SELVITYS KORVAUSVAATIMUKSEEN

| Tapahtumapaikka | Finninmäenkatu 15 | | |

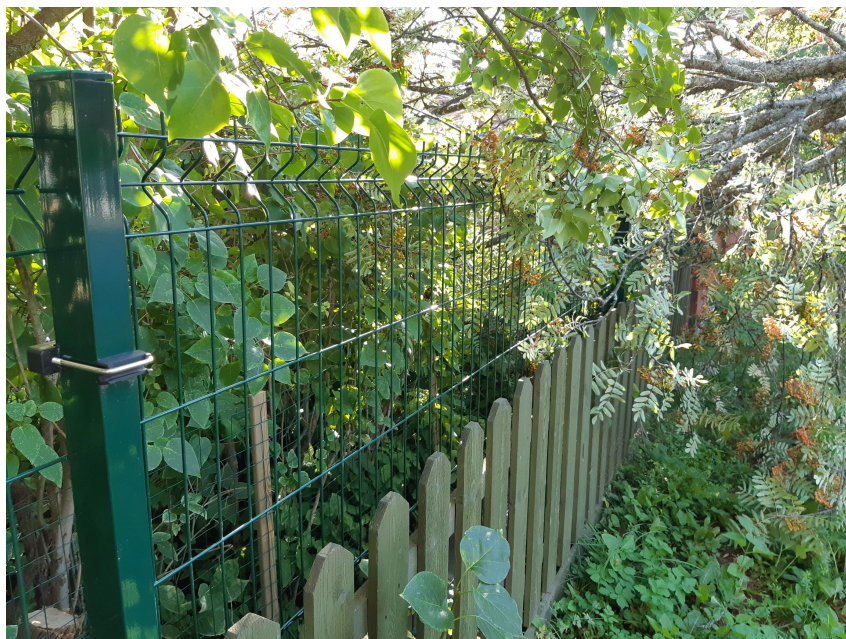
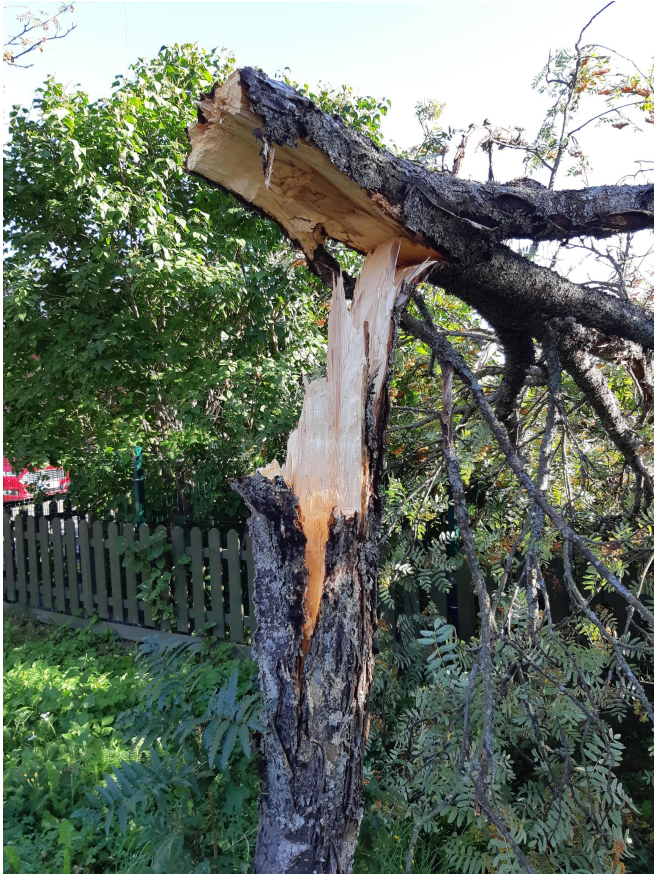
Osoitteessa Finninmäenkatu 15 oli kaupungin puolelta kaatunut katupuuksi istutettu pihlaja tontin puolelle piha-alueelle.

Tämän kaltaisia alueita tarkkaillaan yleensä silmämääräisesti arvioiden. Jos puuta olisi käyty katsomassa ennen sen kaatumista, se olisi jätetty pystyyn. Pihlajassa ei ollut rungossa päällepäin nähtävää lahoa, eikä tapahtumaa olisi voitu ennakoida etukäteen. Latvusto oli vihreä ja elinvoimainen.

Puu oli kaatunut vihreän metalliaidan päälle vaurioittaen sitä.
