# TULLIKAMARIN AUKION

RAKENNETUN KULTTUURIYMPÄRISTÖN SELVITYS

LUONNOS  
30.1.2018

ARKKITEHDIT MY

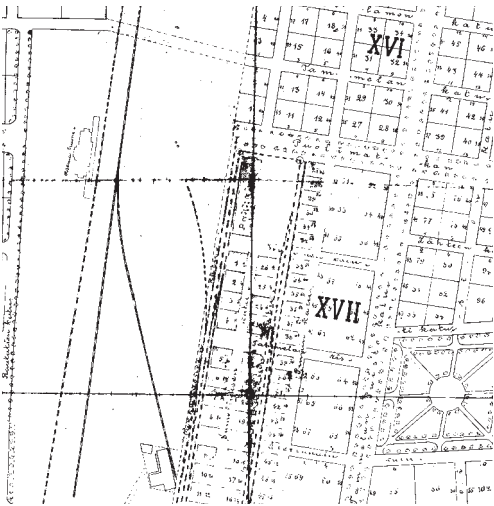
Vuoden 1900 asemakaavassa luotiin perusrakenne, joka edelleen on nähtävissä alueen kortteleissa ja katuverkossa. (Tampereen kaupungin asemakartan muutosehdotus, kaava n:o 172 / 1900. Tampereen kaupunki, asemakaavoituksen arkisto.)

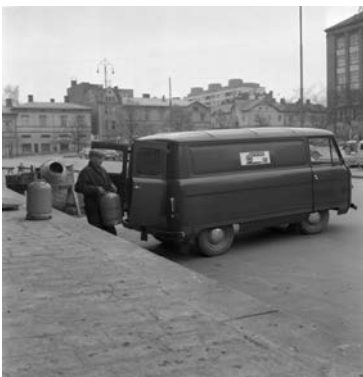
KTK:n auto Tullikamarin aukiolla. Lastauslaituri erottuu nykyäänkin pakkahuoneen edustalla, vaikka aukion maantasoa on nostettu laiturin ylätasoon asti. (Kuva: Ensio Kauppila, 1960-1970, Tampereen museot)

Pakkahuoneen itäjulkisivulla oli alunperin lastauslaituri. Tullikamarin aukion alla olevan pysäköintilaitoksen rakentamisen yhteydessä

(1996) Pakkahuoneen kivijalasta jäi 2 kivikerrosta maan alle ja aukion maanpinta nousi pakkahuoneen lattiapinnan tasolle.

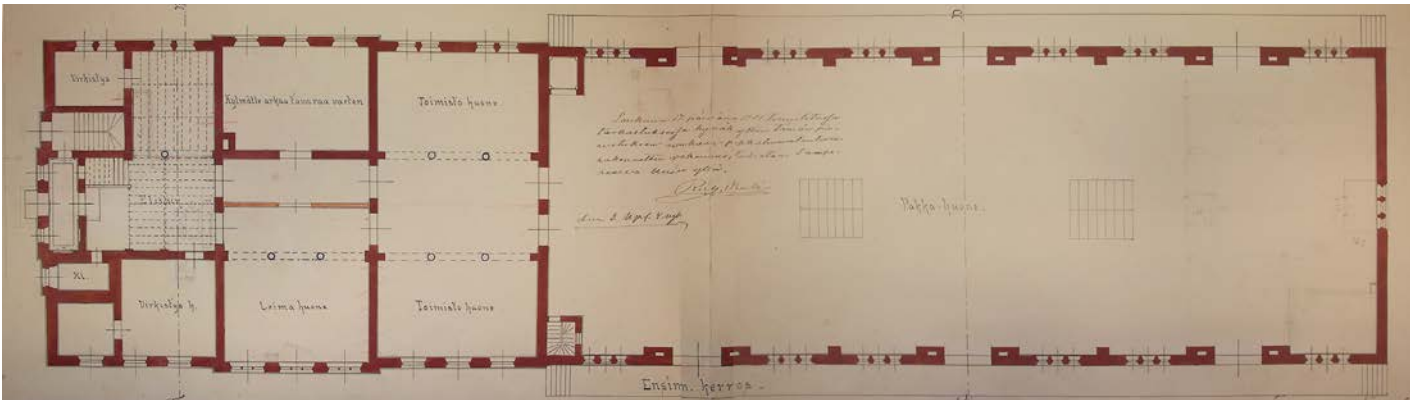
Tullikamarin 1. kerroksen pohjapiirros. (Georg Schreck 1900, Tampereen kaupunginarkisto)

Vuoden 1900 pohjapiirroksen mukaan Tullikamarin ensimmäiseen kerrokseen sijoitettiin toimistohuoneita, leimahuone sekä varasto kylmälle arkaa tavaraa varten. Toisessa kerroksessa oli tullinhoitajanhuone, johon liittyivät pienemmät tilat kassa ja arkisto. Kirjurien-, vahtimestarin- ja konttorihuone sekä vahtimestarin asunto sijoituivat myös toiseen kerrokseen. Lisäksi oli naisten- ja miesten virkistystilat sekä wc-tilat. Pakkahuone oli kylmää varastotilaa ja siellä säilytettiin tavarat tullausta odottamassa. Kellarissa oli varastotilaa, puuvajat ja tila lämmitystä varten. Kellariin oli yhteys myös hissillä pakkahuoneen puolelta sekä pieni porras.

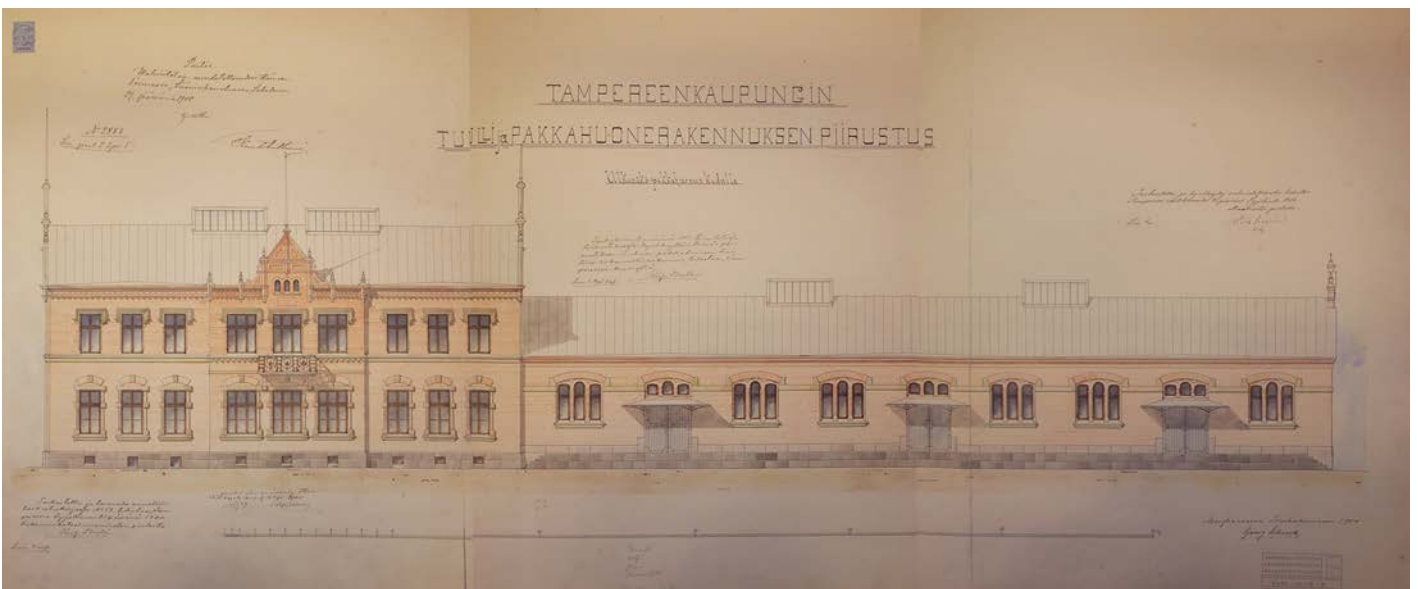
Julkisivu länteen. (Georg Schreck 1900, Tampereen kaupunginarkisto)
