SELVITYS KORVAUSVAATIMUKSEEN

Vaurioituneen auton rekisterinumero		Muu vaurio	renkas ja iskari vaurio
Korvausvaatimuksen esittäjän nimi			
Tapahtumapäivä	04.07.2023	Kello	19.00
Tapahtumapaikka	Lielahdenkatu		
Hoitovelvollisuus			
Korvausvelvollisuus

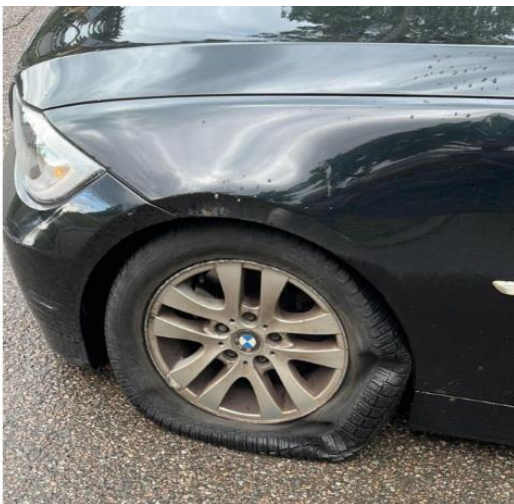
Liikenneympyrän jälkeen ajoin lätäkköön ajoradalla mutta siellä oli iso kuoppa. En nähnyt sitä kun oli vettä täynnä ja satoi vettä . Auto laski rankasti alas isakarot rikkoontui ja rengas räjähti.

Giganttikyltin kohdalla kuvassa

Lentävänniemestä pois päin keskustan suuntaan

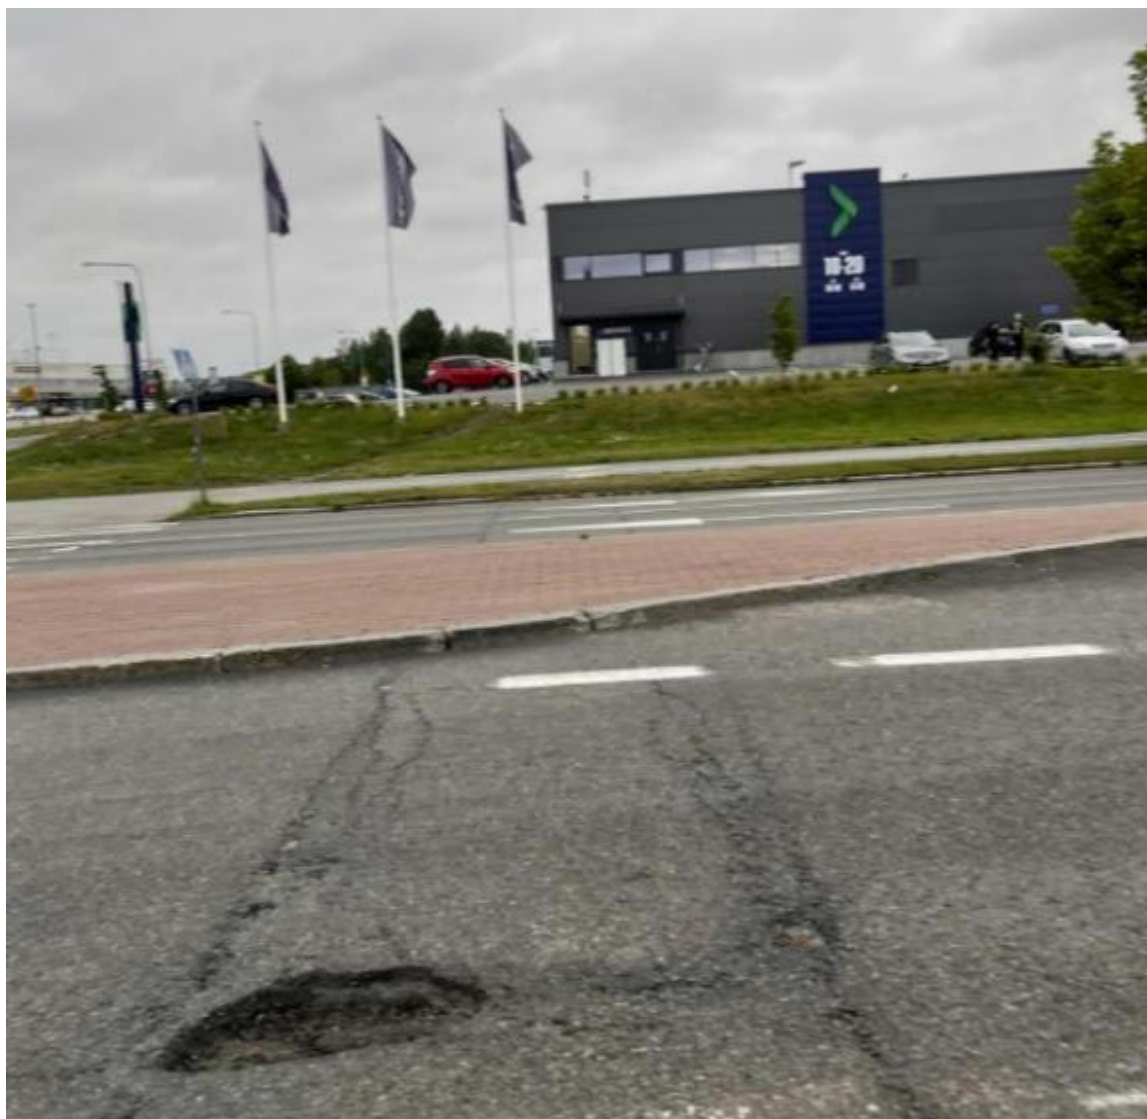
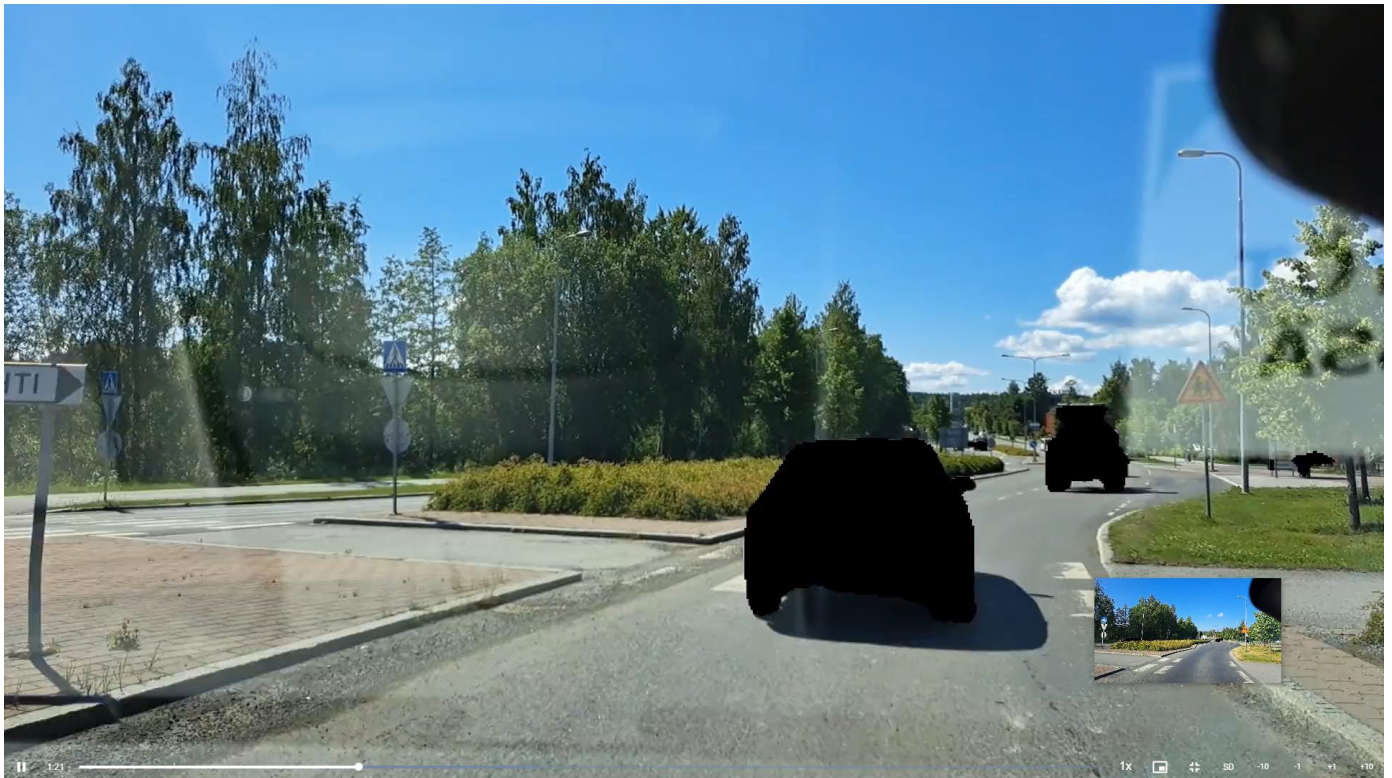
Vionice kuvien perusteella Lentävänniemestä Lielahdenkadulle tullessa, ilmoituksen mukaisessa paikassa ei ole ollut reikää. Kuvat otettu 29.6. ja 10.7.2023 ajetuista ajoista. Kuva reijästä on otettu Lielahdenkadulta toisesta kohtaa kaistalta, mikä johtaa Lentävänniemeen.
