ST1 OY

St1 Tampere Messukylä Messukylänkatu 27

Maaperäkunnostuksen toimenpideraportti

9.9.2016

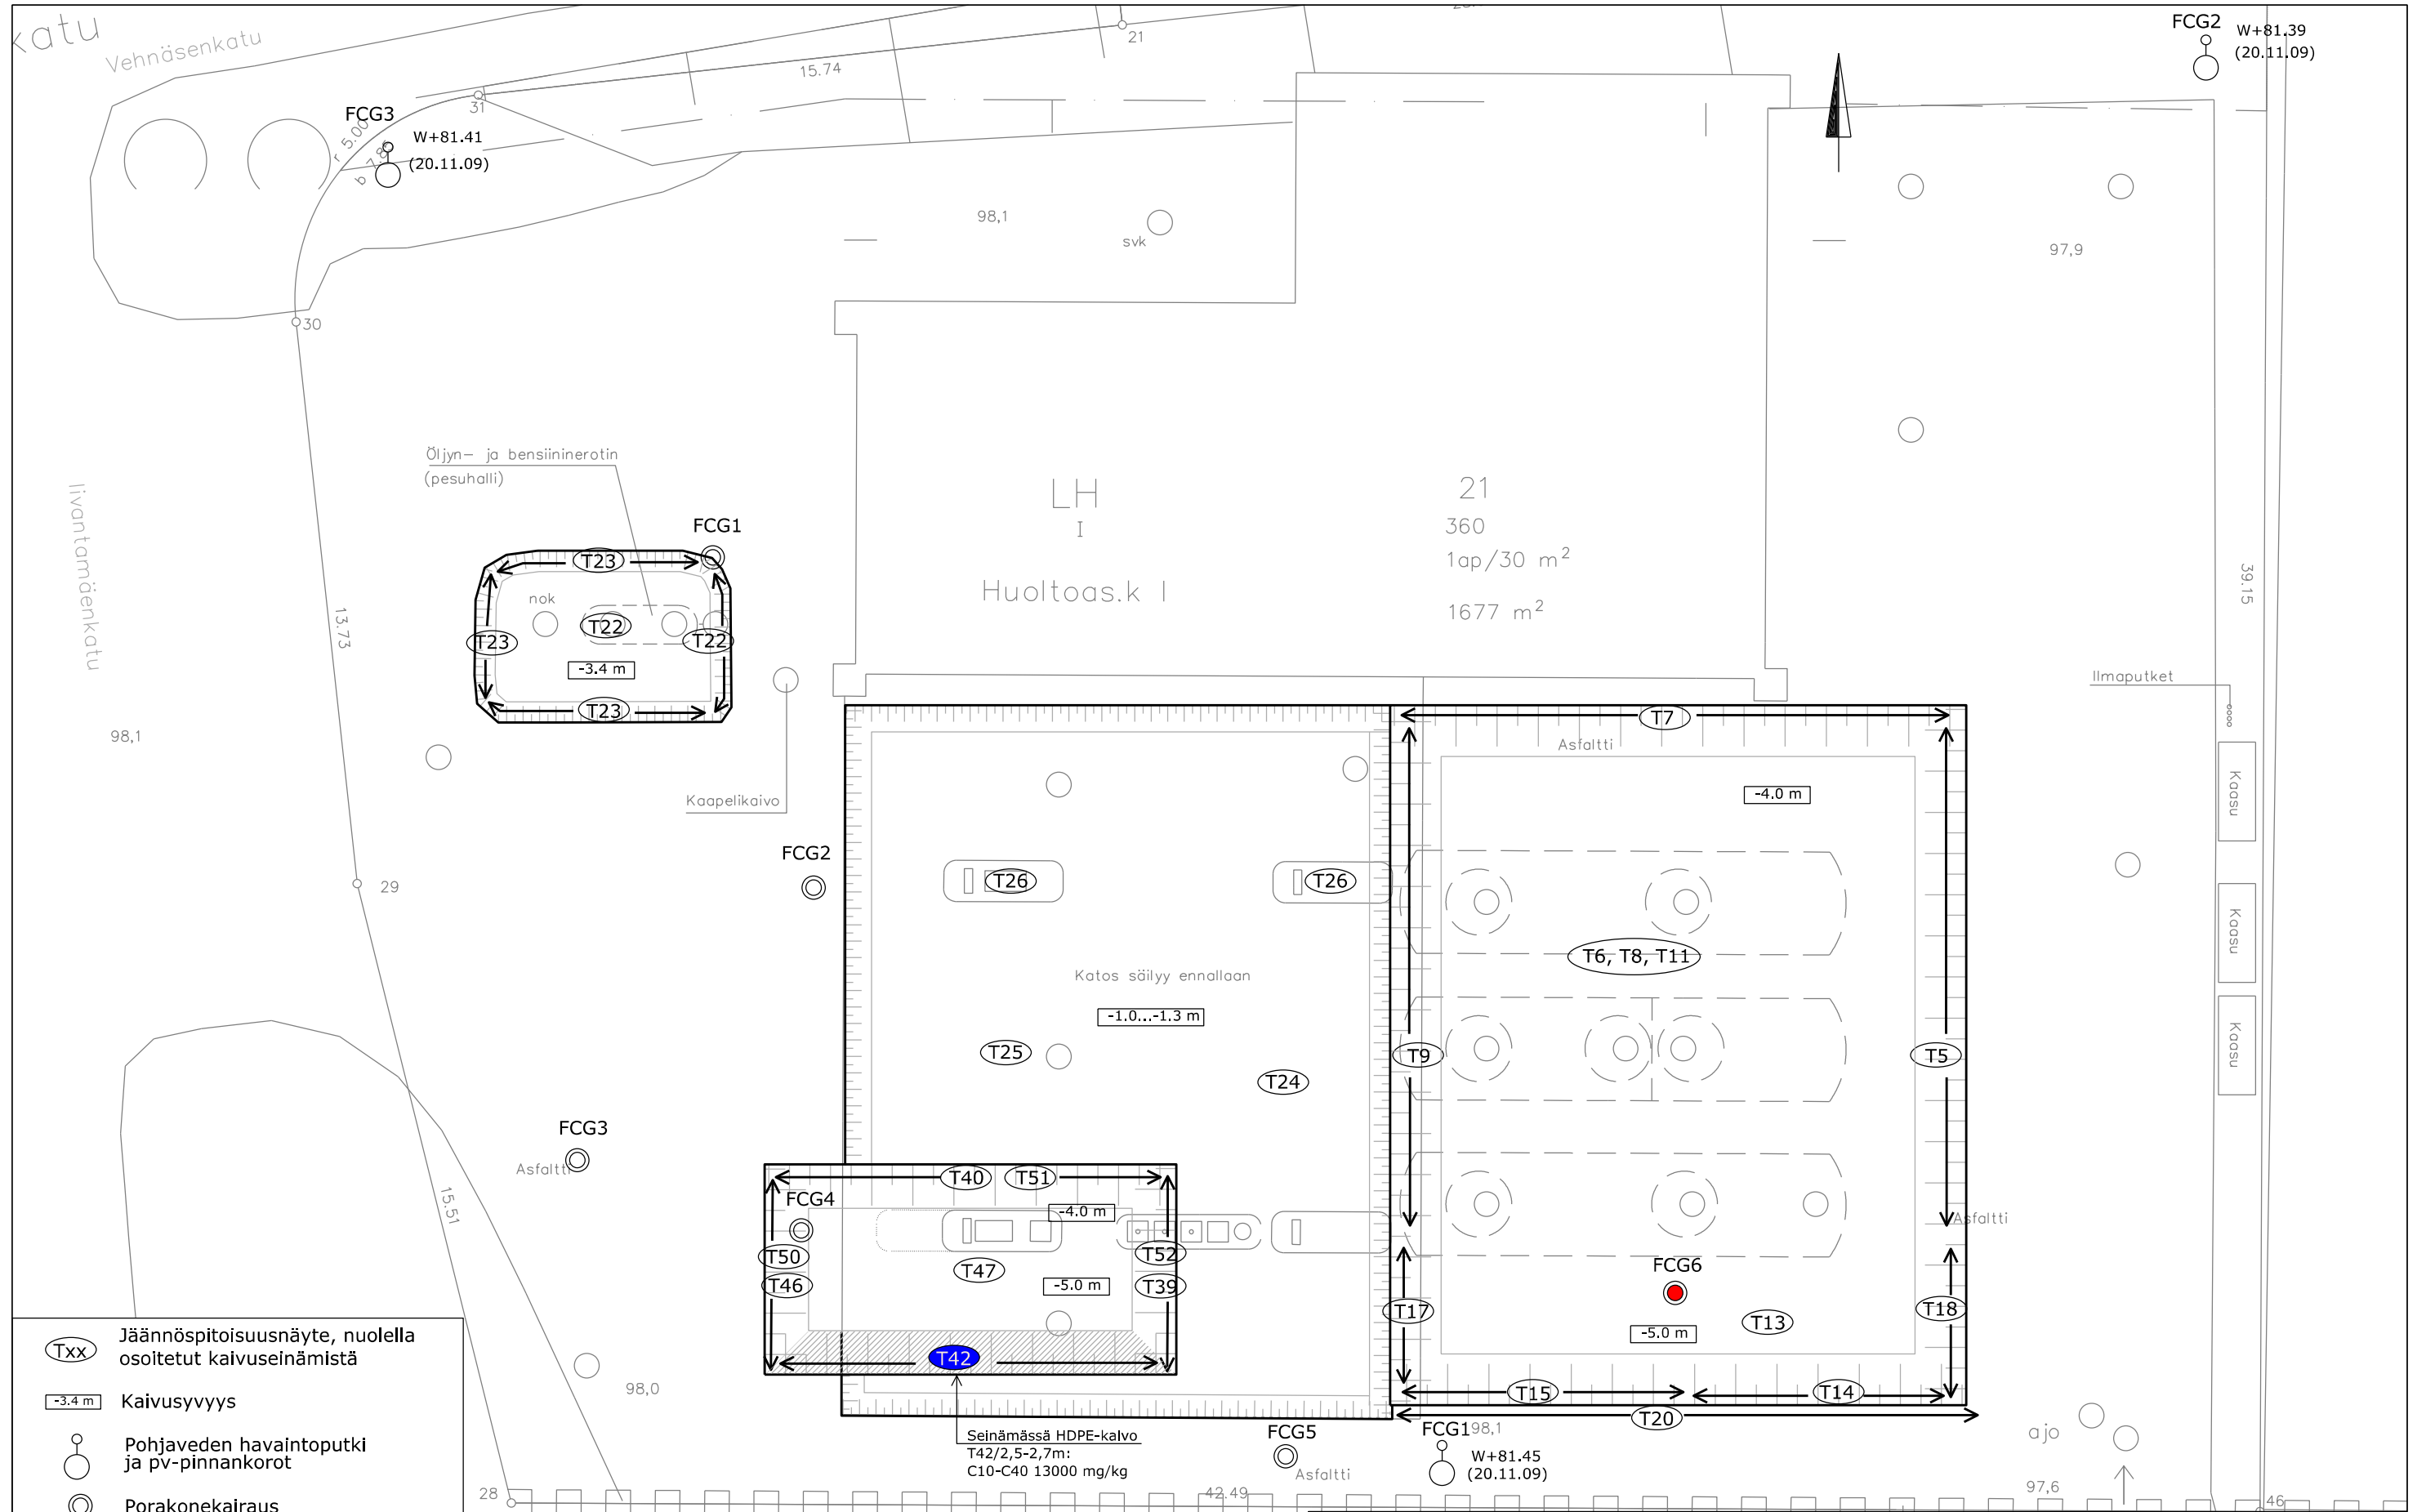
St1 OY
 St1 Tampere Messukylä
 Kaivualue- ja näytteenottokartta

- (Txx)** Jäännöspitoisuusnäyte, nuolella osoitetut kaivuseinämistä
- 3.4 m** Kaivussyvyys
- Pohjaveden havaintoputki ja pv-pinnankorot
- Porakonekairaus
- HDPE-kalvo
- Pitoisuudet (Vna214/2007):**
 - Pitoisuus yli kynnyksarvon
 - Pitoisuus yli alemman ohjearvon
 - Pitoisuus yli ylemmän ohjearvon
 - Pitoisuus yli vaarallisen jätteen ohjeellisen raja-arvon

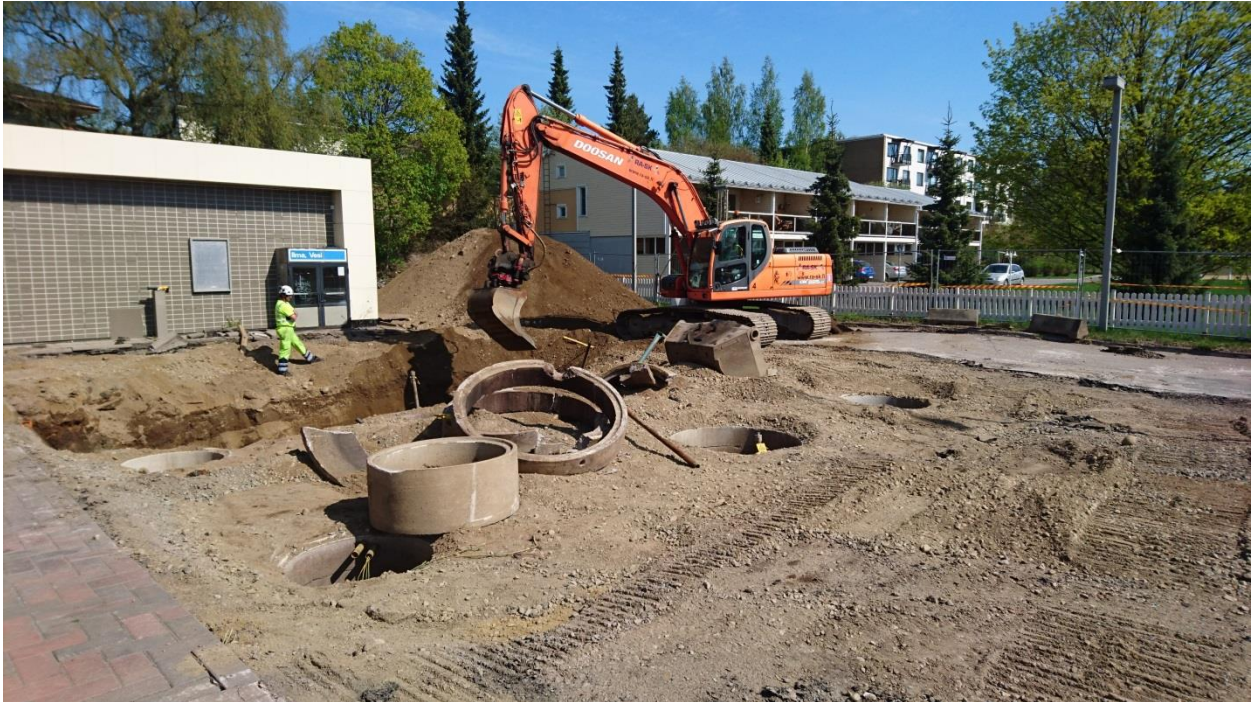
Kuva 1. Purku- ja kunnostustyöt aloitettiin maanalaisten säiliöiden poistamisella.

Kohteesta poistettiin kolme maanalaista säiliötä. Tutkimuksessa pilaantuneeksi todetun pisteen FCG6 ympäriltä poistettiin pilaantuneet maa-ainekset. Säiliöalueen kunnostuskaivut ulottuivat noin 5,5 m syvyyteen ja alueelta poistettiin 80,74 tonnia öljyhiilivetyypitoisia maa-aineksia. Säiliökaivannon pohjalla todettiin savikerros. Kaivannon jäännöspitoisuusnäytteissä todettiin yhdellä seinämällä pieni (0,16 mg/kg) TEX-pitoisuus.

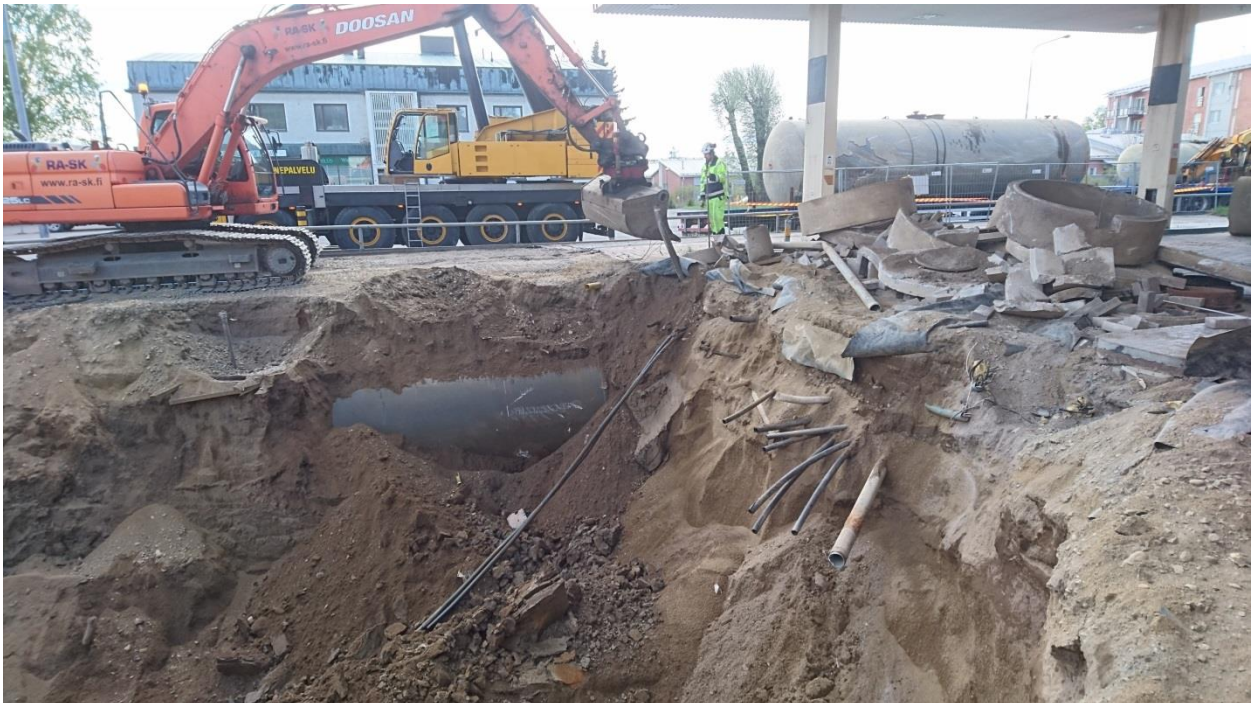
Kuva 2. Kolmannen säiliön esille kaivaminen.

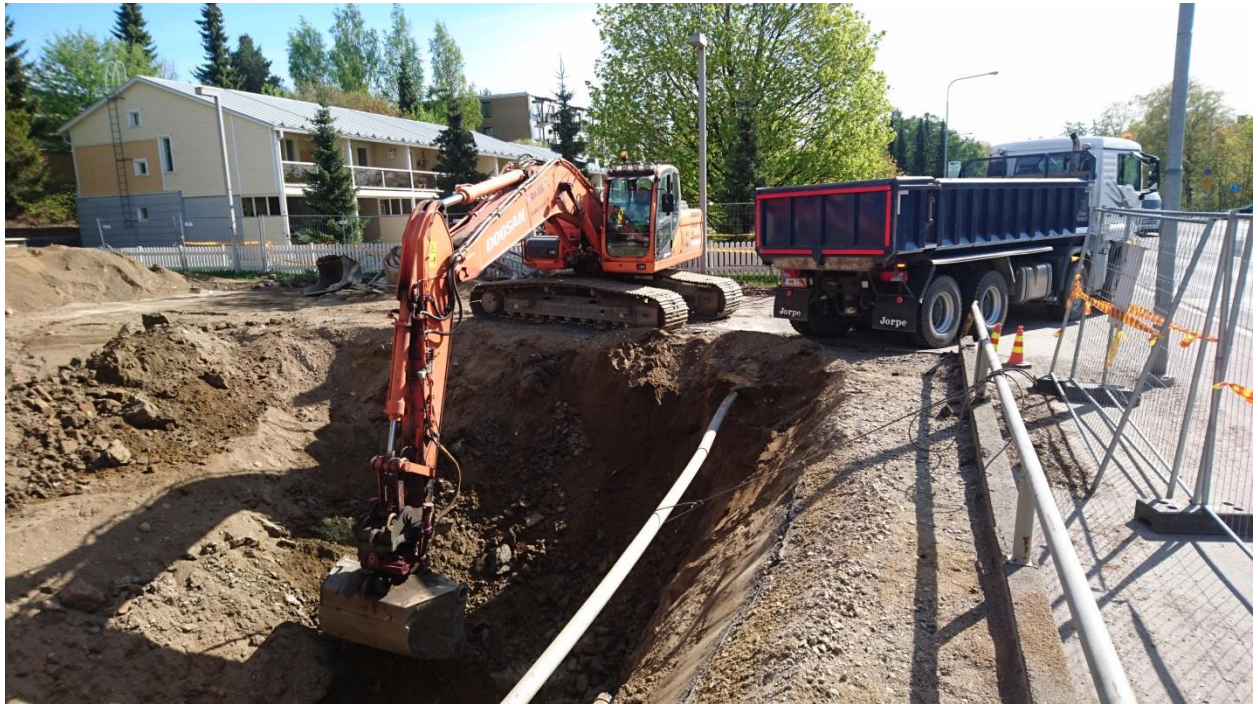
Kuva 3. Säiliökaivannon pilaantuneet maa-ainekset sijaitsivat Messukylänkadun ja lähimmän säiliön välissä. Kaivut ulottuivat tutkimuksessa todetun pilaantumisen alueelle.

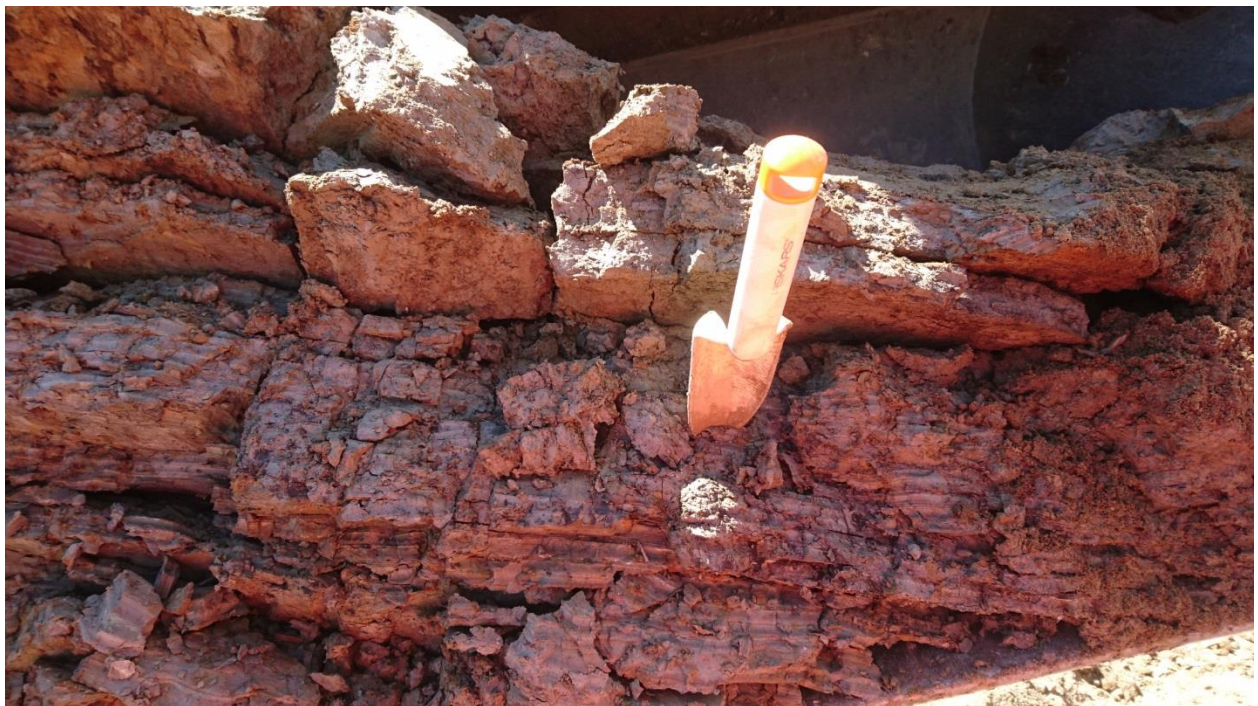
Kuva 4. Säiliökaivannon Messukylänkadun puoleisella alueella öljyhiilivetypitoiset maat sijaitsi savi/silttikerroksessa, joka alkoi noin 2 m syvyydestä.

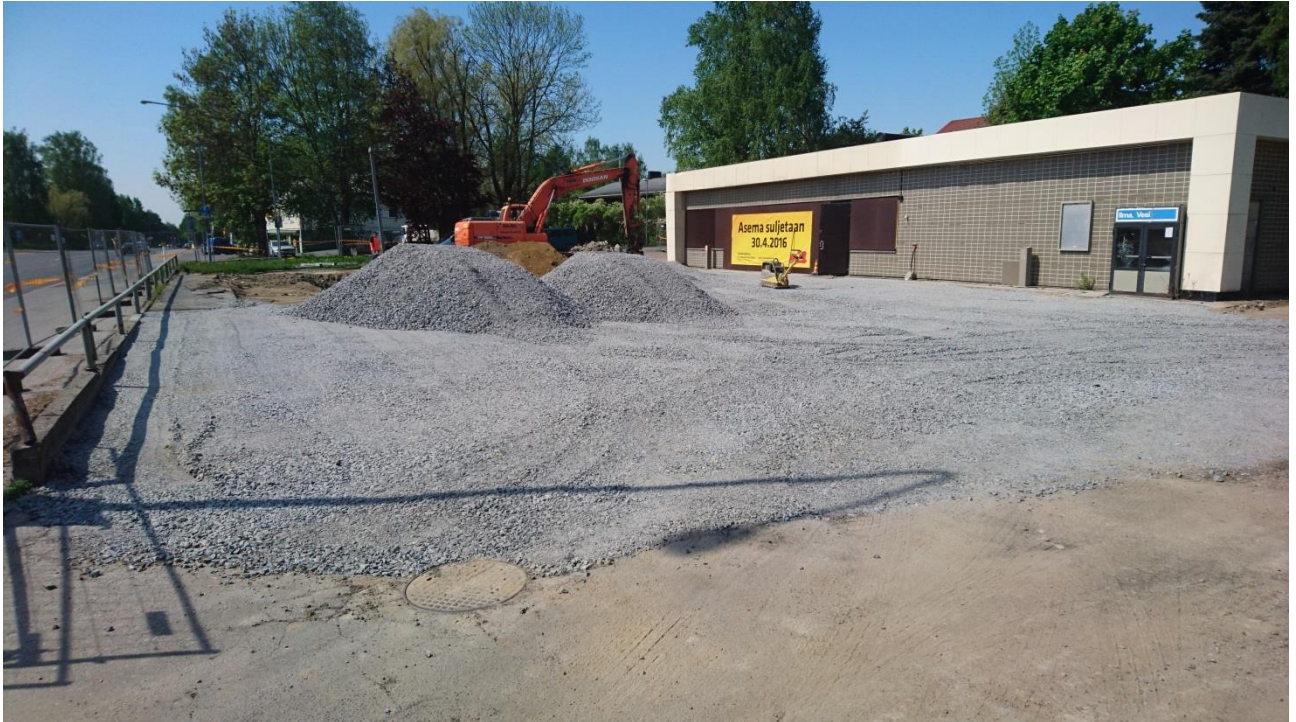
Kuva 5. Säiliökaivanto täytettynä, taustalla mittarikentän ja Messukylänkadun välissä sijaitseva pilaantuneen maa-aineksen kunnostuskaivanto.

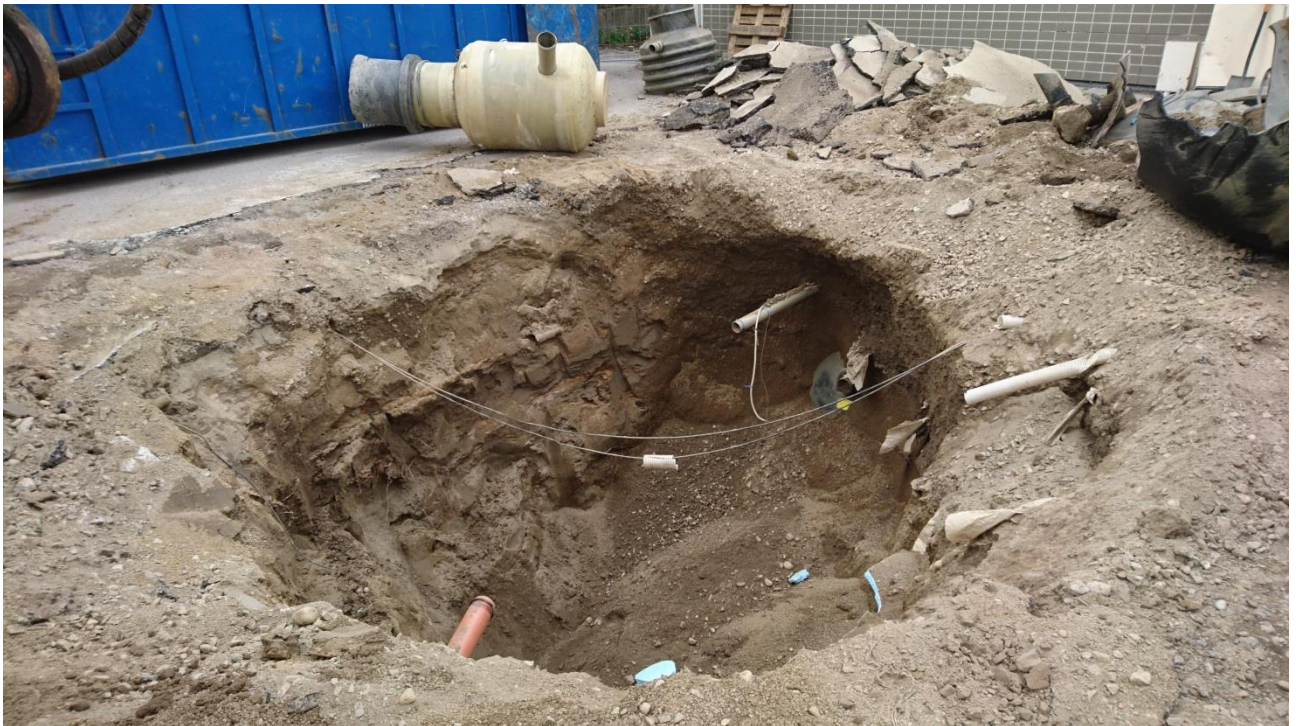
Kuva 6. Erotinkaivanto.

Öljynerotimen ja näytteenottoaivon poiston yhteydessä kaivumassoissa tai alueen jäännöspitoisuusnäytteissä ei todettu laboratorion analyysimenetelmän määrittämissä ylittäviä öljyhiilivetyypitoisuuksia. Kaivut ulottuivat noin 3-3,5 m syvyyteen.

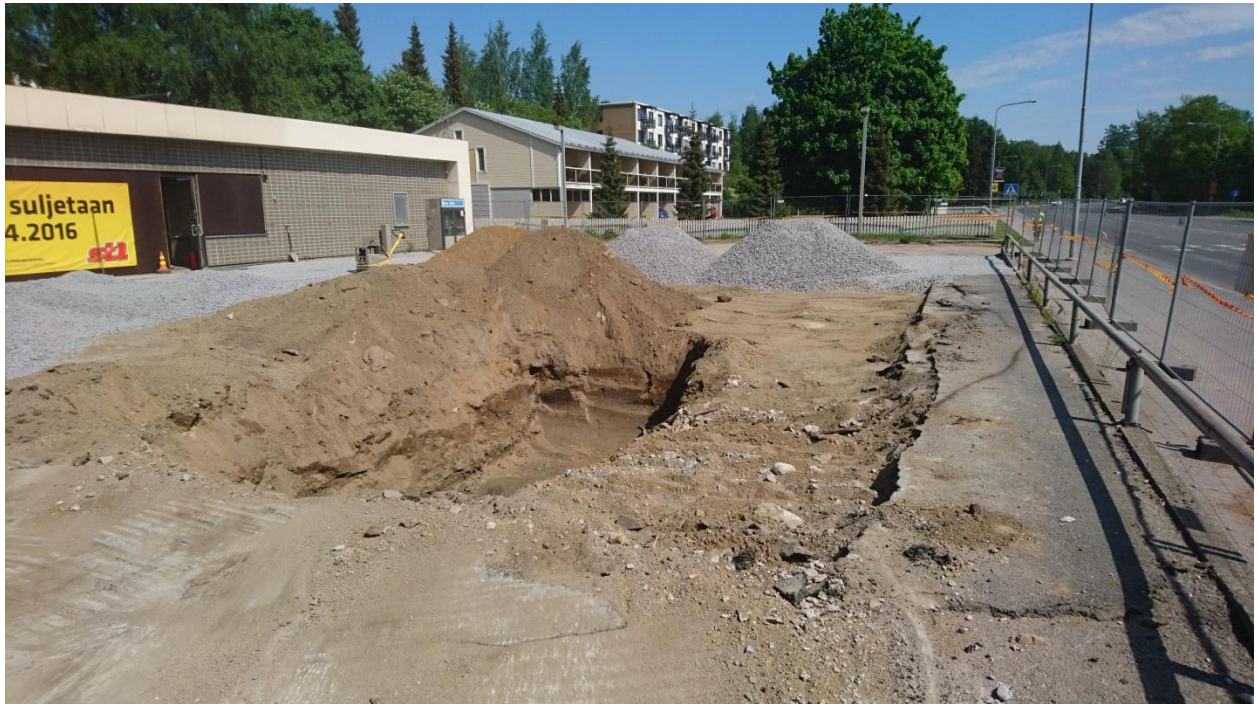
Kuva 7. Mittarikentällä todetun pima-alueen kaivut alkuvaiheessa.

Mittarikentän alueella kaivut ulottuivat pääosin noin 1,0 m syvyyteen. Messukylänkadun puoleisella alueella pilaantunutta maa-ainesta poistettiin noin 4,0-5,0 m syvyyteen saakka. Mittarikentän ja Messukylänkadun väliseltä alueelta poistettiin 165,32 tonnia öljyhiilivetyypitoisia maa-aineksia. Messukylänkadun puoleiseen seinämään noin 3-4 m matkalle noin 2,5-3,7 m syvyyteen saviseen maa-ainekseen jäi korkea C₁₀-C₄₀ öljyhiilivetyypitoisuus (T42/2,5-3,7 m, 13 000 mg/kg, C₁₀-C₂₁ 12 000 mg/kg). Alueen kaivuita ei voitu jatkaa kadulle päin alueen läheisyydessä olleiden kaapelien ja kaasuputken johdosta. Ko. seinämästä ja pohjasta noin 4,0-5,0 m syvyydestä otetussa näytteessä (T47) ei todettu öljyhiilivetyjä.

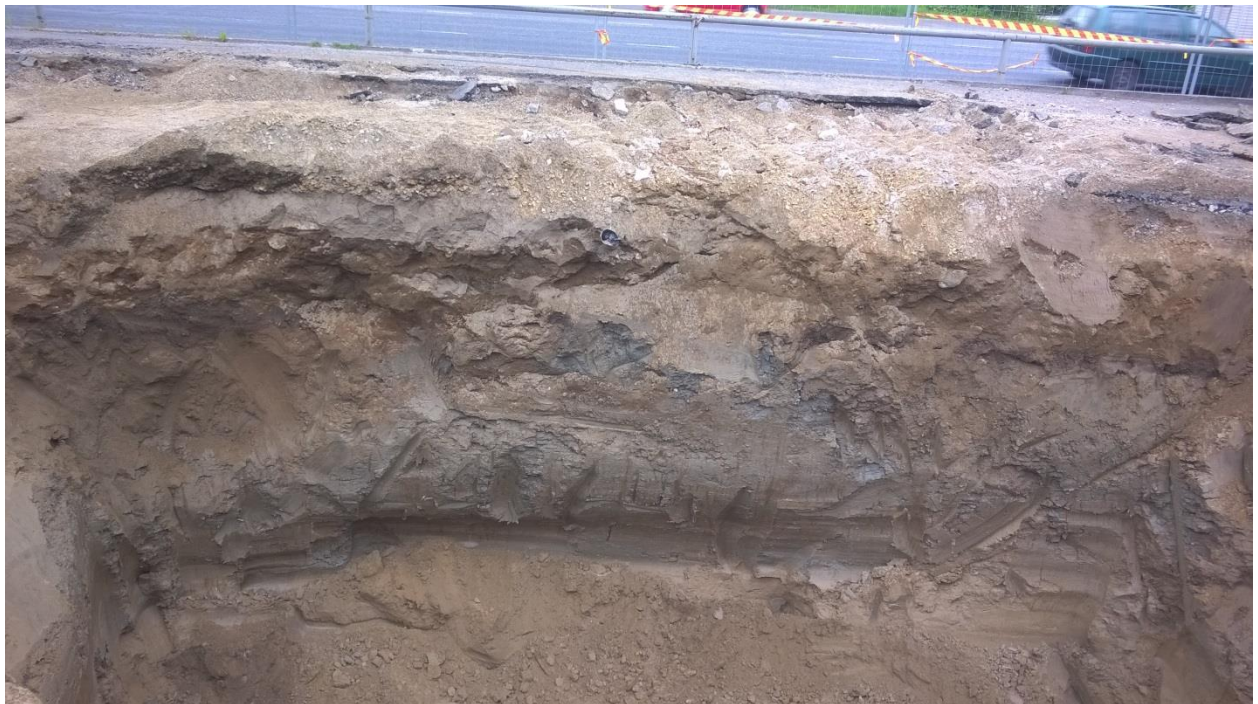
Kuva 8. Mittarikentän pima-kaivannon savinen seinämä Messukylänkadun suuntaan. Seinämään asennettiin HDPE-kalvo.

Ko. pilaantunut seinämä (n. 2,5-3,7 m syvyydessä) eristettiin HDPE-kalvolla. Kalvo asennettiin noin maanpinnalle saakka. Kaivannon eristämisestä sovittiin Pirkanmaan ELY-keskuksen (Emmi Pajunen) kanssa ennen kaivannon sulkemista.

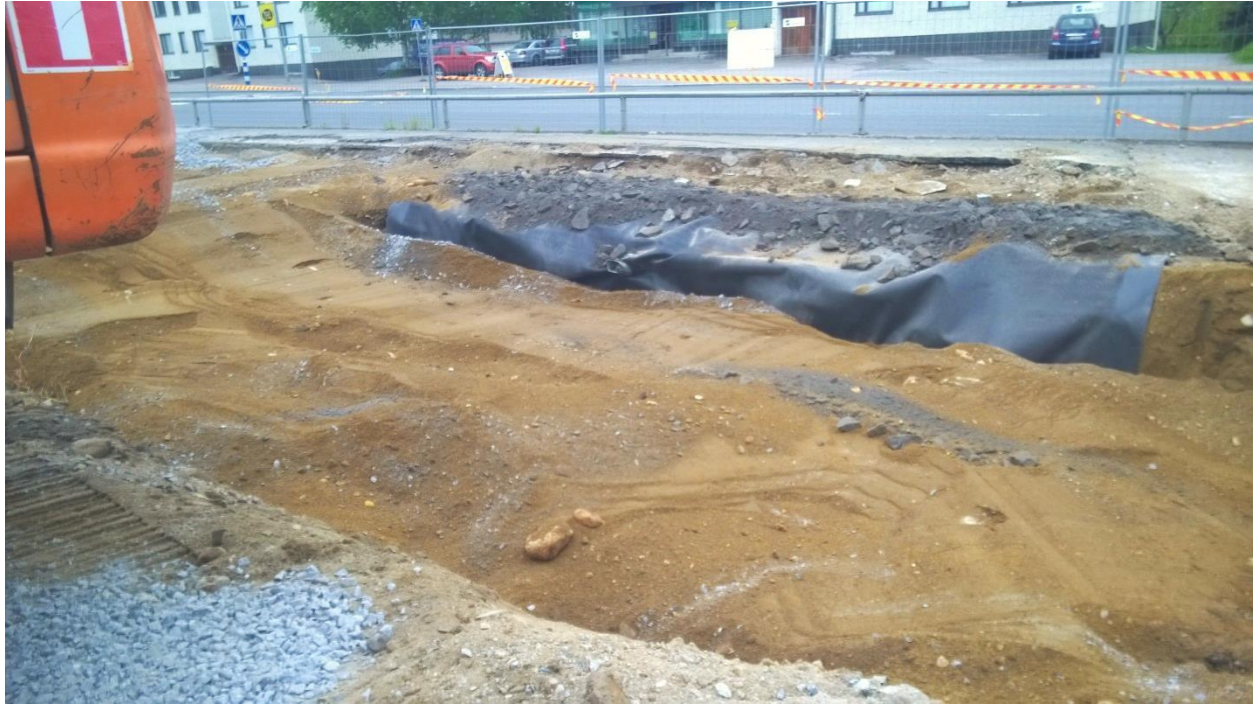
Kohteeseen jäi ylemmän ohjearvon ylittäviä keskiteiden C_{10} - C_{21} pitoisuus 12 000 mg/kg mittarinkentän Messukylän puoleiseen seinämään. Samassa näytteessä todettiin kynnsarvon alittavia pitoisuuksia TEX-yhdisteitä sekä kynnsarvon ylittävä (0,54 mg/kg) MTBE-pitoisuus.

Kuva 9. Messukyläntien suuntaan kaivannon seinämään jäänyt pilaantunut maa-aines eristettiin HDPE-kalvolla täyttömaista.

Jos kohteessa suoritetaan tulevaisuudessa maanrakennustöitä pilaantuneeksi jääneellä alueella, suositellaan kaivutyöt suoritettavan asiantuntevan ympäristötekniikan valvojan valvonnassa. Pilaantuneen maan kaivusta on ilmoitettava alueellisille ympäristöviranomaisille.
