SELVITYS KORVAUSVAATIMUKSEEN

Vaurioituneen auton rekisterinumero		Muu vaurio	Rengas ja vanne
Korvausvaatimuksen esittäjän nimi			
Tapahtumapäivä	9.3.2019	Kello	21.30
Tapahtumapaikka	Lempääläntie ABC liittymä		
Hoitovelvollisuus	Tampereen Infra		
Korvausvelvollisuus	Tampereen Infra		
<p>Sää vaihtui pitkän pakkasjakson jälkeen 7.3 plussan puolelle ja jatkui plussalla 9.3 aamuun klo 2.00, 9.3 aamulla klo 5.00 oli pakkasta jo -3.7 astetta. Koko päivän pakkasta. Torstaina ja perjantaina 7.3 ja 8.3 heikkoa vesisadetta molempina päivinä.</p> <p>Lisätyölistojen mukaan kohdetta paikattu purkkimassalla 15.2, 26.2 ja 28.2 ennen tapahtuma hetkeä. Kyseistä kohtaa on esitetty päällystys ohjelmaan kesälle 2018.</p> <p>Aluepelastuslaitos ilmoitti kohteesta päivystäjälle 9.3 klo 22.15, ja kohde paikattu 9.3 klo 22.55, kahdella paikkamassa purkilla ja murskeella. Päivystäjän raportti liitteenä.</p>			
Liitteet <input type="checkbox"/> Kartta kohteesta <input type="checkbox"/> Valokuva kohteesta <input type="checkbox"/> Työmaapäiväkirjan merkinnät <input type="checkbox"/>

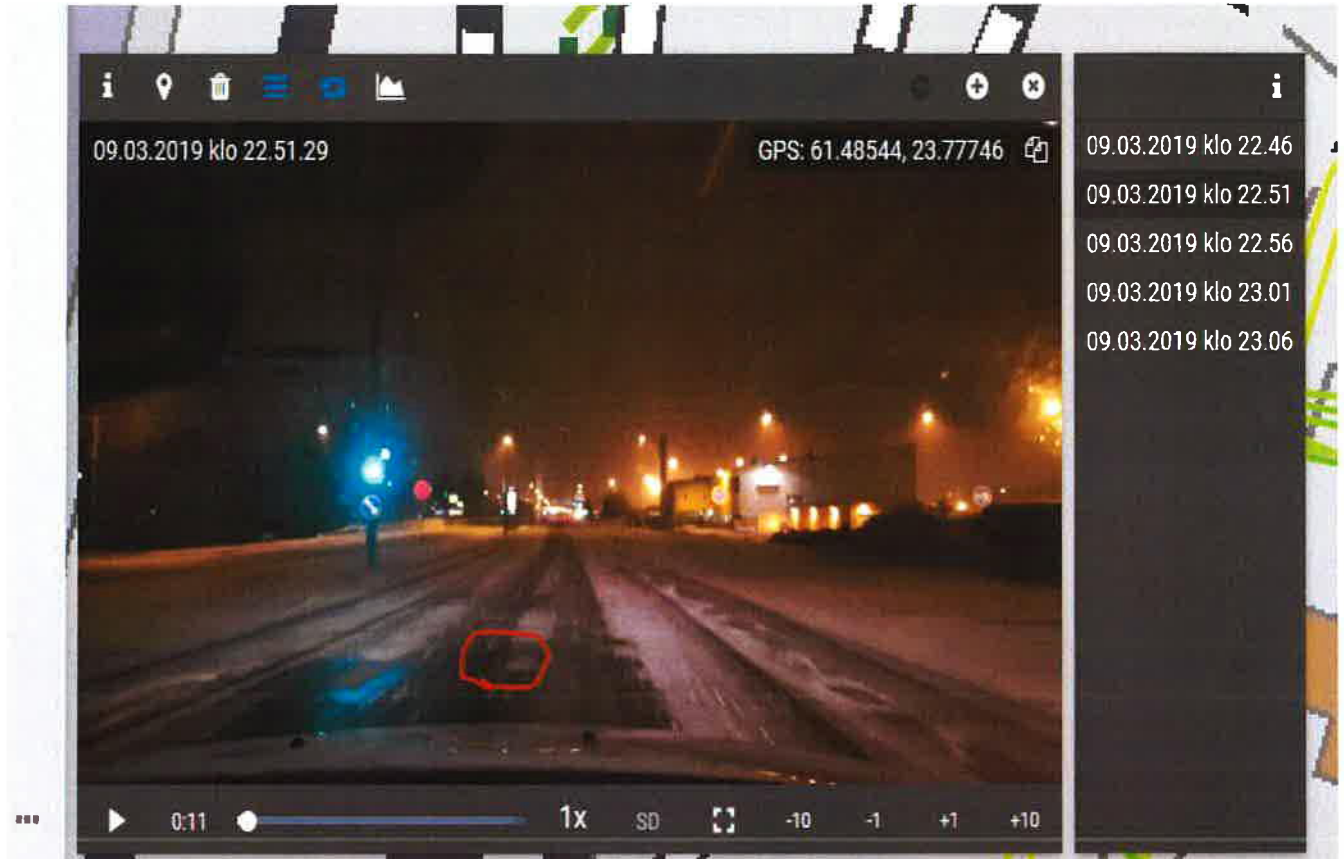
Kuva kohteesta:

Aluepelastuslaitokselta puhelu katuvauriosta Lauantaina 9.3.19 klo 22:15 Lempääläntien ABC:n jälkeen Helsinkiin päin mentäessä.

Syvä reikä löytyi keskimmäiseltä kaistalta keskeltä ABC:n valoristeystä. Vaurio paikattu La 9.3.19 klo 22:55 (2 prk massaa ja pintaan mursketta). Kohde käytiin tarkistamassa uudelleen mahdollisia toimenpiteitä varten seuraavana maanantaina.
