# KAUKAJÄRVEN SEURAKUNTATALO

Rakennushistoriaselvitys

Arkkitehtitoimisto Neva Oy 2015

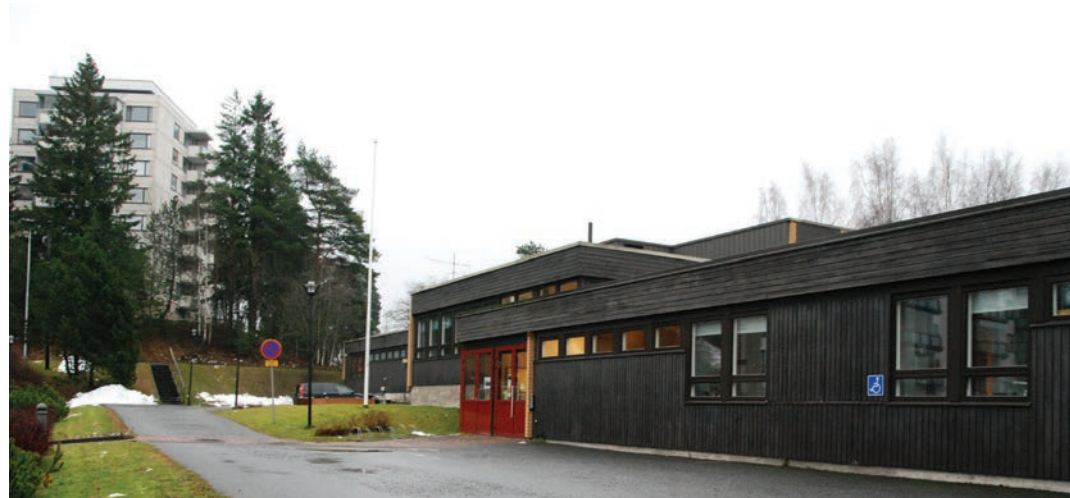
Rakennuksen pääsisäänkäynti ja julkisivu pohjoiseen.

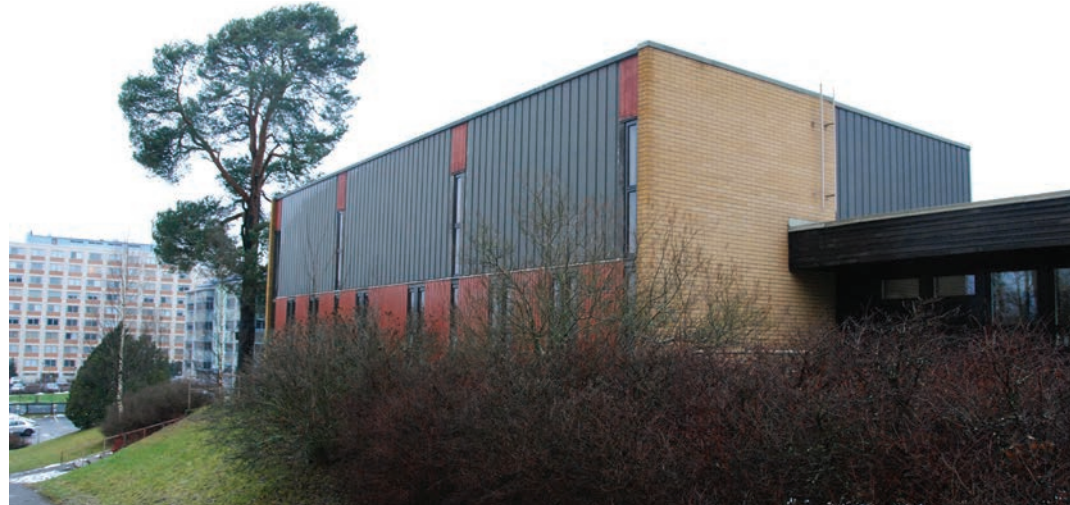
Seurakuntasalin korkea massa erottuu hyvin eteläjulkisivussa.

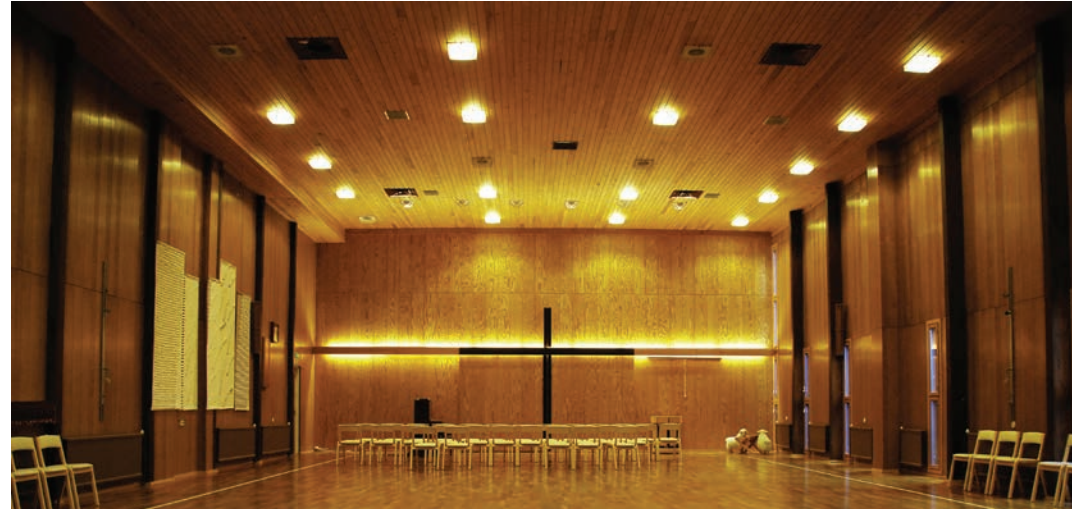
Seurakuntasalin alttariseinä.

Kiintokalusteet olivat pääosin vakiomallisia ja vakiotyypisiä kalusteita. Seurakuntasalin alttariseinään tehtiin seinäpanelointiin liittyvä risti mäntypuusta. Seurakuntasalin alttarikalusteina käytettiin entisen Härmälän seurakuntasalin alttarikalusteita, jotka kunnostettiin seurakunnan kiinteistöosaston toimesta.<sup>4</sup>

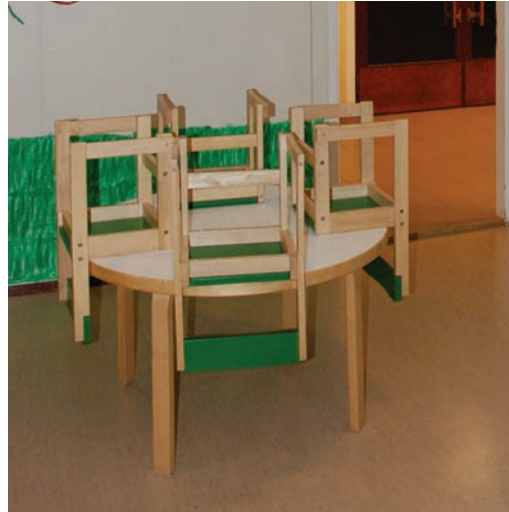
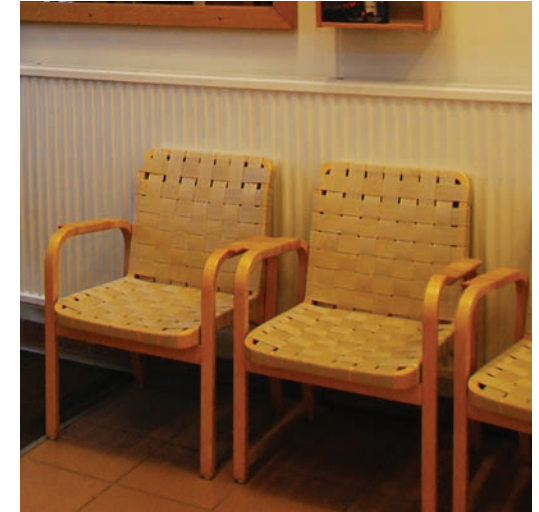
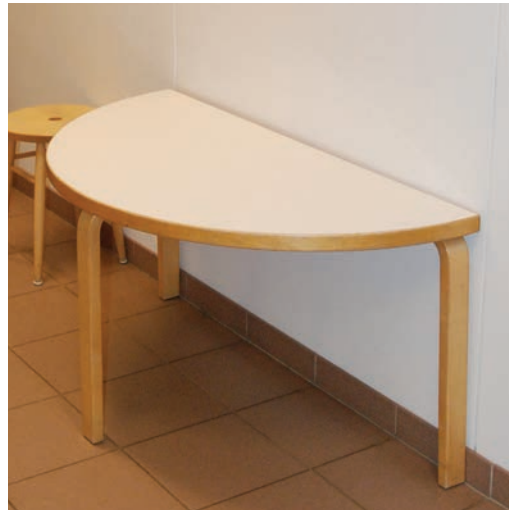
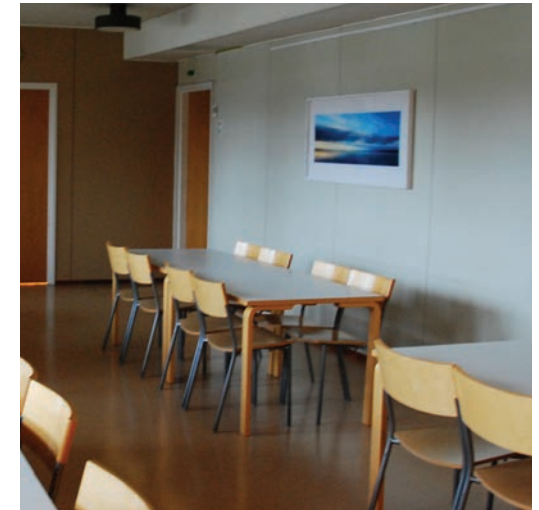
Alkuperäisiä kalusteita on yhä paljon jäljellä.

- 18 kpl ruokapöytä TM-31, mänty + mustat metallijalat
- 1 kpl sohvapöytä, Artek-87
- 18 kpl lepotuoli, Artek-406
- 8 kpl nojatuoli, Artek-45/3
- 1 kpl yhdistelmäpöytä, Artek-905 /iki
- 2 kpl pöytä, Artek-91 /iki
- 20 kpl kolmijalkainen jakkara, Artek-60 /puupäällysteinen
- 10 kpl lastentuoli, Artek-N-65 /koivu
- 1 kpl laulupenkki-sarja, Artek
- 1 kpl kirjoituspöytä, Trio-100B
- 1 kpl pöytä, Artek
- 2 kpl sohvapöytä, Artek M-904 /iki
- 6 kpl kaappi, Salon T.Y.-6031

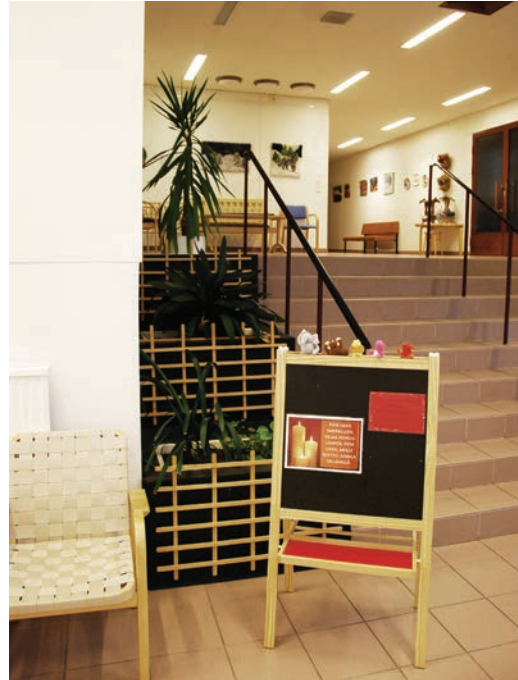
Aulatilojen lattiamateriaali on uusittu.

Rakennukseen on tehty varsin vähän muutostöitä. 1980-luvulla tehtiin periaatepäätös kokolattiamattojen poistamisesta seurakuntataloista ja Kaukajärven seurakuntatalolla matot vaihdettiin vuonna 1987. Kerhotilojen lattiaan tuli muovimatto, seurakuntasaliin parkettilattia.<sup>7</sup>

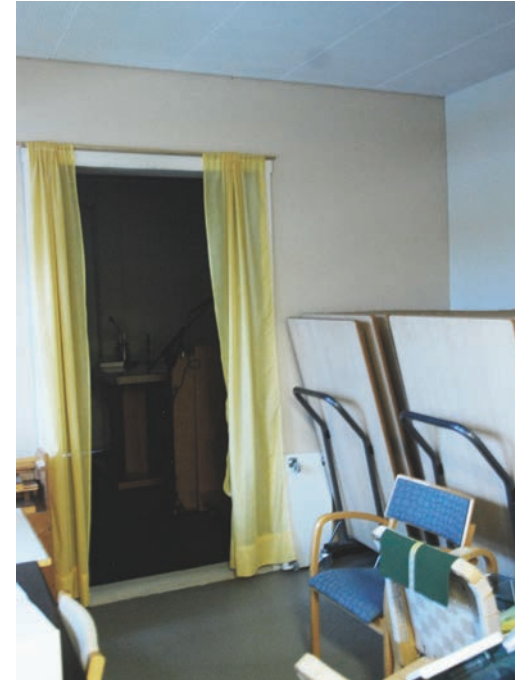
Talonmiehen asunnosta on avattu oviaukko seurakuntasalin varastotilaan.

Rakennuksessa sijainnut talonmiehen asunto on sittemmin muutettu toimistotiloiksi. Samassa yhteydessä entisestä olohuoneesta on avattu oviaukko seurakuntasalin varastotilaan.

Välipohja ja väliseinät ovat alkuperäisiä. Tiloihin ei ole tehty lainkaan väliseinämuutoksia ja ainoastaan yksi uusi oviaukko A28 varastotilan ja A30 olohuoneen välille, kun

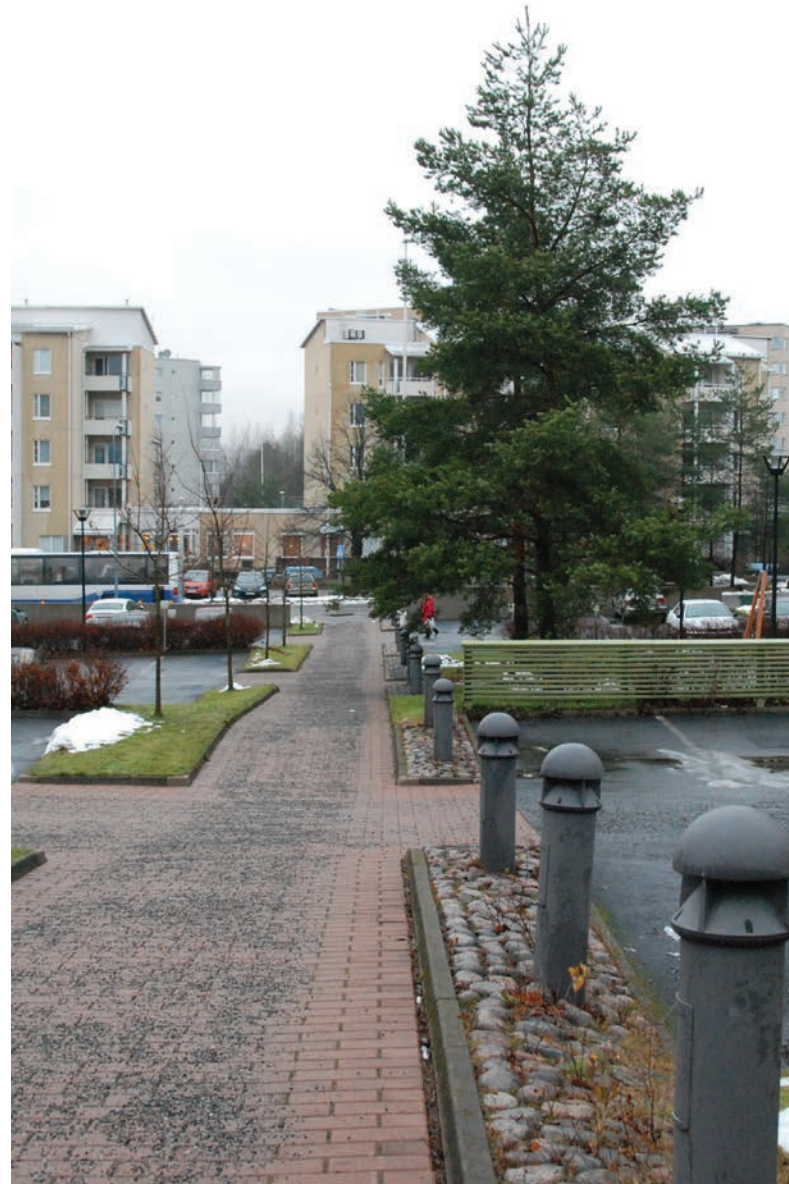
Ulkoalueita on muutettu laajalti pysäköintialueen muutostöiden yhteydessä.

Tontin pohjoisosa on muuttunut merkittävästi alkuperäisestä, kun tontin koillisnurkkaan on rakennettu kerrostalo. Pysäköintipaikkojen määrää on tässä yhteydessä lisätty merkittävästi ja mm. suunnitelmassa näytetty lentopallokenttä on jäänyt näiden alle. Pysäköintipaikkoja on sijoitettu aivan rakennuksen viereen ja ajoväylä kulkee pääsisäänkäynnin tasolle.

Tontin kasvillisuus on pääosin alkuperäistä tontin pohjoisosan uusittua pysäköintialuetta lukuunottamatta. Alunperin kivituhkapin-  
taiset kävelyväylät on asfaltoitu kauttaaltaan. Tontilla sijaitsee piha-  
valaisimia, jotka ovat pääosin uusia. Samoin rakennuksen pääsisään-  
käynnin lähelle sijoitettu lasten hiekkalaatikko sekä rakennuksen  
länsipuolella sijaitsevat jäteastiat ovat uusia.

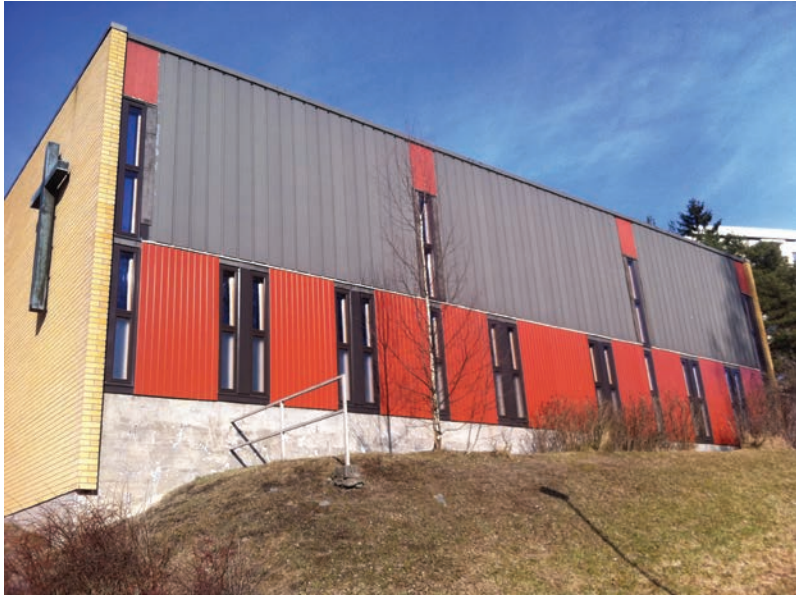
Yllä: Alkuperäiset rakennusmateriaalit ja värit ovat yhä jäljellä.  
Alla: Sisäänkäyntiovet on uusittu, mutta väri vastaa alkuperäistä.

Ulko-ovet ja ikkunat on uusittu muutama vuosi sitten ja ovat hyvässä kunnossa.

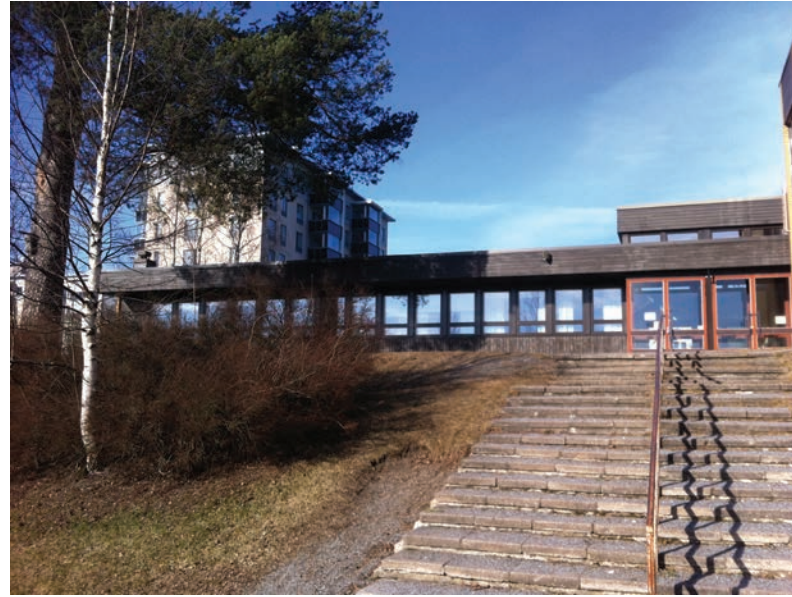
Yllä: Etelän puoleiselle sisäänkäynnille nousevat korkeat portaat kevyenliikenteen väylältä.  
Alla: Myös sisätiloissa on tasoeroja päätilojen välillä.

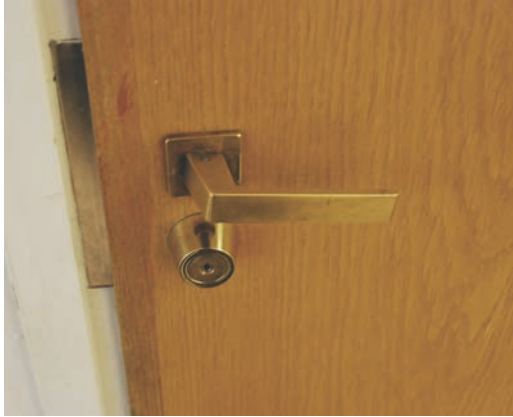
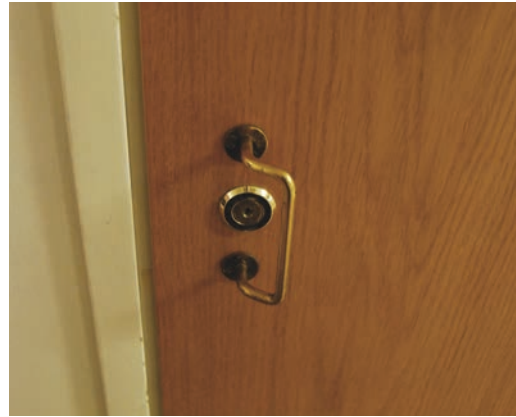
Alkuperäisiä ovenkahvoja ja väliovia löytyy rakennuksesta runsaasti.

Väliovet ovat pääosin alkuperäisiä tammi- ja viilupintaisia puuovia, vain muutamia väliovia on uusittu. Alkuperäisissä väliovissa on säilynyt pääosin alkuperäiset painikkeet ja lukitus.

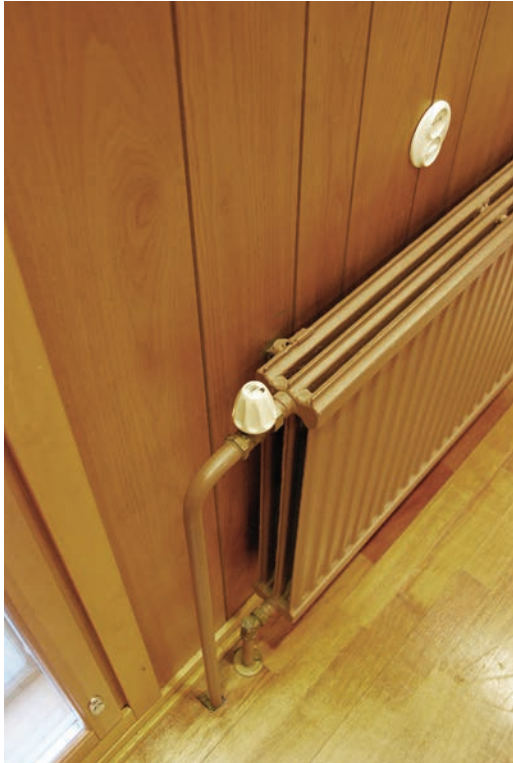
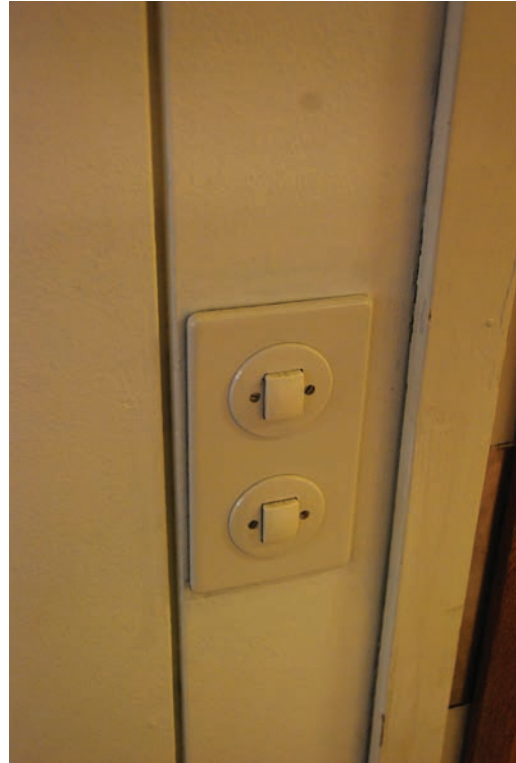
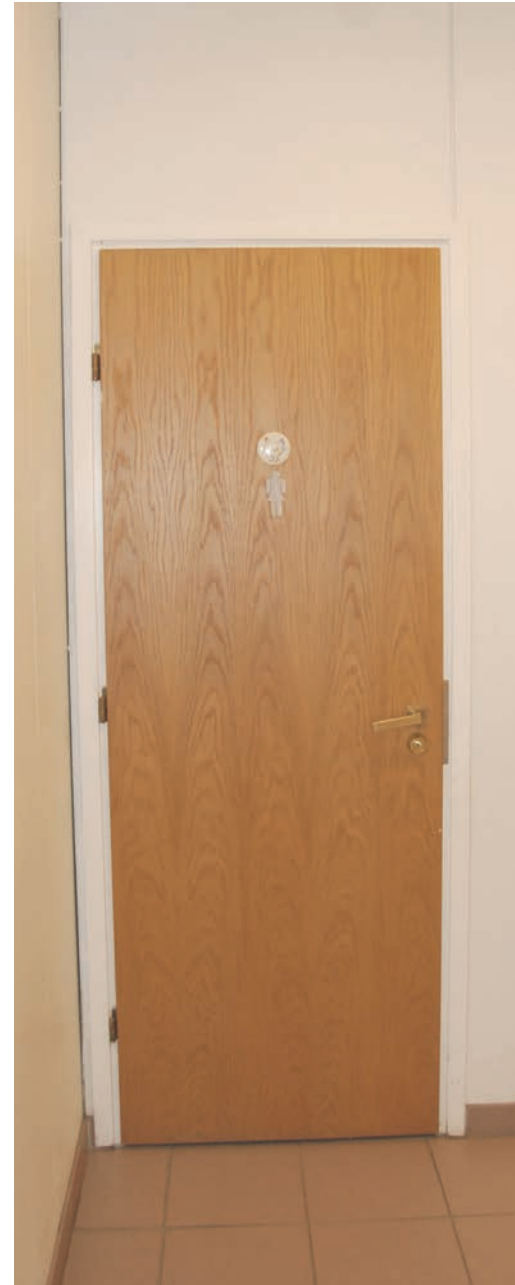
Märkätilat ovat lähes kauttaaltaan alkuperäisessä 1970-luvun asussa.  
Saunaosaston pukutila.

Seinäpinoista osa on uudelleenmaalattu, mutta pääosin tilat ovat alkuperäisessä asussa. Märkätiloissa on säilynyt jopa alkuperäinen KY Marnon -seinäkate. Alakatot ovat niinkään kauttaaltaan alkuperäisiä. Lattiapinnat on uusittu lähes kauttaaltaan niiden tilojen osalta, joissa on alunperin ollut Manestra-kokolattiamatto. Lisäksi aulatilojen Finnflex-vinyylilaatta on vaihdettu keraamiseksi laataksi. Kellarikäytävässä on vielä Finnflex-vinyylilaatta, joka sisältää asbestia. Lisäksi märkätilojen alkuperäiset lattia- ja seinäpinoitukset todennäköisesti sisältävät asbestia.<sup>8</sup>

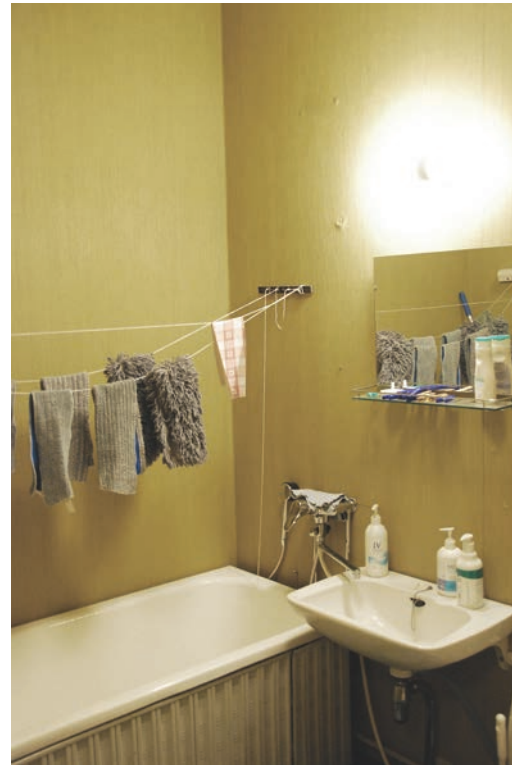
Naisten wc-tila.
