UKK-instituutti, poikkeamislupa – rakentamisen vaikutusten arviointi

Rakentamisen vaikutusten arviointi, vastineena Tampereen ympäristönsuojelun 24.11.2023 lausuntoon

UKK Instituutin alueen luontoselvitys 2022

Pekka Rintamäki/ Agriborealis osuuskunta

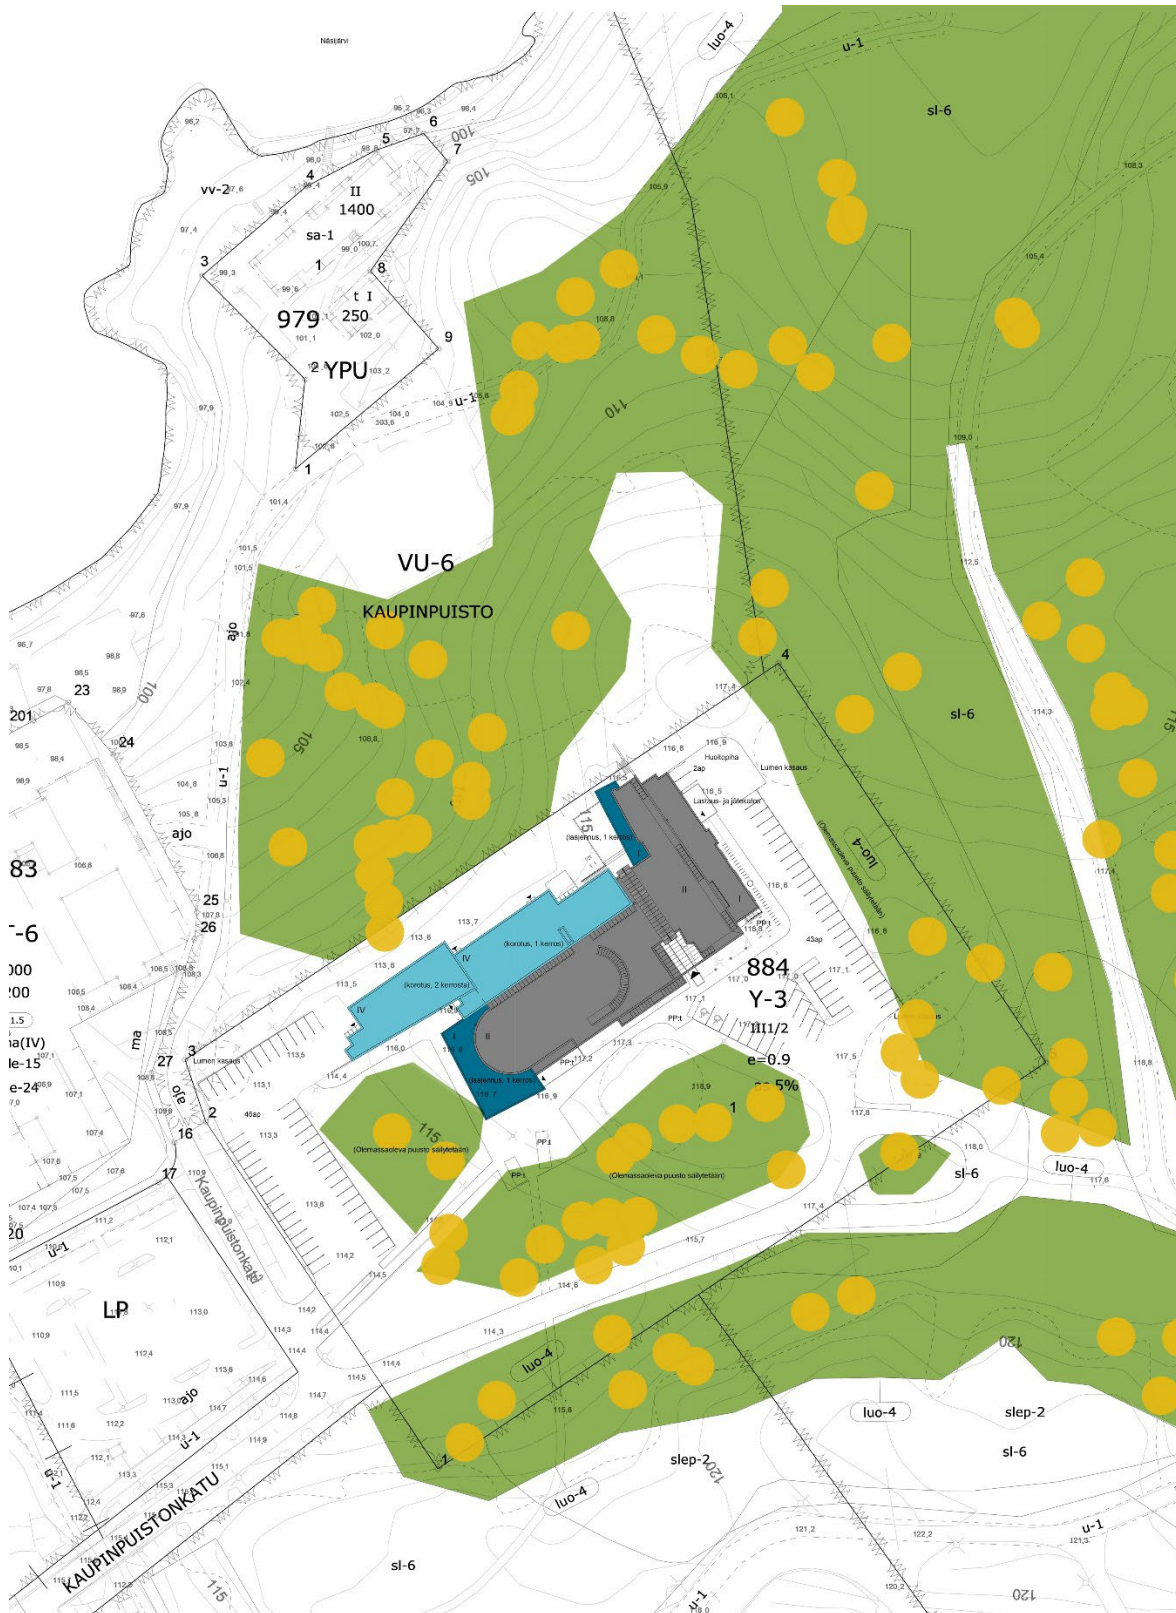
Asemapiirustusotteeseen korostettu laajennusosuudet tummansinisellä, ja vastaavasti korotusosuudet taivaansinisellä.

Asemapiirustusote, johon esitetty 2020 luontoselvityksen mukaiset protoneemahavainnot, sekä rakennuksen laajennus- ja korotusosat väreän.
Laajennus - tummansininen, korotus - taivaansininen

Seuraavalla sivulla asemapiirustusote, jossa esitetty 2020 luontoselvityksen mukaiset protoneemahavainnot. Kiinteistöllä, tai sen lähialueella ei ole havaittu itiöpesäkkeitä kumpaankaan selvitykseen liittyvillä maastokäynneillä. Lähin 2020 itiöpesäkehavainto ollut noin 400m päässä UKK-instituutilta lounaaseen, Kaupin jousiammuntaradan alueella.

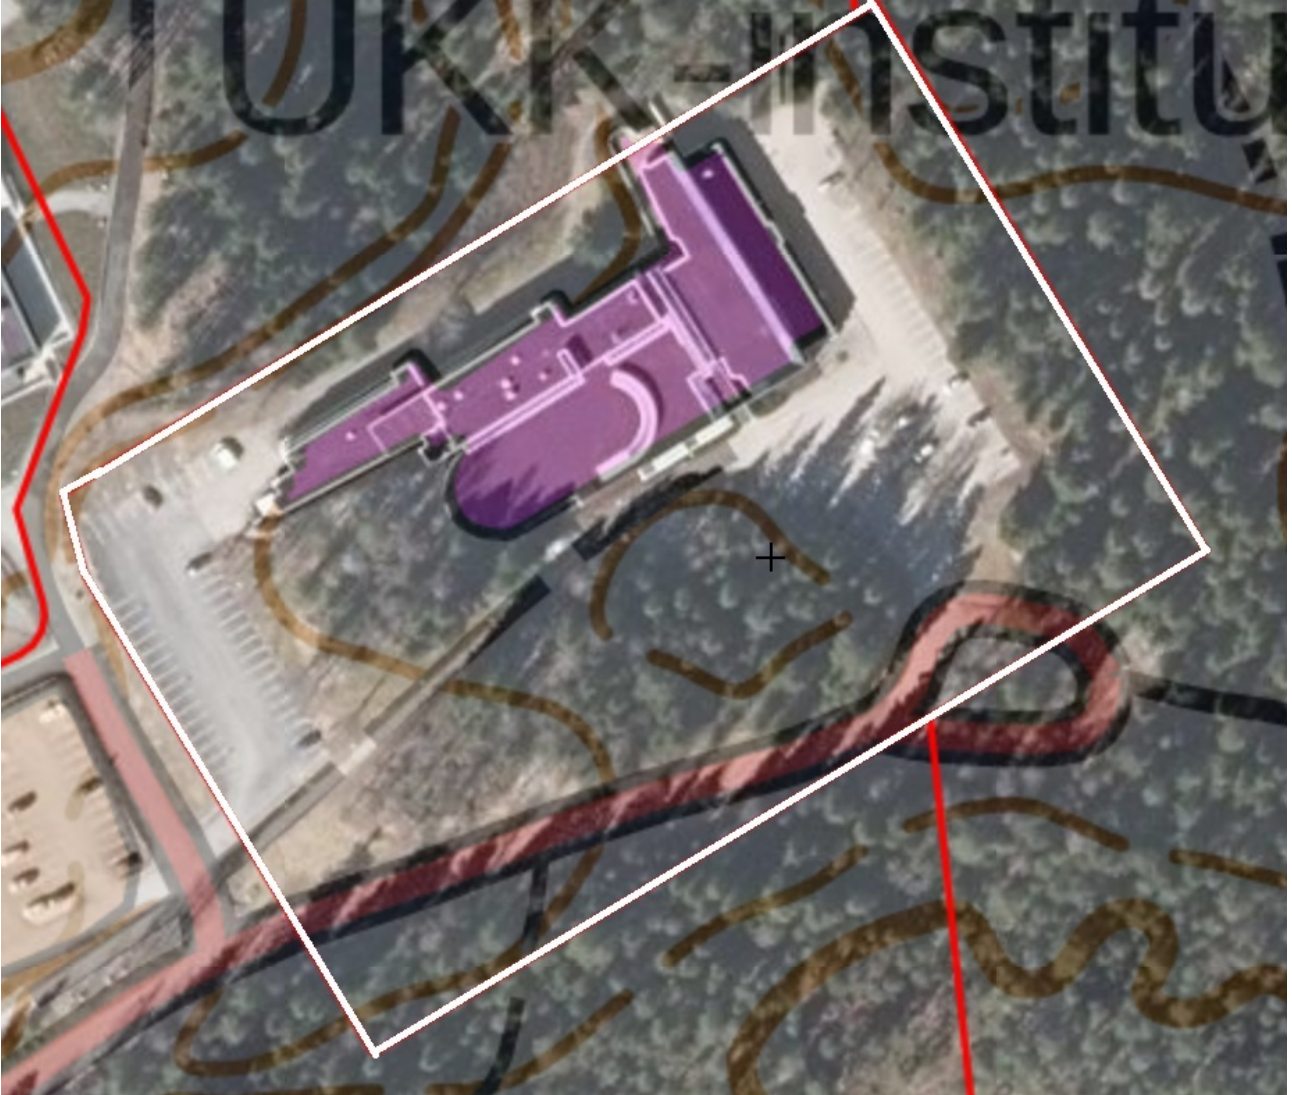
Kartta 1. Valkealla rajatulle n. 2 hehtaarin alueella on tarkoitus muuttaa asemakaavaa. Luontoselvitys tehtiin koskien alueen metsäalueita. © Maanmittauslaitos.

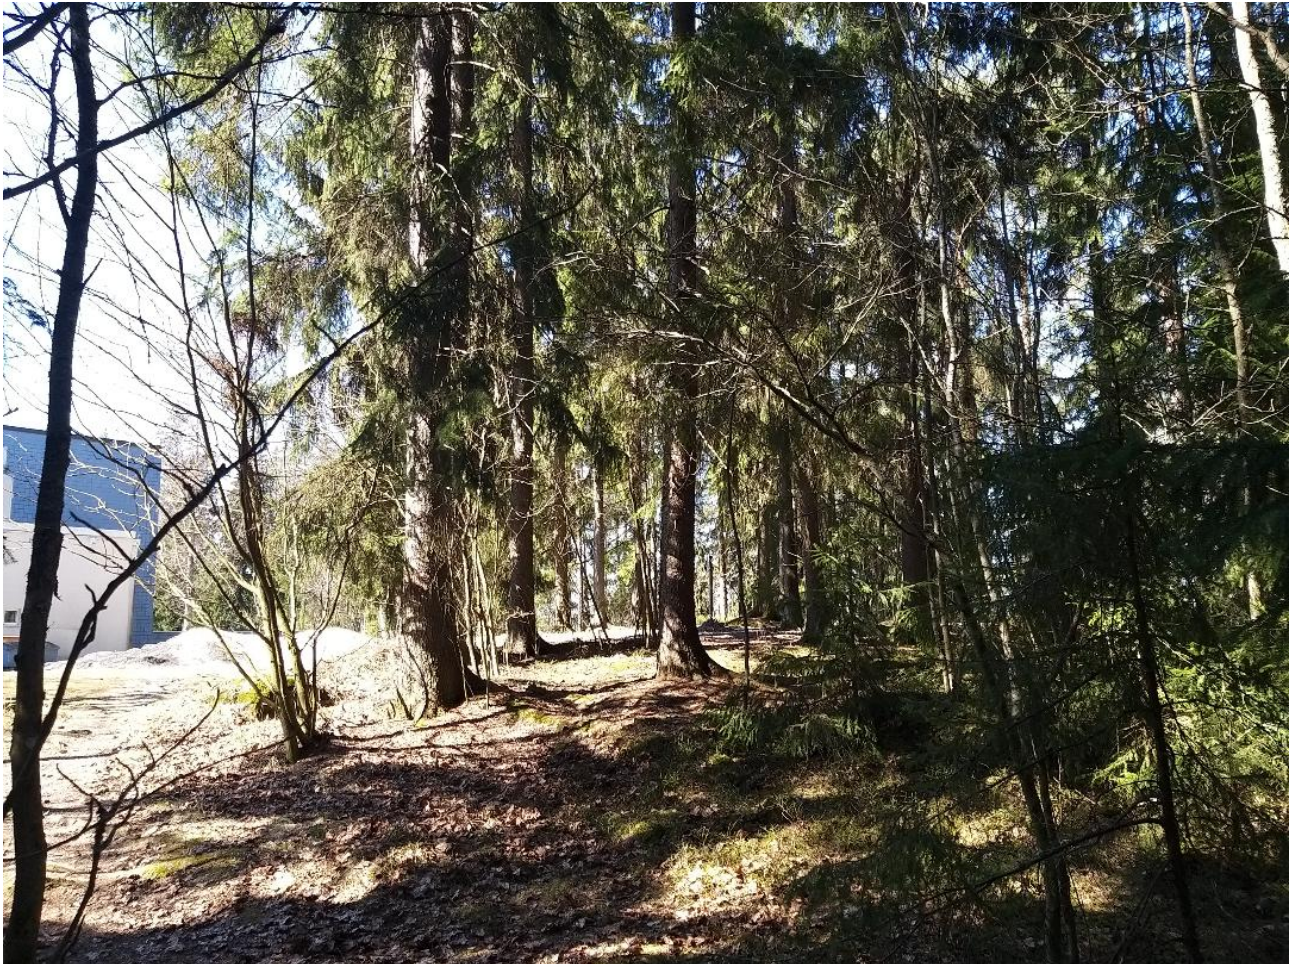
Kuva 1. UKK Instituutin kaakkoispuolinen kuusikkoalue oli yksi oleellisista selvitysalueista.
Kuva © Pekka Rintamäki.

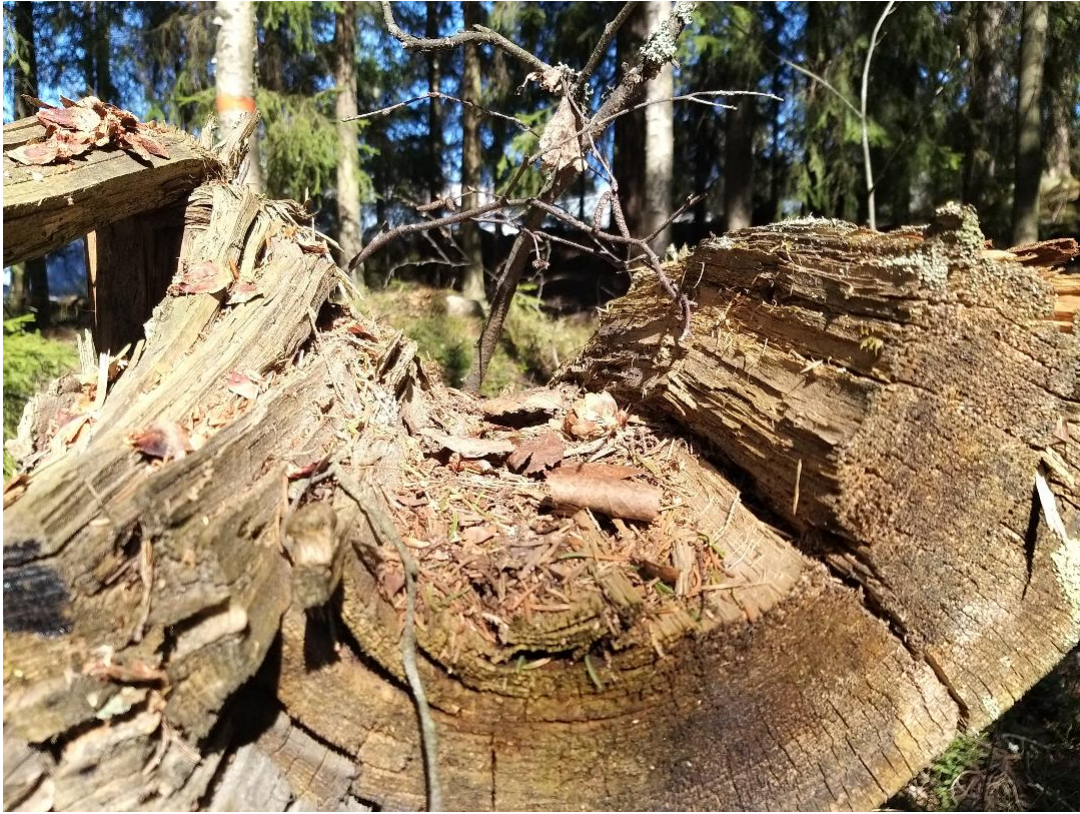
Lahokaviosammalta on löytynyt verrattain hiljattain noin 2,5 km UKK Insituutilta itään Soukonvuoren luonnonsuojelualueelta ja mahdollisesti lähempääkin. Instituutin alueelta löytyi kolme kantoa, joista erityisesti yksi (kuva 2.) oli potentiaalisin lajin esiintyä. Lajin itiöpesäkkeitä tai gemmoja ei kuitenkaan siitä löytynyt.

Kuva 2. Lahoamassa oleva kuusen kanto UKK Instituutin kaakkoispuolisessa kuusikossa. Etsinnöistä huolimatta kannosta ei löytynyt lahojaviosammalen itiöpesäkkeitä tai gemmoja. Kuva © Pekka Rintamäki.

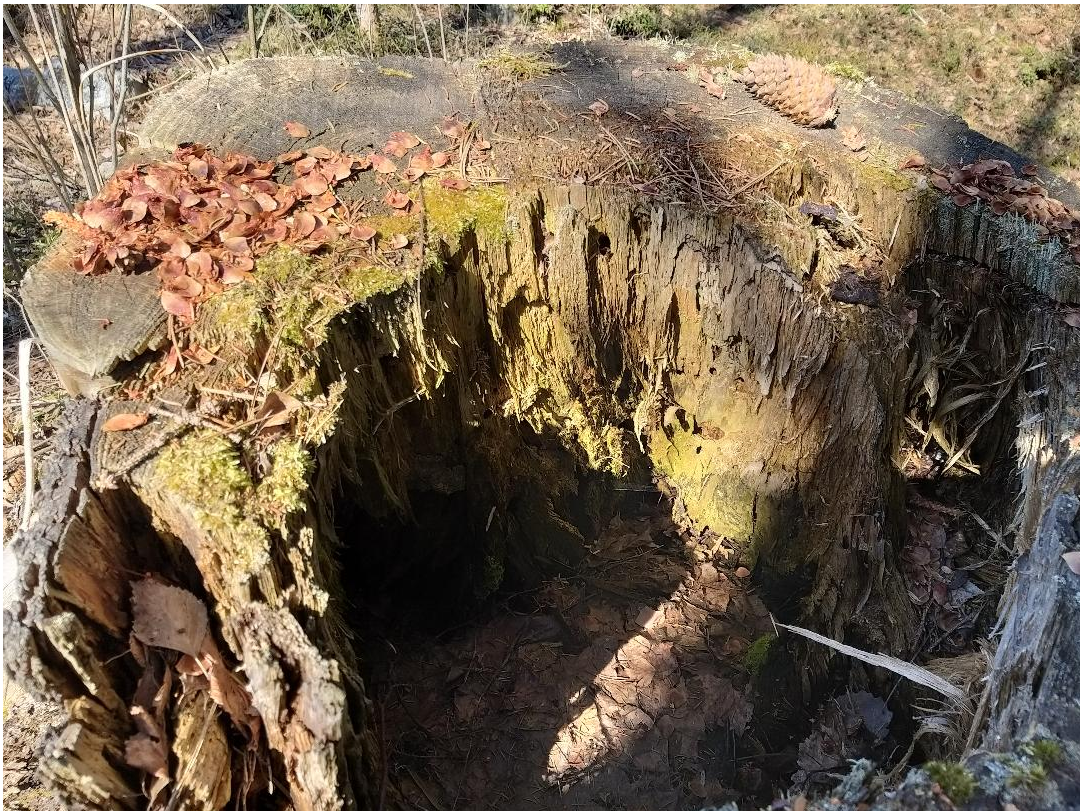
Kuvassa 3. on toinen potentiaalinen kanto lahokaviosammalen esiintyä. Kanto lienee kuitenkin liian kuivunut ja keloutunut lajin esiintyä.

Kuva 3. Toinen potentiaalinen kanto lahojaviosammalelle Instituutin kaakkoispuolen kuusikossa. Kuva © Pekka Rintamäki.

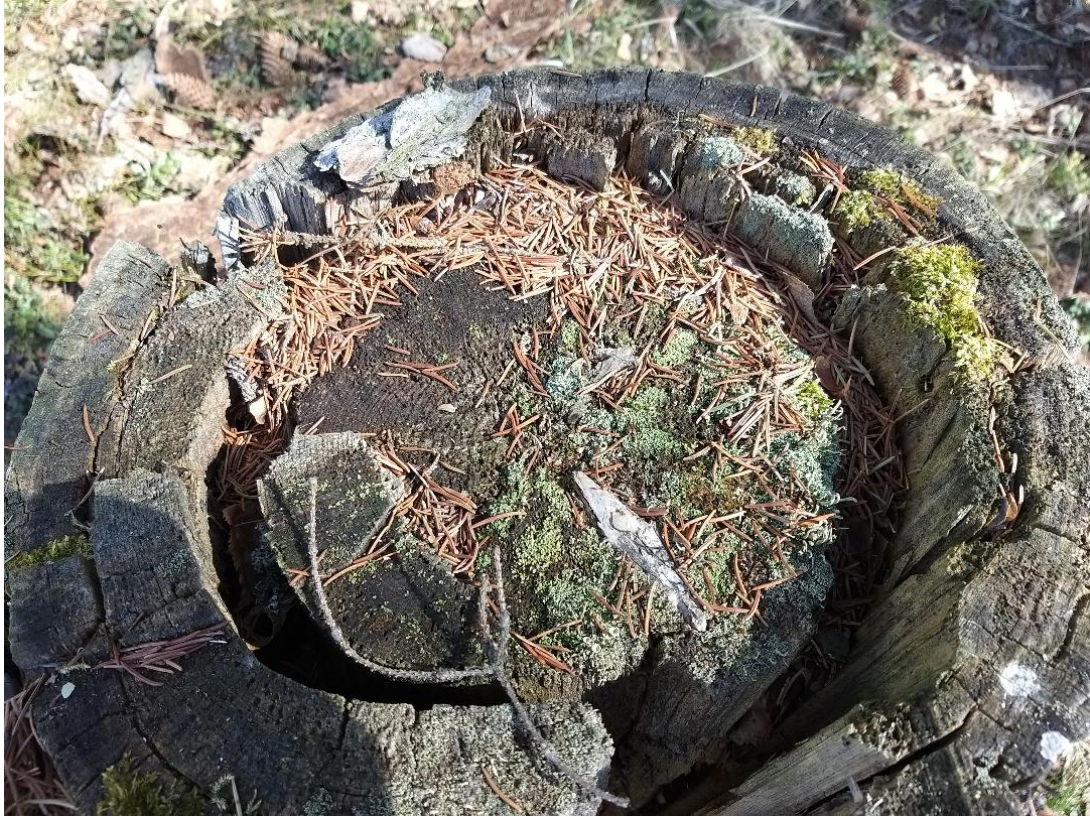
Kuvassa 4. on kolmas potentiaalinen kanto lahokaviosammalen esiintyä. Kanto on kuitenkin liian kuivunut ja keloutunut lajin esiintyä.

Kuva 4. Kolmas potentiaalinen kanto lahokaviosammalelle Instituutin kaakkoispuolen kuusikossa. Kuva © Pekka Rintamäki.

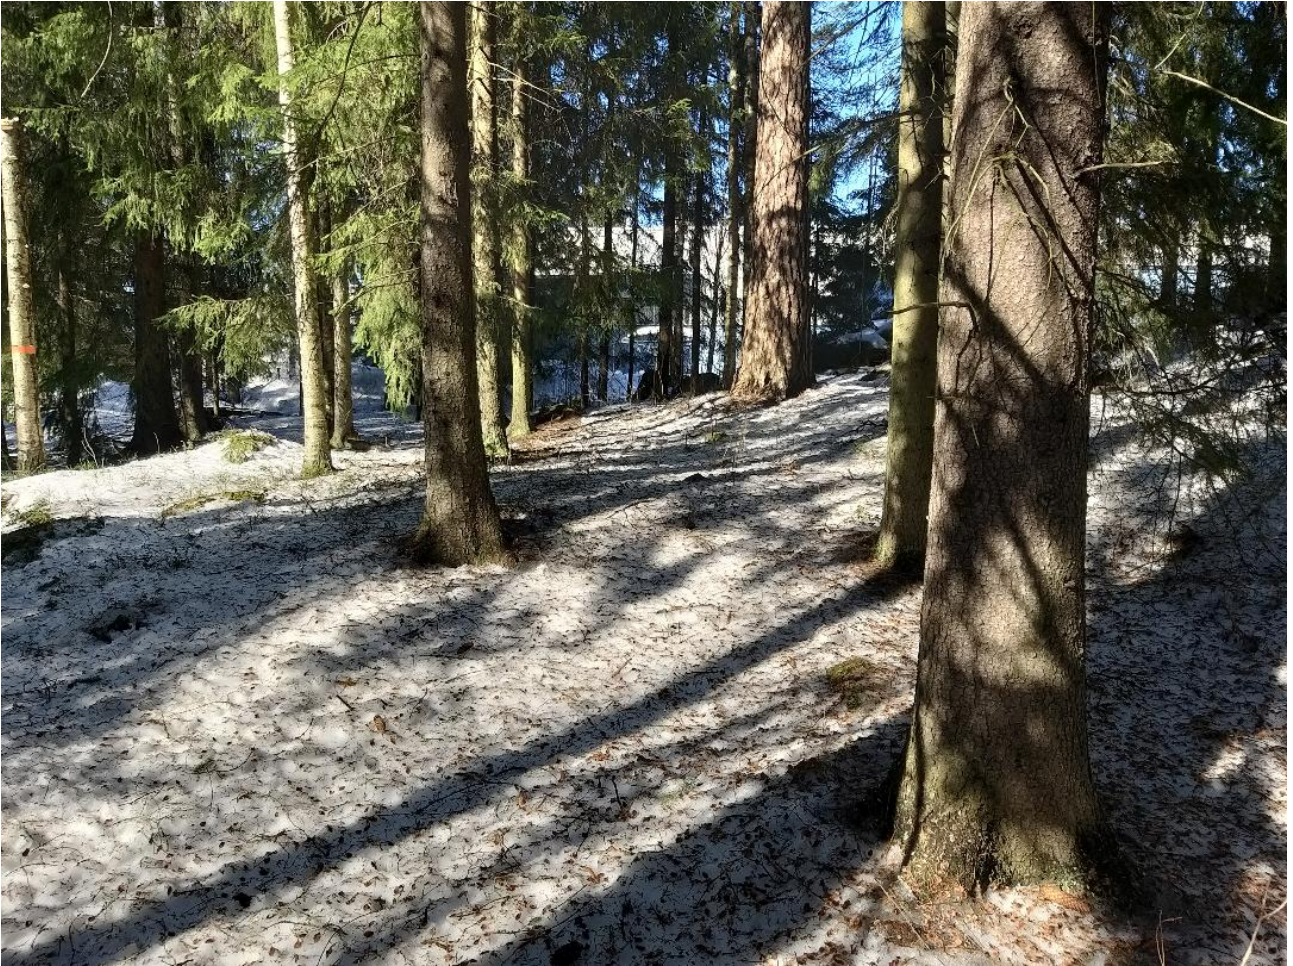
Kuva 5. Instituutin kaakoispuolen metsikköä kuvattuna 21.3.2022. Kuusten lähiympäristössä näkyy runsaasti oravan syönnösjätteitä. *Kuva © Pekka Rintamäki.*

Oravien kuusen käpyjen syöntisilppua löytyi melko runsaasti tai runsaasti joidenkin kuusiyksilöiden tyviltä (kuva 5.).
