**Pysäkin nimi: Takojankatu****Pysäkki-ID 4003****Pysäkkiluokka: Superpysäkki IV****Pysäkin tyyppi****Aikataulunäyttö****Pysäkin odotustilan ja katoksen sijainti****Muuta**

## Pysäkin nimi: Takojankatu

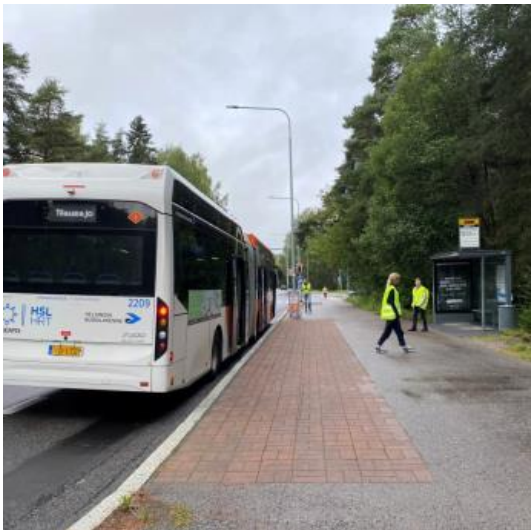
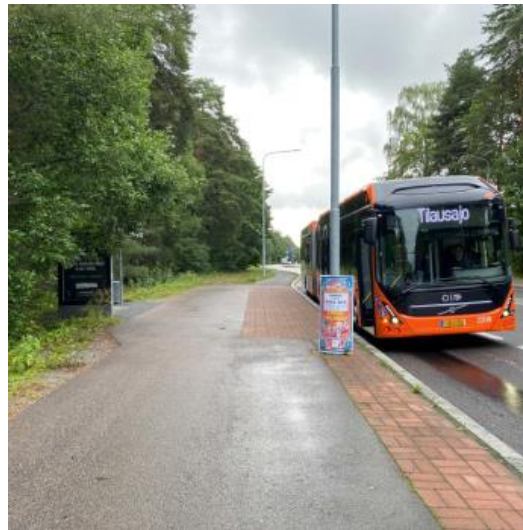
Kuva: Kalevantien yleissuunnitelma 21877/2

Nykytila:  
Katos  
Pysäkkisyvennys

Katos jalkakäytävän takana

Ensisijaisesti  
jättöpysäkki

- Kalevantien yleissuunnitelmassa pysäkki esitetty nykyiselle paikalleen

- Vaihe 1: Patterinäyttö
- Vaihe 2: Odotustilan parantaminen kadun saneerauksen yhteydessä

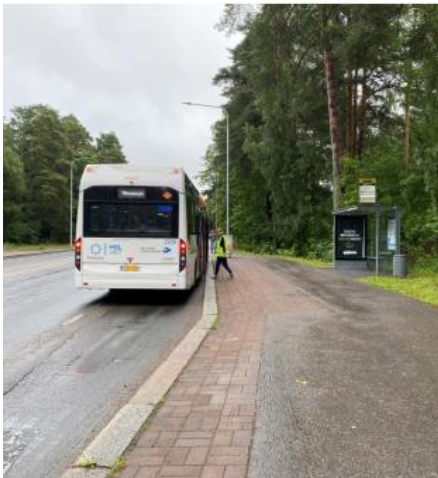
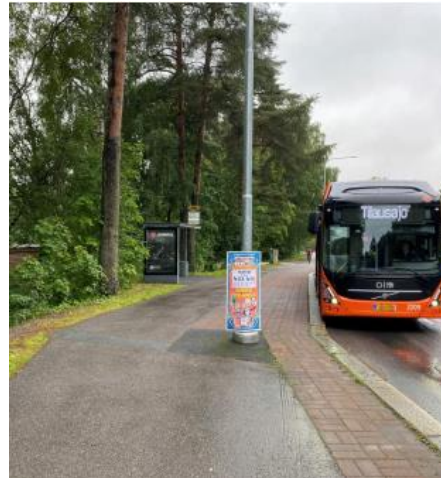
Kuva: Kalevantien yleissuunnitelma 21877/2

Nykytila:  
Katos  
Pysäkkisyvennys

JKPP katoksen edessä

- Kalevantien yleissuunnitelmassa odotustila esitetty parannettavaksi ja pyörätie odotustilan taakse

- Vaihe 1: Patterinäyttö, suojatien katoksen kohdalle ja pysäkistä varoittavat liikennemerkkit (pyöräilijöille)
- Vaihe 2: Pysäkin parantaminen ja pyörätien siirto kadun saneerauksen yhteydessä

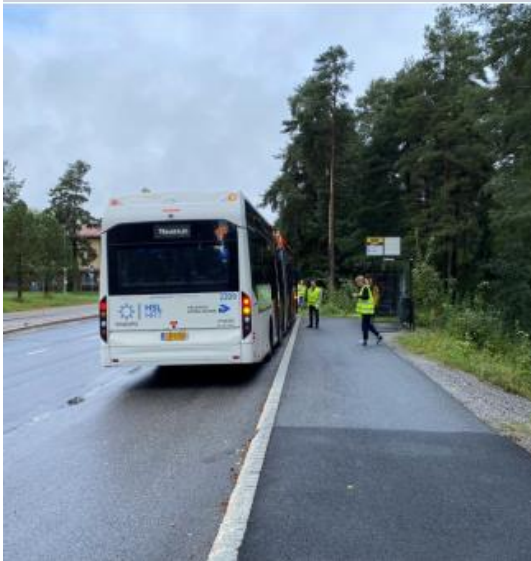
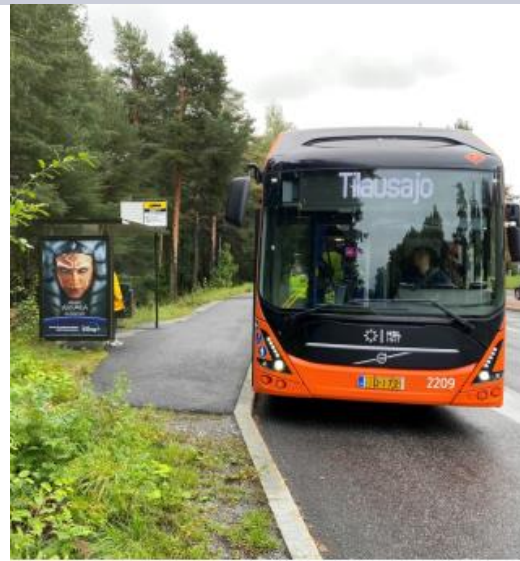
Kuva: Kalevantien yleissuunnitelma 21877/3

Nykytila:  
Katos  
Pysäkkisyvennys

JK päättyy pysäkillä

- Kalevantien yleissuunnitelmassa pysäkki esitetty nykyiselle paikalleen
- Liityntäpysäköintikohte (pyöräpysäköinnin yleissuunnitelma 2023)

- Vaihe 1: Patterinäyttö
- Vaihe 2: Odotustilan parantaminen kadun saneerauksen yhteydessä

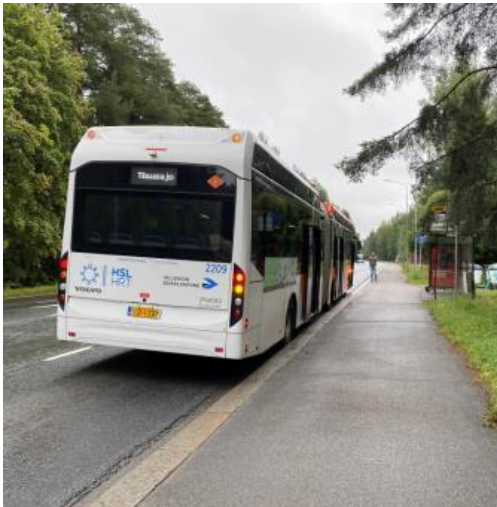
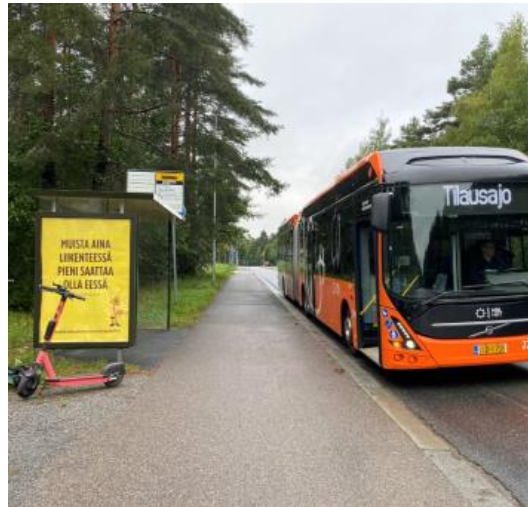
Kuva: Kalevantien yleissuunnitelma 21877/3

Nykytila:  
Katos  
Ajoratapysäkki

JKPP odotustilassa

- Kalevantien yleissuunnitelmassa odotustila esitetty parannettavaksi ja pyörätie odotustilan taakse

- Vaihe 1: Pyörätien heräteraidat ja pysäkistä varoittavat liikennemerkit (pyöräilijöille)
- Vaihe 2: Pysäkin parantaminen ja pyörätien siirto kadun saneerauksen yhteydessä

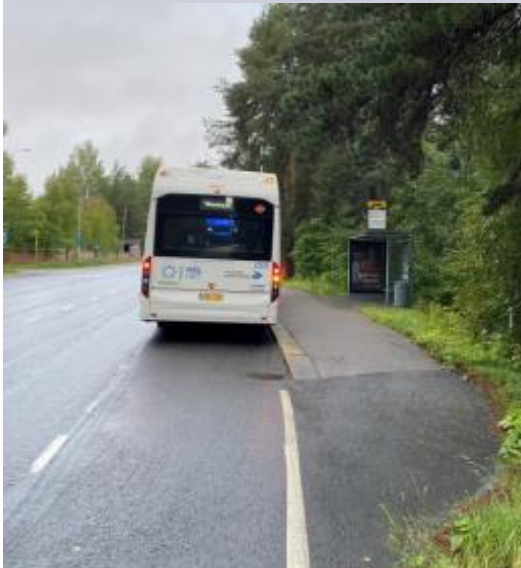
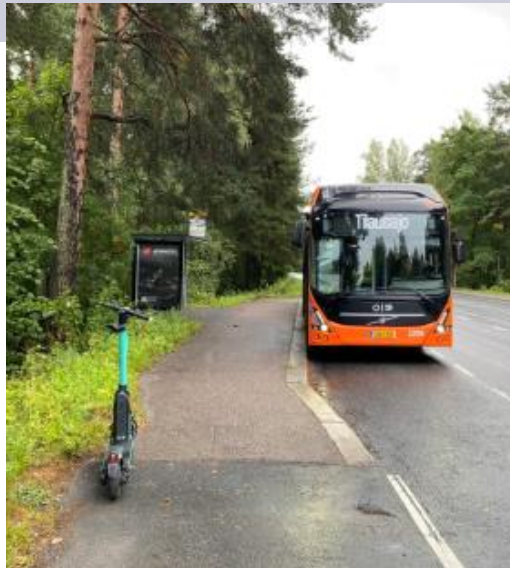
Nykytila:  
Katos  
Pysäkkisyvennys

JK päättyy pysäkillä

- Kulku edessä olevalle suojatielle piennarta pitkin (ei jalkakäytävää)
- Vastapysäkillä n. 50 nousua/vrk – pysäkki palvelee erityisesti idästä Kalevanrinteelle suuntautuvia matkoja
- Kadun yleissuunnitelmassa pysäkki esitetty poistettavaksi
- Pysäkin jälkeinen suojatie parannettu 2024

- Pysäkki säilytetään toistaiseksi. Kadun jatkosuunnittelussa tarkastellaan, parannetaanko kulkuyhteys pysäkillä vai poistetaanko pysäkki/pysäkkipari.

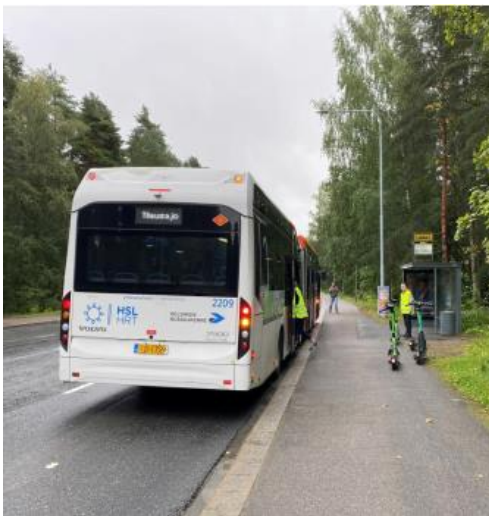
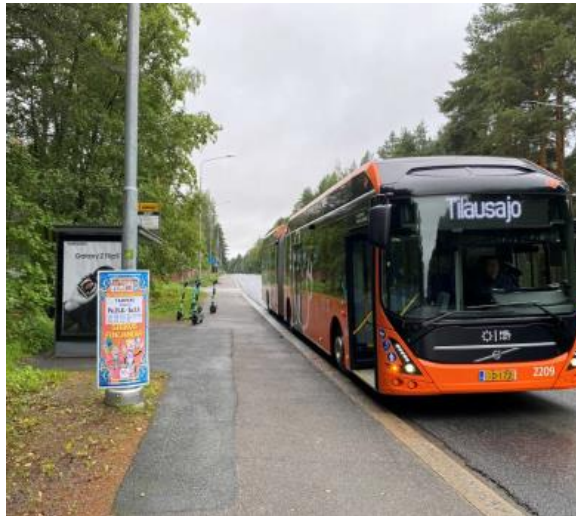
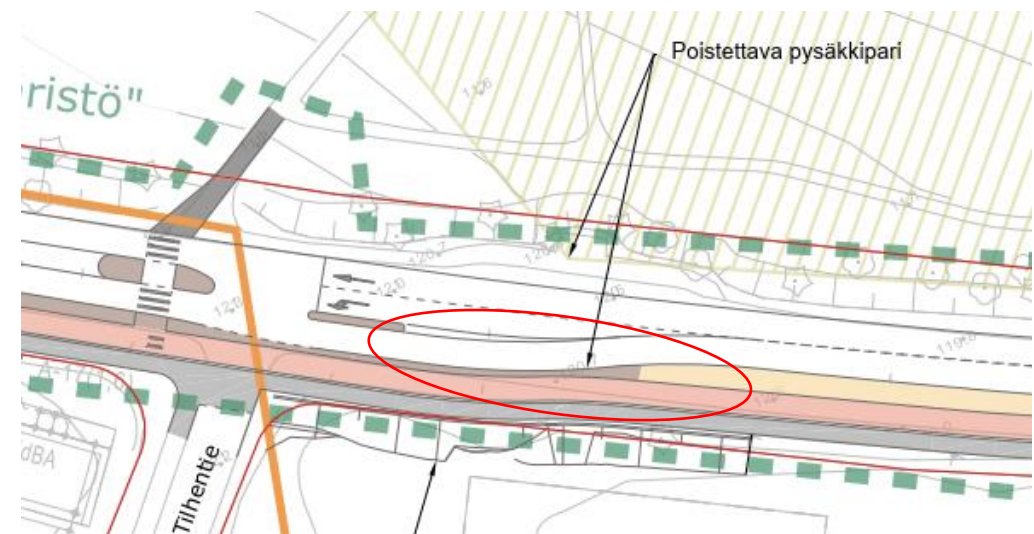
Nykytila:  
Katos  
Ajoratapysäkki

JKPP odotustilassa

- Kadun yleissuunnitelmassa pysäkki esitetty poistettavaksi
- Pysäkki palvelee erityisesti Kalevanrinteeltä itään suuntautuvia matkoja

- Vaihe 1: Patterinäyttö ja pysäkistä varoittavat liikennemerkkit (pyöräilijöille)
- Vaihe 2: Kadun jatkosuunnittelussa tarkastellaan, parannetaanko odotustila (pyöräily takaa) vai poistetaanko pysäkki/pysäkipari.

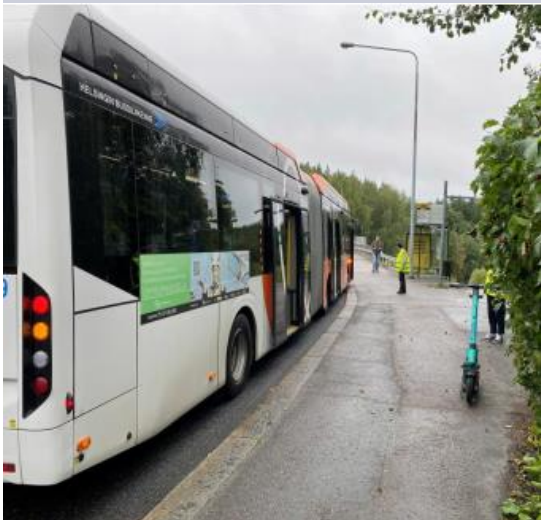
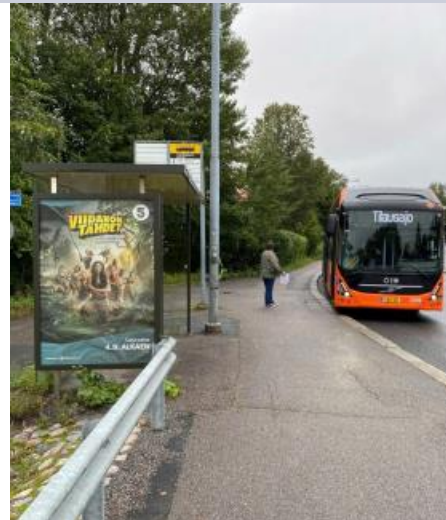
Kuva: Kalevantien yleissuunnitelma 21877/4

Nykytila:  
Katos  
Pysäkkisyvennys

JKPP odotustilassa

- Huomioraidat asennettu 2024 ja samalla kiveys suoristettu seisontatilaan ajamisen helpottamiseksi (**kuvat eivät ole ajan tasalla**)
- Kalevantien yleissuunnitelmassa odotustila esitetty parannettavaksi ja pyörätie odotustilan taakse
- Pyöräilyn pääreitti (tavoiteverkolla jk+pp)

- Vaihe 1: Patterinäyttö, pysäkistä varoittavat liikennemerkit (pyöräilijöille)
- Vaihe 2: Pysäkin parantaminen ja pyörätien siirto kadun saneerauksen yhteydessä

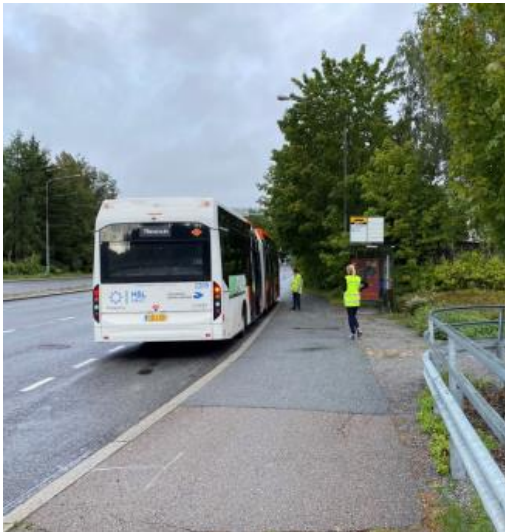
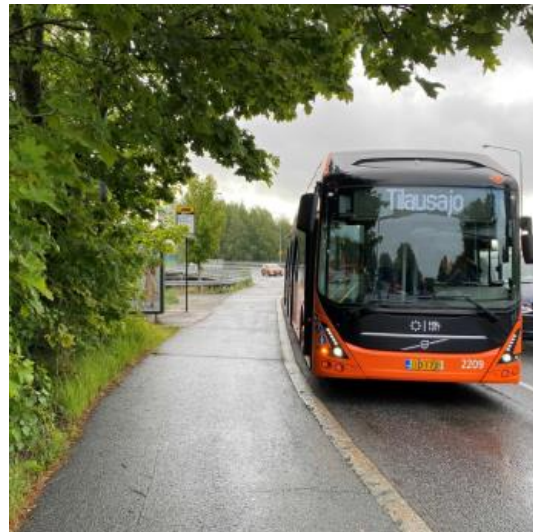
Kuva: Kalevantien yleissuunnitelma 21877/4

Nykytila:  
Katos  
Pysäkkisyvennys

JK odotustilassa

- Kalevantien yleissuunnitelmassa nykyinen jalkakäytävä esitetty jkpp:ksi – odotustila jkpp:n takana

- Vaihe 1: Patterinäyttö
- Vaihe 2: Pysäkkimuutokset kadun saneerauksen yhteydessä (odotustilan läpi pyöräilyn edellyttämät toimenpiteet huomioitava)

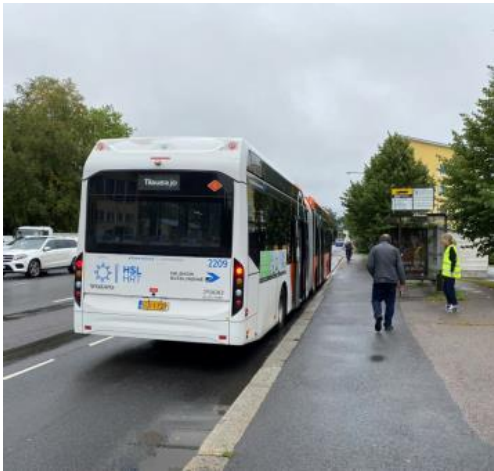
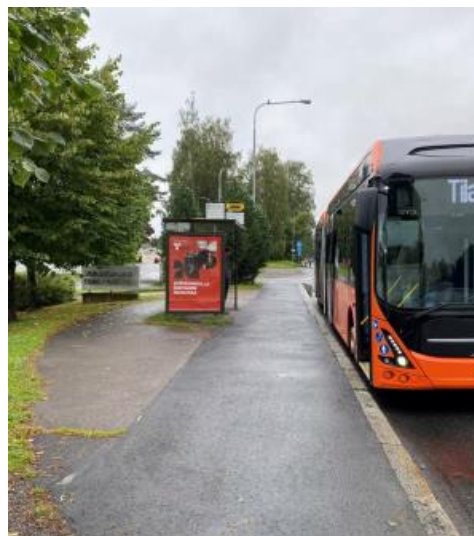
Kuva: Messukylänkadun katusuunnitelma 1/21628/1

Nykytila:  
Katos  
Pysäkkisyvennys

JKPP odotustilassa

- Kadun katusuunnitelmassa (ei hyväksytty) pysäkki esitetty parannettavaksi ja jk+pp odotustilan taakse
- Liityntäpysäköintikohde (pyöräpysäköinnin yleissuunnitelma 2023)

- Vaihe 1: Patterinäyttö, pysäkestä varoittavat liikennemerkkit (pyöräilijöille)
- Vaihe 2: Pysäkin parantaminen ja pyörätien siirto kadun saneerauksen yhteydessä

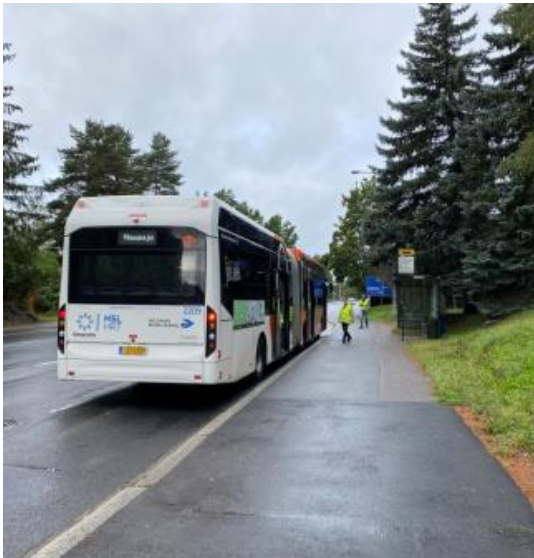
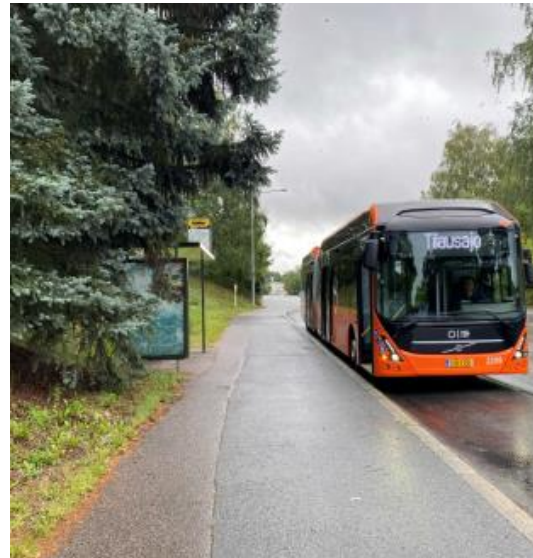
Kuva: Messukylänkadun katusuunnitelma 1/21628/1

Nykytila:  
Katos  
Pysäkkisyvennys

JKPP odotustilassa

- Kadun katusuunnitelmassa (ei hyväksytty) pysäkki esitetty parannettavaksi ja jkpp odotustilan taakse
- Liityntäpysäköintikohde (pyöräpysäköinnin yleissuunnitelma 2023)

- Vaihe 1: Patterinäyttö, pysäkistä varoittavat liikennemerkkit (pyöräilijöille)
- Vaihe 2: Pysäkin parantaminen ja pyörätien siirto kadun saneerauksen yhteydessä + TFT-näyttö (sähköistys)

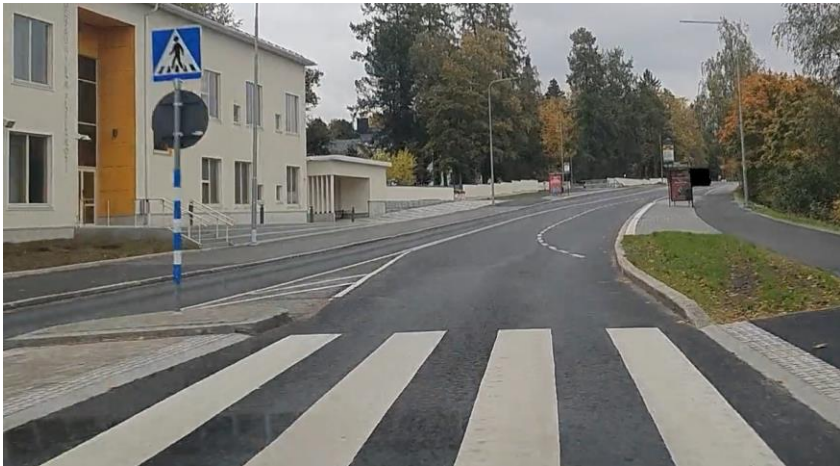
Kuva pysäkistä (Vionice)

| Pysäkin nimi: Aakkula | | Pysäkki-ID 4014 | | Pysäkkiluokka: Superkatos II | |
|--|---|---|---|--|---|
| Nykytila:<br>Katos<br>Pysäkkisyvennys | Superbussin tilanne:<br>Katos | Nykytila:<br>Ei näyttöä | Superbussin tilanne:<br>TFT-näyttö | JKPP katoksen takana (siirretty) | |
| <ul style="list-style-type: none"> <li>- Vaihe 1: Patterinäyttö</li> <li>- Vaihe 2: TFT-näyttö (sähköistys) – toteutus kadun jatkosaneerauksen yhteydessä</li> </ul> | | | <ul style="list-style-type: none"> <li>- Pysäkki siirretty päiväkodin kohdalle ja parannettu kesällä 2025 - katoksessa sähköt katuvalopylväästä (päällä vain pimeällä)</li> <li>- Katuosuudelle tulossa vielä uusi saneeraus myöhemmin (alikulku + vesihuolto + jk+pp -väylä)</li> <li>- Esteettömyyden erikoistason tavoiteverkolla</li> </ul> | | |

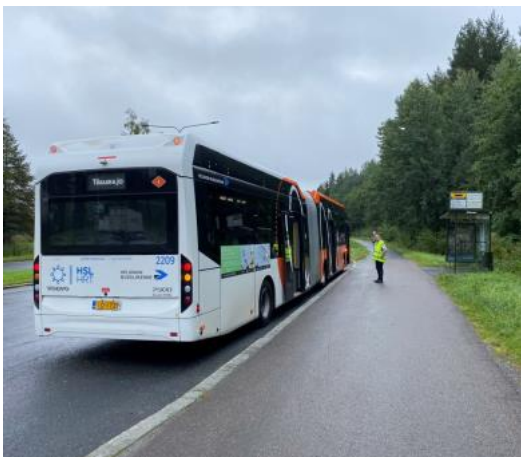
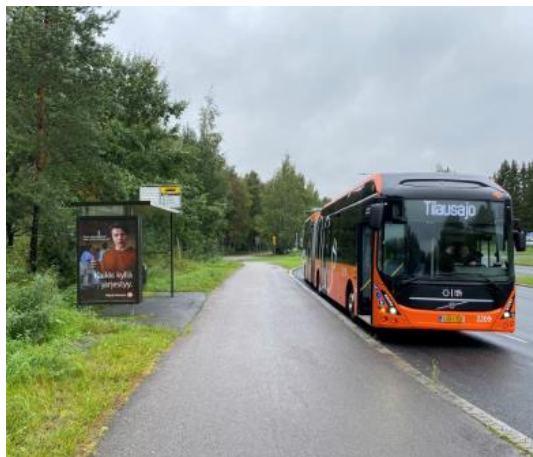
- Vähän lyhyt, takaovea ei saa ihan reunakiven viereen
- Pyörätien parantamistarve (pääreitti, eroteltu väylä) – ei laadittuja suunnitelmia
- Vastapysäkillä 34 nousijaa/vrk

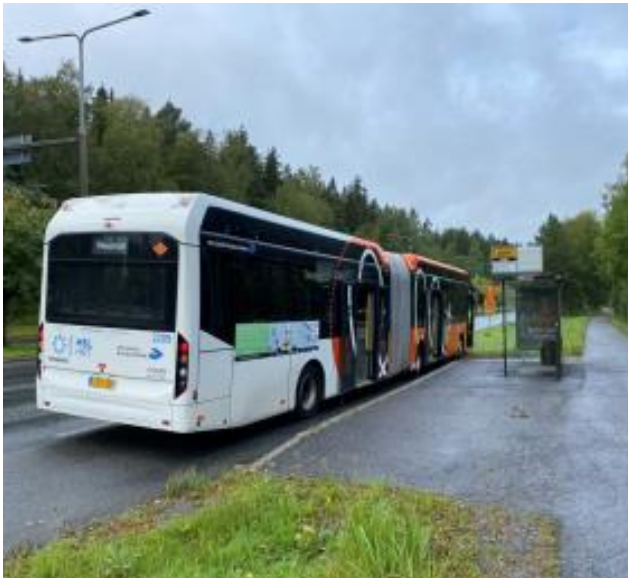
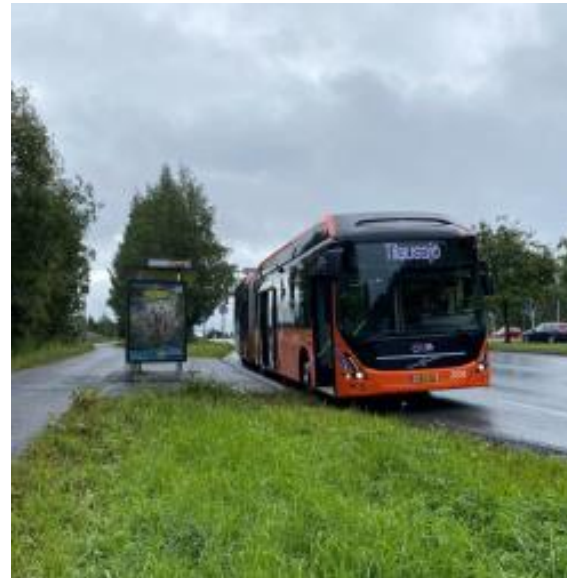
- Liian lyhyt, keula nurmikolla
- Pyörätien parantamistarve (pääreitti, eroteltu väylä) – ei laadittuja suunnitelmia

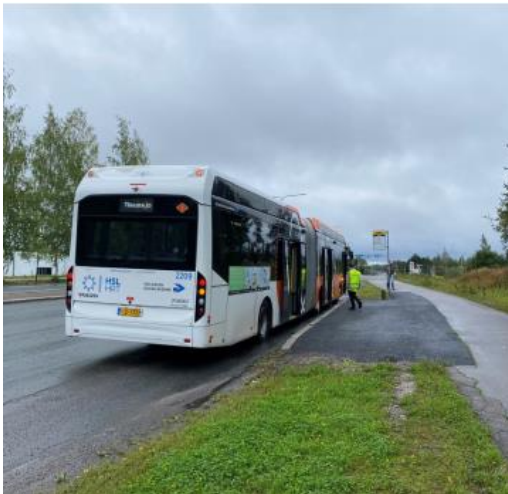
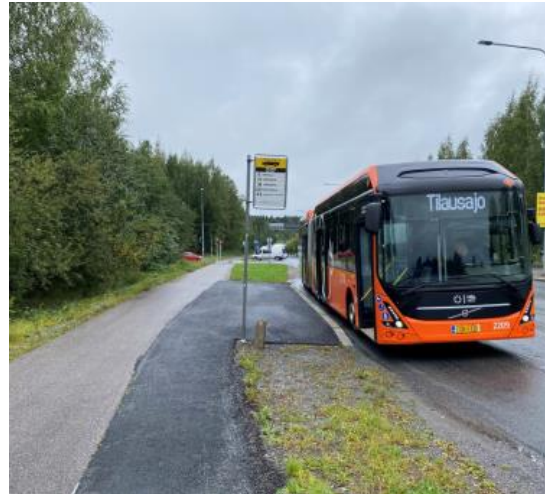
- Liian lyhyt ja kapea
- Pyörätien parantamistarve (pääreitti, eroteltu väylä) – ei laadittuja suunnitelmia

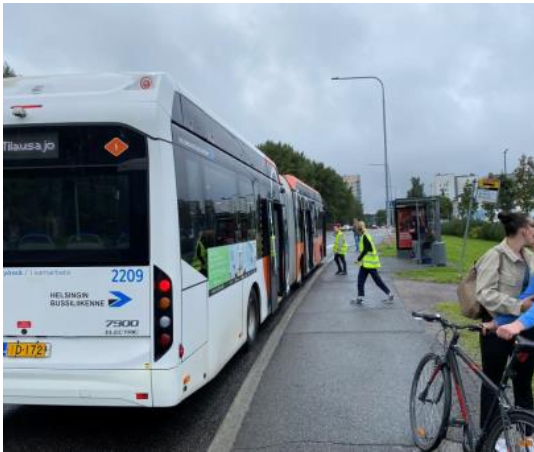
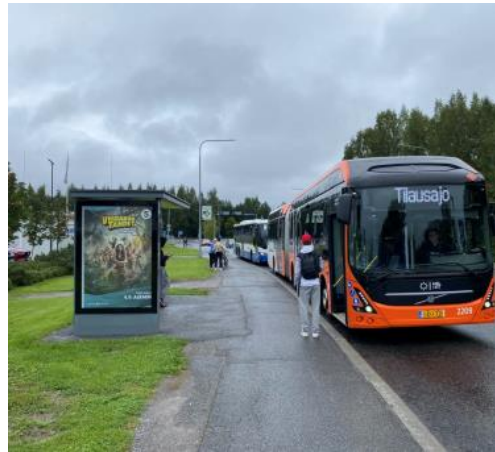
- Katosta siirretty ja toteutettu huomioraita (2024)
- Pysäkki muutettu pysäkkilevynkiseksi 2025 kadun suojeleiden parantamisen yhteydessä
- JKPP:n parannustarve JK+PP:ksi (alureitti)

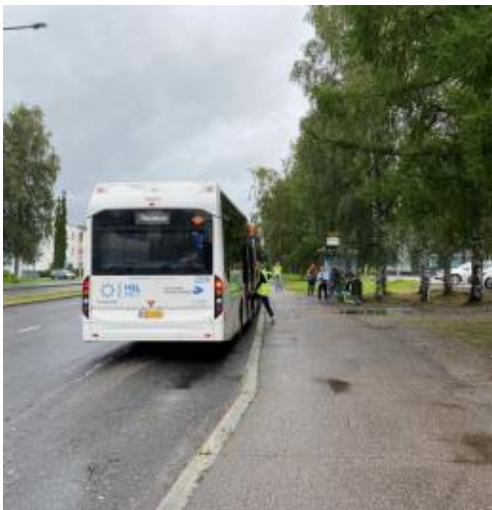
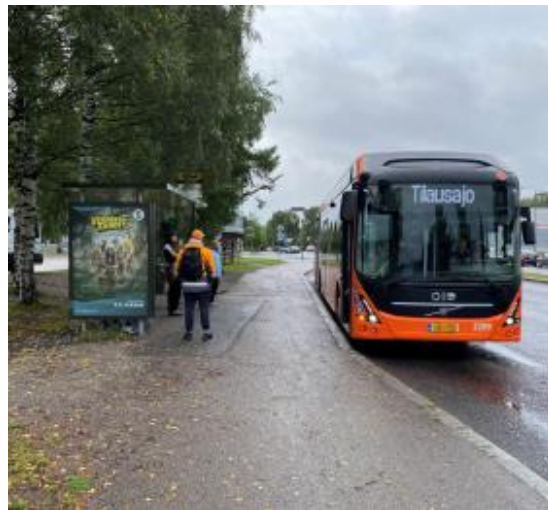
Kuva: Rakennussuunnitelma 1/22979

**Pysäkin nimi: Keskisenkatu**

Nykytila:  
Katos  
Pysäkkisyvennys

Superbussin tilanne:  
Pitkä katos

- Pysäkin saneeraus käynnissä (11/2025) – jkpp pysäkin taakse, odotustila, sähköt
- Esteettömyyden erikoistason tavoiteverkolla
- Liityntäpysäköintikohde (pyöräpysäköinnin yleissuunnitelma 2023)
- JKPP:n parannustarve JK+PP:ksi (pääreitti), edellyttää tilaa tontilta

- Katoksen pidentäminen

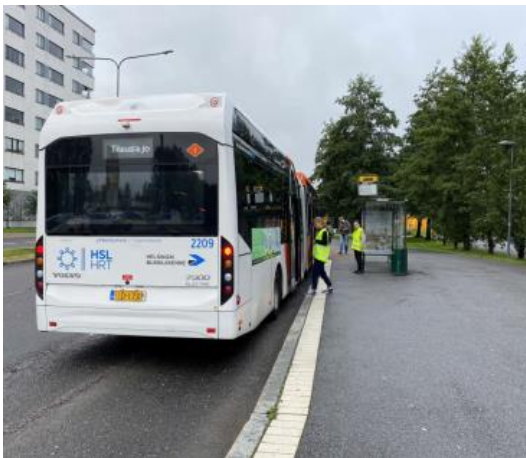
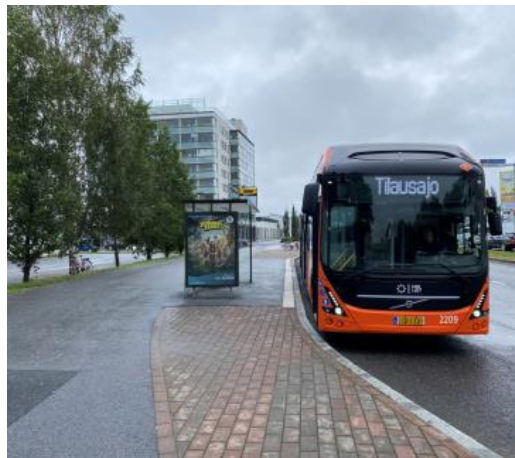
Kuva: Rakennussuunnitelma 1/22979

**Pysäkin nimi: Keskisenkatu****Pysäkki-ID 4028****Pysäkkiluokka: Superkatos I****Pysäkin tyyppi****Aikataulunäyttö****Pysäkin odotustilan ja katoksen sijainti****Muuta**

Nykytila:  
Katos  
Pysäkkisyvennys

- Pysäkin saneeraus käynnissä (11/2025) – pysäkin pidennys, odotustilan kiveys, sähköt
- Liityntäpysäköintikohde (pyöräpysäköinnin yleissuunnitelma 2023)
- Esteettömyyden erikoistason tavoiteverkolla

- Katoksen pidentäminen

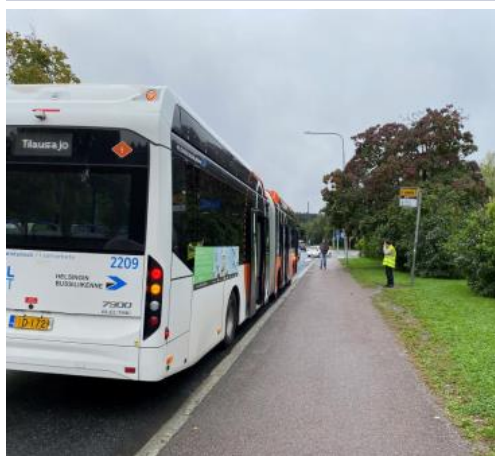
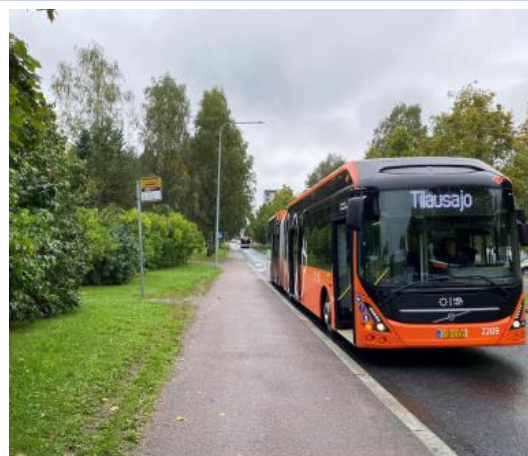
**Pysäkin nimi: Kaukajärven koulu**

Nykytila:  
Tolppa  
Ajoratapysäkki

- Esteettömyyden erikoistason tavoiteverkolla
- Jkpp:n parannustarve (aluereitti), tilaa niukasti (väylän reuna tontin rajalla), vaatii muutoksia ajorataan, pysäkin siirtoa, yhdistämistä seuraavaan tai tilaa tontilta
- Kadun toisella puolella alkamassa (2025/2026) asemakaavoitus päiväkodin ja kirjaston tonttien kehittämiseksi – katualue todennäköisesti levenemässä (nykyisin 20 m)

- 1. vaihe: Patterinäyttö + huomioraita, pysäkestä varoittavat liikennemerkkit (pyöräilijöille)
- 2. vaihe: Pysäkin parantamismahdollisuudet tutkittava kadun jatkosuunnittelun yhteydessä (pyörätie odotustilan taakse + pitkä katos)

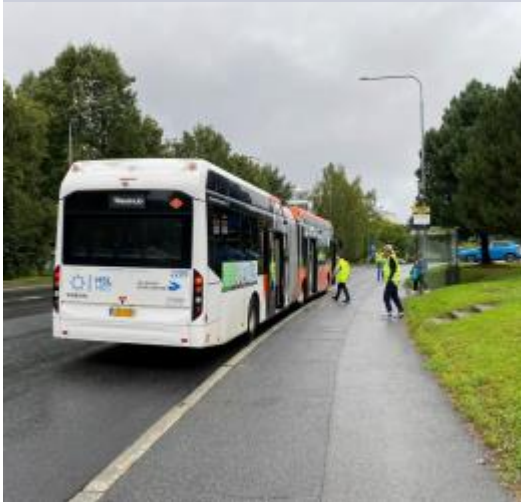
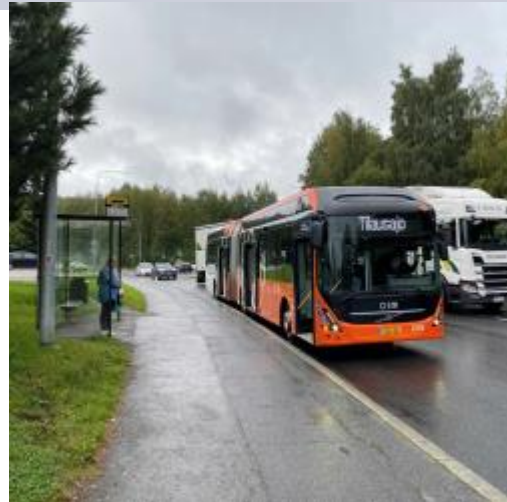
Kuva: Esisuunnitelma, Juvankadun  
0+ toimenpiteet (WSP 2024)

## Pysäkin nimi: Yrjöläntie

Nykytila:  
Katos  
Ajoratapysäkki

- Jkpp:n parannustarve jk+pp:ksi (pääreitti), tilaa niukasti (väylän reuna tontin rajalla, vaatii pysäkkien porrastamista ja tilaa ajoradalta)
- Pysäkkiä edeltävä liittymäalue investointilistalla (arvio 2026) ja siitä on laadittu esisuunnitelma

- 1. vaihe: Patterinäyttö + pysäkistä varoittavat liikennemerkkit (pyöräilijöille)
- 2. vaihe: Pyöräily odotustilan taakse (suunnitellaan jk+pp -väylien parantamisen yhteydessä), pitkä katos, TFT-näytöt (sähköistys)

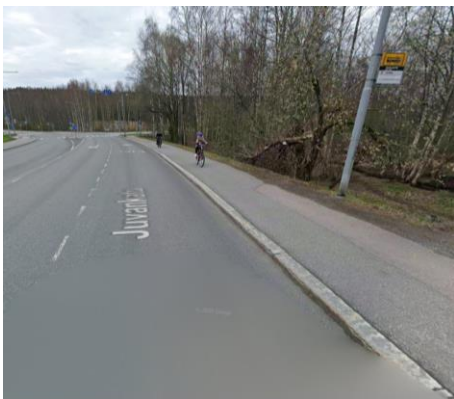
| Pysäkin nimi: Yrjöläntie | | Pysäkki-ID 4032 | | Pysäkkiluokka: Superkatos III | |
| Nykytila:<br>Tolppa<br>Ajoratapysäkki | Superbussin tilanne:<br>Katos | Nykytila:<br>Ei näyttöä | Superbussin tilanne:<br>Patterinäyttö | JKPP odotustilassa | Jättöpysäkki,<br>Ei nykyisellään<br>linjan 8 pysäkki |

| Pysäkin nimi: Yrjöläntie | | Pysäkki-ID 4032 | | Pysäkkiluokka: Superkatos III | |
|---|---|---|---|---|--|
| <ul style="list-style-type: none"> <li>- 1. vaihe: Linja 8 siirtyy käyttämään pysäkkiä. Patterinäyttö ja pysäkistä varoittavat liikennemerkkit</li> <li>- 2. vaihe: Pyöräily odotustilan taakse + katos (suunnitellaan jk+pp -väylien parantamisen yhteydessä)</li> </ul> | | | | <ul style="list-style-type: none"> <li>- Seuraava pysäkki poistuu, linja 8 siirtyy tälle</li> <li>- Vastapysäkillä n. 220 nousijaa/vrk</li> <li>- Pysäkin jälkeinen liittymäalue investointilistalla (arvio 2026)</li> <li>- Jkpp:n parannustarve (aluereitti, ei suunniteltu), tilaa niukasti (väylän reuna tontin rajalla, vaatii pysäkkien porrastamista ja tilaa ajoradalta)</li> </ul> | |

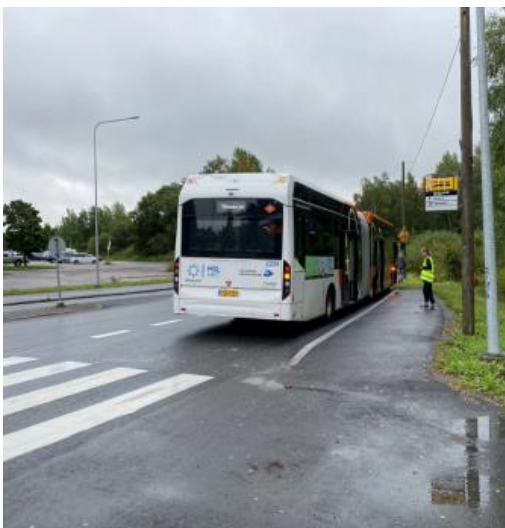
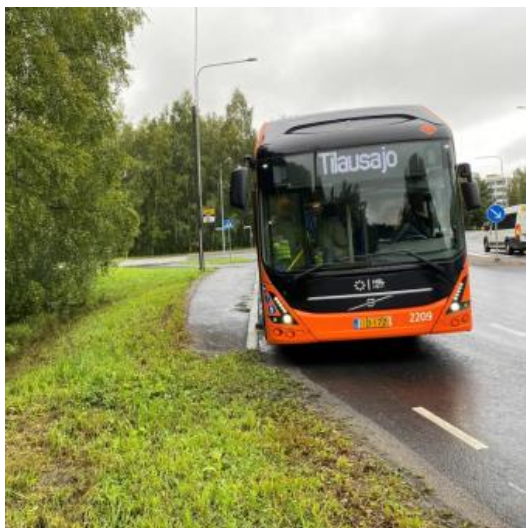
## Pysäkin nimi: Yrjöläntie

Nykytila:  
Tolppa  
Pysäkkisyvennys

- Pysäkin poistamiseksi ja suojaiteiden parantamiseksi olemassa esisuunnitelma
- Liittymäalue investointilistalla (arvio 2026)

- 1. vaihe: Poistetaan käytöstä ja siirretään linja 8 pysäkillä 4032. Edellyttää muutoksia kaistajärjestelyihin
- 2. vaihe: Ylimääräiseksi jäävien kulkuyhteyksien poisto liittymän saneerauksen yhteydessä

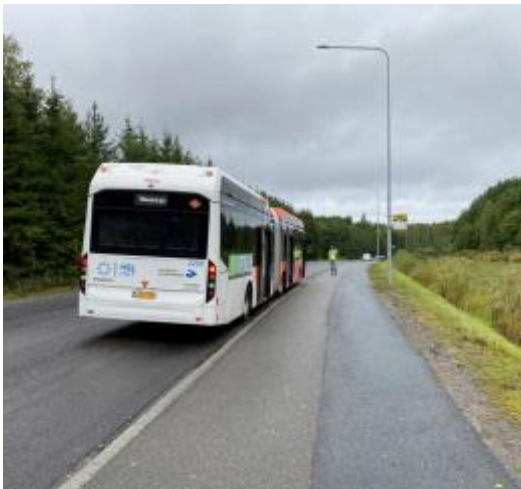
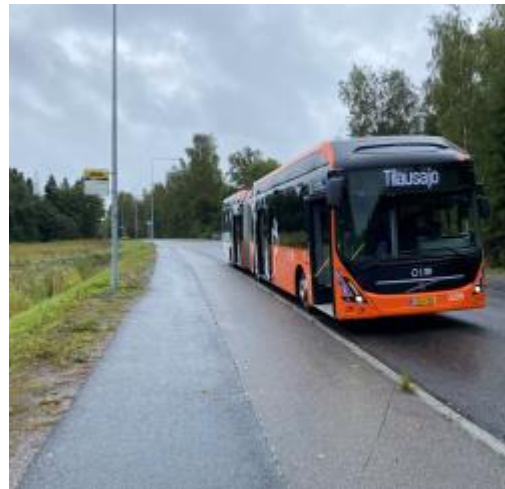
**Pysäkin nimi: Juvanrinne**

Nykytila:  
Tolppa  
Ajoratapysäkki

- Jkpp:n parannustarve jk+pp:ksi (pääreitti) – ei laadittuja suunnitelmia

- 1. vaihe: Huomioraita + pysäkistä varoittava liikennemerkki (pyöräilijöille)
- 2. vaihe: Odotustilan parantamismahdollisuudet tutkitaan jk+pp:n parantamisen suunnittelun yhteydessä

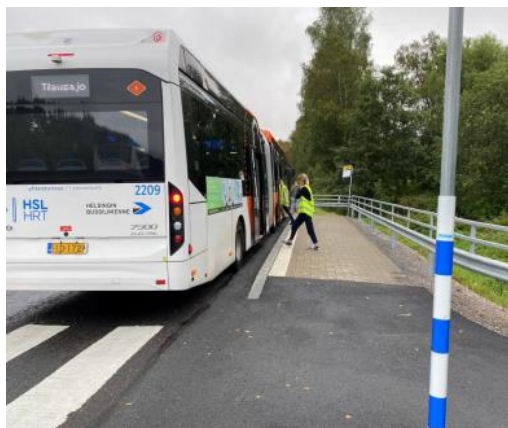
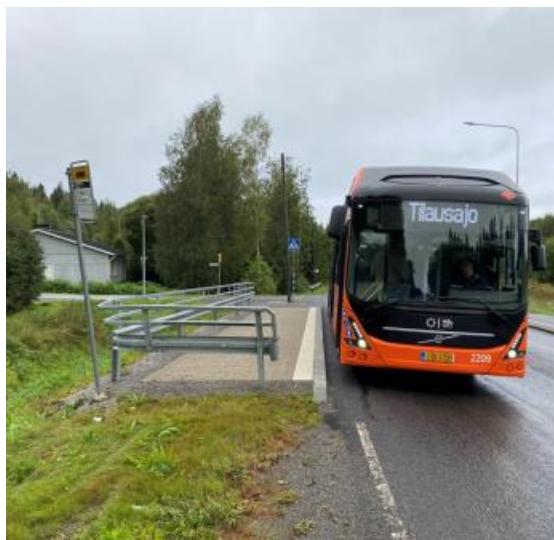
**Pysäkin nimi: Juvanrinne**

Nykytila:  
Tolppa  
Ajoratapysäkki

- Liian lyhyt, nivelbussin neljäs ovi ei mahdu odotustilaan (Infratesteissä todettu: "Ei tehdä mitään")
- Suojatie liian lähellä pysäkkiä – suojatiellä 7 käyttäjää/huipputunti (25.2.2021)
- Vastapysäkillä 11 nousua/vrk

- Ei toimenpiteitä

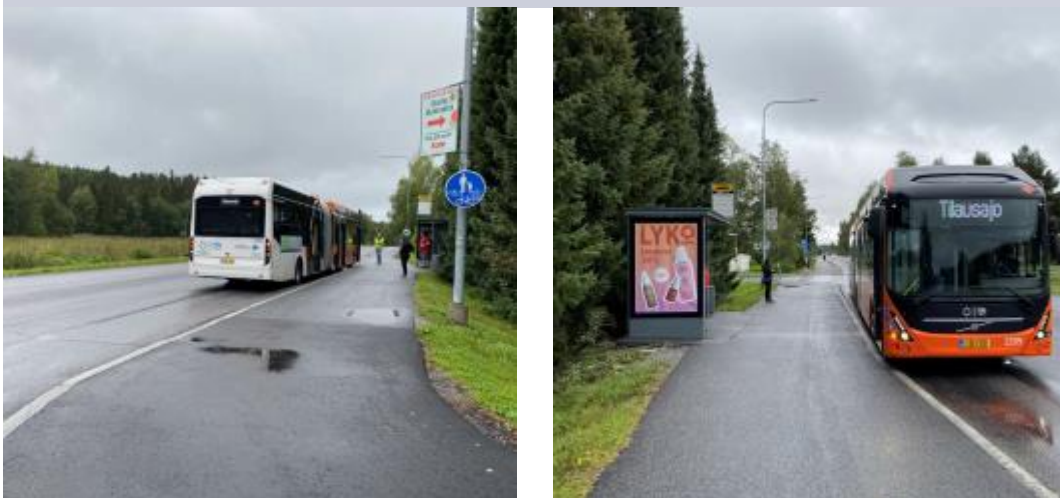
Kuva: Asemakaavan 8623 tilavaraustarkastelu

## Pysäkin nimi: Annala

Nykytila:  
Katos  
Ajoratapysäkki

- Pysäkillä vaikea kääntyä nivelbussilla Annalankadulta (ongelma poistuu, kun nivelbussi ei käytä Annalankatua)
- Viereisen kiinteistön kaavoitus käynnissä (valmisteluvaiheessa). Kaavassa ollaan varaamassa tilaa odotustilalle ja jk+pp-väylälle.
- Liityntäpysäköintikohde (pyöräpysäköinnin yleissuunnitelma 2023)
- Pyöräilyn pääreitti. Parannustarve jk+pp-väyläksi (nykyisin ei tilaa pysäkin kohdalla)

- Pysäkin ja jk+pp-väylän parantaminen – sijainti lähtökohtaisesti asemakaavan 8623 mukainen
- TFT-näytöt (sähköistys)
- Jatkosuunnittelussa huomioidaan vastapysäkin toimenpiteet

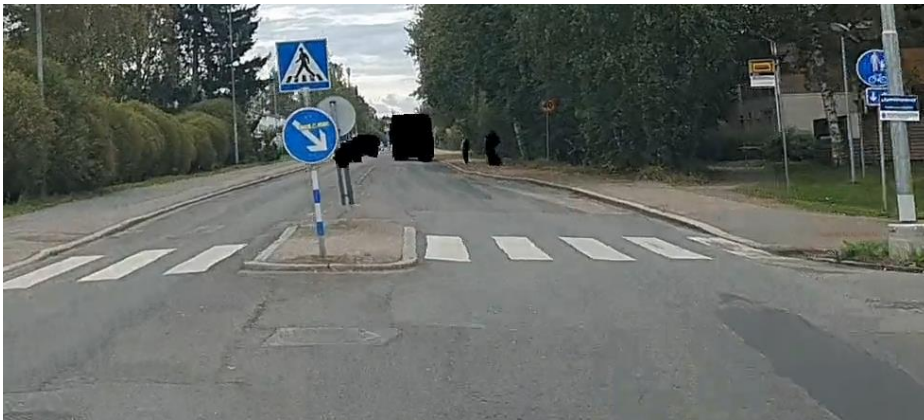
Kuva pysäkistä (Vionice)

**Pysäkin nimi: Annala**

- Pysäkki olisi hyvä siirtää ennen superbussin aloitusta liittymän länsipuolelle, jotta pysäkki olisi myös Annalankadulle kääntyvän bussilinjan käytettävissä
- Pysäkki alkaa suojatiestä. Nivelbussin perä hyvin lähellä suojatietä (saareke helpottaa turvallisuutta), ei ehkä mahdu ohittamaan (telibussista pääsee ohi)
- Pyöräilyn tavoiteverkolla jk+pp (aluereitti) – ei tietoa käyttäjämääristä
- Vastapysäkillä n. 350 nousua/vrk (8A & 8B käyttävät)

- Pysäkin siirto liittymän länsipuolelle (edellyttää uuden jalkakäytäväyhteyden toteuttamista), katos ja TFT-näyttö (sähköistys)
- Pysäkin siirron jälkeen myös Annalankadulla oleva pysäkki Annala 4092 voidaan poistaa käytöstä

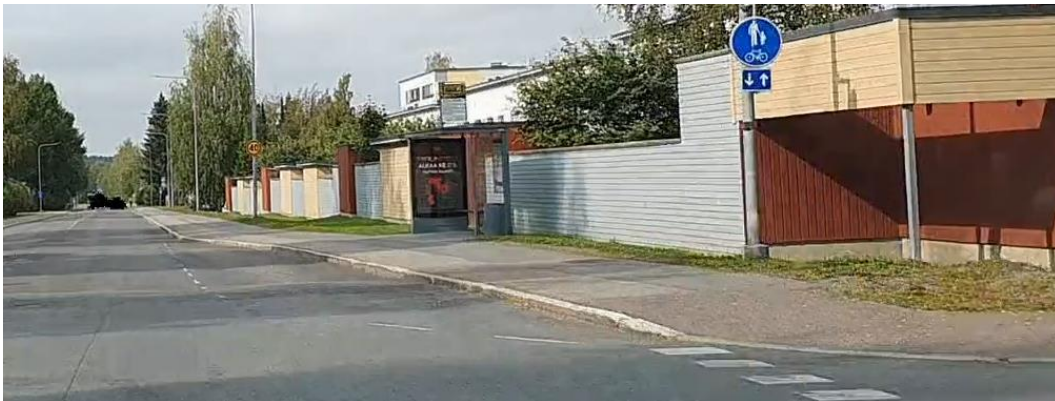
Kuva pysäkestä (Vionice)

**Pysäkin nimi: Annalan koulu**

- Pysäkki olisi hyvä siirtää ennen superbussin aloitusta liittymän itäpuolelle, jotta pysäkki olisi myös Ojavainionkadulle kääntyvän bussilinjan käytettävissä
- Esteettömyyden erikoistason tavoiteverkolla
- Jkpp-väylän parannustarve (jk+pp, pääreitti) – ei laadittuja suunnitelmia

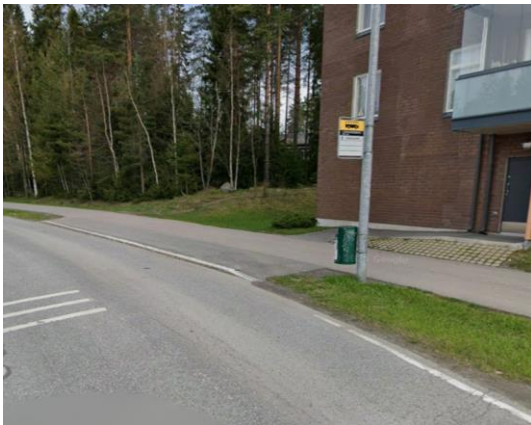
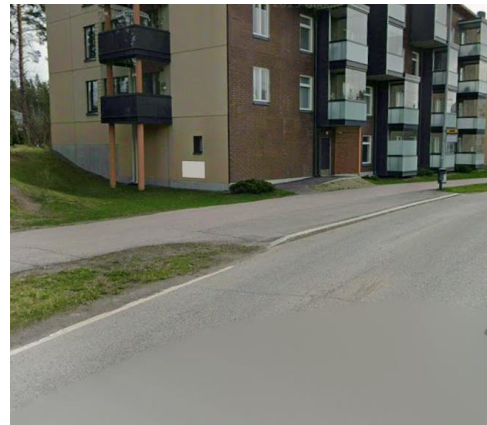
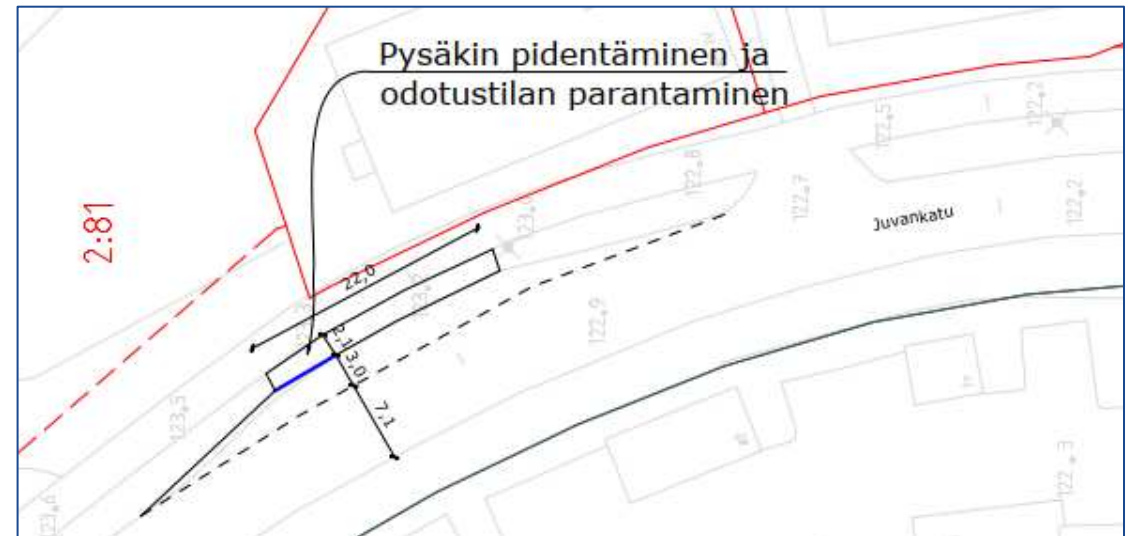
Kuva pysäkistä (GoogleMaps)

**Pysäkin nimi: Lorukorvenkatu**

- Nykyinen pysäkki liian lyhyt nivelbussilla liikennöitäväksi
- Tavoiteverkolla jk+pp (pääreitti) – ei laadittuja suunnitelmia
- Päätepysäkin muutos siirtänee nousijoita päätepysäkille

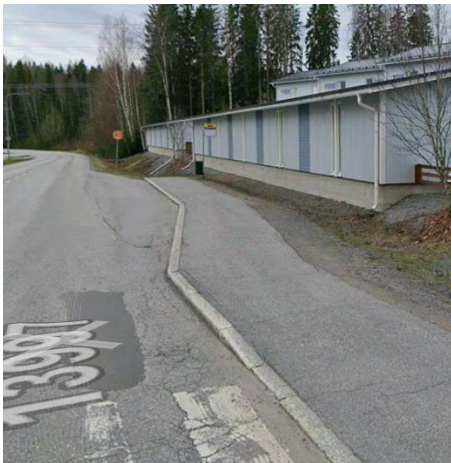
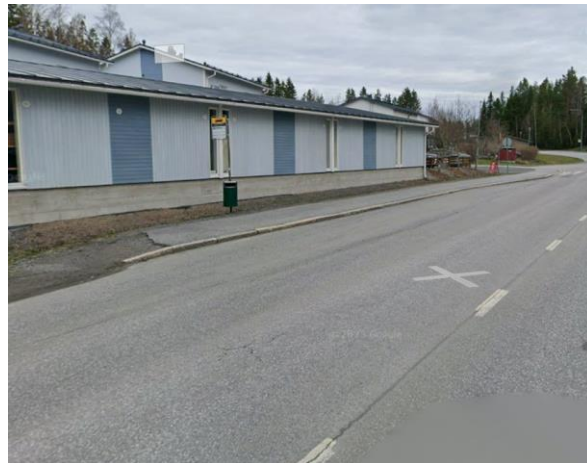
Kuva pysäkistä (GoogleMaps)

**Pysäkin nimi: Lorukorvenkatu****Pysäkki-ID 4432****Pysäkkiluokka: Superkatos III****Pysäkin tyyppi****Aikataulunäyttö****Pysäkin odotustilan ja katoksen sijainti****Muuta sijainti**Nykytila:  
Tolppa  
PysäkkisyvennysSuperbussin tilanne:  
KatosNykytila:  
Ei näyttöäSuperbussin tilanne:  
Patterinäyttö

JK päättyy pysäkillä

- Nykyinen pysäkki liian lyhyt nivelbussilla liikennöitäväksi
- Superbussin jättöpysäkki (Hervannan suuntaan nouseaan kyytiin)

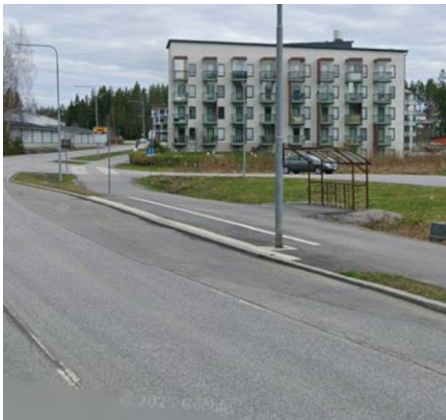
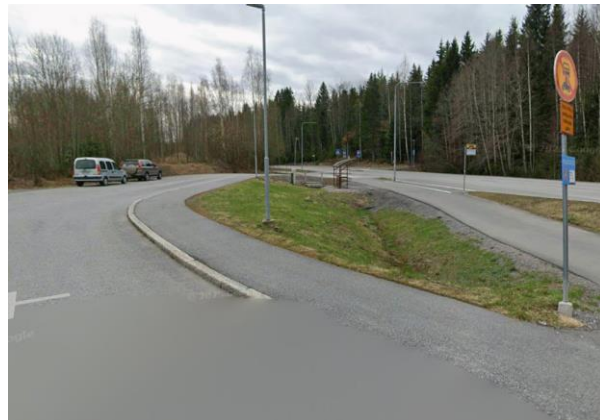
Kuva pysäkistä (GoogleMaps)

| Pysäkin nimi: Kaipanen | | Pysäkki-ID 4431 | | Pysäkkiluokka: Superkatos III | |
|---|---|---|--|--|---|
| <ul style="list-style-type: none"> <li>- Lähtö/päätepysäkki siirretään käänösilmukan keskelle - ajo myötäpäivään (uusi pysäkkimerkki), huomioraita</li> <li>- Nykyinen Saarenmaantien varren pysäkki säilyy muiden linjojen käytössä</li> </ul> | | | <ul style="list-style-type: none"> <li>- Nykyinen Juvankadun varren pysäkki (4431) ei hyödynnettävissä nivelbussin päätepysäkinä (ei mahdu kääntymään + esteenä muille busseille)</li> <li>- Silmukan keskellä entinen telibussin pääte-/lähtöpysäkki – ajouratarkasteluiden perusteella soveltuu myös nivelbussille (silmukasta poistuminen osittain vastaantulijoiden kaistan kautta)</li> </ul> | | |
