## **VALTATIE 9:N ALASJÄRVI – KÄPYKANGAS ARKEOLOGINEN INVENTOINTI 2018**

Laatinut:  
Kulttuuriympäristöpalvelut Heiskanen & Luoto Oy  
Kalle Luoto

## ARKEOLOGISEN INVENTOINNIN VT9 ALASJÄRVI-KÄPYKANGAS

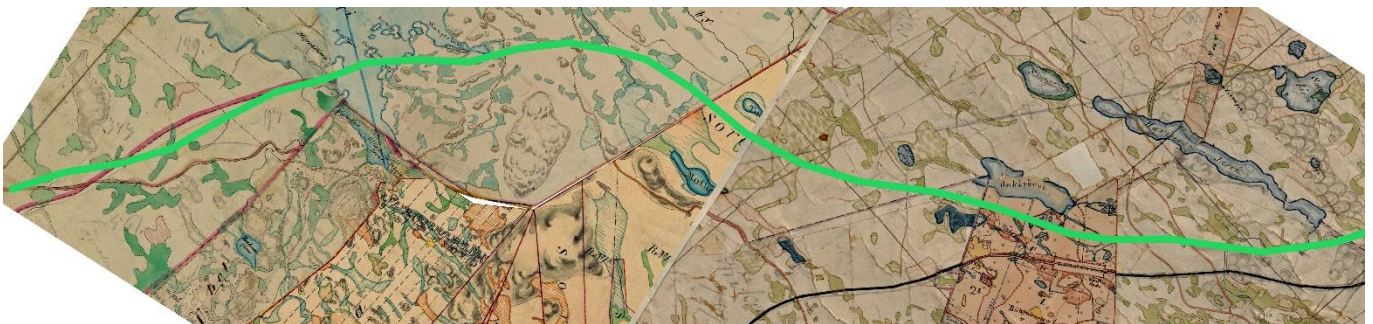
**Kartta 4. Yhdistelmäkartta 1800-luvun lopun pitäjänkartoista.**

**Tielinja sijaitsee pääosin asutuksen ulkopuolella. Myös Näsijärven rannat vaikuttavat asumattomilta ja pellot harvalukuisilta.**

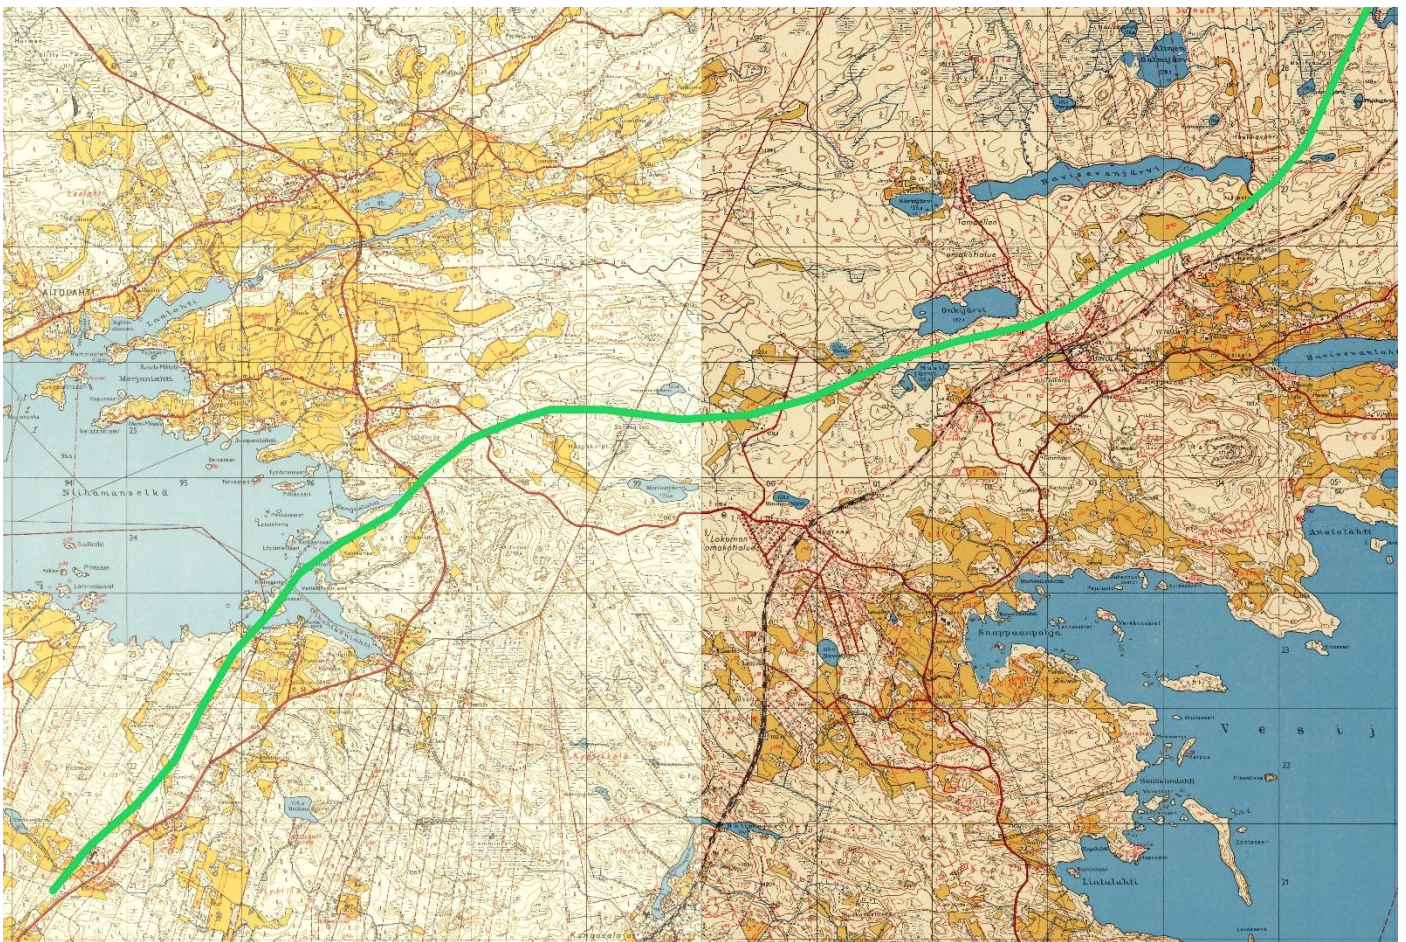
**Kartta 6. Tielinja kuvattuna vuosien 1953 ja 1954 peruskartoilla.**  
Tiealue sijoittuu metsäalueelle. Nykyisin harvat alueelle 1900-luvun alkupuolella raivatut pellot ovat metsittyneet.  
Taustakartat: Peruskartat 2123 12 (1953) ja 2141 03 (1954) © Maanmittauslaitos.

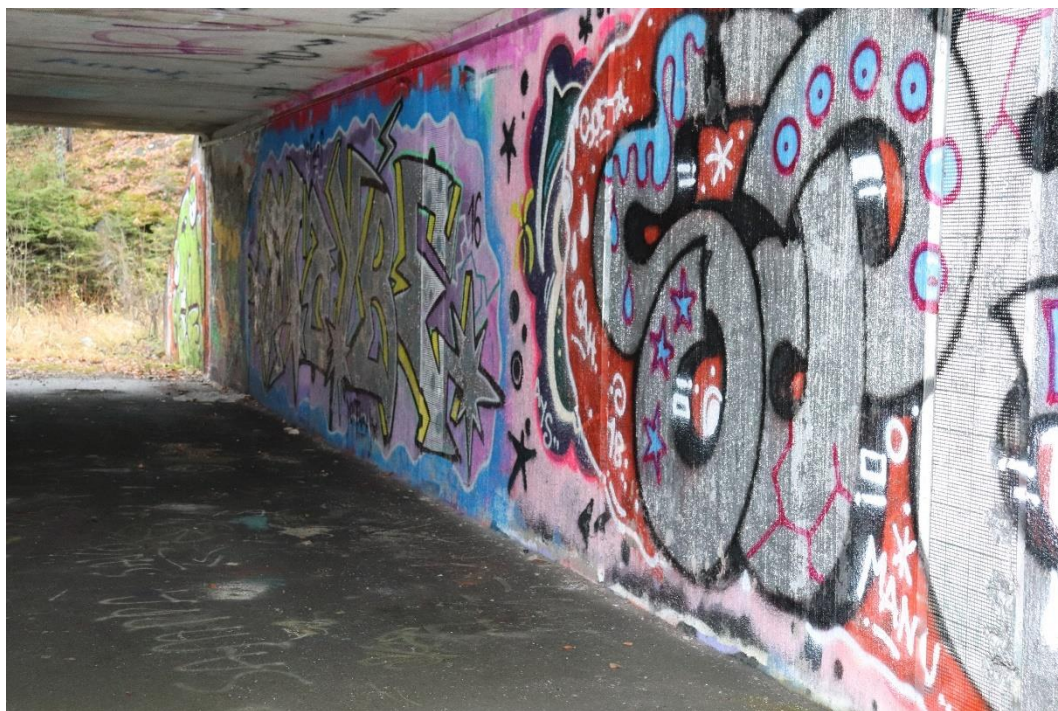
**Kuva 1. Onkijärven levähdyspaikan läheisyydessä oleva alikulkutunneli.**

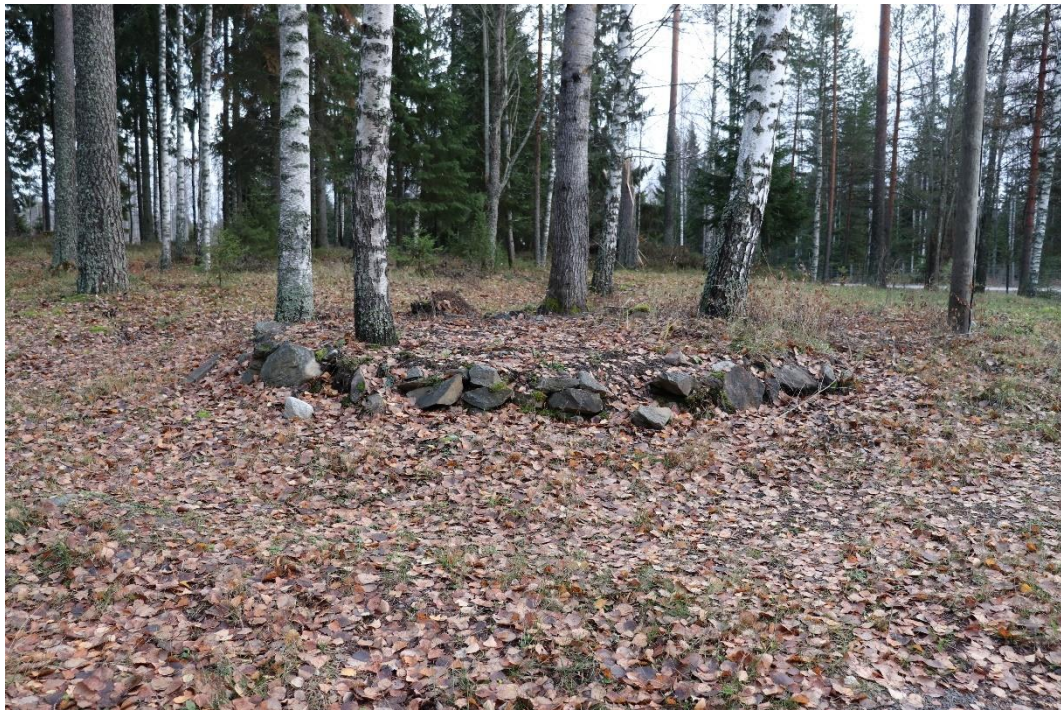
**Kuva 2. Onkijärven levähdyspaikalla on rakenteita, jotka liittyvät levähdyspaikan toimintaan 1980-luvulla.**

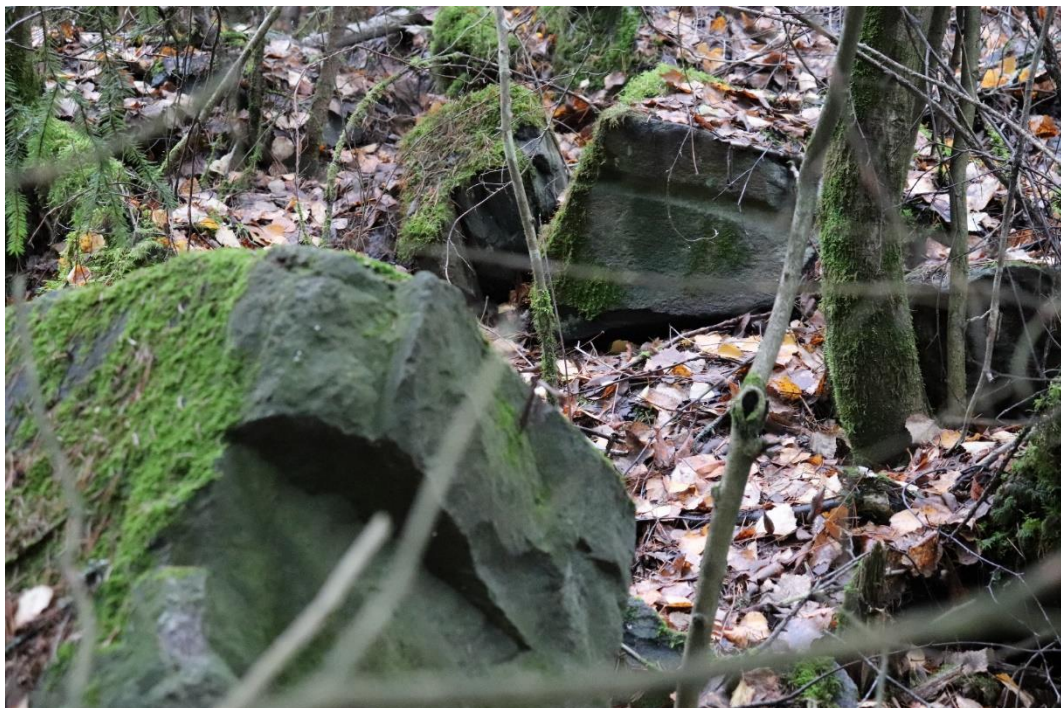
**Kuva 3. Louhittuja kiviä tielinjan lähiympäristössä.**

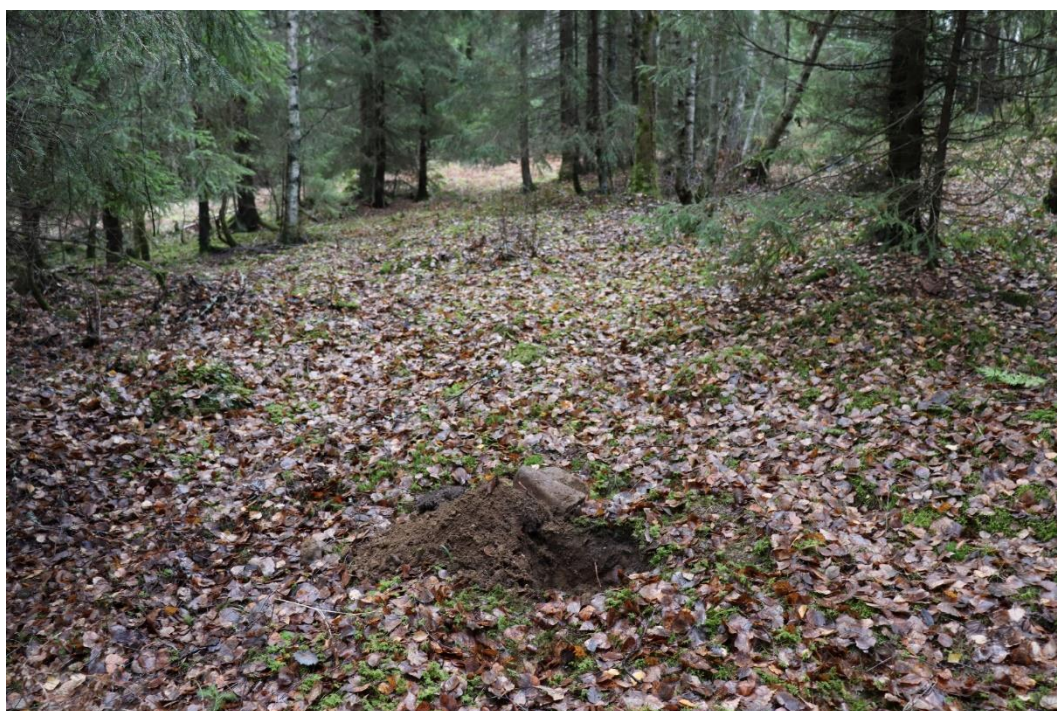
Kohde tarkastettiin maastossa lokakuussa 2018. Paikalla tehtiin metallinilmaisinkartoitus sekä kaivettiin neljä koekuoppaa. Koekuoppien maannos oli lähinnä sekoittunutta metsämaata ja vanhaa tieuraa. Paikalla on todennäköisesti sijainnut noin sata vuotta sitten pohjoiseen laskeva niitty. Asuinpaikaksi kohde on epätodennäköinen. Havaintojen perusteella kyseessä on todennäköisesti irtolöytö ja kohde on syytä luokitella löytöpaikaksi.

**Kuva 5.** Yksi koepistoista kaivettiin käytöstä jääneelle ajouralle. Löytöpaikalla on todennäköisesti sijainnut valtatie 9:n rakentamiseen 1970-luvulla liittyvä kulkuväylä. Alempana maasto muuttui kosteikoksi.

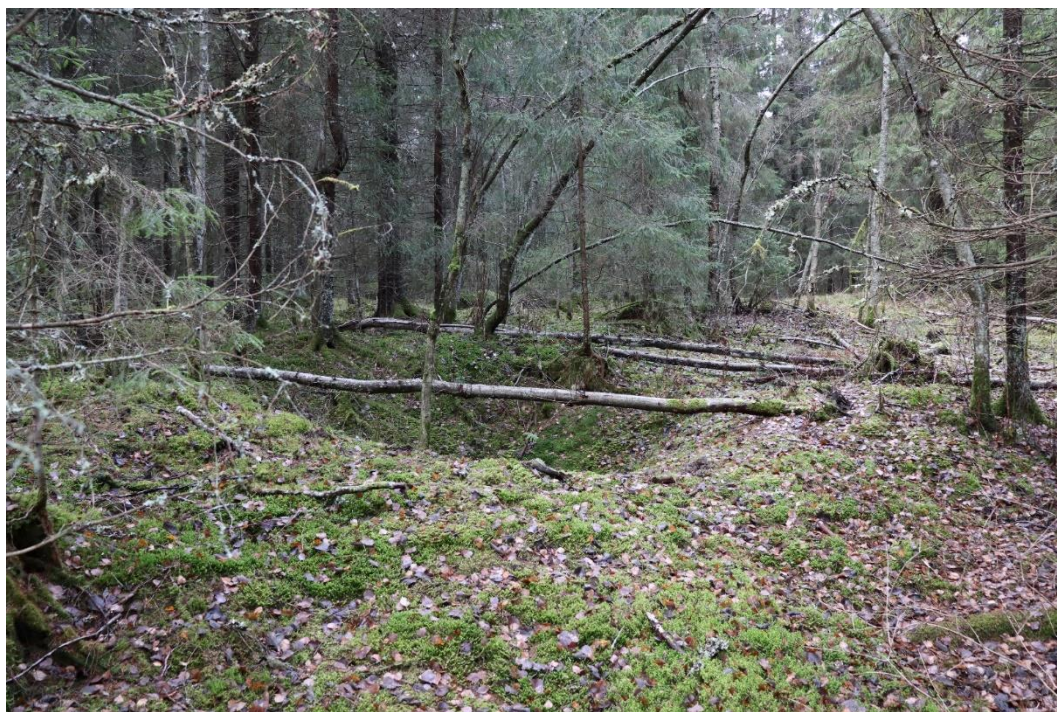
Lehtomaisessa notkelmassa Lintukallion eteläpuolella sijaitsee jyrkkäreunainen kuoppa, joka on kaivettu savimaahan. Kuopan halkaisija on 8 metriä ja syvyys noin 1 – 1,5 metriä vallin päältä mitattuna. Valli on selkeä kohteen etelä- ja länsipuolella. Kohteen pohjoispuolella kulkee polku. Kohteeseen kaivetuista koekuopista ei tehty kuopan tarkoitusta selventäviä havaintoja. Koska koekuopissa ei havaittu hiiltä, kohdetta ei tulkittu tervahaudaksi tai hiilimiilukseksi. Mahdollisesti kyse on varastokuopasta. Alueella on ollut historiallisella ajalla niittyä.

**Kuva 6. Kuoppa Lintukallion eteläpuolella.**
