SELVITYS KORVAUSVAATIMUKSEEN

Vaurioituneen auton rekisterinumero			
Korvausvaatimuksen esittäjän nimi			
Tapahtumapäivä	23.1.2025	Kello 16:55	
Tapahtumapaikka	Possijärvenkatu 3		
Hoitovelvollisuus			
Korvausvelvollisuus

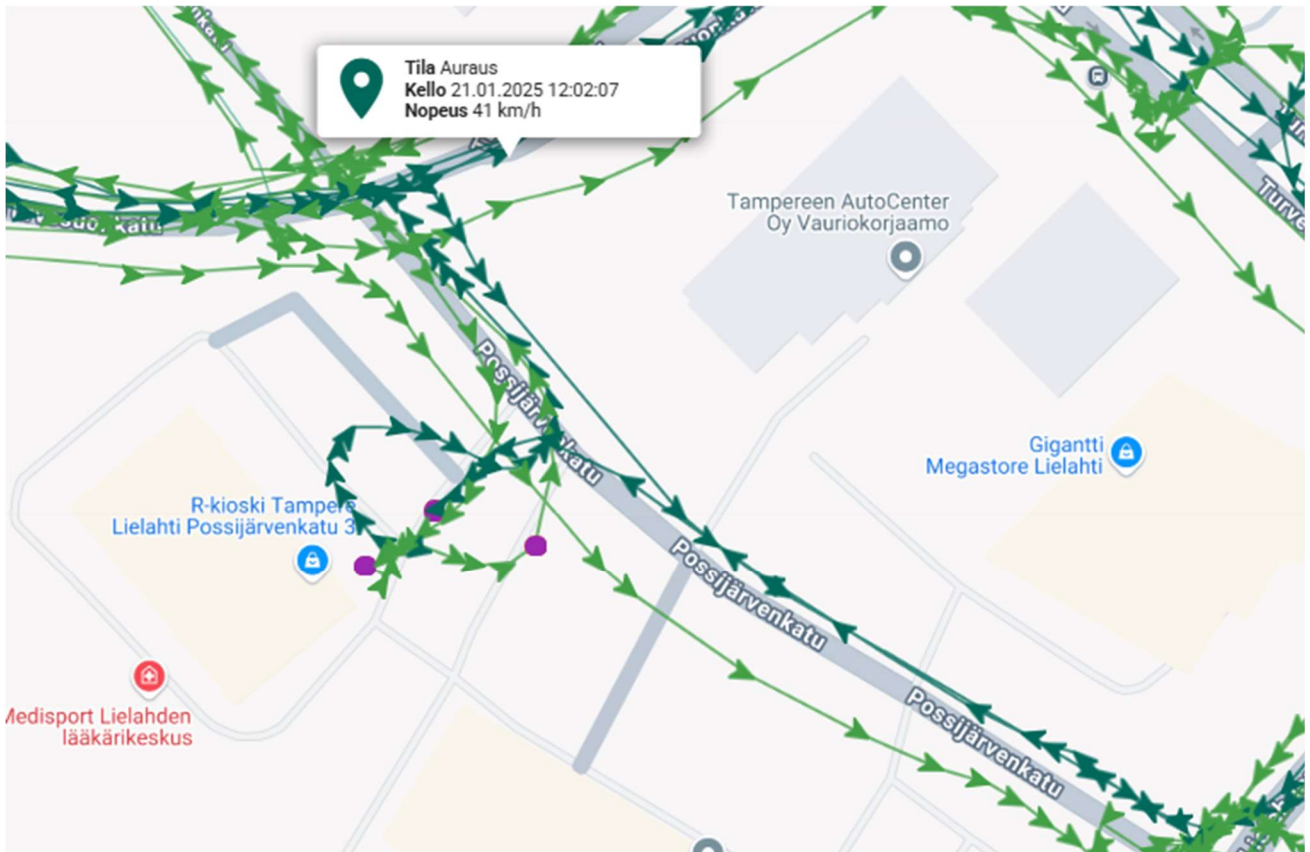
Possijärvenkatu on aurattu 21.1.2025, sekä 23.1.2025 aamulla, alla kuvat GPS-järjestelmästä. Alla sääolosuhteet ajanjaksolta 18.1.-24.1.2025 lähimmän sääaseman osalta. Näkemyksemme (ja kuvan) mukaan kertymä ei ole ollut niin huomattava, että se mahdollistaisi korvausvaatimuksessa kuvatun mukaiset vauriot.
