### SELVITYS KORVAUSVAATIMUKSEEN

Vaurioituneen auton rekisterinumero		Muu vaurio	ajoneuvovahinko
Korvausvaatimuksen esittäjän nimi			
Tapahtumapäivä	28.12.2023	Kello	n.18.00
Tapahtumapaikka	Virontörmänkatu 7-9		
Hoitovelvollisuus			
Korvausvelvollisuus			
<p>Olin menossa k-kauppaan ja tie oli auringon alla todella luminen ja osittain myös jäinen(lumi)</p> <p>Auton etupuskuri vaurioitui tämän seurauksesta.</p> <p><b>2.1.1. Vaurion tapahtumapaikan kuva</b></p> <p><b>Ikurin Koulun ja K-marketin kohdassa.</b></p>

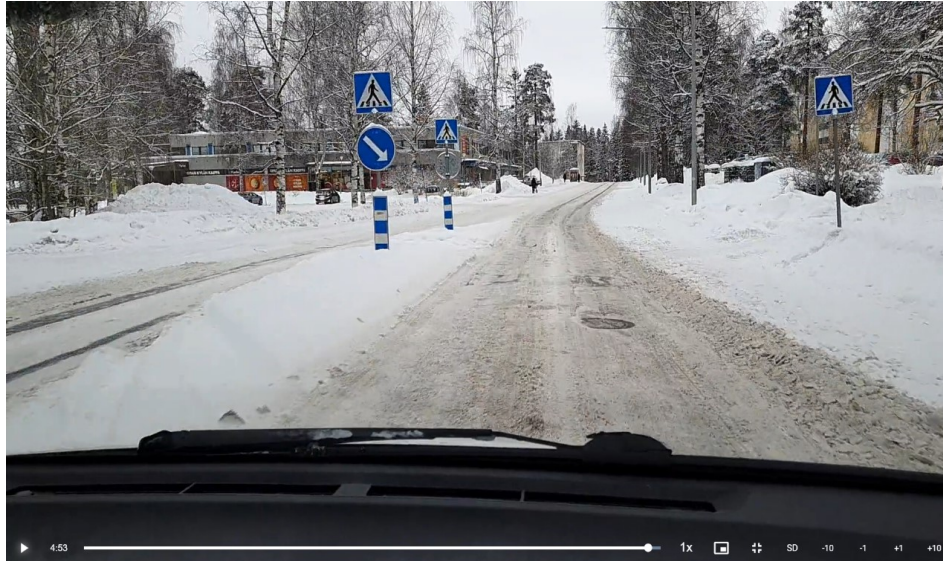
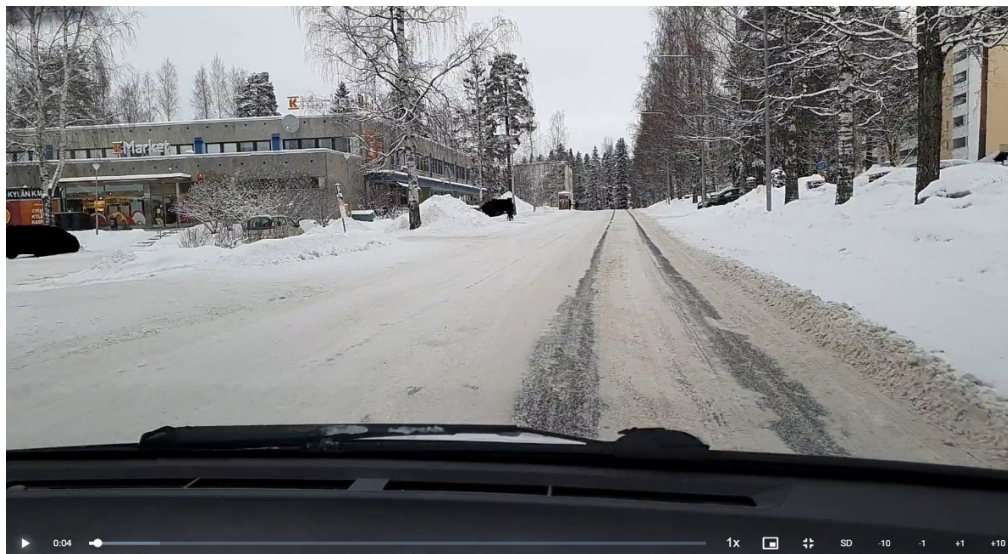
Vionice kuvien perusteella kuvattu 28.12.2023 kello 12.05 (kuvat alapuolella). Katualueella ei näy sellaista kohtaa, mikä normaaleilla nopeuksilla olisi aiheuttanut kyseisen vaurion. Lumi katualueen reunoilla on pehmeää.

Lisäksi allekirjoittanut käynyt 28.12.2023 kello 17.49 kääntymässä liikenteenjakaajan kohdalla eikä mitään poikkeavaa havaittu katualueella.
