Asiakirjatyyppi  
Tutkimusraportti

Päivämäärä  
12.03.2018

# SÄRKÄNNIEMI

## MAAPERÄN HAITTA-AINETUTKIMUS

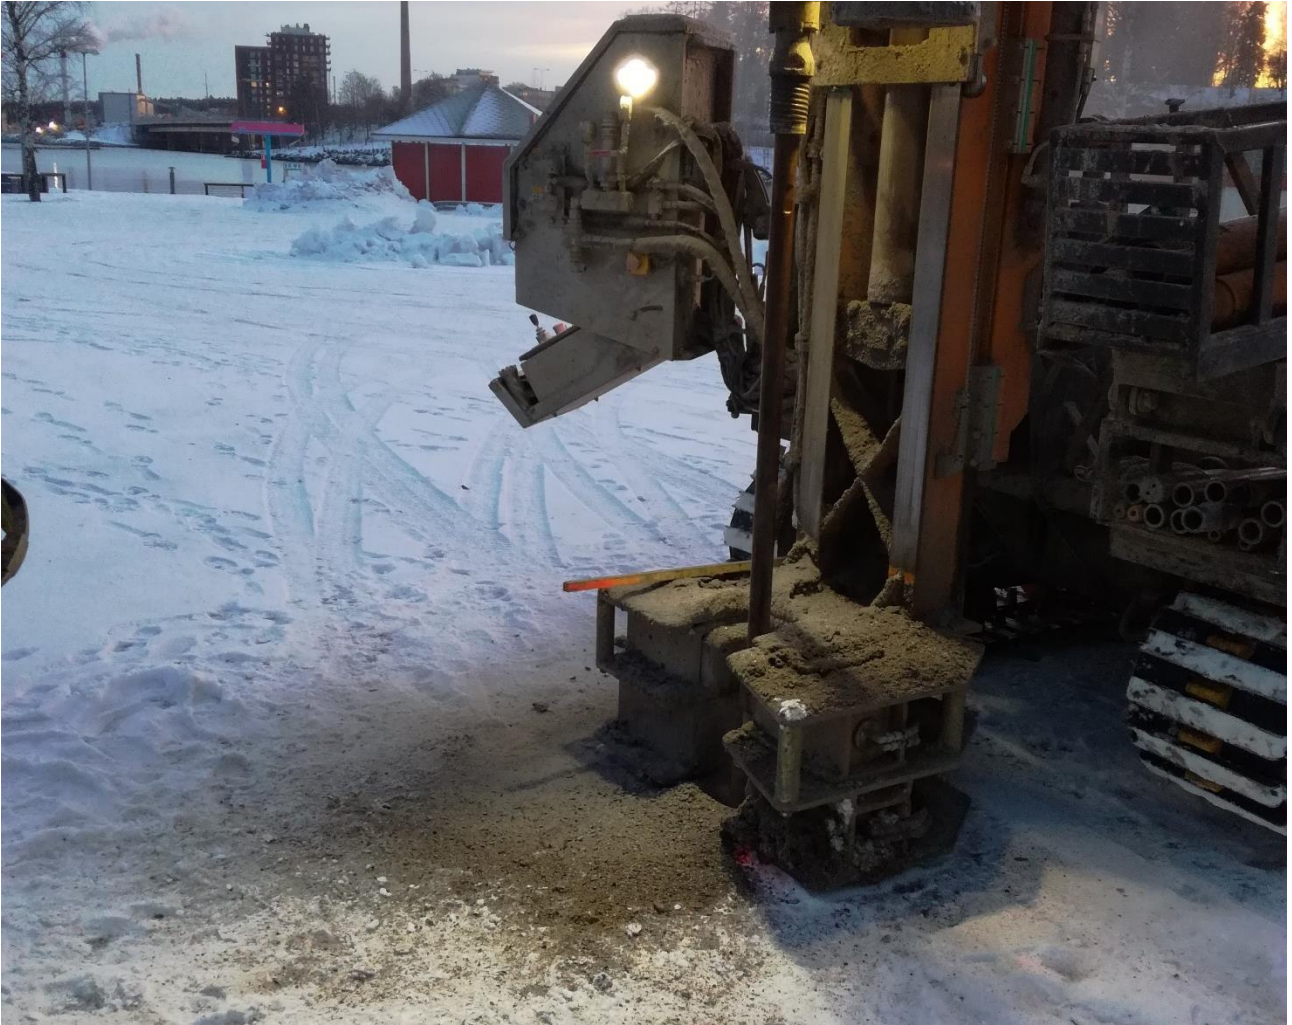
Öljyhiilivetyjen pitoisuudet jäivät lähelle määritysrajaa tai sen alle kaikissa tutkituissa näytteissä. Myöskään PCB- ja PAH-yhdisteiden summapitoisuudet eivät ylittäneet kynnsarvoa yhdessäkään tutkituista näytteistä. Yksittäisistä PAH-yhdisteistä Bentso(a)pyreenin pitoisuus ylitti kynnsarvon kolmessa näytteessä (KP1 0-1 m, KK2 0-1 m ja KK7 0,5-1,1 m).

*Kuva 1. Näkymä Särkänniemen huvipuiston parkkipaikalta Ranta-Tampellan suuntaan. Kuvassa on käynnissä näytteenotto pisteestä KP1, josta löytyi verraten korkeita metallipitoisuuksia.*

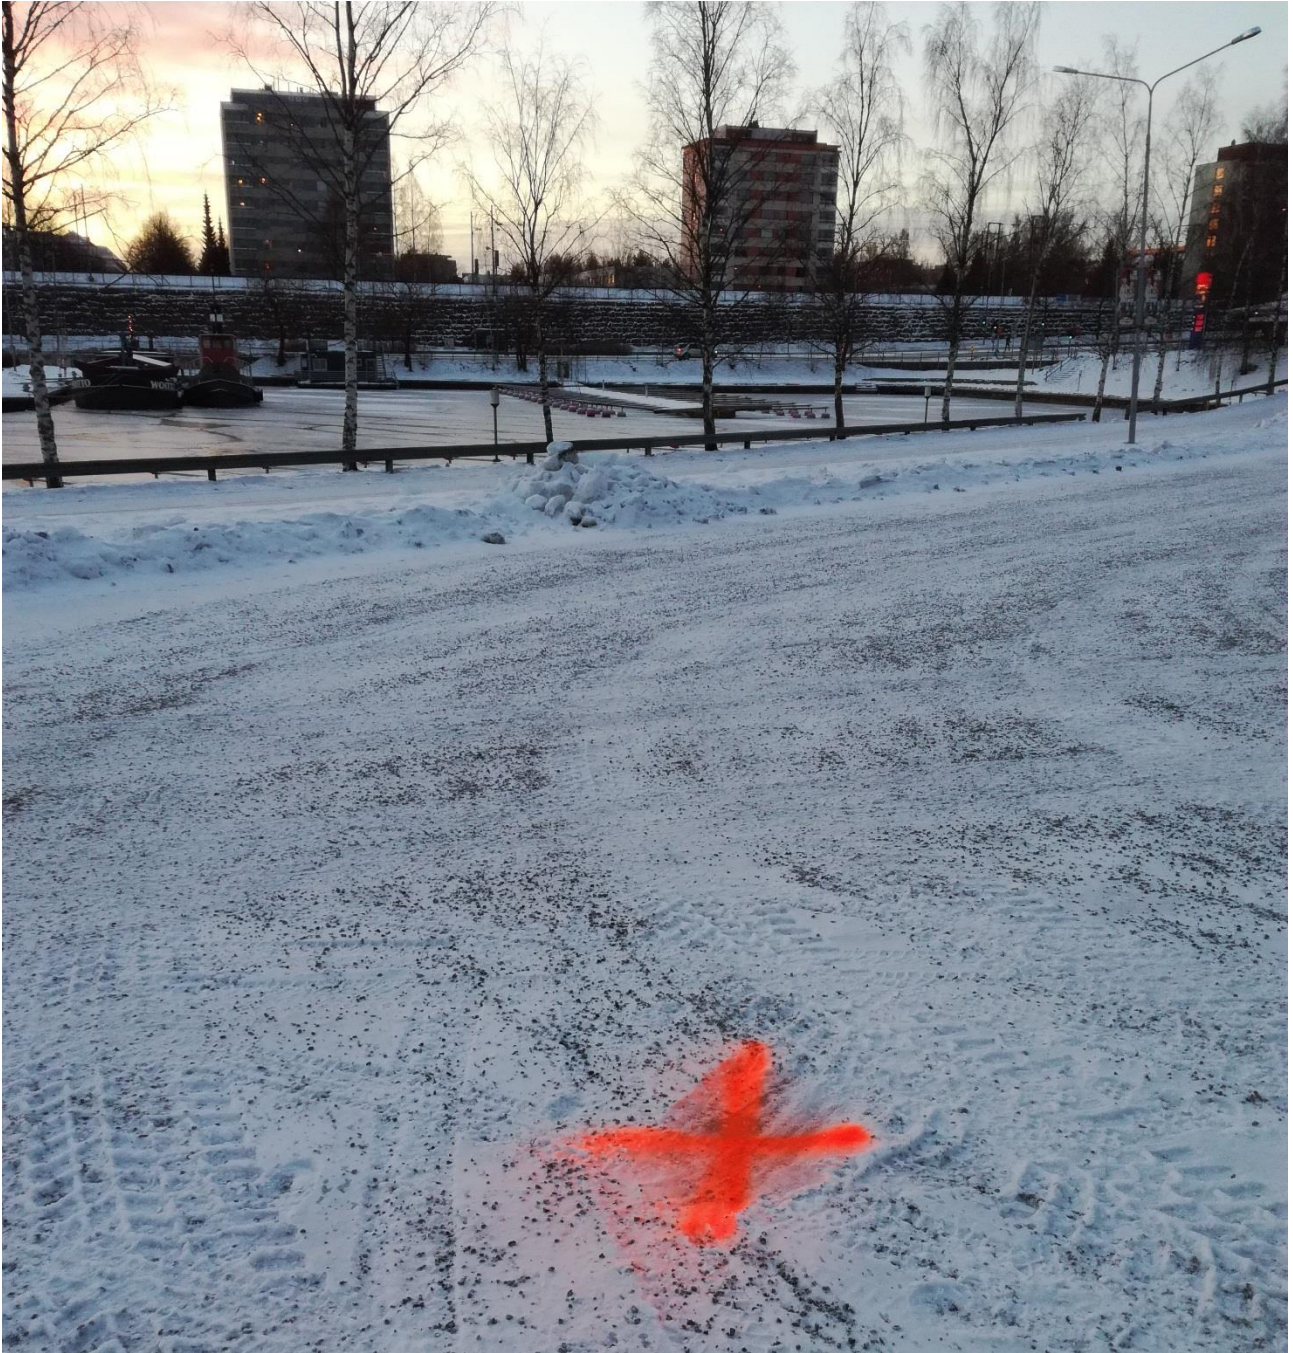
*Kuva 2. Näkymä Särkänniemen huvipuiston parkkipaikalta Amurin suuntaan. Kuvassa vasemmassa laidassa näkyy Mustalahden satama-alue ja oikeassa laidassa Paasikivenkadun ja Laiturikadun risteyksessä sijaitseva huoltoasema.*

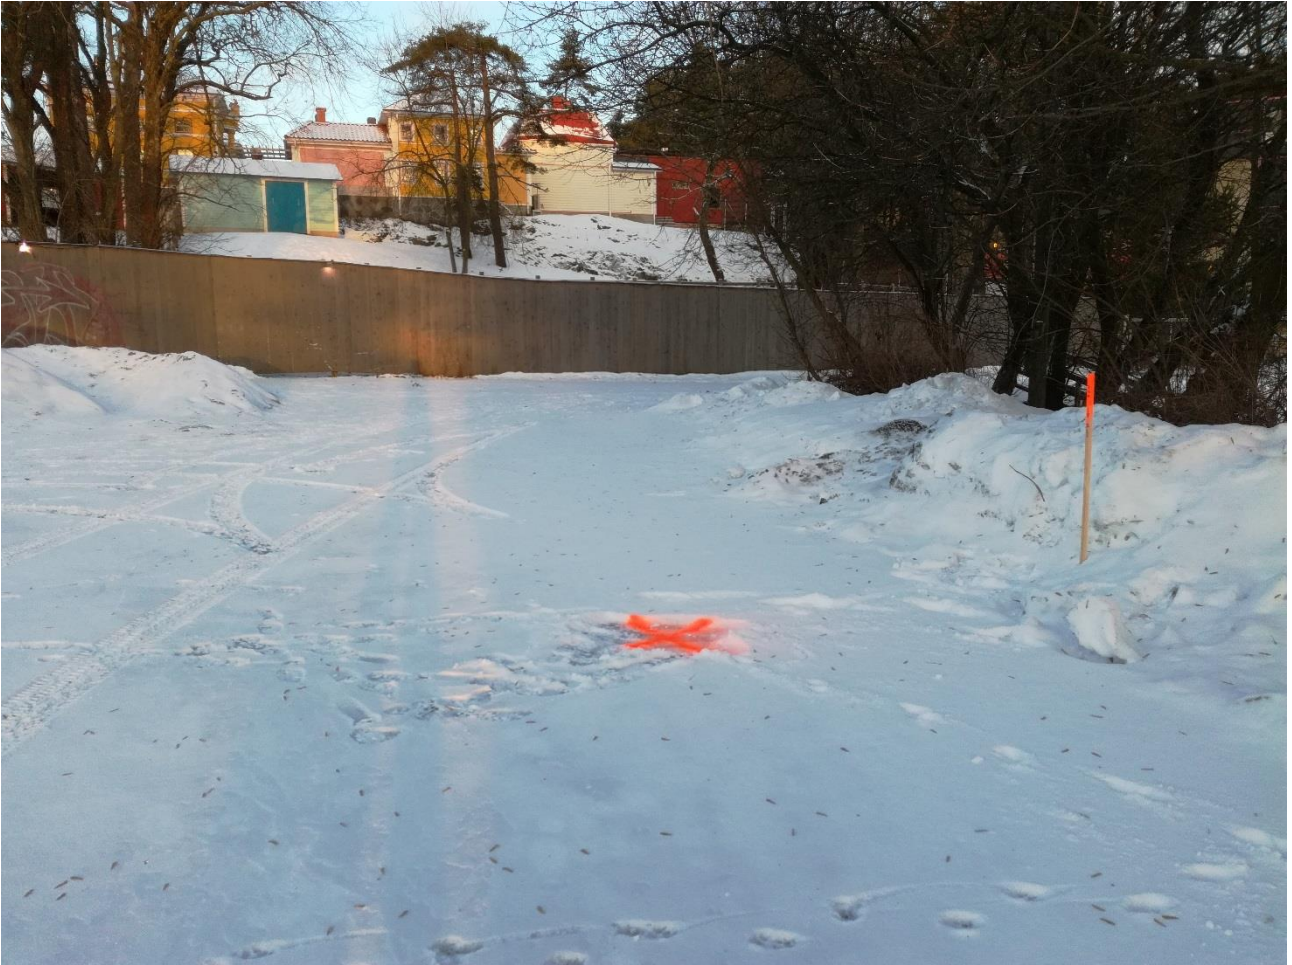
*Kuva 3. Näkymä Onkiniemen puoleiselta parkkipaikalta Koiramäen suuntaan. Kuvassa näkyy näytepiste KP6, josta otetusta näytteestä havaittiin lievästi kohonneita metallipitoisuuksia. Koiramäen alueelta on aiemmin poistettu metalleja, PAH-yhdisteitä ja öljyhiilivetyjä sisältävää jätteensekaista täyttömaata.*

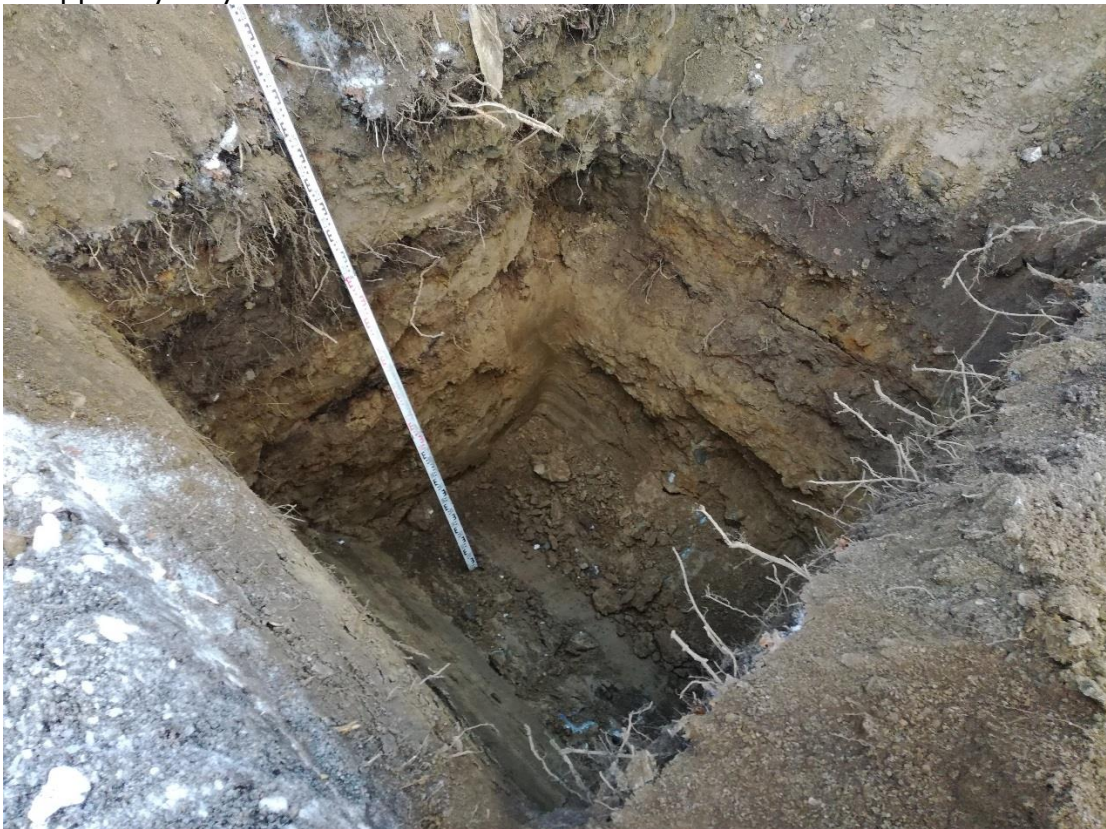
NÄYTETUNNUS: KK3

Nro	Syvyys, m	Kosteus (1...5)	Pilaantuneisuus (1...5)	T/L	Kuvaus
1	0 - 1	2	2	T/L	Mm/Si; tiiltä ym.
2	1 - 2	2	1	L	Si; ei merkkejä pilaantumasta
3	2 - 2,9	2	1	L	Si; ei merkkejä pilaantumasta

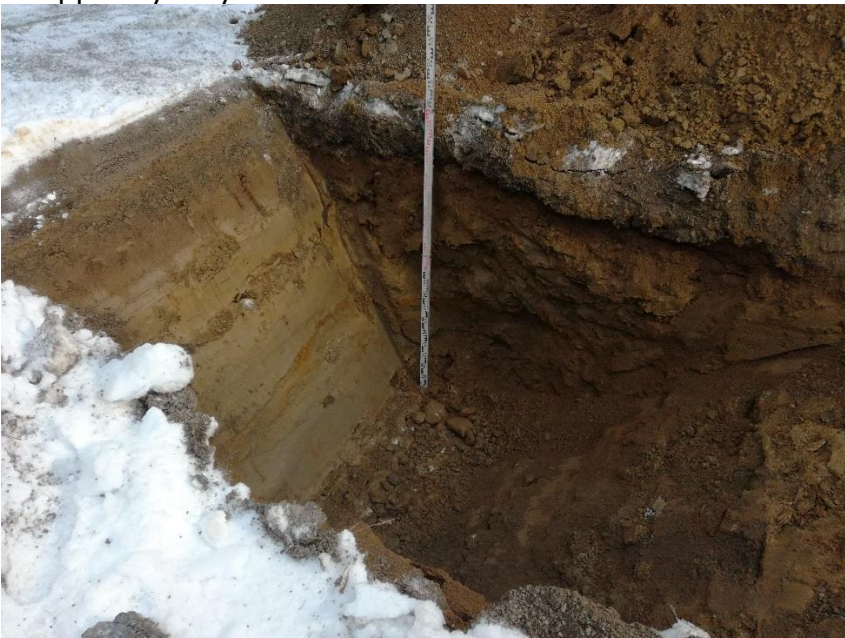
LAATIJA: SBORG NÄYTETUNNUS: KK4

Nro	Syvyys, m	Kosteus (1...5)	Pilaantuneisuus (1...5)	T/L	Kuvaus
1	0 - 0,3	2	1	T	Sr; ei merkkejä pilaantumasta
2	0,3 - 0,6	2	1	T	Hk; ei merkkejä pilaantumasta
3	0,6 - 1,4	2	1	L	Si; ei merkkejä pilaantumasta
4	1,4 - 2	2	1	L	Si/siMr; ei merkkejä pilaantumasta

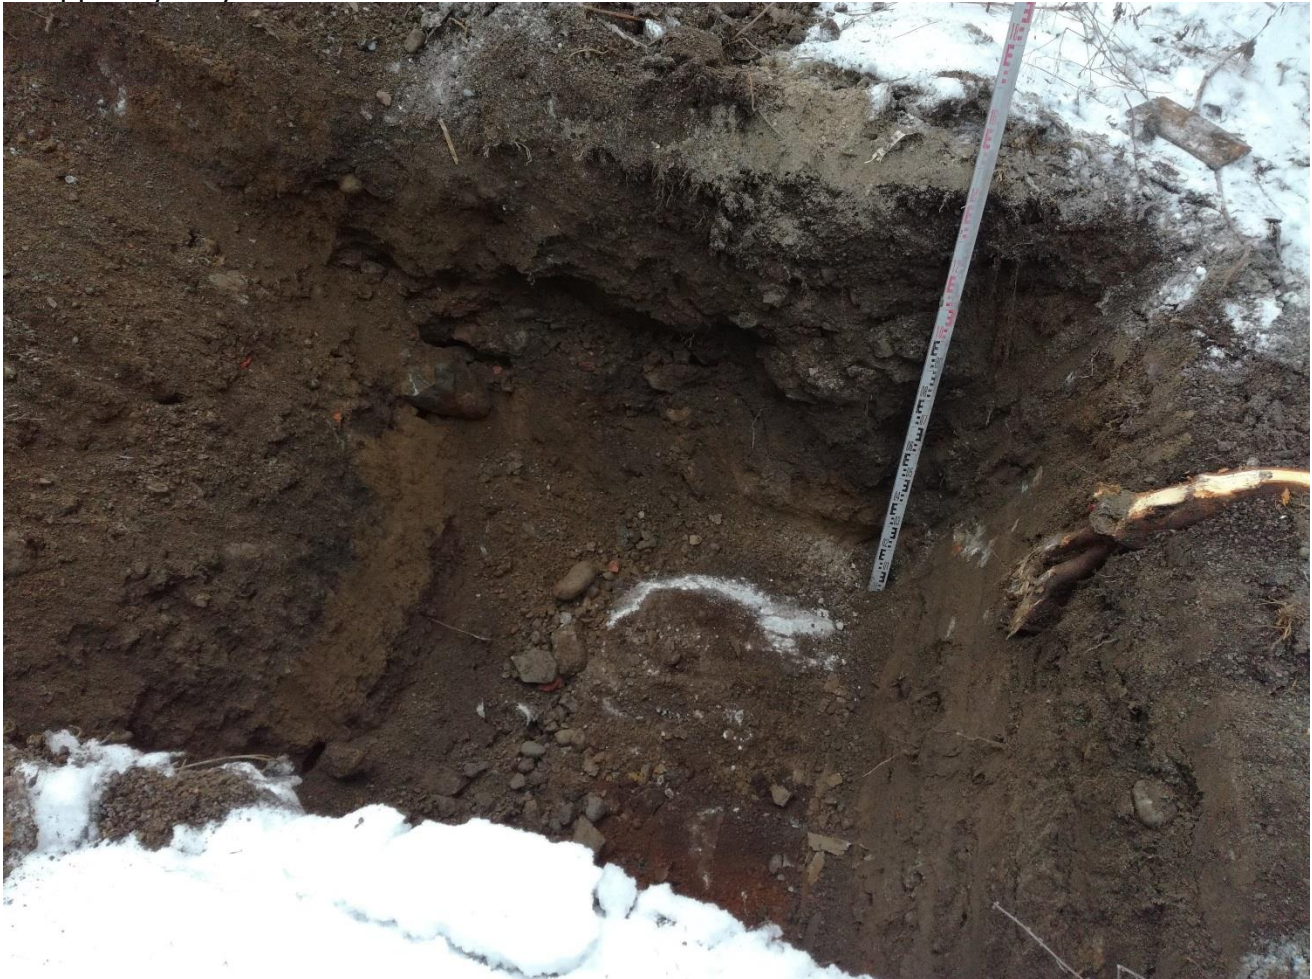
NÄYTETUNNUS: KK5

Nro	Syvyys, m	Kosteus (1...5)	Pilaantuneisuus (1...5)	T/L	Kuvaus
1	0 - 1,6	2	2	T/L	Sr/Mm/Si; kiviä, juuria, tiiltä, betonia

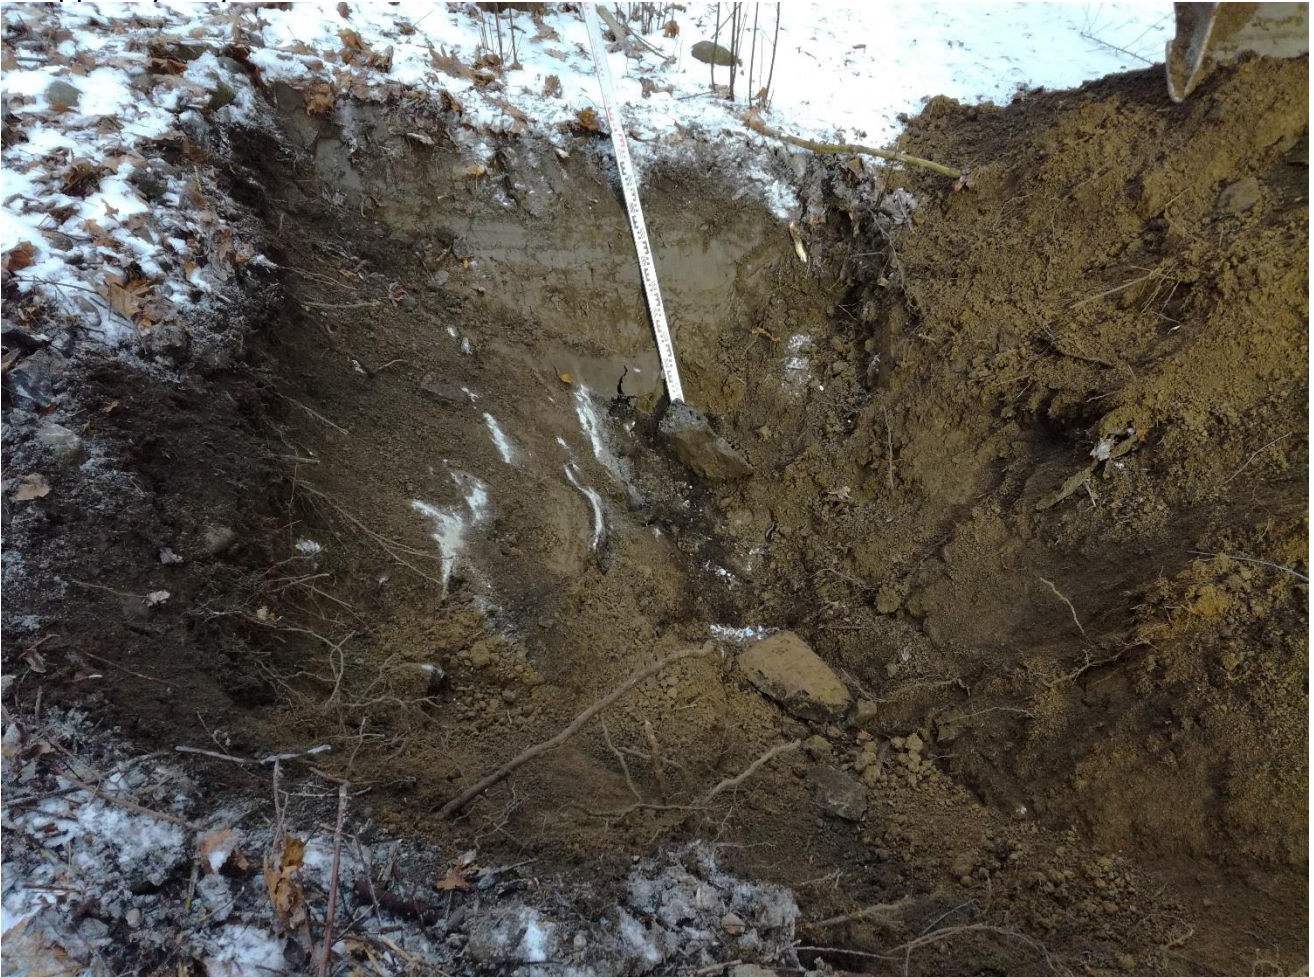
NÄYTETUNNUS: KK6

Nro	Syvyys, m	Kosteus (1...5)	Pilaantuneisuus (1...5)	T/L	Kuvaus
1	0 - 1,1	2	1	L	Mm/Si; juuria, ei merkkejä pilaantumasta

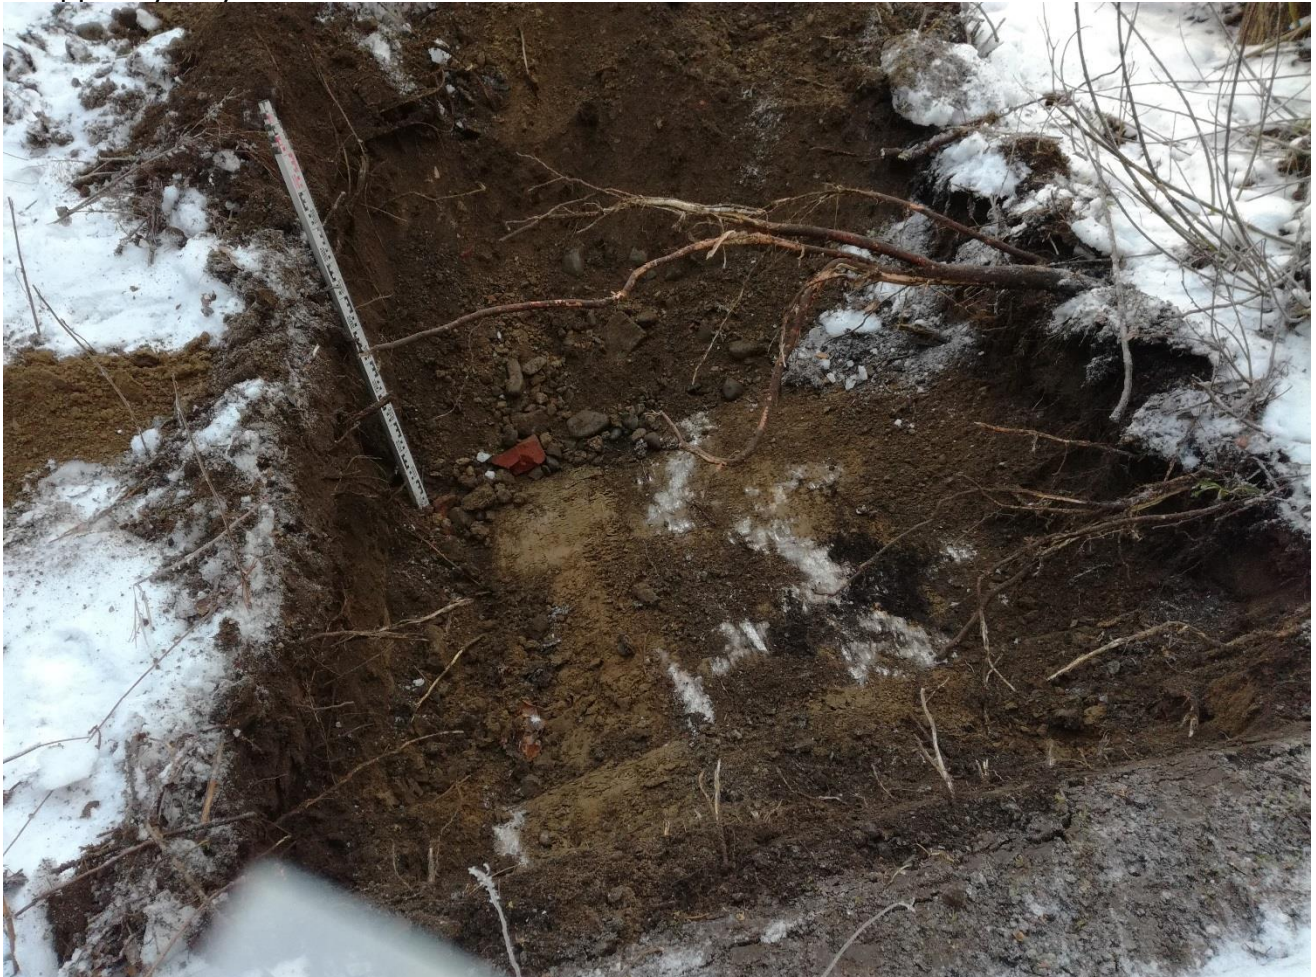
LAATIJA: SBORG NÄYTETUNNUS: KK7

Nro	Syvyys, m	Kosteus (1...5)	Pilaantuneisuus (1...5)	T/L	Kuvaus
1	0 - 0,8	2	1	L	Mm/Si; tiiltä, juuria, mustaa

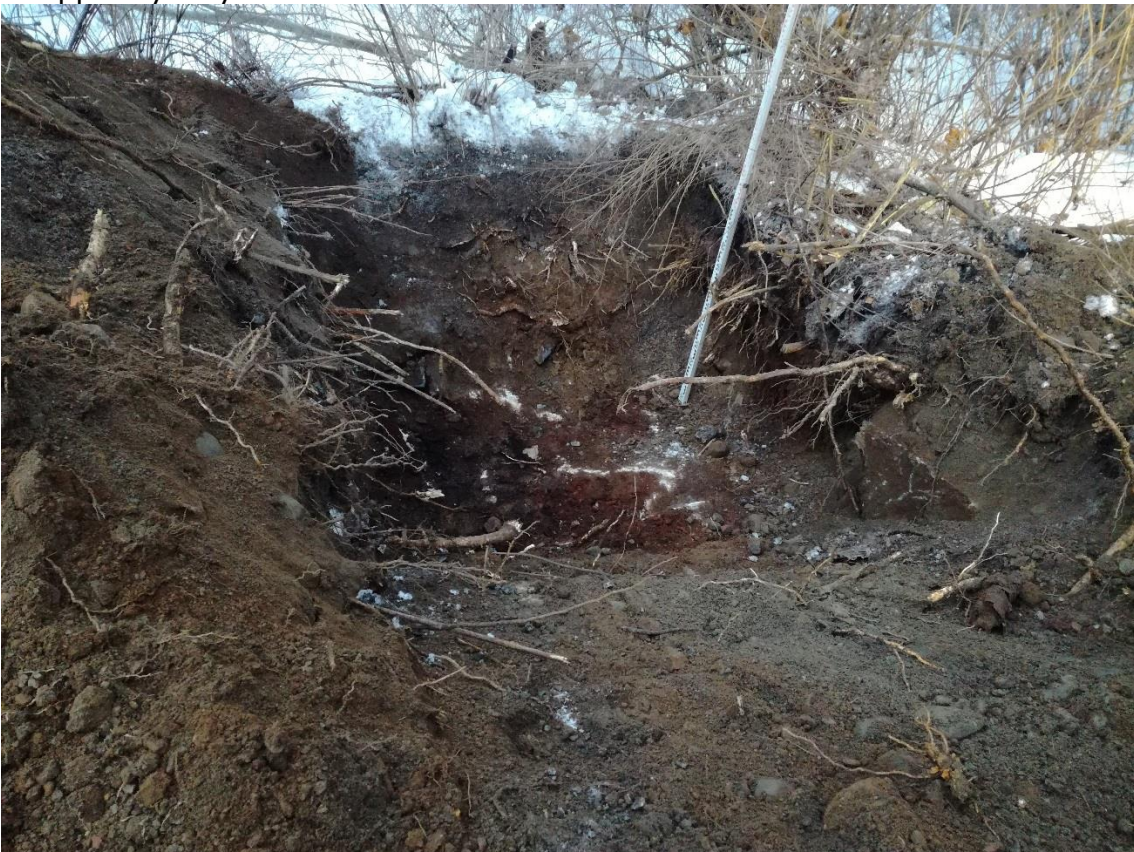
NÄYTETUNNUS: KK9

Nro	Syvyys, m	Kosteus (1...5)	Pilaantuneisuus (1...5)	T/L	Kuvaus
1	0 - 0,5	2	1	T/L	Mm/Sr; ei merkkejä pilaantumasta
2	0,5 - 1,1	2	2	T/L	Si/Mm; kiviä, juuria, tiiltä ja rautaa

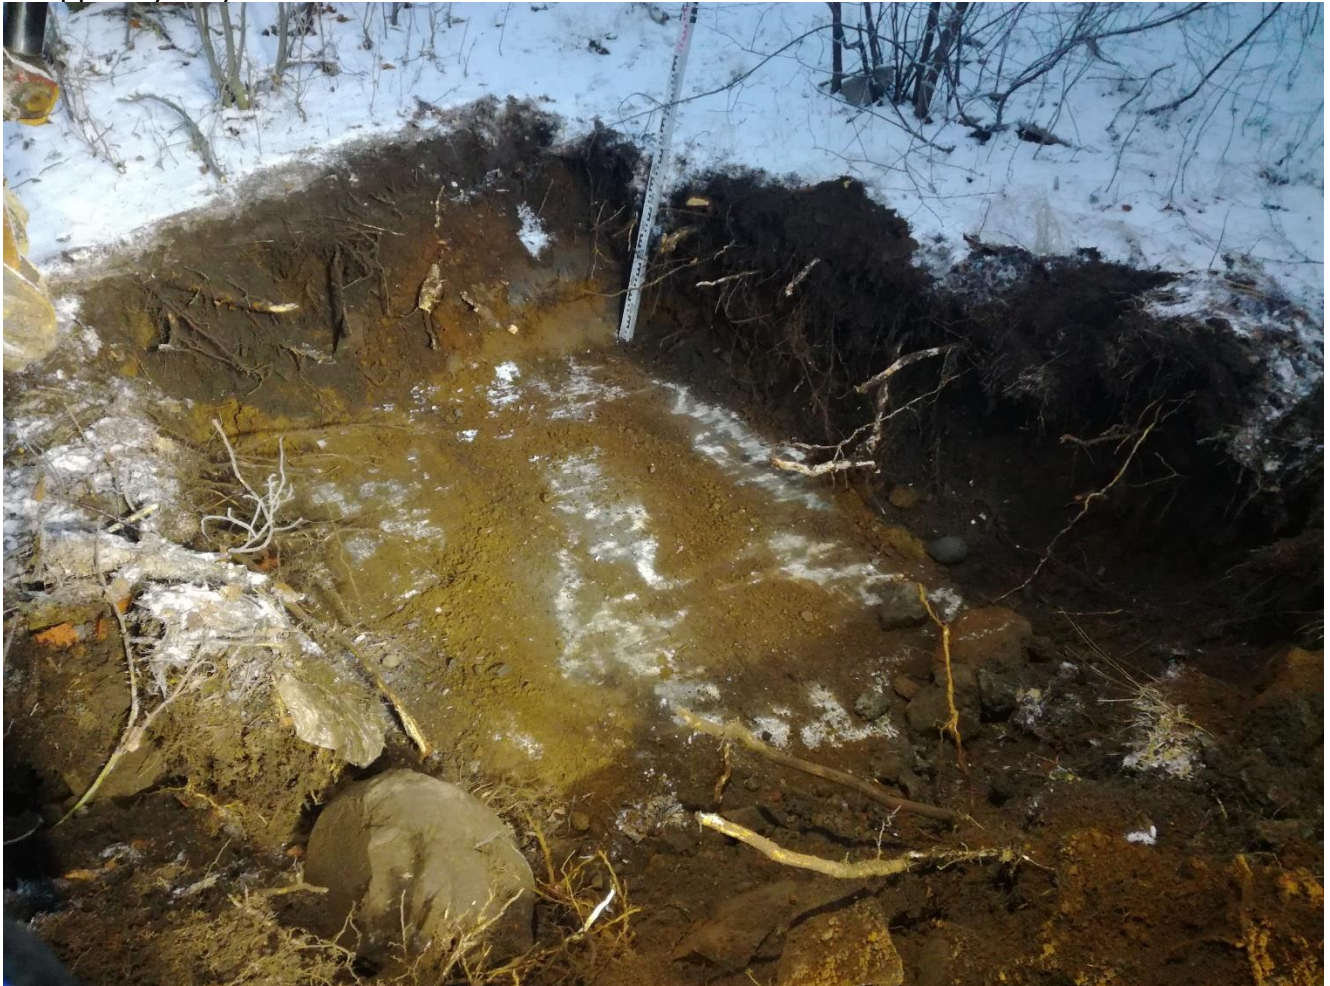
NÄYTETUNNUS: KK11

Nro	Syvyys, m	Kosteus (1...5)	Pilaantuneisuus (1...5)	T/L	Kuvaus
1	0 - 0,6	2	1	L	Mm/Si; kiviä, vähän tiiltä, muovia

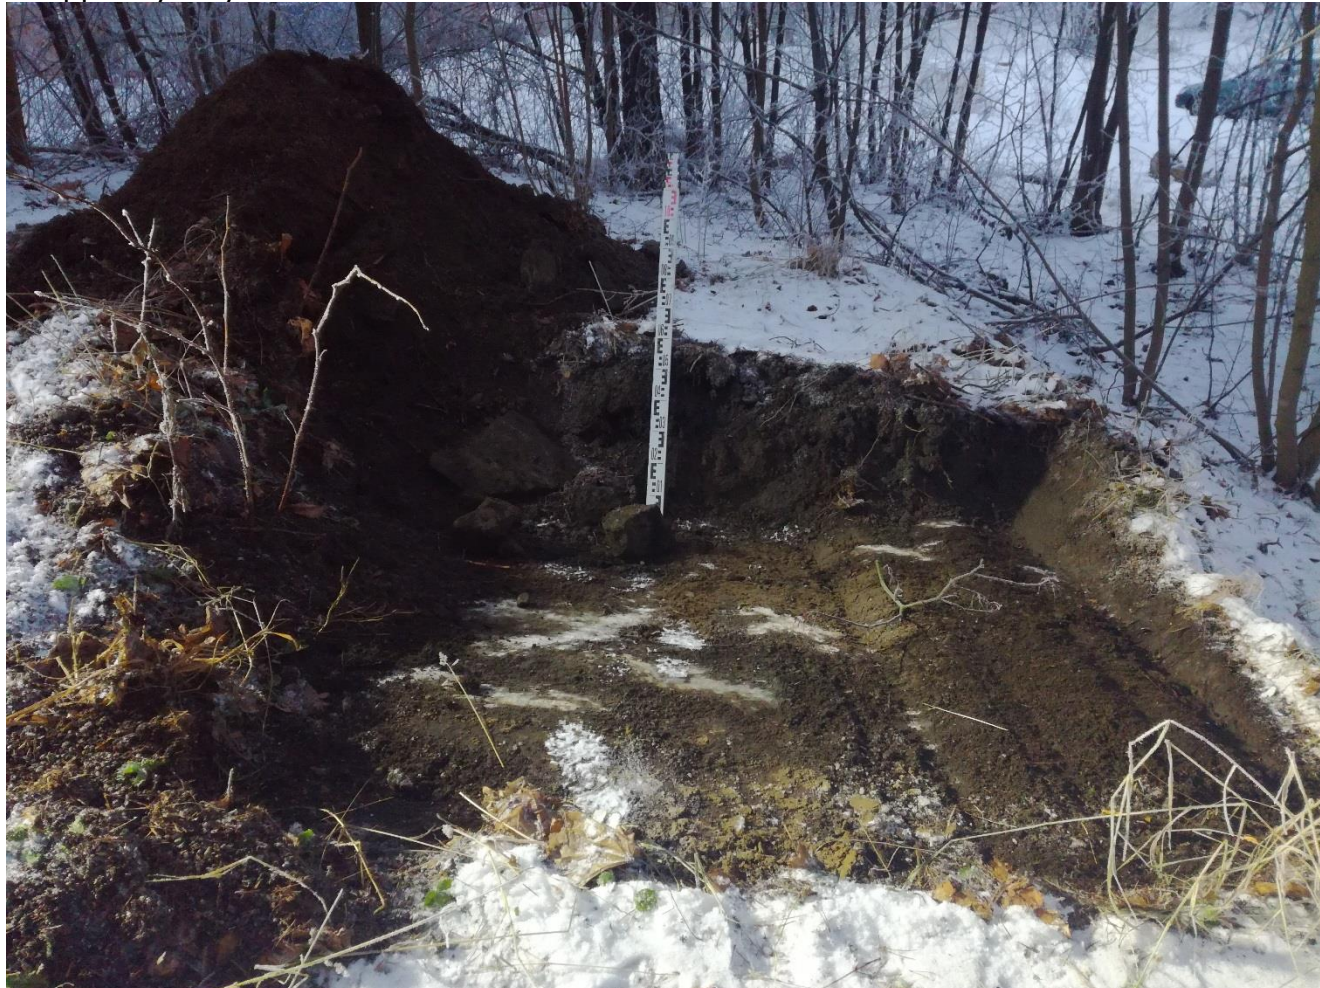
LAATIJA: SBORG NÄYTETUNNUS: KK14

Nro	Syvyys, m	Kosteus (1...5)	Pilaantuneisuus (1...5)	T/L	Kuvaus
1	0 - 0,5	2	1	L	Mm/(Si); seassa yksittäinen tiilenkappale

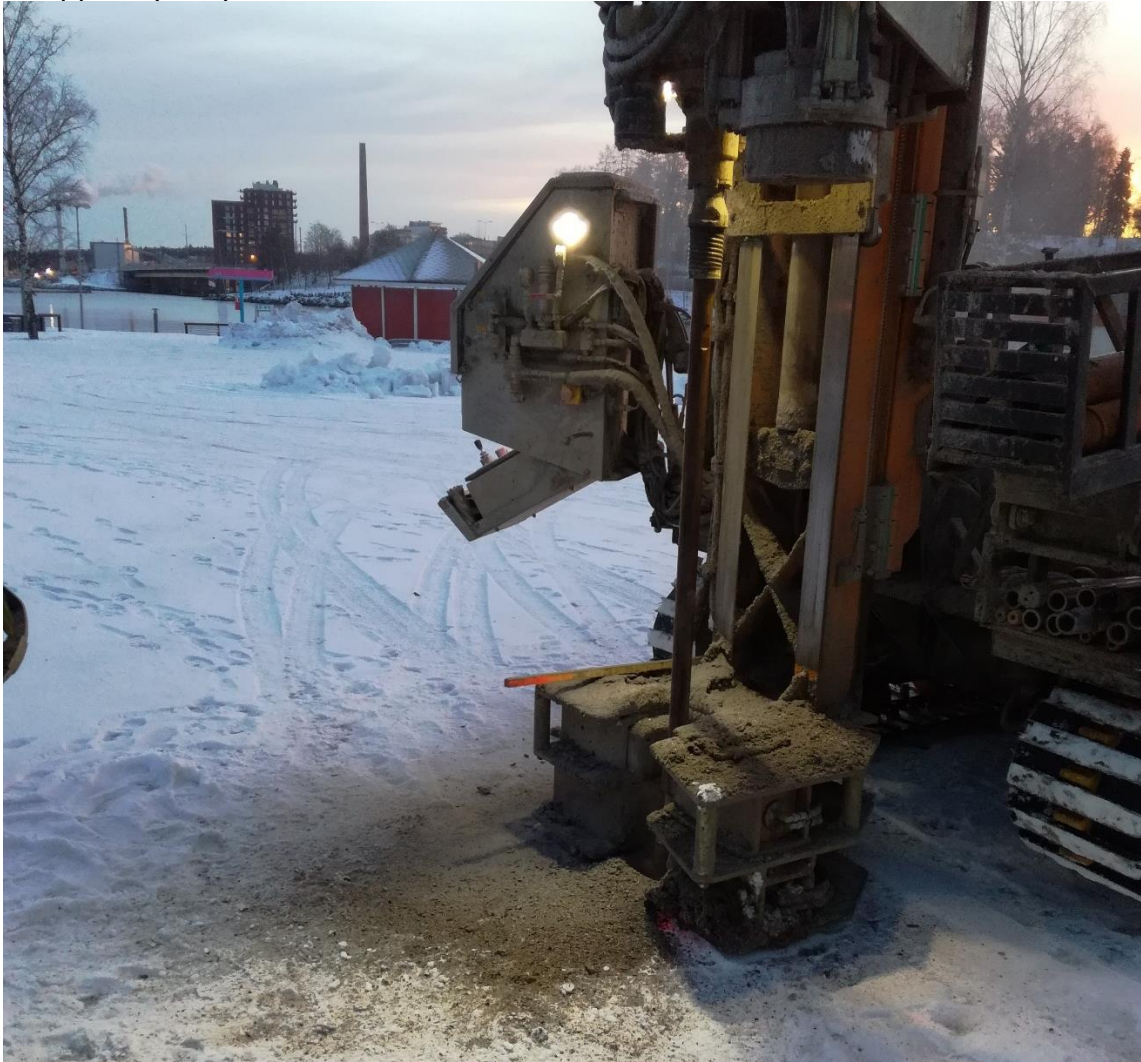
NÄYTETUNNUS: KP4

Nro	Syvyys, m	Kosteus (1...5)	Pilaantuneisuus (1...5)	T/L	Kuvaus
1	0 - 1	2	2	T	Hk; seassa puuta, mustaa

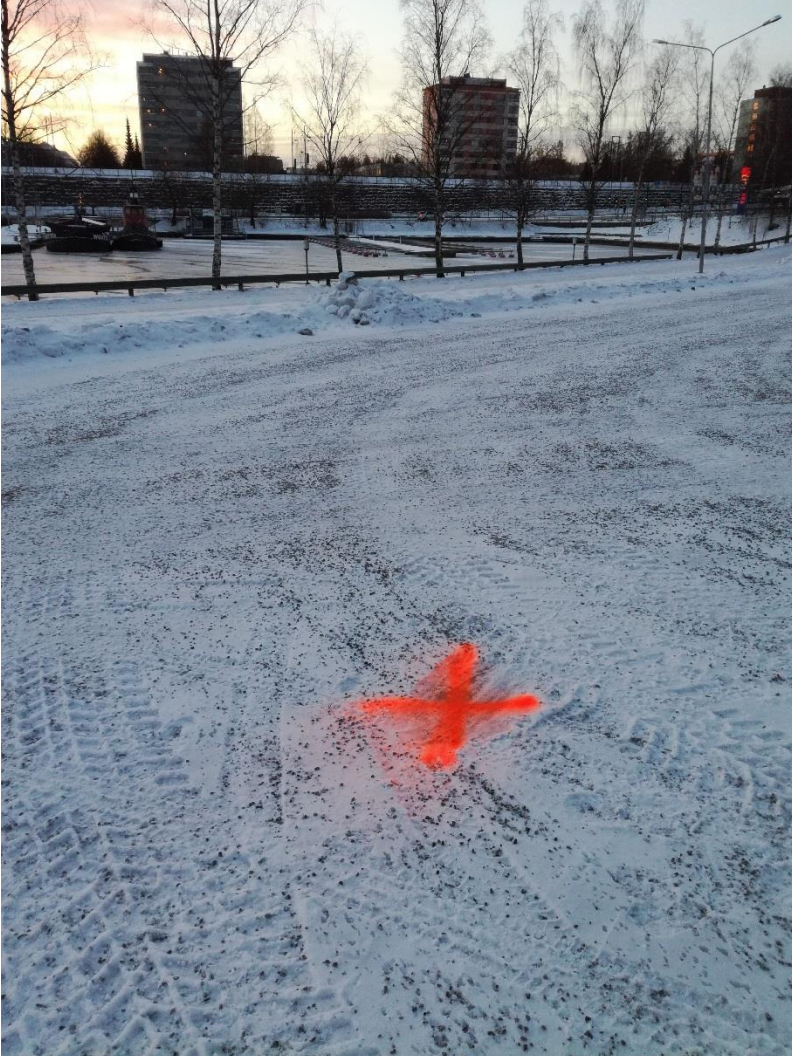
NÄYTETUNNUS: KP5

Nro	Syvyys, m	Kosteus (1...5)	Pilaantuneisuus (1...5)	T/L	Kuvaus
1	0 - 1	2	1	T	hkMr; ei merkkejä pilaantumasta

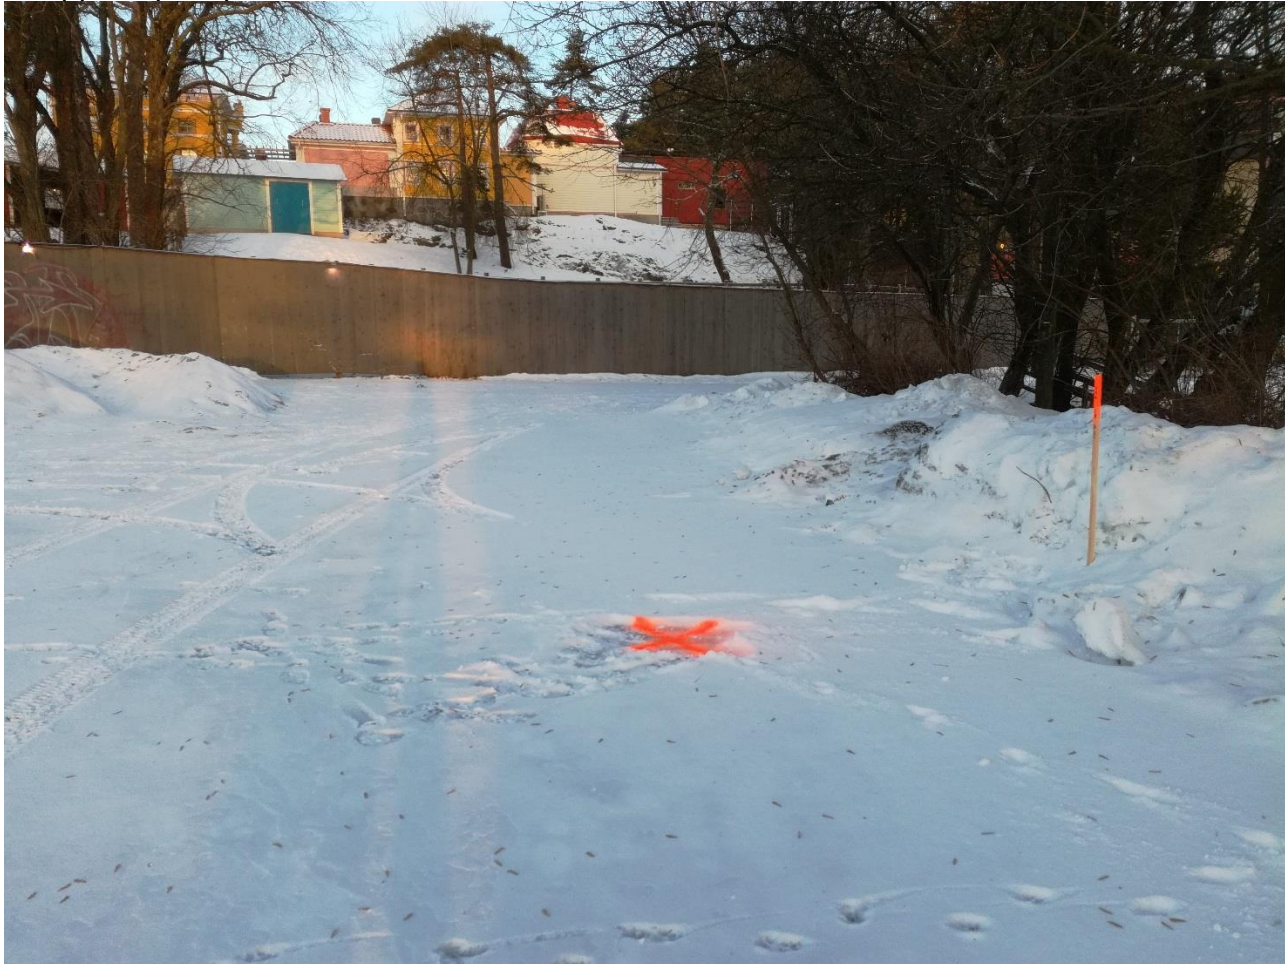
NÄYTETUNNUS: KP7

Nro	Syvyys, m	Kosteus (1...5)	Pilaantuneisuus (1...5)	T/L	Kuvaus
1	0 - 1	2	1	T	Hk; seassa vähän tiiltä

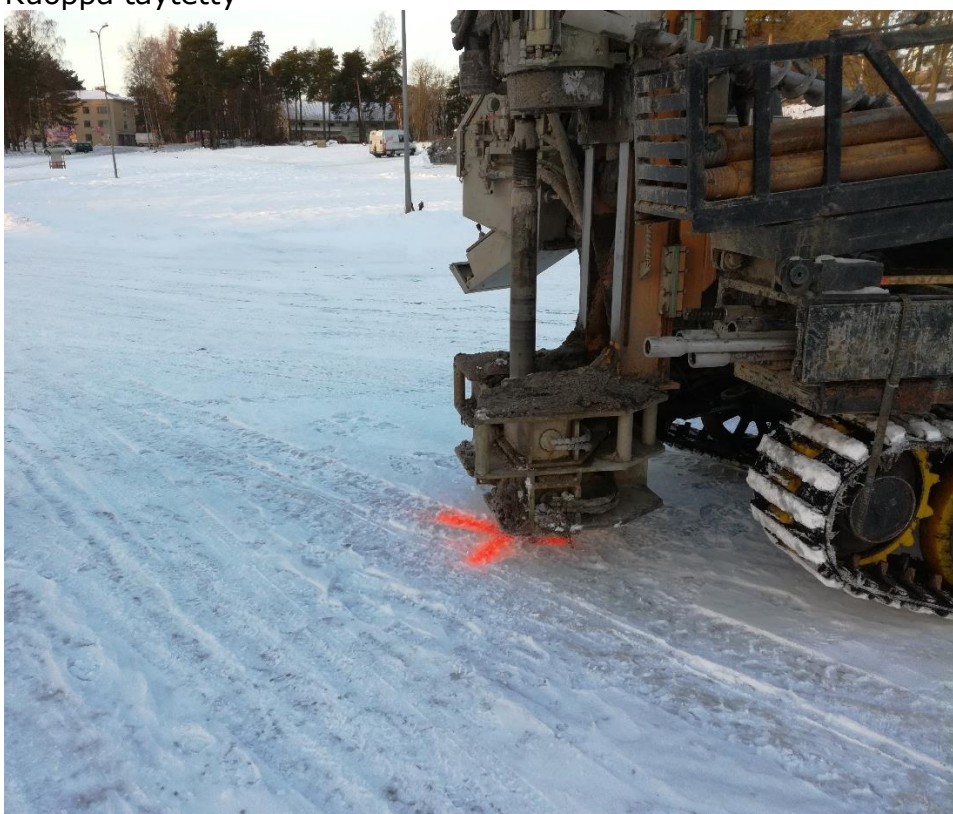
NÄYTETUNNUS: KP9

Nro	Syvyys, m	Kosteus (1...5)	Pilaantuneisuus (1...5)	T/L	Kuvaus
1	0 - 1	2	1	T/L	Sa/(Hk); Seassa tummaa (mahdollisesti multamaata)
2	1 - 2	3	1	L	Si; ei merkkejä pilaantumasta
3	2 - 3	3	1	L	Si; ei merkkejä pilaantumasta
4	3 - 4	3	1	L	Si; ei merkkejä pilaantumasta

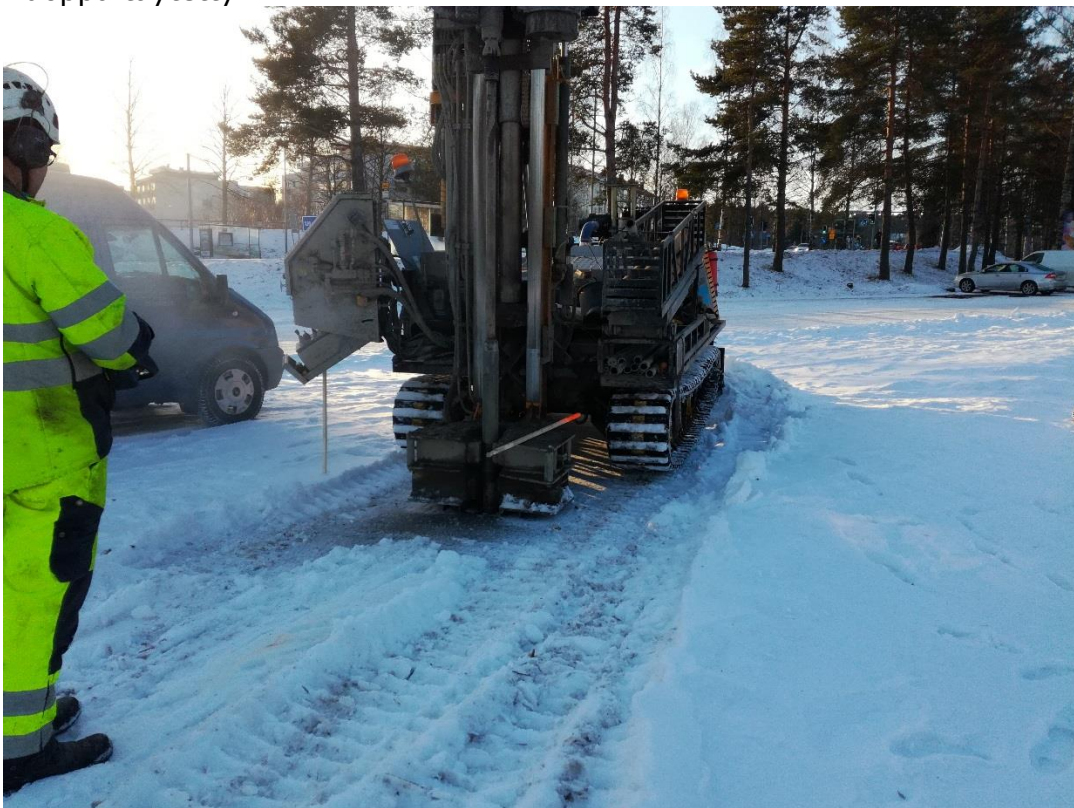
NÄYTETUNNUS: KP10

Nro	Syvyys, m	Kosteus (1...5)	Pilaantuneisuus (1...5)	T/L	Kuvaus
1	0 - 1	2	1	T	Sr/Hk; ei merkkejä pilaantumasta
2	1 - 2	2	1	L	Si; ei merkkejä pilaantumasta
3	2 - 3	2	1	L	Si; ei merkkejä pilaantumasta
4	3 - 4	2	1	L	Si; ei merkkejä pilaantumasta
