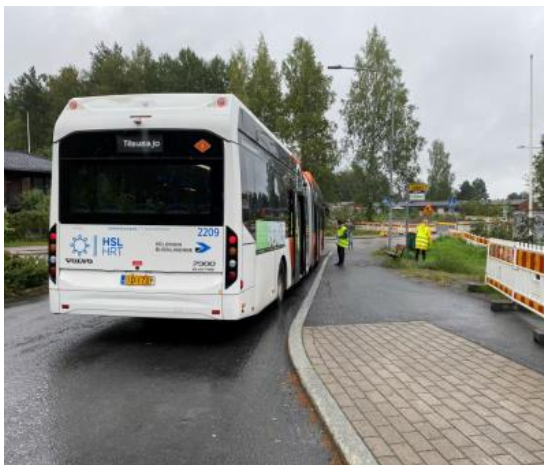
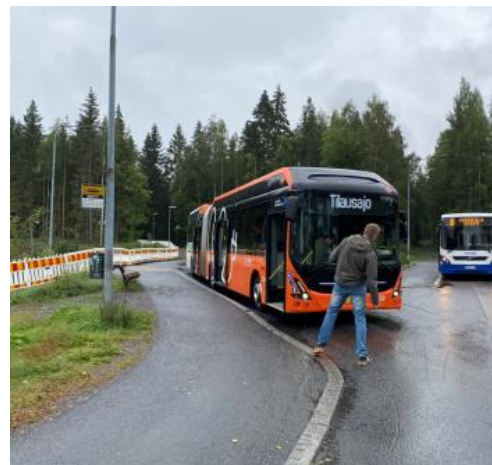
Pysäkin nimi: Haukiluoma

Nykytila:
Tolppa
Pysäkkisyvennys

- Nykytilanteessa nivelbussin perä jää irti reunatukilinjasta
- Alueen katuverkko kehittymässä, pysäkin yhteyteen esitetty jk:n pidennys ja reunakivilinjan suoristus, mitkä todennäköisesti vaikeuttavat nivelbussin kulkua. Katusuunnitelma vuodelta 2022. (ei vielä toteutettu 11/2025)
- Pyöräily ajoradalla Runkokadun liittymään asti (n. 200 m matkalla). Muutoskohtaa ei ole selkeästi toteutettu etelästä tullessa.

- Lähtöpysäkin siirto kääntöpaikan keskisilmukkaan, huomioidaan turvalliset kulkuyhteydet pysäkillä – kaupunki päivittää tarvittavat muutokset kadun rakennussuunnitelmiin
- Jalkakäytävämerkin lisääminen Runkokadun liittymään (jkpp päättyy)
- Ei katosta eikä näyttöä (lähtöpysäkki)

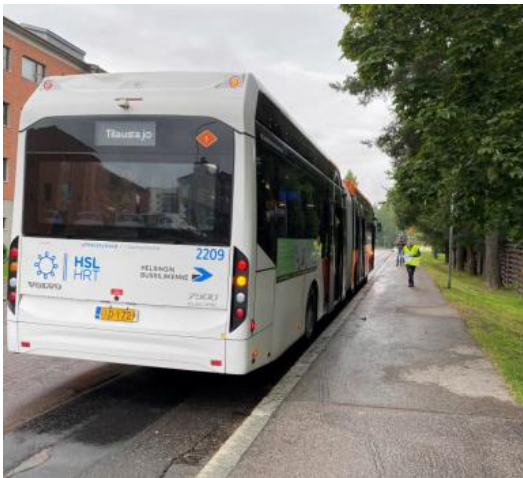
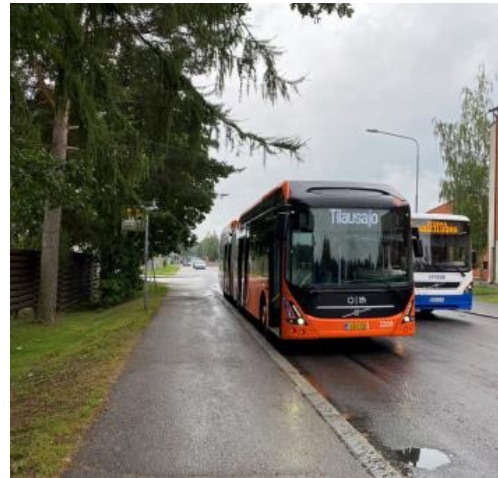
Pysäkin nimi: Runkokatu

Nykytila:
Tolppa
Ajoratapysäkki

- Bussin perää jää alle 5 m päähän suojatiestä
- Pysäkin poistamista pohdittu - todettu säilytettäväksi
- Tyvikadun kaikki tonttikatuliittymät tasa-arvoisia
- Vastapysäkillä n. 200 nousua/vrk

- Siirretään pysäkkitolppaa 20 m pohjoiseen, jotta etäisyys suojatiehen saadaan riittäväksi
- Huomioraita
- Kadunvarsipysäköinnin kieltäminen koko Tyvikadun matkalla (ajorata 8 m)

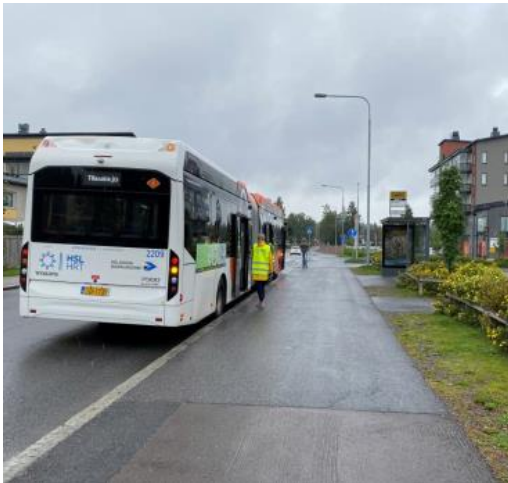
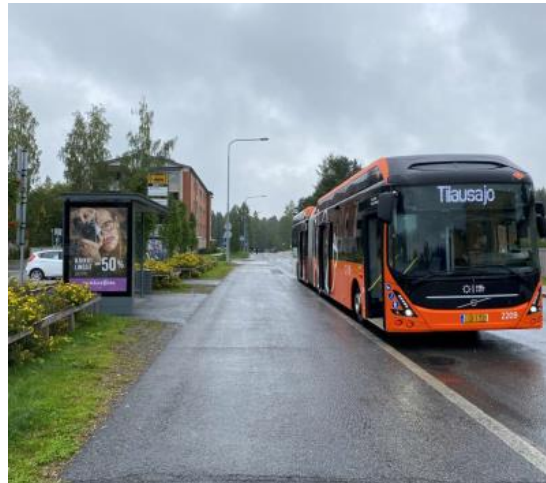
Pysäkin nimi: Runkokatu

Nykytila:
Katos
Ajoratapysäkki

- Vieressä päiväkotia

- Vaihe 1: Patterinäyttö, pyöräilijöitä varoittavat toimenpiteet (liikennemerkkit, heräteraidat). Runkokadun ja Tyviraitin liittymän väistämiselvollisuudet määritetään jatkosuunnittelussa.
- Vaihe 2: Ajoradan ja suojateiden kaventaminen 8 m -> 6,5 m, odotustilan parantaminen, jkpp:n siirto odotustilan taakse, TFT-näytöt (sähköistys)

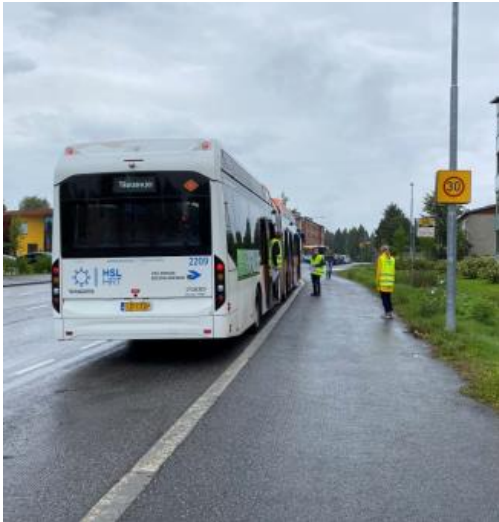
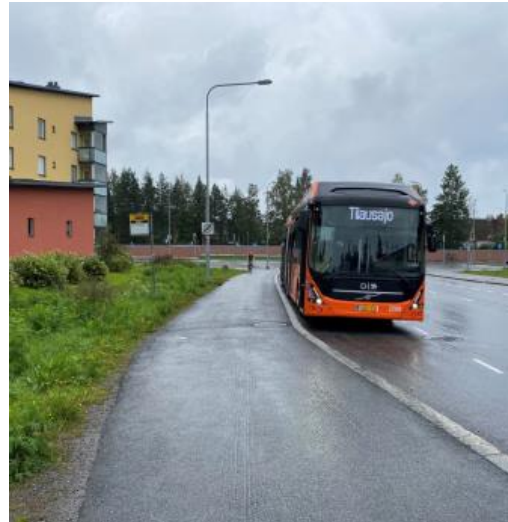
Pysäkin nimi: Tyvikatu**Pysäkki-ID 1706****Pysäkkiluokka: Superpysäkki IV****Pysäkin tyyppi****Aikataulunäyttö****Pysäkin odotustilan ja katoksen sijainti****Muuta**

Nykytila:
Tolppa
Pysäkkisyvennys

- Myllypuronkadun liittymässä tämän puolen jkpp-väylä muuttuu jalkakäytäväksi (ei merkkejä)
- Lähimmällä vastapysäkillä n. 250 nousua/vrk

- Vaihe 1: Jalkakäytävä-merkin lisääminen Myllypuronkadun liittymään selkeyttämään pyöräilyjärjestelyjä
- Vaihe 2: Huomioraita

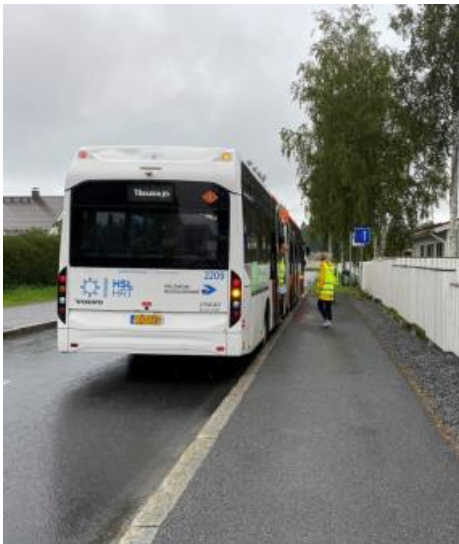
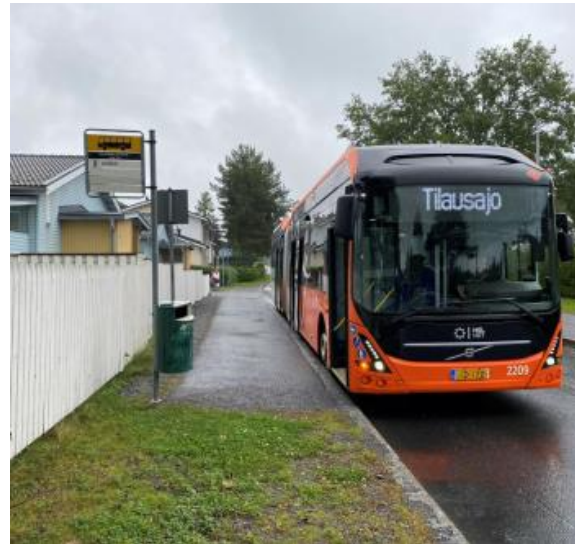
Pysäkin nimi: Heinämiehentie 7

Nykytila:
Tolppa
Ajoratapysäkki

- Pysäkin takana oleva suojatie johtaa vain pysäkillä ja rivitaloyhtiön pihaan

- Pysäkki poistetaan (merkkien ja varusteiden poisto)
- Suojatie poistetaan

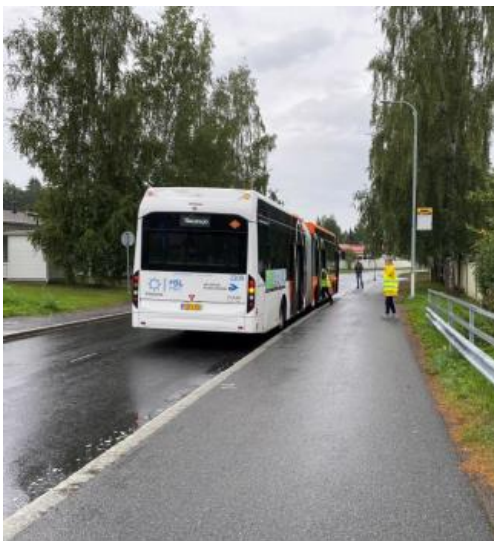
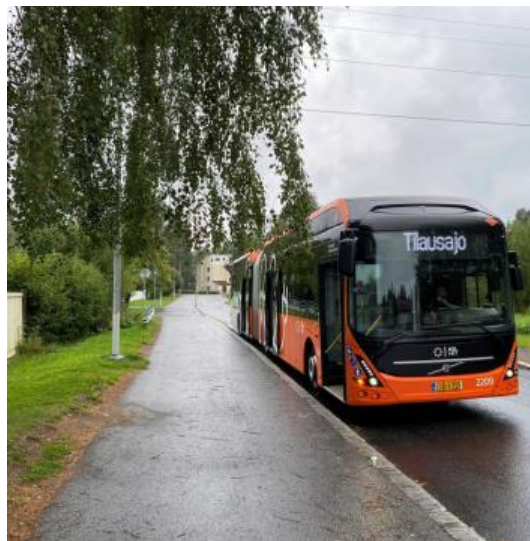
Pysäkin nimi: Heinämiehenpuisto**Pysäkki-ID 1702****Pysäkkiluokka: Superpysäkki IV****Pysäkin tyyppi**

Nykytila:
Tolppa
Ajoratapysäkki

- n. 70 poistuvaa matkustajaa/päivä
- Heinämiehenkadun tonttikatuliittymät tasa-arvoisia
- Tavoiteverkolla erotettu jk+pp

- Huomioraita ja pysäkistä varoittavat liikennemerkkit (pyöräilijöitä varten)
- Ajoratapysäköinnin kieltö koko Heinämiehentielle
- Karjakontien, Mesiheinäkadun ja Apilakadun sivusuuntien muuttaminen väistämisvelvolliseksi

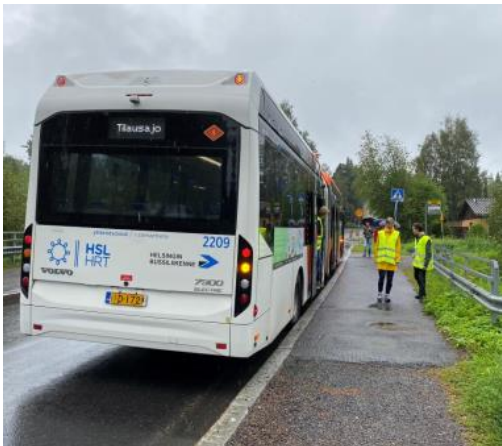
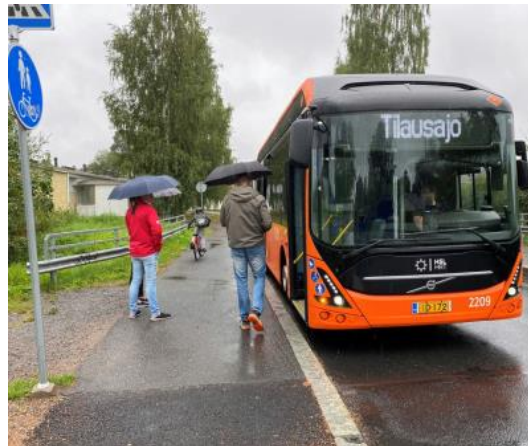
Pysäkin nimi: Heinämiehenpuisto

Nykytila:
Tolppa
Ajoratapysäkki

- Pysäkkiä on jo siirretty n. 5 m pohjoiseen ja toteutettu huomioraita (2024) - pysäkki edelleen lähellä suojatietä (7 m), mutta täyttää minimivaatimuksen (valokuva ei ajantasainen)
- Käyttäjämäärä hieman lisääntyy edellisen pysäkin poiston myötä

- Vaihe 1: Patterinäyttö
- Vaihe 2: Katoksen lisääminen kaiteen viereen takaovien kohdalle (mahtuu katualueelle)

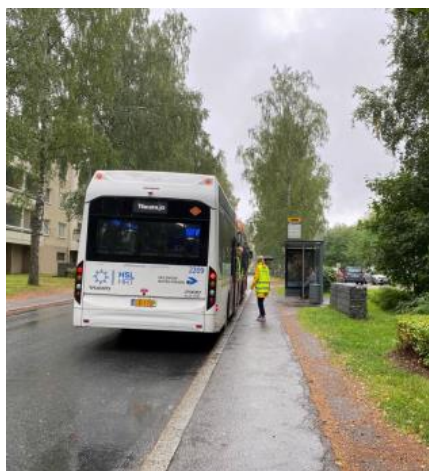
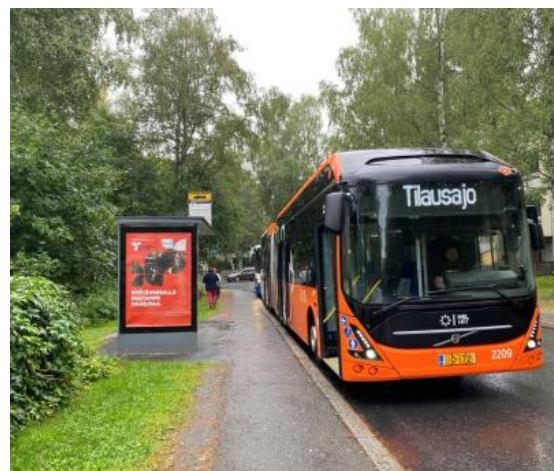
Pysäkin nimi: Kauppamiehenkatu**Pysäkki-ID 1693****Pysäkkiluokka: Superkatos I****Pysäkin tyyppi****Aikataulunäyttö****Pysäkin odotustilan ja katoksen sijainti****Muuta**Nykytila:
Katos
AjoratapysäkkiSuperbussin tilanne:
Pitkä katosNykytila:
Ei näyttöäSuperbussin tilanne:
TFT-näyttö

- Nykyiset pyöräilyjärjestelyt vaikeasti ymmärrettävät (pyörätiet muuttuvat jalkakäytäväksi yllättäen, pyöräily ajoradalla)
- Pyöräily olisi hyvä saada pois ajoradalta, mutta toimiva toteutus edellyttäisi katualueen koko poikkileikkauksen saneerausta. Nykyisten jalkakäytävien leveys ei riitä pyöräilylle (pyöräilyn tavoiteverkolla pyöräily ajoradalla, paikallisreitti)
- Liityntäpysäköintikohde (pyöräpysäköinnin yleissuunnitelma 2023)

- Vaihe 1: Patterinäyttö, jalkakäytävämerkit Karjakontien ja Virontörmänkadun liittymineen (pyöräily ajoradalla), Rahinkuja osoitetaan väistämisvelvolliseksi Karjakontiellä
- Vaihe 2: Pysäkin siirto n. 7 m etelään, odotustilan parantaminen, TFT-näytöt (sähköistys)

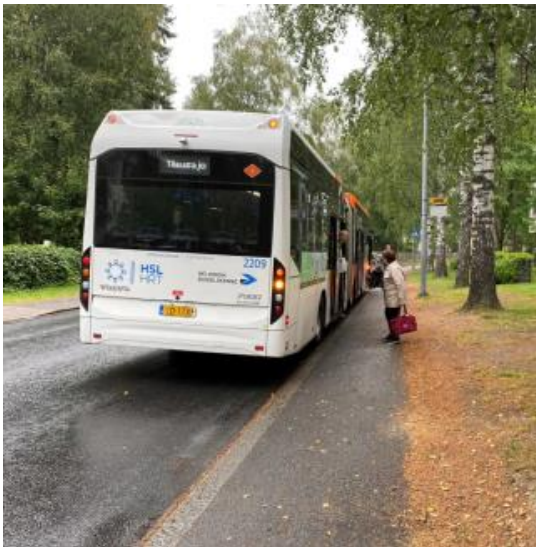
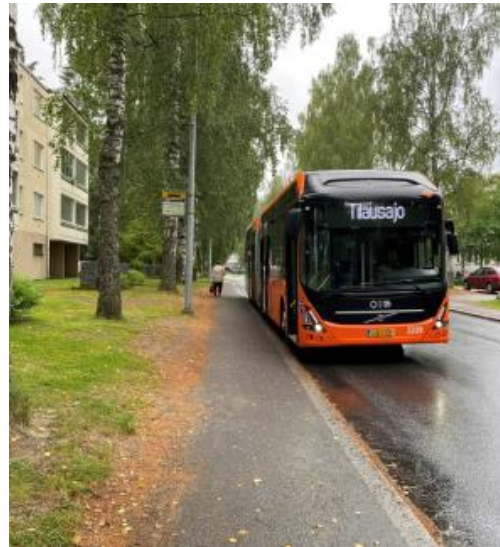
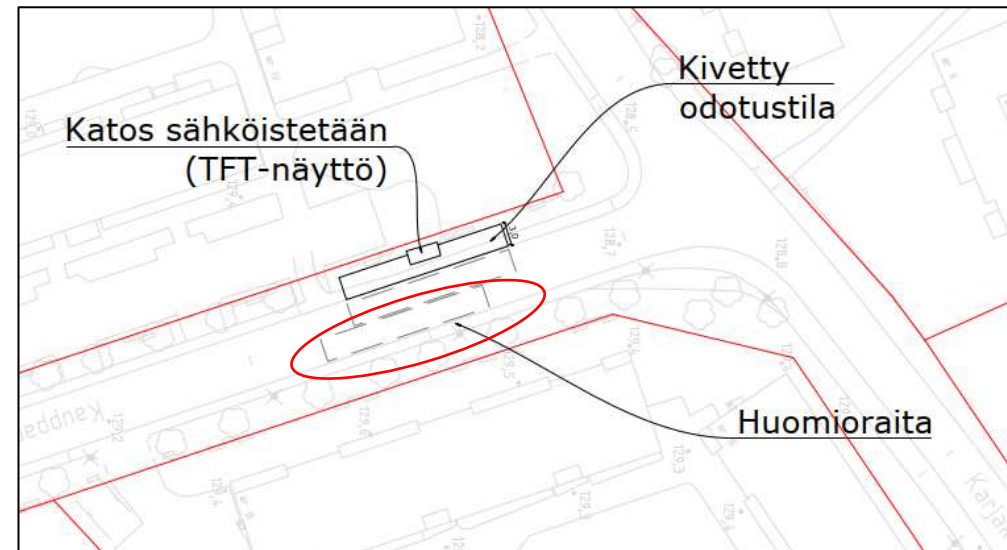
Pysäkin nimi: Kauppamiehenkatu**Pysäkki-ID 1694****Pysäkkiluokka: Superpysäkki IV****Pysäkin tyyppi****Aikataulunäyttö****Pysäkin odotustilan ja katoksen sijainti****Muuta**Nykytila:
Tolppa
AjoratapysäkkiSuperbussin tilanne:
TolppaNykytila:
Ei näyttöäSuperbussin tilanne:
Ei näyttöä

- Vastapysäkillä n. 220 nousua/vrk
- Pysäkin jälkeinen T-liittymä tasa-arvoinen (bussilla etuajo-oikeus)

- Huomioraita

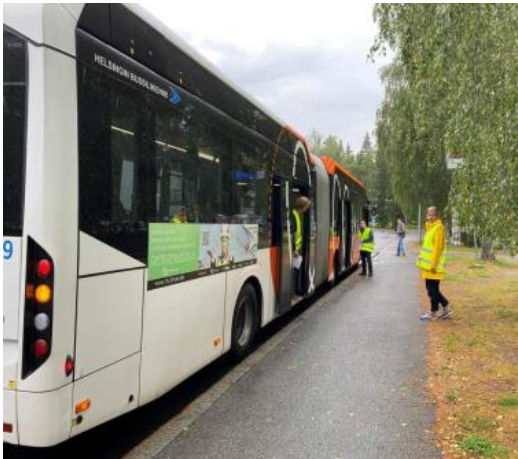
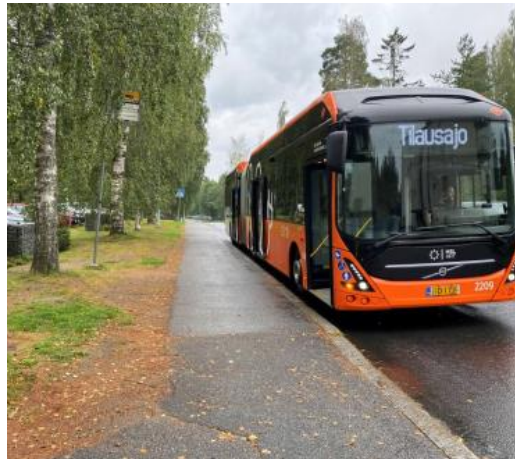
Pysäkin nimi: Ikurin koulu

Nykytila:
Tolppa
Ajoratapysäkki

- Ennen pysäkki oleva suojatie liian lähellä pysäkkiä (ei siirrettävissä kauemmaksi)
- Vastapysäkillä n. 250 nousijaa/vrk
- Pysäkin jälkeinen liittymä tasa-arvoinen

- Pysäkin siirto n. 40 m etelään suojatieturvallisuuden parantamiseksi
- Huomioraita
- Läntisen suunnan muuttaminen väistämisvelvolliseksi pysäkin jälkeisessä liittymässä (bussille etuajo-oikeus)

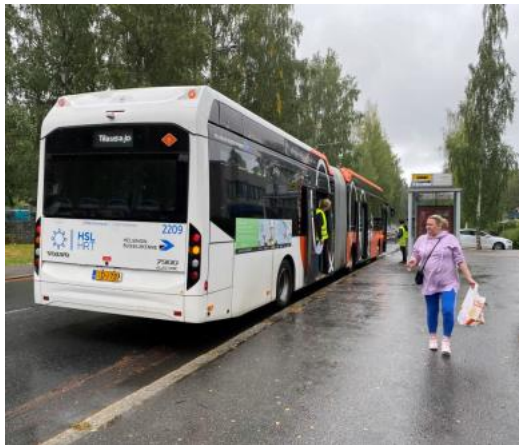
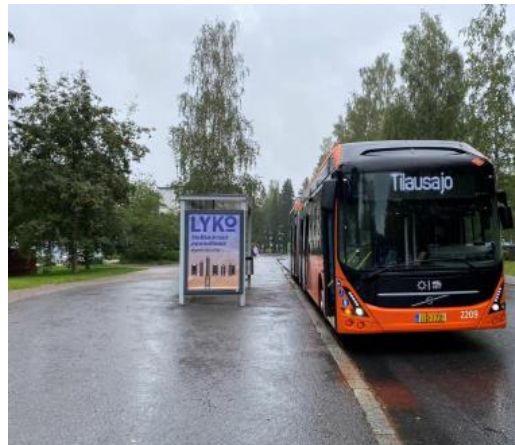
Pysäkin nimi: Ikurin koulu

Nykytila:
Katos
Ajoratapysäkki

- Bussin takaovet jkpp-väylällä
- Tavoiteverkolla eroteltu jk+pp

- Vaihe 1: Patterinäyttö
- Vaihe 2: Odotustilan parantaminen/kiveäminen (tilan selkeyttäminen pyöräilijöitä varten), pyörätien siirto koko odotustilan taakse, puut säästetään, suojatien siirto n. 5 m pohjoiseen + TFT-näytöt (sähköistys)

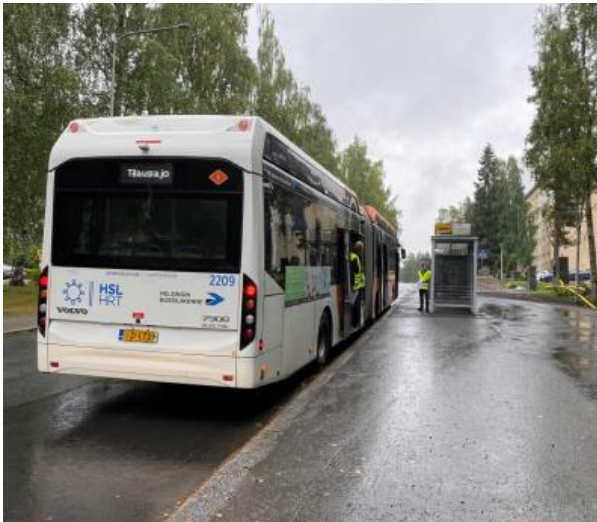
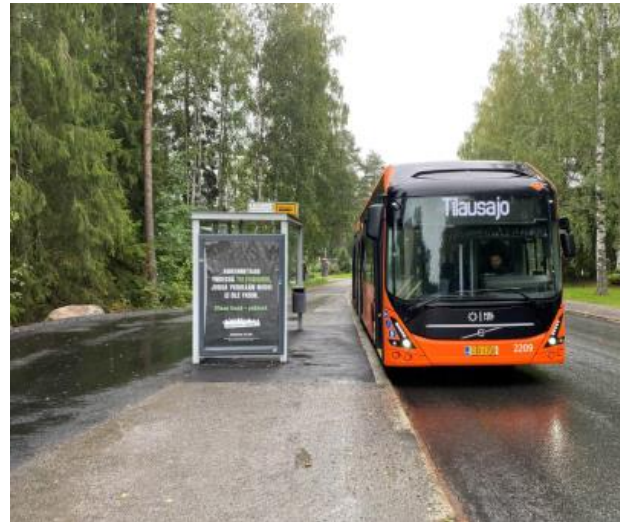
Pysäkin nimi: Virontörmänkatu

Nykytila:
Katos
Ajoratapysäkki

- Taka- ja keskiovet jkpp-väylällä
- Tavoiteverkolla eroteltu jk+pp, pysäkin takana riittävästi katualuetta myöhemmälle parantamiselle (korkeuseroja)

- Vaihe 1: Patterinäyttö, huomioraita
- Vaihe 2: Odotustilan parantaminen/kiveäminen (tilan selkeyttäminen pyöräilijöitä varten), pyörätien siirto koko odotustilan taakse + TFT-näyttö (sähköistys)

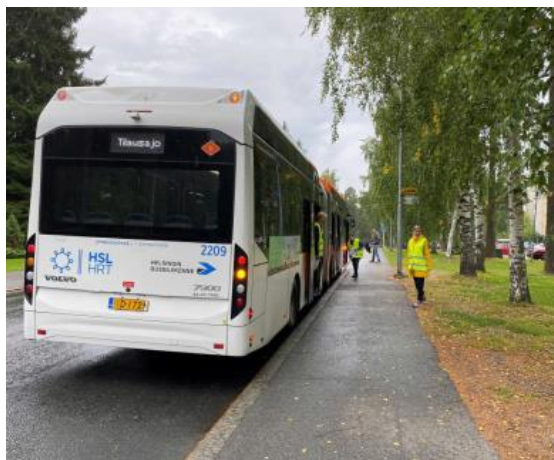
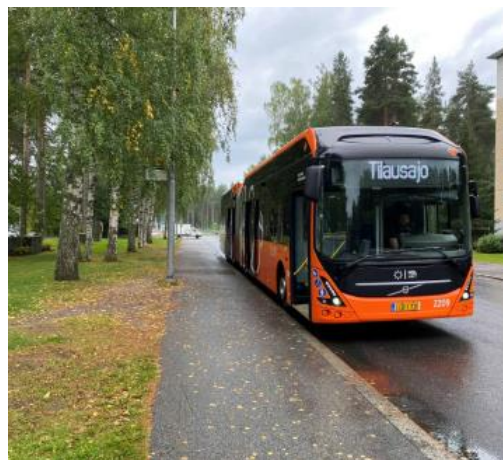
Pysäkin nimi: Virontörmäkatu**Pysäkki-ID 1540****Pysäkkiluokka: Superpysäkki IV****Pysäkin tyyppi****Aikataulunäyttö****Pysäkin odotustilan ja katoksen sijainti****Muuta**Nykytila:
Tolppa
AjoratapysäkkiSuperbussin tilanne:
TolppaNykytila:
Ei näyttöäSuperbussin tilanne:
Ei näyttöä

- Vastapysäkillä n. 150 nousua/vrk

- Huomioraita

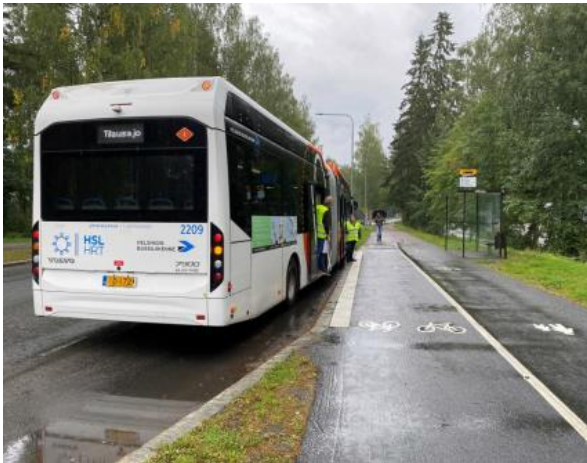
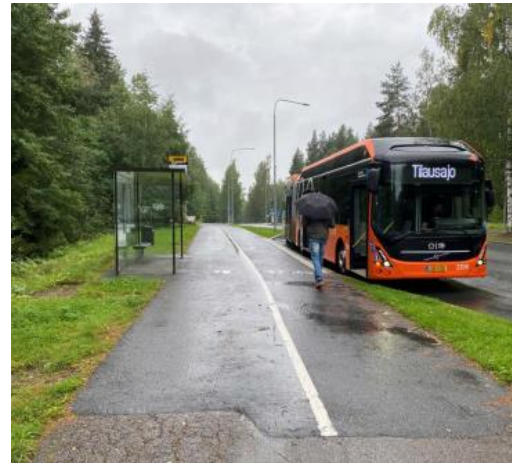
Pysäkin nimi: Tesomankatu

Nykytila:
Katos
Pysäkkisyvennys

- Pysäkki pidennetty kuvien ottamisen jälkeen 15 m -> 22 m (Kuvat ei ajantasaiset), lisätty suojatie pyörätien yli
- Vastapysäkillä n. 45 nousua/vrk (linja 8 ei pysähdy)
- Pyöräilyn aluereitti (ei luotettavaa tietoa käyttäjämäärästä), pääreitti kadun toisella puolella – odotustilan lisäksi ei muuta parantamistarvetta

- Vaihe 1: Patterinäyttö
- Vaihe 2: Pyörätien siirto odotustilan taakse ja odotustilan parantaminen

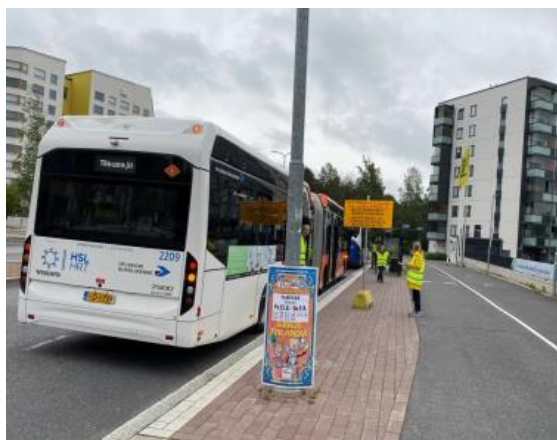
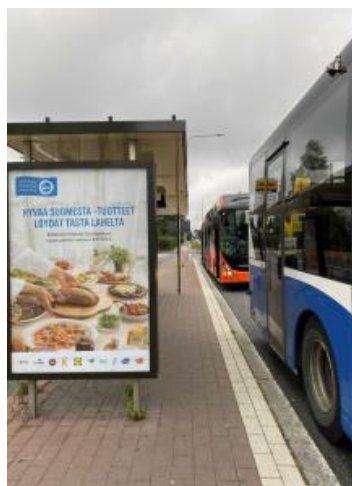
Pysäkin nimi: Tesoma A**Pysäkki-ID 1533****Pysäkkiluokka: Superkatos I****Pysäkin tyyppi****Aikataulunäyttö****Pysäkin odotustilan ja katoksen sijainti****Muuta**

Nykytila:
Pitkä katos
Pysäkkisyvennys

- Ajantasaus: 4, 8, 28, 34 – linjan 7 päätepysäkki (2025)
- Linjan 7 pysäkki siirtyy Tesoman valtatielle
- Kuvien ottamisen jälkeen toteutettu suojatie pyörätien yli sekä pyöräkatos
- Ennen pysäkkiä pitkäköt suojatiet (liikenneturvallisuuden parantamistarve)
- Esteettömyyden erikoistason tavoiteverkolla

- Pysäkkikaiteet katoksen viereen + TFT-näytöt (sähköistys)

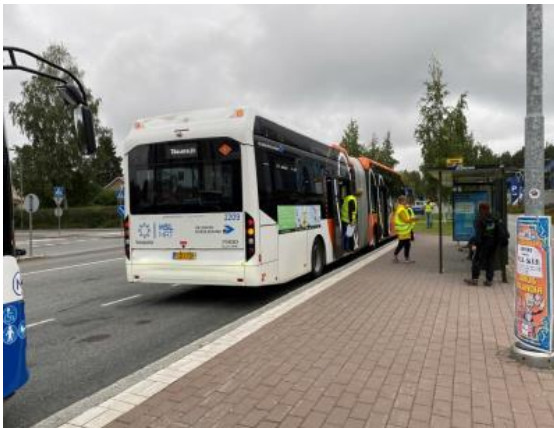
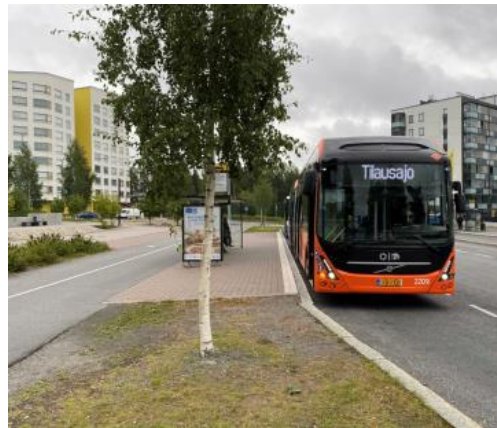
Pysäkin nimi: Tesoma B		Pysäkki-ID 1532		Pysäkkiluokka: Superkatos I	
Pysäkin tyyppi		Aikataulunäyttö		Pysäkin odotustilan ja katoksen sijainti	Muuta
Nykytila: Pitkä katos Pysäkkisyvennys	Superbussin tilanne: Pitkä katos	Nykytila: Axentia	Superbussin tilanne: TFT-näyttö	Pyörätie katoksen takana	Päätepysäkki/ vaihtopysäkki/ ajantasauspysäkki
Pysäkin pituus		33 m		Nousut (keskiarvo 01/2025)	923,4
Linjat (8/2025)		4, 8, 28, 34, 71		Pysäkin vuorot/h ruuhka-aikaan Superbussilinjan käynnistyttyä	
Esitetyt toimenpiteet: - Pysäkkikaiteet katoksen viereen + TFT-näytöt (sähköistys)			Muita huomioita pysäkkiin liittyen - Pyörätien yli toteutettu suojatie - Esteettömyyden erikoistason tavoiteverkolla - Linjojen 4, 8, 28 ja 34 ajantasaus, linjan 71 lähtö- ja päätepysäkki

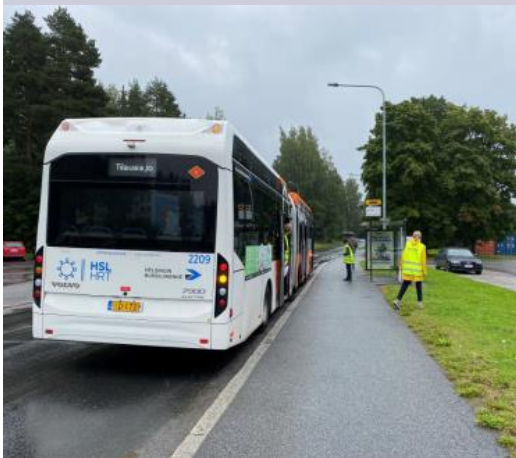
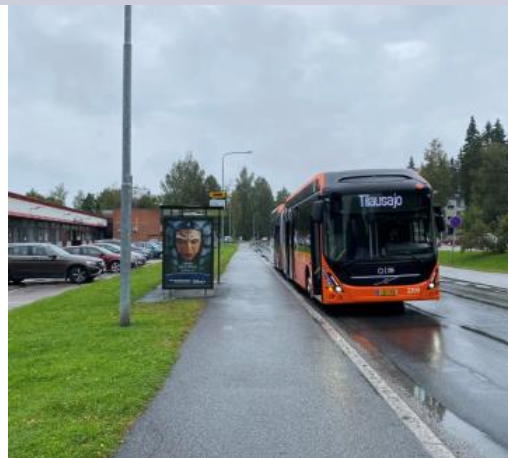
Pysäkin nimi: Kohmankaari**Pysäkki-ID 1701****Pysäkkiluokka: Superkatos II****Pysäkin tyyppi****Aikataulunäyttö****Pysäkin odotustilan ja katoksen sijainti****Muuta**

Nykytila:
Katos
Ajoratapysäkki

- Pyöräilyn tavoiteverkolla pyöräily vain kadun toisella puolella (edellyttää katualueen leventämistä)
- Kadun eteläpuoleinen alue tulossa asemakaavoitukseen (tilanne 10/2025) osana Tesoman seisakeympäristön kehittämistä
- Lähin samansuuntainen pysäkki poistetaan (n. 30 nousijaa/vrk), minkä takia pysäkkiluokka korotettu yli 100 päivittäisen nousijan mukaiseksi

- Vaihe 1: Patterinäyttö, pyöräilijöitä varoittavat liikennemerkkit
- Vaihe 2: Pysäkkijärjestelyt tarkastellaan kadun jatkokehittämisen yhteydessä (kaavoitusta palveleva suunnittelu alkamassa 12/2025)

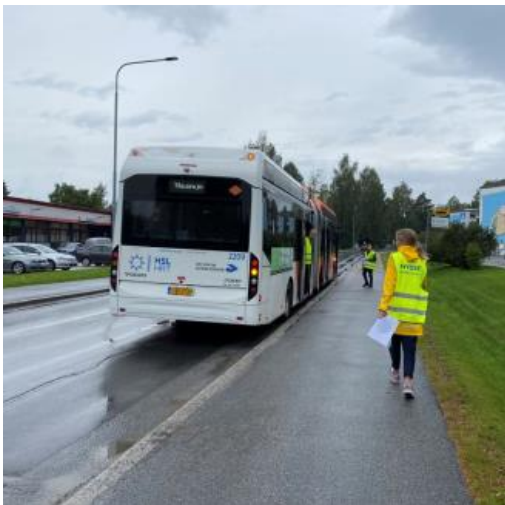
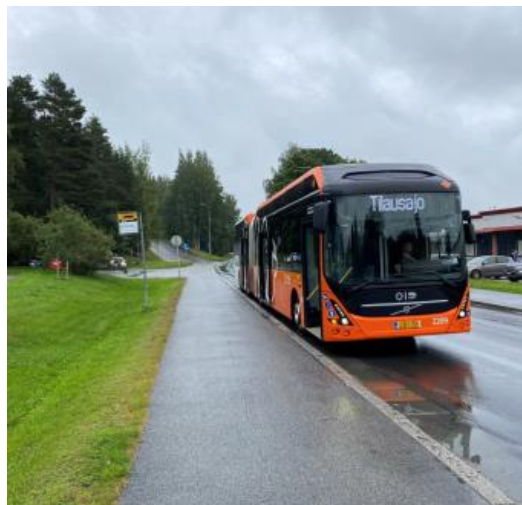
Pysäkin nimi: Kohmankaari

Nykytila:
Tolppa
Ajoratapysäkki

- Pyöräilyn tavoiteverkolla erotettu jk+pp (edellyttää katualueen leventämistä)
- Kadun eteläpuoleinen alue tulossa asemakaavoitukseen (tilanne 10/2025) osana Tesoman seisakeympäristön kehittämistä
- Vastapysäkillä n. 100 nousua/vrk

- Pysäkkijärjestelyt tarkastellaan kadun jatkokehittämisen yhteydessä (kaavoitusta palveleva suunnittelu alkamassa 12/2025)

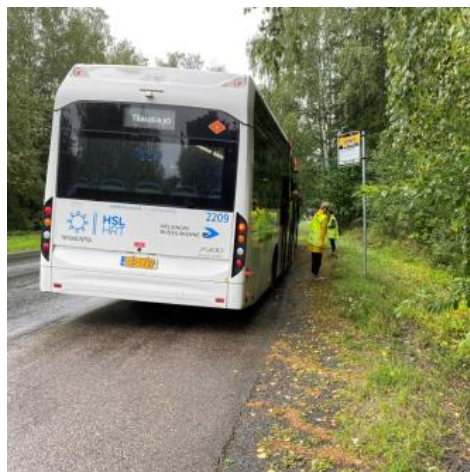
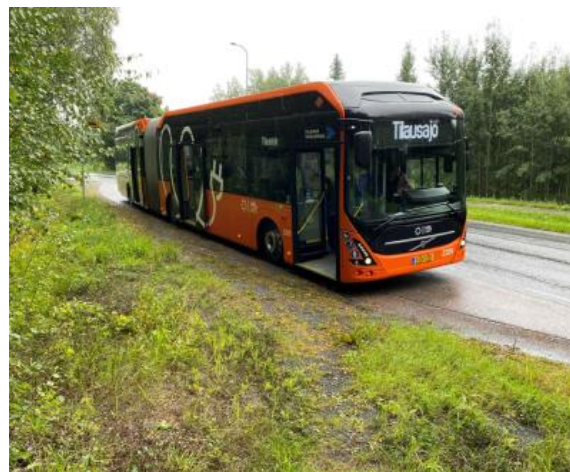
Pysäkin nimi: Ristimäki**Pysäkki-ID 1600****Pysäkkiluokka: Superpysäkki IV****Pysäkin tyyppi****Aikataulunäyttö****Pysäkin odotustilan ja katoksen sijainti****Muuta**

Nykytila:
Tolppa
Pysäkkisyvennys

Ei jalkakäytävää

- Pysäkki poistetaan (liikennemerkkit puretaan)

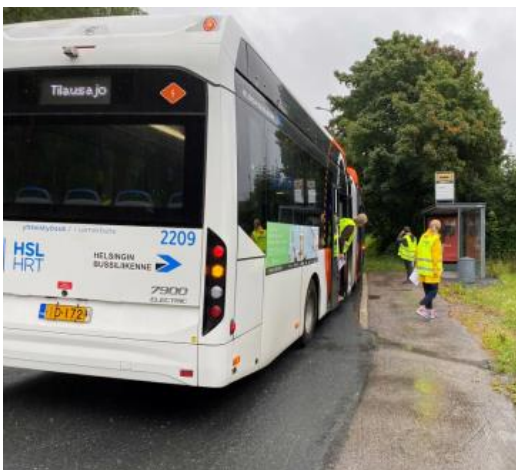
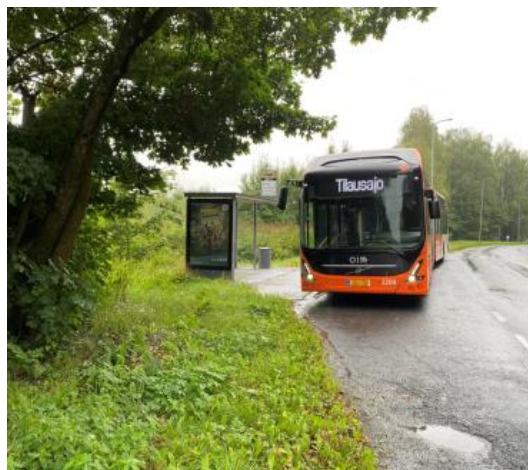
Pysäkin nimi: Ristimäki**Pysäkki-ID 1599****Pysäkkiluokka: Superpysäkki IV****Pysäkin tyyppi****Aikataulunäyttö****Pysäkin odotustilan ja katoksen sijainti****Muuta sijainti**

Nykytila:
Katos
Pysäkkisyvennys

Jalkakäytävä päättyy pysäkillä

- Pysäkki poistetaan (katos ja varusteet puretaan)

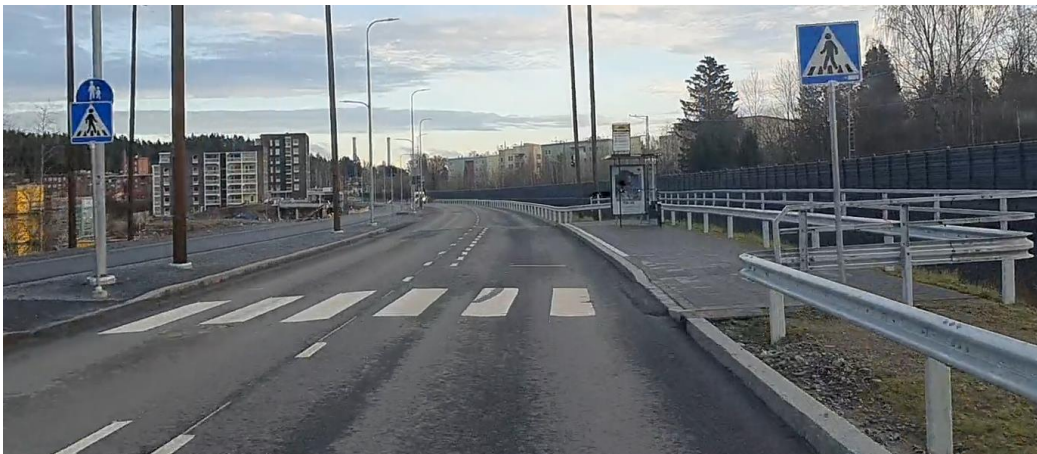
Kuva pysäkistä (Vionice)

Nykytila:
Ajoratapysäkki, katos

- Kadun saneeraus käynnissä, pysäkin pinnat valmiit (11/2025)
- Alueen maankäyttö kehittymässä voimakkaasti (käyttäjämäärä tulee kasvamaan)

- Vaihe 1: Patterinäyttö
- Vaihe 2: TFT-näytöt (sähköistys)

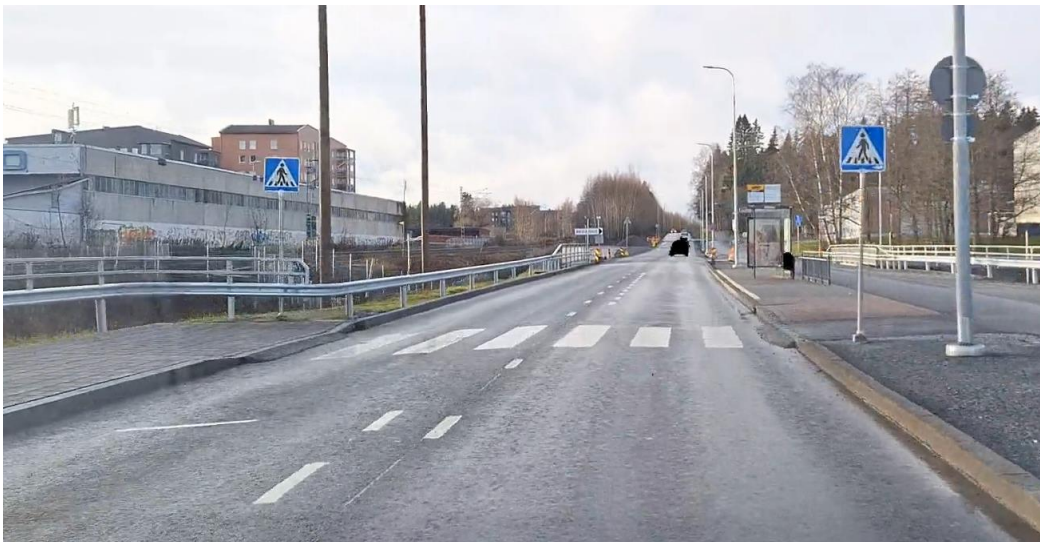
Kuva pysäkistä (Vionice)

Nykytila:
Ajoratapysäkki, katos

- Kadun saneeraus käynnissä, pysäkin pinnat valmiit (11/2025)
- Alueen maakäyttö kehittymässä voimakkaasti (käyttäjämäärä tulee kasvamaan)

- Patterinäyttö

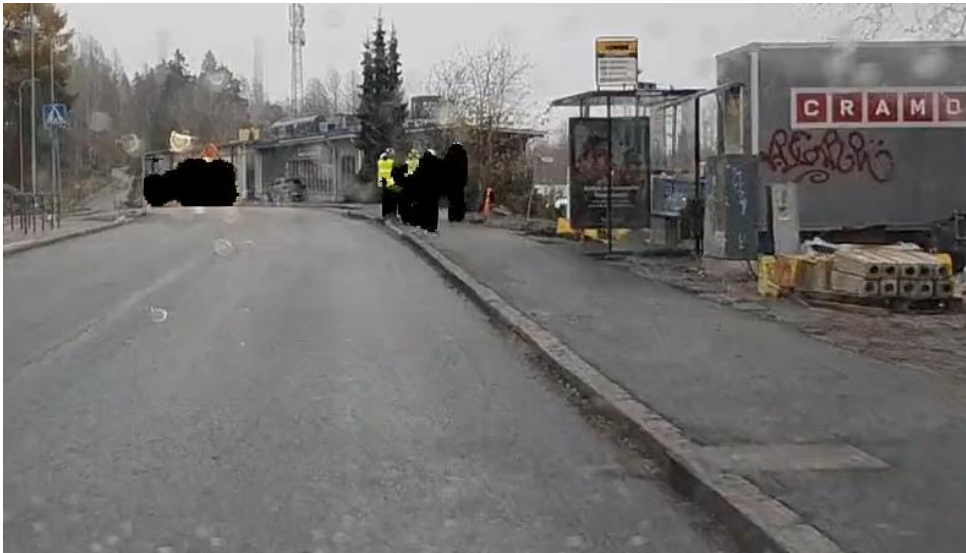
Kuva pysäkistä 7.11.2025 (Vionice)

Pysäkki jalkakäytävällä

- Kadun saneeraus käynnissä, pysäkin pinnat valmiit (11/2025)
- Alueen maakäyttö kehittymässä voimakkaasti (käyttäjämäärä tulee kasvamaan)

- Vaihe 1: Patterinäyttö
- Vaihe 2: TFT-näyttö (sähköistys)

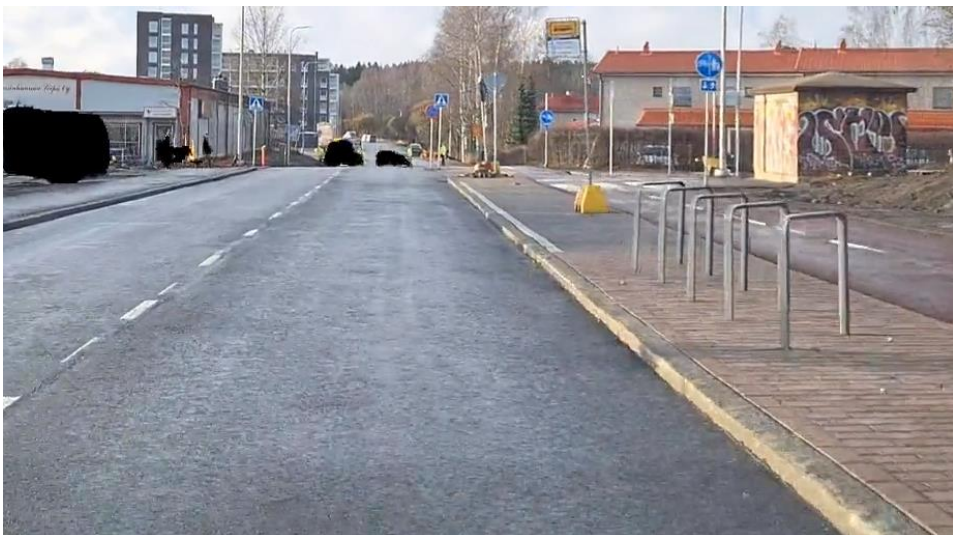
Kuva pysäkistä (Vionice)

Nykytila:
Tolppa
Ajoratapysäkki

- Kadun saneeraus käynnissä, pysäkin pinnat valmiit (11/2025)
- Ei tilaa katokselle
- Alueen maankäyttö kehittymässä voimakkaasti (käyttäjämäärä tulee kasvamaan)

- Ei toimenpiteitä
