KALEVA-HAKAMETSÄ- PAIKALLISKESKUS

KAAVA-ALUEEN 8826 MAAPERÄ- JA POHJAVESITUTKIMUKSET 2021

Projekti **Kaleva-Hakametsä-paikalliskeskuksen maaperä- ja
pohjavesitutkimukset**

Asiakirjatyyppi **Tutkimusraportti**

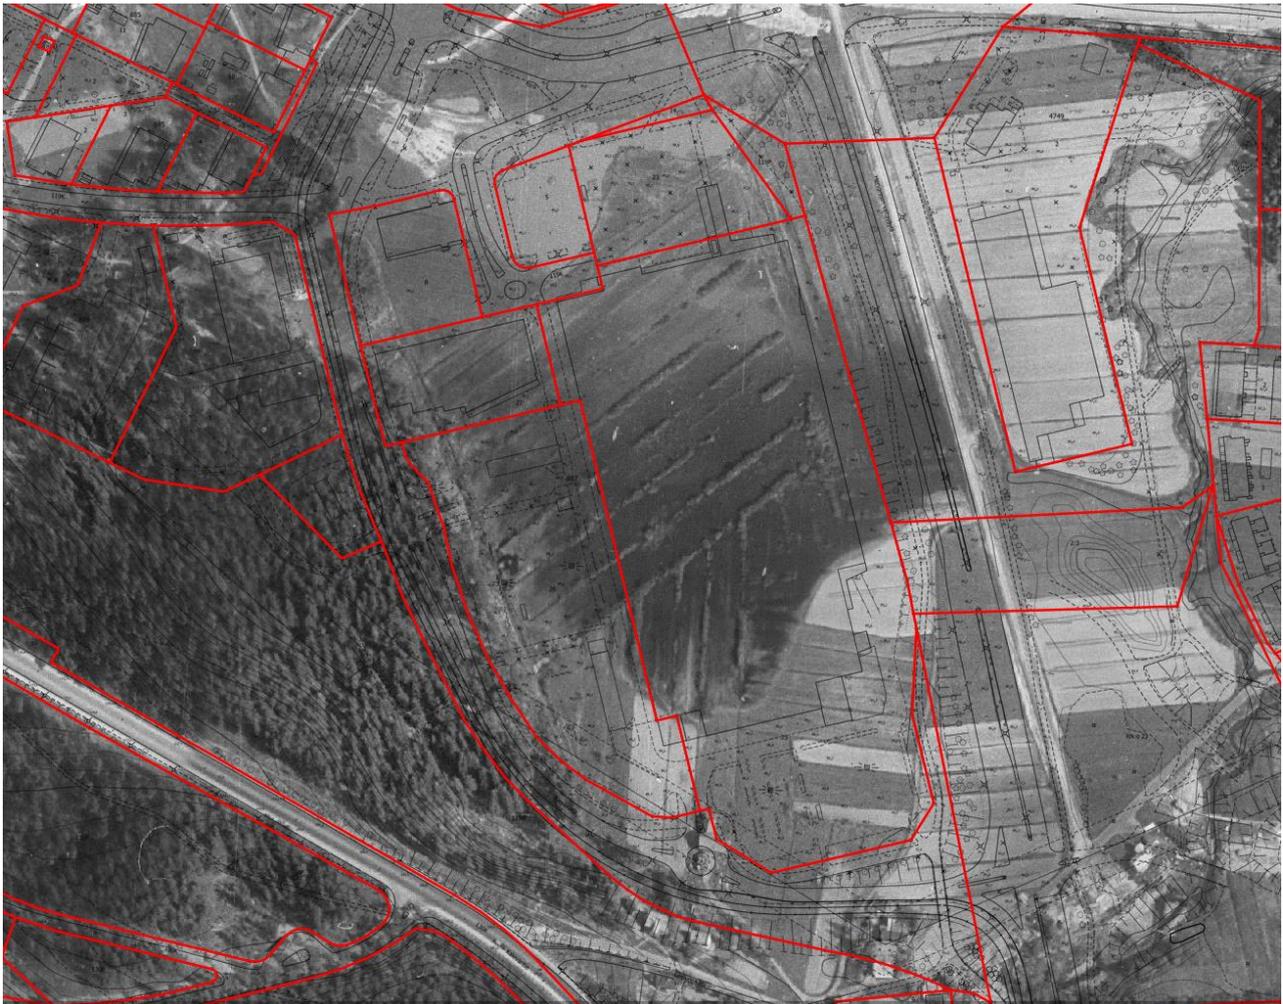
Kuva 1. Tutkimusalueen kiinteistörajat sijoitettuna vuoden 1956 ilmapäättyyn. (Oskari-karttapalvelu)

Kuvassa 1 on esitetty tutkimusalueen kiinteistörajoja vuoden 1956 ilmakuvasa. Kuvan yläosassa näkyy todennäköisesti savenoton seurauksena muodostunut ja vedellä täyttynyt painanne.

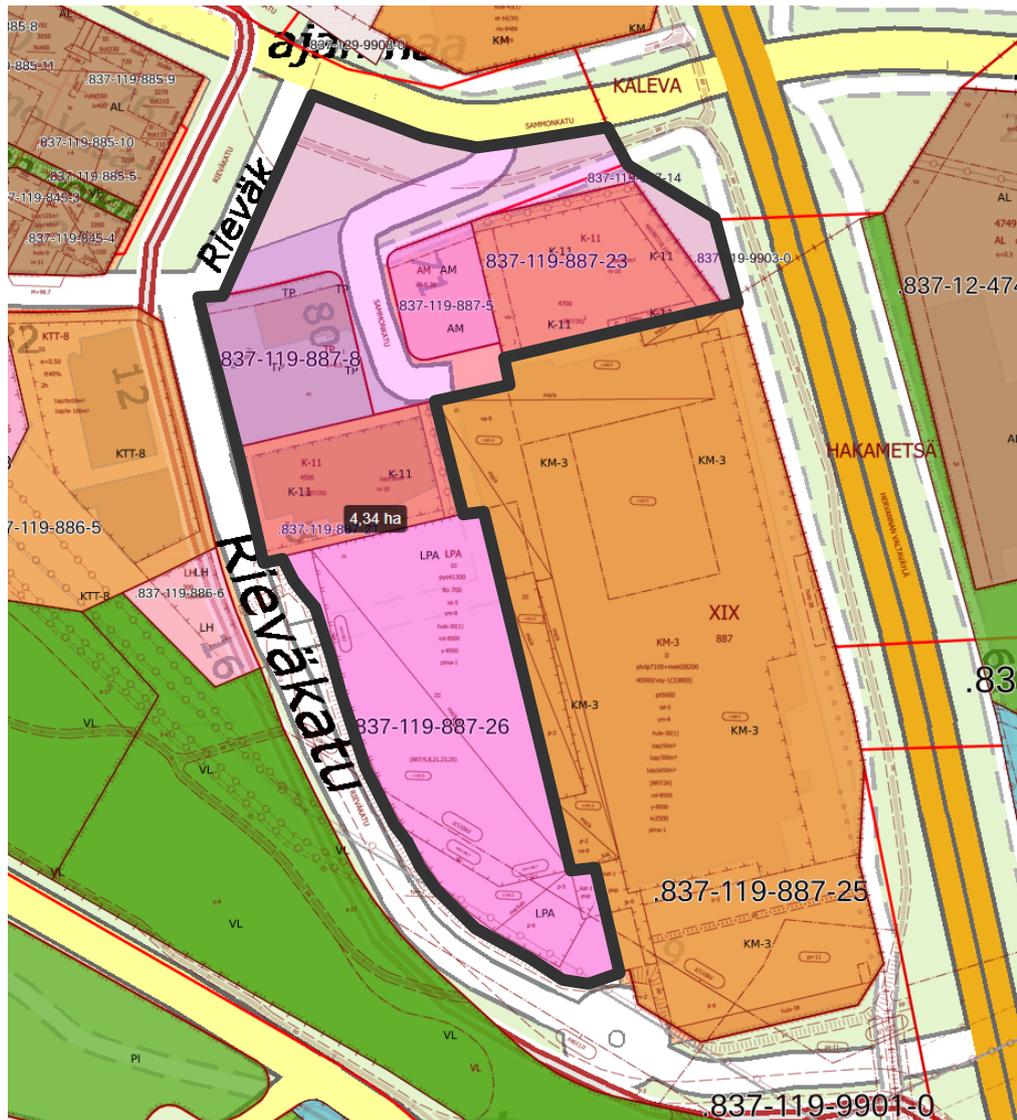
Kuva 2. Tutkimusalueen rajaus asemakaavakartassa mustalla.

Alueesta on vireillä uusia asemakaava (ak 8826). Asemakaavaluonnos on esitetty piirustuksessa 101. Kuvassa 2 on esitetty vuoden 2021 tutkimusalue mustalla ja nykyiset kiinteistörajat punaisella.

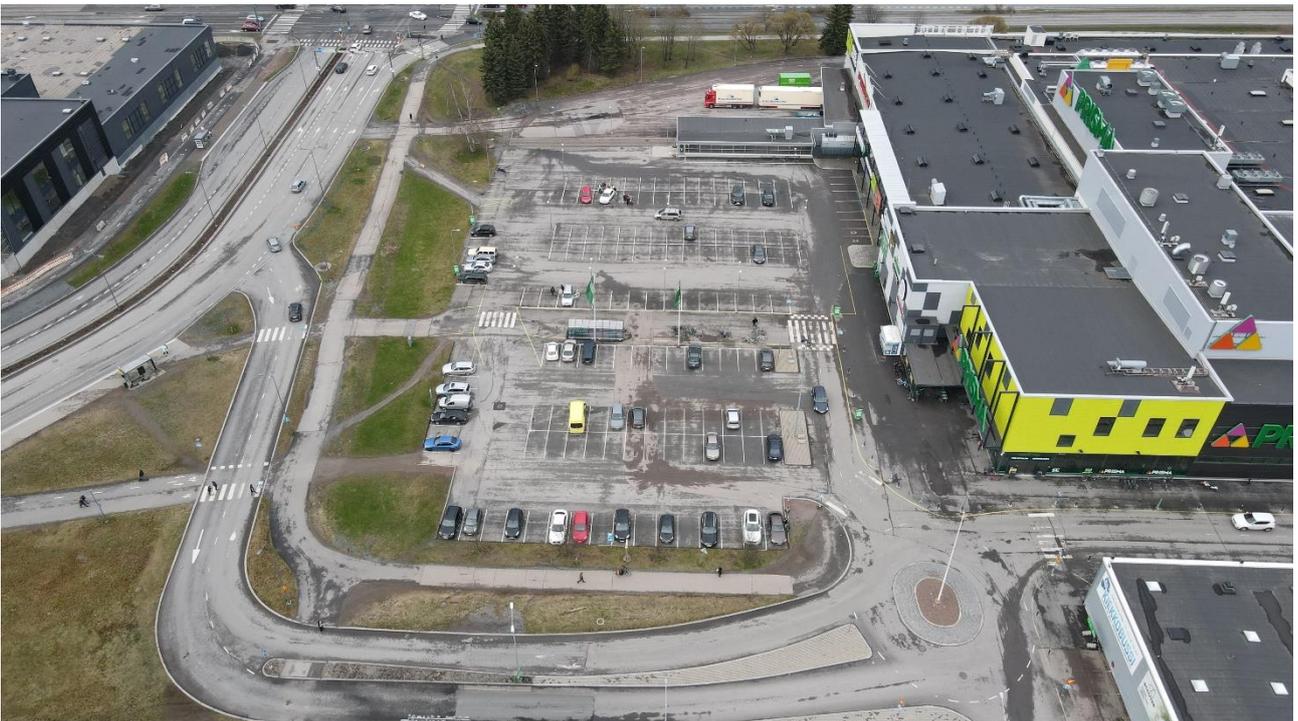
Kuva 4. Alueen pohjoisosaa 10.5.2021. Unionin huoltoasema on sijainnut aikanaan kuvan alaosan pysäköintialueella.

Alkuperäisen Iskun luoteispuolella sijaitseva Unionin/Nesteen polttoaineen jakeluasema kiinteistöllä 837-119-887-5. Huoltoasema lopetti toimintansa ja vuosina 1997–1998 jakeluaseman maaperä puhdistettiin in situ -menetelmällä ja massanvaihdolla. Maaperästä poistettiin tällöin neljä säiliötä ja niihin liittyvät putkistot. Maaperän kunnostustyön jälkeen kohteesta jatkettiin pohjaveden suojauspumppausta vuoteen 2003 asti. Kohteesta tehdyn loppuraportin mukaan kohteeseen on jäänyt haitta-aineita yli päätöksessä annettujen tavoitetasojen. Yliykset ovat olleet pieniä. Alue on toiminut kunnostuksen jälkeen pysäköintialueena.

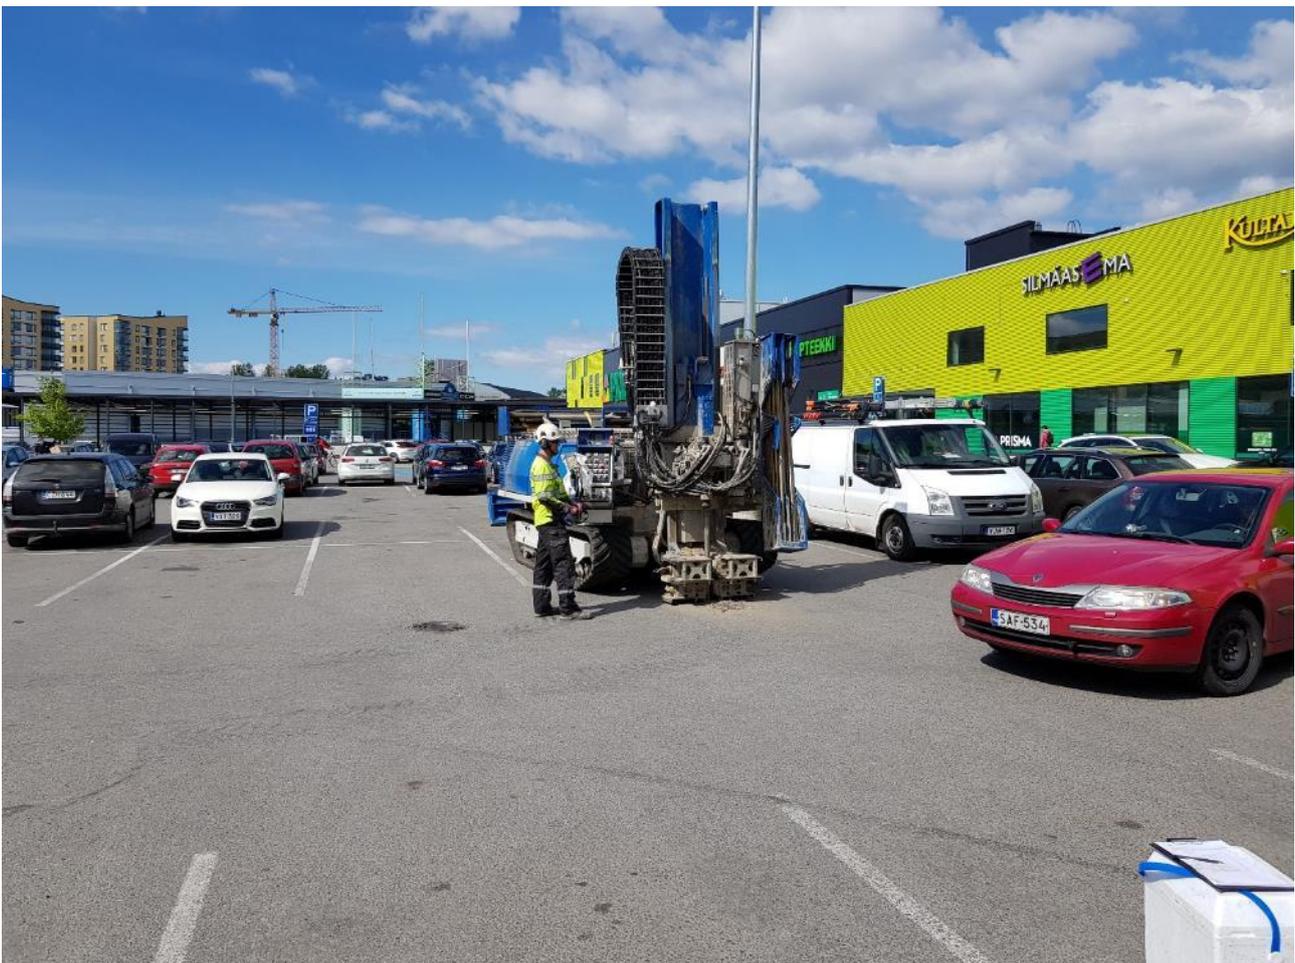
Kuva 10. Kairausnäytteenotto pisteen RKP12 kohdalla 1.6.2021.

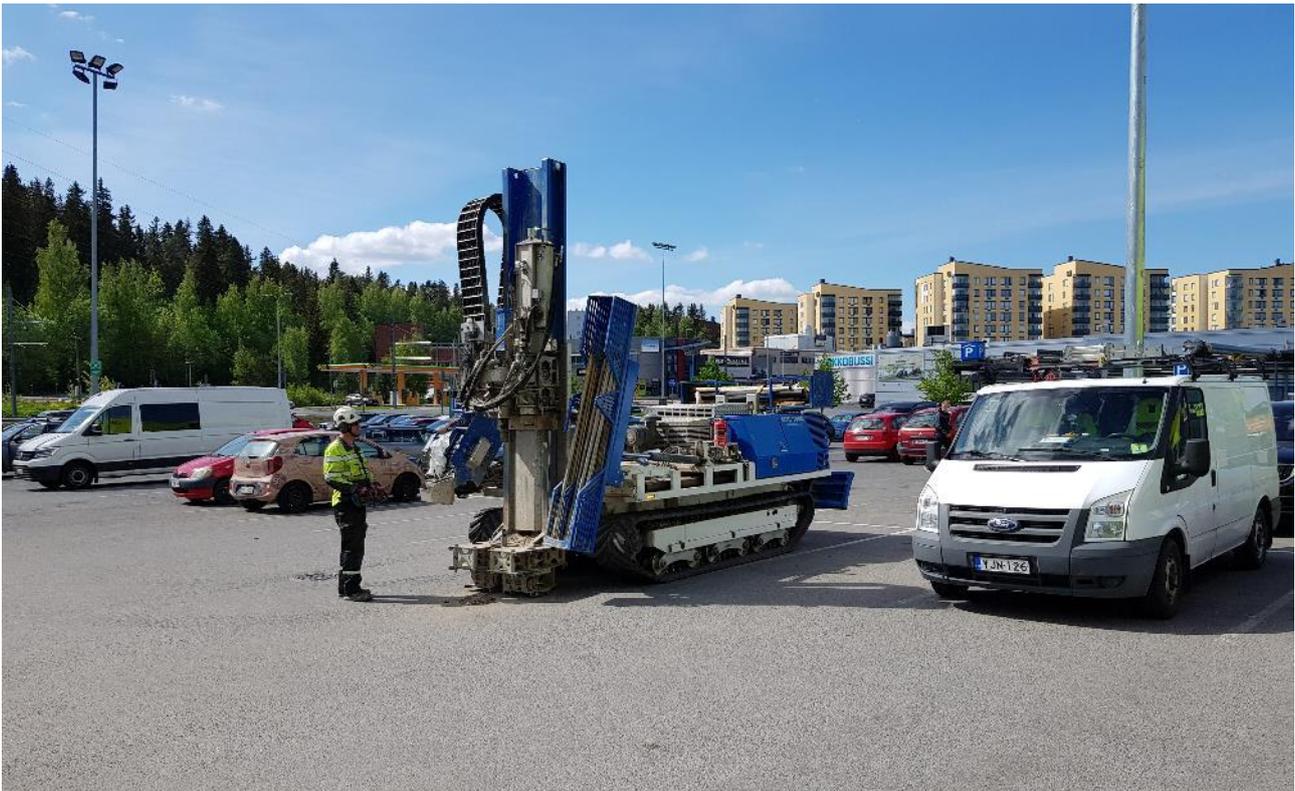
Kuva 11. Kairausnäytteenotto pisteen RKP31 kohdalla 1.6.2021.

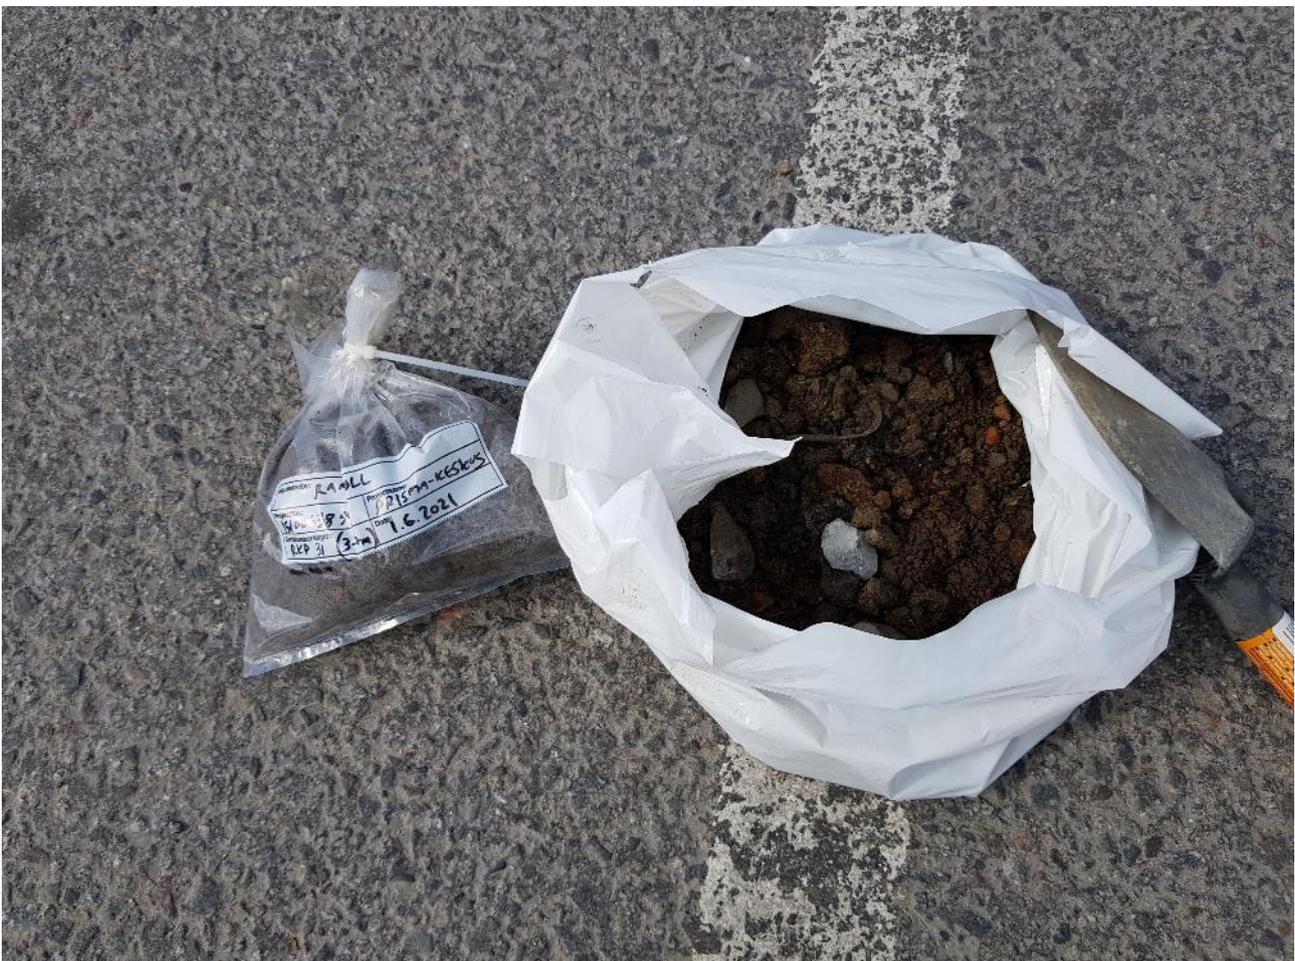
Kuva 12. Kairauspisteen RKP31 sekalaista täyttöä 1.6.2021.

PAH-yhdisteiden (polyaromaattiset hiilivedyt) pitoisuudet analysoitiin 37 näytteestä. Vna:n 214/2007 PAH16-summapitoisuuden ja samalla yksittäisten PAH-yhdisteiden ylemmän ohjearvon ylityksiä havaittiin kahdessa pisteessä (RKP10/1,0–2,0 m; RKP27/3,0–4,0 m). Yksittäisten PAH-yhdisteiden osalta havaittiin alemman ohjearvon ylityksiä yhdessä näytteessä (RKP26/2,0–3,0 m, fluoranteeni). PAH-summapitoisuus puolestaan ylitti kynnysarvon näytteissä RKP10/1,0–2,0 m ja RKP27/3,0–4,0 m. Lisäksi havaittiin yksittäisten PAH-yhdisteiden kynnysarvoylityksiä kuudessa näytteessä: RKP4/3,0–4,0 m, RKP26/3,0–4,0 m, RKP28/2,0–3,0 m, RKP30/2,0–3,0 m; RKP31/3,0–4,0 m ja RKP31/4,0–5,0 m.

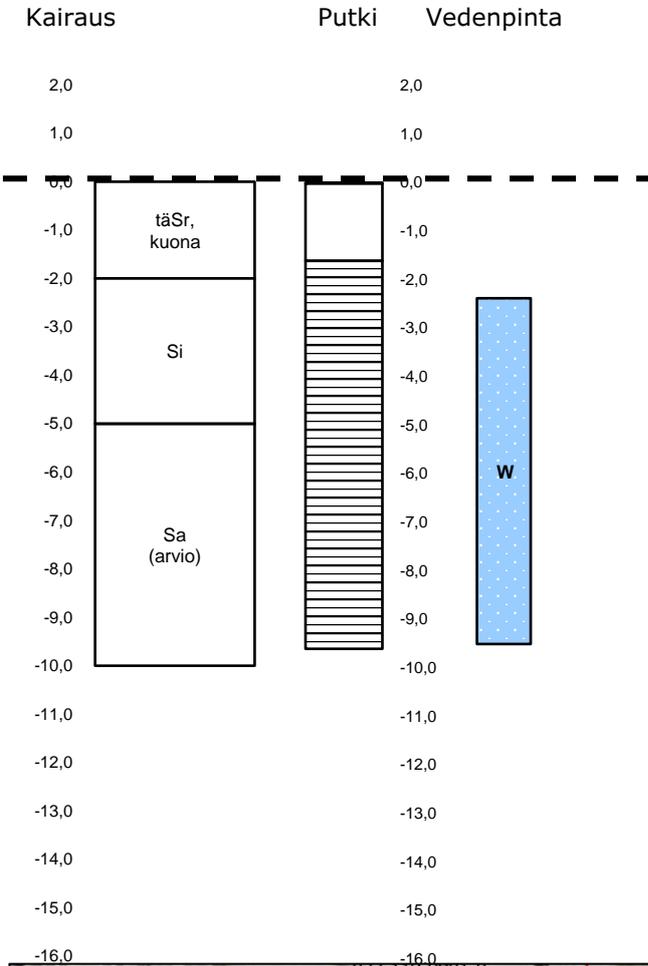
Tutkimuspaikka	Prisma-keskus, Kaleva	X: 6820361.919	Y: 24490417.117
Tilaja	Tampereen kaupunki	ETRS-GK24	
Projektinumero	1510063899	Havaintoputki	PVP1
Asennuspvm	2.6.2021		
Asentaja	Geopalvelu / TV	Vesinäyte

Korkeusjärjestelmä	N2000
Putken pää, PP	+88,96
Maanpinta, MP	+88,98
Vesipinta, W	+86,56
Siivilän yläpää	+87,39
Siivilän alapää	+79,39
Pohja/kärki	+79,39
Putken kok.pituus	9,57 m
Putken laatu	muovi (PEH)
Sisähalkaisija	ø 51 mm
Siivilätyyppi	rakosiivilä 0,3 mm

Ei kalliassa asti
Suojakansi
Orsivesi, heikkotuottoinen putki

Entisen Nesteen kylmäseman eteläpuolelle tehdyn kairareiän RKP10 kohdalle asennettiin uusi pohjavesiputki PVP1. Putken syvyys on 9,57 m asfaltin pinnasta. Pohjavesiputkesta otettiin vesinäyte 17.6.2021.

Pohjaveden pinta oli ennen aamun huuhtelupumppausta 2,40 m syvyydellä putken päästä, mikä vastaa lähestulkoon syvyyttä asfaltin pinnasta. Pohjavesiputken antoisuus oli huono ja sen vesi pysyi koko pumppauksen ajan ruskean sameana. Pohjaveden pinta oli ennen iltapäivän näytteenottoa 3,51 m asfaltin pinnasta. Näyte otettiin heikon tuottavuuden vuoksi bailer-näytteenottimella.

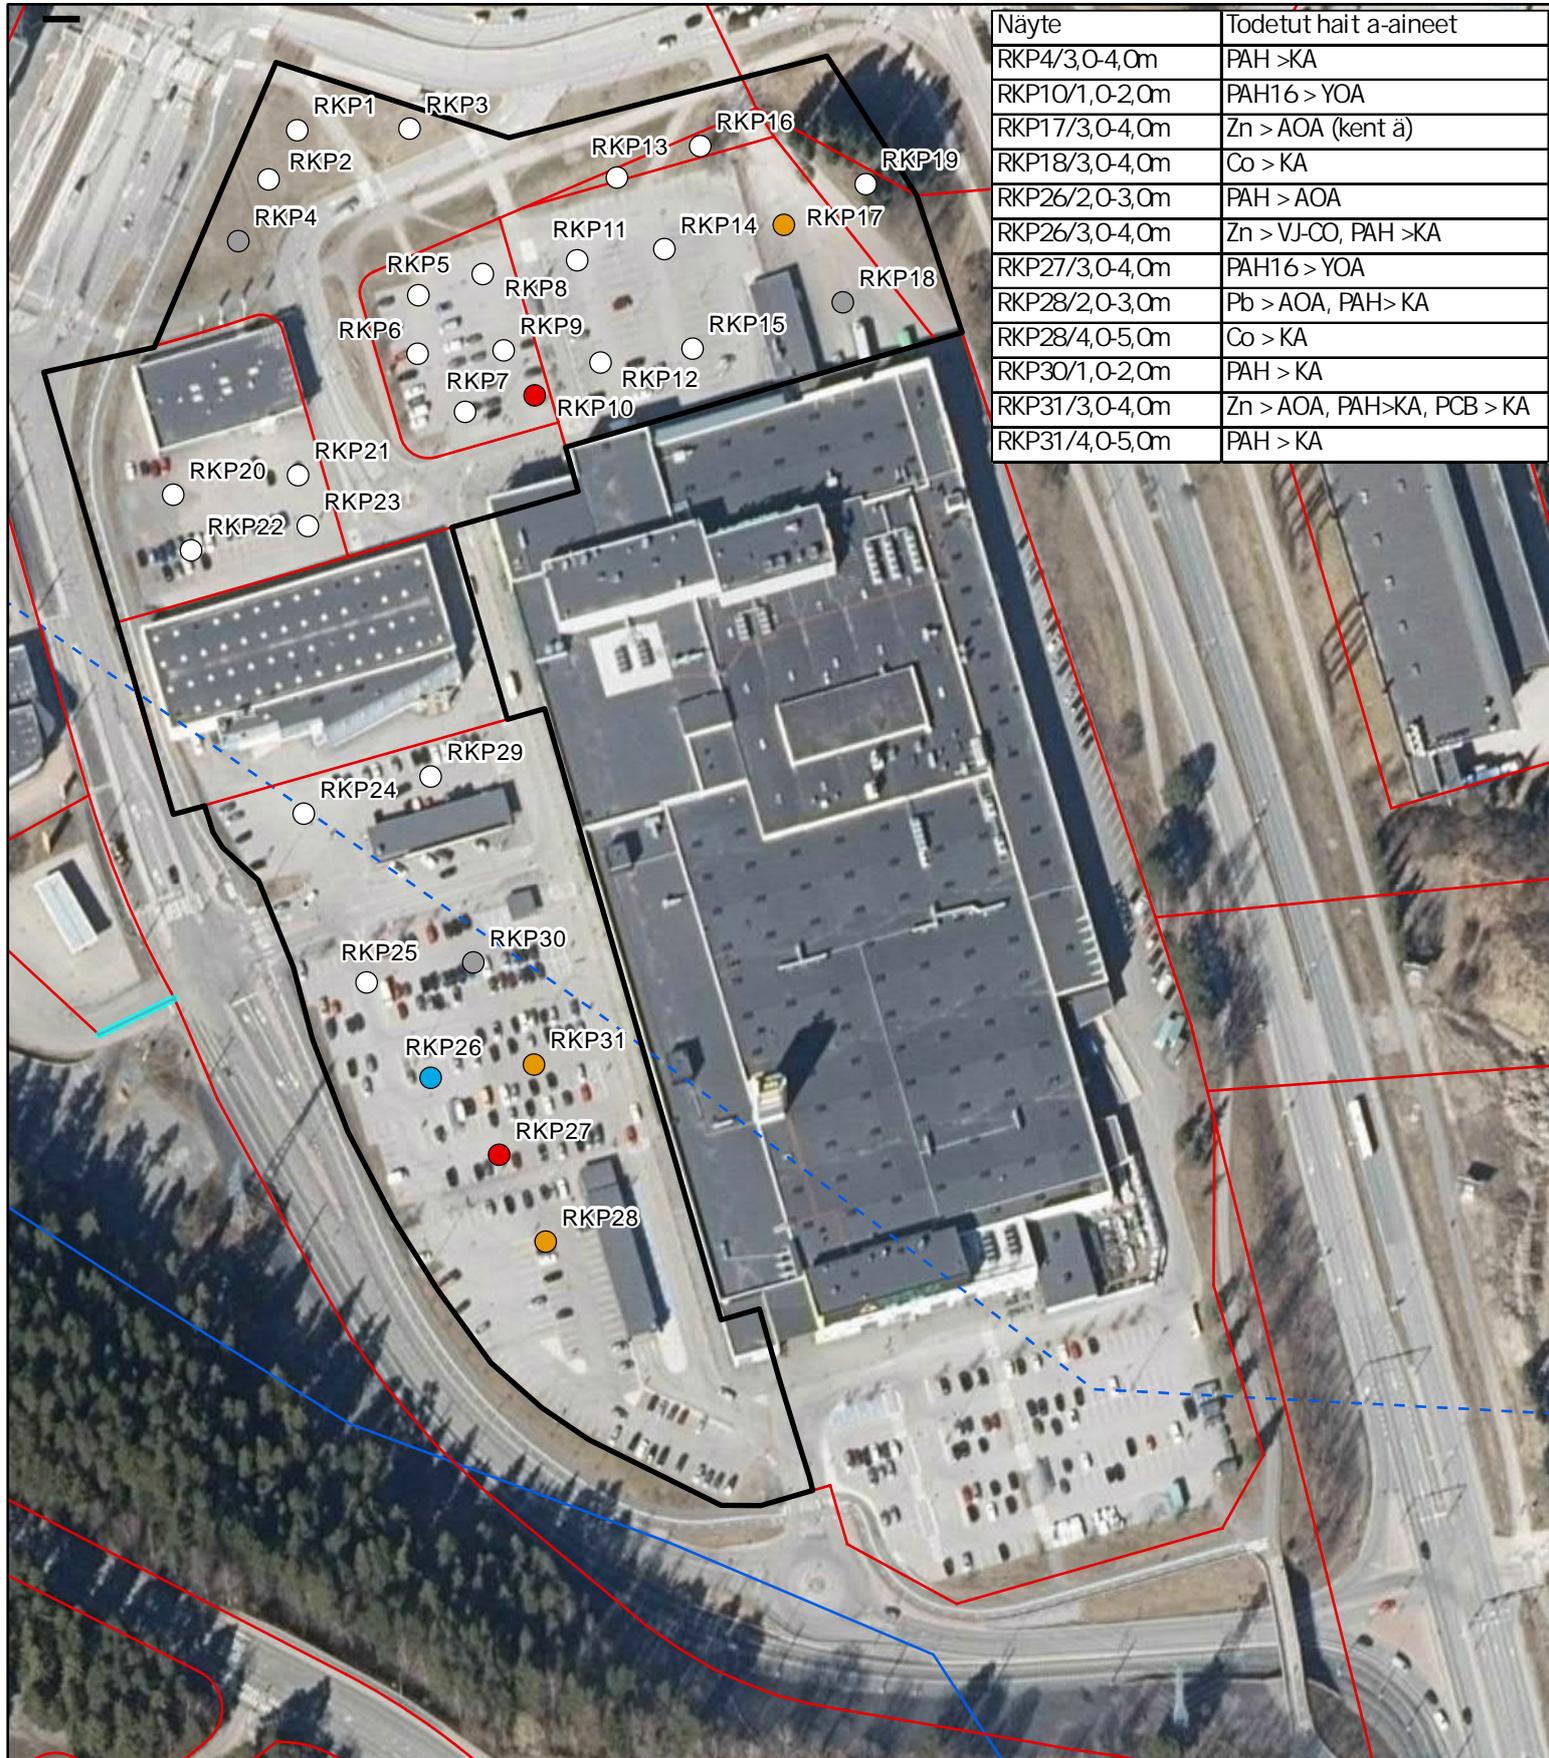
Näyte	Todetut hait a-aineet
RKP4/3,0-4,0m	PAH >KA
RKP10/1,0-2,0m	PAH16 > YOA
RKP17/3,0-4,0m	Zn > AOA (kent ä)
RKP18/3,0-4,0m	Co > KA
RKP26/2,0-3,0m	PAH > AOA
RKP26/3,0-4,0m	Zn > VJ-CO, PAH >KA
RKP27/3,0-4,0m	PAH16 > YOA
RKP28/2,0-3,0m	Pb > AOA, PAH > KA
RKP28/4,0-5,0m	Co > KA
RKP30/1,0-2,0m	PAH > KA
RKP31/3,0-4,0m	Zn > AOA, PAH >KA, PCB > KA
RKP31/4,0-5,0m	PAH > KA

Luokittelussa on otettu huomioon GTK:n suosittelema Arseenin kynnysarvo Pirkanmaalla

Tutkimuspiirustuksissa 200–202 on esitetty tutkimuspisteiden sijainnit ja Vna:n 214/2007 viitearvoilytykset yhdistettynä erilaisiin taustakarttoihin.

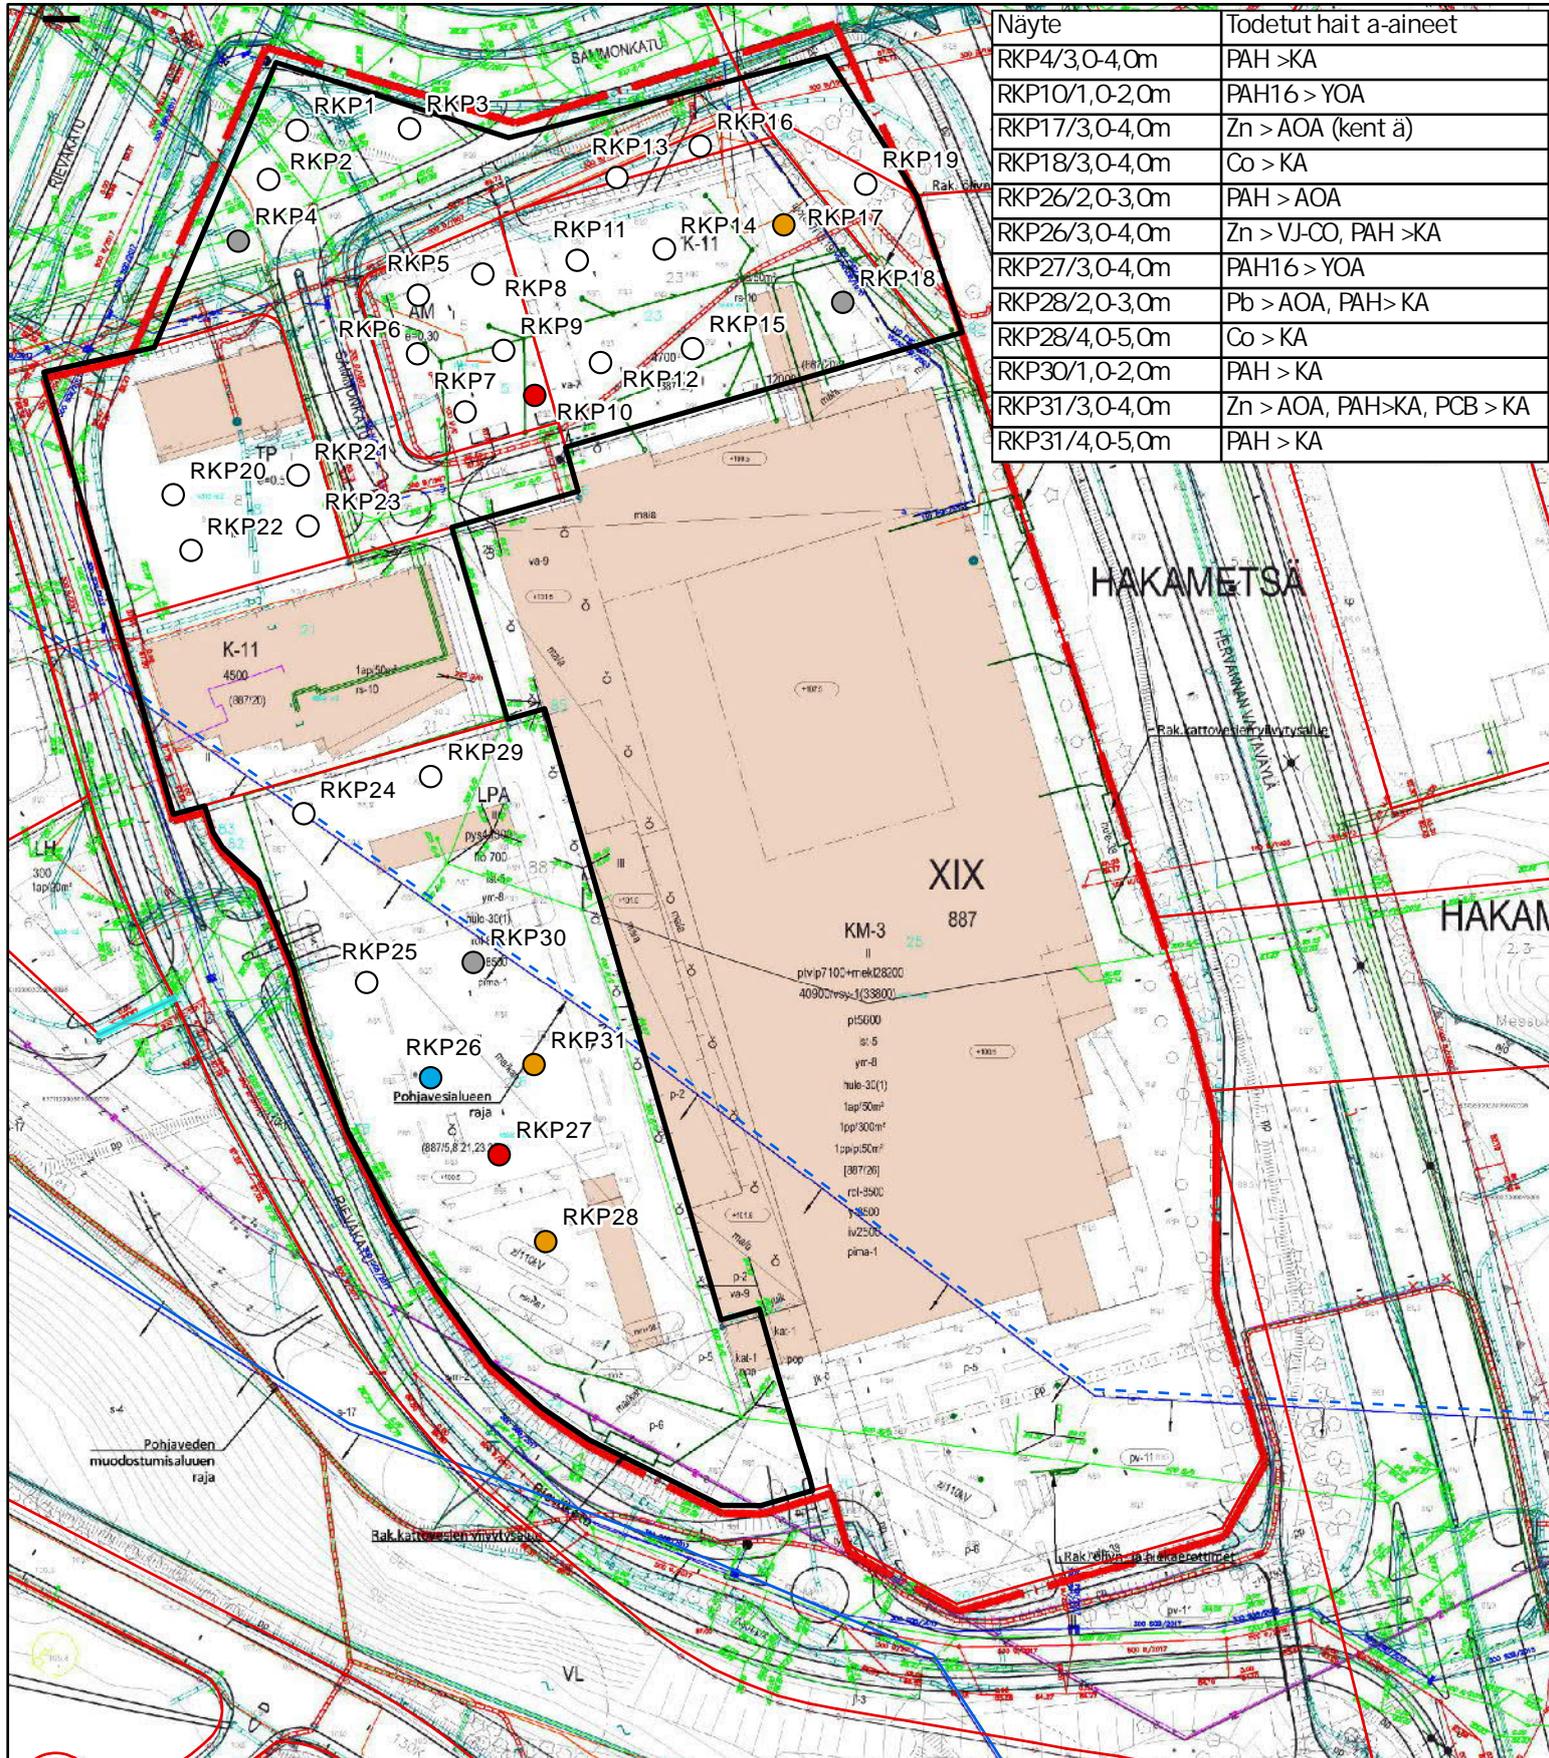
Näyte	Todetut hait a-aineet
RKP4/3,0-4,0m	PAH >KA
RKP10/1,0-2,0m	PAH16 > YOA
RKP17/3,0-4,0m	Zn > AOA (kent ä)
RKP18/3,0-4,0m	Co > KA
RKP26/2,0-3,0m	PAH > AOA
RKP26/3,0-4,0m	Zn > VJ-CO, PAH >KA
RKP27/3,0-4,0m	PAH16 > YOA
RKP28/2,0-3,0m	Pb > AOA, PAH > KA
RKP28/4,0-5,0m	Co > KA
RKP30/1,0-2,0m	PAH > KA
RKP31/3,0-4,0m	Zn > AOA, PAH >KA, PCB > KA
RKP31/4,0-5,0m	PAH > KA

Luokittelussa on otettu huomioon GTK:n suosittama Arseenin kynnsarvo Pirkanmaalla

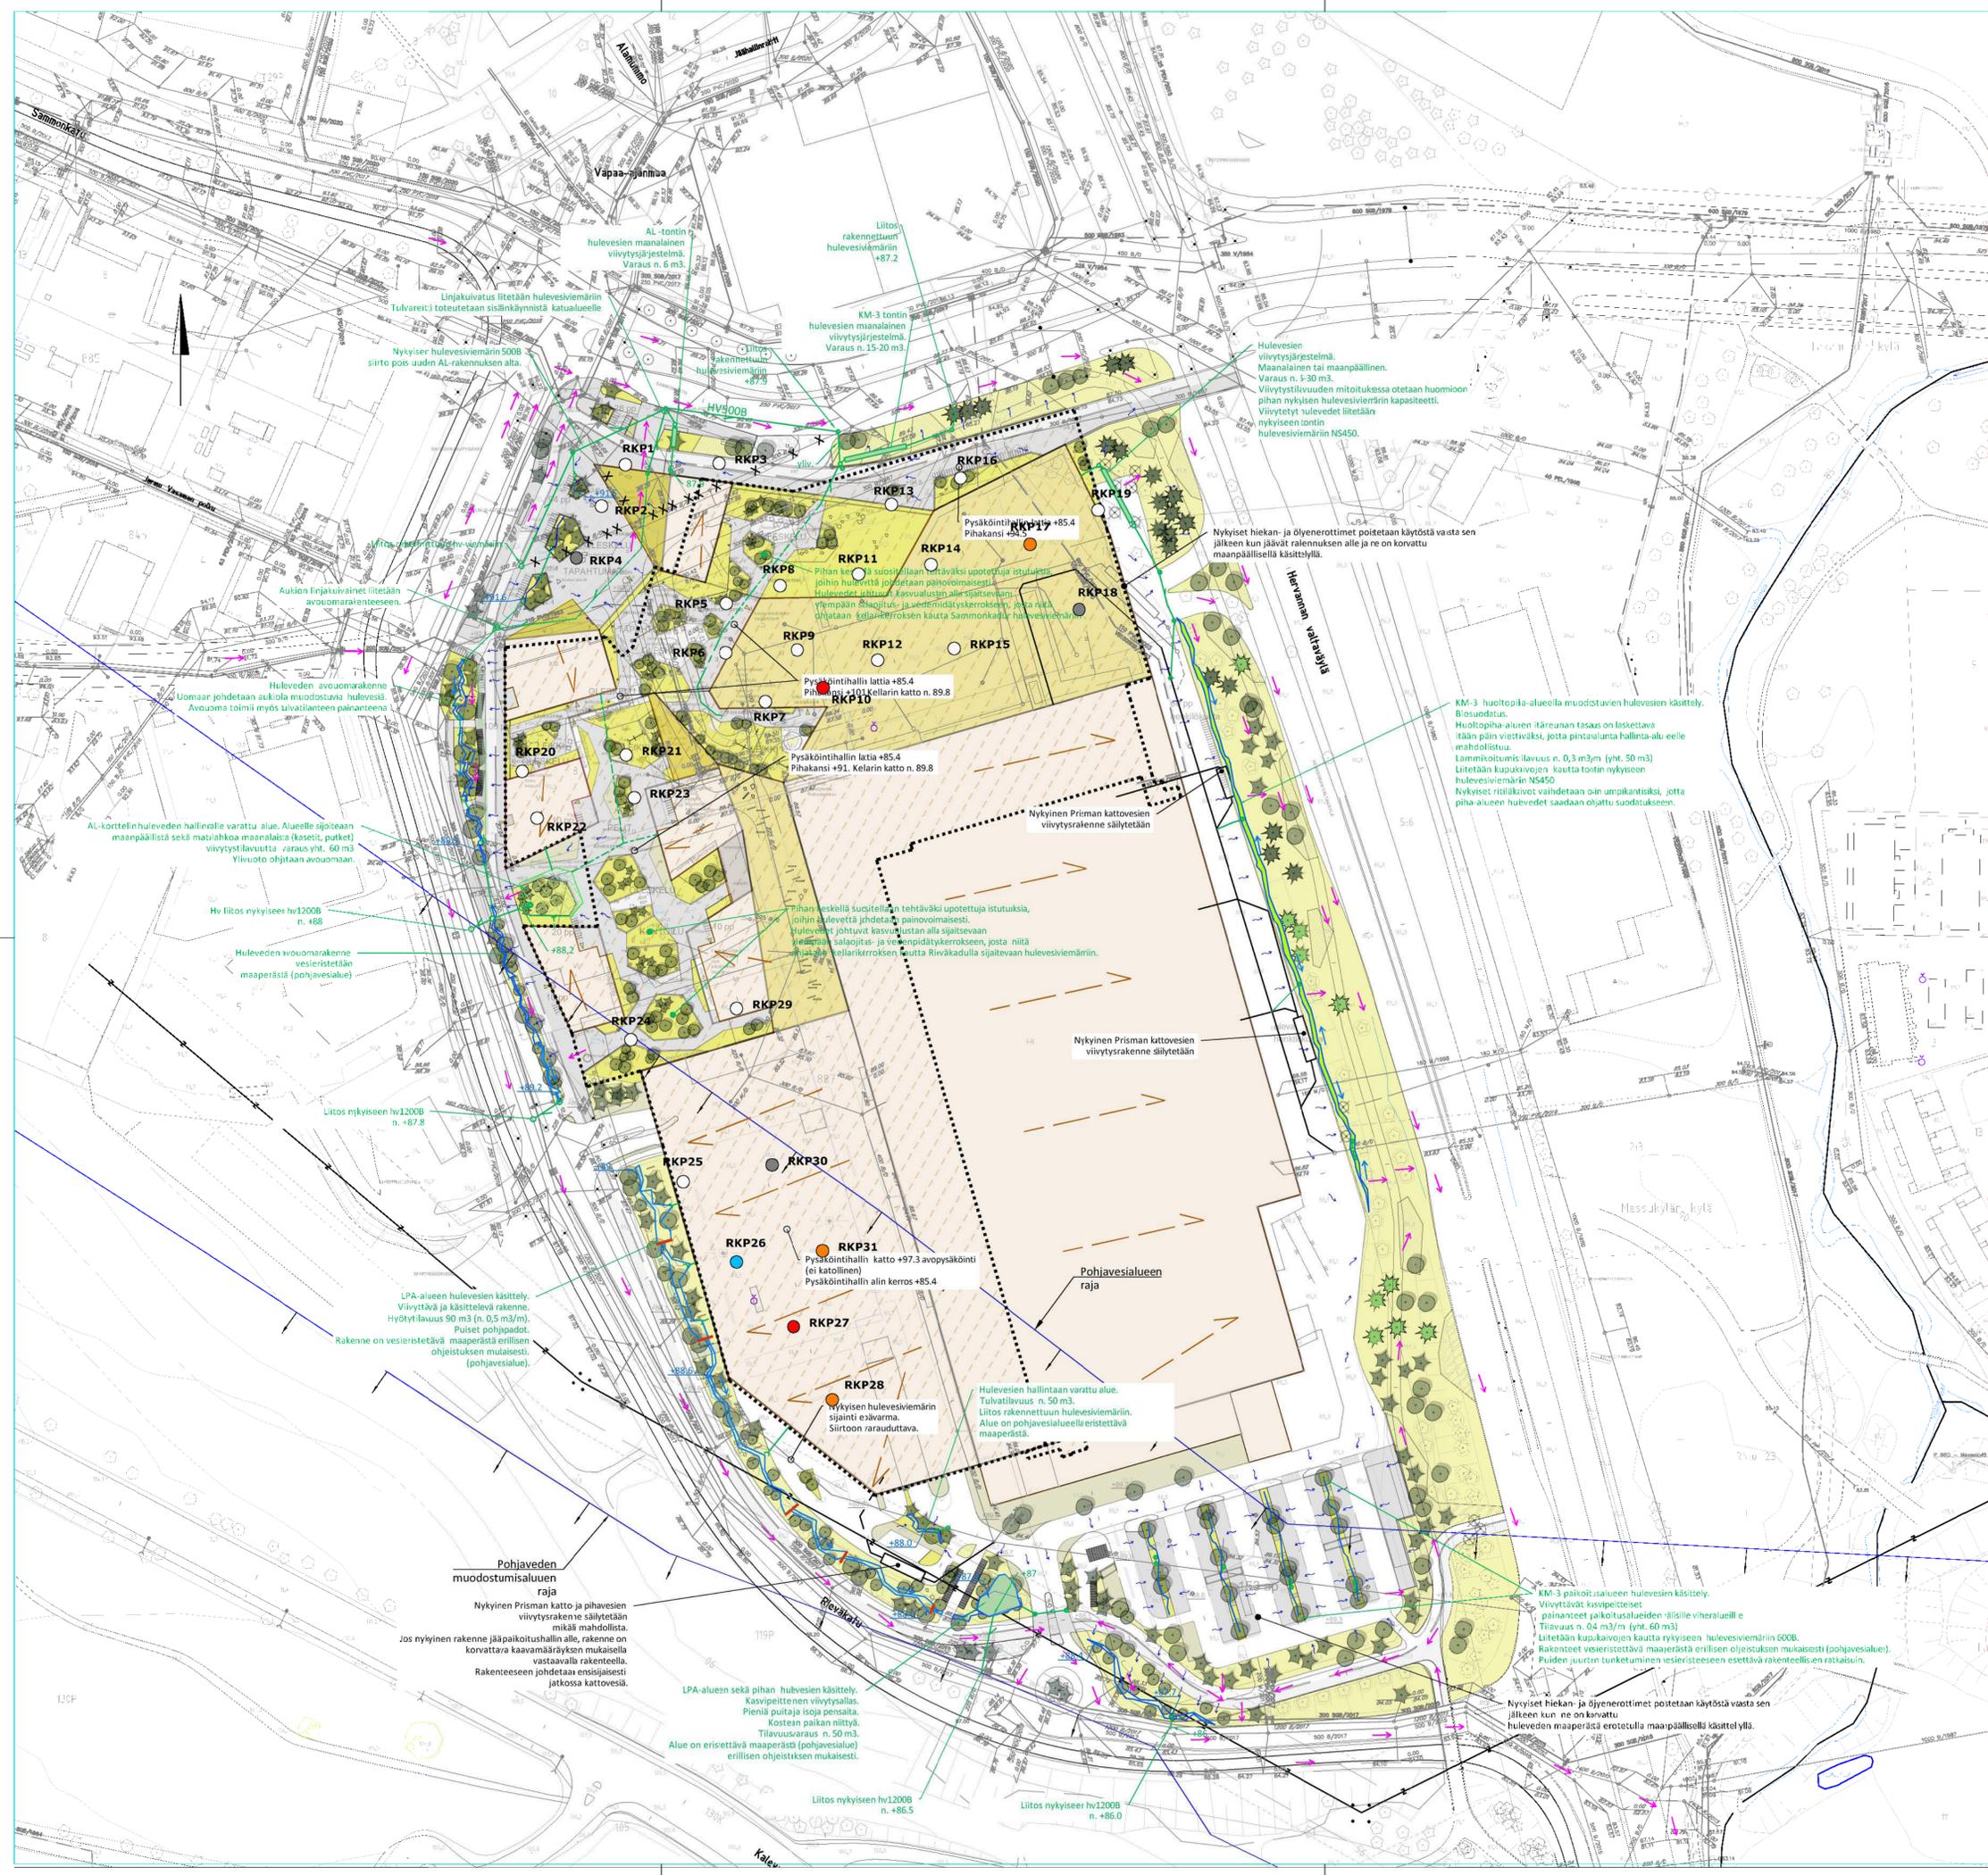
→ Suunniteltu tai nykyinen tulvareitti
→ Suunniteltu tai nykyinen pintavalunnan suunta
→ Nykyinen säilyvä hulevesiviemäri
→ Suunniteltu ohjellinen hulevesiviemäri/ maanalaisten tilaan sijoitettava hulevesiviemäri
→ Suunniteltu alustava vesiuoksuun korkeustaso
→ Suunniteltu huleveden kaivo, tarkastuskaivo ja ritiläkantainen kaivo, ohjellinen
→ Suunniteltu huleveden maanalaisten hallintarakenteen, ohjellinen sijainti
→ Suunniteltu huleveden maanpäällisen hallintarakenteen, suositellaan imeyttävää ja suodattavaa biosuodatusrakennetta, ohjellinen sijainti
→ Suunniteltu huleveden maanpäällisen hallintarakenteen. Suunniteltu alustava pohjan korkeustaso
→ Suunniteltu/alustava kattoveden pääjohdatusuunta
→ Katto, nykyinen ja laajennukset
→ Keltainen alue kuvaa suunniteltua viherkattoa
→ Pohjavesialueen raja. Nuoli osoittaa pohjavesialueeseen päin.
→ Suunniteltu maanalaisten pysäköintialue. Rajaus viitteellinen.

Korkein todettu haitta-ainepitoisuus tutkimuspisteessä
 ○ < kynnysarvo
 ● > kynnysarvo
 ● > alempi ohjearvo
 ● > ylempi ohjearvo
 ● > vaarallisen jätteen cut off-arvo
