## Pysäkin nimi: Takojankatu

Pysäkki-ID 4513

Pysäkkiluokka: Superkatos II

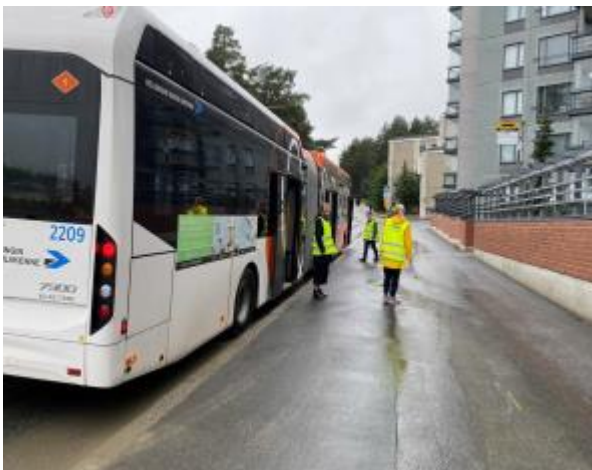
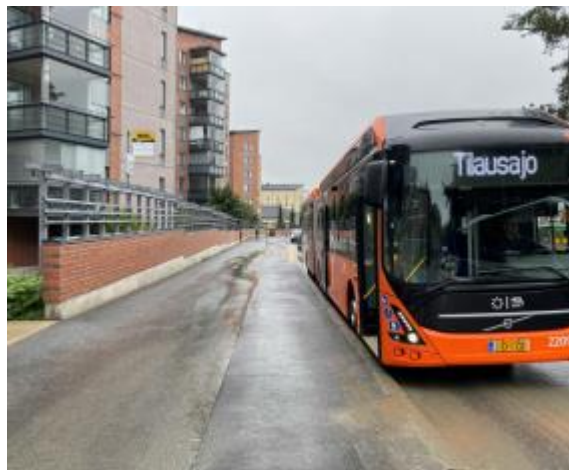
- Kadulle laadittu rakennussuunnitelma 21316/4. Koko pysäkin matkalle esitetty keskisaareke ja saarekkeen päihin suojatiet. Pysäkin reunavilinja säilymässä nykyisellään. Pysäkillä ei ole esitetty huomioraitaa, katosta tai sähköistystä
- Kadun saneeraus käynnissä (tilanne 12/2025)
- Katoksen lisääminen ei mahdollista, jk:n alla kaukolämpölinja

- Laaditun rakennussuunnitelman mukaiset toimenpiteet. **Lisäksi huomioraita.**

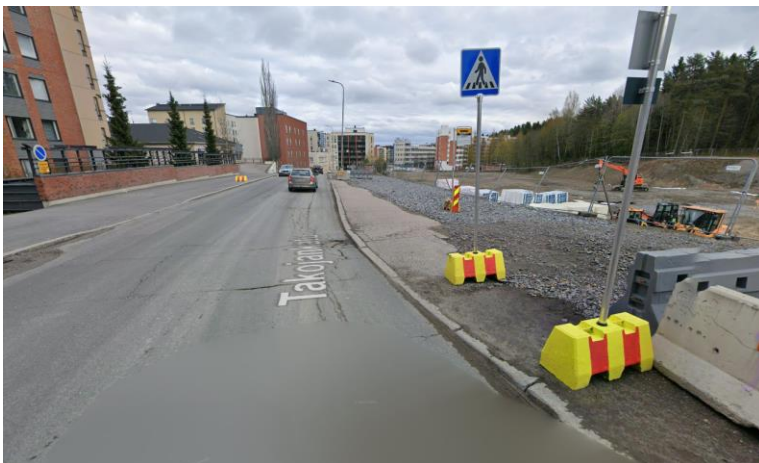
- Ei testattu infratesteissä
- Kadulle laadittu rakennussuunnitelma 21316/4. Koko pysäkin matkalle esitetty keskisaareke ja saarekkeen päihin suojatiet. Jk+pp toteutetaan odotustilan taakse ja odotustila parannetaan katokselliseksi. Pysäkillä ei ole esitetty huomioraitaa.
- Kadun saneeraus käynnissä (tilanne 12/2025)

Kuva työnaikaisesta pysäkistä (Google Maps 2025)

- Laaditun rakennussuunnitelman mukaiset toimenpiteet. **Lisäksi huomioraita ja patterinäyttö**

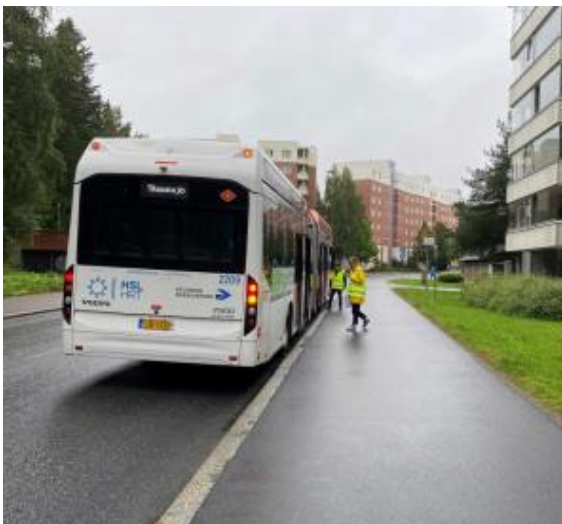
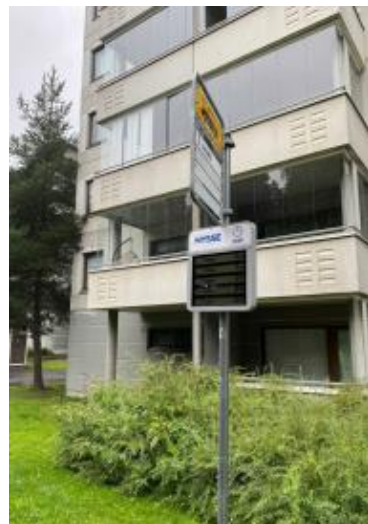
**Pysäkin nimi: Sarvijaakonkatu**

Nykytila:  
Tolppa  
Ajoratapysäkki

Superbussin tilanne:  
Tolppa

Nykytila:  
Axentia

Superbussin tilanne:  
Ei näyttöä

JKPP odotustilassa

- Esteettömyyden erikoistason tavoiteverkolla
- Vastapysäkillä 210 nousua/vrk
- Pyörätien parantamistarve (jk+pp, aluereitti)
- Pyörätien parantaminen edellyttää pysäkkien porrastamista ja muutoksia ajoradan sijaintiin
- Alue mahdollisesti kehittymässä tulevaisuudessa

- Vaihe 1: Pyöräilijöitä varoittavat liikennemerkkit
- Vaihe 2: Toimenpiteet suunnitellaan myöhemmin kadun jatkosuunnittelun yhteydessä. Tavoitteena esteetön odotustila ja jkpp:n siirto odotustilan taakse

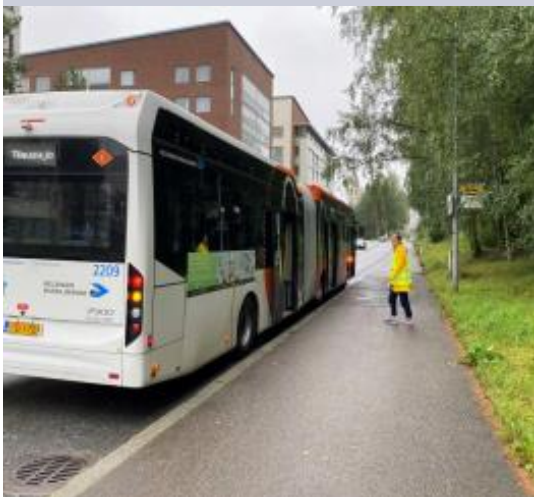
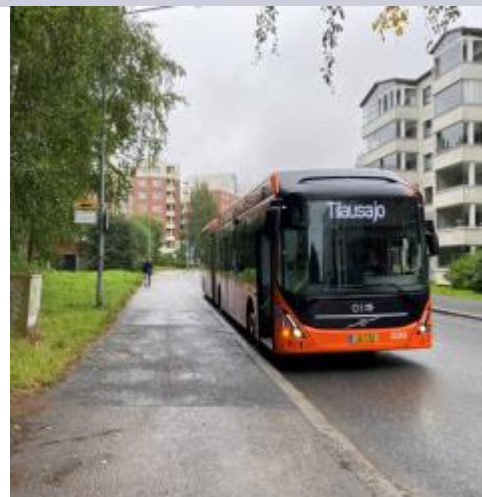
**Pysäkin nimi: Hakametsä C**

Nykytila:  
Pitkä katos  
Pysäkkisyvennys

Superbussin tilanne:  
Pitkä katos

Nykytila:  
Teleste

Superbussin tilanne:  
TFT-näyttö

Eroteltu JK+PP katoksen takana

-Esteettömyyden erikoistason tavoiteverkolla

- Huomioraita, pyörätien reunan kiveäminen, suojatiet pyörätien yli

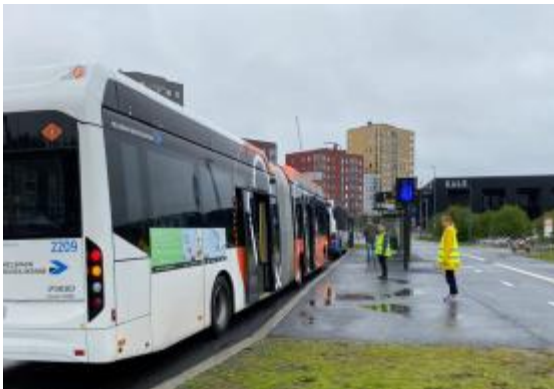
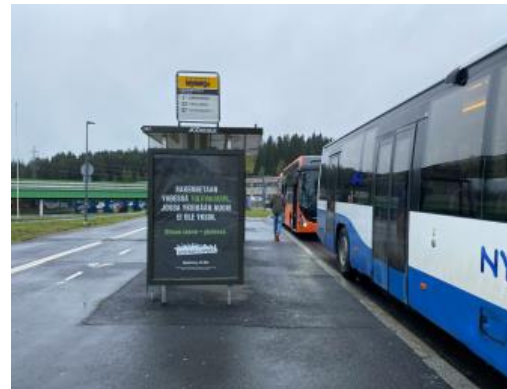
**Pysäkin nimi: Hakametsä D**

Nykytila:  
Pitkä katos  
Pysäkkisyvennys

Superbussin tilanne:  
Pitkä katos

Nykytila:  
Teleste

Superbussin tilanne:  
TFT-näyttö

Samassa odotustilassa myös  
ratikkapysäkki, katos aukeaa  
toiseen suuntaan

- Esteettömyyden erikoistason tavoiteverkolla

- Huomioraita

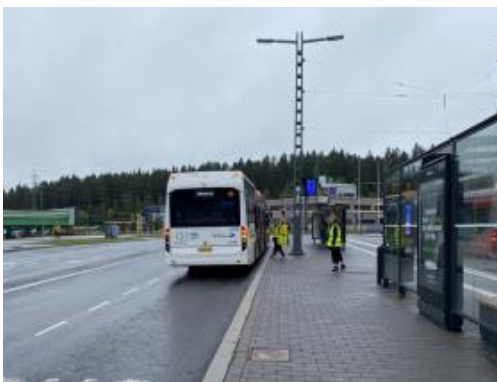
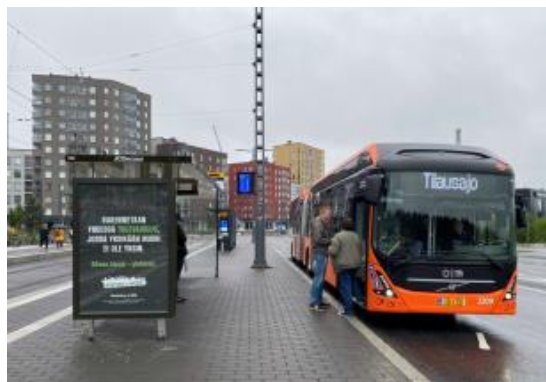
**Pysäkin nimi: Hakametsä F**

Nykytila:  
Katos  
Bussikaistalla

Superbussin tilanne:  
Katos

Nykytila:  
Ei näyttöä

Superbussin tilanne:  
Patterinäyttö

JKPP kauempana katoksen takana

- Edelliselle pysäkillä (Hakametsä D) vain 90 m
- Poikkeusreitin 7R pysäkki

- Patterinäyttö

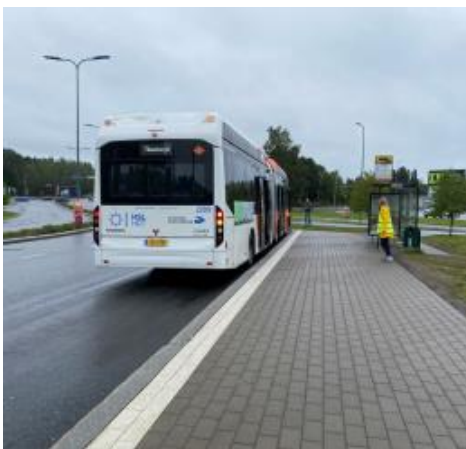
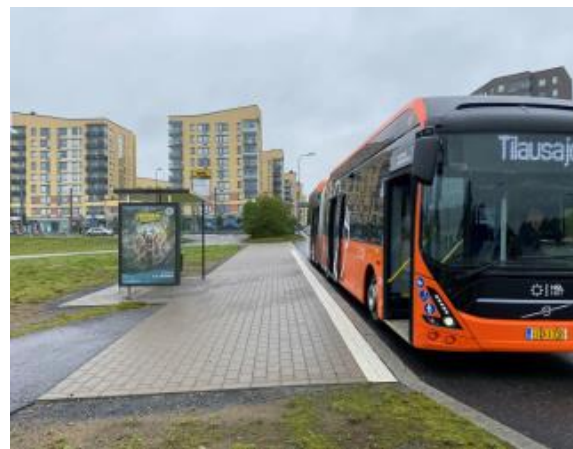
**Pysäkin nimi: Hakametsä E**

Nykytila:  
Katos  
Pysäkkisyvennys

Superbussin tilanne:  
Tolppa

Nykytila:  
Ei näyttöä

Superbussin tilanne:  
Ei näyttöä

JKPP katoksen takana

- Seuraavalle pysäkillä (Hakametsä D) vain 175 m
- Poikkeusreitit 7R pysäkki

- Ei toimenpiteitä

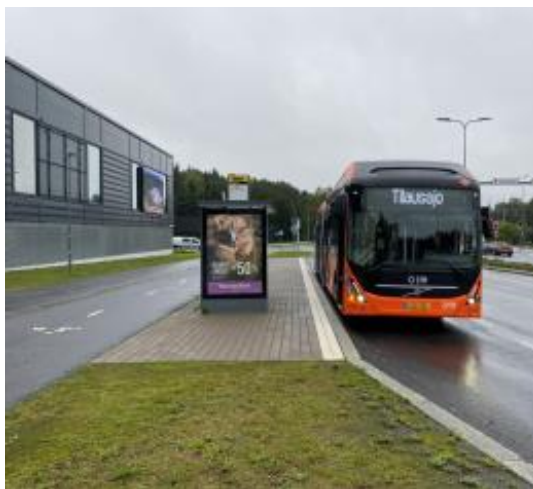
**Pysäkin nimi: Uusikylä****Pysäkki-ID 4519****Pysäkkiluokka: Superkatos II****Pysäkin tyyppi****Aikataulunäyttö****Pysäkin odotustilan ja katoksen sijainti****Muuta sijainti**Nykytila:  
Katos  
PysäkkisyvennysSuperbussin tilanne:  
KatosNykytila:  
Ei näyttöäSuperbussin tilanne:  
TFT-näyttö

JKPP katoksen takana

- Tuloviiste liian tiukka, takaovet jäävät irti reunakivestä

- Vaihe 1: Patterinäyttö
- Vaihe 2: Pysäkin pidentäminen ja TFT-näytöt (sähköistys)

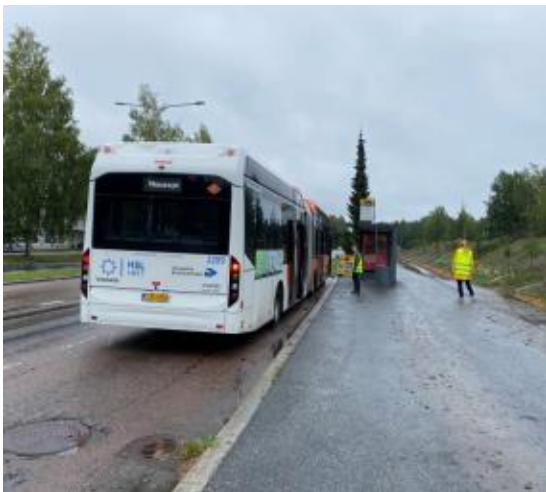
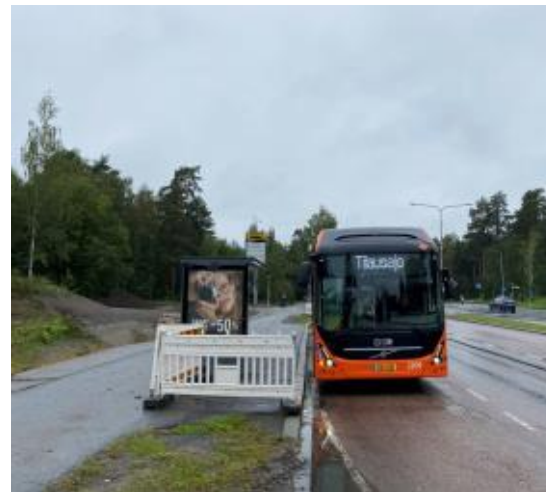
- Tuloviiste jyrkkä, takaovet jäävät irti reunakivestä
- Jkpp:n parannustarve (jk+pp, pääreitti)
- Vastapysäkillä 196 nousua/vrk

- Pysäkin pidentäminen, huomioraita ja odotustilan rajaaminen jkpp-väylästä kiveyksellä

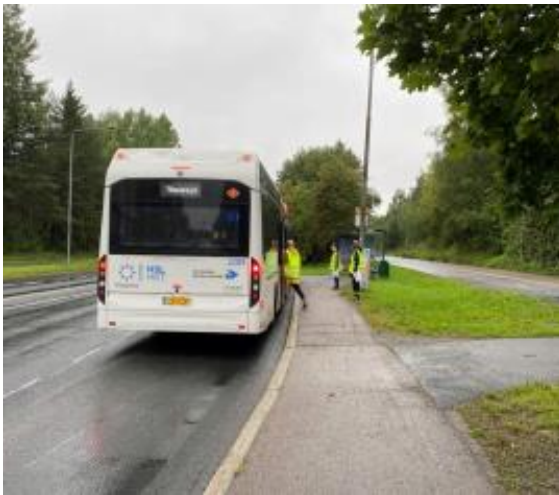
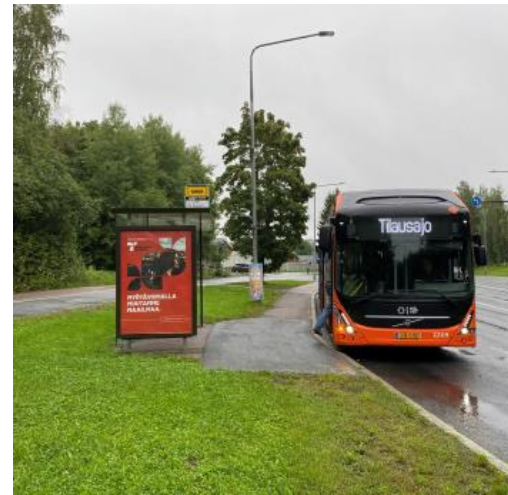
- Pysäkki liian lyhyt ja kapea, takaovet jäävät irti reunatuesta
- Pysäkin etuosasta puuttuu kulkuyhteys jk+pp-väylälle

- Vaihe 1: Patterinäyttö
- Vaihe 2: Pysäkin pidentäminen, huomioraita, TFT-näyttö (sähköistys) ja kulkuyhteys pysäkin etuosasta jalkakäytävälle

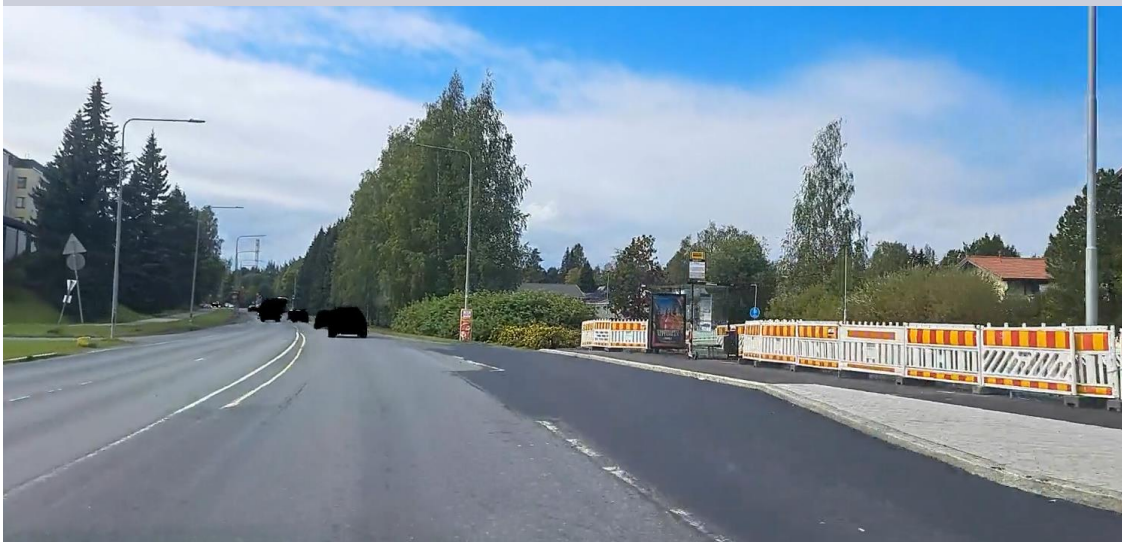
- Pysäkin saneeraus käynnissä Irjalankadun suunnitelmien mukaisesti, pysäkin pinnat valmiina (tilanne 12/2025). Pysäkillä toteutettu pyöräpysäköinti, mutta ei huomioraitaa

Kuva pysäkistä (Vionice 9/2025)

- Vaihe 1: Patterinäyttö
- Vaihe 2: Huomioraita, TFT-näyttö (sähköistys)

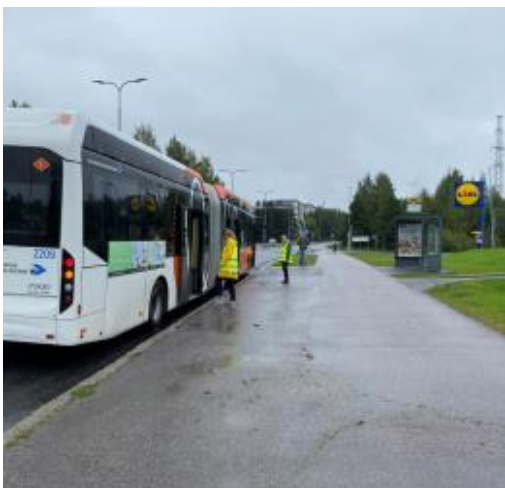
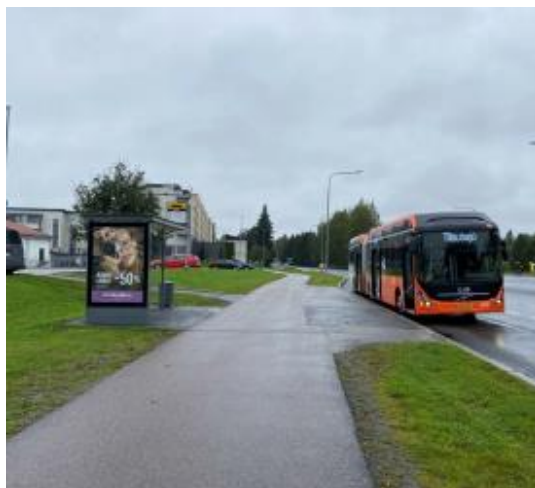
**Pysäkin nimi: Jankanraitti**

- Pysäkki pidennetty ja parannettu (kuvat eivät ole ajantasaiset)
- Jkpp:n parannustarve (jk+pp, aluereitti)

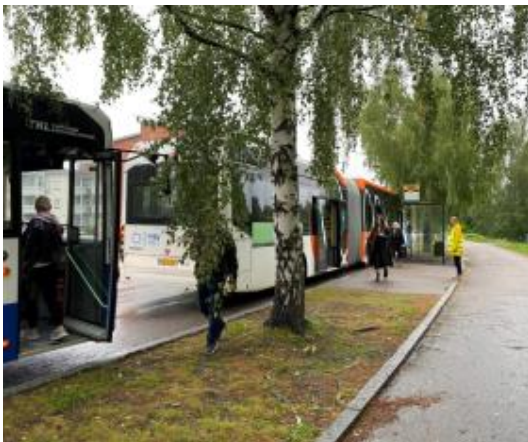
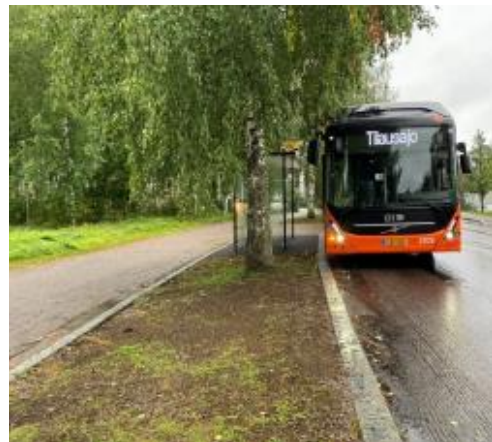
**Pysäkin nimi: Jankanraitti**

- Vastapysäkillä 109 nousua/vrk

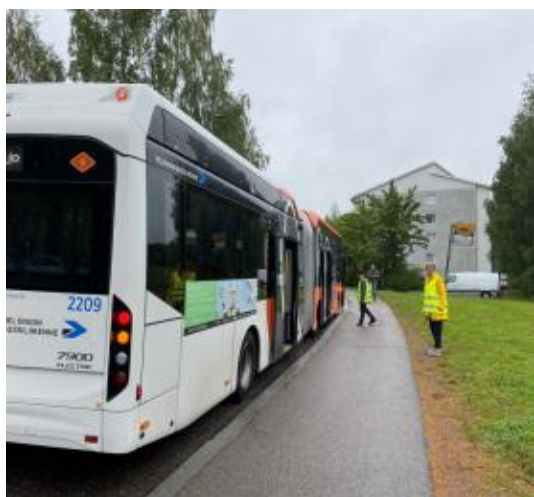
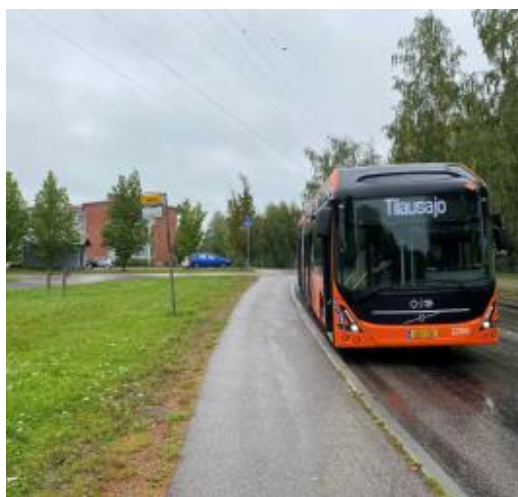
**Pysäkin nimi: Monttilanpolku****Pysäkki-ID 4581****Pysäkkiluokka: Superkatos III****Pysäkin tyyppi****Aikataulunäyttö****Pysäkin odotustilan ja katoksen sijainti****Muuta**Nykytila:  
Tolppa  
AjoratapysäkkiSuperbussin tilanne:  
KatosNykytila:  
Ei näyttöäSuperbussin tilanne:  
Patterinäyttö

JKPP odotustilan takana

- Pysäkki pidennetty ja parannettu (kuvat eivät ole ajantasaiset)
- Jkpp:n parannustarve (jk+pp, aluereitti)

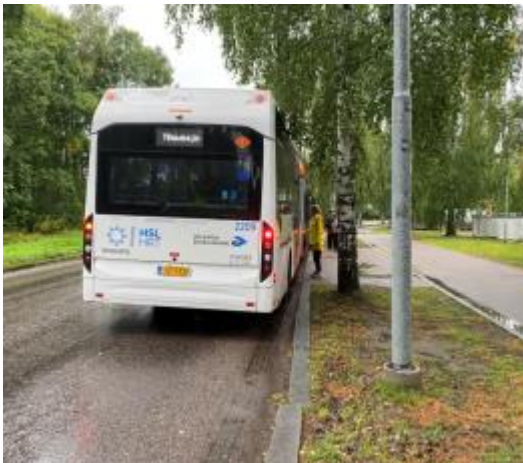
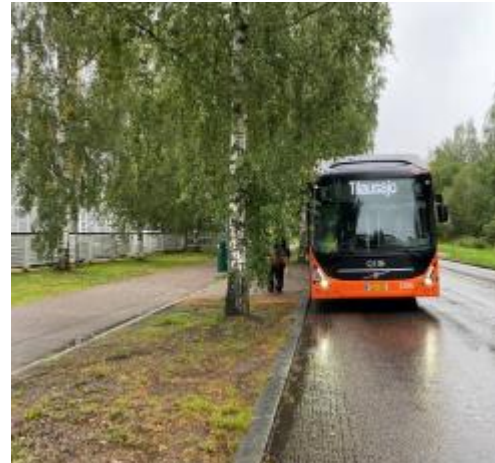
**Pysäkin nimi: Monttilanpolku****Pysäkki-ID 4584****Pysäkkiluokka: Superpysäkki IV****Pysäkin tyyppi****Aikataulunäyttö****Pysäkin odotustilan ja katoksen sijainti****Muuta**Nykytila:  
Tolppa  
AjoratapysäkkiSuperbussin tilanne:  
TolppaNykytila:  
Ei näyttöäSuperbussin tilanne:  
Ei näyttöäKapea odotustila, ei JKPP-  
yhteyksiäEnsisijaisesti  
jättöpysäkki**Pysäkin pituus**

- Odotustila parannettu ja toteutettu suojatie ajosuunnassa 2 m ennen pysäkkiä (kuvat eivät ole ajantasaiset)

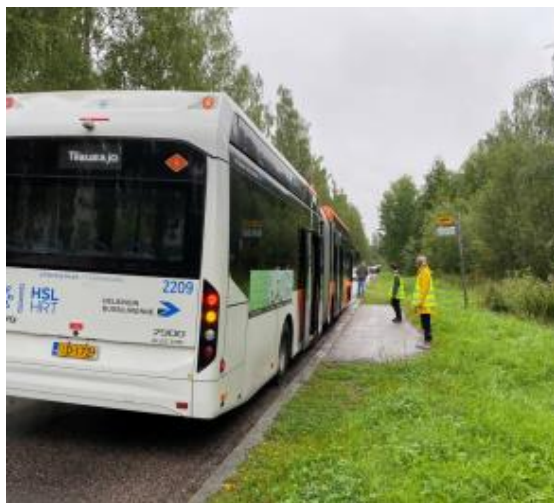
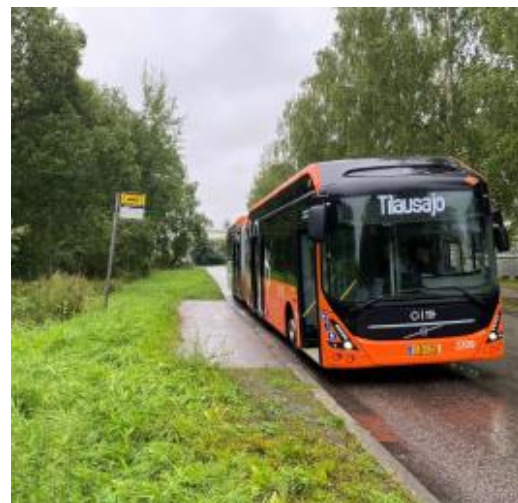
**Pysäkin nimi: Janka**

- Pysäkki pidennetty (kuvat eivät ole ajantasaiset)
- Jkpp:n parannustarve (jk+pp, aluereitti)

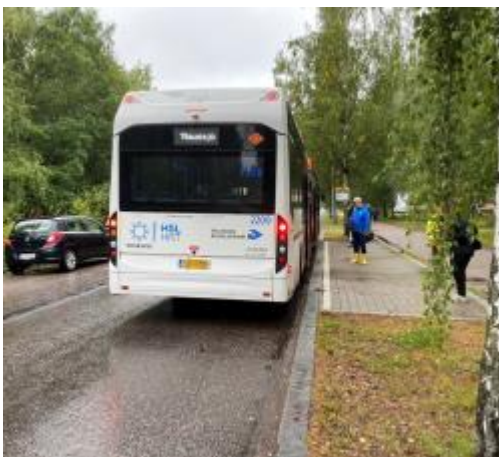
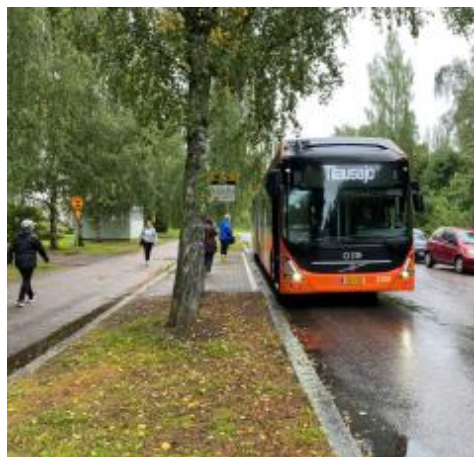
**Pysäkin nimi: Janka**

- Pysäkki pidennetty (kuvat eivät ole ajantasaiset)
- Jkpp:n parannustarve (jk+pp, aluereitti)

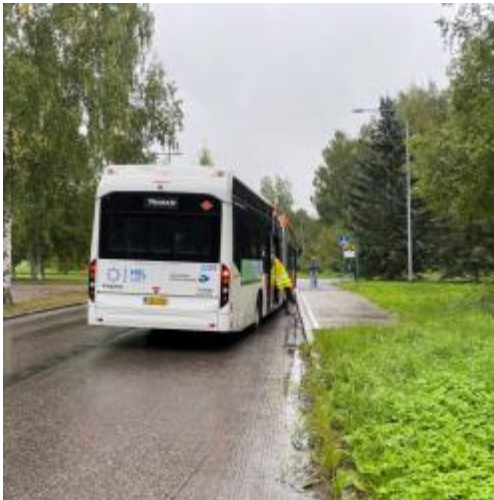
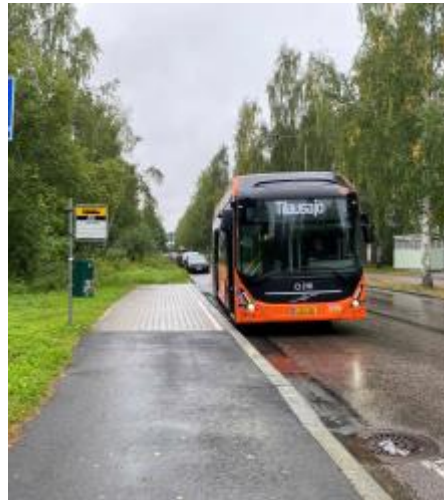
- Pysäkki pidennetty (kuvat eivät ole ajantasaiset)
- Ajoradan reunaan pysäköidyistä autoista johtuen takaovet jäävät irti reunakivestä – pysäköinti vaikeuttaa nivelbussien kohtaamista (ajoradan leveys 8,0 m, pysäköinnille sallittu yhtenäinen osuus n. 130 m)

- Pysäköinnille sallitun alueen lyhentäminen tai pysäköinnin kieltäminen kokonaan

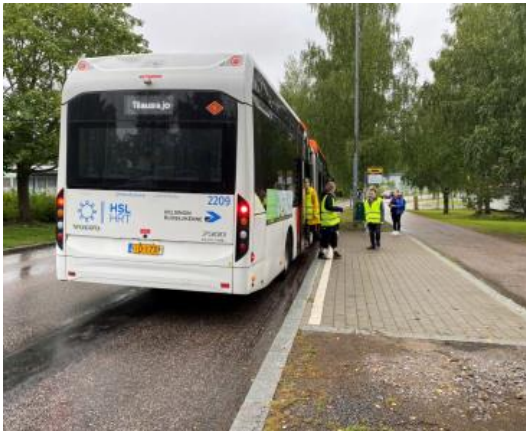
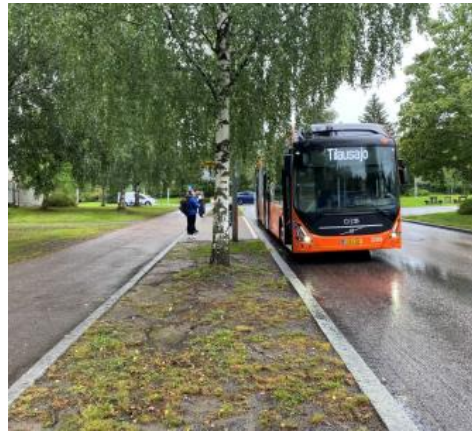
## Pysäkin nimi: Vehnämyllykatu

- Pysäkki heti liittymän jälkeen – ajourien perusteella kääntyminen onnistuu hyvin
- Esteettömyyden erikoistason tavoiteverkolla
- Jkpp:n parantamistarve (jk+pp, aluereitti)

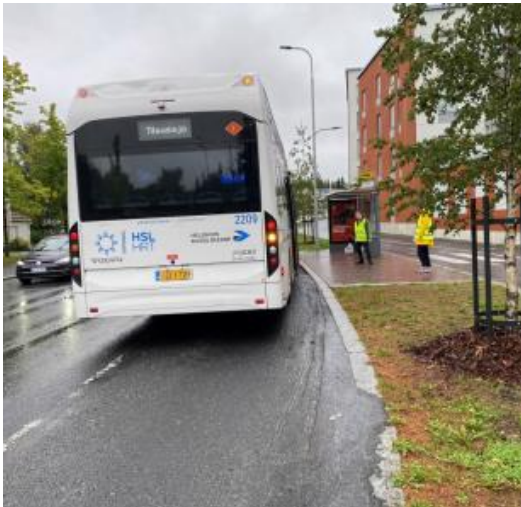
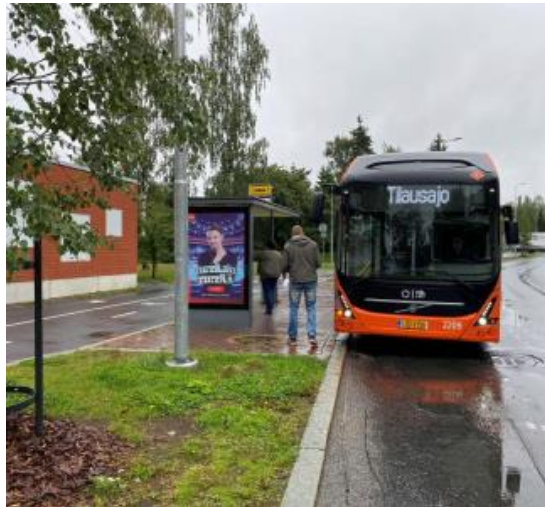
- Liian lyhyt ja kaarteessa, takaovet jäävät kauas reunatuesta
- Sijainti tonttiliittymässä/pelastusreitillä, reunakivi liian matala

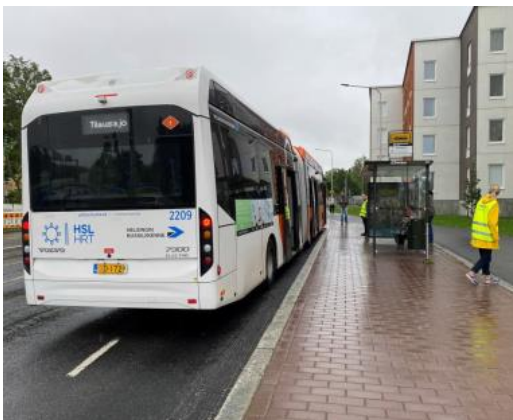
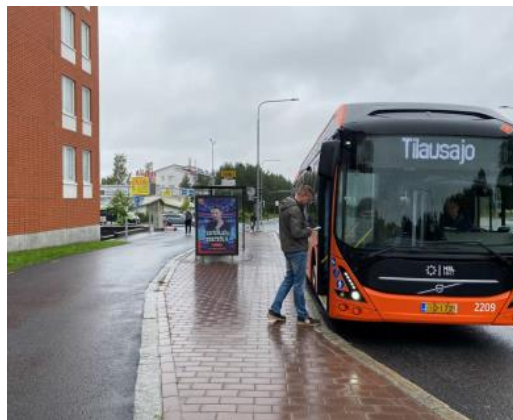
**Pysäkin nimi: Ristinarkku****Pysäkki-ID 4527****Pysäkkiluokka: Superkatos II****Pysäkin tyyppi****Aikataulunäyttö****Pysäkin odotustilan ja katoksen sijainti****Muuta**

Nykytila:  
Katos  
Pysäkkisyvennys

- Esteettömyyden erikoistason tavoiteverkolla

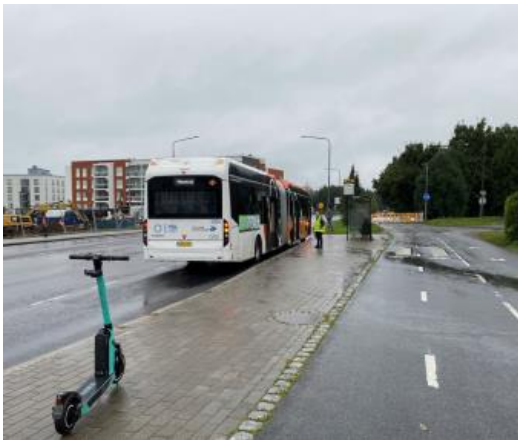
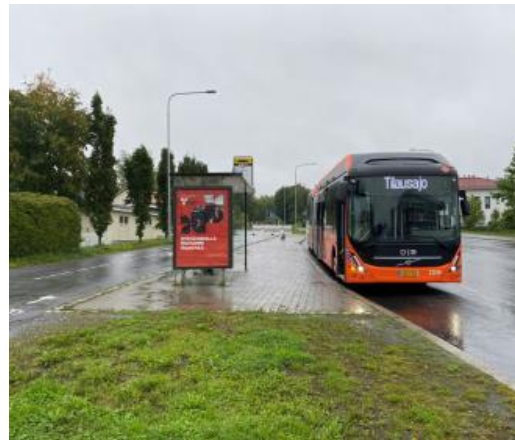
## Pysäkin nimi: Kässälä

- Ympäristö muuttunut kuvien ottamisen jälkeen (Motonet toteutettu kadun pohjoispuolelle)
- Leinolankadun liittymän eteläiselle suojatiellä n. 121 ylittäjää/vrk ja pohjoisella suojatiellä n. 74 ylittäjää/vrk (1.-6.10.2025)
- Pysäkkiä edeltävässä liittymässä liikenneturvallisuuden parantamistarve (useita pitkiä suojateitä, jotka ylittävät kaksi samansuuntaista ajokaistaa)
- Jkpp:n parantamistarve (jk+pp, aluereitti)

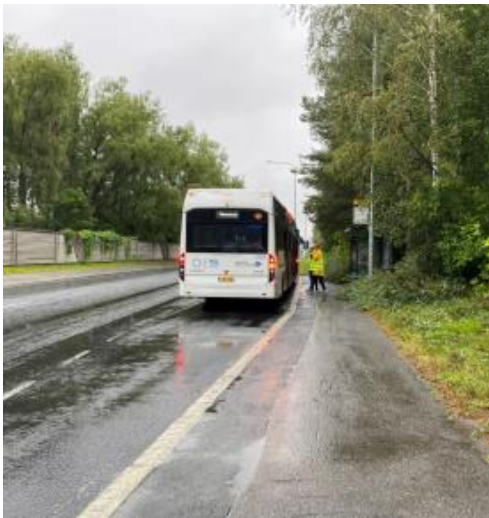
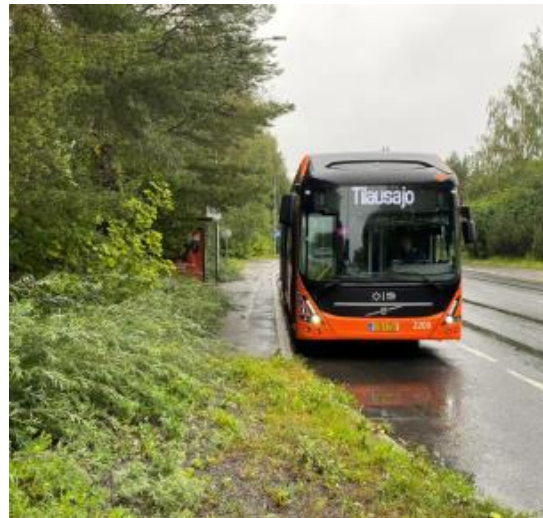
- Hieman lyhyt, perä jää hieman irti reunatuesta

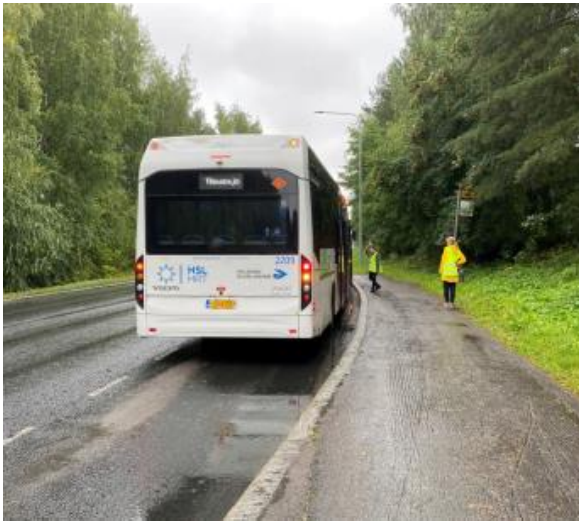
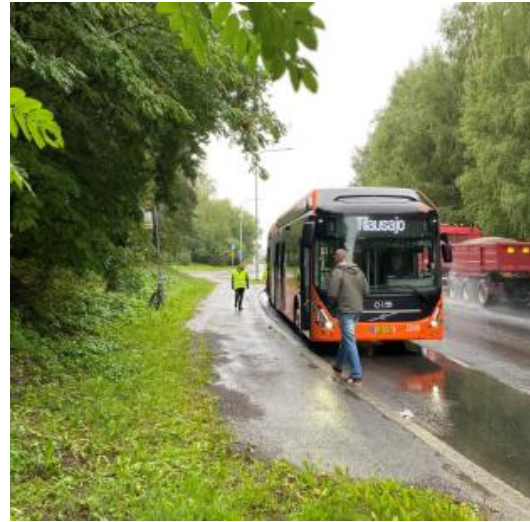
- Kaareva reunatukilinja, ovet jäävät kauas reunatuesta
- Vastapysäkillä 54 nousua/vrk
- Pyöräilyn tavoiteverkolla esitetty eroteltu jk+pp (aluereitti)

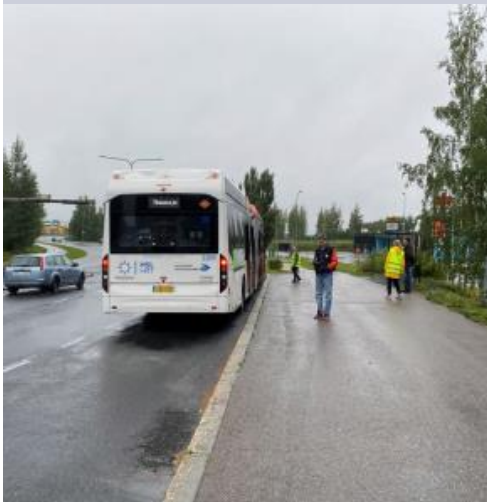
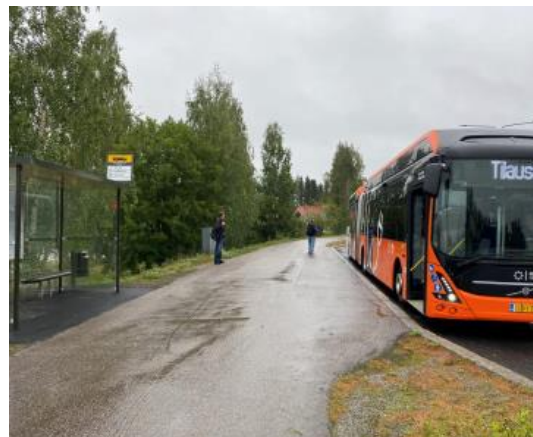
**Pysäkin nimi: Leinolankatu****Pysäkki-ID 4535****Pysäkkiluokka: Superpysäkki IV****Pysäkin tyyppi****Aikataulunäyttö****Pysäkin odotustilan ja katoksen sijainti****Muuta**

Nykytila:  
Katos  
Pysäkkisyvennys

- 95 m pysäkkiä ennen edellinen pysäkki (vain linja 7 käyttää, 1 nousua/vrk)
- Pysäkin tulevaisuuden tarve epäselvä. Alueen linjasto muuttumassa ratikan ja Yrittäjänkadun uuden yhteyden myötä.
- Jkpp:n parannustarve (jk+pp, pääreitti)

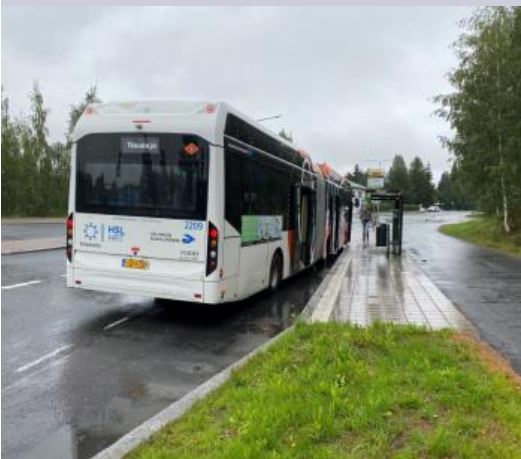
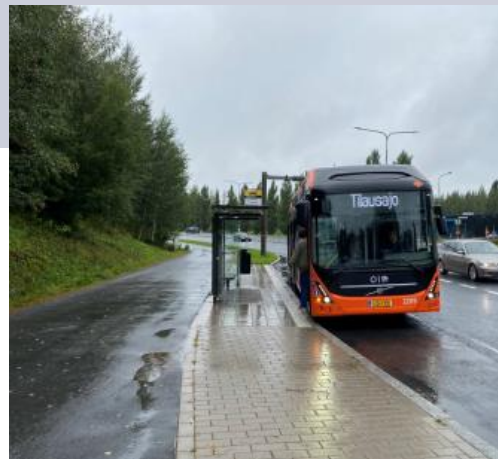
- Portaalin takia lyhyt tuloviiste, takaovet jäävät irti reunatuesta
- Vastapysäkillä 52 nousua/vrk
- Jkpp:n parannustarve (jk+pp, pääreitti)
- Pysäkin jälkeisessä liittymässä liikenneturvallisuuden parantamistarve (useita pitkiä suojateitä, jotka ylittävät kaksi samansuuntaista ajokaistaa). Liittymän eteläiselle suojatiellä n. 121 ylittäjää/vrk ja pohjoisella suojatiellä n. 74 ylittäjää/vrk (laskettu 1.-6.10.2025)
- 95 m pysäkin jälkeen seuraava pysäkki (vain linja 17 käyttää, 10 nousua/vrk)
- Pysäkin tulevaisuuden tarve epäselvä. Alueen linjasto muuttumassa ratikan ja Yrittäjänkadun uuden yhteyden myötä.

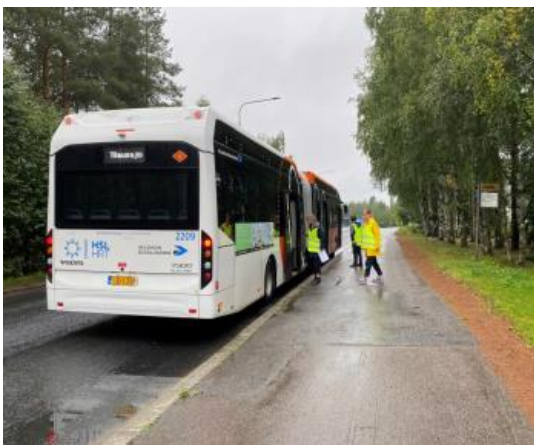
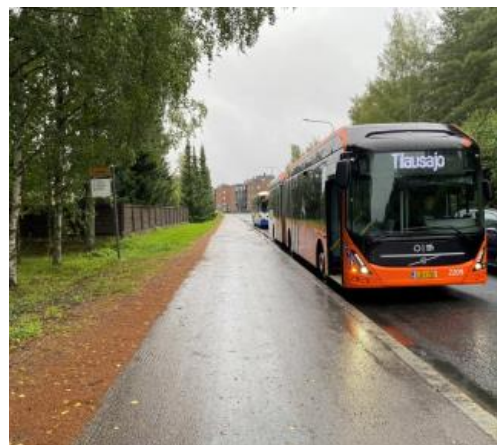
## Pysäkin nimi: Kirviälänkatu

- Esteettömyyden erikoistason tavoiteverkolla
- Raitiotien katusuunnitelmassa esitetty uusi pysäkki n. 170 m päähän ennen Mäentakusenkadun liittymää (nykyinen pysäkki ei suunnitelma-alueella)
- Nykyiset nousijat pääosin linjan 17 käyttäjiä kohti TAYSia (nousijamäärä vähenee ratikan valmistuttua)
- Jkpp:n parantamistarve (jk+pp, pääreitti)

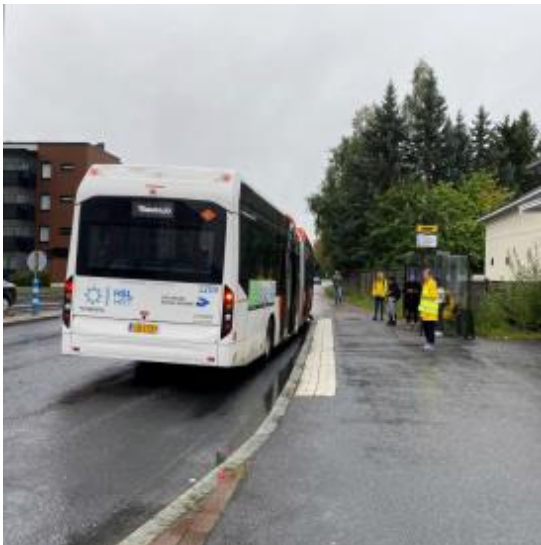
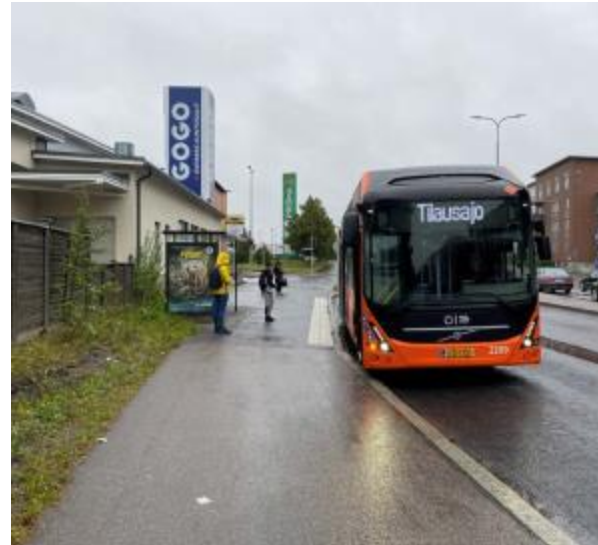
- Viiste liian lyhyt ja liikennevalotolppa liian lähellä reunakiveä, takaovet jäävät reilusti irti reunakivestä
- Esteettömyyden erikoistason tavoiteverkolla

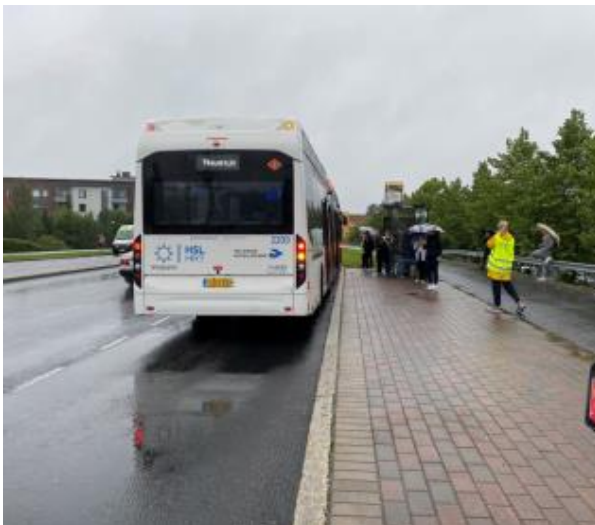
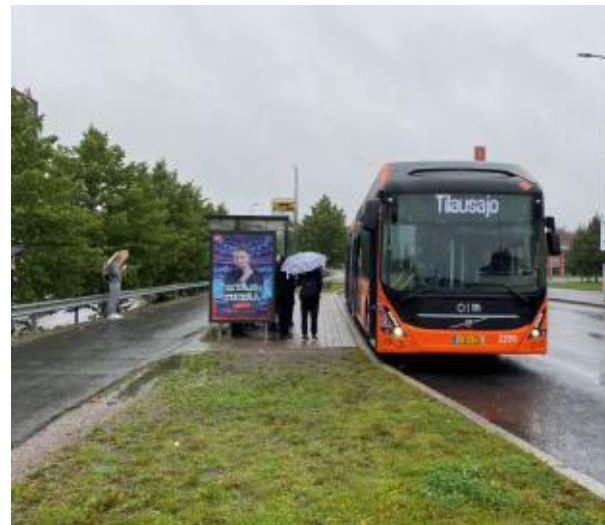
- Pysäkki liian lyhyt, perä jää hieman irti reunatuesta
- Esteettömyyden erikoistason tavoiteverkolla
- Edelliselle pysäkillä 230 m
- Pysäkki esitetty ratikan katusuunnitelmissa uusittavaksi (uusi esitetty pysäkki ei täytä nivelbussin vaatimuksia)

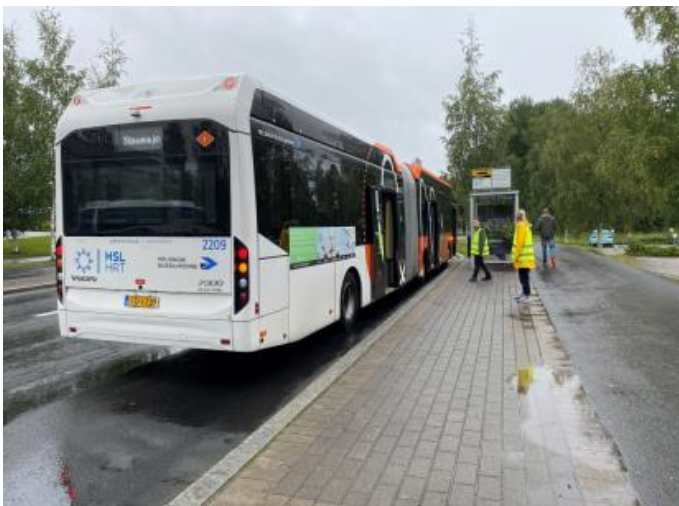
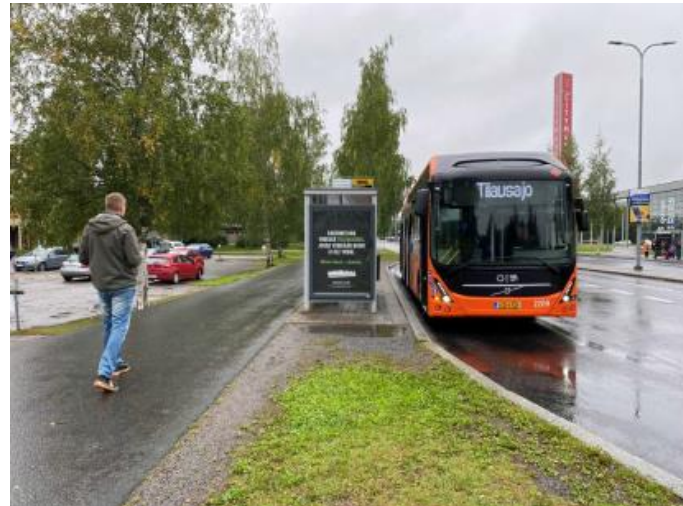
- Takaovet jäävät hieman irti reunakivestä
- Esteettömyyden erikoistason tavoiteverkolla
- Alueen pysäkit esitetty ratikan katusuunnitelmissa parannettavaksi

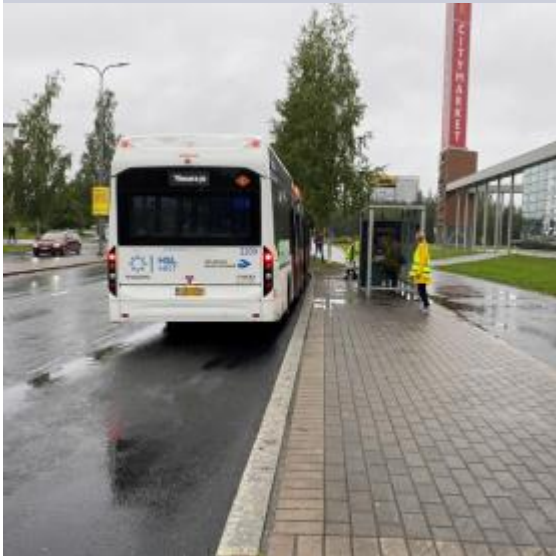
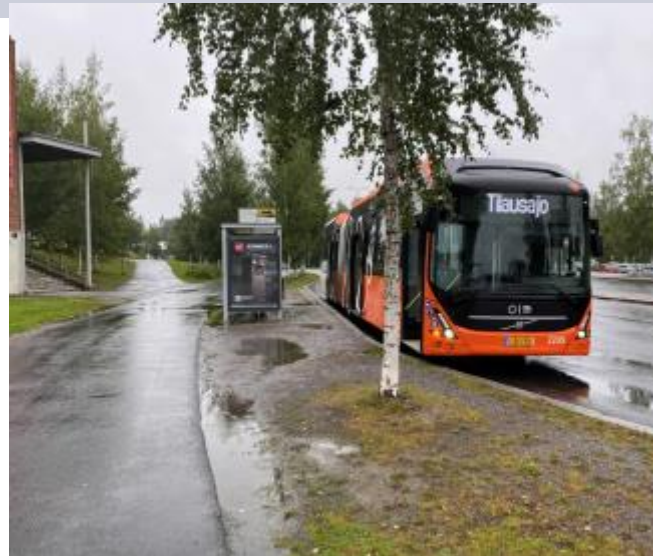
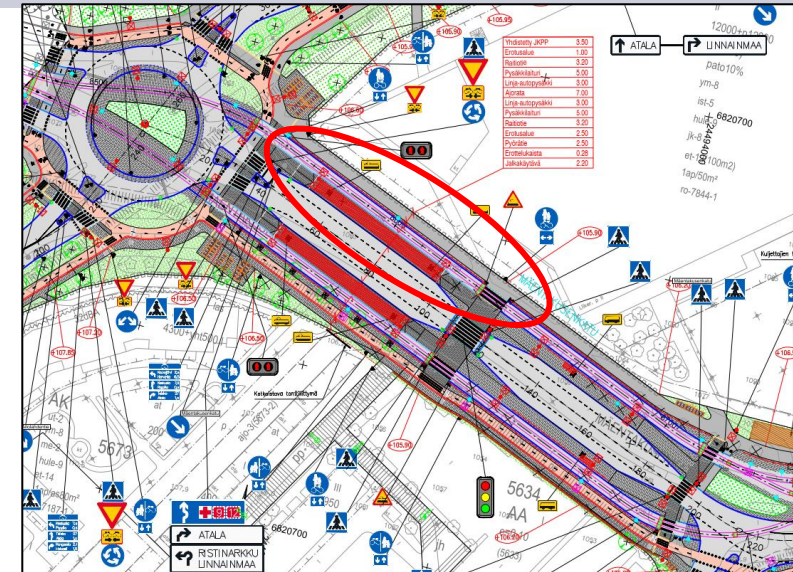
- Takaovet jäävät hieman irti reunakivestä
- Esteettömyyden erikoistason tavoiteverkolla
- Alueen pysäkit esitetty ratikan katusuunnitelmissa parannettavaksi
