Pysäkin nimi: Tesomajärvi

Pysäkki-ID 1536

Pysäkkiluokka: Superkatos III

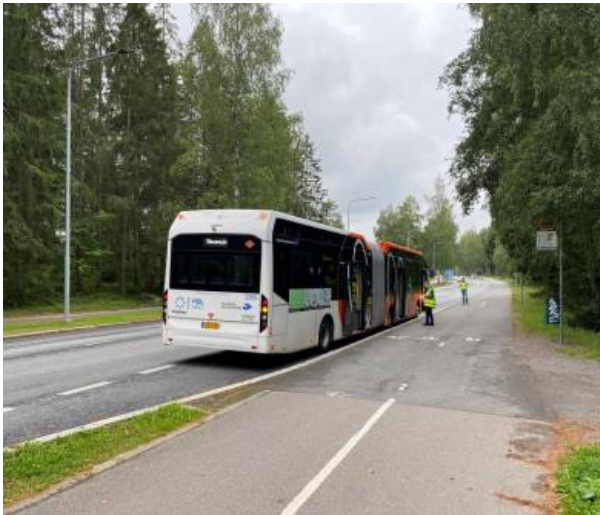
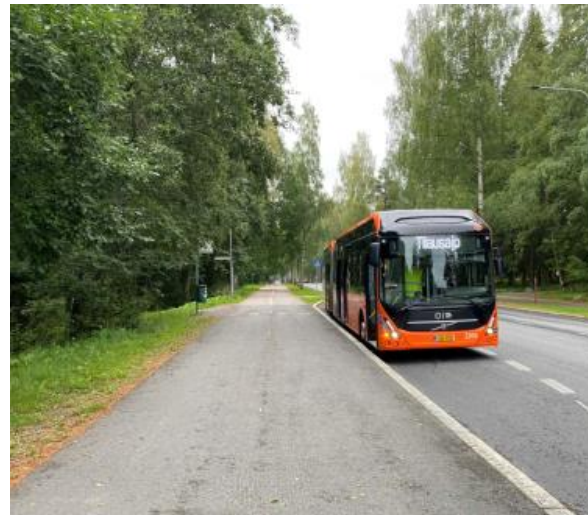
Nykytila:
Tolppa
"Puolisyyvennys"

- Liian lyhyt tuloviiste
- Pysäkkimerkki piilossa puiden katveessa
- 7-linja kääntyy pysäkin jälkeen vasemmalle Kalkunvuorenkadulle (kääntymiskaista)
- Vastapysäkillä n. 110 nousua/vrk
- Jk+pp -väylän leventämistarve (pääreitti)

- 1. vaihe: Pysäkkimerkin siirto, pysäkin pidentäminen 22 -> 42 m, liittymä väistötilalliseksi, huomioraita, patterinäyttö, pyöräilijöitä varoittavat liikennemerkit, heräteraidat (pyöräilijöille)
- 2. vaihe: Odotustilan parantaminen, katos ja jk+pp -väylän siirto odotustilan taakse (toteutus jk+pp -väylän parantamisen yhteydessä)

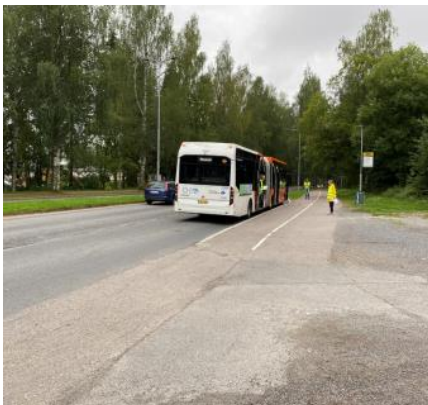
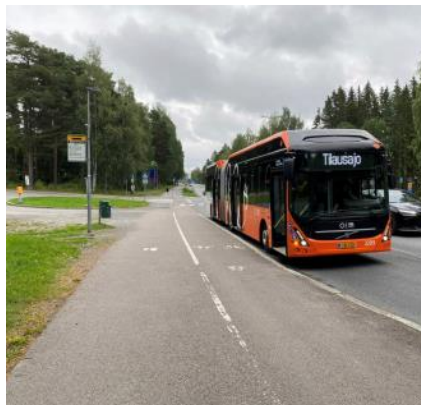
Pysäkin nimi: Tesomajärvenkatu

Nykytila:
Katos
Pysäkkisyvennys

Eroteltu JK ja PP katoksen edessä

- Takana olevassa liittymässä liikenneturvallisuuden parantamistarve (viisi suojatietä, joiden pituus 8-12 m)
- Pyöräilyn aluereitti

- Patterinäyttö, pysäkistä varoittavat liikennemerkit + heräteraidat (pyörätielle)

- Seisontatilan muotoilu, odotustilan parantaminen ja jk+pp -väylän siirto odotustilan taakse + TFT-näytöt (sähköistys)
- Pysäkkiä edeltävän suojatien lyhentäminen

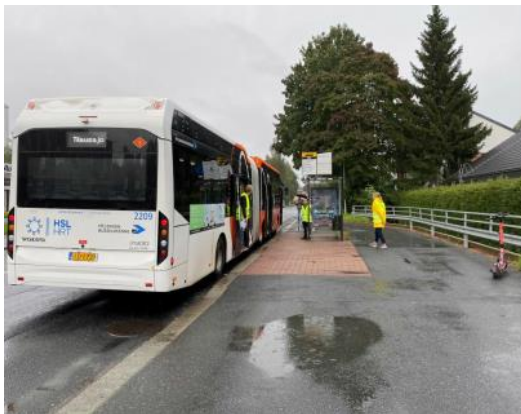
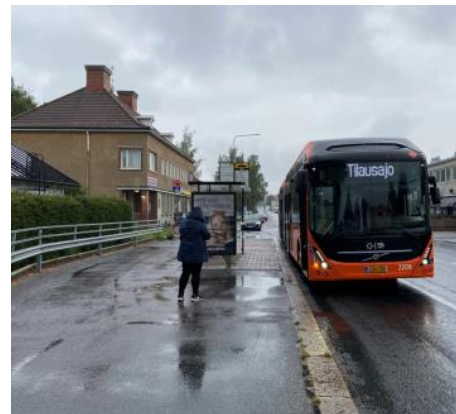
Pysäkin nimi: Epilä

Nykytila:
Katos
Ajoratapysäkki

JK odotustilassa

- Vain yksi bussi mahtuu (toinen jää suojatien päälle)
- Osa ovista tonttiliittymissä, ei esteetön, esteettömyyden erikoistason tavoiteverkolla
- Tonttiliittymäjärjestelyt sekavat (useita leveitä liittymiä/tontti)
- Vastapysäkillä 267 nousua/vrk
- Ajoradan leveys n. 9,2 m – KVL n. 12 000 ajon/vrk

- Odotustilan parantaminen & ylimääräisten tonttiliittymien sulkeminen + TFT-näytöt (sähköistys)

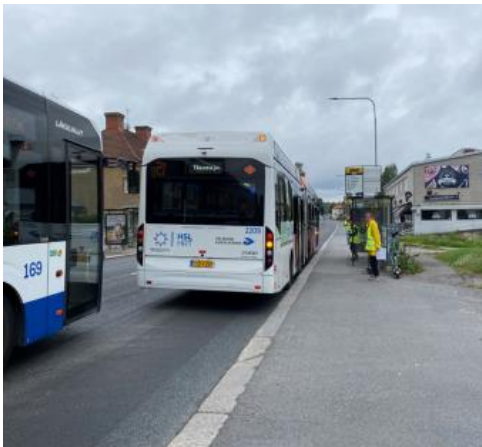
Pysäkin nimi: Haapalinna

Nykytila:
Tolppa
Ajoratapysäkki

JK odotustilassa

- Runsasta jalkakäytäväpyöräilyä, vaikea puuttua (jalkakäytävämerkkejä on jo runsaasti)
- Tonttiliittymiä tiheästi pysäkin molemmin puolin, kahdelle bussille sopivalle pysäkillä ei ole luontevaa paikkaa lähistöllä
- Kadun toisella puolella jkpp:n parannustarve, mikä edellyttäneen muutoksia ajoradan poikkileikkaukseen

- Vaihe 1: Patterinäyttö
- Vaihe 2: Pysäkin parantamismahdollisuudet tutkittava myöhemmin kadun jatkosuunnittelun yhteydessä (yhteensovitusarve eteläreunan jk+pp –väylän kanssa). Tavoitteena odotustilan pidennys, katos ja TFT-näyttö (sähköistys)

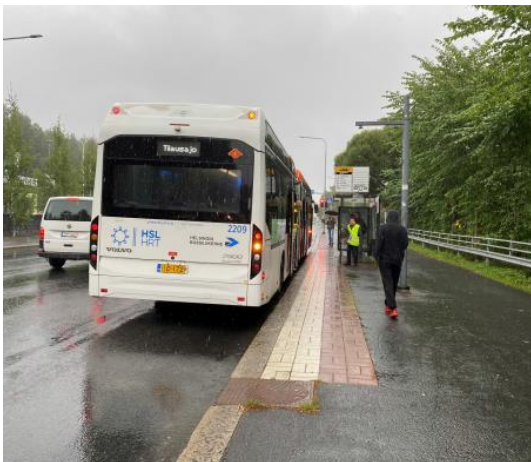
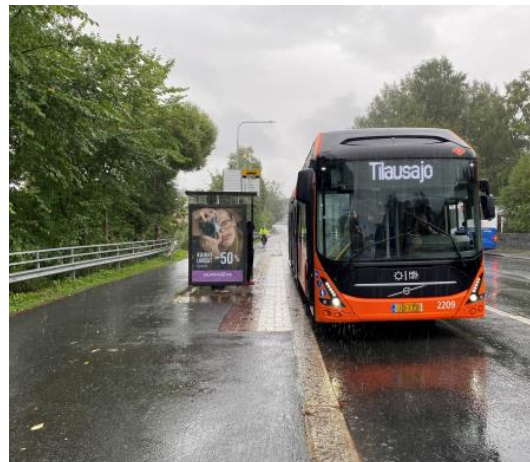
- Pysäkki hankalassa paikassa ennen liittymää - sulkuviiva alkaa kesken pysäkin
- Kapea odotustila, vilkas jkpp vieressä (75 pyöräilijää/huipputunti)
- Jkpp:n parannustarve (jk+pp, pääreitti)
- Liityntäpysäköintikohde (pyöräpysäköinnin yleissuunnitelma 2023)

- Vaihe 1: Liittymän sulkuviivan lyhentäminen, pyöräilijöitä varoittavat jalankulkijamerkit
- Vaihe 2: Odotustilan parantaminen ja pidentäminen jkpp-väylän parantamisen yhteydessä

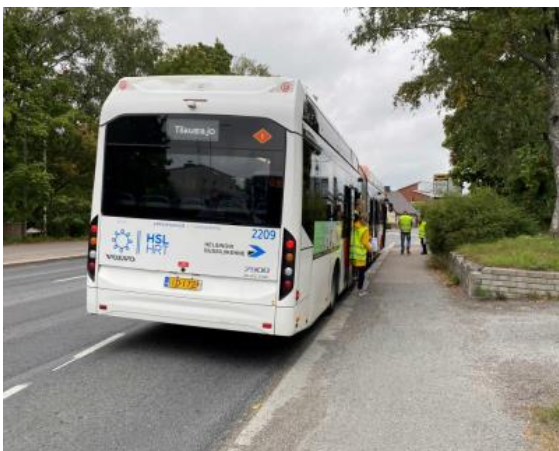
Kuva: Asemakaavan 8401
vaihtoehtotarkastelu (Sitowise, 2019)

- Bussin perä jää ajokaistalle, perä jää tonttiliittymän kohdalle (tonttiliittymä keskellä pysäkkiä)
- Katu täynnä tonttiliittymiä, yli 30 metriselle pysäkillä ei tilaa lähistöllä
- Kadun liikennejärjestelyjä tutkittu Selkeenuja 5 kaavoituksen yhteydessä (AK8401)
- Vastapuolen jkpp:n parannustarve ei aiheuta muutoksia pysäkin reunatukiin

- TFT-näytöt (sähköistys)
- Seisontatilan levennys 3,0 metriin (tilaa on ottaa ajoradalta)
- Pysäkin pidentäminen aiemmin tehtyä liikennetarkastelua mukailien – huomioidaan 2 nivelbussin vaatimus (tonttiliittymä edelleen pysäkin keskelle)
- Huomioraita pysäkillä

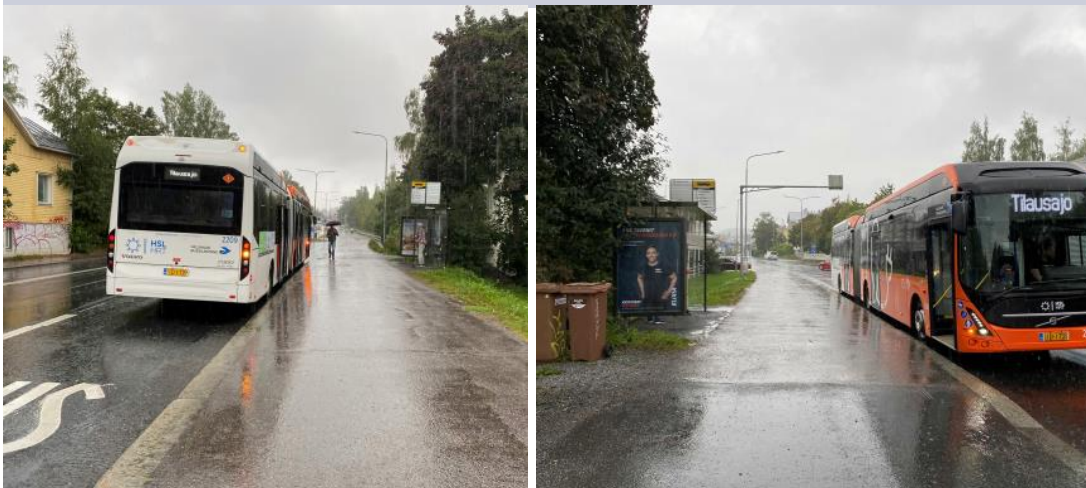
- Vilkas pyörätie, parannustarve (jk+pp, pääreitti) – nykytilanne koettu erittäin vaaralliseksi (korkeat pyöräilynopeudet bussia odottavan ”selkäpuolelta” tulevilla)
- Bussikaista, jatkuu pysäkin jälkeen liikennevalojen ohi
- Heti pysäkin jälkeen tonttiliittymä
- Vastapysäkillä n. 220 nousua/vrk
- Leveä ajorata, n. 11,5 m (bussikaista + 2 ajokaistaa)

Vaihe 1: Patterinäyttö + pyöräilijöitä varoittavat toimenpiteet (jalankulkijamerkit, heräteraidat)

Vaihe 2: Odotustilan parantaminen ja jkpp:n siirto odotustilan taakse + TFT-näytöt (sähköistys)

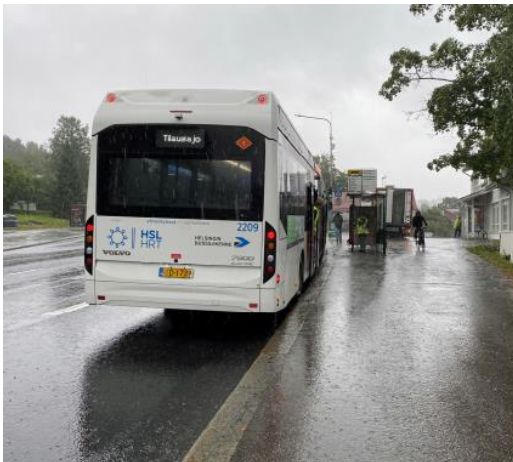
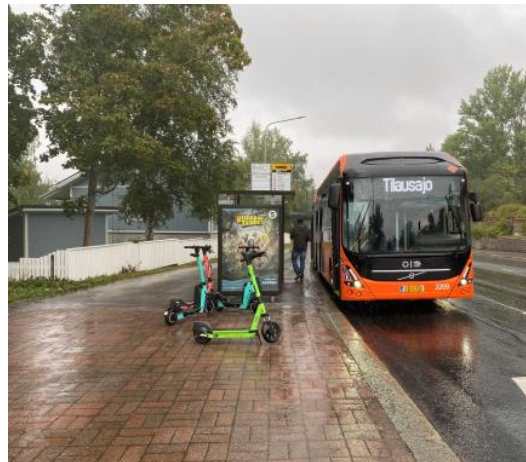
- Katos liian lähellä rotvallia, kapea odotustila, takaovista jäädään jkpp-väylälle (korkeat pyöräilynopeudet)
- Pysäkkiä ei korostettu
- Ylämäessä (n. 3,3 %), bussikaista päättyy valoliittymään
- Jkpp:n parannustarve (jk+pp, pääreitti)

- Patterinäyttö + pyöräilijöitä varoittavat toimenpiteet (jalankulkijamerkit, heräteraidat)

- Pyörätien siirto kokonaan odotustilan taakse ja odotustilan parantaminen – edellyttää reunatukilinjan siirtoa n. 90 m matkalla

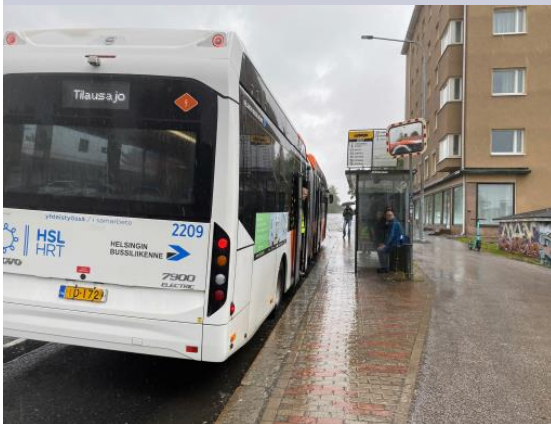
- Kapea syvennys, ei huomioraitaa, vilkas jkpp-väylä takana (tavoiteverkolla jk+pp, pääreitti)
- Lähellä alikulku, jota käytetään heikosti (kadulla ei suojatietä)
- Pispalan asemakaavan 8309 liikennesuunnitelmassa esitetty pysäkin siirto Pulterinkadun liittymän itäpuolelle ja jkpp-väylän parantaminen (isot toimenpiteet)

- 1. Vaihe: Patterinäyttö, pysäkestä varoittavat liikennemerkkit (pyöräilijöille), opasteet alikulkuun
- 2. Vaihe: Pysäkin siirto ja parantaminen jk+pp -väylän toteutuksen yhteydessä (AK8309 liikennetarkastelun toimenpiteet) + TFT-näyttö (sähköistys)

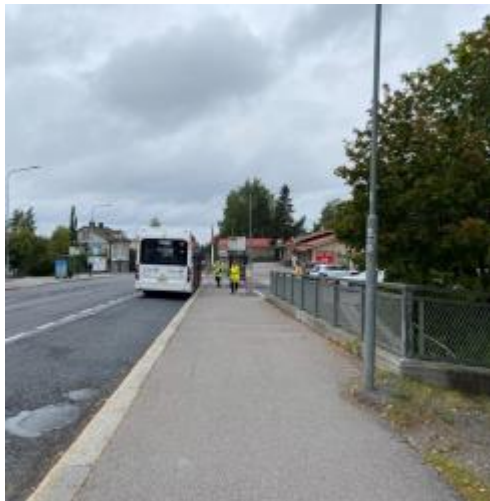
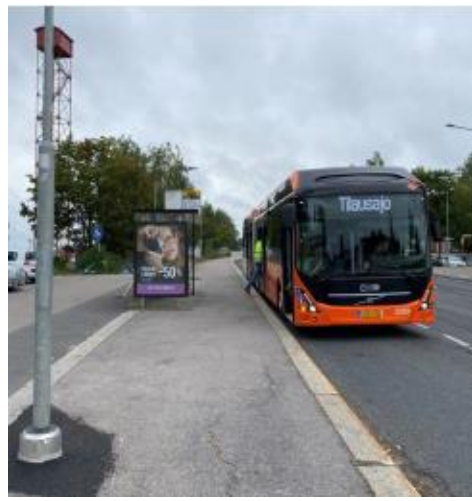
Kuva: Asemakaavan 8309 liikennetarkastelu (Sitowise, 2018)

- Lähellä alikulku, jota käytetään heikosti (kadulla ei suojatietä)
- Pispalan asemakaavan 8309 liikennesuunnitelmassa esitetty pysäkin parantaminen – pysäkki osaksi Ahjolan aukiota

- 1. Vaihe: Patterinäyttö, opasteet alikulkuun
- 2. Vaihe: Pysäkin parantaminen aukion toteutuksen yhteydessä (AK8309 liikennesuunnitelman mukaisesti) + TFT-näyttö (sähköistys)

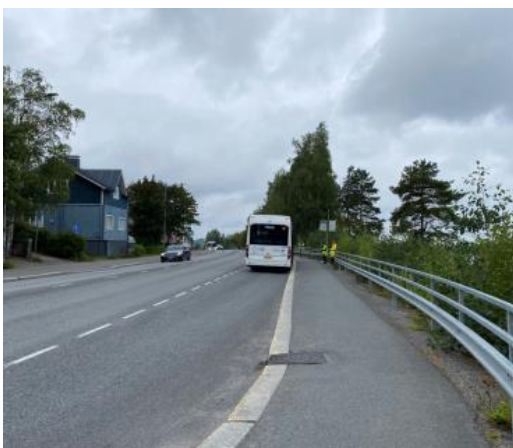
Kuva: Asemakaavan 8309
liikennetarkastelu (Sitowise, 2018)

- Tuloviisteessä terävä kulma, 2 bussia mahtuu
- Ei tilaa katokselle (kaiteesta ajoradan reunaan n. 2,7 m)
- Pysäkin jälkeen toteutettu suojatiesareke ja siltayhteys Santalahden ratikkapysäkille
- Pispalan asemakaavan 8309 liikennesuunnitelmassa esitetty uusi tukimuuri ja reunatukilinjan siirto, jotta katualueelle saadaan tilaa toisen puolen pyörätielle

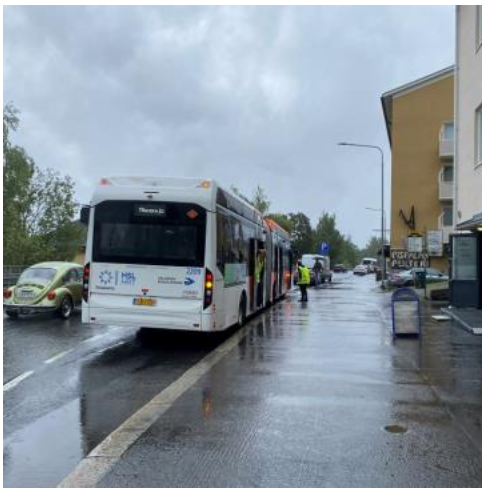
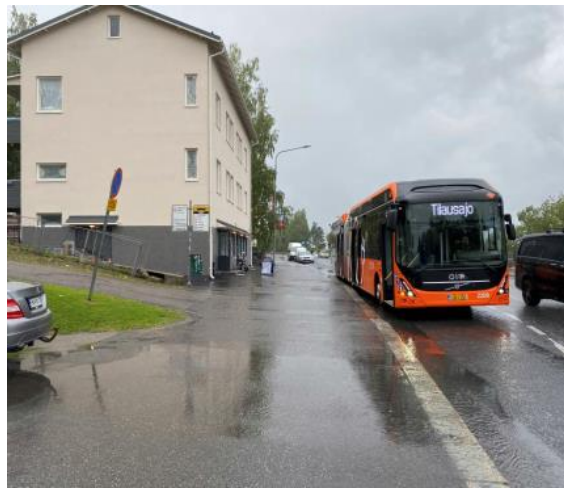
Kuva: Asemakaavan 8309 liikennetarkastelu (Sitowise, 2018)

- Ei odotustilaa, vilkas jkpp-väylä (tavoiteverkolla jk+pp, pääreitti)
- Pysäkki osittain tonttiliittymässä
- Pispalan asemakaavan 8309 liikennesuunnitelmassa esitetty pysäkin siirto Pispalan pulterin kohdalle ja jkpp-väylän parannus odotustilan taakse

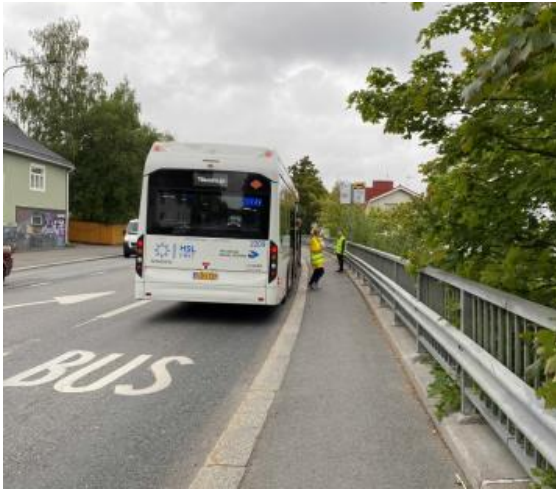
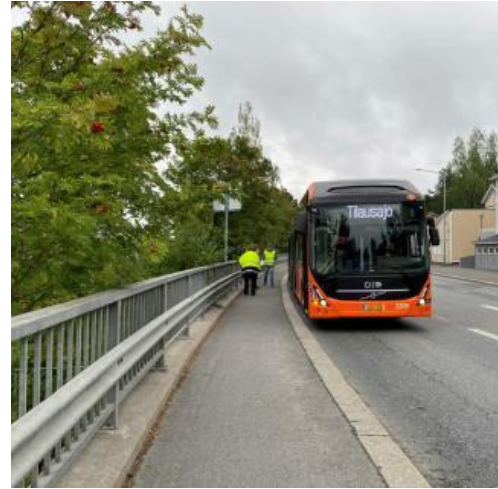
Kuva: Pispalan valtatie ja Pirkankadun

- Ei huomioraitaa
- Pysäkki esitetty siirrettäväksi kadun liikenteellisessä yleissuunnitelmassa

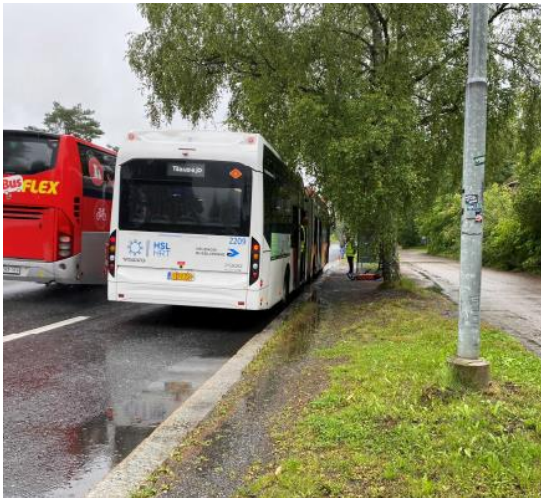
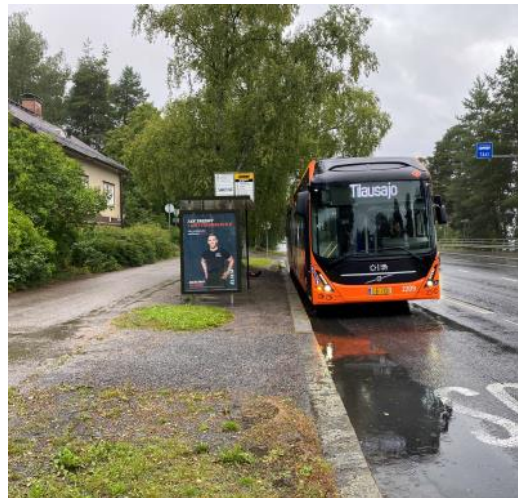
Kuva: Pispalan valtatie ja Pirkankadun

- Odotustila kapea, ei liene koneellisesti kunnossapidettävissä (muutettu asfalttipintaiseksi valokuvien ottamisen jälkeen, mutta edelleen kapea)
- Pysäkki esitetty parannettavaksi kadun liikenteellisessä yleissuunnitelmassa

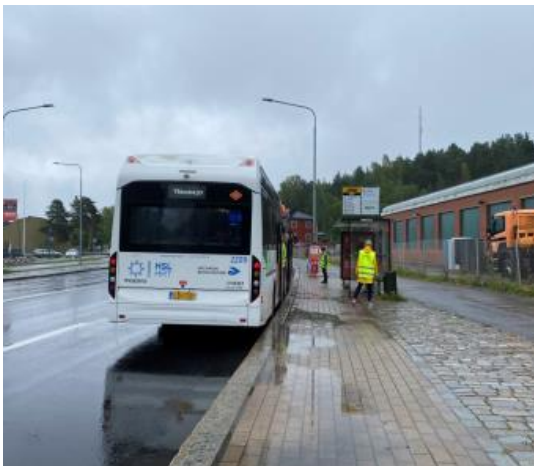
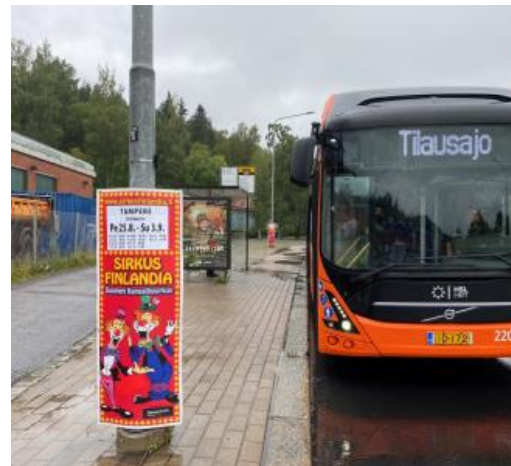
- Esteettömyyden erikoistason tavoiteverkolla, ei huomioraitaa
- Jkpp:n parannustarve (jk+pp, pääreitti), tila tarkoitus ottaa Rollikkahallin tontilta (kaavoitus alkamassa)
- Kadun liikenteellisessä yleissuunnitelmassa pysäkkiä edeltävä suojatie esitetty parannettavaksi - pysäkillä ei ole esitetty muutoksia

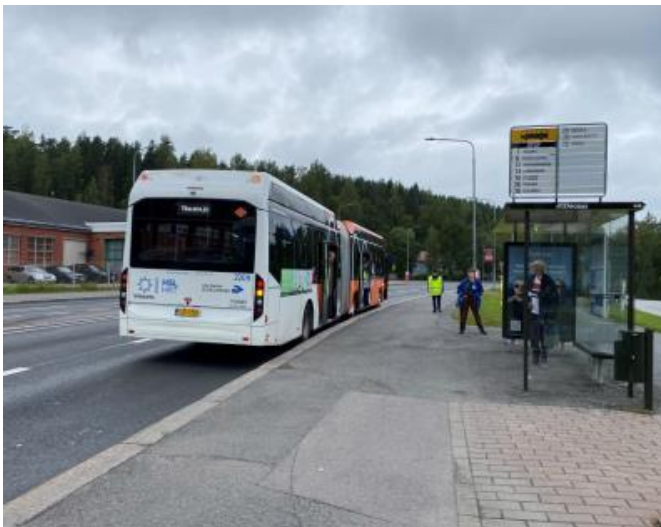
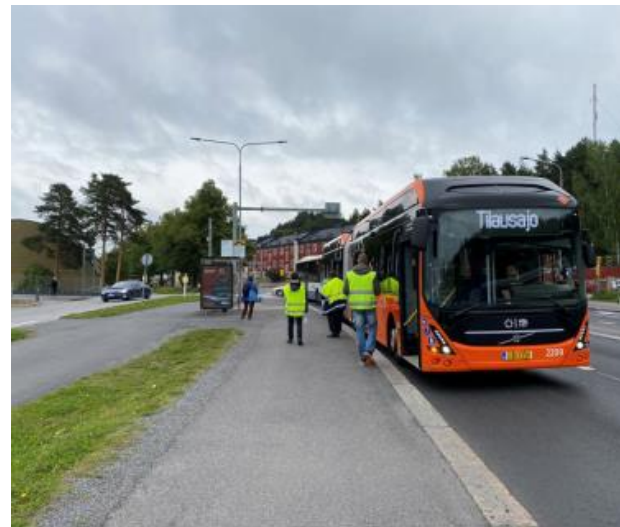
- Kaarteessa - rotvallin väliin jää rakoa, kun ajetaan katoksen ohi
- Esteettömyyden erikoistason tavoiteverkolla, ei huomioraitaa
- Katos pysäkin perän kohdalla
- Kadun liikenteellisessä yleissuunnitelmassa pysäkillä ei ole esitetty muutoksia

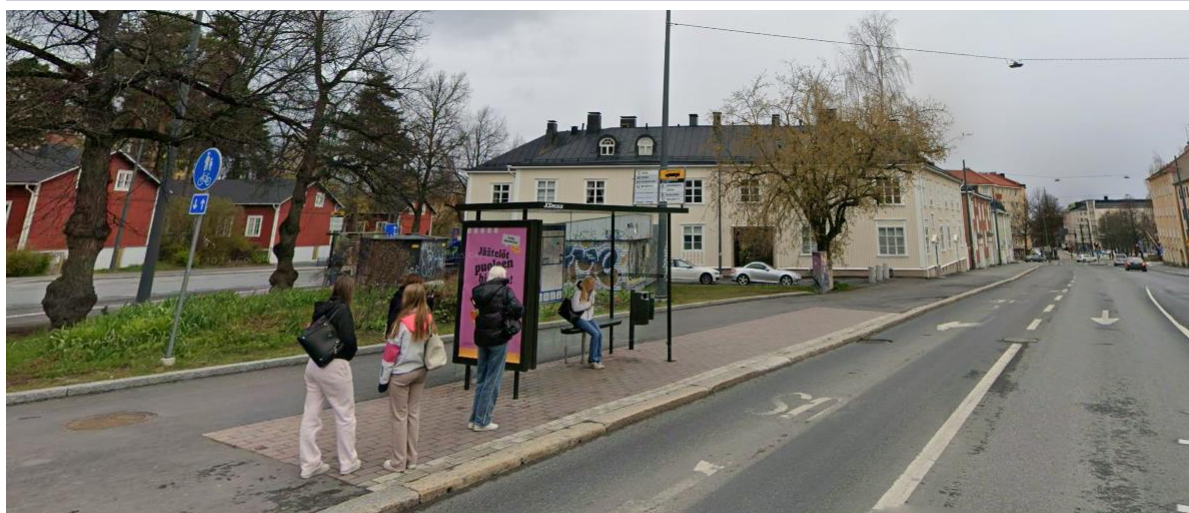
Kuva pysäkistä (GoogleMaps)

- Odotustila yhdelle nivelbussille – mahdollisesta toisesta bussista nousee jkpp:lle
- Esteettömyyden erikoistason tavoiteverkolla
- Pysäkki- ja pysäkkiympäristö parannettu 2023

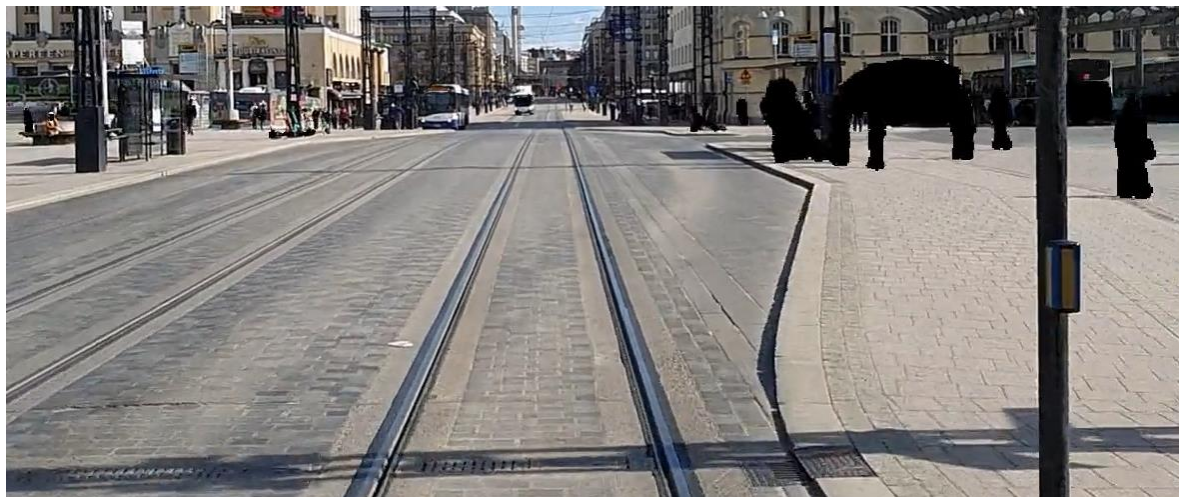
Kuva pysäkistä (Vionice)

Pysäkin nimi: Keskustori E		Pysäkki-ID 0011		Pysäkkiluokka: Superkatos I	
Pysäkin tyyppi		Aikataulunäyttö		Pysäkin odotustilan ja katoksen sijainti	Muuta
Nykytila: Katos Pysäkkilevennys	Superbussin tilanne: Pitkä katos	Nykytila:	Superbussin tilanne: TFT-näyttö	Eroteltu JK ja PP pysäkin takana	Vaihtopysäkki
Pysäkin pituus		19 m		Nousut (keskiarvo 01/2025)	1955,8
Linjat (8/2025)		2, 8, 30		Pysäkin vuorot/h ruuhka-aikaan Superbussilinjan käynnistyttyä	13
Esitetyt toimenpiteet:			Muita huomioita pysäkkiin liittyen		
- Poistuu linjan 8 käytöstä (muuta linjoja säilyy)			- Liian lyhyt nivelbussille - Esteettömyyden erikoistason tavoiteverkolla

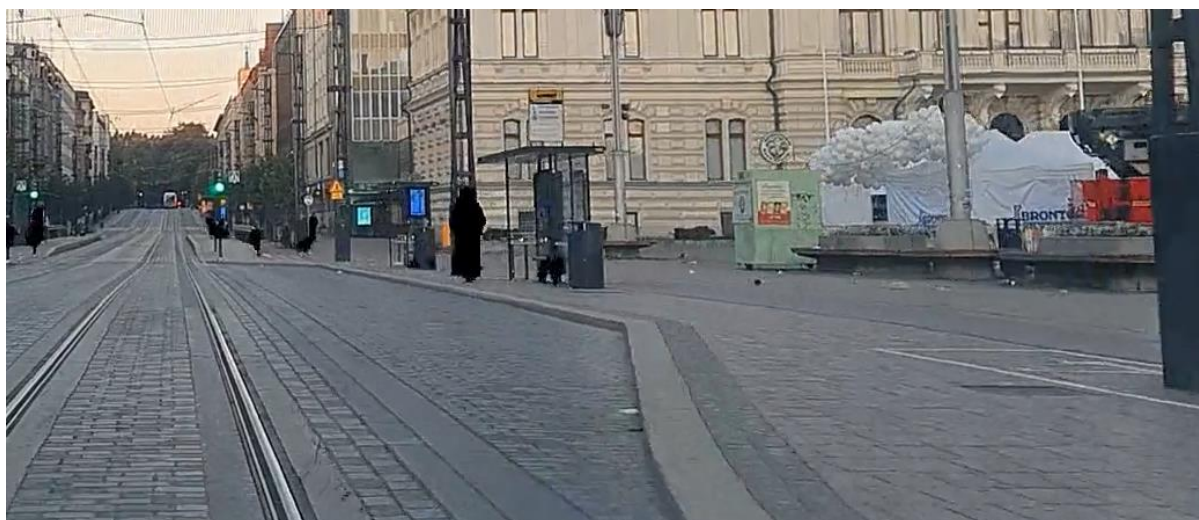
Kuva pysäkistä (Vionice)

- Esteettömyyden erikoistason tavoiteverkolla
- Mahdollisesti jonkun muun linjan ajantasauspysäkki

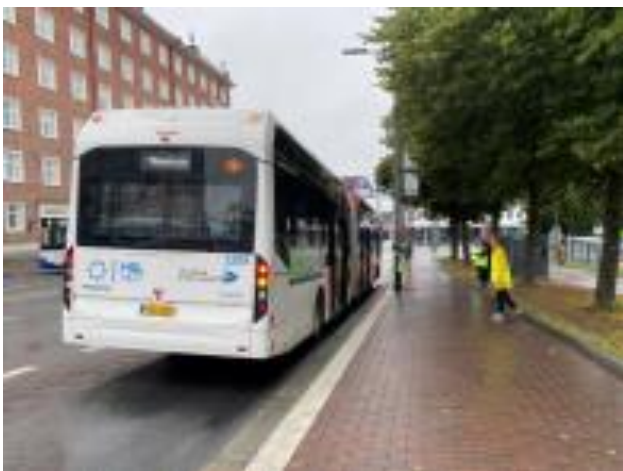
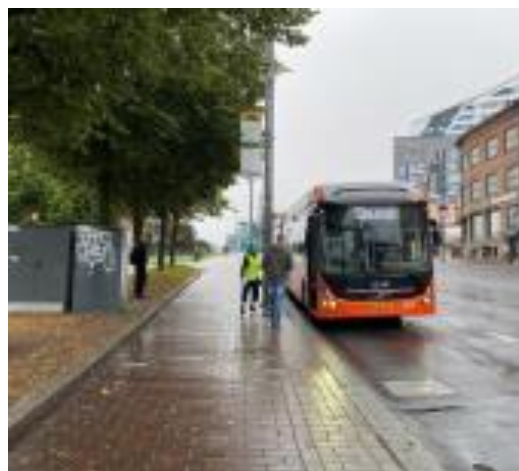
- Esteettömyyden erikoistason tavoiteverkolla
- Liian lyhyt odotustila, alamäessä (n. 6 %), nykytilanteessa pysäkillä useita busseja kerrallaan
- Pysäkillä toteutettu TFT-näytön edellyttämä sähköistys syksyllä 2025

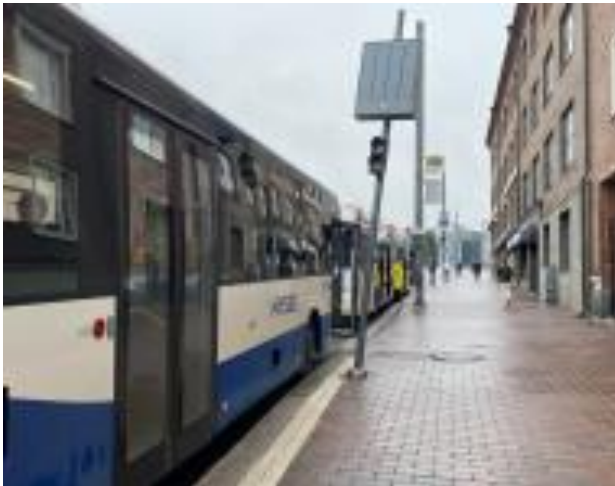
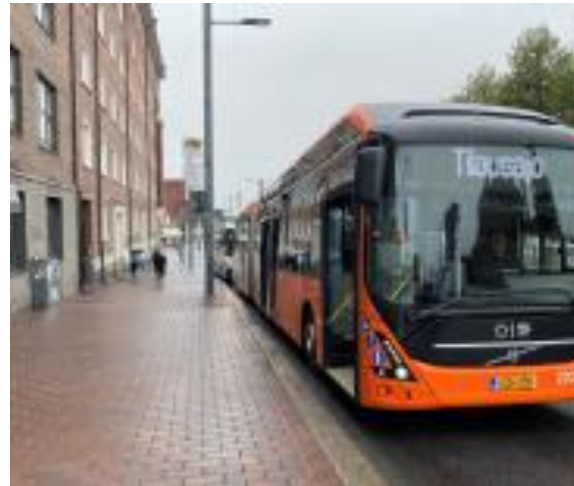
- Esteettömyyden erikoistason tavoiteverkolla
- Liian lyhyt odotustila, ylämäessä (n. 6 %), nykytilanteessa pysäkillä useita busseja kerrallaan
- Pysäkillä toteutettu TFT-näytön edellyttämä sähköistys syksyllä 2025

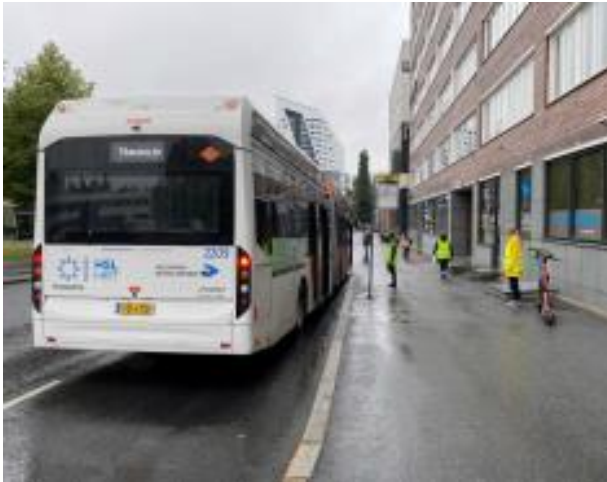
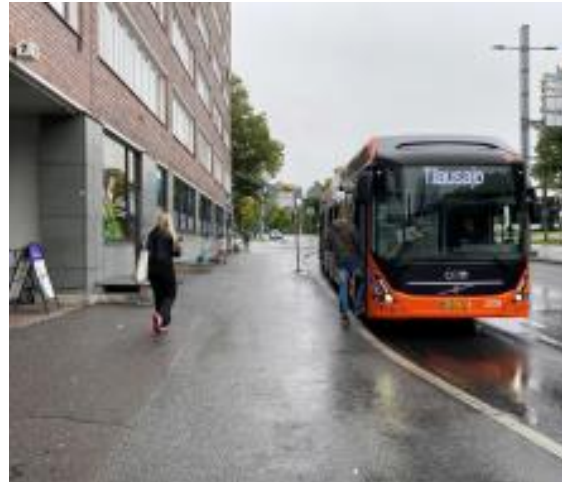
- Takaovet jäävät n. 50 cm reunakivestä
- Esteettömyyden erikoistason tavoiteverkolla
- Kadun yleissuunnittelu käynnissä (Sitowise, tilanne 11/2025) – seisonta- ja odotustilaa tarkoitus parantaa ja pyöräily ohjata odotustilan takaa

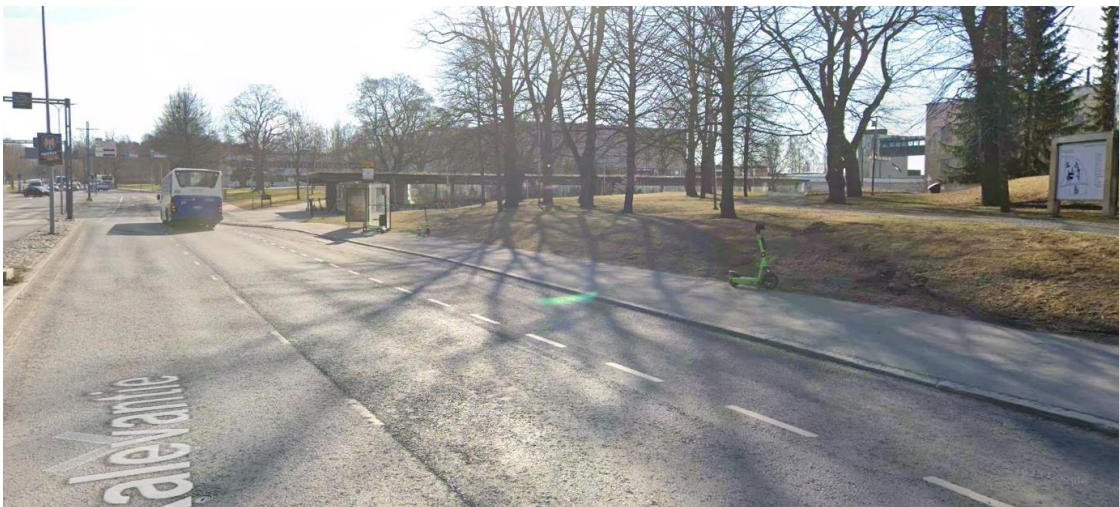
Kuva pysäkistä (GoogleMaps)

Pysäkin nimi: Yliopisto C		Pysäkki-ID 0563		Pysäkkiluokka: Superkatos I	
Pysäkin tyyppi		Aikataulunäyttö		Pysäkin odotustilan ja katoksen sijainti	Muuta sijainti
Nykytila: Katos Pysäkkisyvennys	Superbussin tilanne: Pitkä katos	Nykytila: Axentia	Superbussin tilanne: TFT-näytöt	JKPP odotustilassa	
Pysäkin pituus		21 m		Nousut (keskiarvo 01/2025)	101,2
Linjat (8/2025)		2, 95, 97		Pysäkin vuorot/h ruuhka-aikaan Superbussilinjan käynnistyttyä	29
Esitetyt toimenpiteet:			Muita huomioita pysäkkiin liittyen		
<ul style="list-style-type: none"> - Pysäkki otetaan linjojen 7 & 8 käyttöön yleissuunnitelman mukaisten toimenpiteiden toteuduttua 			<ul style="list-style-type: none"> - Pysäkki esitetty parannettavaksi Kalevantien yleissuunnitelmassa, minkä jälkeen linjat 7 & 8 siirtyvät pysäkillä 0563 (yhteensä n. 750 nousua/vrk) - Pysäkillä tarkoitetaan toteuttaa lähivuosina TFT-näytöt (sähköistys)

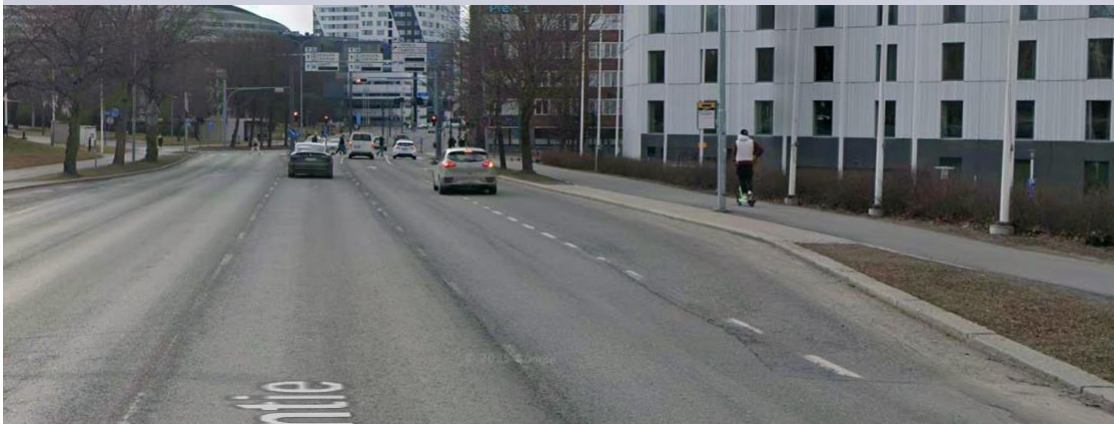
Kuva: Kalevantien yleissuunnitelma 21877/1 (WSP, 2022)

- Linjat 7 & 8 pysähtyvät nykyisin liittymän toiselle puolelle Yliopisto A:n pysäkillä, jonka tuloviiste ei mahdollista superbussien liikennöintiä
- Yliopisto B:tä ei testattu infratesteissä, mutta pysäkin viiste merkittävästi pidempi kuin huonoksi todetulla Yliopisto A:n pysäkillä.
- Kadun yleissuunnittelu käynnissä Yliopistonkadun liittymästä länteen (Sitowise, tilanne 11/2025) – suunnitelmissa ollaan esittämässä Yliopisto A:n (0564) parantamista, jolloin Yliopisto B lähtökohtaisesti poistuu
- Kadulle laadittu yleissuunnitelma Yliopistonkadun liittymästä itään (WSP, 2022) - liittymän länsipuolen hankkeista johtuen pysäkki ei todennäköisesti toteudu suunnitelmassa esitetyllä tavalla

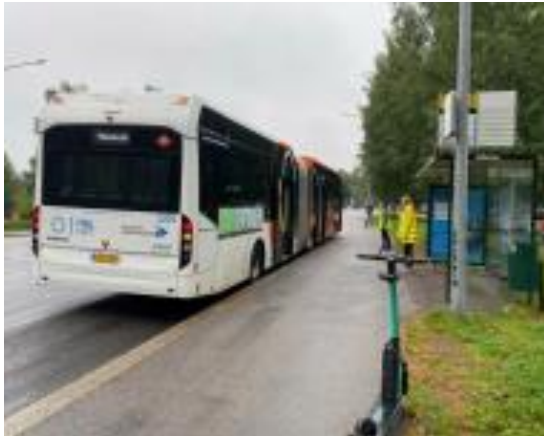
Kuva: Kalevantien yleissuunnitelma 21877/1

- Esteettömyyden erikoistason tavoiteverkolla
- Kadulle laadittu yleissuunnitelma, jossa pysäkki esitetty siirrettäväksi ja parannettavaksi
- Pysäkin jälkeen toteutettu uusi saarekkeellinen suojatie 2024
- Seuraava pysäkki (4002) päätetty poistaa käytöstä

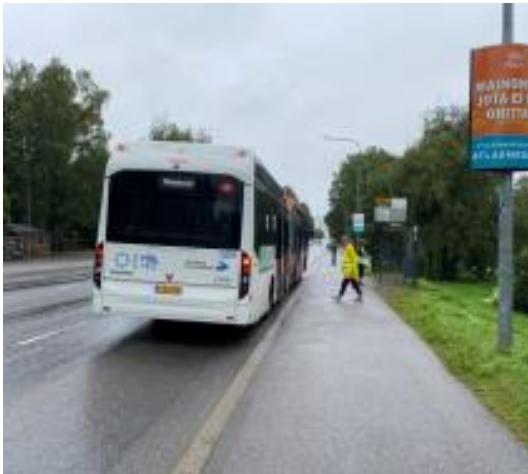
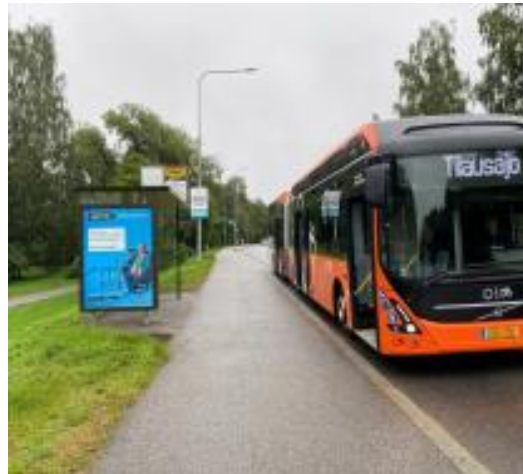
- Esteettömyyden erikoistason tavoiteverkolla
- Kadulle laadittu yleissuunnitelma, jossa pysäkki esitetty siirrettäväksi Kaupinkadun liittymän länsipuolella. Yleissuunnitelman laatimisen jälkeen Kaupinkadun liittymä on parannettu yleissuunnitelmassa esitettyä länemmäksi eikä yleissuunnitelmassa esitetty pysäkin siirto ole sellaisenaan välttämättä toteutettavissa.

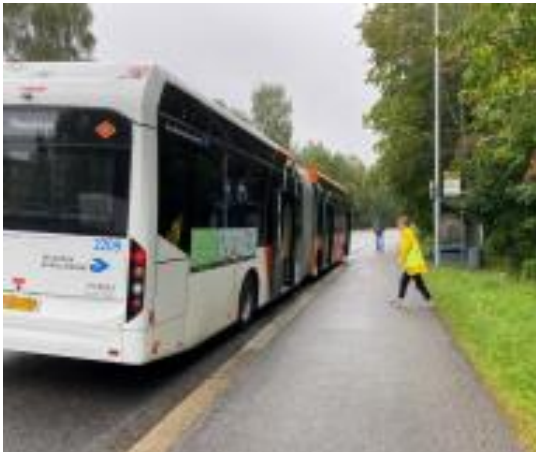
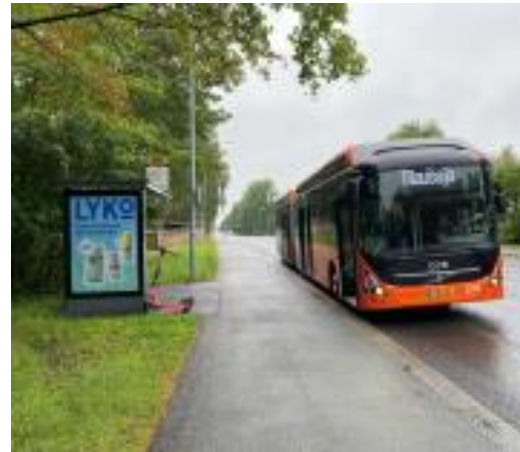
Kuva: Kalevantien yleissuunnitelma 21877/2

- Esteettömyyden erikoistason tavoiteverkolla
- Kadulle laadittu yleissuunnitelma, jossa pysäkki esitetty yhdistettäväksi pysäkin 4000 kanssa
