ASiantuntijalausunto

Nro 88-2018

Kohde: Saunasaarenkatu 10, Tampere
Tarkastuspvm. 15.10.2018
Tarkastaja: Kari Salminen
DI, johtava asiantuntija

Omakotitalo
Saunasaarenkatu 10
33250 TAMPERE

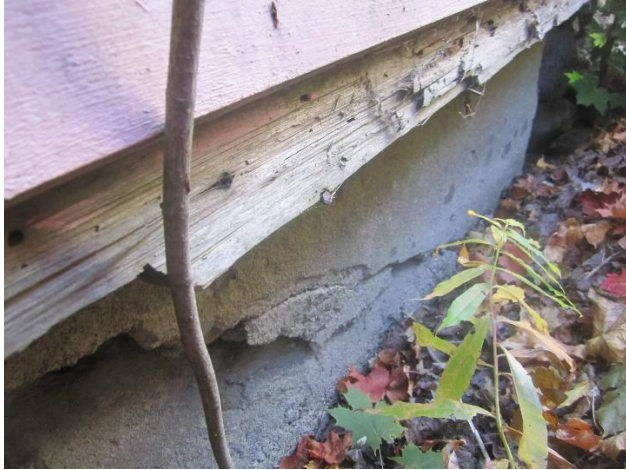
Rakennuksen sokkelit ovat etenkin tien puolella pahasti murtuneet ja painuneet talon alle.

Kuva 1. Sokkelit ovat murtuneet

Sokkeleiden näin paha murtuminen aiheuttaa jo turvallisuusriskin ja sokkeleiden sekä perustusten uusiminen hirsirungon alle on vaikea ja riskialtis toimenpide, missä rakennus täytyisi nostaa sokkeleiden uusimistyön ajaksi ilmaan.

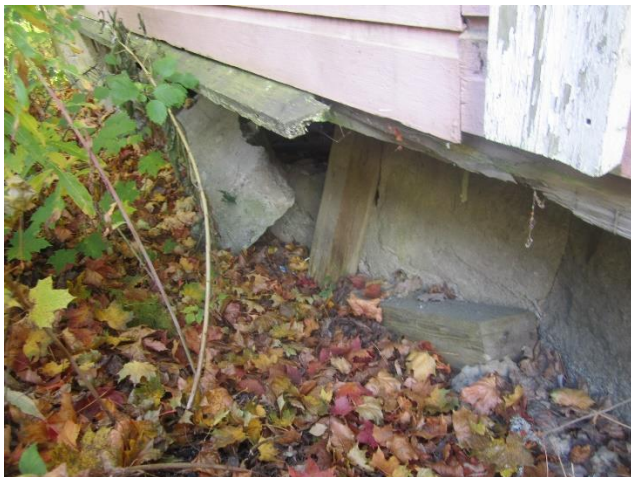
Kuva 2. Sokkeleiden murtumaa

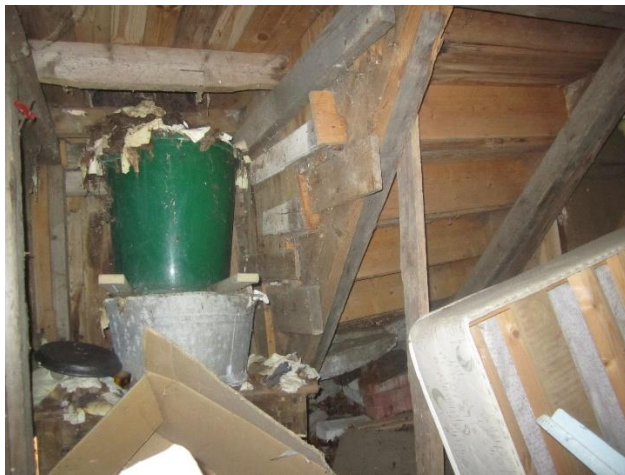
Kellarikerroksen maanpinta oli tarkastushetkellä hyvin kostea ja kosteutta oli noussut kapillaarisesti kaikkiin kellarin betoniseiniin aivan seinien yläosaan asti.

Kellarissa oleva kosteus oli vaurioittanut kaikkea puumateriaalia ja aiheuttanut mikrobikasvustoa, mikä luonnollisesti on ilman mukana levinnyt talon varsinaisiin asuinkerroksiin.

Kuva 3. Kellarikerros täytyisi kokonaisuudessaan purkaa

Mikäli kellarikerrosta pyrittäisiin uusimaan, on kaikki rakenteet uusittava ja talon alla olevat täyttökerrokset poistettava / uusittava n. 50 cm syvyyteen.

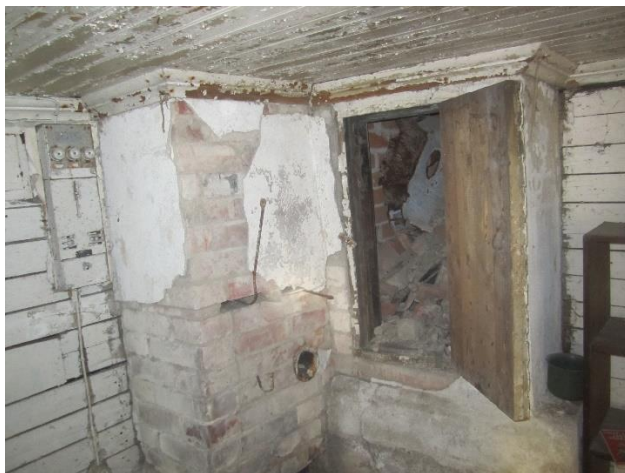
Kuva 4. Kellarikerroksessa on myös piipun perustukset

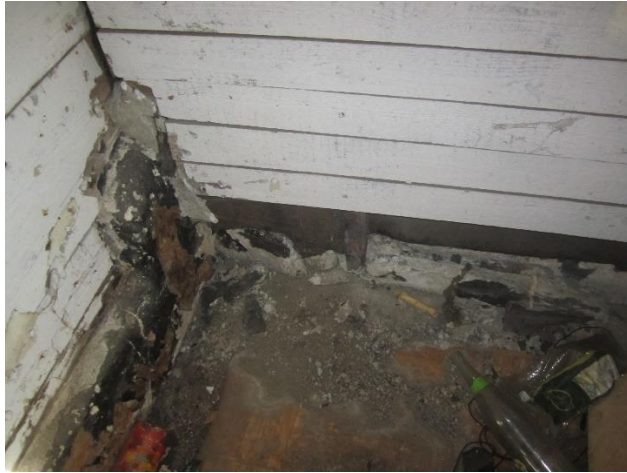
Kuva 5. Kellarikerroksessa on runsaasti mikrobivaurioitunutta materiaalia.

Kellaritiloissa oleva kaikki orgaaninen materiaali (puut, levyt ym.) olivat kärsineet kosteus- ja lahovaurioita. Kellarin rakenteista oli turha ottaa materiaalinäytteitä, koska Asumisterveysasetuksessakin sanotaan, että pelkästään jo aistinvaraisesti havaittu mikrobikasvusto ylittää toimenpiderajan.

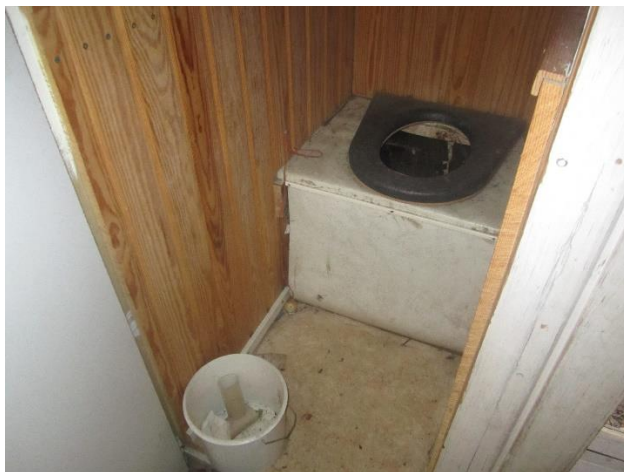
Keskikerros on talon varsinainen asuinkerros. Rakennus on ilmeisesti ollut pitkään tyhjiällä ja ilma lämmitystä. Talossa on majoittunut todennäköisesti asunnottomia, jotka ovat omilla toimillaan (toimimattomuudellaan) aiheuttanut vaurioita rakenteisiin.

Kuva 6. ”WC ”

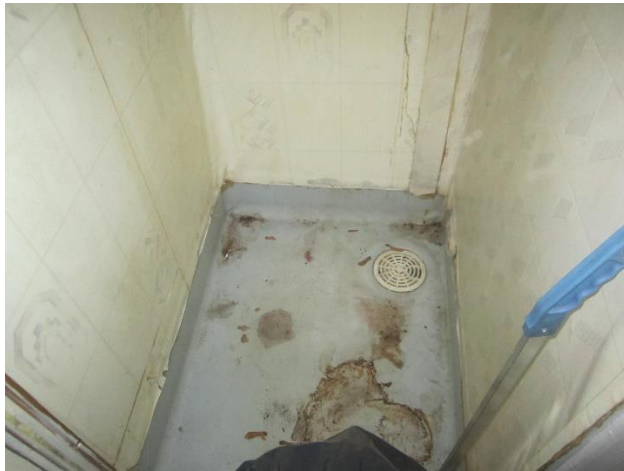
Kuva 7. ” Pesuhuone ”

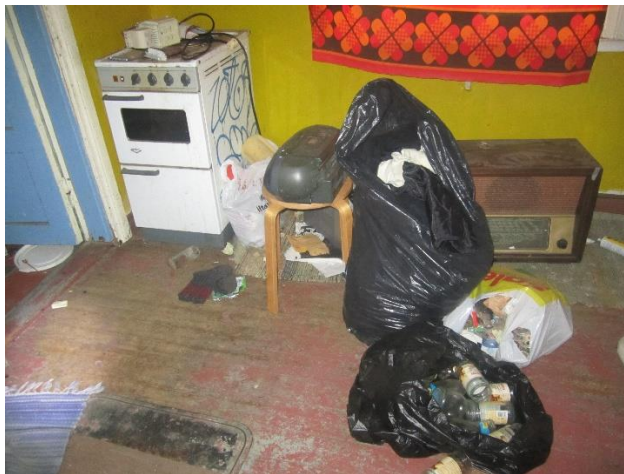
Kuva 8. ” Keittiö ”

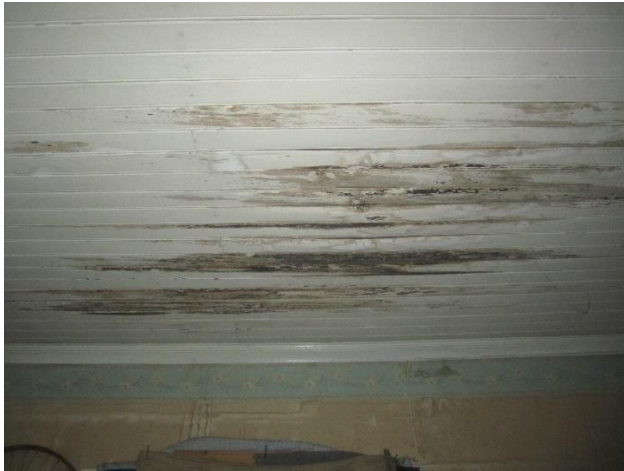
Keskikerroksen sisäkatossa eli ylemmässä välipohjassa oli kosteusvaurioita, mitkä johtuvat itse vesikaton vuodoista.

Kuva 9. Keskikerroksen katossa on kosteusvaurioita.

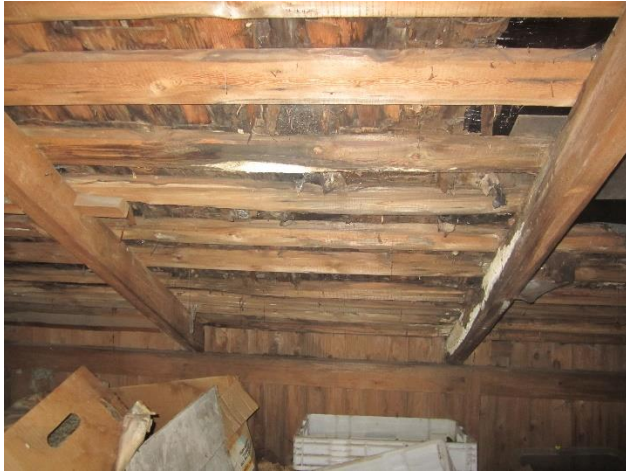
Siellä oli nähtävillä vesikaton aluslaudoissa ja päreessä kosteusvaurioita ja myös välipohjan eristeissä oli kosteusvaurioita ja merkkejä kattovuodoista.

Kuva 10. Vesikatto on vuotanut.

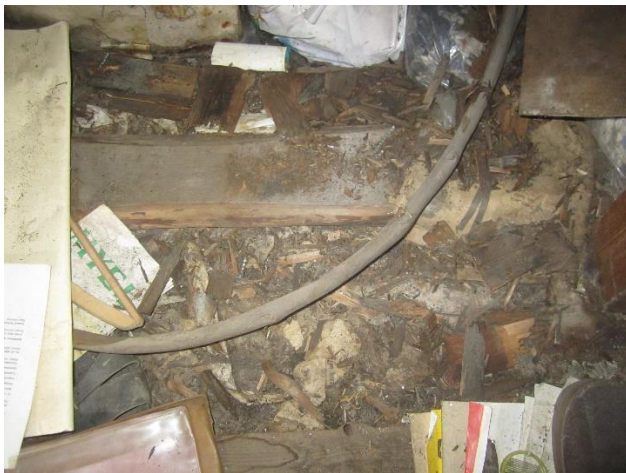
Kuva 11. Ylemmässä välipohjassa on kosteusvaurioita.

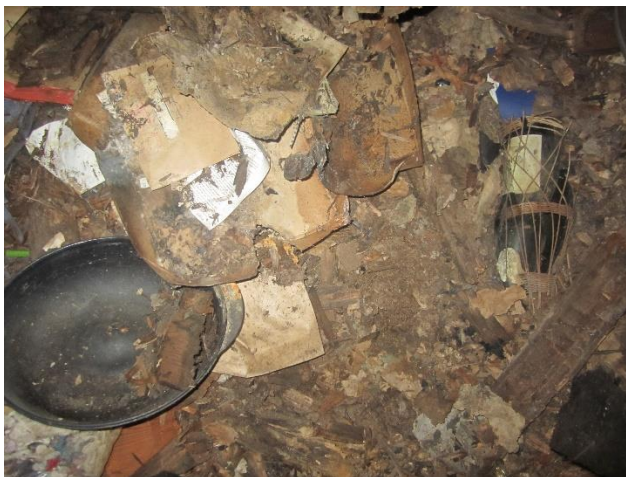
Kuva 12. Yläpohjassa on paljon ylimääräistä jätettä.
