SELVITYS KORVAUSVAATIMUKSEEN

Vaurioituneen auton rekisterinumero		Muu vaurio	puu kaatunut auton päälle
Korvausvaatimuksen esittäjän nimi			
Tapahtumapäivä	05.08.2022	Kello	13.50
Tapahtumapaikka	Lindforsinkatu 12		
Hoitovelvollisuus			
Korvausvelvollisuus

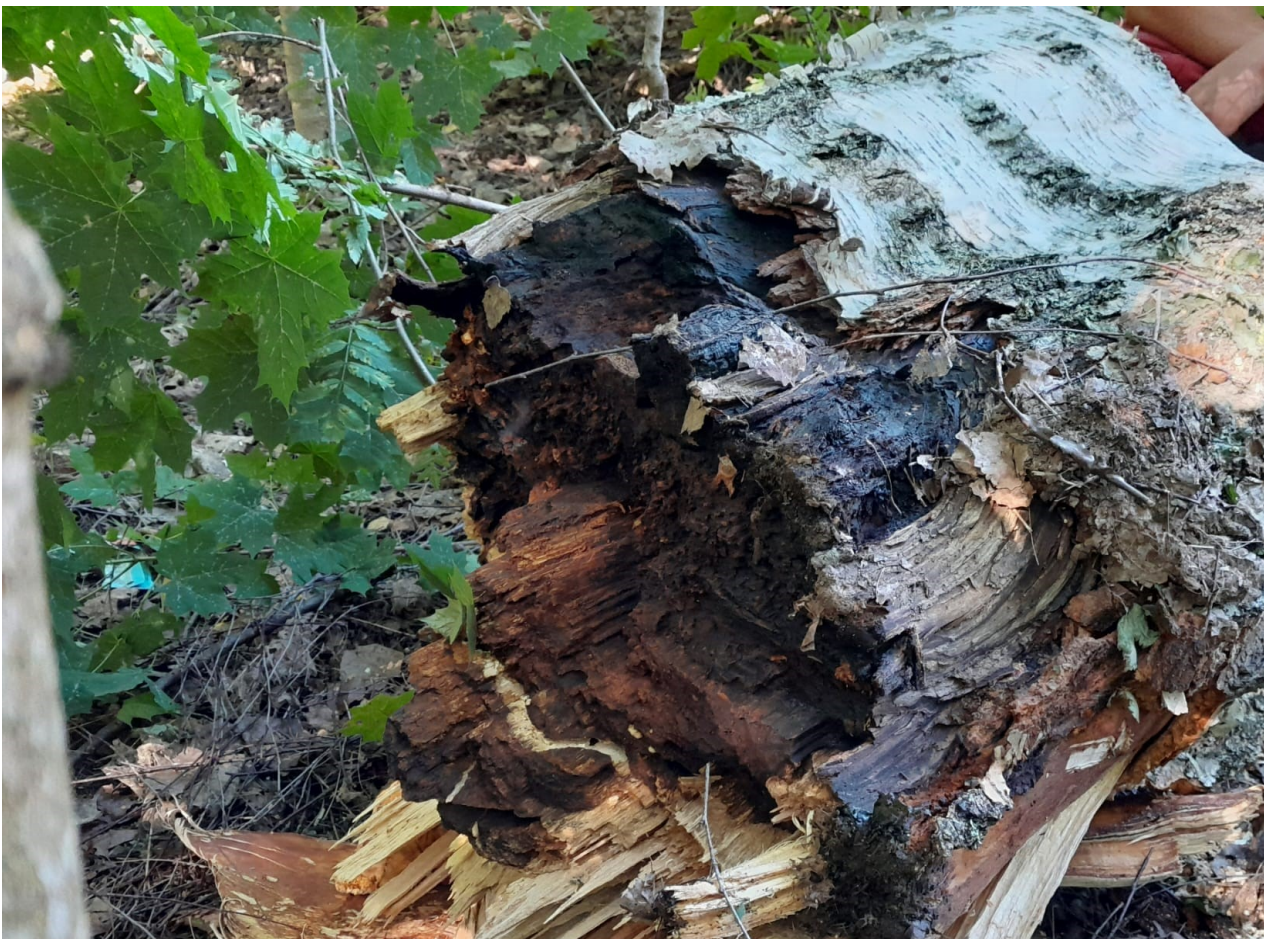
Lindforsinkadun eteläpuolelta metsästä kaatui suuri koivu, joka oli kaatunut tien yli.

Tällaisia alueita tarkkaillaan silmämääräisesti arvioiden. Koivussa oli rungolla metsän puolella vaurio, jonka johdosta se katkesi. Jos puuta olisi käyty katsomassa ennen sen kaatumista, se olisi kaadettu.
