Vehnämyllynkatu 18 Maastokäynti 11.8.2022

11.8.2022 / Saija Kouko

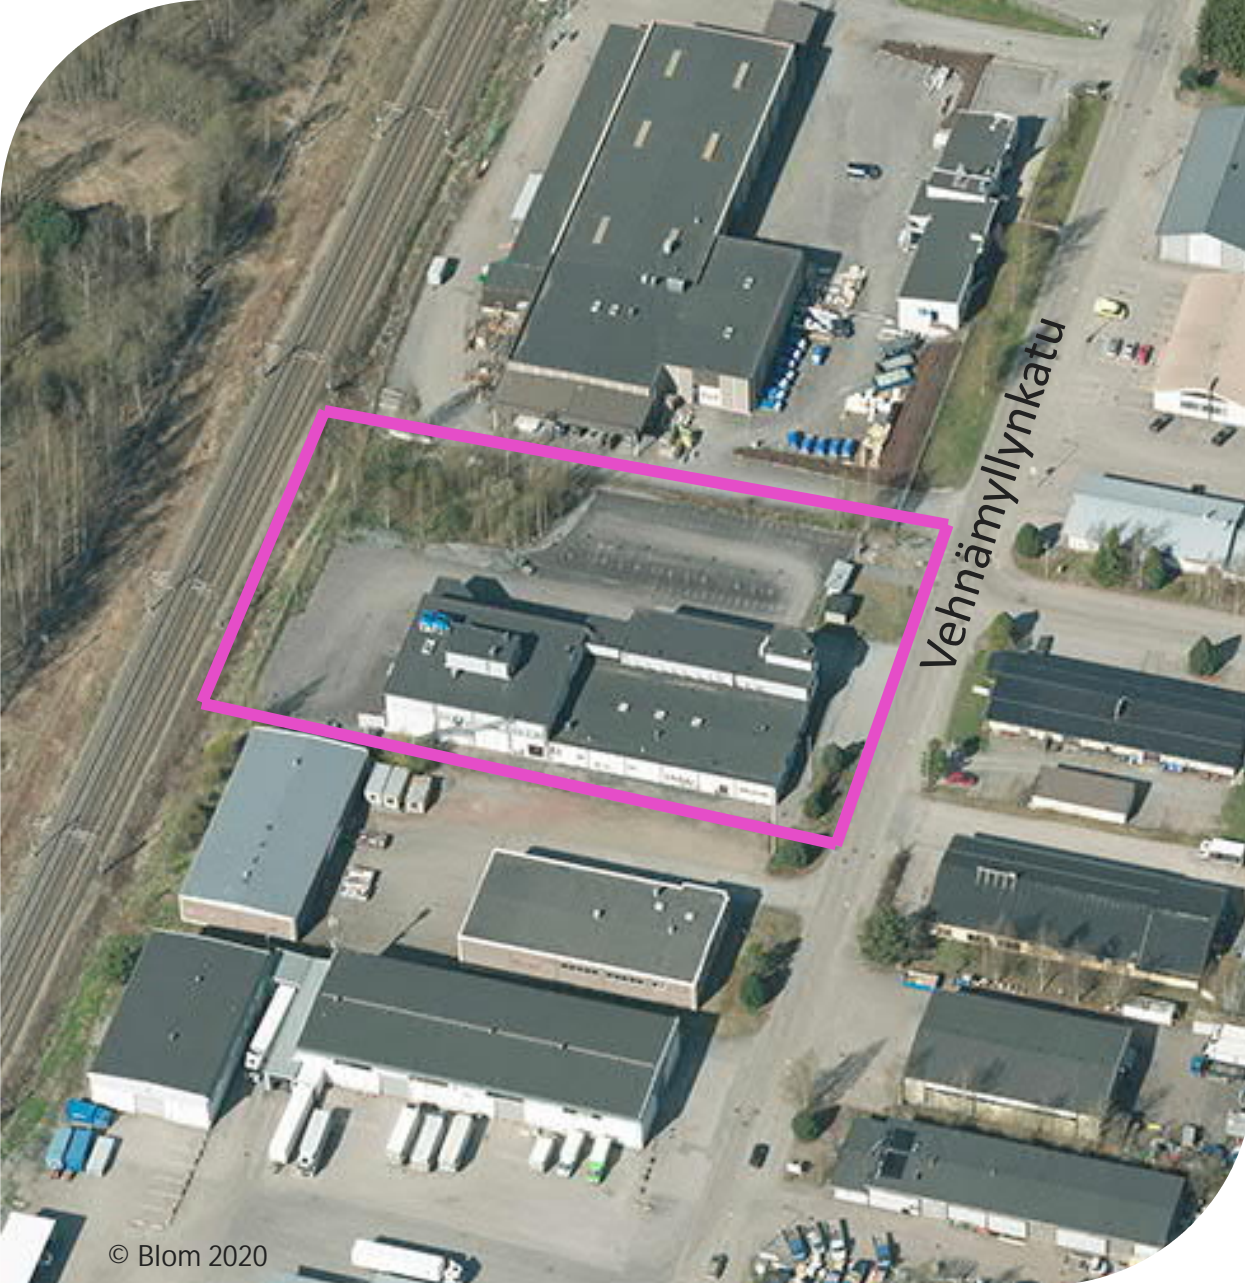
- Vehnämyllykatu 18:ssa tehtiin maastokäynti 11.8.2022.
- Maastokäynnin selvitysaluerajaus näkyy vasemmalla kuvassa pinkillä.
- Maastokäynnin toteutti FM maantieteilijä Saija Kouko Tampereen kaupungin asemakaavoituksesta.
- Maastokäynnin tavoitteena oli kartoittaa löytyykö selvitysalueelta sellaisia luontoarvoja, joita tulisi huomioida suunnittelussa tai tarvitaanko alueella luontoarvojen osalta lisäselvityksiä.

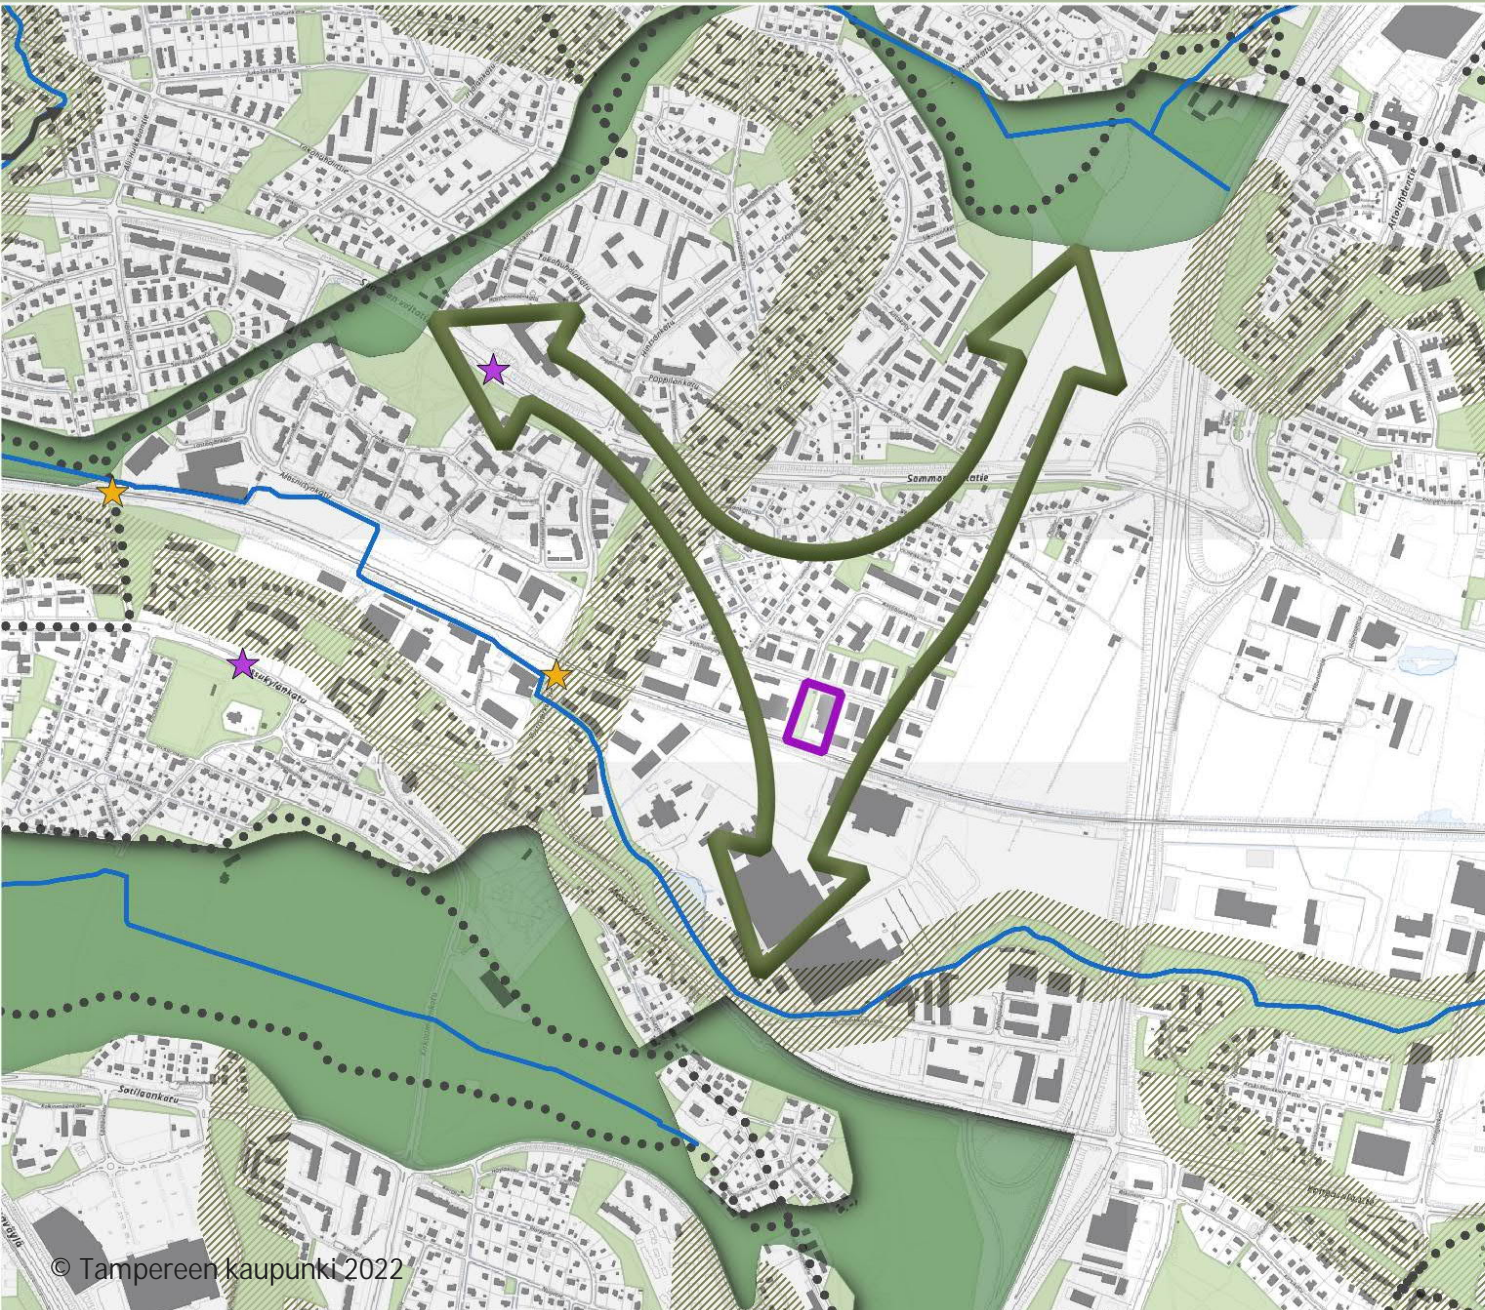
RISTINARKUN VIHERVERKOSTOTARKASTELU

Selvitysalue sijoittuu kantakaupungin viherverkostossa Aakkulanharjun ja Pappilan keskuspuistoverkoston osa-alueiden väliselle vyöhykkeelle. Tällä alueella on yleiskaavassa tunnistettu sekä virkistysellisten että ekologisten yhteyksien kehittämistarve keskuspuiston eri osa-alueiden välille.

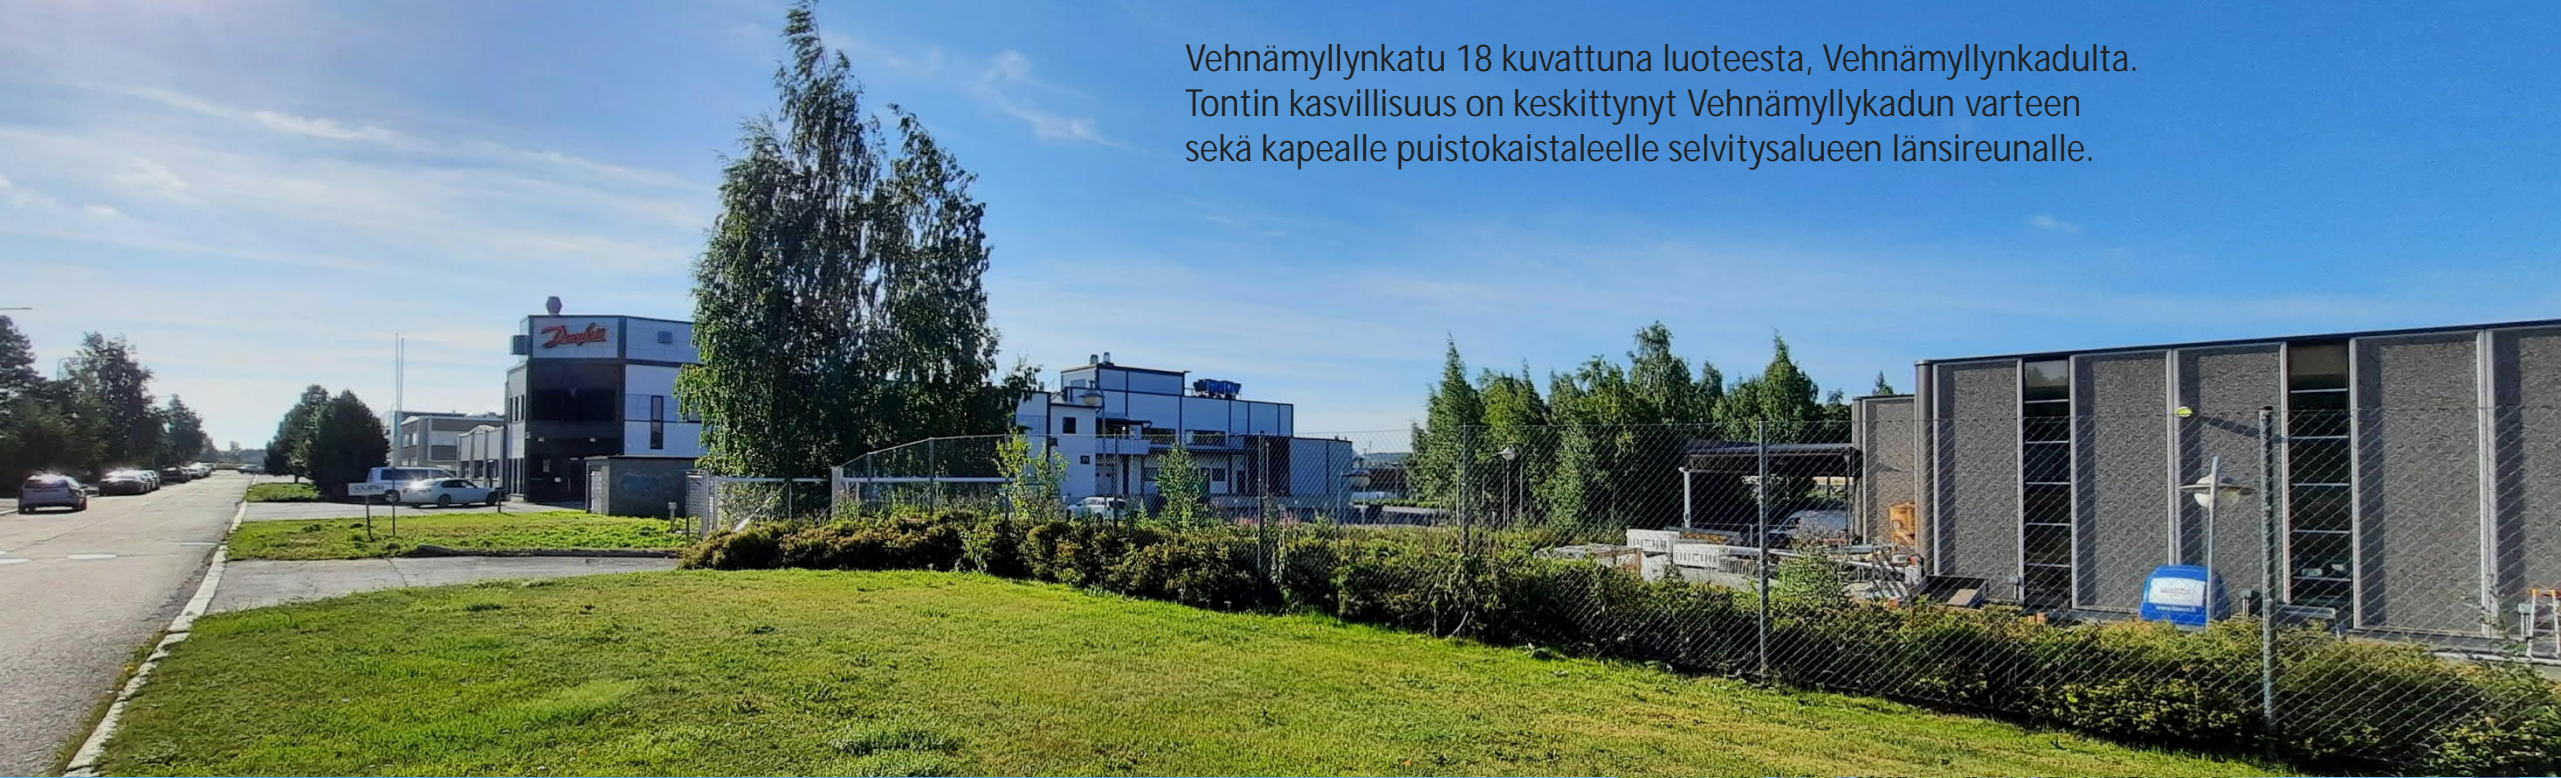
Vehnämyllynkatu 18 kuvattuna luoteesta, Vehnämyllynkadulta.
Tontin kasvillisuus on keskittynyt Vehnämyllynkadun varteen
sekä kapealle puistokaistaleelle selvitysalueen länsireunalle.

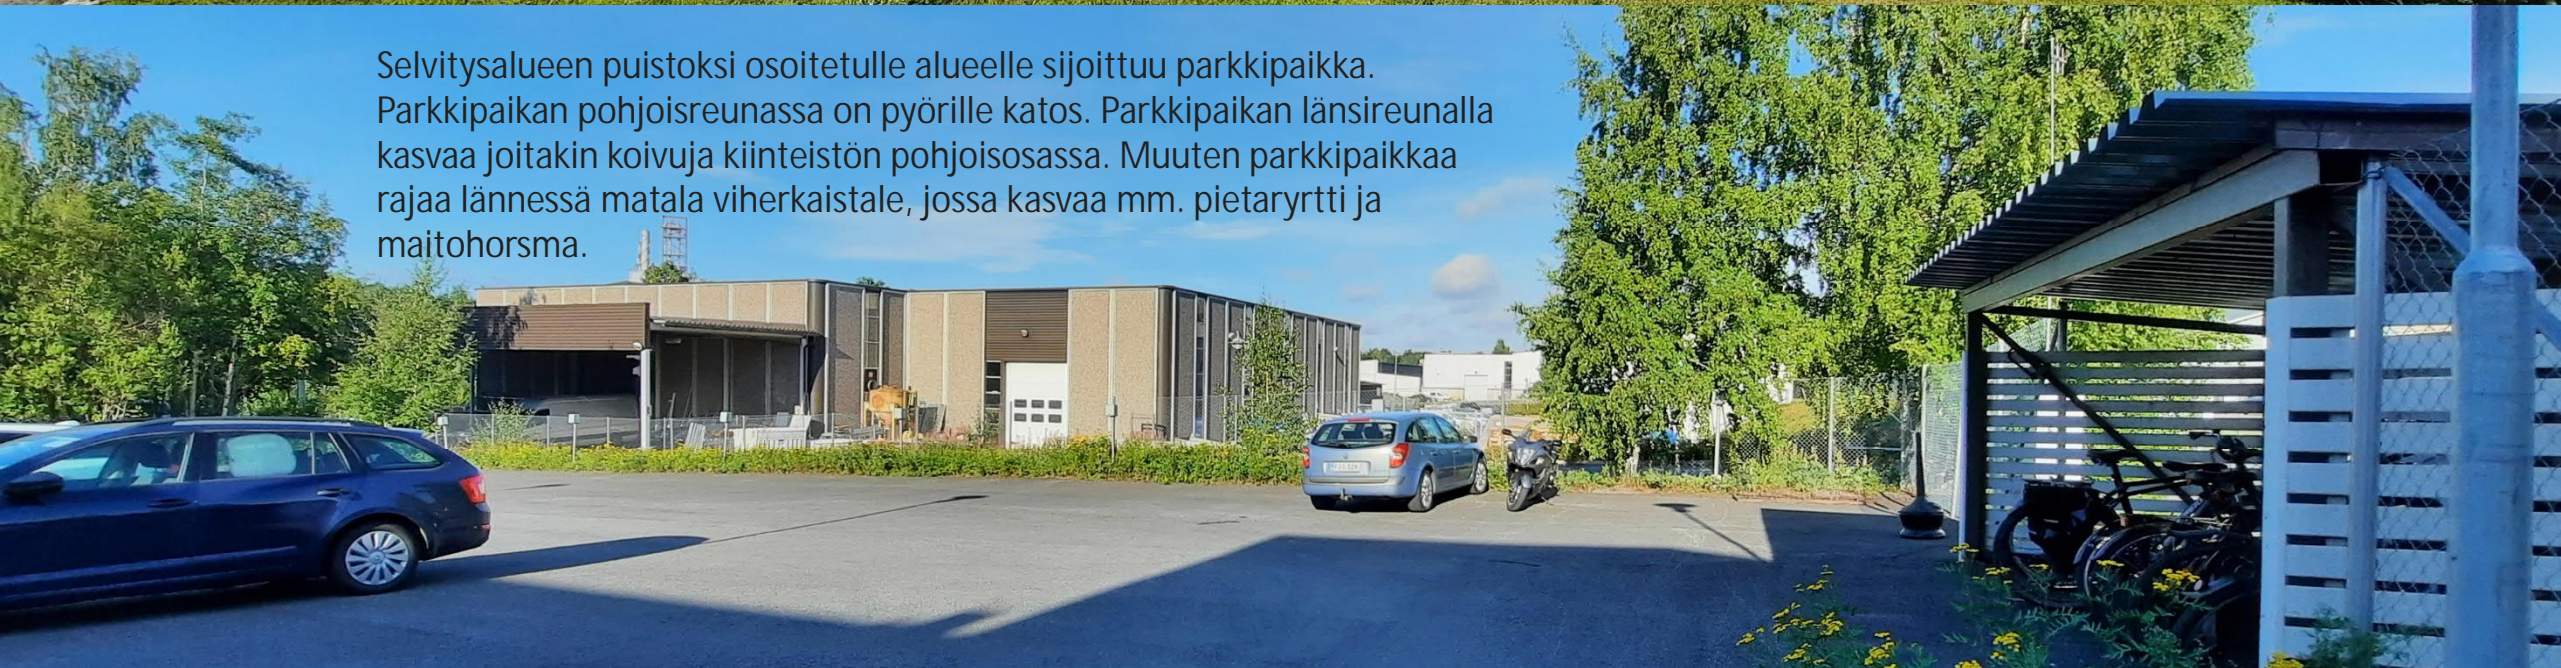
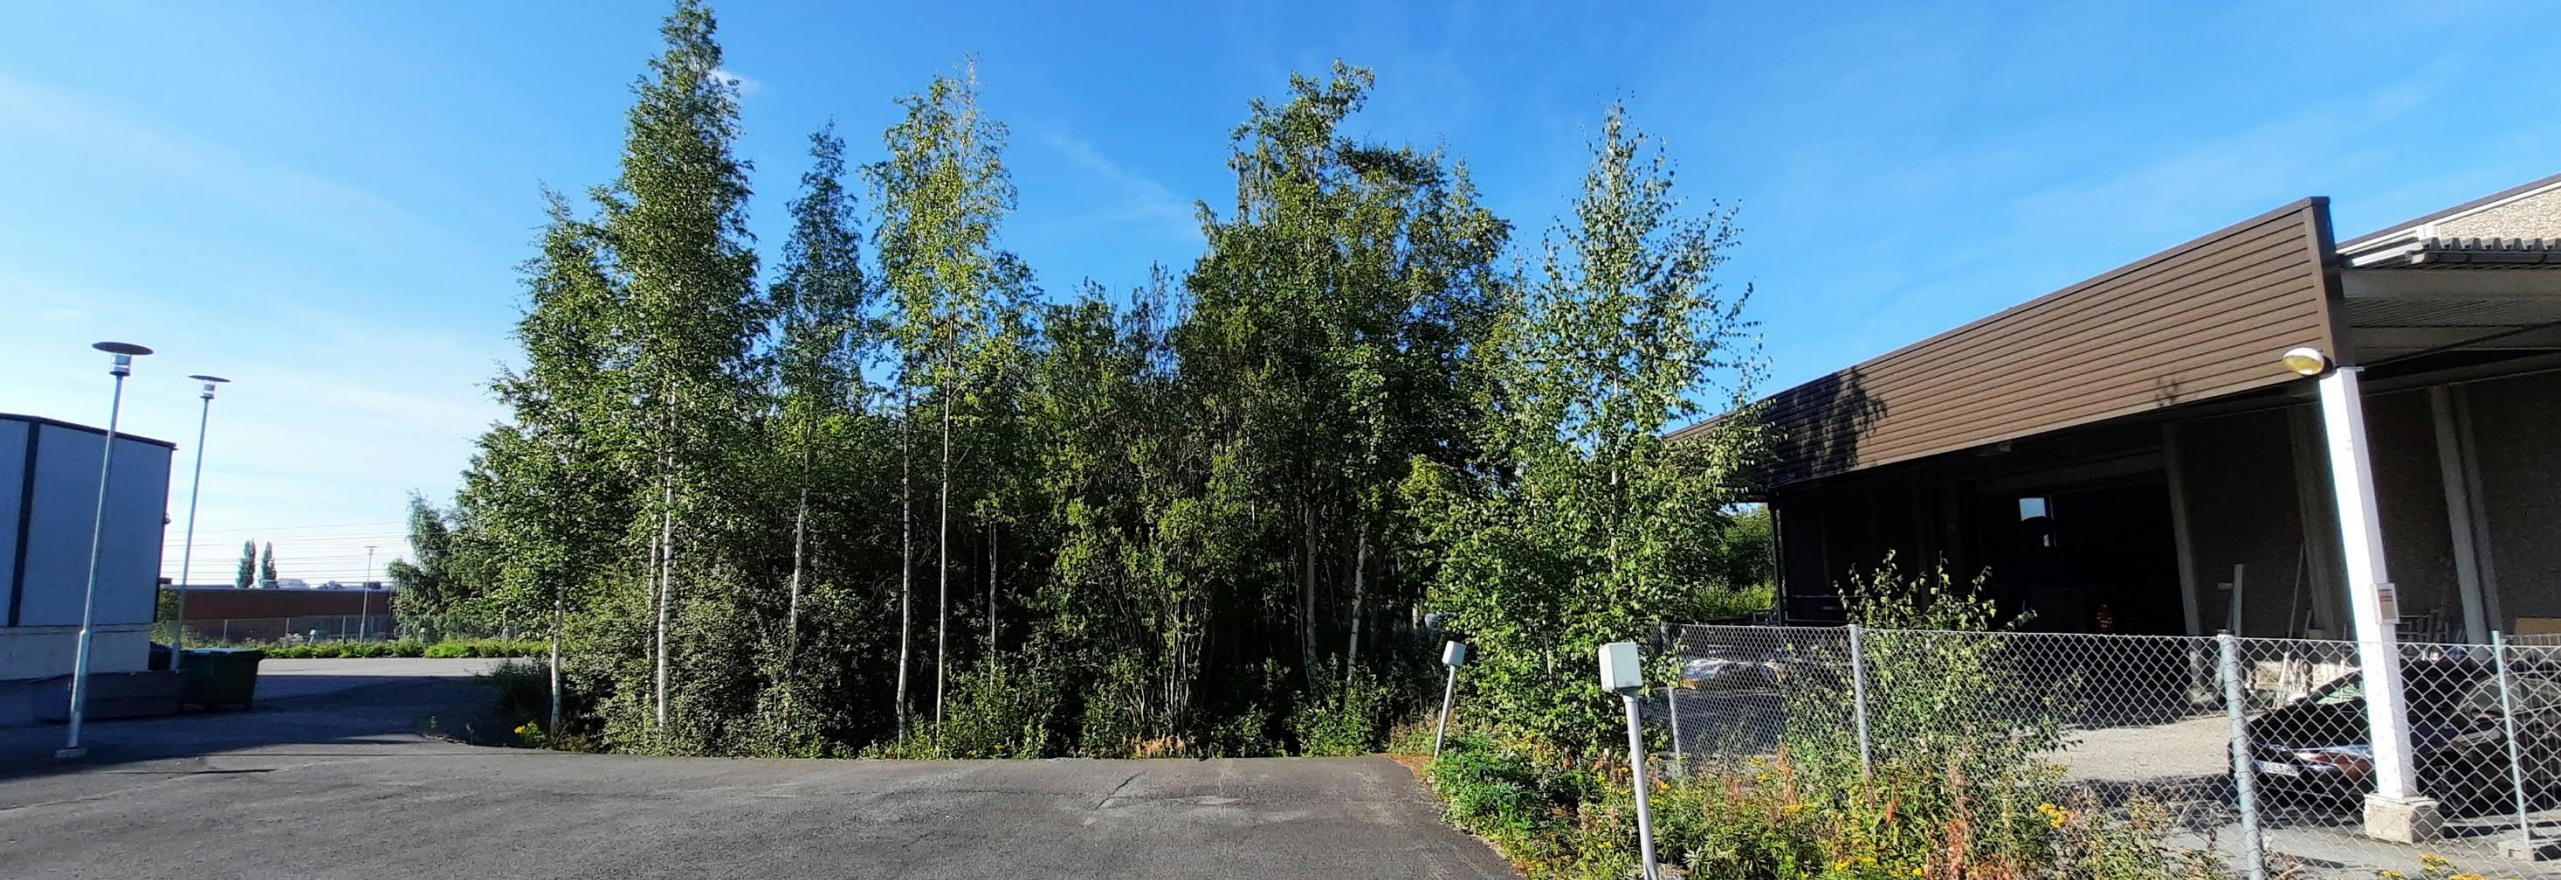
Selvitysalueen puistoksi osoitetulle alueelle sijoittuu parkkipaikka.
Parkkipaikan pohjoisreunassa on pyörille katos. Parkkipaikan länsireunalla
kasvaa joitakin koivuja kiinteistön pohjoisosassa. Muuten parkkipaikkaa
rajaa lännessä matala viherkaistale, jossa kasvaa mm. pietaryrtti ja
maitohorsma.

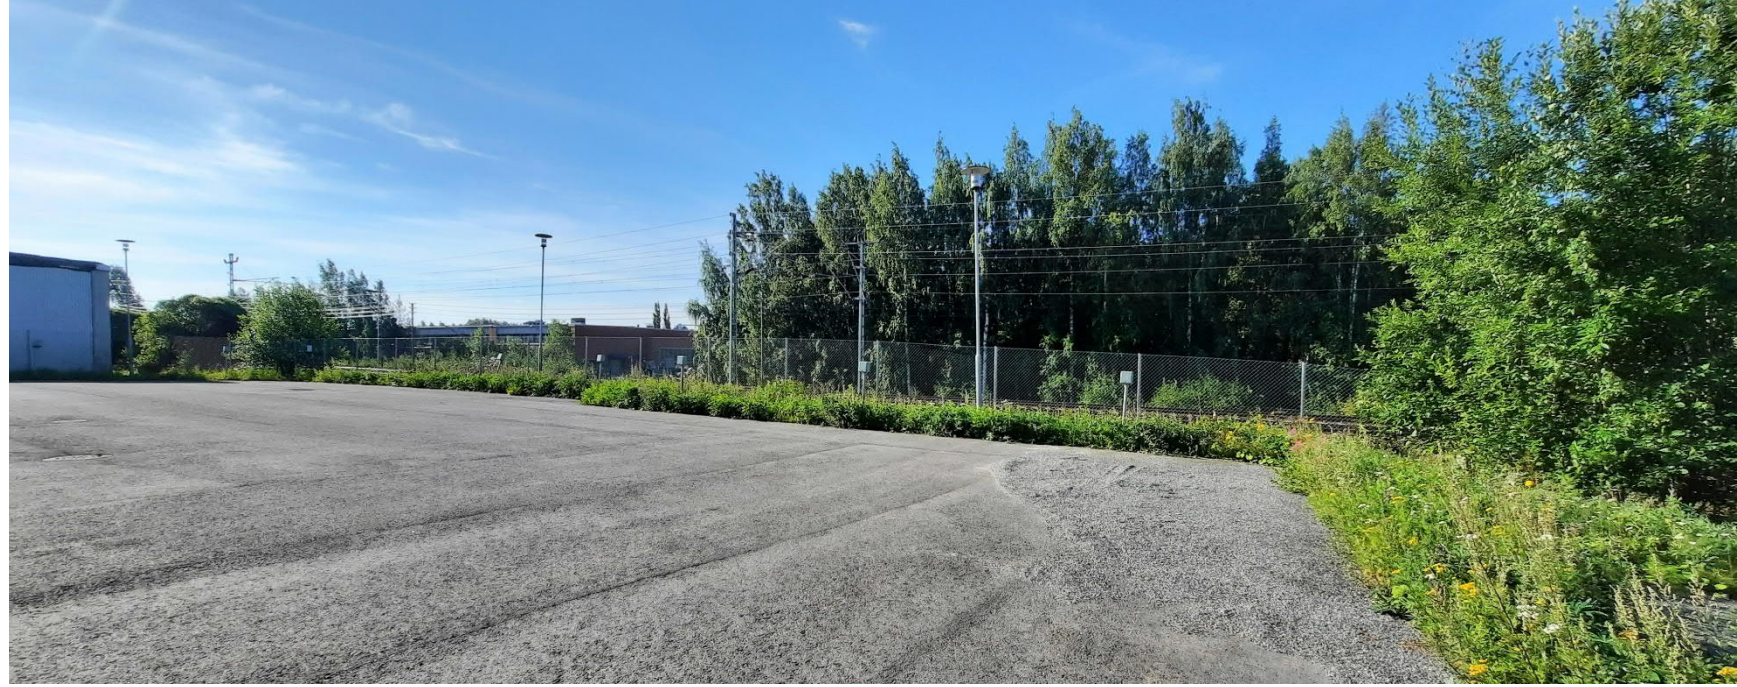
Selvitysalueen lounaiskulmaan sijoittuu pienialainen, kostea metsikkö, jonka puusto koostuu koivuista, pajuista ja harmaalepistä, seassa muutama mänty, vaahtera ja raita. Metsikkö on kehittynyt entiselle peltoalueelle. Rakentamisen alueet sijoittuvat metsikköä korkeammalle ja metsikköä rajaavat asfalttialueista jyrkähköt luiskaukset. Metsikköön laskee pohjoisen parkkipaikan suunnalta hulevesiputken/putkitetun ojan pää, josta virtasi maastokäyntipäivänä harmaata vettä. Virtaava vesi on muodostanut metsän läpi kulkevan ojan. Vaikuttaisi siltä, että oja on tulvinut, sillä osa metsäalasta oli veden peitossa. Vesi seisoj paikotellen metsäalalla ja haisi pahalle. Metsikön halki pohjoisesta etelään virtaavan ojan läheisyydessä puusto on tiheää ja ryteikköistä. Aluskasvillisuus ojan varressa on paikoin niukkaa johtuen todennäköisesti ojan tulvimisesta. Ojan ympäristö on lehtomaista ja aluskasvillisuuden lajeina löytyvät mm. karhunputki, punakoiso, rönsyleinikki ja leskenlehti. Kuljettaessa itään päin ojasta reunavaikutus lisääntyy ja puusto harvenee. Metsikön itäreunan ovat vallanneet lupiinit, pietaryrtti, pujo ja heinät. Lupiini on levittäytynyt laajalle alueelle metsikössä. Metsiköstä löytyy myös jonkin verran jättiputkea.

Metsikössä ei ole lahokaviosammalelle soveltuvaa pitkälle lahonnuttua ja järeää lahopuuta tai isoja kantoja. Metsikkö ei myöskään ole liito-oravalle soveltuvaa biotooppia, eikä sen kautta kulje liito-oravan kulkuyhteyksiä.

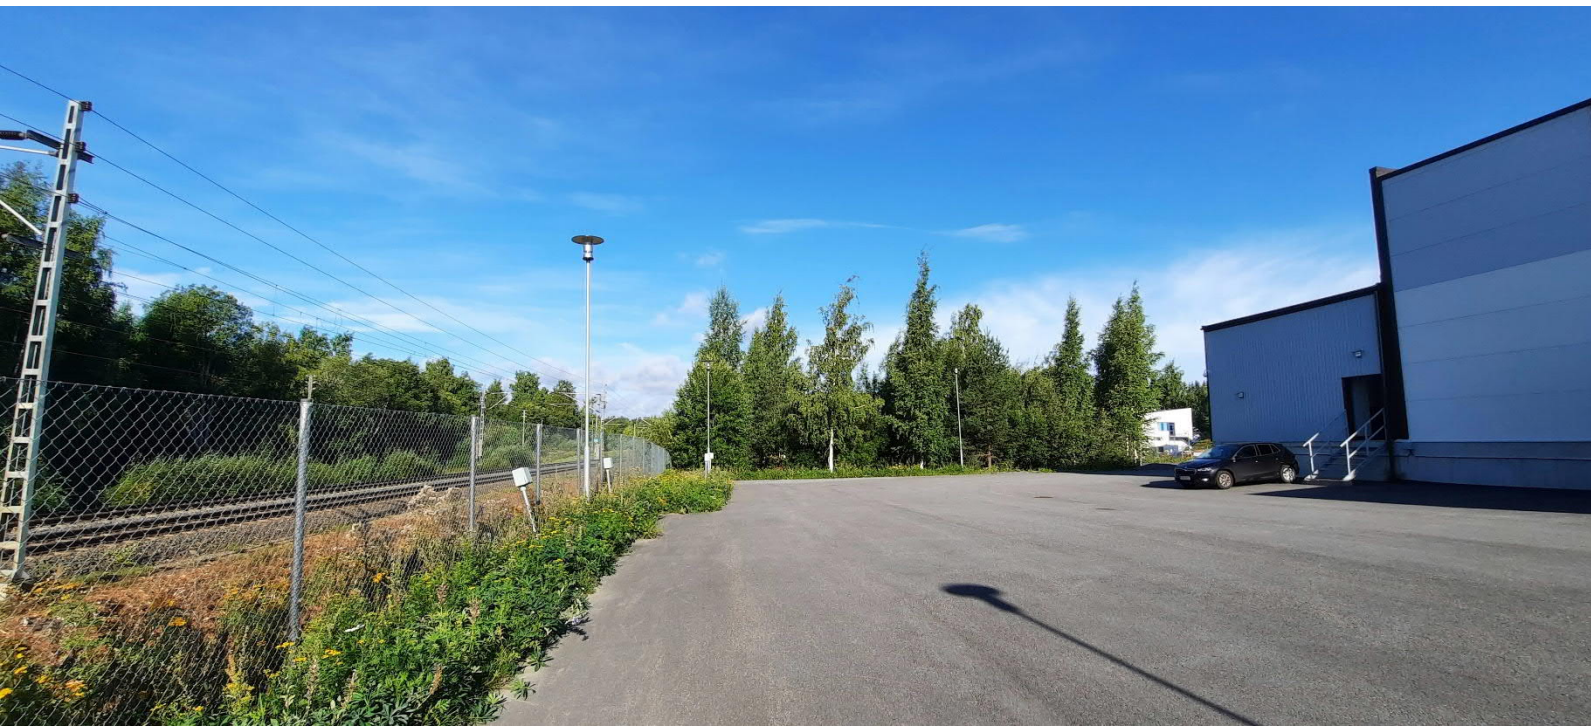
Oikealla kuva toimisto- ja tuotantorakennuksen eteläpuolelta. Aluetta käytetään lastaukseen ja pysäköintiin. Asfalttikentän eteläreunaa rajaa matalan kasvillisuuden kapea vyöhyke, jossa kasvaa mm. pietaryrtti, maitohorsma, pujo, puna-apila ja lupiini.

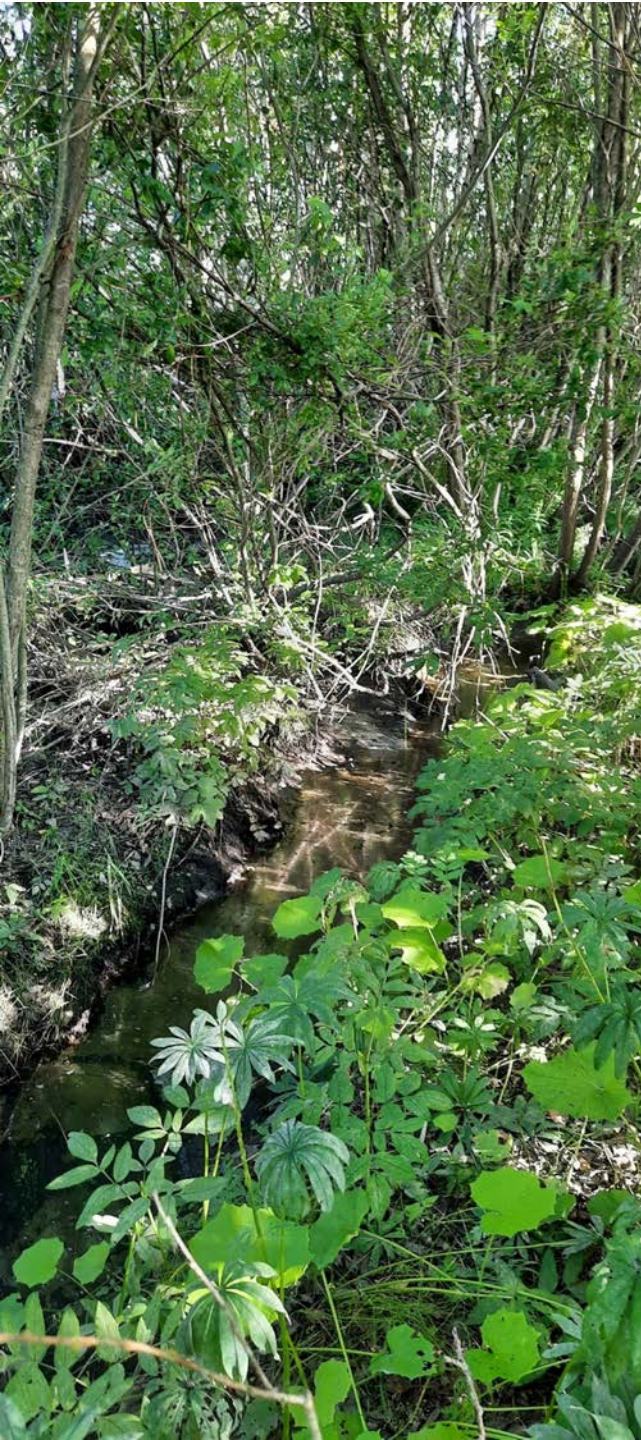
Vasemmalla näkymä länteen kohti puistokaistaleella sijaitsevaa pikkumetsikköä.

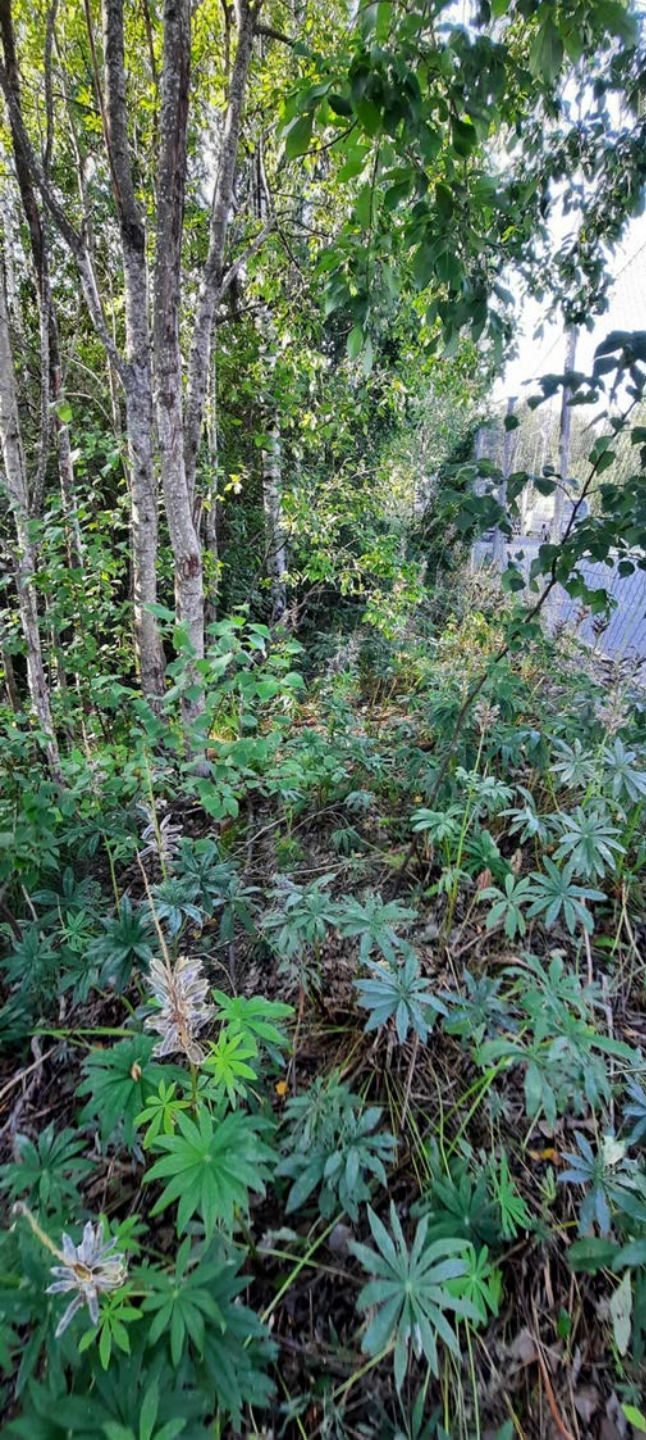
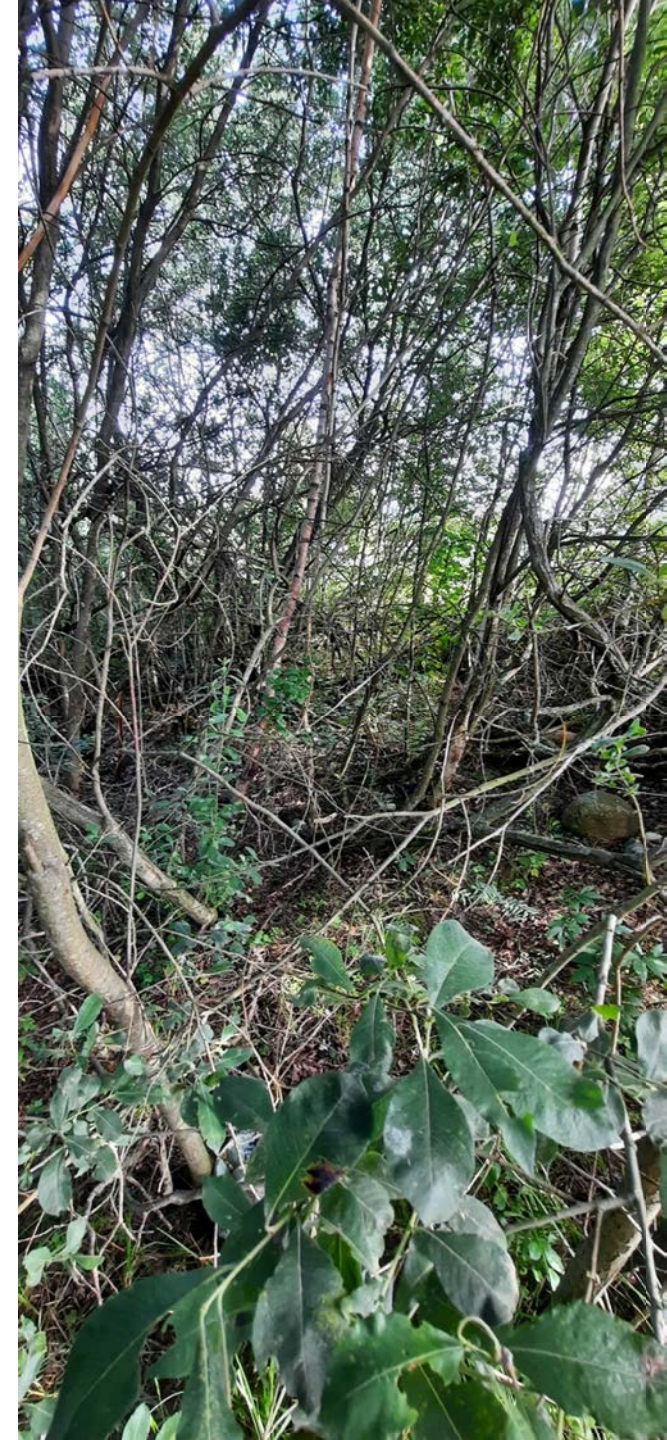
Lupiini on vallannut alaa metsiköstä (kuva vasemmalla). Metsikön läpi virtaavan ojan varressa kasvillisuus on tiheää ja paikoin ryteikköistä (kuva oikealla).
