SUONSI VUNKADUN ALUE POHJAVESI SELVITYS

SUONSI VUNKADUN ALUE, LAMMINPÄÄ 225
POHJAVESI SELVITYS

Tarkastus 5.6.2020
Päivämäärä 5.6.2020, täyd 10.6.2020
Laatija Ari Simonen, 040 638 6843
Tarkastaja Jaana Sunell
Hyväksyjä Kari-Pekka Kujanpää, Pohjola Rakennus Oy

Viite 1510056815

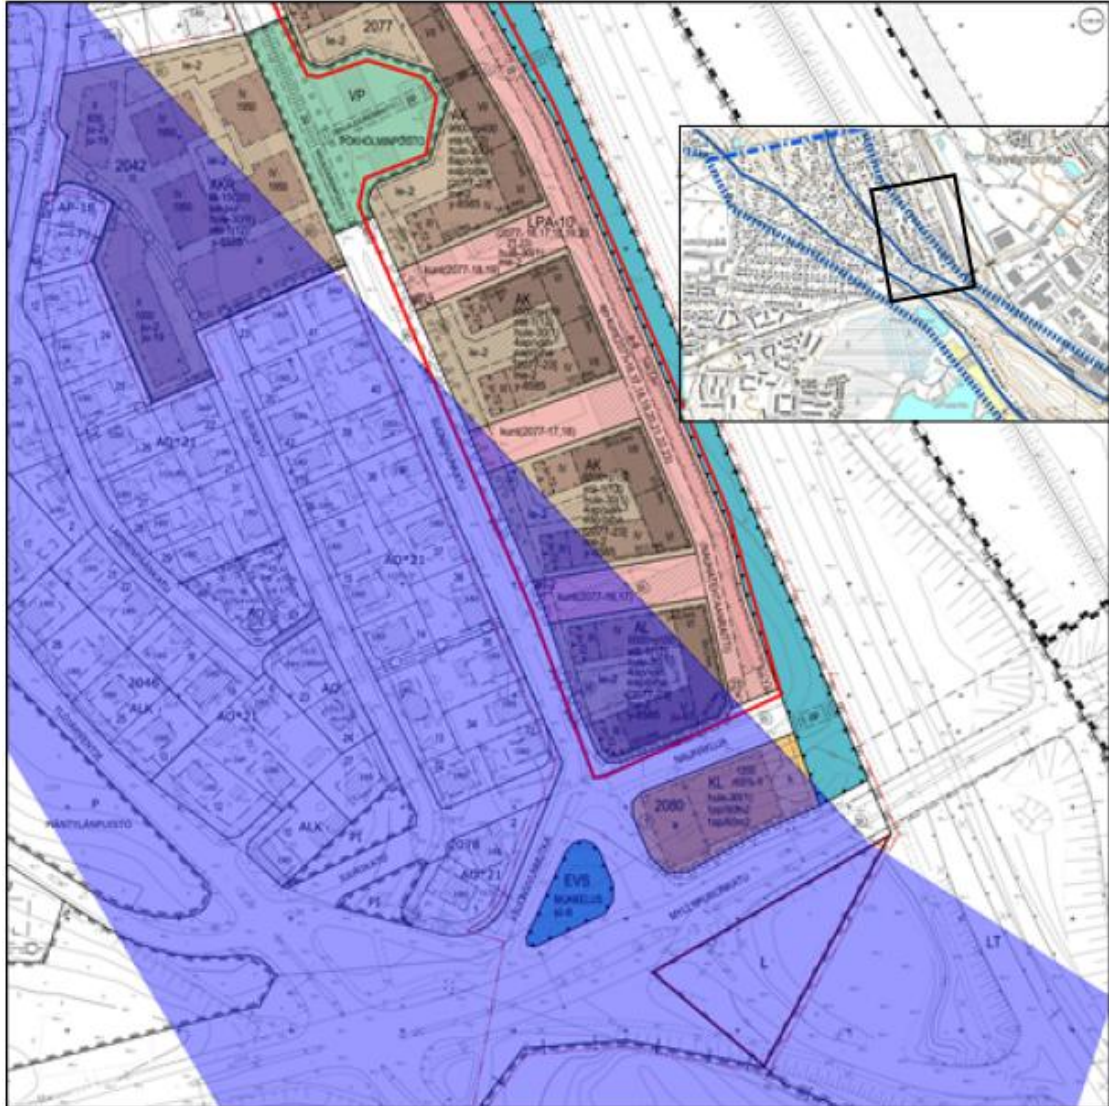
Kuva 1. Kaava-alueen eteläosa ja pohjavesialue.

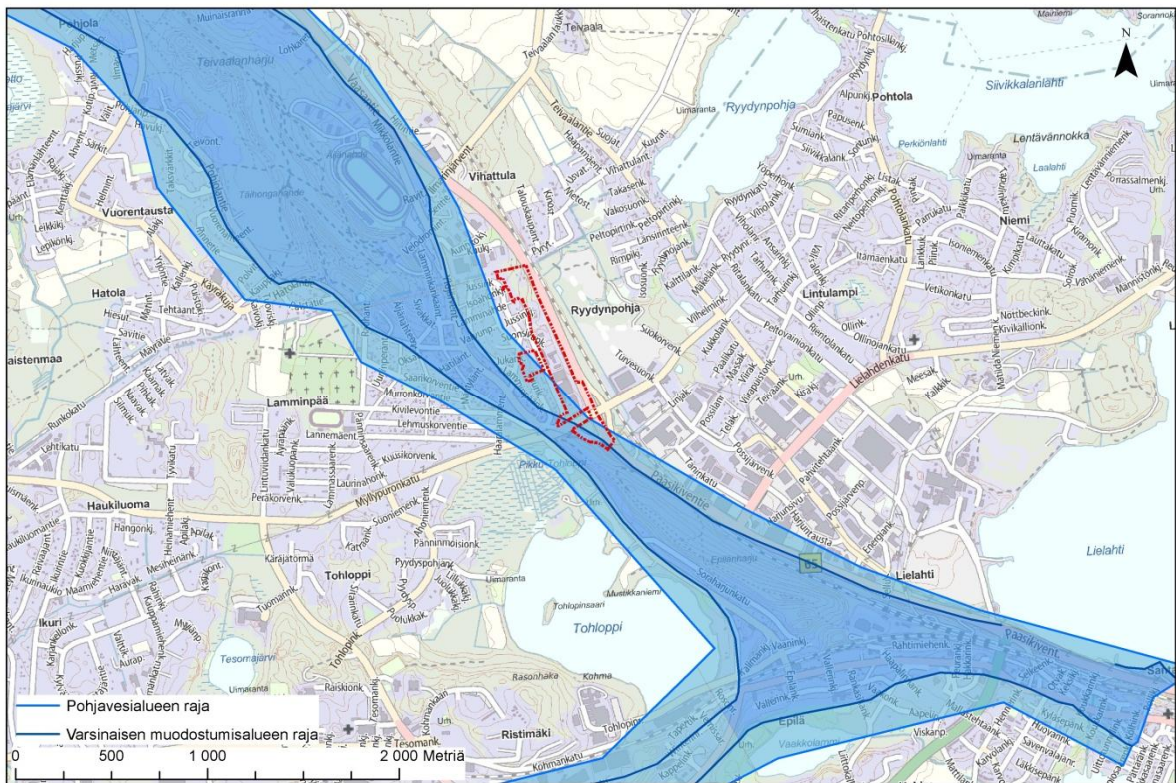
Tutkimusalueen etelä- ja lounaisosat sijaitsevat Epilänharju-Villilän pohjavesialueella (O483702) ja osa siitä varsinaisella pohjaveden muodostumisalueella. Kuvassa 2 on esitetty pohjavesialue ja tutkimusalue. Tutkimusalue sijaitsee vedenhankintaa varten tärkeällä pohjavesialueella, mutta alueella ei ole pohjaveden talouskäyttöä. Alue ja sen lähiympäristö kuuluvat kunnallistekniikan piiriin.

Kuva 1. Tutkimusalue on rajattu punaisella ja pohjavesialue sinisellä.
