Maaperän pilaantuneisuuden tutkimusraportti

Päiväys 18.11.2018
Projekti Pyynikin Trikoo, asemakaava nro 8750
Tilaja KOy Pyynikinranta Holding Oy
Donna ID 5 254 410
Versio 1

Tekijä Aura Salmela ja Hannu Harmoinen
Tarkastaja Jenni Haapaniemi
Projektinumero H18155

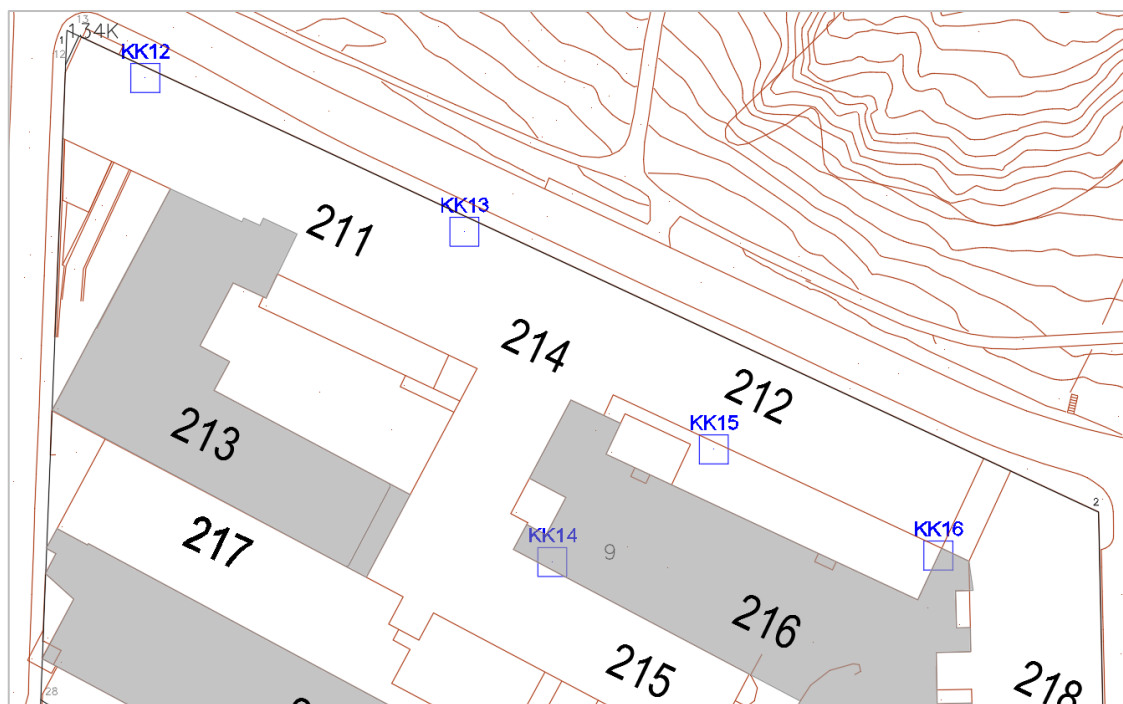
Kuva 2. Pysäköintihallin koekuoppien sijainnit

Alueelle kohdistuvien muiden tutkimusten yhteydessä pysäköintihalliin kaivettiin syksyllä 2018 viisi koekuoppaa (KK12...KK16). Pysäköintihallin betonilattian alla oli sorakerros, jonka alta ilmeni toinen betonilattia. Betonilattioiden välisen soran havaittiin olevan kostea. Jokaisen koekuopan sorakerroksesta haettiin näyte 16.10.2018. Sorakerros oli nostettu kasalle koekuopan viereen ja

kasasta otettiin edustava näyte kaasutiiviiseen pussiin, joka suljettiin tiiviisti nippusiteellä. Pysäköintihalliin tehtyjen koekuoppien sijainnit on esitetty kuvassa 2.

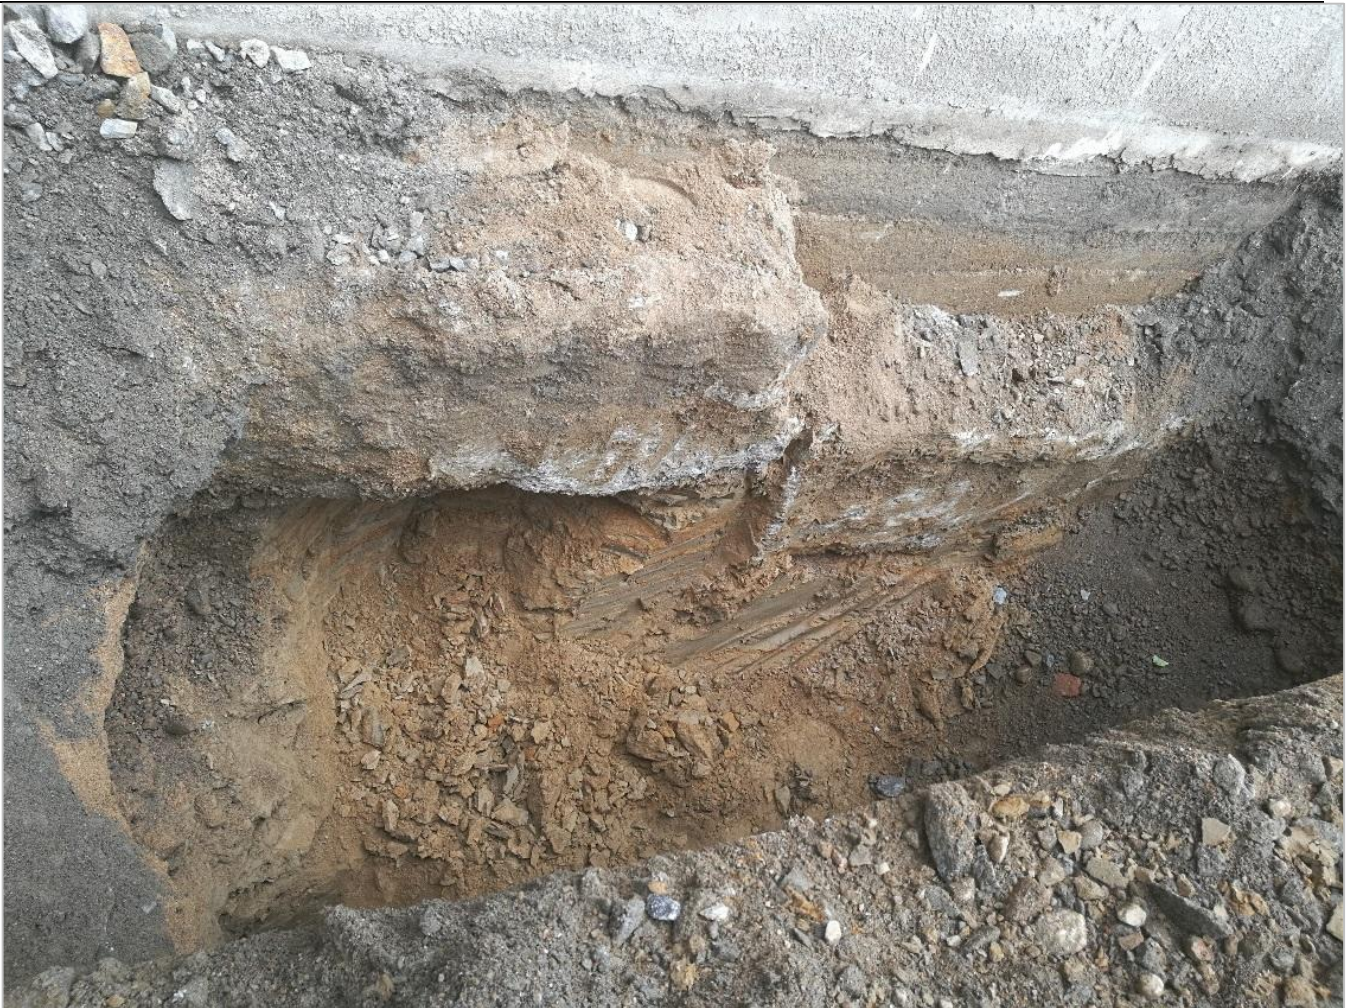
LAATIIJA: ASaNRO KK3PVM: 26.6.2018

Työ:	Pyynikin Trikoo PIMA-selvitys		
Tutkimuskohde:	H18155		
Tilaja:	KOy Pyynikinranta Holding Oy		
Sijainti:	x (lat): 6820517	Koordinaattijärjestelmä: ETRS-GK24	
	y (lon): 24485278		
Kaivutapa:	Kaivinkone		
Rakennekerrokset:	syvyys, m	maalaji	Kosteus (1-5)
	0-1	Hk,Sr,Kivi	1
	1-2	Hk, HkSi	1
Vesiolosuhteet:	ei havaittu		
Koekuopan syvyys:	n. 2m		
Kalliopinnan sijainti:	ei havaittu		
Näytteet:	nro	syvyys, m	kuvaus
	KK3 0-0,5	0-0,5	laboratorio(L)- / kenttätutkimus(K)
	KK3 0,5-1	0,5-1	K/L
	KK3 1-2	1-2	K

Lisätiedot: Maa-aines täyttömaata, ei viiteitä pilaantuneisuudesta. Seassa muutama tiili.

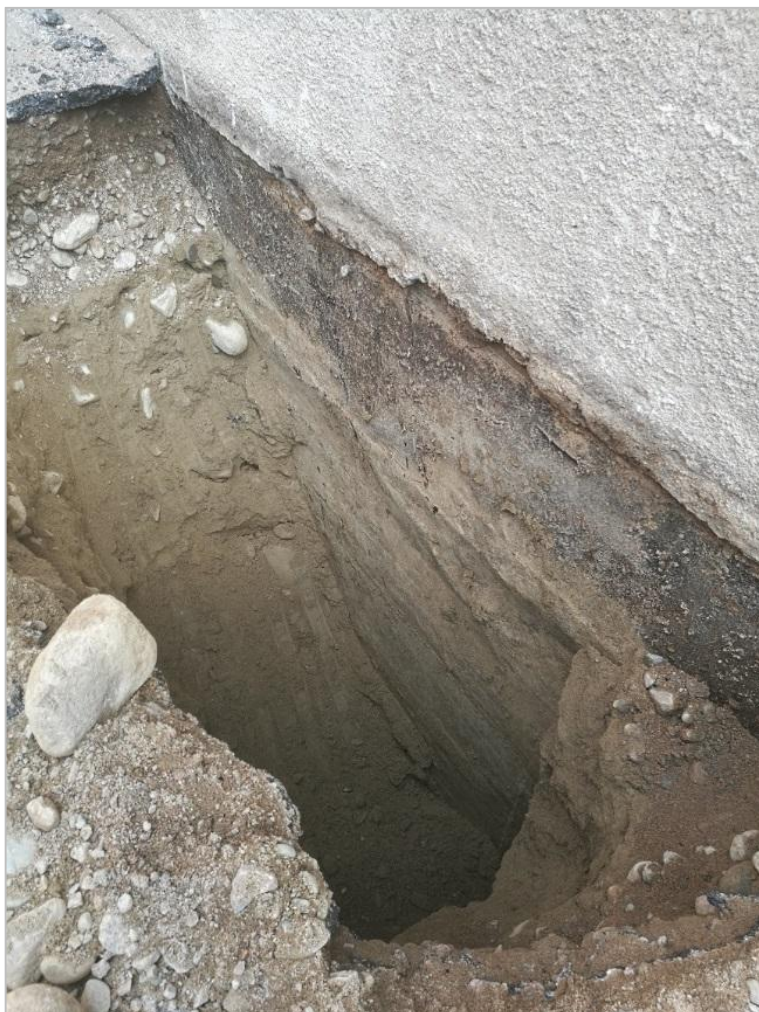
LAATIJA: ASaNRO KK4PVM: 26.6.2018

Työ:	Pyynikin Trikoo PIMA-selvitys		
Tutkimuskohde:	H18155		
Tilaaaja:	KOy Pyynikinranta Holding Oy		
Sijainti:	x (lat): 6820506	Koordinaattijärjestelmä: ETRS-GK24	
	y (lon): 24485276		
Kaivutapa:	Kaivinkone		
Rakennekerrokset:	syvyys, m	maalaji	Kosteus (1-5)
	0-1	Hk,Sr	1
			Pilaantuneisuus (1-5)
			1
Vesiolosuhteet:	Ei havaittu		
Koekuopan syvyys:	n. 1m		
Kalliopinnan sijainti:	Ei havaittu		
Näytteet:	nro	syvyys, m	kuvaus
	KK4 0-1	0-1	laboratorio(L)- / kenttätutkimus(K)
			K/L

Lisätiedot: Asvaltin alla bitumipinnoitettu betonikanaali, joka esti kaivun syvemmälle. Maa-aineksen seassa vähäisesti tiiltä.

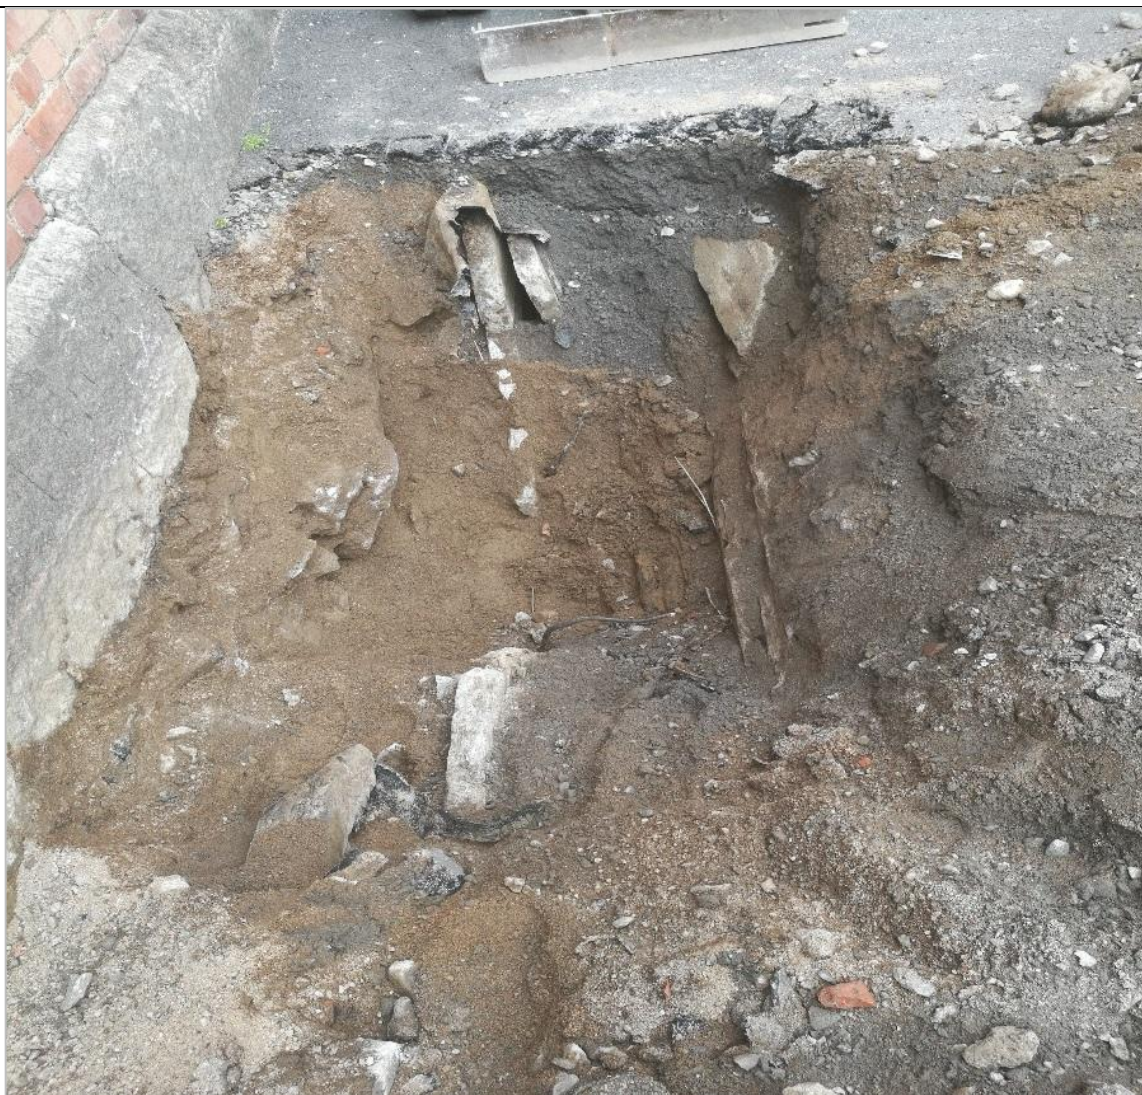
LAATIJA: ASaNRO KK5PVM: 26.6.2018

Työ:	Pyynikin Trikoo PIMA-selvitys		
Tutkimuskohde:	H18155		
Tilaaja:	KOy Pyynikinranta Holding Oy		
Sijainti:	x (lat): 6820485	Koordinaattijärjestelmä: ETRS-GK24	
	y (lon): 24485295		
Kaivutapa:	Kaivinkone		
Rakennekerrokset:	syvyys, m	maalaji	Kosteus (1-5)
	0-0,5	Hk	1
	0,5-1,5	Hk,Si	1
Vesiolosuhteet:	Ei havaittu		
Koekuopan syvyys:	n. 1,5m		
Kalliopinnan sijainti:	Ei havaittu		
Näytteet:	nro	syvyys, m	kuvaus
	KK5 0-0,5	0-0,5	laboratorio(L)- / kenttätutkimus(K)
			K
	KK5 0,5-1	0,5-1	K/L
	KK5 1-1,5	1-1,5	K/L

Lisätiedot: Asfaltin alla n. 10cm paksu betonirakenne. Metrin syvyydessä Y-mallinen betoniputki.

Maa-aineksen seassa vähäisesti tiiltä.

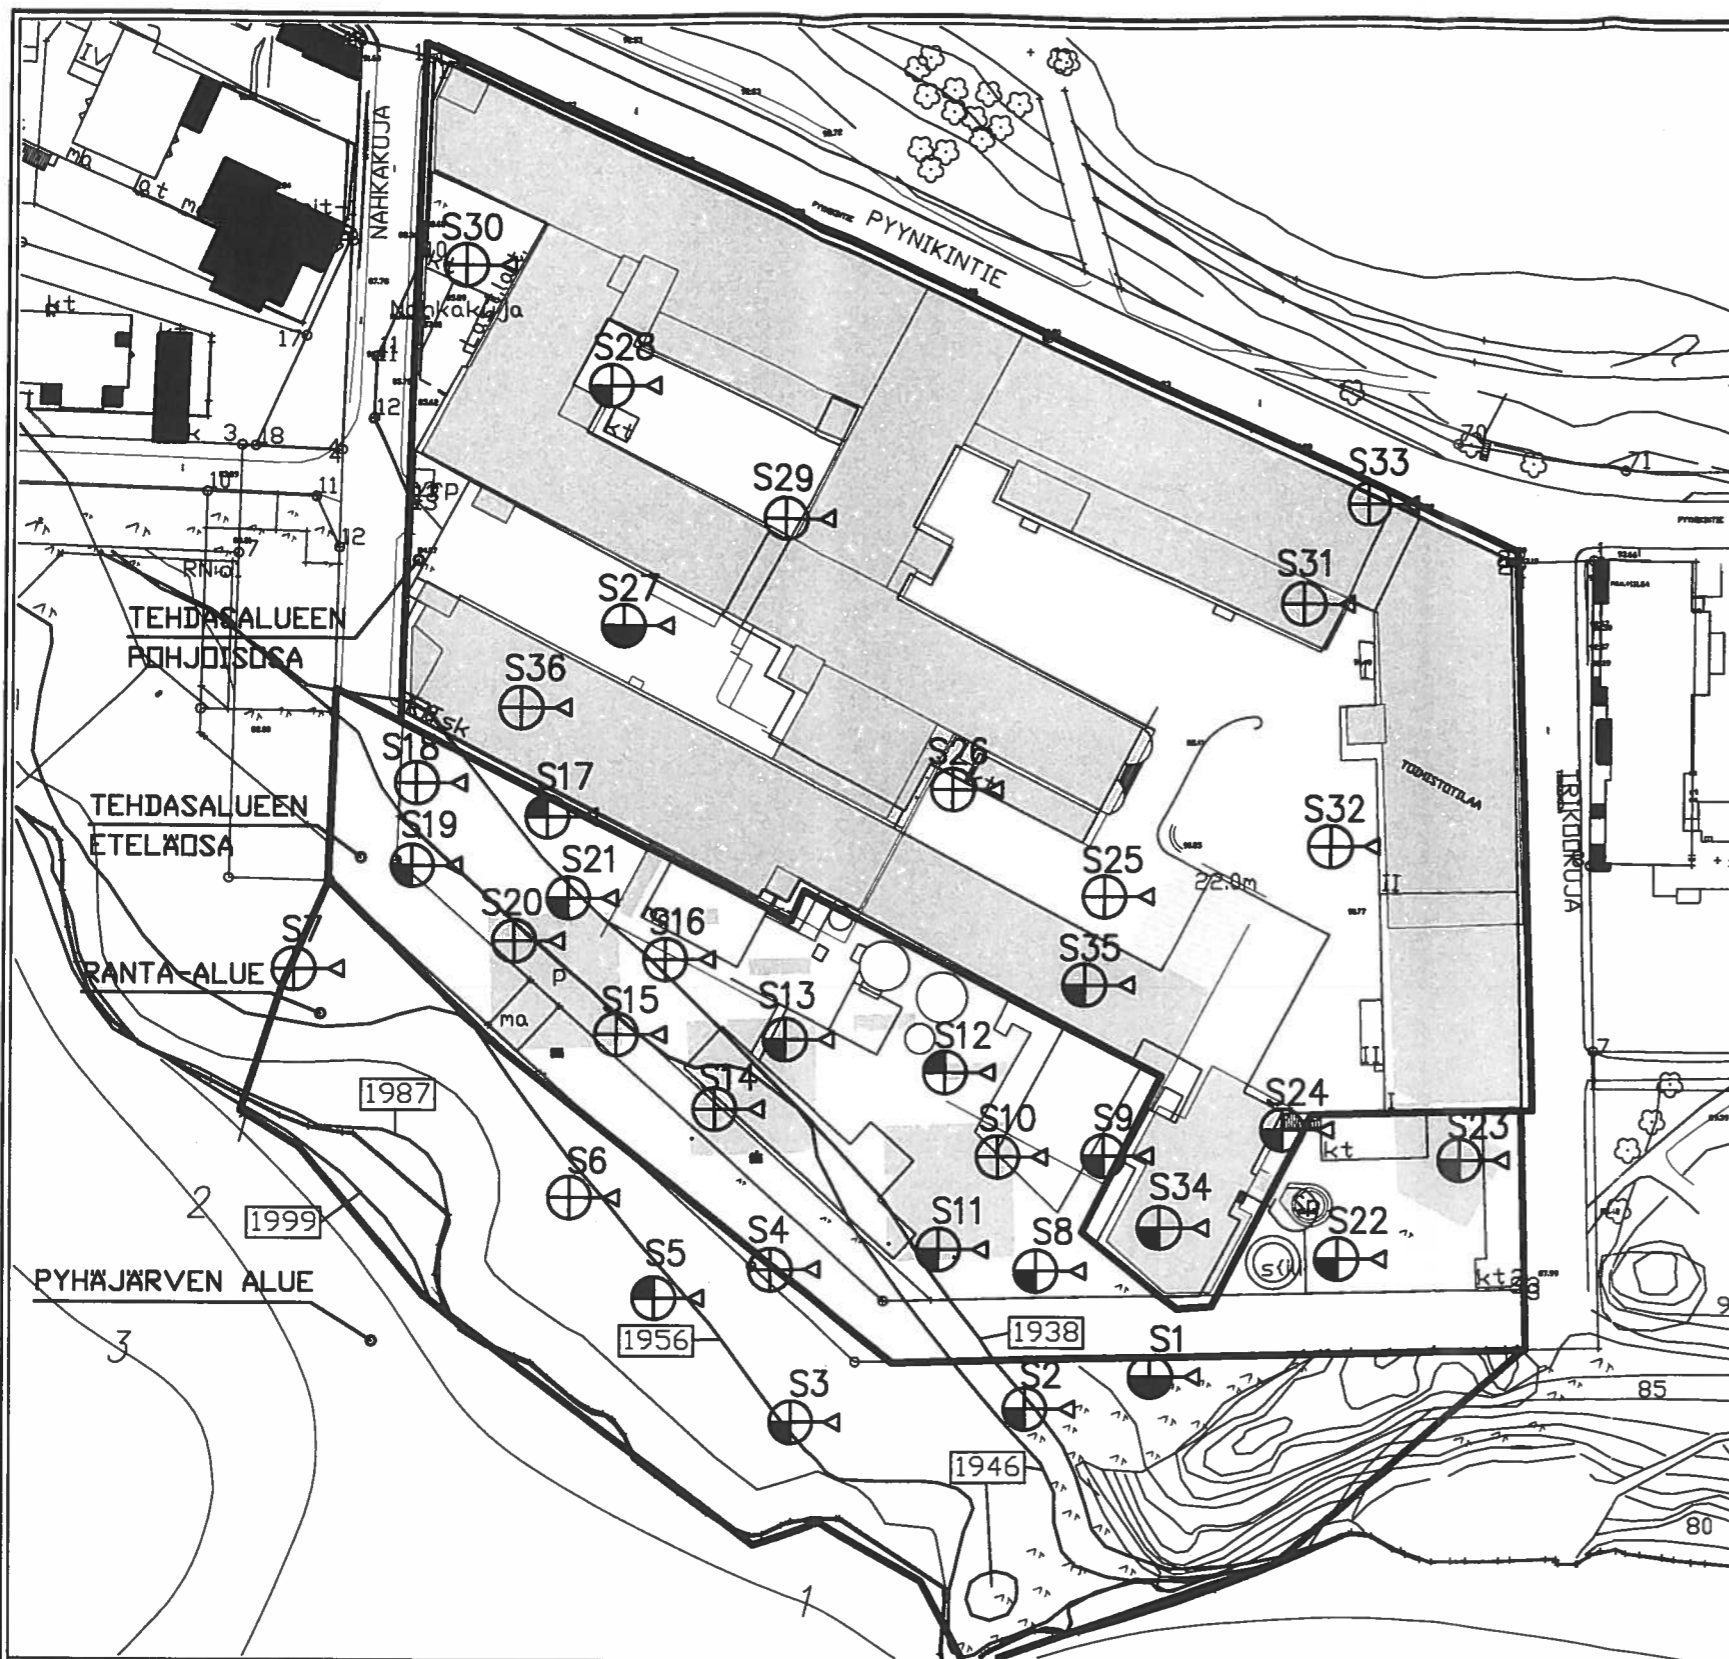
Tutkimuspiste S17 (näyte 5,75–6 m) todettiin tetrakloorieteenä 0,7044 mg/kg (SAMASE ohjearvo 0,5 mg/kg)

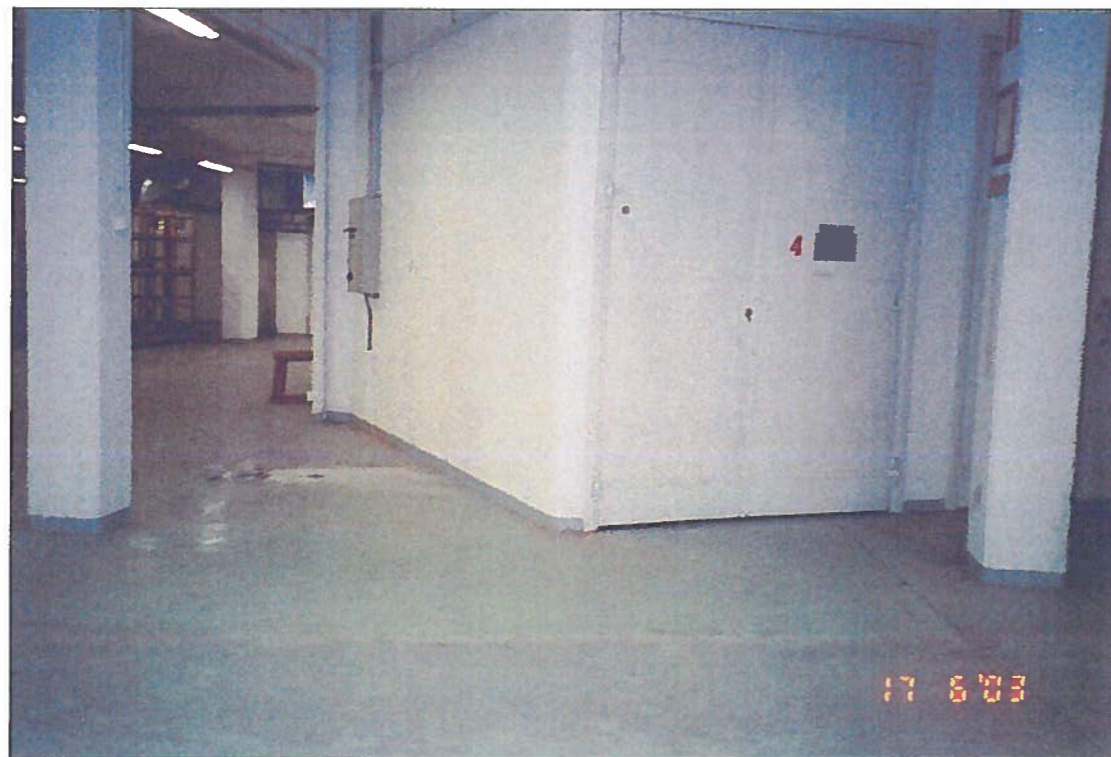
Kuva 8. Tutkimuspiste S32 maanalaisessa kellarissa, muuntamot oikealla.

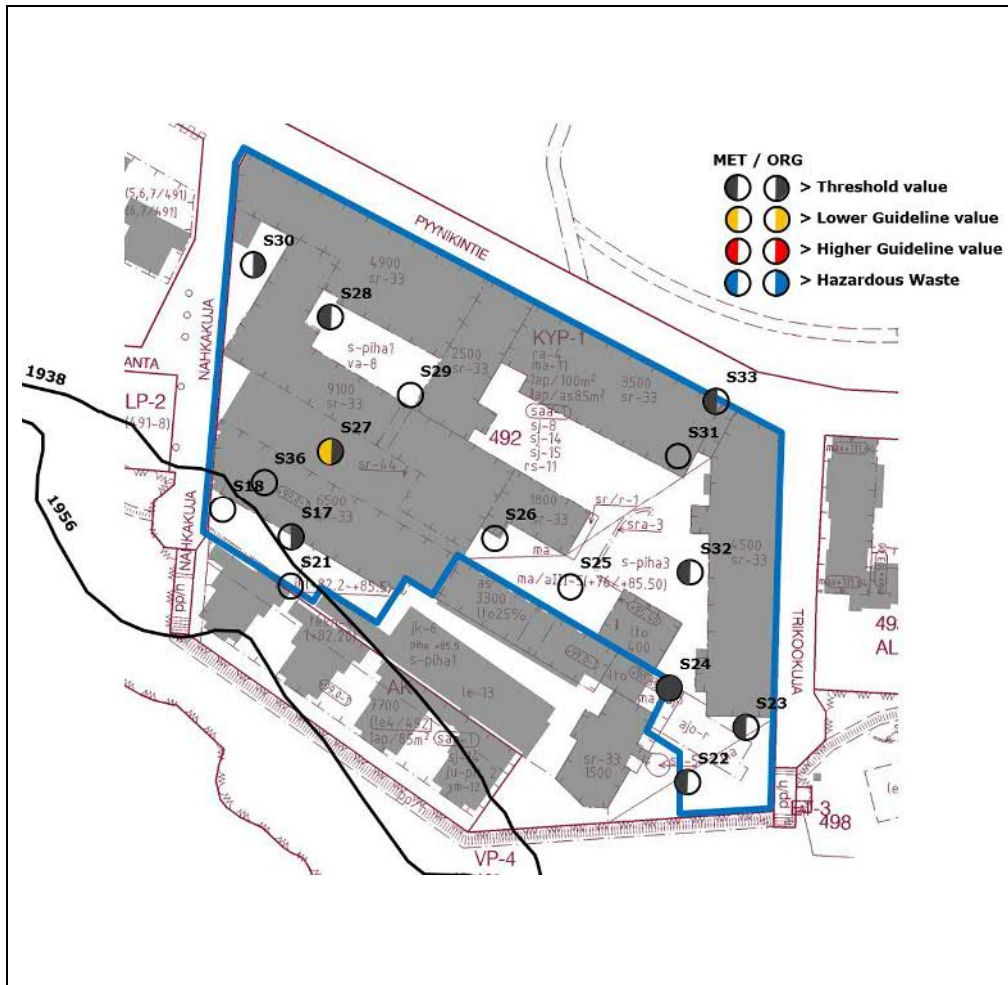
The only sample exceeding the lower guideline value was taken from the depth of 6 meters, just above the bedrock. The substance exceeding the lower guideline value was arsenic [As]. All the results are shown in Picture 8.

Picture 4. Soil sampling results and historical locations of the lakeshore.

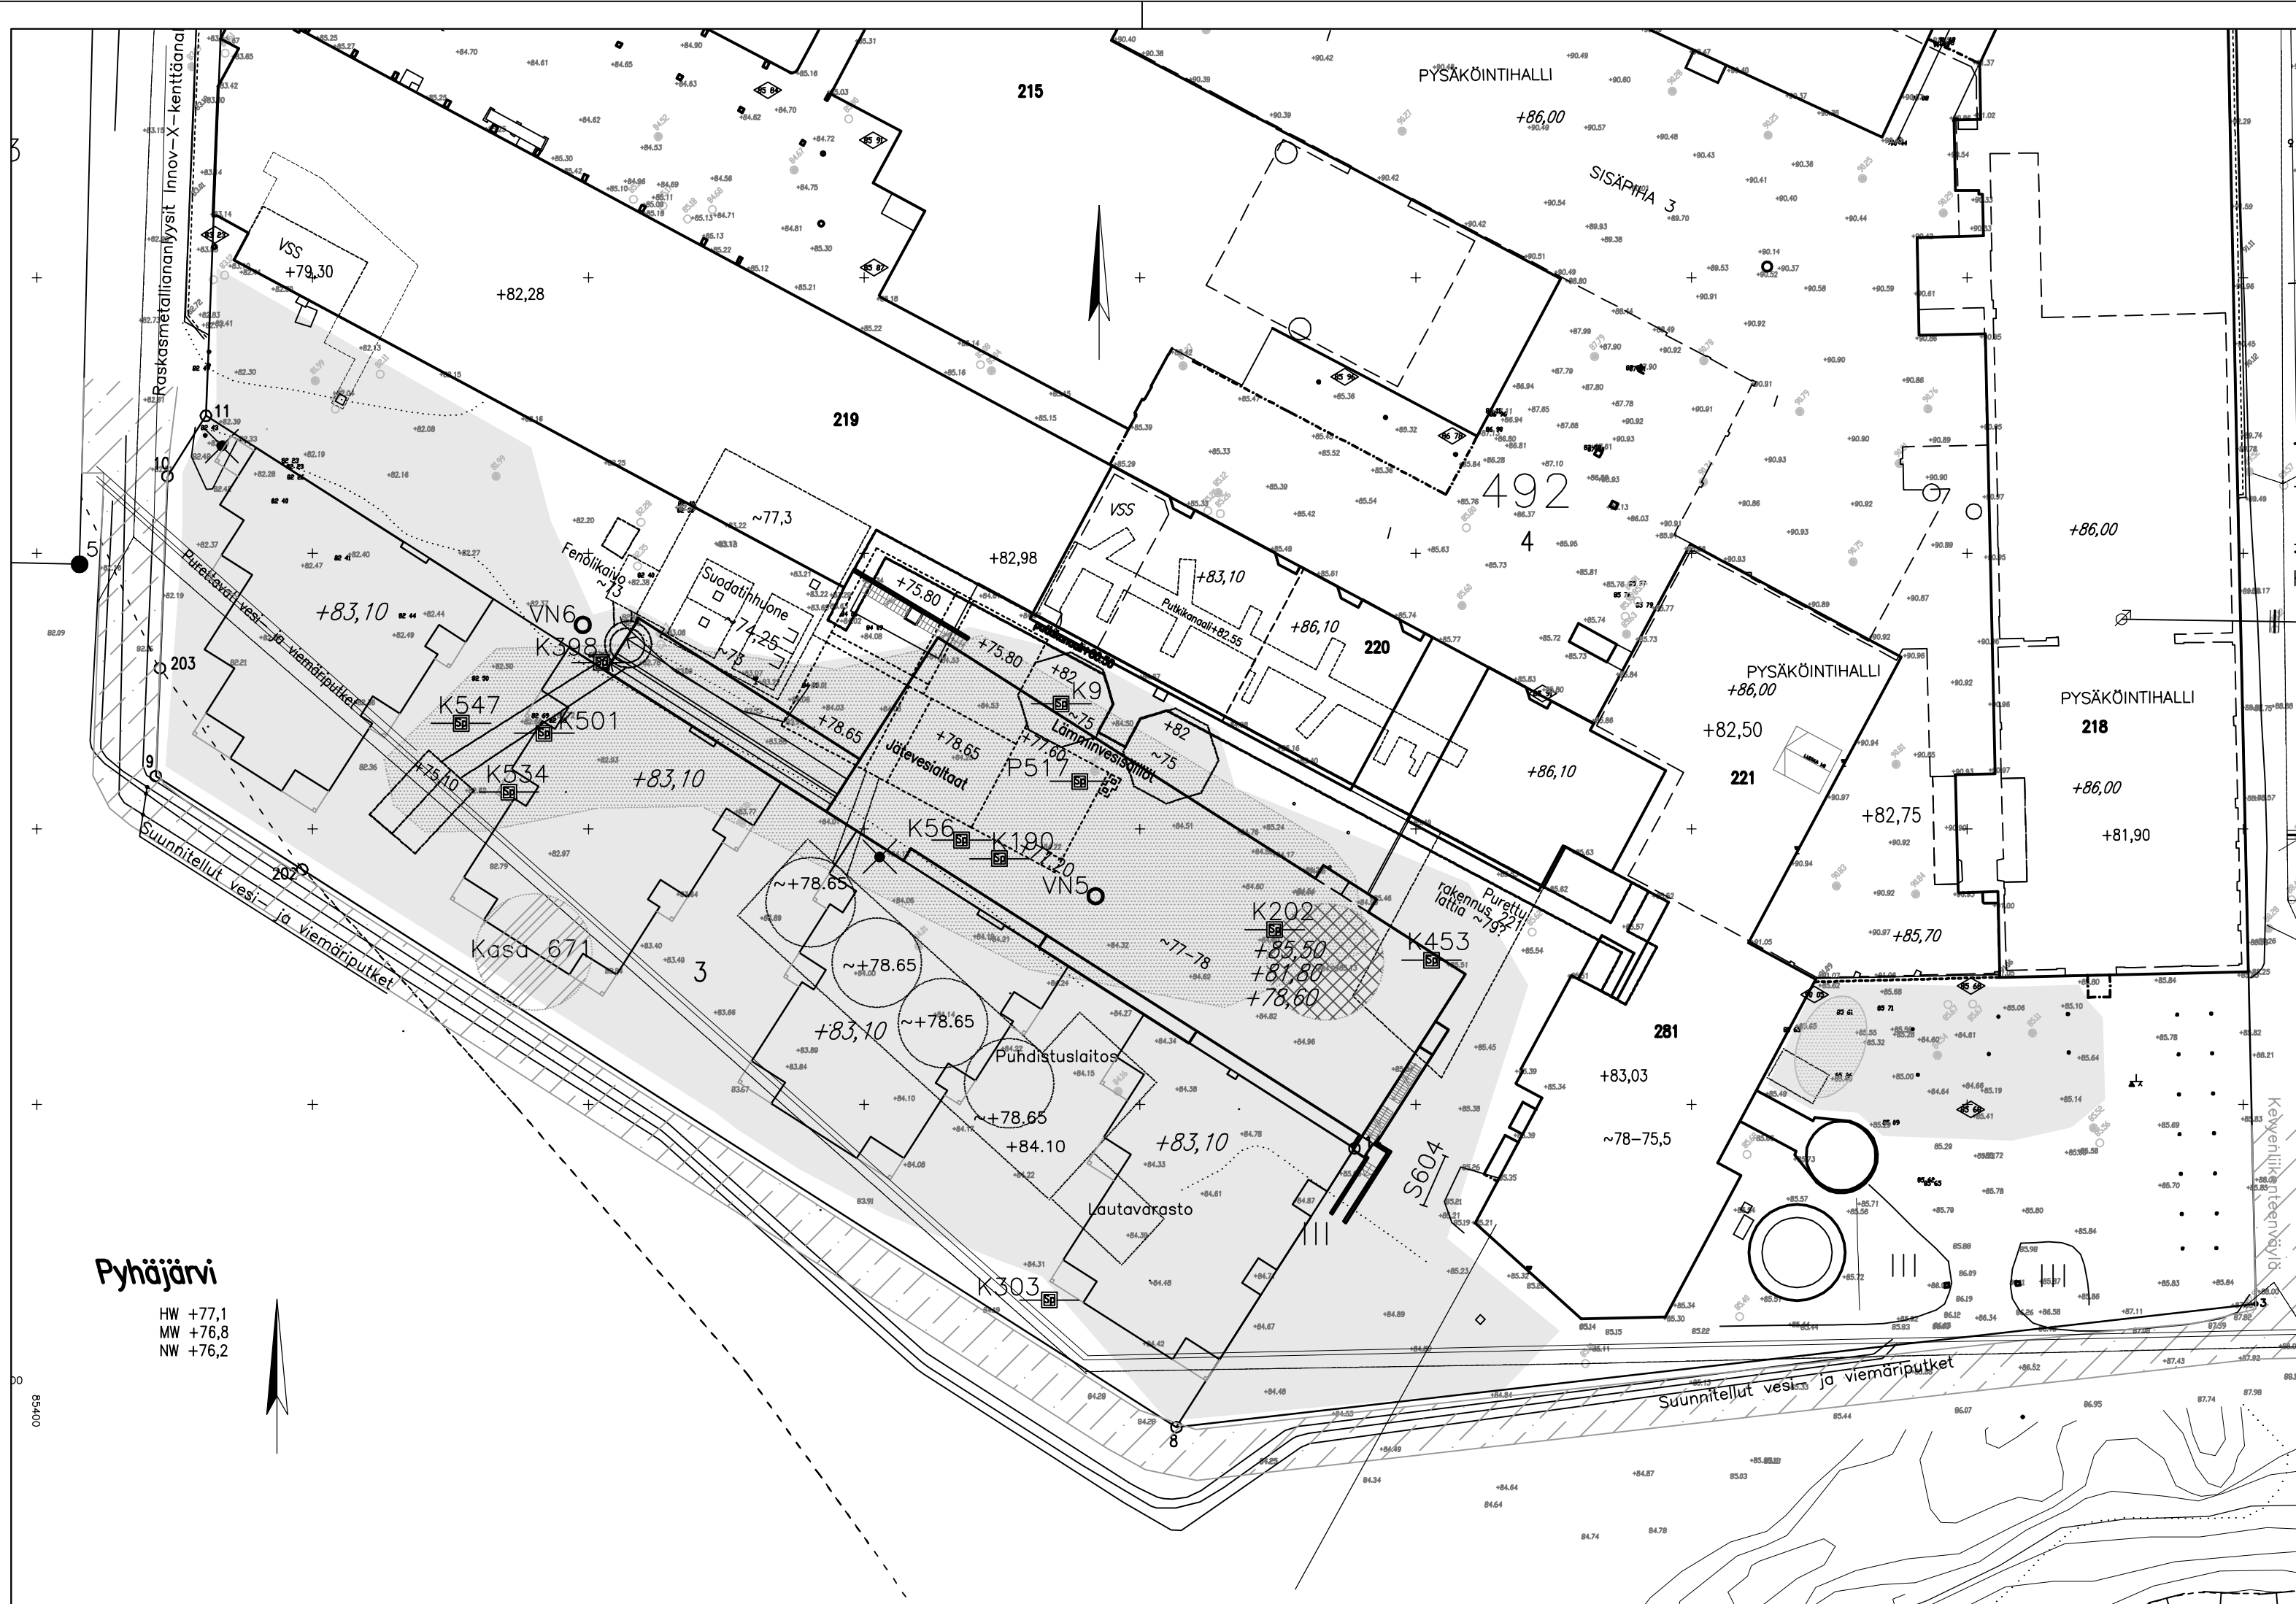
-   Raskasmetalleja yli kynnysarvon, alle ongelmajätearvon
(poistettu alemman ohjearvon ylittäviltä osin, leikkialueelta kynnysarvon ylittäviltä osin)
-   Öljyhiilivetyjä / PAH-yhdisteitä
(poistettu alemman ohjearvon ylittäviltä osin, leikkialueella kynnysarvon ylittäviltä osin)
-   Arsenia yli ongelmajäterajan
(poistettu)
-   Voimakkaasti sinkillä ja kuparilla pilaantunut maa-aines
(poistettu)
-   Vesinäyte kaivantoon nousseesta vedestä

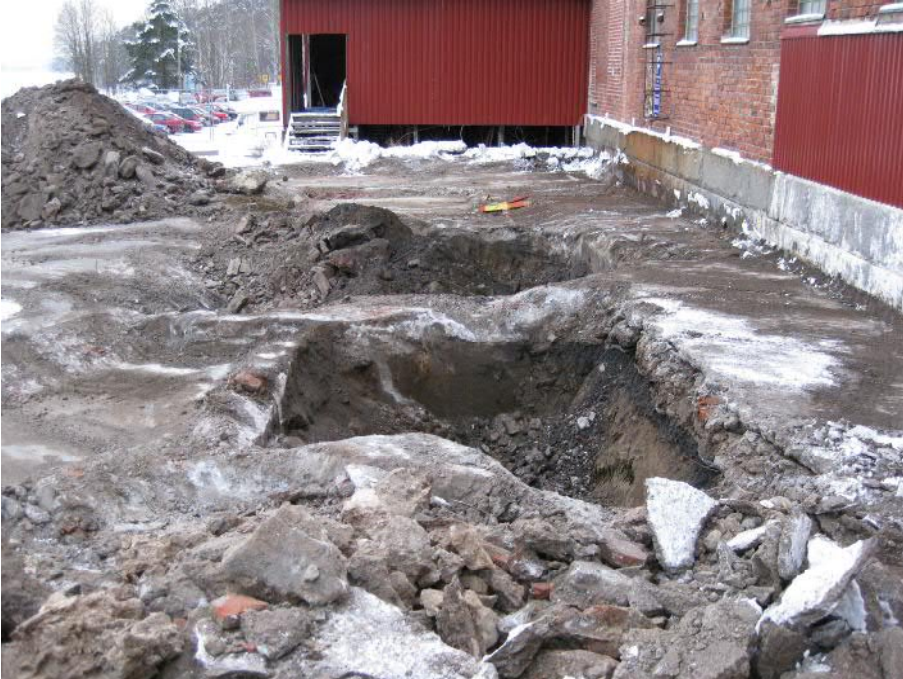
Kuva 2 Maanpäältä puretut lämminvesisäiliöt oli täytetty sekalaisella maa-aineksella, joka oli pilaantunut PAH-yhdisteillä ja raskasmetalleilla.

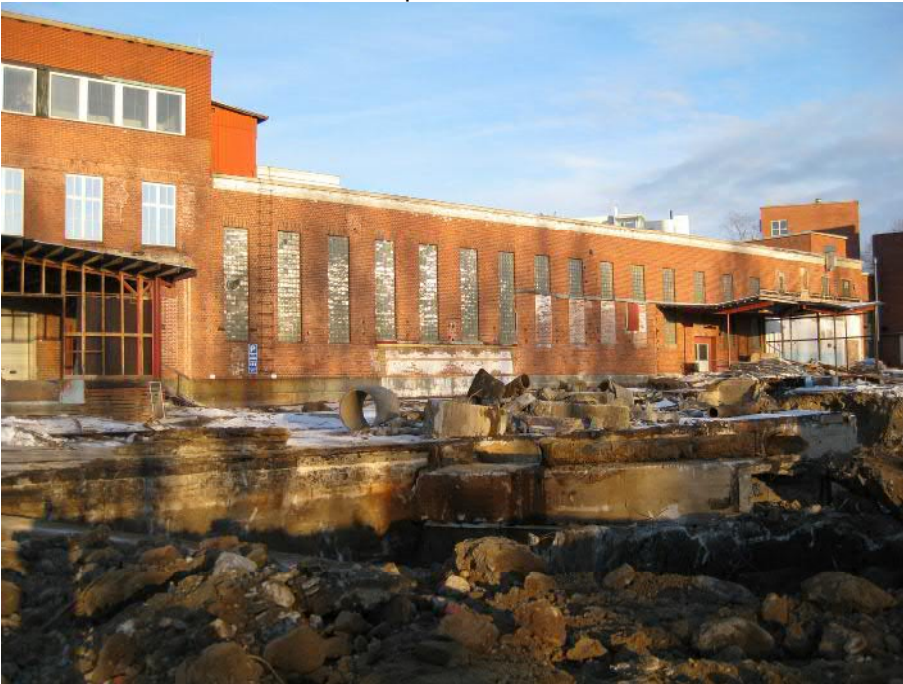
Kuva 3 Maanalaisten rakenteiden purkua

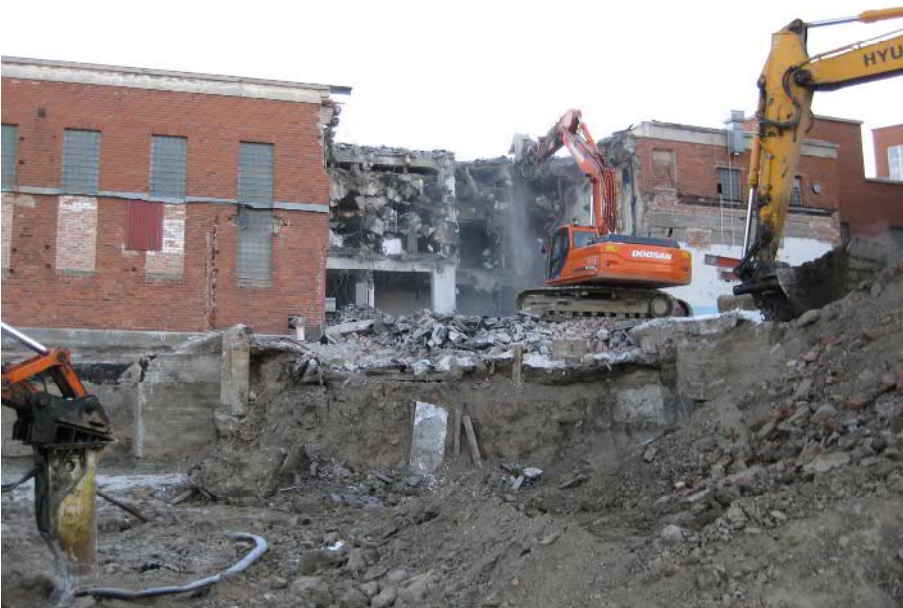
Kuva 4 Värjäämö-rakennuksen purkua

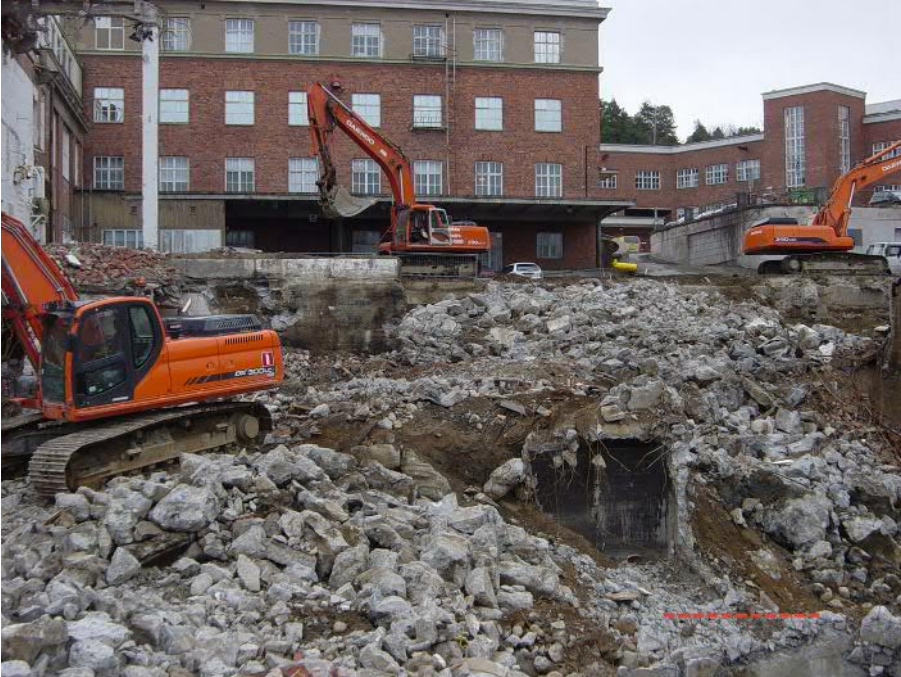
Kuva 8 Purettavasta betonista eroteltiin muut jätejakeet ja vietiin hyötykäyttöön.

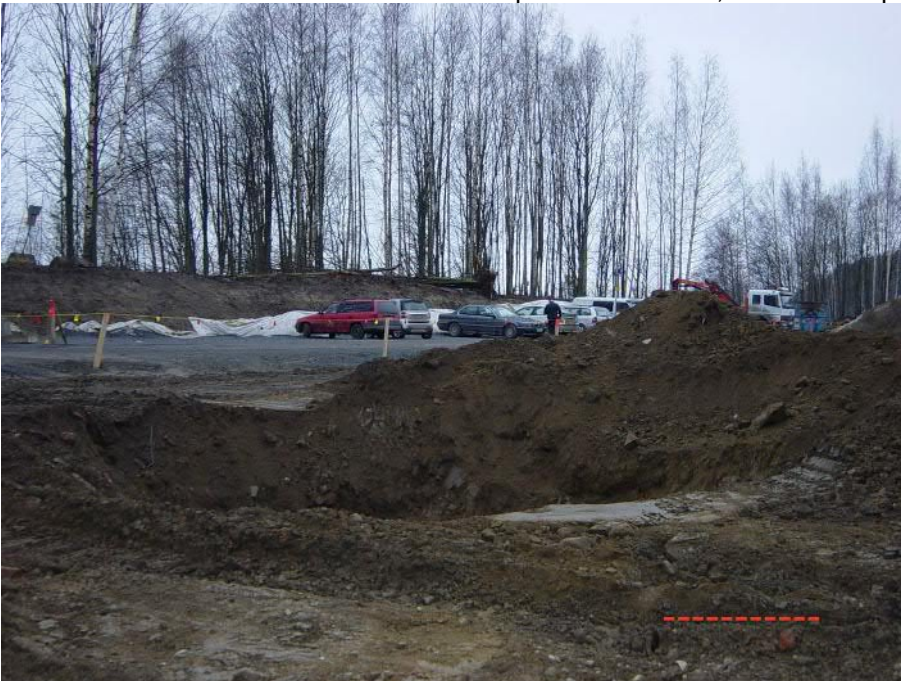
Kuva 12 Tontilta otettiin kattavasti jäämänäytteitä laboratorioon tutkittavaksi maaperän puhtauden varmistamiseksi. Alueilla, joissa maanrakennustyöt eivät ulottuneet pohjavedenpintaan tai perusmaahan saakka tai esitutkimuksissa ei ollut havaittu pilaantuneisuutta, tutkittiin maaperää koekuoppänäyttein.

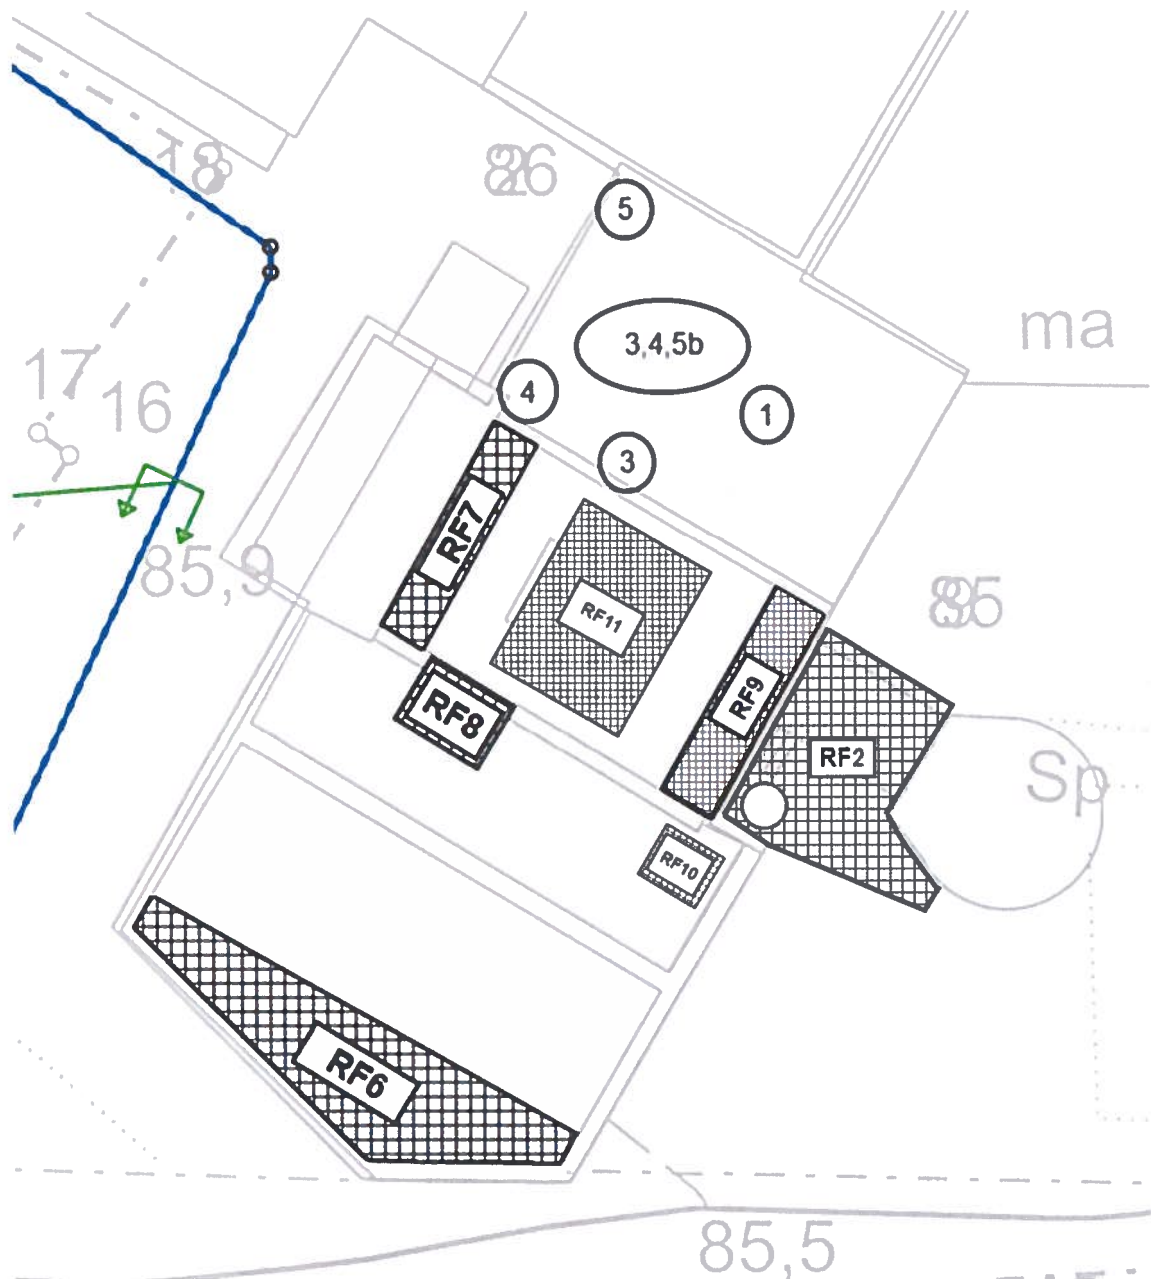
Kuva 1 Ensimmäisen asuinkerroksen kunnostuspisteet

Kaivannoista RF 6, 9 ja 2 sisälsivät pilaantuneita maa-aineksia ja vaativat massanvaihdon. Haitta-ainepitoisuudet olivat niissä ruuduissa taulukon 1 mukaiset.

Maamassoja poistettiin tarvittaessa kustakin pisteestä, kunnes haitta-ainepitoisuudet olivat alle kunnostustavoitteen. Ensimmäisen kerroksen kunnostuspisteiden sijainti on esitetty kuvassa 1. Kuva ei ole mittakaavassa.

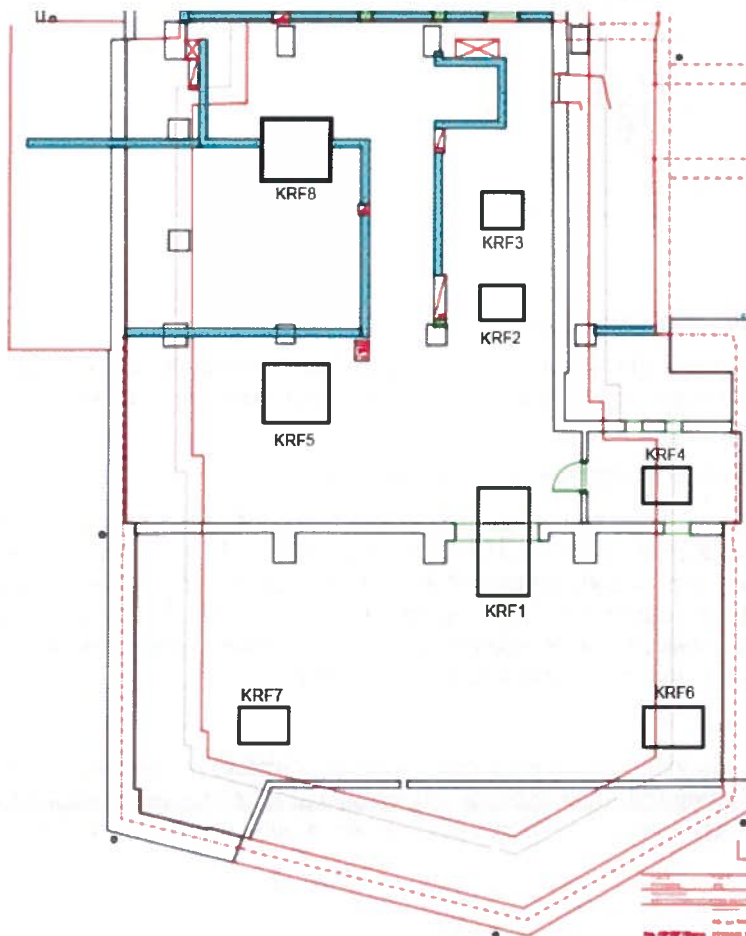
Kuva 2 Kellarin kenttämittauspisteet

Kenttämittaukset kellarin maaperästä osoittivat, että massanvaihdolle oli tarvetta pisteissä KRF 1-5 ja 8. Näissä kohdissa PetroFlagilla saadut kokonaisöljyhiilivetyypitoisuudet sijoittuivat välille 300 ... 800 mg/kg. Alustavien mittausten perusteella maamassoja ohjeistettiin poistamaan noin 50 cm kerros näiden pisteiden alueelta.

Pisteissä KRF 6 ja 7 ei ollut kenttätestiin mukaan pilaantunutta maata. Tältä alueelta jäännöspitoisuusnäytteet (JP 1 ja 2) otettiin alapohjan alta ilman massanvaihtoja.

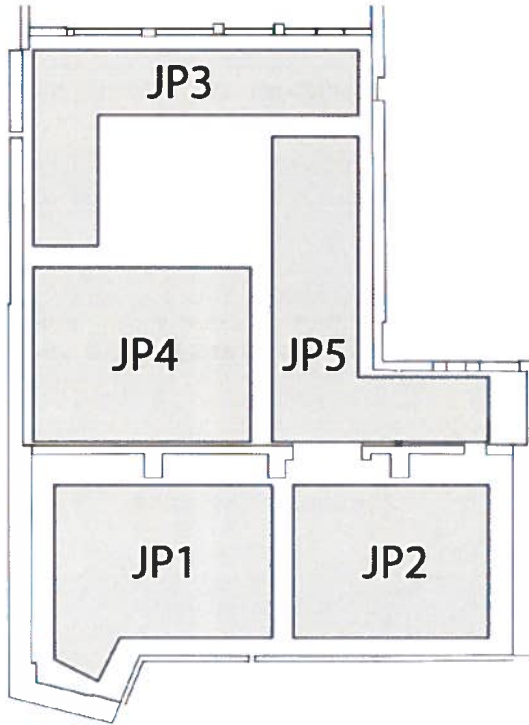
Kuva 3 Kellarin jäännöspitoisuusnäytteiden alueet

Kellarista kuljetettiin Tarastenjärvelle yhteensä 117,1 tonnia öljyhiilivedyillä pilaantunutta maa-ainesta. Haitta-ainepitoisuudet kuormien vastaanottoa varten selvitettiin kasalle ajetusta materiaalista kenttämittauksilla.

Kellarin jäännöspitoisuusnäytteet kerättiin kuvan 3 osoittamilta alueilta.

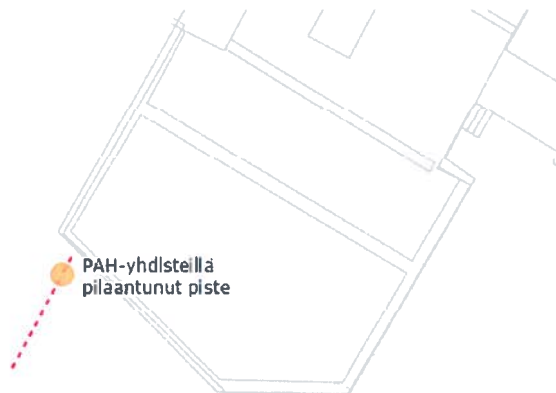
Kuva 4 Sadevesiviemäriin kaivanto

Kohteen sadevesiviemäriin kaivannosta poistettiin polyaromaattisilla hiilivedyillä pilaantunutta maa-ainesta 5,4 tonnia ja toimitettiin Kiimassuolle. Pisten sijainti rakennuksen eteläpäädyssä. Likimääräinen sijainti on esitetty kuvassa 4. Kaivannosta kerättiin jäännöspitoisuusnäyte.

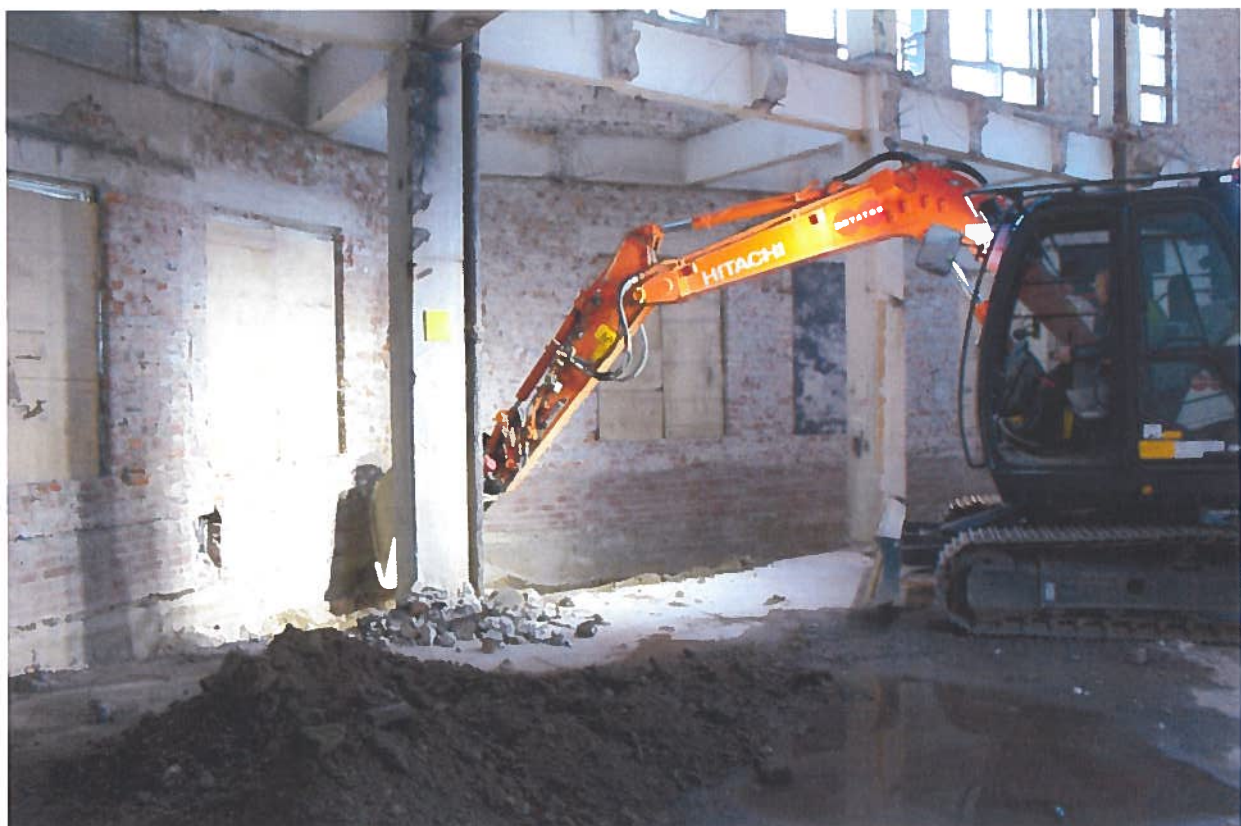
2 Pistein RF6 kunnostus

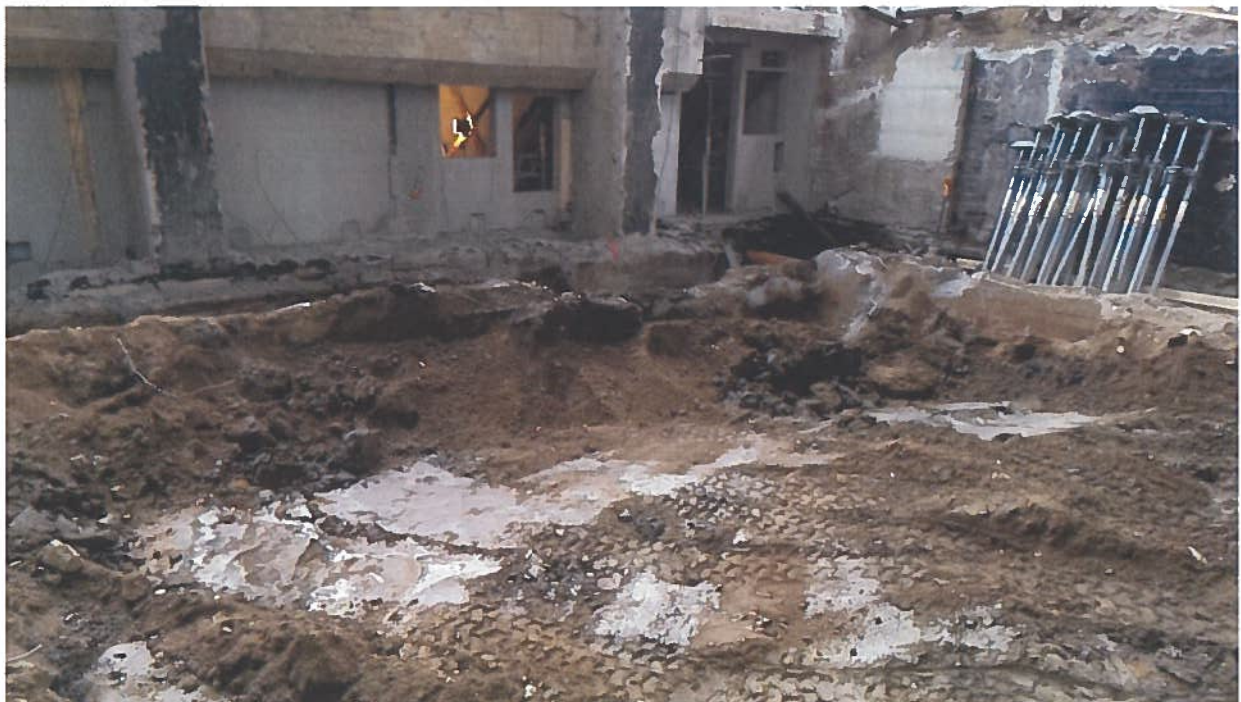
6 Kellarissa kaivettiin saven pintaan asti
