Maaperän pilaantuneisuuden tutkimusraportti

Päiväys 18.11.2018
Projekti Pyynikin Trikoo, asemakaava nro 8750
Tilaja KOy Pyynikinranta Holding Oy
Donna ID 5 254 410
Versio 1

Tekijä Aura Salmela ja Hannu Harmoinen
Tarkastaja Jenni Haapaniemi
Projektinumero H18155

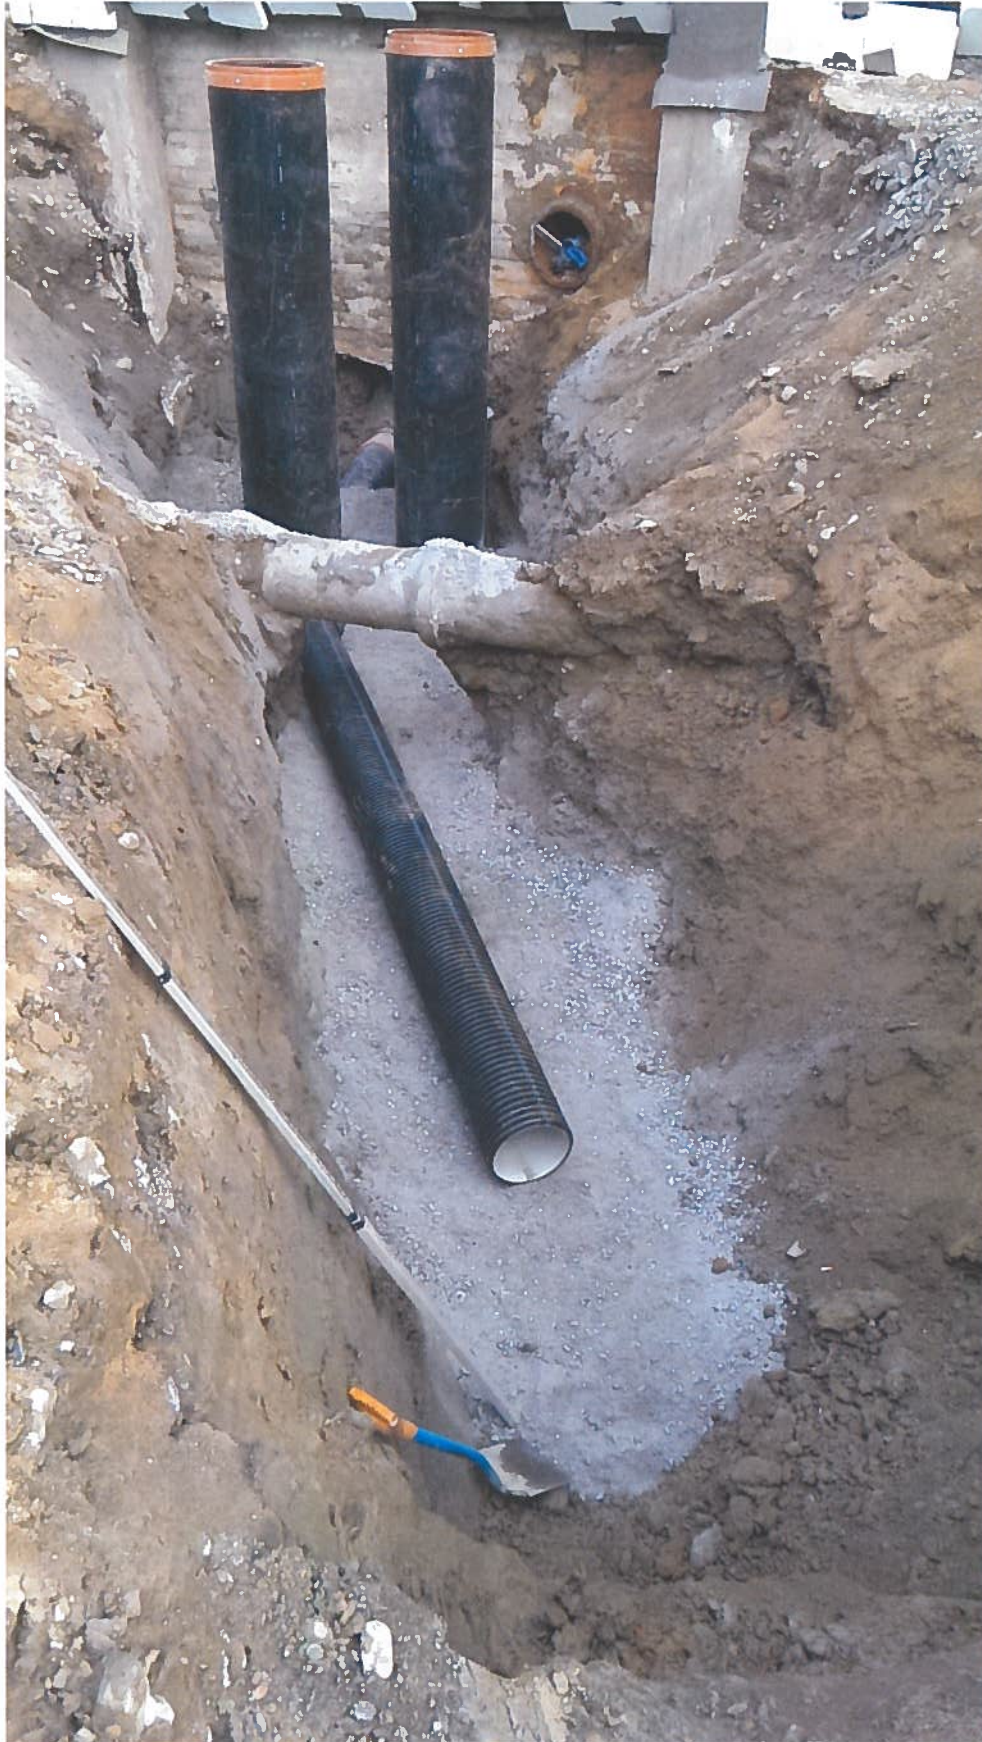
Kohteen sadevesiviemäriin kaivannosta poistettiin polyaromaattisilla hiilivedyillä pilaantunutta maa-ainesta 5,4 tonnia ja toimitettiin Kiimassuolle. Pisten sijainti rakennuksen eteläpäädyssä. Likimääräinen sijainti on esitetty kuvassa 4. Kaivannosta kerättiin jäännöspitoisuusnäyte.

8 Sadevesiviemärin kaivanto
