KIINTEISTÖN KUNTOARVIO

PÄIVÄYS	15.9.2017
PROJEKTI	Kiinteistön kuntoarvio ja PTS
TILAAJA	Tampereen kaupunki, Tilakeskus
KOHDE	Pohjois-Hervannan koulu

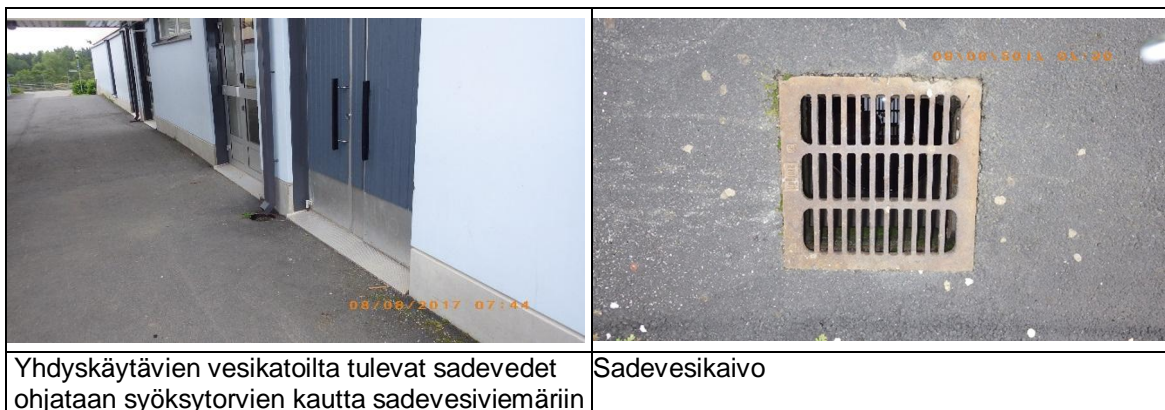
Rakennusten maanvastaisissa seinäjuurissa ja kantavien pilarien alaosissa on paikoin havaittavissa kosteuden aiheuttamia vaurioita.

Sisäpuolelta tehtyjen havaintojen mukaan maanvastaisiin rakenteisiin kohdistuu ulkopuolelta tulevaa kosteusrasitusta.

Toimenpide-ehdotukset	Kustannusarvio	Muut tarkennukset
Salaojajärjestelmän rakentaminen	200 000,00 €	Seuraavan peruskorjauksen yhteydessä

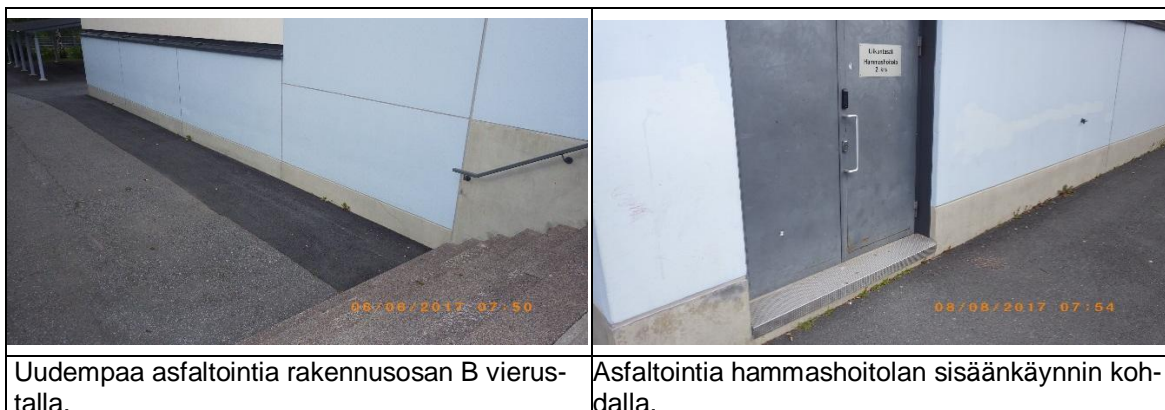
Asfaltoinnit ovat pääosin hyväkuntoisia. Rakennusosan C takapihalla, teknisten töiden luokkien kohdalla piha-asfaltointi on muita ikääntyneempi. Kaadot on suunnattu pois rakennuksesta.

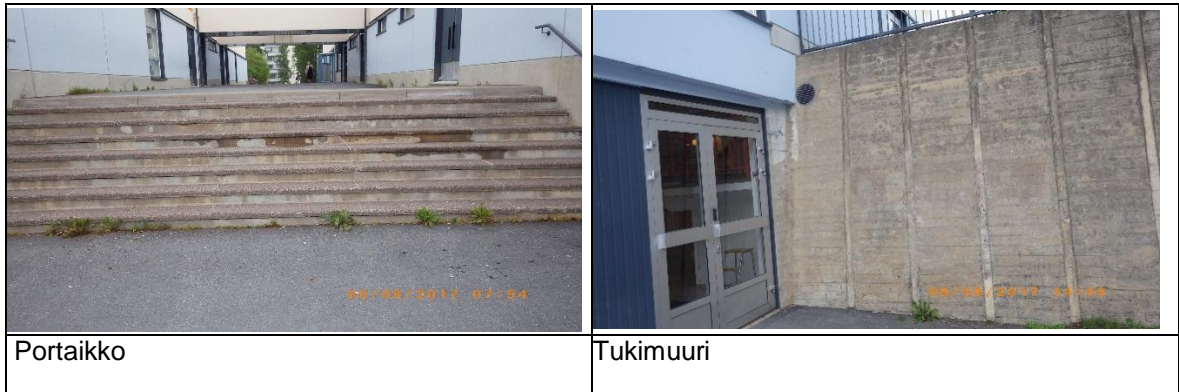
Kiinteistön huolenpitoon kuuluvien aluerakenteissa ei havaittu merkittäviä vaurioita mutta, ikääntymisen merkkejä ja kulumaa yleisesti.

Toimenpide-ehdotukset	Kustannusarvio	Muut tarkennukset
Portaiden ja tukimuurin huoltokorjaukset	20 000 €

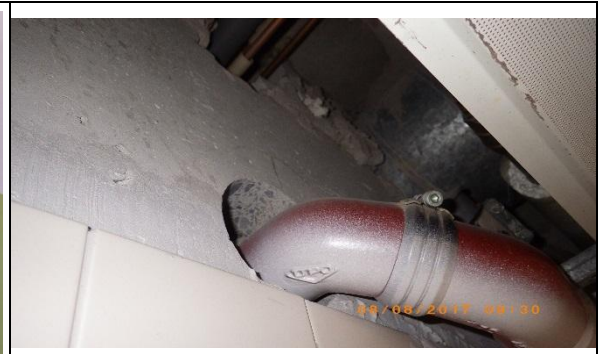
Läpivienti

Toimenpide-ehdotukset	Kustannusarvio	Muut tarkennukset
Suositellaan kiinteistön pelastussuunnitelman päivittämistä määräajoin.	-	
Palo-osastojen välisten läpivientien tiivistäminen	5 000 €

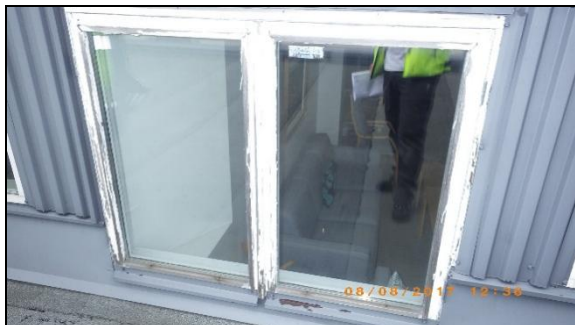
Yksittäinen vanha ikkuna

Toimenpide-ehdotukset	Kustannusarvio	Muut tarkennukset
Yksittäisen ikkunan uusiminen	300 €	
Ikkunatiivisteiden tarkastukset/uusiminen	5 000 €

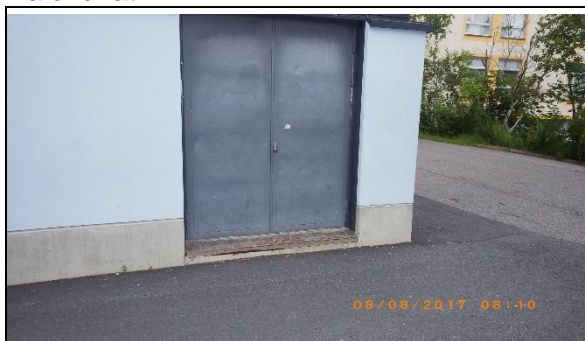
Voimisteluvälinevaraston ulko-ovi

Toimenpide-ehdotukset	Kustannusarvio	Muut tarkennukset
Teräsovien (ja puuosien) huoltomaalaus	20 000 €

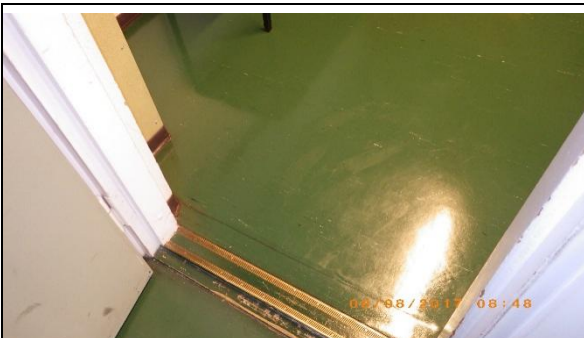
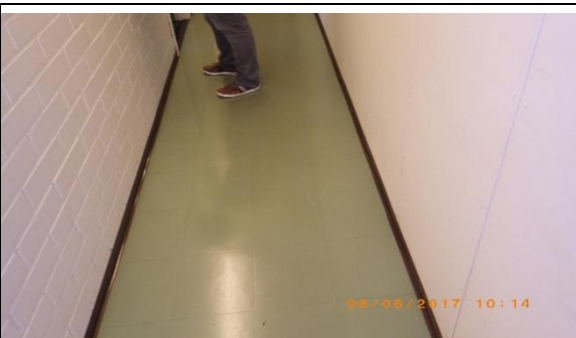
Alkuperäinen vanha muovimatto	Käytävän vinyylilaattapinnoite

Vanhat akustointilevyt, reunat suojaamattomia	Villakaistat alakatoissa

Toimenpide-ehdotukset	Kustannusarvio	Muut tarkennukset
Lattiapintojen uusiminen	350 000 €	Seuraavan peruskorjauksen yhteydessä (hintaan vaikuttaa merkittävästi asbesti- ja haitta-ainekartoituksen havainnot)
Akustointilevyjen uusiminen	380 000 €	Sisäilmakorjaus
Villojen poisto peltisälekattoista	40 000 €	Sisäilmakorjaus

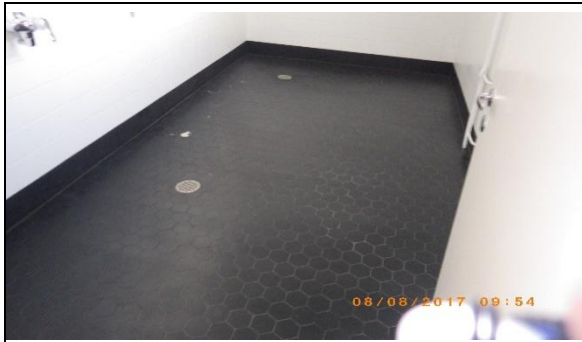
Liikuntasalin oppilassuihkutilojen vanhat kaakeli-pinnat on maalattu, pinnoite osin irronnut lattiasta

Toimenpide-ehdotukset	Kustannusarvio	Muut tarkennukset
Märkätilojen kuntokartoitus	7 000 €	
Märkätilojen korjaus	200 000 €	Korjauslaajuus tarkentuu LVIS- korjaustarpeiden ja tiloissa olevien kosteusvaurioiden laajuuden mukaan
Keittiön alueen kunnostukset	200 000 €

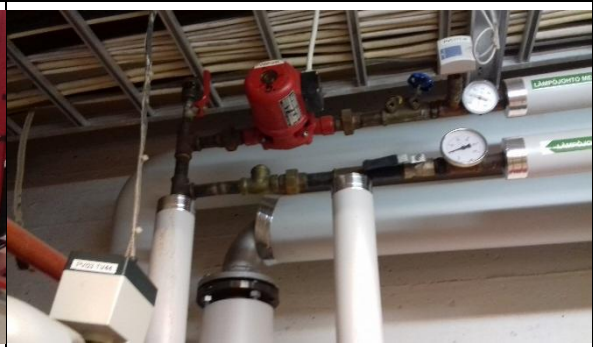
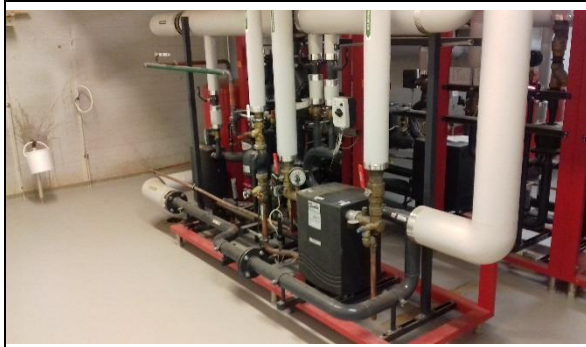
Lämmönjakuhuone	Vanha kiertovesipumppu

Toimenpide-ehdotukset	Kustannusarvio	Muut tarkennukset
Vanhan kiertovesipumpun vaihto	500 €	
LS1:n liittimien ja tiivisteiden vaihto	300 €

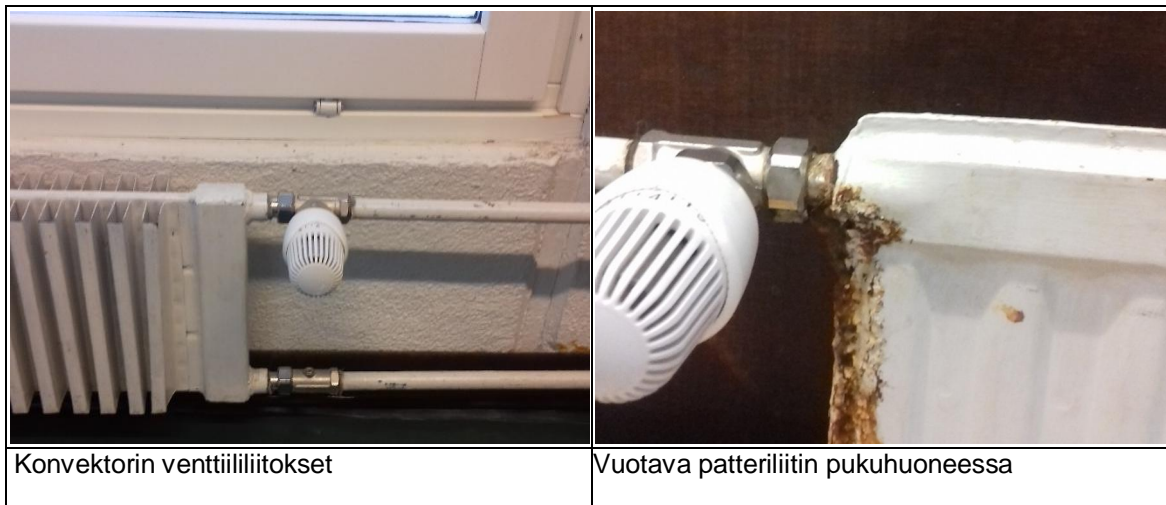
Lämmitysverkoston alkuperäisissä pattereissa ei havaittu ulkopuolisia vaurioita, poikkeuksena B-rakennuksen pukuhuoneen patteri. Lämmönsiirtimissä olevat verkostokohtaiset automaattiset ilmanerottimet estävät patterien hapettumisen sisäpuolelta. Patterien ilmaruuvien ja kannakkeiden kuntoa tulee tarkkailla.

Toimenpide-ehdotukset	Kustannusarvio	Muut tarkennukset
B-osan pukuhuoneen patteriventtiilin liittimen kiristys ja patterin pintaruosteen poisto	300 €

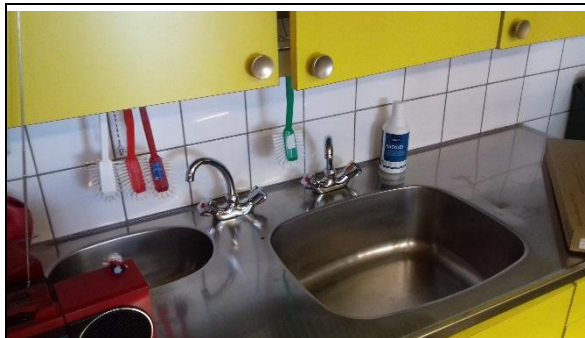
B-rakennuksen terveydenhuollon tiloissa sijaitsevat vanhat kaksiotehanat

Toimenpide-ehdotukset	Kustannusarvio	Muut tarkennukset
Vesi- ja viemärikalusteiden uusiminen	268 000 €	Arvio sisältää kaikkien kalusteiden vaihdon, kustannukset laskevat, jos uudempia kalusteita päätetään jättää käyttöön. Arvio sisältää pikapalopostien uusimisen.

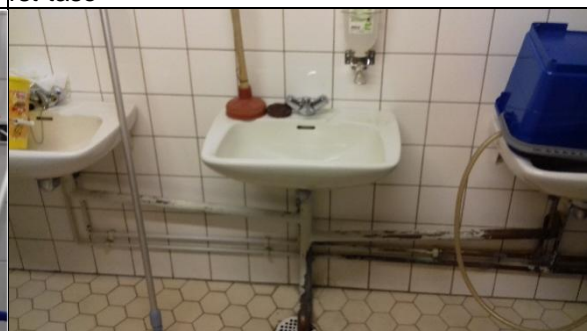
C-rakennuksen kellarin pesuhuoneen vanhat hanat, pesualtaat ja kupariset viemäroinnit

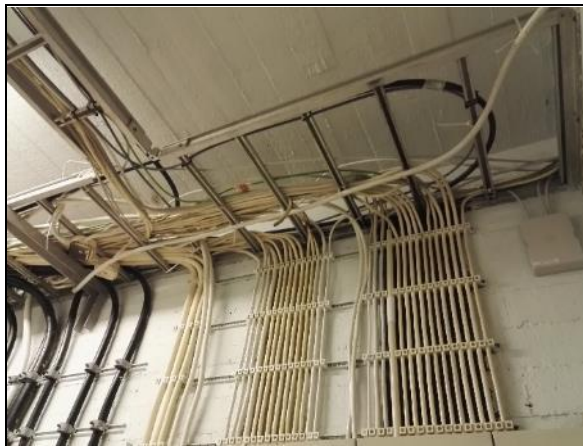
Sähköpääkeskushuoneen tikashyllyt

Toimenpide-ehdotukset	Kustannusarvio	Muut tarkennukset
Kaapelihyllyjen lisääminen peruskorjauksen yhteydessä.	10 000 €	
A-talon jakokeskushuoneen pystytikashyllyn leventäminen	500 €

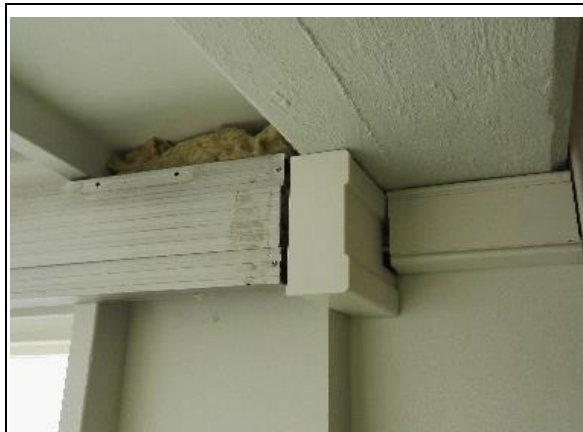
Yhdyskäytävän johtokanavia

Toimenpide-ehdotukset	Kustannusarvio	Muut tarkennukset
Johtokanavien uusimiset peruskorjauksen yhteydessä	30 000 €	
Johtokanavien peitelistöjen korjaukset sekä lisäykset.	1000€

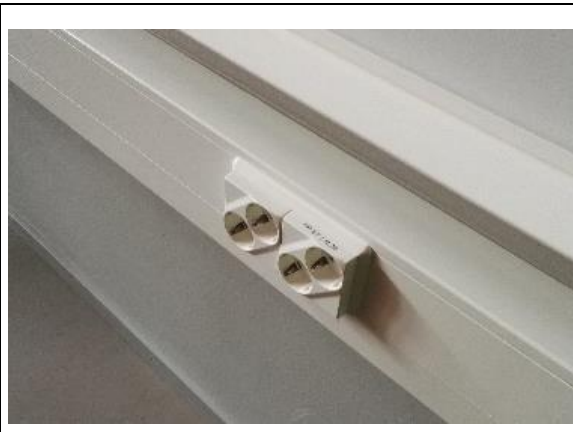
Luokkahuoneen johtokanava

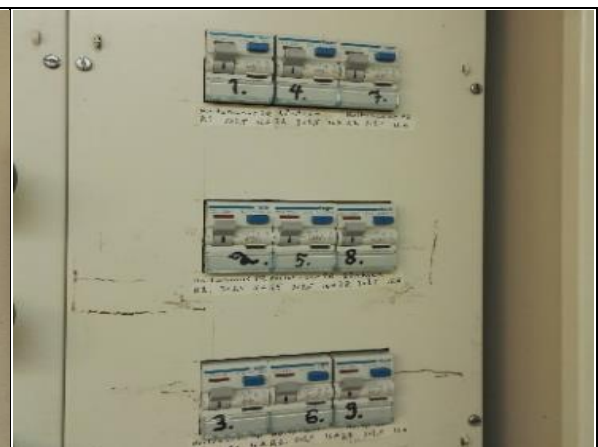
B-4 keskuksen lisätty vikavirtasuojia

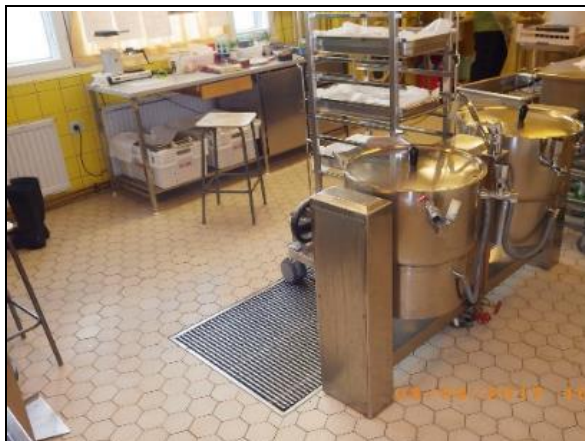
Koulun ruokalan keittiön laitteistoa.

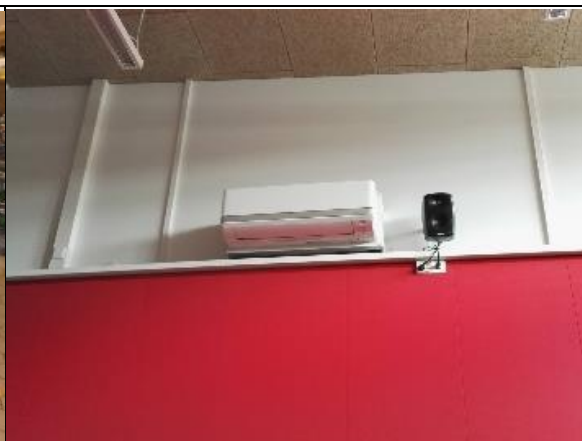
Uusitun musiikkiluokan ilmalämpöpumpun sisäyksikkö.

Toimenpide-ehdotukset	Kustannusarvio	Muut tarkennukset
Ilmalämpöpumppujen vikavirtasuojauksen tarkastus ja merkintöjen toteuttaminen	600 €

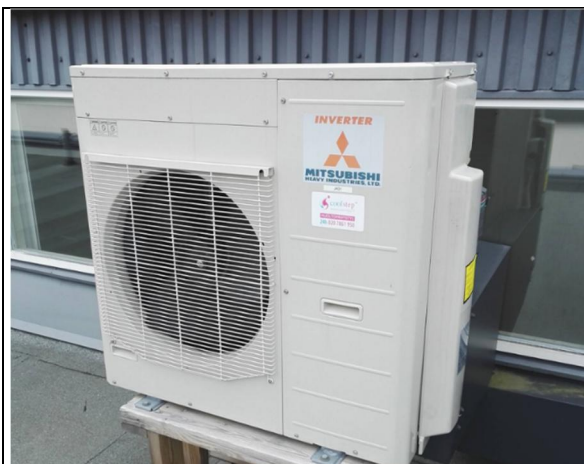
Ilmalämpöpumpun ulkoyksikkö.

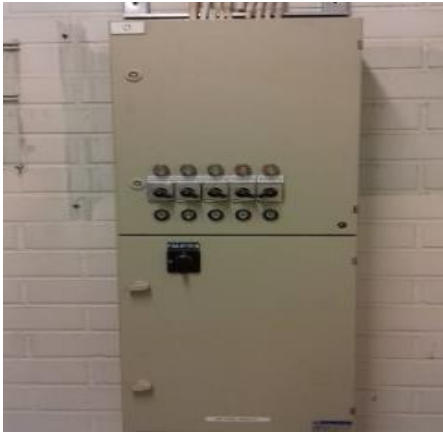
<p>Lämmönjakuhuoneen keskus C1</p>	<p>Lämmönjakuhuoneen pumppujen sähköistyksiä</p>

Toimenpide-ehdotukset	Kustannusarvio	Muut tarkennukset
LVI-laitteiden sähköistyksen uusiminen	n. 10 000 €	Riippuen toteutustavasta

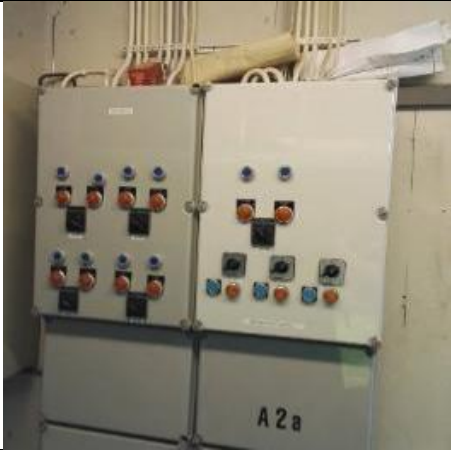
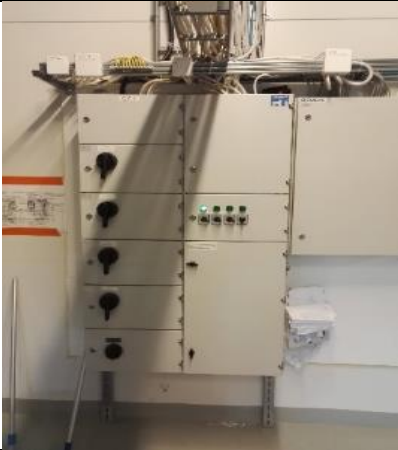
<p>C-talon IV-keskus</p>	<p>A-talon uuden IV-konehuoneen sähkökeskus</p>

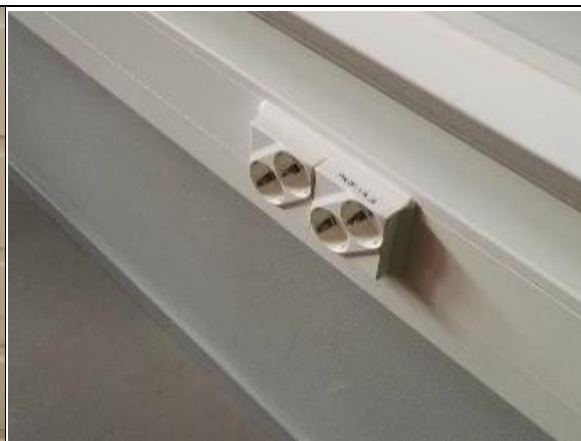
Uusittu maadoitettu pistorasia

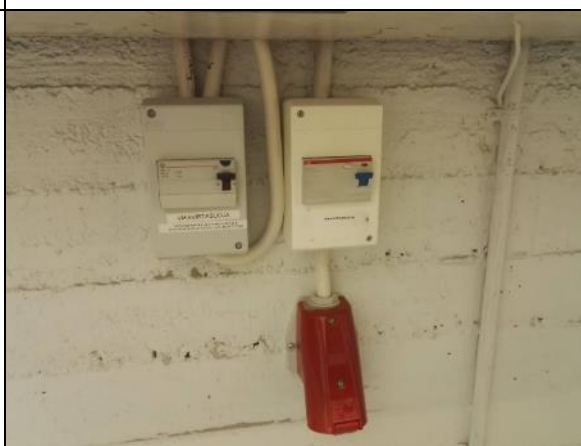
Voimapistorasia vikavirtasuojauksella.

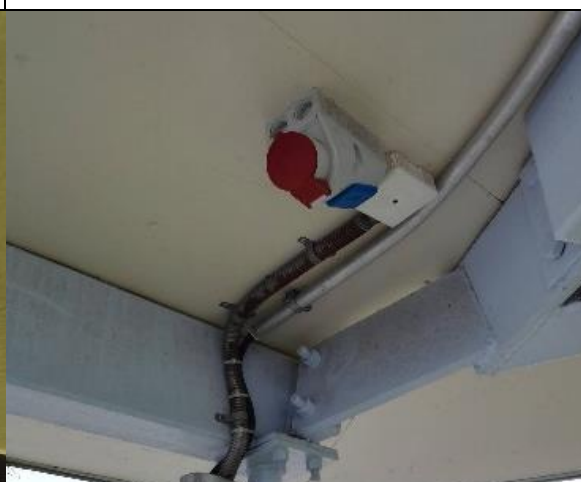
3-vaihepistorasia katoksessa.

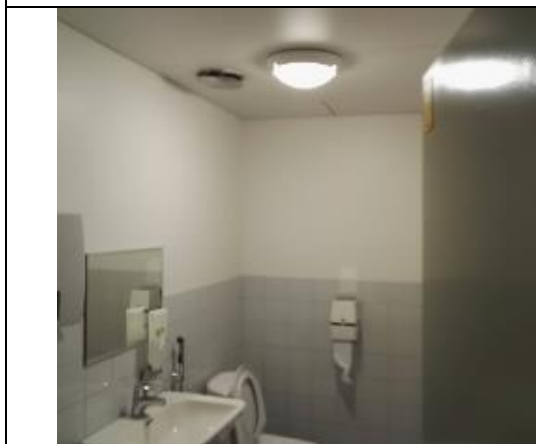
WC-tilan uusittu valaistus.

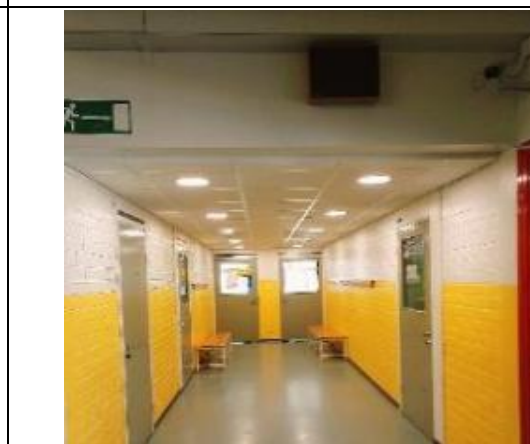
Käytävän uusittu LED-valaistus

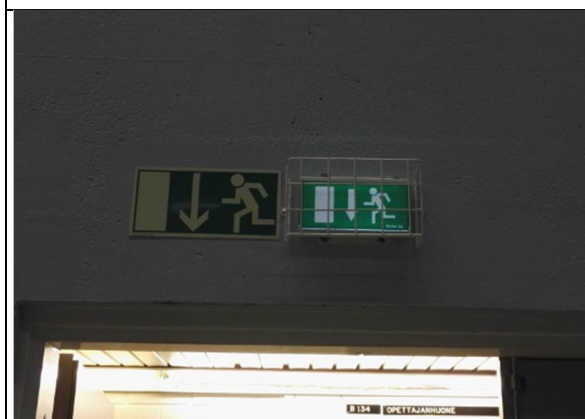
Uusittu opastevalaisin liikuntasalissa.

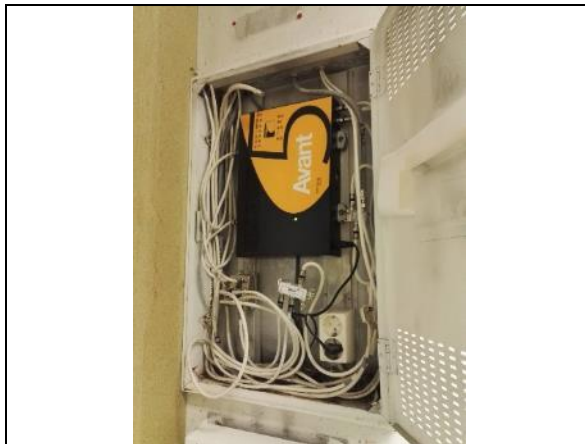
Antennijärjestelmän päävahvistin ja jakokeskus vahtimestarin huoneessa.

Toimenpide-ehdotukset	Kustannusarvio	Muut tarkennukset
Antenniverkon tarkempi kuntotutkimus	1000 €	
Antenniverkon uusiminen	8 000 €	Jos tarpeellista

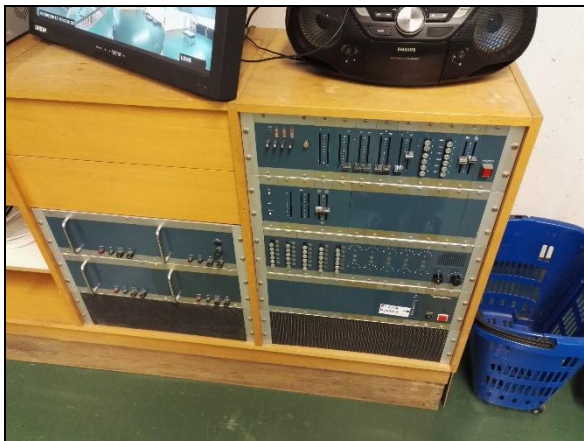
Alkuperäinen keskusradion ohjausyksikkö

Toimenpide-ehdotukset	Kustannusarvio	Muut tarkennukset
Äänentoisto- ja kuulutusjärjestelmän uusiminen	3000 €

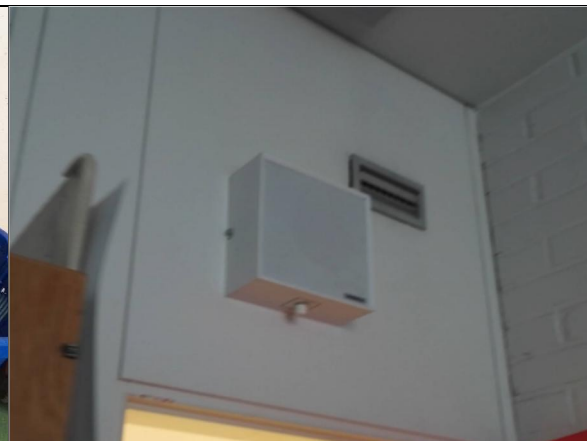
Keskusradion uusittu kaiutin luokkahuoneessa.

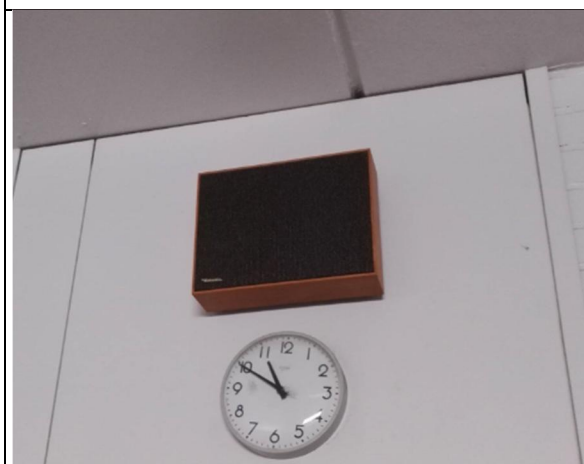
Alkuperäinen luokkahuoneen keskusradion kaiutin.

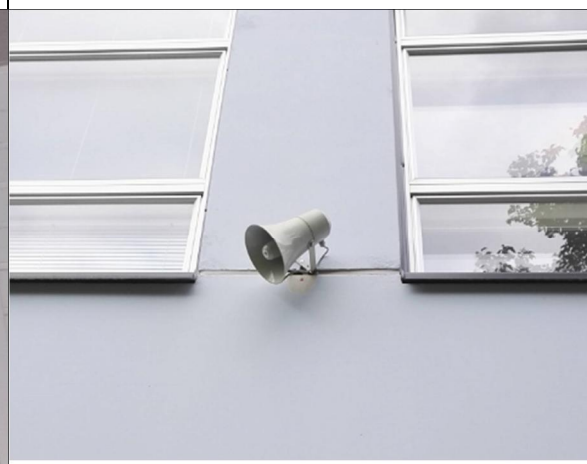
Julkisivuun asennettu torvikaiutin.

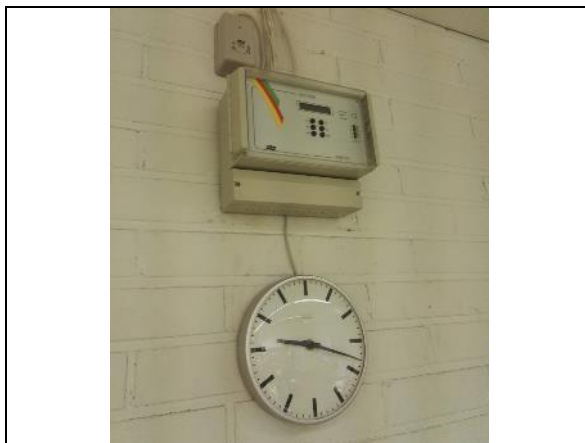
Ajannäyttöjärjestelmän keskusyksikkö ja pääkello.

Toimenpide-ehdotukset	Kustannusarvio	Muut tarkennukset
Ajannäyttöjärjestelmän huoltotoimenpiteet	1000 €

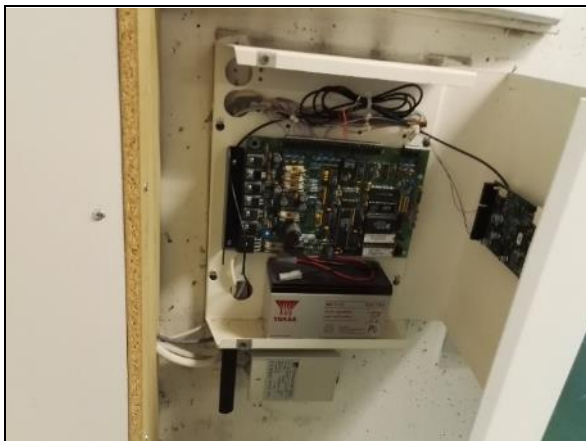
Ovilukitusjärjestelmän pääyksikkö.

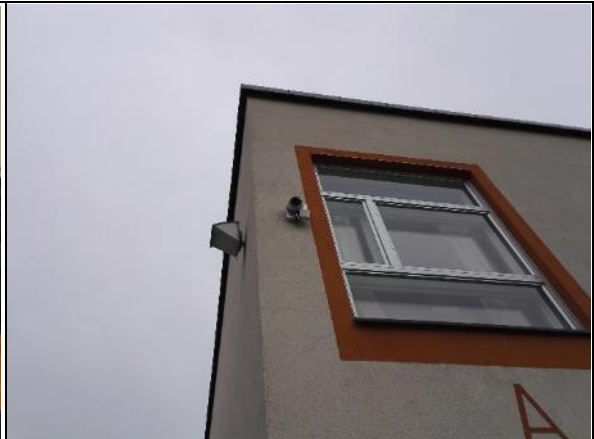
Julkisivuun asennettu valvontakamera

Toimenpide-ehdotukset	Kustannusarvio	Muut tarkennukset
Kameravalvontajärjestelmän uusiminen	3 000 €	Riippuen tekniikasta

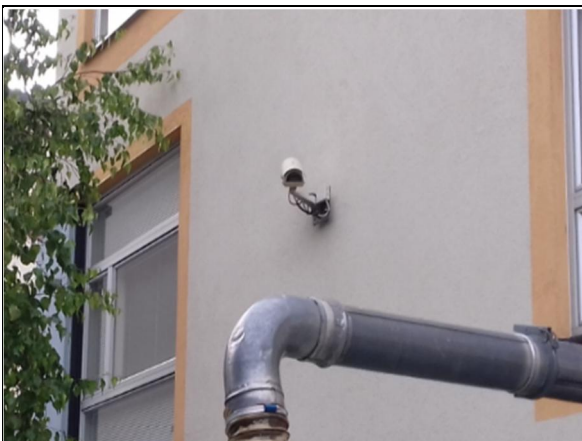
Julkisivuun asennettu valvontakamera

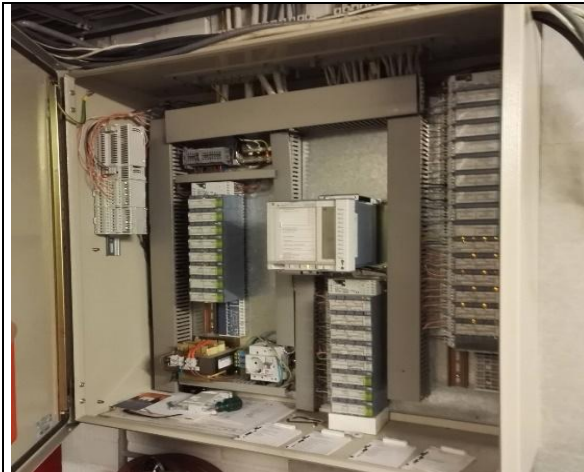
AK3- alakeskus B-talon IV-konehuoneessa.
