ENTISEN KULKUTAUTISAIRAALAN KÄRYSAUNA, LÄMPÖKESKUS JA MEHUASEMA

Pyhäjärvenkatu 7, Tampere

KUNTOARVIO
RAKENNUSTEKNIikka
LVI-TEKNIikka
21.6.2016

RAKENNUS- JA LVI-TEKNIIKAN KUNTOARVIO

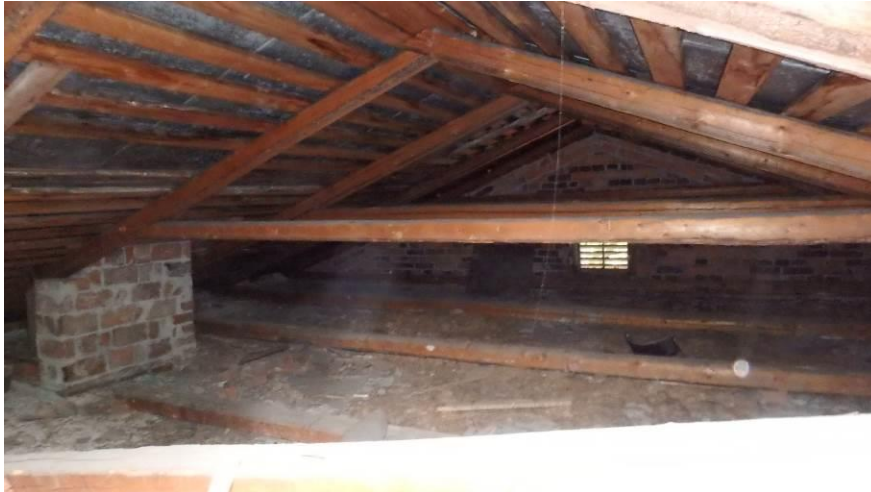
Kuva 9. Mehuaseman vesikaton alapuoliset rakenteet.

- Rakennusten runkorakenteissa ei havaittu korjauksia vaativia rakenteellisia vaurioita.

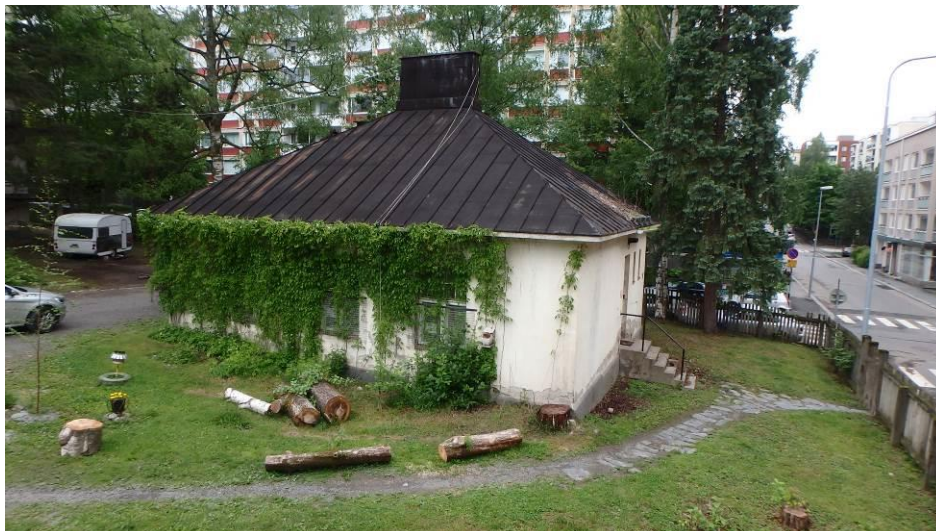
Kuva 22. Kärysaunan konesaumattu peltikatto.

- Mehuaseman ja lämpökeskuksen vesikatot on uusittava.
- Kärysaunan vesikatto uusimisen tarve on arvioitava rakennuksen tulevan käyttötarkoituksen mukaan (tehtävä kuntotukimus).

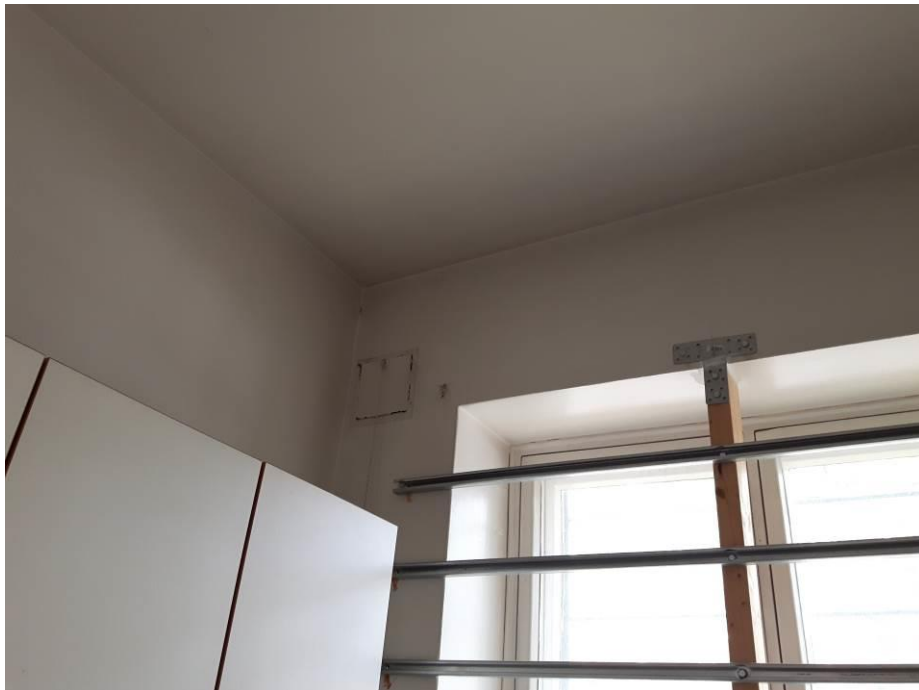
Kuva 30. Kärysaunan kattopinnoissa ei havaittu vaurioita.

- Kattopinnot on uusintamaalattava ja vaurioituneet rappaukset/tasoitteet on uusittava.

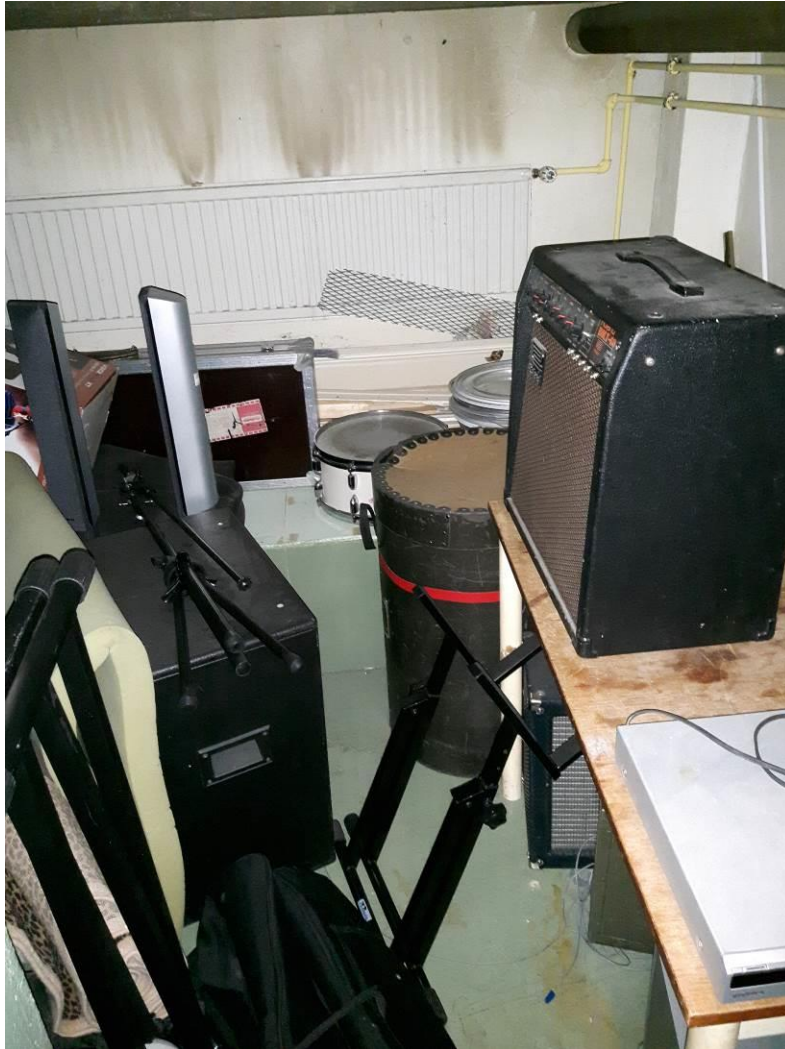
Kuva 41. Levypatteri ja termostaattinen patteriventtiili (90-luvulla uusittu)

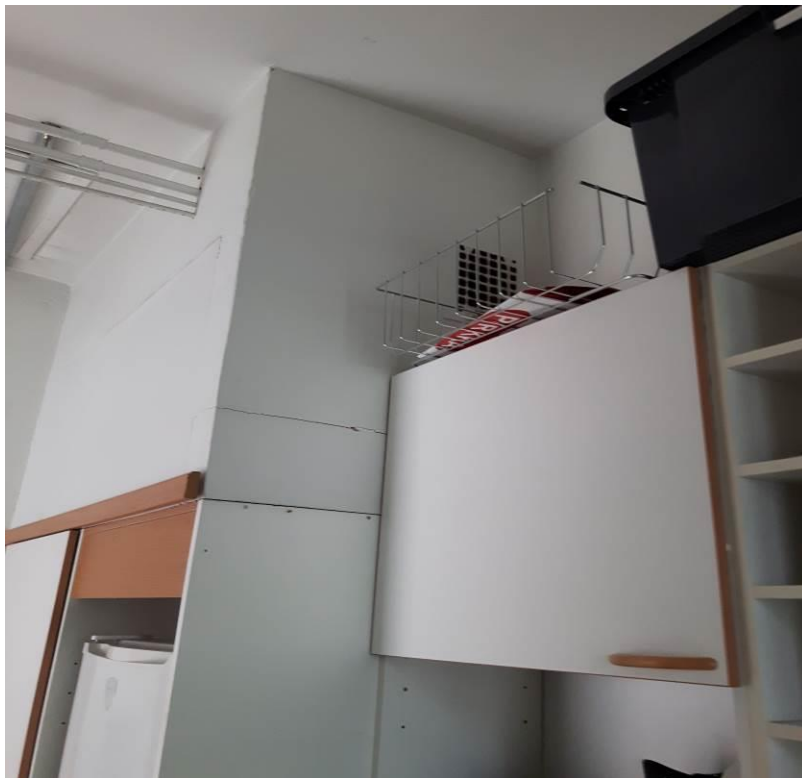
Kuva 42. Valurautainen poistoventtiili seinässä.

- Rakennusten ilmanvaihdon perusparannus on suunniteltava tilojen käyttötarkoituksen mukaan.
- Kärysaunalle on suositeltavaa asentaa rakentaa tulo- ja poistoilmajärjestelmä joka on varustettu lämmöntalteenotolla.

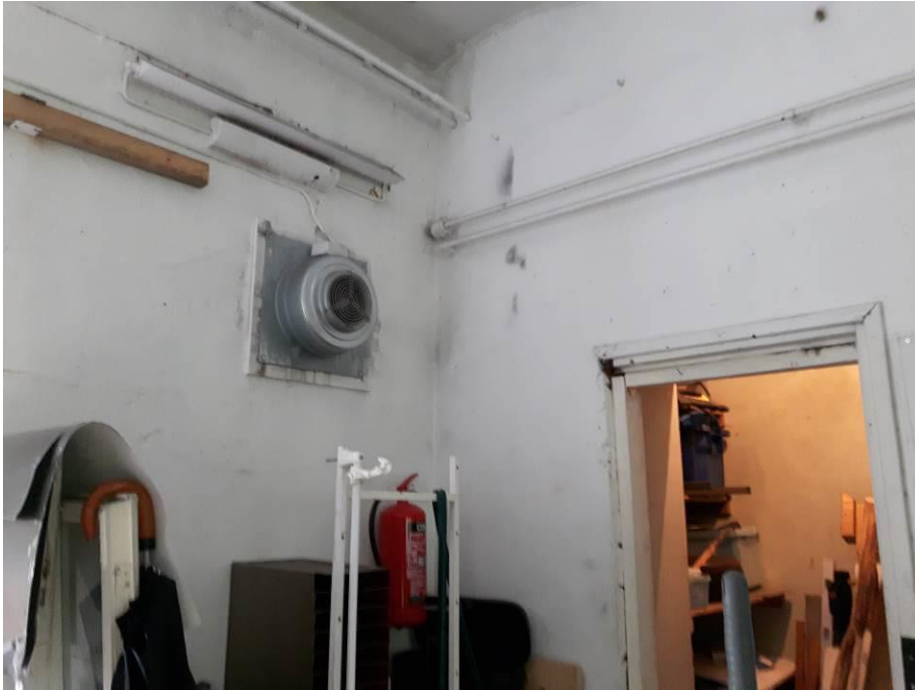
Kuva 43. Mehuasemalla seinäasenteinen puhallin.
