Nekalan lastentalon ja asuntosiiven kosteus- ja rakennetekninen kuntotutkimus

Tutkimusselostus

Nekalan lastentalo
Jokipohjantie 13
33800 Tampere

Työnumero 1019985

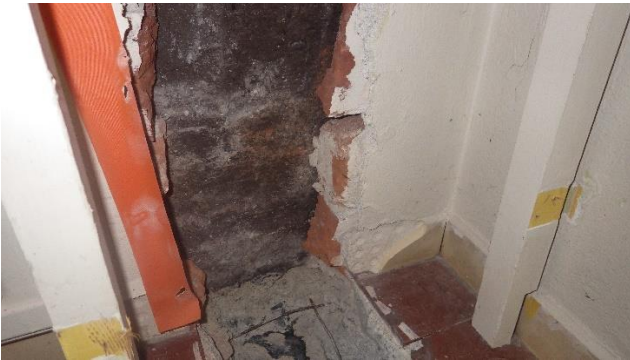
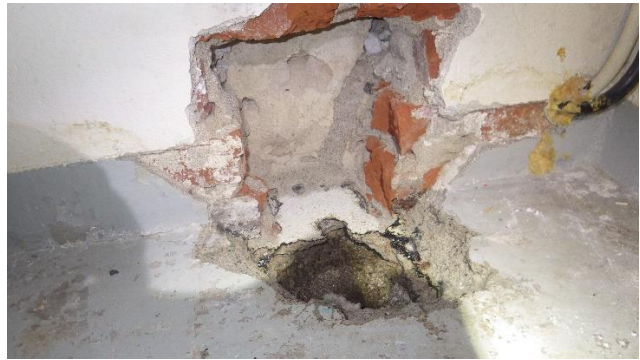
Kuvat 11a ja b. a) Tilassa 026 (RA-MVS4) perusmuurin ja kuorimuurin välissä on korkkieriste. Korkkieristeestä otettiin mikrobiinäyte, jonka perusteella eristeessä voidaan katsoa esiintyvän mikrobikasvustoa. b) Tilassa 035 (RA-MVS5) kuorimuurin takana on kevytbetonia ilman tuuletusväliä. Kevytbetonissa todettiin poikkeavaa rakennekosteutta (91 %RH).

perusmuuriin kohdistuvaa kosteusrasitusta. Maanvastaisen seinän korkkieristeessä todettiin myös poikkeavaa mikrobikasvua. Maanvastaisissa seinärakenteissa oli myös useampia kohtia, joissa oli näkyvissä viitteet kosteusrasituksesta, mutta joissa tutkimushetkellä ei todettu poikkeavaa kosteutta. Lastentalon-siiven kellarikerroksen seinä- ja lattiarakenteista on poistettu jo aiemmin pinnoituksia useammasta tilasta kellarikerroksessa olleiden kosteusongelmien johdosta.

Toimenpide-ehdotuksena suositellaan rakennuksen peruskorjausvaiheessa korjaamaan kellarikerroksen maanvastaiset seinät vastaamaan kosteus- ja lämpöteknisesti nykyvaatimuksia ja poistamaan sisäpuoliset rakenteet betonisen perusmuurin sisäpintaan asti:

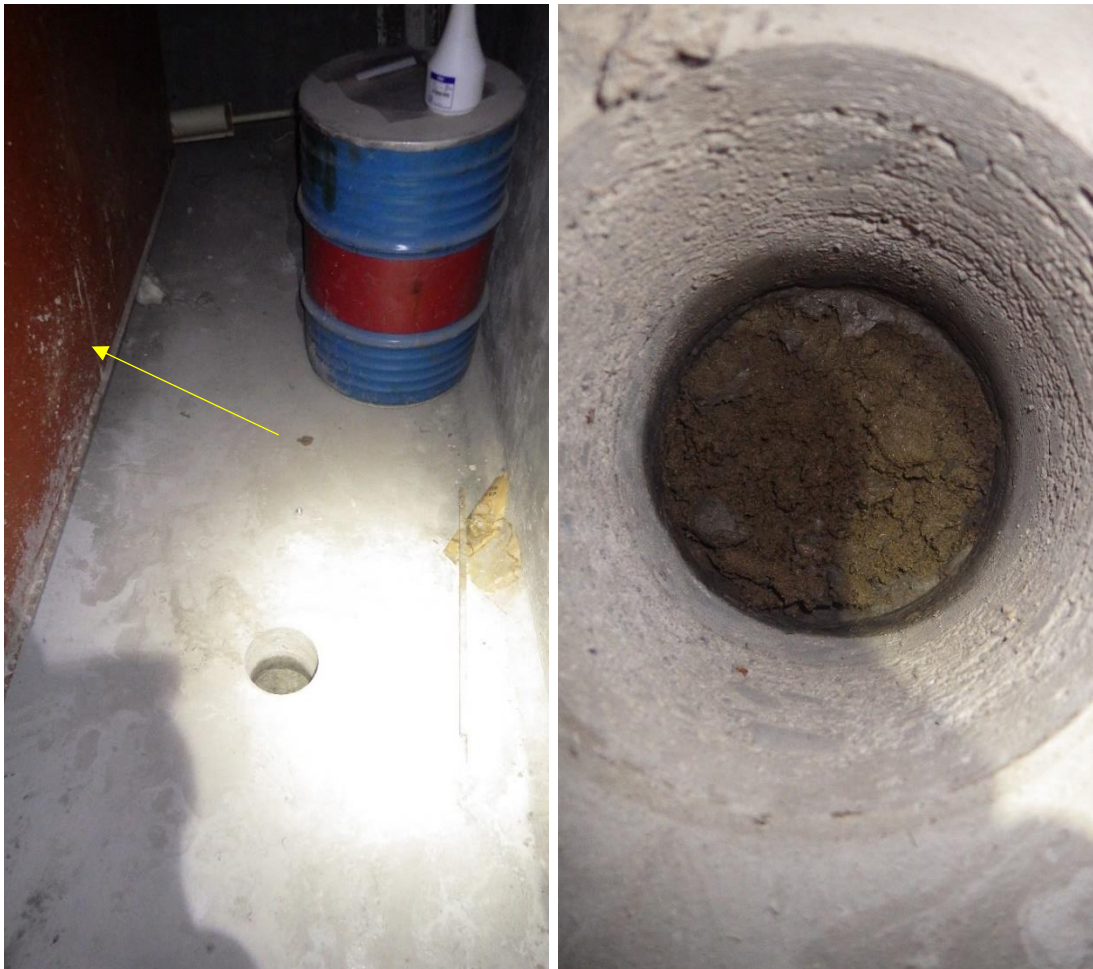
Kuvat 22 a ja b. a) Öljysäiliön (keltainen nuoli) viereen tehty rakenneavaus RA-AP3 tilassa 023. Kulku tilaan oli seinässä olevan luukun kautta. b) Alalaatan kokonaispaksuus on noin 150 mm, jonka välissä pikikerros ja alla hiekkakerros. Avauskohdan pintalaatasta ja maaineksesta otettiin myös öljyhiilivetynäytteet.

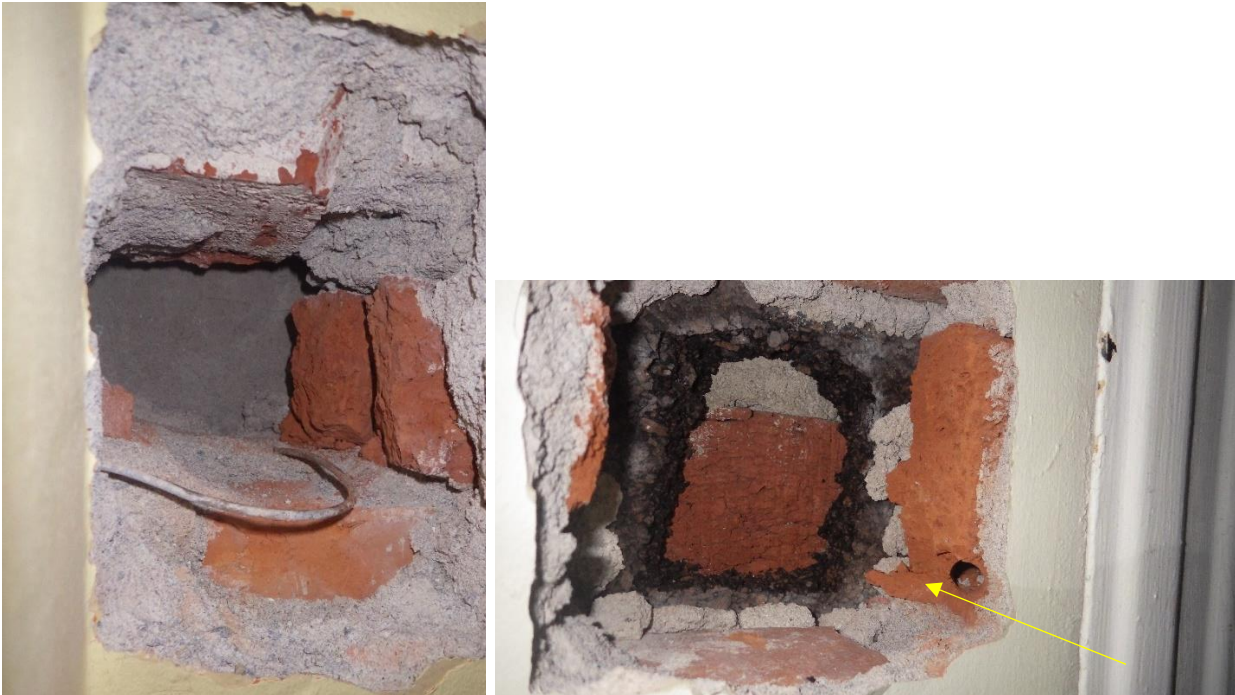
Kuvat 25 a ja b. a) Rakenneavauksessa RA-US1 tehtiin lastentalon länsipäätyyn patterisyvennyksen kohdalle. Avauksen perusteella ko. kohdassa ei ole korkkia. b) Rakenneavauksessa RA-US4 asuntosiiven länsisivustalla patterisyvennyksen kohdalla on käytetty 20 mm paksuista korkkieristettä.

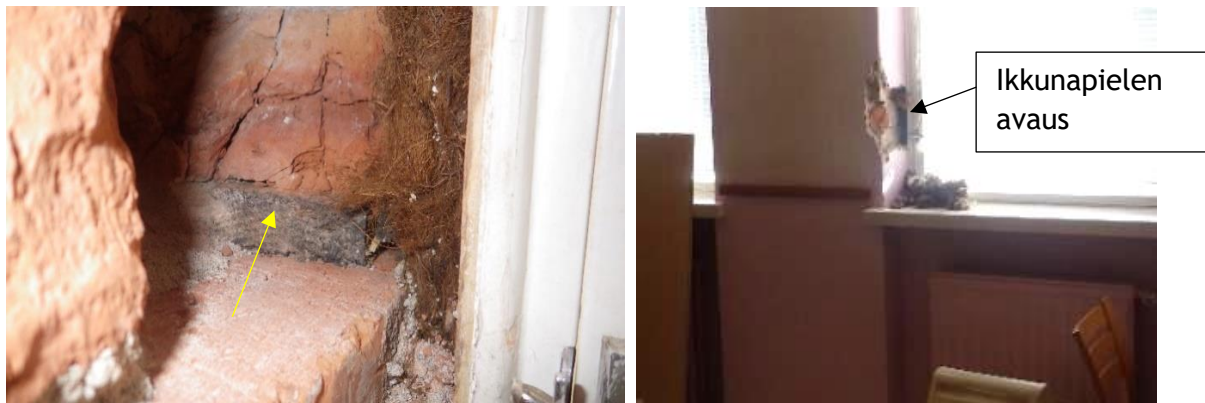
Ulkoseinän ja ikkunan liittymäkohtaa tarkasteltiin rakenneavauksesta RA-US2. Avauksen yhteydessä tarkastettiin ikkunakarmin liittyminen ulkoseinään ja käytetty eriste-/tiivistysmateriaali. Rakenneavauksen RA-US2 perusteella ikkuna on kiinnitetty naulaamalla muurauksen saumassa olevaan puutiileen (kuva 26). Puutiilen mitat rakenneavauksessa oli noin 20x100x100 mm. Puutiilen ulkopinta oli kevytbetonin tasolla. Ikkunatilkkeenä on käytetty sekä pellava- että puuvillapohjaisia materiaaleja. Puutiilessä ja ikkunatilkkeessä oli vahva kreosoottiin viittaava haju ja alkuperäisen työselvityksen /3/ mukaan puutiilet ovat kastettu terva. Laboratorioanalyysin mukaan PAH(16)-summapitoisuus oli puutiilessä 12000 mg/kg ja tilkkeessä 2000 mg/kg.

Kuvat 26 a ja b. a) Rakenneavaus RA-US2 ulkoseinän ja ikkunan liittymäkohtaan. Ikkuna on naulattu tervattuun puutiileen, jossa todettiin vahva kreosootin haju. Ikkunan tilkkeenä on käytetty mm. pellavarivettä, jossa todettiin myös vahva kreosootin haju. b) Yleiskuva ikkunaliittymistä ja patterisvyennyksistä.

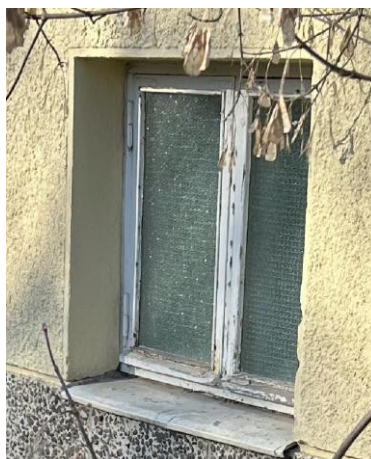
Kuvat 28 a ja b. a) Asuntosiiiven 3. kerroksen ikkuna sisältä päin kuvattuna. Sisä- ja ulkopuitteen välissä on runsaasti kosteusjälkiä. Myös ikkunapellissä on voimakasta maalipinnan hilseilyä. b) yleiskuva asuntosiiiven kellarikerroksen ikkunasta ulkopuolelta.

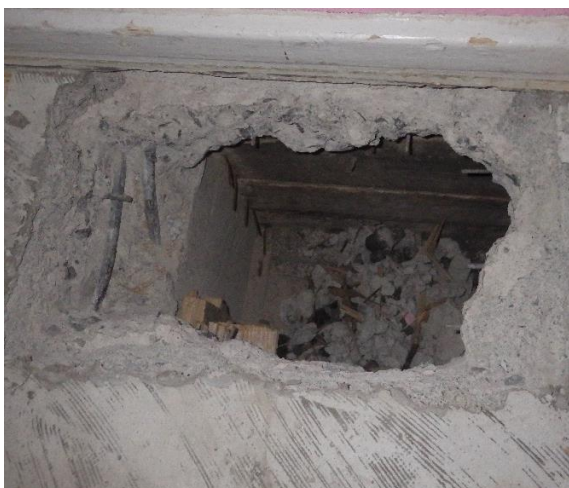
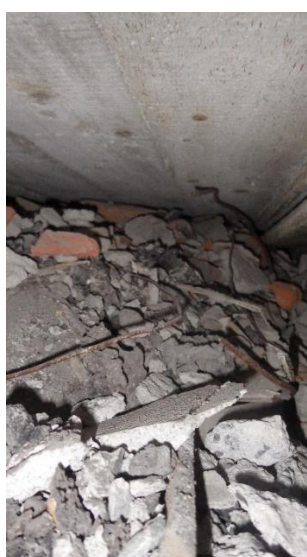
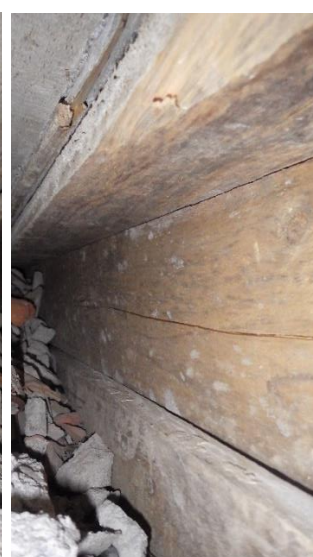
Kuvat 30 a-c. a) Rakennusaukko RA-VP2 palkin ja ulkoseinän liittymäkohdassa. b) Täyttökerroksen paksuus vaihtelee paikoittain. Täytön seassa tiilen kappaleita ja laastipursetta. c) Muottilaudat kiinni palkin kyljessä.

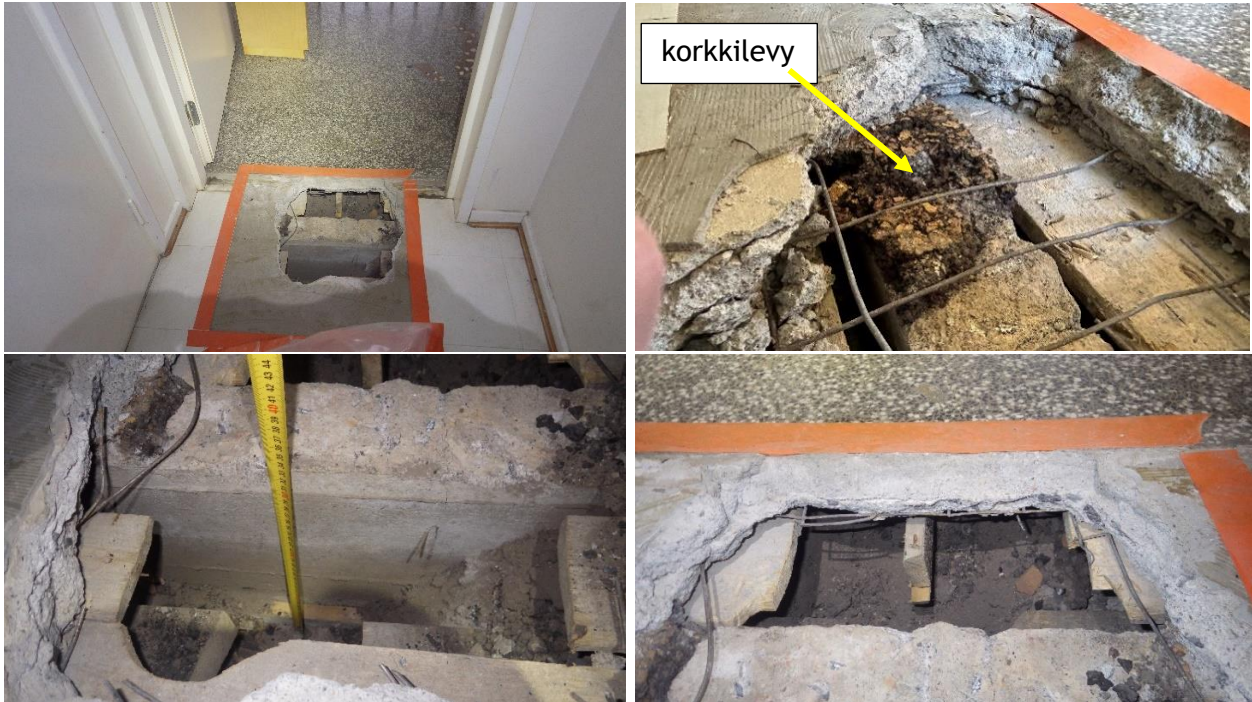
Kuvat 31 a-d. Rakenneavaus RA-VP5 alalaattapalkistoon. Rappukäytävän osuus on mosaiikkipinnalla (jonka pintarakennetta ei tutkimuksessa rikottu/ avattu) ja avaus tehtiin tämän takia mosaiikkilaattaosuuden rajakohtaan. b) Palkin päällä korkkieriste noin 30 mm. c) Palkiston reunoilla ja pintalaatan alla muottilautoja. d) Erilliset puukannattimet pintalaatan muottilautoitukselle.

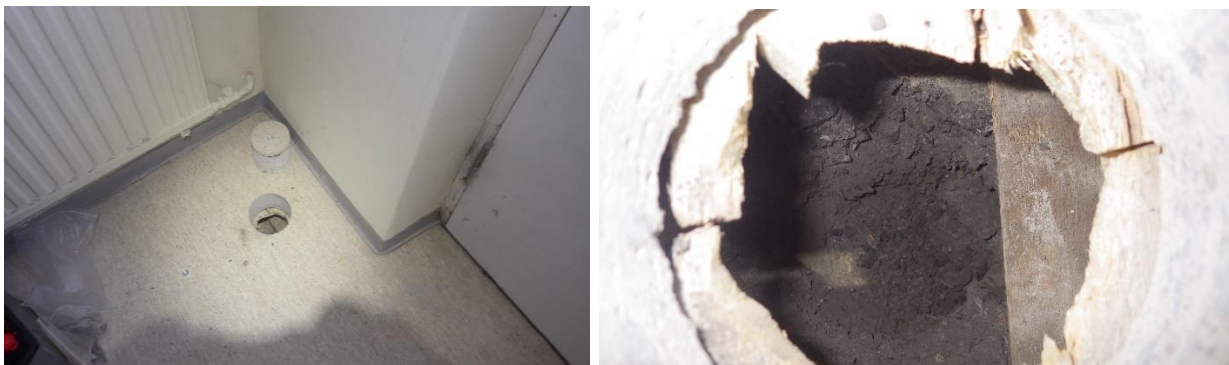
Kuvat 32 a ja b. a) Rakenneavaus RA-VP8 asuntosiiven 3. kerroksen välipohjaan. b) Täytönä koksikuonaa ja muottilaudat paikoillaan.

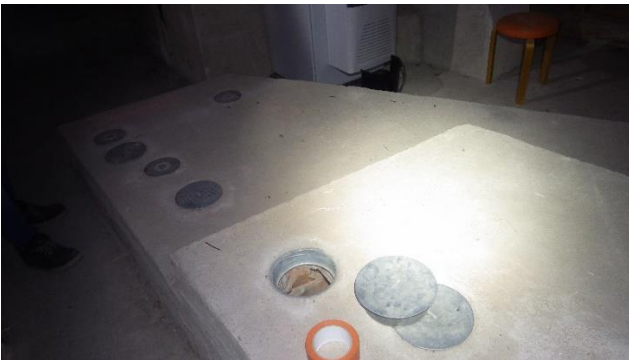
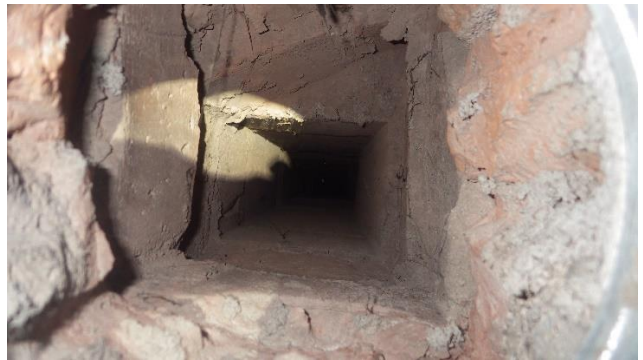
Kuvat 37 a ja b. a) Rakennusmateriaaleja ilmavaihtokanavia ullakkotilassa. Tarkastusluukusta tarkasteluna kanavissa oli voimakasta ilmavirtausta. b) Pystyhormi tarkastusluukusta tarkasteluna.

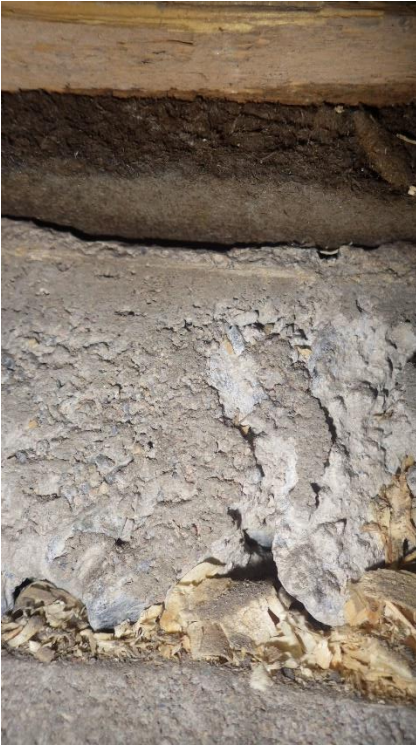
Kuva 41. a) Rakenneavaus RA-YP5 tehtiin yläpohjan palkkilinjan viereen. Palkin on erillinen puukuitulevykaista. Puukuitulevy haasi vahvasti kreosootille ja PAH(16) -summapitoisuudeksi määritettiin laboratoriossa 25000 mg/kg.

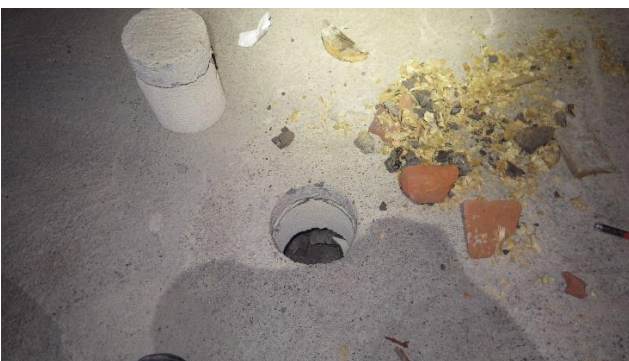
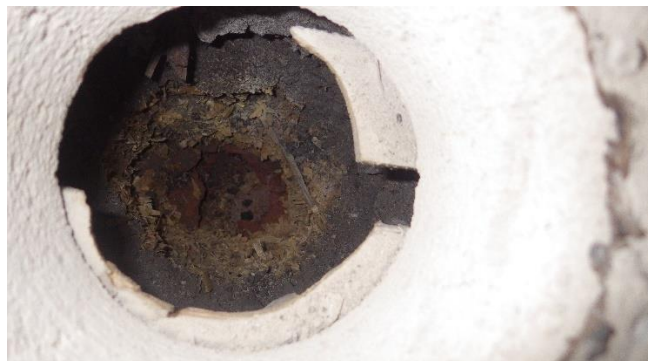
Kuvat 42 a ja b. Rakenneavaus RA-YP2 lastentalon palopermantoon. Yläpohjan eristeenä on käytetty kevytbetonia, koksikuonaa ja kutterilastua. Mukana myös tiilenkappaleita.

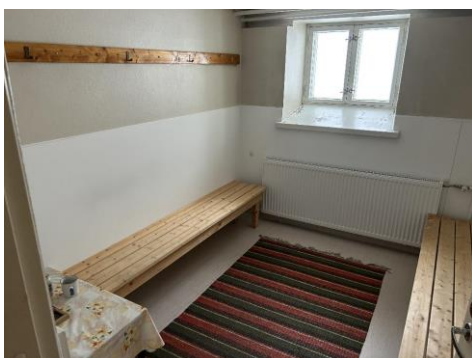
Kuvat 44 a ja b. Asuntosiiven kellarikerroksen pukuhuone (Tila 033). Lattia- ja seinäpinnoissa todettiin normaalista poikkeavia pintakosteusilmaisimen lukemia. Mm. seinien alaosien pintoja on korjattu jo aiemmin kosteusongelmien takia.

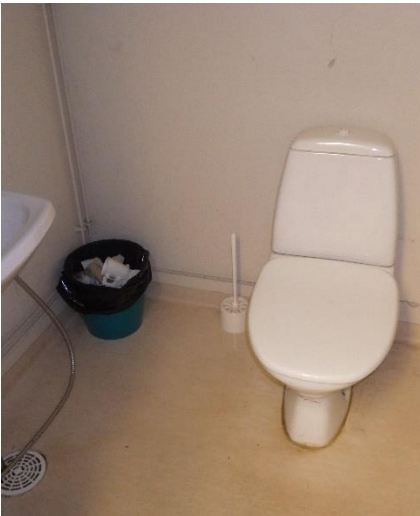
Kuva 45. Yleiskuva asunosiiven kellarikerroksen pukuhuoneen wc-tila (tila 034). Lattiassa todettiin paikoin jonkin verran poikkeavia pintakosteusilmaisimen lukemia.

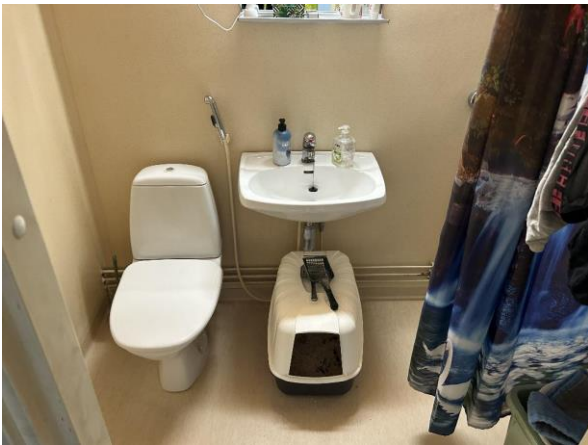
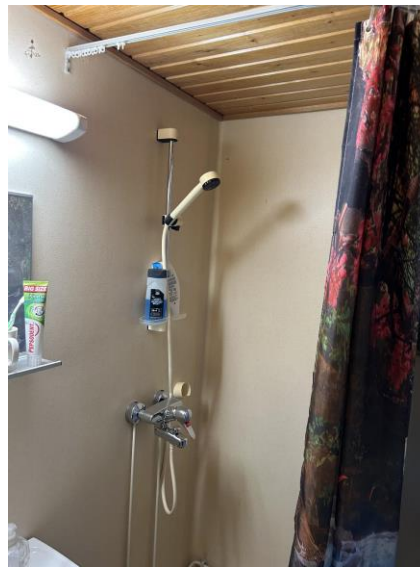
Kuvat 48 a ja b. Asunnon 1 kylpyhuone. Rakenteiden pinnoissa ei todettu pintakosteuskartoituksessa poikkeavia lukemia.

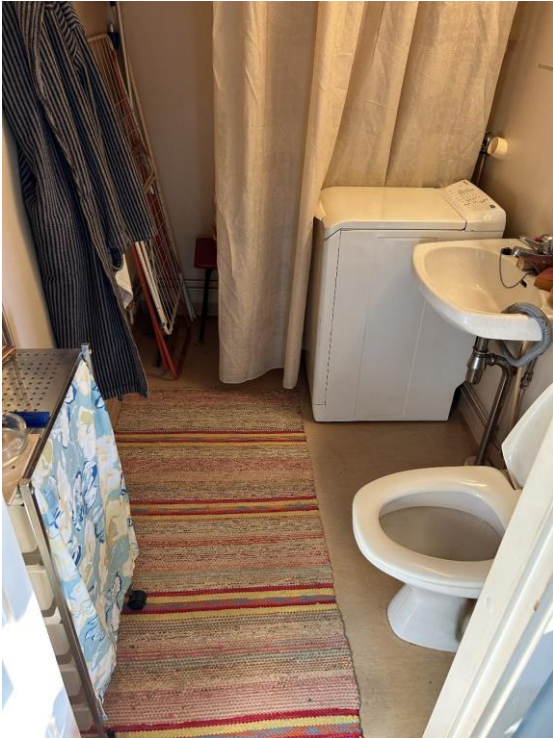
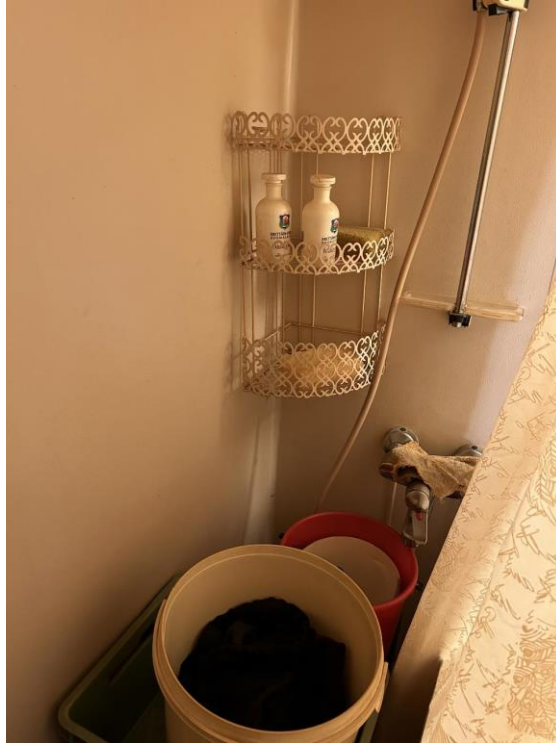
Kuvat 49 a ja b. Asunnon 2 kylpyhuone. Rakenteiden pinnoissa ei todettu pintakosteuskartoituksessa poikkeavia lukemia niiltä osin, joista kartoitus kylpyhuoneessa voitiin tehdä.

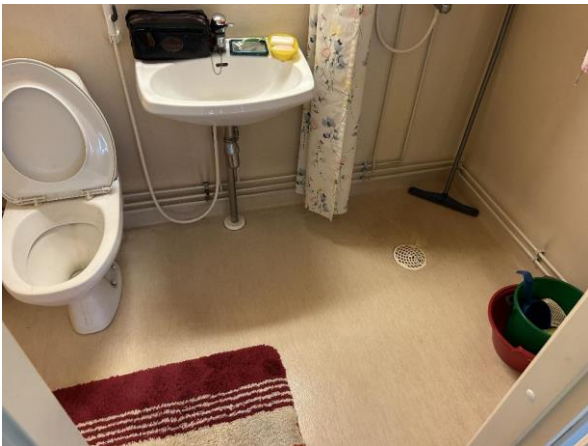
Kuva 52. Asunnon 5 kylpyhuone. Pintakosteusilmaisimella ei havaittu poikkeavia lukemia lattiassa tai seinissä.

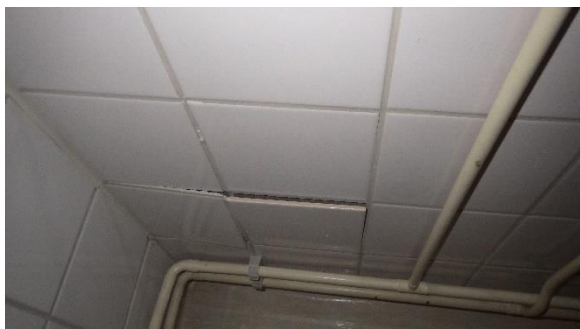
Kuva 55 a ja b. Yleiskuva tilasta 011. Seinälaattoja irti tai irtoamassa seinästä.

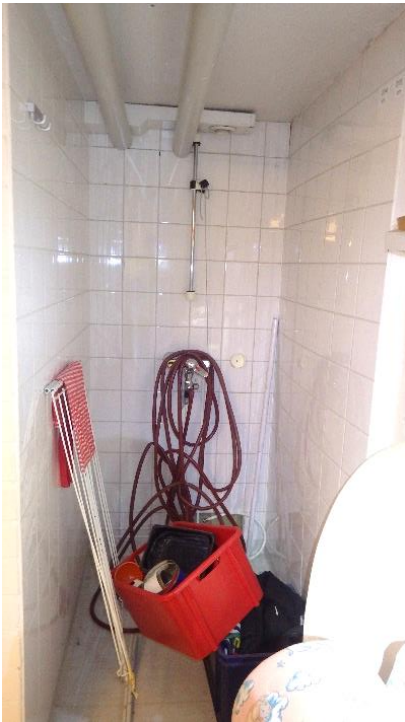
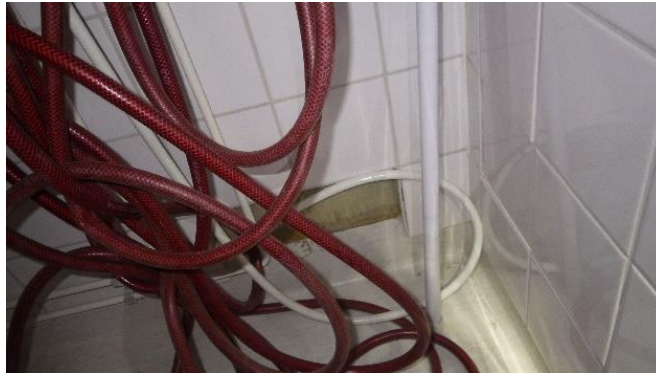
Kuvat 56 a ja b. Lastentalon siiven kellarikerroksessa oleva suihkutila. Seinälaattoja irti ja väliseinä ”pullistaa”.

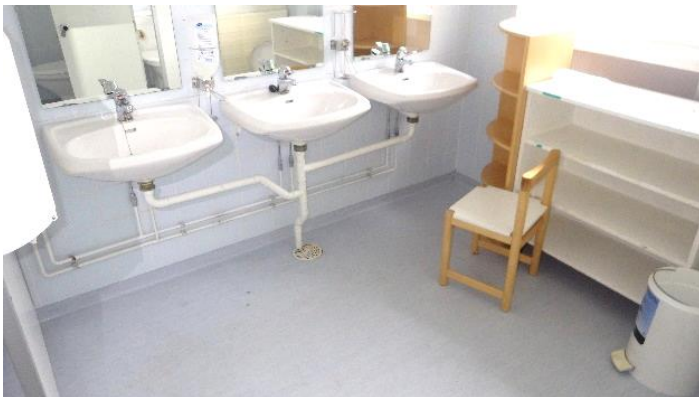
Kuva 57. Yleiskuva päiväkodin käytössä olleesta wc-tilasta (tila 217). Ei poikkeavia pintakosteusilmaisimen lukemia lattiassa tai seinissä.

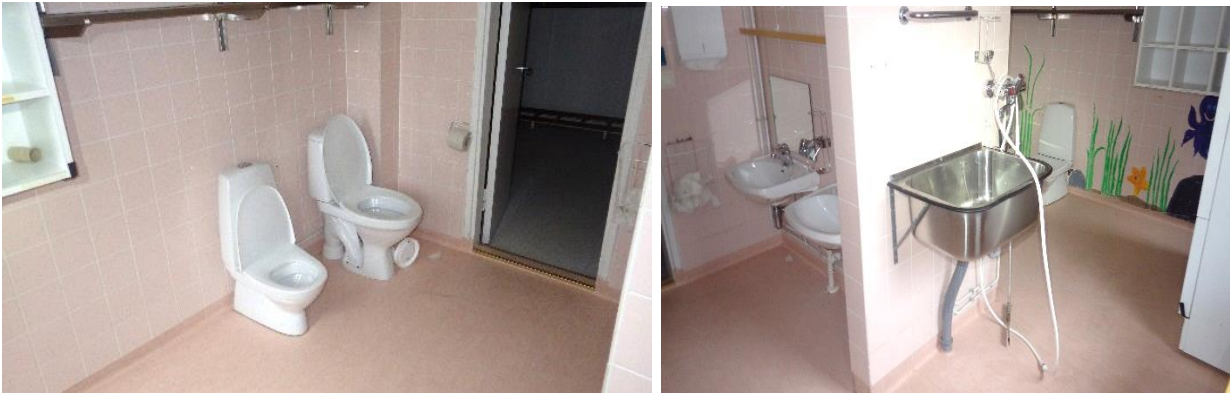
Kuvat 58 a ja b. Yleiskuva päiväkodin käytössä olleesta wc-tilasta (tila 115). Ei poikkeavia pintakosteusilmaisimen lukemia lattiassa tai seinissä.

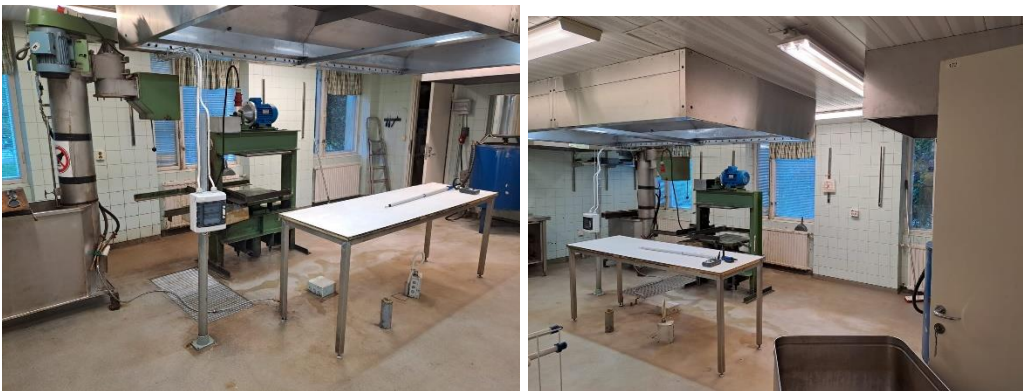
Kuvat 59 a ja b. Yleiskuva päiväkodin käytössä olleesta keittiöstä (tila 124). Lattiassa tai seinissä ei todettu poikkeavia pintakosteusilmaisimen lukemia.
