Lausunto: As Oy Lapinniemen Luotsi ja Solmu

- Rakennuspaikan vesiolosuhteet ja niiden merkitys pilarien vaurioitumiseen

Päiväys: 22.12.2020
Työ nro: 2020 / 75
Tutkimuspäivä: 11. ja 18.12.2020
Kohde: As Oy Tampereen Lapinniemen Luotsi ja
As Oy Tampereen Lapinniemen Solmu
Osoite: Lapinkaari 21 ja 23, 33180 Tampere
Tilaaaja(t): Kiinteistö-Tahkola Tampere Oy / Lasse Mällinen
c/o Asianajaja Jukka-Pekka Alanen

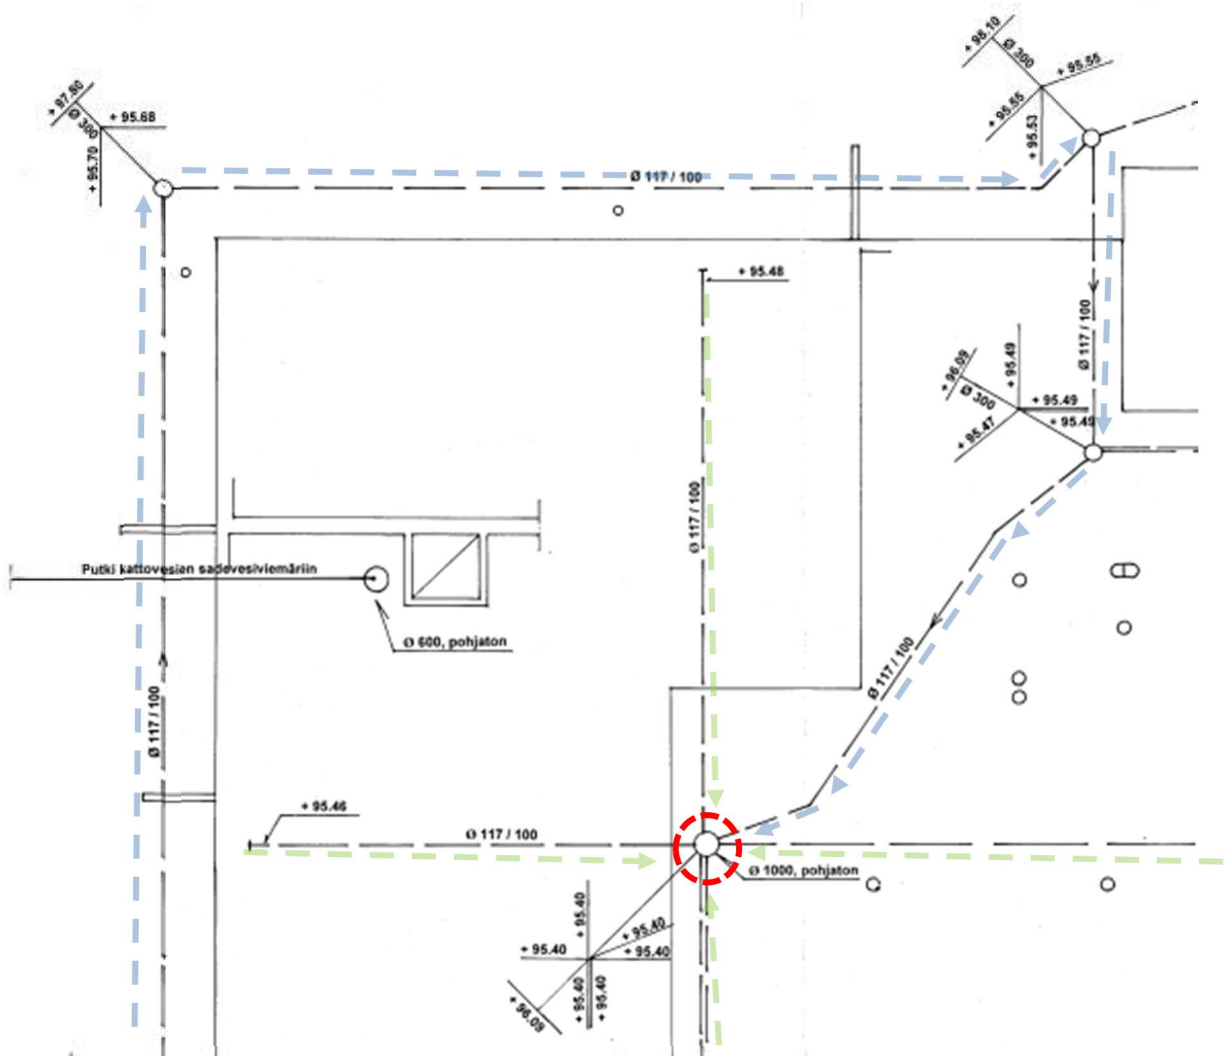
Kuva 1. Ote salaojituksen suunnitelmasta (Pimiä Oy 8.9.1988) johon perusvesien imeytyskaivo on merkitty punaisella ympyrällä ja rakennuksen ulkopuolen salaojituksen sinisellä katkoviivalla. Kaivoon tulevat rakennusten ja parkkihallin lattian alapuoliset salaojat on merkitty vihreillä nuolilla.

Salaojituksen tulokorko imeytyskaivoon oli suunnitelmien mukaan sama kuin anturoiden alapinnan korko, eli +95,40 ja kaivon kannen korkeus +96,09.

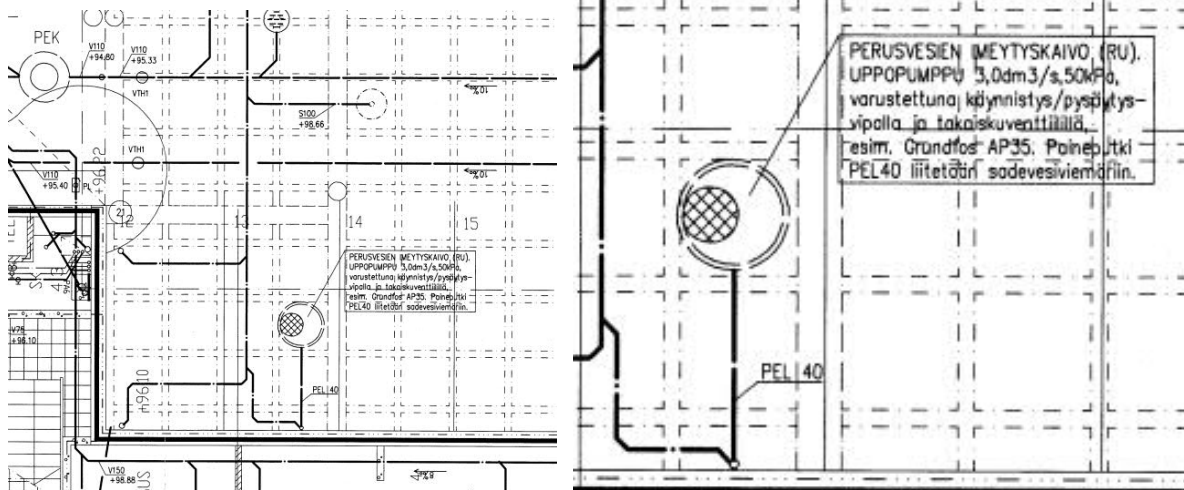
Perusvesien imeytyskaivo ja sen varmistuksena oleva uppopumppu oli yksilöity Luotsin kellarikerroksen LVI-suunnitelmissa (KL-Team Oy 1.6.1998).

Kuva 2. Ote Luotsin kellarikerroksen LVI-pohjasta.

Uppopumppu ei ole normaalitilanteessa tarpeellinen, mutta poikkeuksellisen kosteusrasituksen aikana sen avulla voidaan estää/rajoittaa autohalliin nousevan veden määrää. Suosittelen pumpun uusimista ja sen varustamista nykyaikaisella laitteen vikaantumisesta ja vedenpinnan nousemisesta varoittavalla hälytysjärjestelmällä.
