Sandbergin talo

A-rapun porrashuoneen
dokumentointi

Pirkanmaan maakuntamuseo

2014

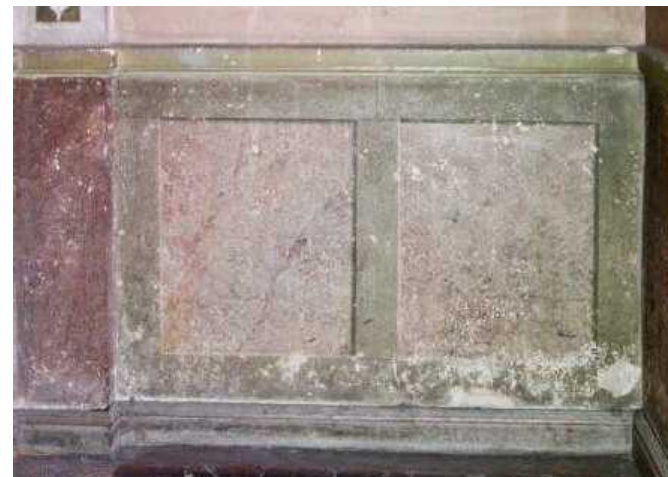
Käytön aiheuttamaa kulumaa seinäpinnan alaosassa sekä lohkeamia kerroslistassa (seinäpinta S2). RT

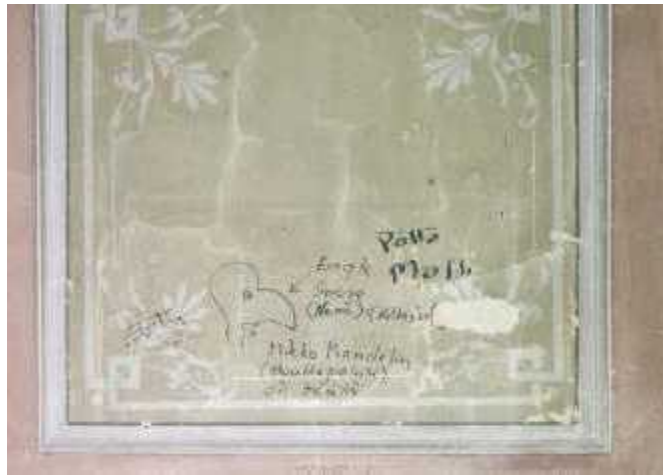
Tussisuttuja ja seinäpinnan krakeloitumista ensimmäisen kerroksen eteistilan seinäpinnalla (seinäpinta S2). RT

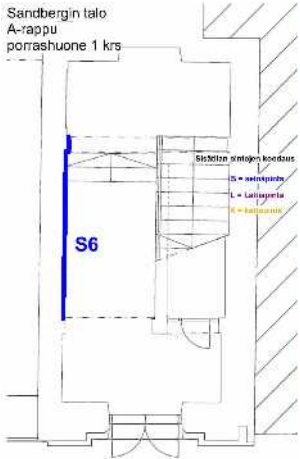
Seinäpinnan koodi	Valokuvat, seinäpinnan sijainti pohjakuvassa sekä kuvaus	Vauriot ja muut huomiot
S6

<p>Tiilimuurattu, sileäksi rapattu seinäpinta, jonka viisto yläosa rajautuu yläpuoliseen porrassyöksyyn. Seinän yläosassa on profiloitu kattolista. Seinän ylä- ja alaosien välissä kulkee ulkoneva vihreä kerroslista. Seinän yläosa on maalattu puuterinvärisellä maalilla, jossa on laajat epäsäännöllisen nelikulmionmuotoiset profiloidulla listoituksella rajatut vihreät peilikentät, joihin on sablonilla tuputettu ja käsin maalaten täydennetty vaalea kasvialiheinen ornamenttikuvio.</p> <p>Seinän alaosassa on kahdesta erivärisestä marmoroinnista muodostuvat neljä nelikulmaista peilikenttää. Seinän oikeassa reunassa on pilasteri, jonka alaosa on tummanruskeaksi marmoroitu, yläosassa on käsin maalattu kasvialiheinen ornamenttikuvio ja yläpäässä kompositakapiteeli. Lattianrajassa on seinien alaosien tapaan marmoroiden maalatut puiset profiloituneet jalkalistat.</p> <p>Seinän alaosalle on kiinnitetty moderni vesikiertoinen keskuslämmityspatteri. Sen taakse on jäänyt seinään poratut reiät, joista päätellen samalla paikalla on aiemminkin ollut lämpöpatteri, joskin nykyistä huomattavasti lyhyempi. Seinän yläosassa, aivan kattolistan tuntumassa kulkee pinta-asennettuja sähköjohtoja.</p> <p>Porrashuoneen sivuseinät S6, S10, S14, S18 ja S22 muistuttavat toisiaan, joskin seinän muoto ja korkeus vaihtelevat ja värit sekä koristelu ovat 3. kerroksessa poikkeavat.</p>	<p>Seinäpinnat ovat likaantuneet erityisesti lämpöpatterin vasemman päädyn yläpuolelta, missä näkyy selvä tummentuma.</p> <p>Seinäpinnoissa, näkyy kuluman aiheuttamaa, rappauksen ja maalipinnan irtoamista.</p> <p>Kerroslistan etureunassa ja pilasterin kulmissa on lohkeamia.</p> <p>Pilasterin alakulmassa on tuore, melko isokokoinen lohkeama.</p>

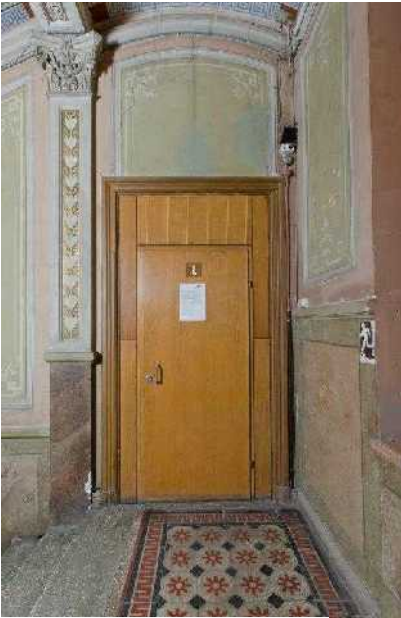
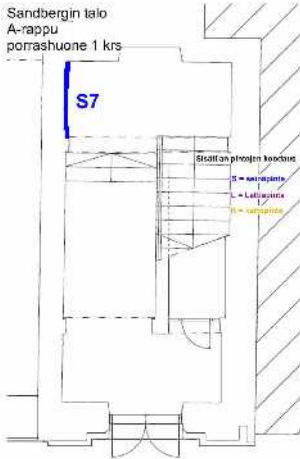
Seinäpinnan koodi	Valokuvat, seinäpinnan sijainti pohjakuvassa sekä kuvaus	Vauriot ja muut huomiot
S7

<p>Sandbergin talo A-rappu porrashuone 1 krs</p> <p>S7</p> <p>Stairan pöytänohje □ = seinäpinta - = lattiamateriaali - = katto</p> <p>Ensimmäisen kerrostasanteen kapea tiilimuurattu, sileäksi rapattu sivuseinä, jonka yläosa kaartuu katon holvauksen mukaisesti. Seinän yläosassa on profiloitu kattolista. Seinä on maalattu puuterinvärisellä maalilla ja sen yläosassa on profiloidulla listoituksella rajattu, yläosasta kaartuva, vihreä peilikenttä, johon on sablonilla tuputettu ja käsin maalaten täydennetty vaalea kasviaiheinen ornamenttikuvio.</p> <p>Valtaosan seinän pinta-alasta vie kerrostasanteelta liiketilaan johtanut viilupintainen, todennäköisesti 1960-luvulla vaihdettu ovi. Ovessa on metallinen lankavedin ja 1950-60-luvun Abloy-lukko. Ovi ei ole käytössä; se on suljettu liiketilan puolelta kevyellä seinällä. Oviaukon koko vaikuttaa alkuperäiseltä, sillä aukkoa ympäröivät ootratut puiset, alkuperäisiltä vaikuttavat, profiloidut kehykset.</p> <p>Seinän yläosassa, oven päällä on jäljistä päätellen ollut aikaisemmin seinään kiinnitetty valaisin. Lisäksi seinän yläosassa, aivan kattolistan tuntumassa sekä seinän oikean reunan nurkassa on eri-ikäisiä pinta-asennettuja sähköjohdot ja jakorasioita.</p> <p>Porrastasanteiden oviaukolliset kapeat sivuseinät S7, S15 ja S23 muistuttavat toisiaan, joskin S7:ssä on erilainen ovi ja S23:n yläosassa on erilainen kattolista ja konsolit.</p>	<p>Seinäpinnat ovat likaantuneet.</p> <p>Seinän yläosassa on hiushalkeamia.</p> <p>Yläosan maalaus-pintaa on korjattu todennäköisesti valaisimen poiston yhteydessä.</p> <p>Entinen liiketilan ovi sopii huonosti porrashuoneen tyyliin.</p>

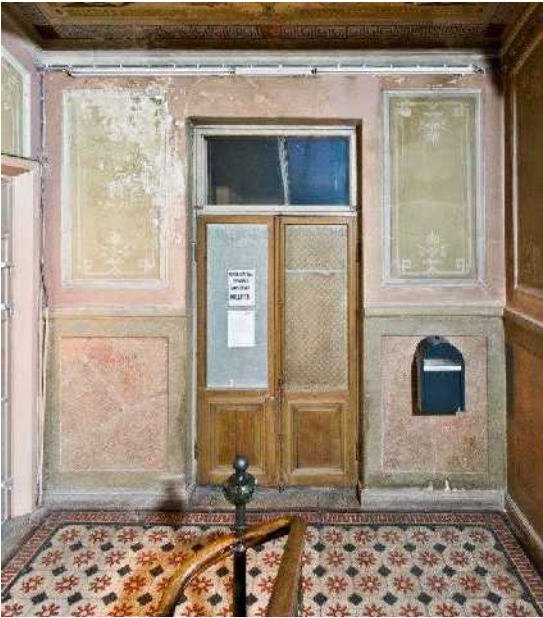
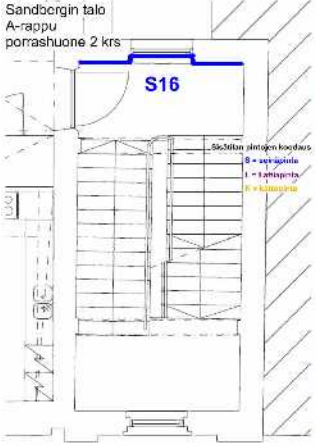
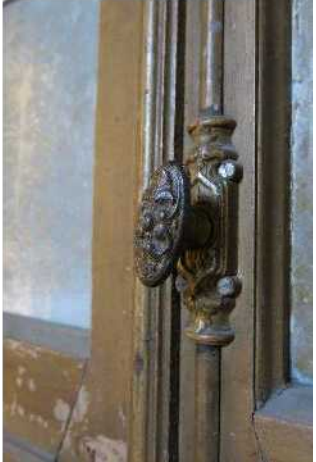
Seinäpinnan koodi	Valokuvat, seinäpinnan sijainti pohjakuvassa sekä kuvaus	Vauriot ja muut huomiot
S16

<p>Toisen kerrostasanteen tiilimuurattu, sileäksi rapattu päätyseinä, jonka keskellä matalassa syvennyksessä on aiemmin parvekkeelle vienyt ovi sekä ovenpäällisikkuna. Oviaukko ja ikkuna on suljettu niiden taakse kiinnitetyllä kovalevyllä viimeistään 1980-luvulla.</p> <p>Ovi ja ikkuna ovat alkuperäiset. Parvekkeen ovi on peilipintainen, ootrattu puuovi, jonka ylimmissä peileissä on lasit. Lasipinnat on maalattu läpinäkymättömiksi. Ovissa on säilynyt alkuperäiset vetimet ja koristeelliset espanjoletit. Yksiaukkoisessa ovenpäällisikkunassa on vaaleanharmaaksi maalatut puukarmit ja alkuperäinen heloitus.</p> <p>Seinän yläosassa on profiloitu kattolista ja pelkistetyt loisteputkivalaisimet. Seinän yläosa on maalattu puuterinvärisellä maalilla. Ovisyvennyksen molemmin puolin on profiloidulla listoituksella rajatut vihreät nelikulmaiset peilikentät, joihin on sablonilla tuputettu ja käsin maalaten täydennetty vaalea kasviaiheinen ornamenttikuvio.</p> <p>Seinän alaosassa oven molemmin puolin on kahdesta erivärisestä marmoroinnista muodostuvat nelikulmaiset peilikentät. Oikeanpuoleiseen peilikenttään on kiinnitetty postilaatikko. Seinän ylä- ja alaosien välissä kulkee ulkoneva vihreä kerroslista. Lattianrajassa on seinien alaosien tapaan marmoroiden maalatut puiset profiloidut jalkalistat.</p> <p>Eteistilan ja tasanteiden aukolliset päätyseinät S1, S8, S12, S16, S20 ja S24 muistuttavat hieman toisiaan, joskin seinän korkeus ja ovet ja ikkunat poikkeavat toisistaan.</p>	<p>Seinäpinnat ovat likaantuneet.</p> <p>Seinän yläosassa, erityisesti vasemmalla puolella näkyy runsaasti veden aiheuttamaa maali- ja rappauspinnan kupruilua.</p> <p>Oven vasemmanpuoleinen alapeili ja oikeanpuoleinen lasi ovat haljenneet.</p> <p>Seinän alaosassa oikealla on rappauspinnan vaurio.</p> <p>Ovisyvennyksen kulmissa ja kerroslistan etureunassa on pieniä lohkeamia.</p> <p>Loisteputkivalaisimet sopivat huonosti porrashuoneen tyyliin.</p>

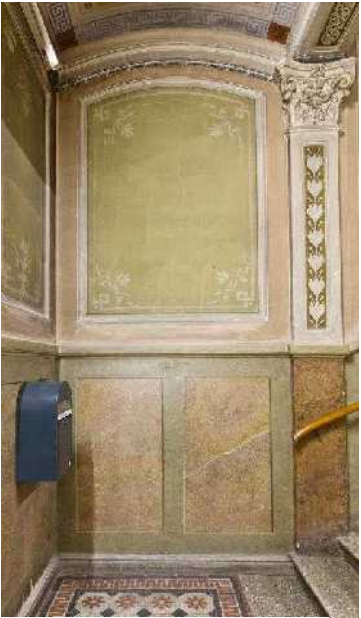
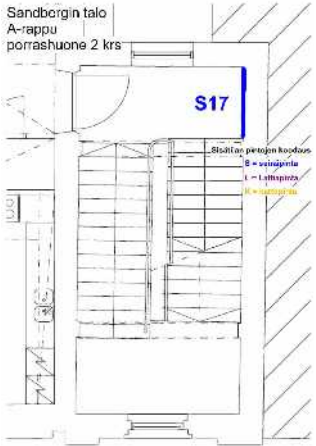
Seinäpinnan koodi	Valokuvat, seinäpinnan sijainti pohjakuvassa sekä kuvaus	Vauriot ja muut huomiot
S17

<p>Seinän yläosa on maalattu puuterinvärisellä maalilla ja sen keskellä on profiloitulla listoituksella rajattu, yläosasta kaartuva, vihreä peilikenttä, johon on sablonilla tuputettu ja käsin maalaten täydennetty vaalea kasviaiheinen ornamenttikuvio. Seinän yläosassa on jäljistä päätellen ollut aikaisemmin seinään kiinnitetty valaisin. Alaosassa on kahdesta erivärisestä marmoroinnista muodostuvat kaksi nelikulmaista peilikenttää.</p> <p>Seinän vasemmassa reunassa on pilasteri, jonka alaosa on tummanruskeaksi marmoroitu, yläosassa on käsin maalattu kasviaiheinen ornamenttikuvio ja yläpäässä kompositakapiteeli. Seinän ylä- ja alaosien välissä kulkee ulkoneva vihreä kerroslista. Lattianrajassa on seinien alaosien tapaan marmoroiden maalattu puinen profiloitu jalkalista.</p> <p>Eteistilan ja tasanteiden umpinaiset kapeat sivuseinät S2, S5, S9, S11, S13, S17, S19, S21 ja S25 muistuttavat toisiinsa, joskin seinän korkeus vaihtelee ja väritys on 3. kerroksessa poikkeava.</p>	<p>Seinäpinnat ovat likaantuneet.</p> <p>Seinän yläosassa näkyy vähäistä maali- ja rappauspinnan krakeloitumista.</p> <p>Seinäpinnassa, kerroslistan yläpuolella näkyy hankaamis- tai pyyhkimisjälkiä.</p> <p>Kapiteelista on lohjennut irti iso osa kulmasta ja se on korjattu kömpelösti rappauksella.</p> <p>Pilasterissa näkyy kuluman aiheuttamaa rappauksen ja maalipinnan irtoamista ja kulmissa on pieniä lohkeamia.</p>

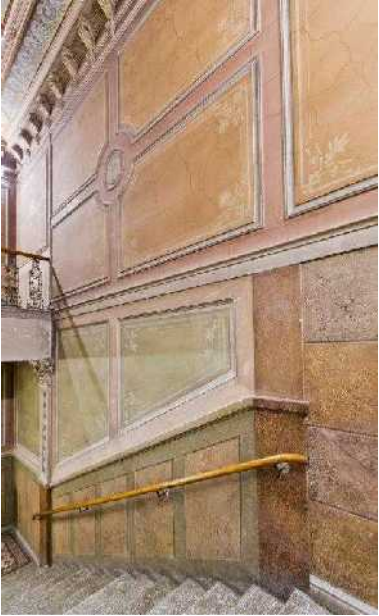
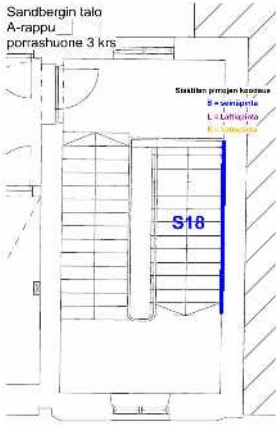
Seinäpinnan koodi	Valokuvat, seinäpinnan sijainti pohjakuvassa sekä kuvaus	Vauriot ja muut huomiot
3 krs		
S18

<p>Sandbergin talo A-rappu porrashuone 3 krs</p> <p>Sisätilän pinnan kuvaus S = seinäpinta L = lattianpinta K = katto</p> <p>Tiilimuurattu, sileäksi rapattu seinäpinta, jonka viisto alaosa rajautuu porrassyöksyyn ja yläosa jatkuu porrashuoneen kattoon asti. Seinän vasemmassa reunassa kulkee pinta-asennettuja sähköjohtoja. Seinäpinta jakautuu kolmeen osaan. Alaosassa on kahdesta erivärisestä marmoroinnista muodostuvat viisi peilikenttää. Lisäksi siihen on kiinnitetty metallisin kiinnikkein läpileikkaukseltaan pyöreä puinen, ootrattu ja lakattu käsijohde. Seinän ala- ja keskiosan välissä kulkee ulkoneva vihreä kerroslista.</p> <p>Keskiosa on maalattu puuterinvärisellä maalilla ja siinä on laajat epäsäännöllisen nelikulmionmuotoiset profiloidulla listoituksella rajatut vihreät peilikentät, joihin on sablonilla tuputettu ja käsin maalaten täydennetty vaalea kasviaiheinen ornamenttikuvio. Seinän keski- ja yläosan välissä kulkee vaalea profiloitu kerroslista. Listan päällä on jälkiä aiemmista pinta-asennetuista sähkövedoista.</p> <p>Seinän yläosa on maalattu puuterinvärisellä maalilla ja siinä on neljä profiloidulla listoituksella rajattua kellanruskeaksi maalattua peilikenttää, joihin on sablonilla tuputettu ja käsin maalaten täydennetty vaalea kasviaiheinen ornamenttikuvio. Lisäksi yläosan keskellä on pyöreä, niin ikään profiloidulla listoituksella ympäröity kukkaisaiheinen maalaus-kenttä. Seinän yläreunassa on leveä profiloitu kattolista sekä kattoa kannattelevat kaunismuotoiset koristekonsolit.</p> <p>Porrashuoneen sivuseinät S6, S10, S14, S18 ja S22 muistuttavat toisiaan, joskin seinän muoto ja korkeus vaihtelevat ja värit sekä koristelu ovat 3. kerroksessa poikkeavat.</p>	<p>Seinäpinnat ovat likaantuneet.</p> <p>Seinän yläosassa näkyy selvää maali- ja rappauspinnan krakeloitumista.</p> <p>Seinällä näkyy paikoitellen kuluman aiheuttamaa rappauksen ja maali-pinnan irtoamista sekä muutamia pistemäisiä vaurioita.</p> <p>Käsijohteen kiinnitys on löystynyt ja sitä on korjattu paikoin kömpelösti.</p>

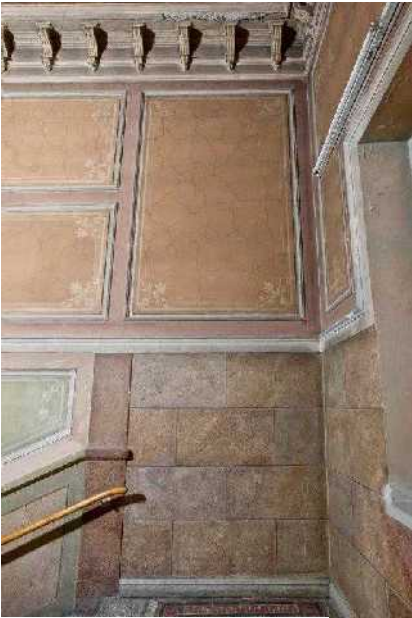
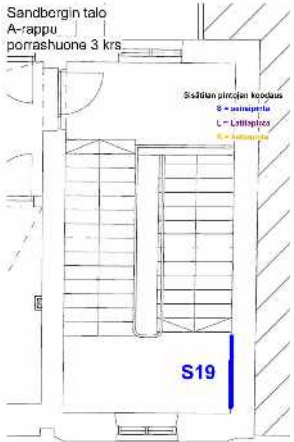
Seinäpinnan koodi	Valokuvat, seinäpinnan sijainti pohjakuvassa sekä kuvaus	Vauriot ja muut huomiot
S19

<p>Sisätilan pintakortin koostus □ = seinäpinta L = Lattiapinta ■ = Kattopinta</p> <p>S19</p> <p>Toisen lepotasanteen kapea tiilimuurattu, sileäksi rapattu sivuseinä, joka ulottuu porrashuoneen kattoon asti.</p> <p>Seinän alaosa on maalattu marmorilaatoitusta imitoivaksi. Lattianrajassa on marmoroiden maalattu puinen profiloitu jalkalista. Vasempaan reunaan on maalattu tummemman ruskealla marmoroinnilla pilasterimainen pystykenttä, jonka puolivälissä kulkee ulkoneva kerroslista. Kerroslistan alapuolelle on kiinnitetty metallisella kiinnikkeellä läpileikkaukseltaan pyöreä puinen, ootrattu ja lakattu käsijohde.</p> <p>Seinän ylä- ja alaosien välissä on vaalea profiloitu kerroslista. Listan päällä on jälkiä aiemmista pinta-asennetuista sähkövedoista. Seinän yläosa on maalattu puuterinvärisellä maalilla ja sen keskellä on profiloidulla listoituksella rajattu, nelikulmainen kellanruskeaksi maalattu peilikenttä, johon on sablonilla tuputettu ja käsin maalaten täydennetty vaalea kasviaiheinen ornamenttikuvio. Yläreunassa on leveä profiloitu kattolista sekä kattoa kannattelevat kaunismuotoiset koristekonsolit.</p> <p>Eteistilan ja tasanteiden umpinaiset kapeat sivuseinät S2, S5, S9, S11, S13, S17, S19, S21 ja S25 muistuttavat toisiinsa, joskin seinän korkeus vaihtelee ja väritys on 3. kerroksessa poikkeava.</p>	<p>Seinäpinnat ovat likaantuneet.</p> <p>Seinän yläosassa näkyy selvää maa- ja rappauspinnan krakeloitumista.</p> <p>Kerroslistan etureunassa on lohkeamia.</p> <p>Käsijohteen kiinnitys on löystynyt ja sitä on korjattu kömpelösti.</p>

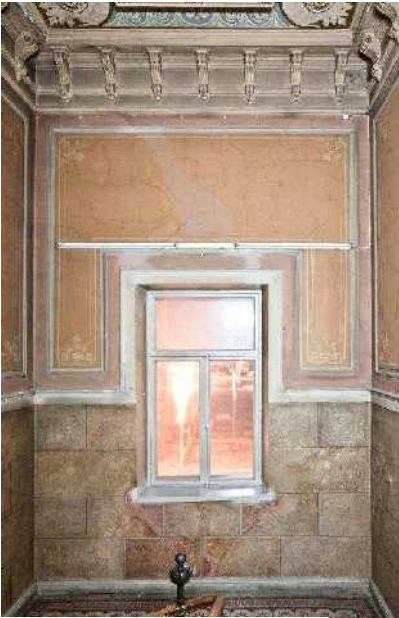
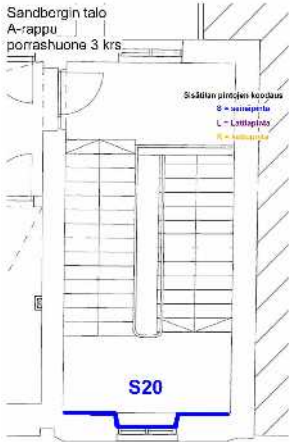
Seinäpinnan koodi	Valokuvat, seinäpinnan sijainti pohjakuvassa sekä kuvaus	Vauriot ja muut huomiot
S20

<p>Sandbergin talo A-rappu porrashuone 3 krs.</p> <p>Sisätilan pintakortin koostus □ = seinäpinta L = Lattiatyöt P = Pintakortti</p> <p>S20</p> <p>Toisen lepotasanteen sileäksi rapattu päätyseinä ulottuu porrashuoneen kattoon asti. Seinän oikeassa reunassa on pinta-asennettuja sähköjohtoja ja jakorasia.</p> <p>Seinän keskellä syvennyksessä on T-mallinen ikkuna kadulle. Puukarminen ja -puitteinen, vaaleanharmaaksi maalattu ikkuna heloituksineen on hyväkuntoinen ja ilmeisesti vanhan mallin mukaisesti uusittu. Ikkunan koko ja puitejako on sama 1900-luvun alun postikorttikuvassa. Ikkunassa on kunnostetut tai vanhan mallin mukaiset heloitukset, mm. espanjoletit.</p> <p>Ikkunapenkki on puinen, kulmista pyöristetty, leveämpi kuin ensimmäisellä lepotasolla. Myös se on hiljattain kunnostettu tai kokonaan uusittu. Uusimista puolta se, että seinän rappauspintaa on korjattu ikkunalaudan molemmista päistä, mikä viittaa ikkunalaudan irrottamiseen. Ikkunan yläpuolella on seinään kiinnitetyt pelkistetyt loisteputkivalaisimet.</p> <p>Seinän yläosa on maalattu puuterinvärisellä maalilla ja siinä on profiloidulla listoituksella rajattu kellanruskeaksi maalattu peilikenttä, johon on sablonilla tuputettu ja käsin maalatun täydennetty vaalea kasviaiheinen ornamenttikuvio. Yläreunassa on leveä profiloitu kattolista ja koristekonsolit.</p> <p>Seinän ylä- ja alaosien välissä ja ikkunasyvennyksen yläosan ympäri kulkee vaalea profiloitu kerroslista. Listan yläpuolella on jälki aiemmista pinta-asennetuista sähkövedoista. Seinän alaosa on maalattu marmorilaatoitusta imitoivaksi. Lattianrajassa on marmoroiden maalattu puinen profiloitu jalkalista.</p> <p>Eteistilan ja tasanteiden aukolliset päätyseinät S1, S8, S12, S16, S20 ja S24 muistuttavat hieman toisiaan, joskin seinän korkeus ja ovet ja ikkunat poikkeavat toisistaan.</p>	<p>Seinäpinnat ovat likaantuneet.</p> <p>Seinän yläosassa näkyy selvää maali- ja rappauspinnan krakeloitumista.</p> <p>Seinällä näkyy paikotellen kuluman aiheuttamaa rappauksen ja maalin irtoamista.</p> <p>Kerroslistan etureunassa on lohkeamia.</p> <p>Ikkunasyvennyksen maalipinta on krakeloitunut ja paikoin lohkeillut.</p> <p>Seinän rappauspintaa on korjattu kömpelösti ikkunalaudan molemmista päistä.</p> <p>Loisteputkivalaisimet sopivat huonosti porrashuoneen tyyliin.</p>

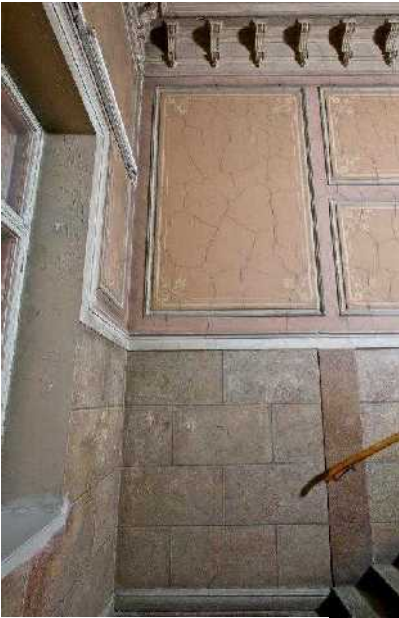
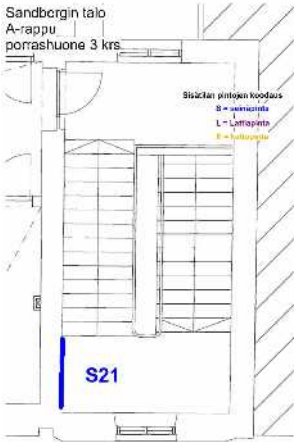
Seinäpinnan koodi	Valokuvat, seinäpinnan sijainti pohjakuvassa sekä kuvaus	Vauriot ja muut huomiot
S21

<p>Seinän ylä- ja alaosien välissä on vaalea profiloitu kerroslista. Seinän yläosa on maalattu puuterinvärisellä maalilla ja sen keskellä on profiloidulla listoituksella rajattu, nelikulmainen kellanruskeaksi maalattu peilikenttä, johon on sablonilla tuputettu ja käsin maalaten täydennetty vaalea kasviaiheinen ornamenttikuvio. Yläreunassa on leveä profiloitu kattolista sekä kattoa kannattelevat kaunismuotoiset koristekonsolit. Kattolistan alareunassa kulkee pinta-asennettu sähköjohto. Sen alapuolella on jälkiä aiemmista pinta-asennetuista sähkövedoista.</p> <p>Eteistilan ja tasanteiden umpinaiset kapeat sivuseinät S2, S5, S9, S11, S13, S17, S19, S21 ja S25 muistuttavat toisiinsa, joskin seinän korkeus vaihtelee ja väritys on 3. kerroksessa poikkeava.</p>	<p>Toisen lepotasanteen kapea tiilimuurattu, sileäksi rapattu sivuseinä, joka ulottuu porrashuoneen kattoon asti.</p> <p>Seinän alaosa on maalattu marmorilaatoitusta imitoivaksi. Lattianrajassa on marmoroiden maalattu puinen profiloitu jalkalista. Oikeaan reunaan on maalattu tummemman ruskealla marmoroinnilla pilasterimainen pystykenttä. Sen puoliväliin on kiinnitetty metallisella kiinnikkeellä läpileikkaukseltaan pyöreä puinen, ootrattu ja lakattu käsijohde.</p> <p>Seinäpinnat ovat likaantuneet.</p> <p>Seinän yläosassa näkyy selvää maali- ja rappauspinnan krakeloitumista.</p> <p>Seinän alaosassa on paikoitellen kuluman aiheuttamaa rappauksen ja maalipinnan irtoamista.</p> <p>Kerroslistan etureunassa on lohkeamia.</p>

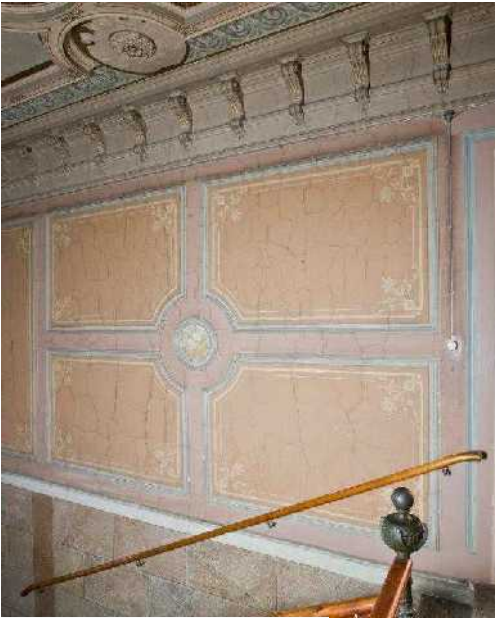
Seinäpinnan koodi	Valokuvat, seinäpinnan sijainti pohjakuvassa sekä kuvaus	Vauriot ja muut huomiot
S22

<p data-bbox="315 970 607 1414">Sandbergin talo A-rappu porrashuone 3 krs.</p> <p data-bbox="495 1054 607 1110">Sisätilan pintojen koostumus □ = seinäpinta L = Lattiatyöt P = Lattiamuutokset</p> <p data-bbox="394 1190 439 1206">S22</p> <p data-bbox="972 336 1756 703">Tiilimuurattu, sileäksi rapattu seinäpinta, jonka viisto alaosa rajautuu porrassyöksyyn ja yläosa jatkuu porrashuoneen kattoon asti. Seinän yläreunassa on leveä profiloitu kattolista sekä kattoa kannattelevat kaunismuotoiset koristekonsoolit. Kattolistan alareunassa kulkee pinta-asennettu sähköjohdot. Sen alapuolella on jälkiä aiemmista pinta-asennetuista sähkövedoista. Myös seinän vasemmassa reunassa on pinta-asennettu sähköjohto sekä jakorasia ja 1950-60-luvuille tyypillinen pyöreä katkaisija. Katkaisijan alapuolella on seinään upotettu puutappi, johon on ollut kiinnitettynä aiempi katkaisija.</p> <p data-bbox="972 727 1756 959">Seinän yläosa on maalattu puuterinvärisellä maalilla ja siinä on neljä profiloidulla listoituksella rajattua kellanruskeaksi maalattua peilikenttää, joihin on sablonilla tuputettu ja käsin maalaten täydennetty vaalea kasviaiheinen ornamenttikuvio. Lisäksi yläosan keskellä on pyöreä, niin ikään profiloidulla listoituksella ympäröity kukkaisaiheinen maalaus-kenttä.</p> <p data-bbox="972 983 1756 1110">Seinän ylä- ja alaosan välissä kulkee vaalea profiloitu kerroslista. Alaosa on maalattu marmorilaatoitusta imitoivaksi. Lisäksi seinälle on kiinnitetty metallisin kiinnikkein läpileikkaukseltaan pyöreä puinen, ootrattu ja lakattu käsijohde.</p> <p data-bbox="972 1134 1756 1230">Porrashuoneen sivuseinät S6, S10, S14, S18 ja S22 muistuttavat toisiaan, joskin seinän muoto ja korkeus vaihtelevat ja väritys sekä koristelu ovat 3. kerroksessa poikkeavat.</p>	<p data-bbox="1783 336 2040 400">Seinäpinnat ovat likaantuneet.</p> <p data-bbox="1783 424 2040 584">Seinän yläosassa näkyy voimakasta maali- ja rappauspinnan krakeloitumista.</p> <p data-bbox="1783 608 2040 839">Seinällä on paikoitellen kuluman aiheuttamaa rappausten ja maalipinnan irtoamista sekä pistemäisiä vaurioita.</p> <p data-bbox="1783 863 2040 1062">Kerroslistan etureunassa ja seinän yläosan peilikenttien profiloiduissa listoituksissa on lohkeamia.</p>

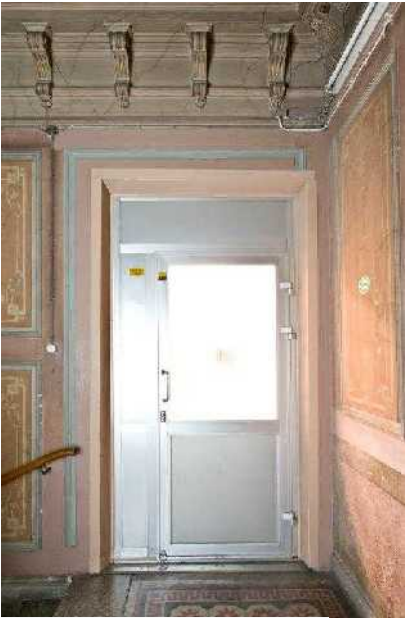
Seinäpinnan koodi	Valokuvat, seinäpinnan sijainti pohjakuvassa sekä kuvaus	Vauriot ja muut huomiot
S23

<p data-bbox="315 970 613 1410">Sandbergin talo A-rappu porrashuone 3 krs.</p> <p data-bbox="412 1059 450 1082">S23</p> <p data-bbox="501 1059 613 1107">Sisätien pintakoodaus S = seinäpinta L = Lattajäljet K = katto</p> <p data-bbox="972 336 1742 501">Kolmannen kerrostasanteen kapea tiilimuurattu, sileäksi rapattu sivuseinä, joka ulottuu porrashuoneen kattoon. Seinän yläreunassa on leveä profiloitu kattolista sekä kattoa kannattelevat kaunismuotoiset koristekonsolit. Kattolistan alareunassa kulkee pinta-asennettuja sähköjohtoja.</p> <p data-bbox="972 520 1742 820">Seinä on maalattu puuterinvärisellä maalilla. Valtaosan seinän pinta-alasta vie kerrostasanteelta liiketiloihin johtava moderni lasiaukkoinen alumiiniovi. Lasiaukossa on läpinäkymätön rautalankalasi. Oviaukon alkuperäiset kehykset eivät ole säilyneet. Aukossa on vaaleanruskeiksi maalatut peltikarmit, kynnyks on maalaamatonta terästä. Oviaukon koko vaikuttaa kuitenkin alkuperäiseltä, se on samankokoinen kuin ensimmäisen kerrostasanteen oviaukko. Seinässä oviaukon ympärillä on profiloitu listoit.</p> <p data-bbox="972 839 1742 938">Porrastasanteiden oviaukolliset kapeat sivuseinät S7, S15 ja S23 muistuttavat toisiaan, joskin S7:ssä on erilainen ovi ja S23:n yläosassa on erilainen kattolista ja konsolit.</p>	<p data-bbox="1783 336 2033 603">Seinäpinta on paikoin puhtaampi kuin muualla porrashuoneessa; seinää on ilmeisesti maalattu uudelleen oven vaihtamisen yhteydessä.</p> <p data-bbox="1783 622 1995 686">Kattolistassa on hiushalkeamia.</p> <p data-bbox="1783 705 2011 839">Liiketilan ovi sopii erittäin huonosti porrashuoneen tyyliin.</p>

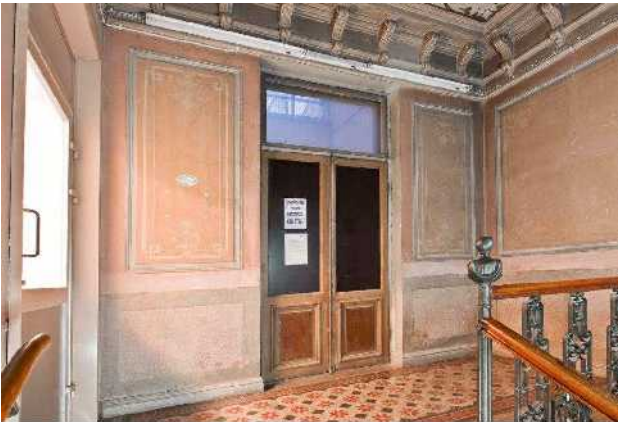
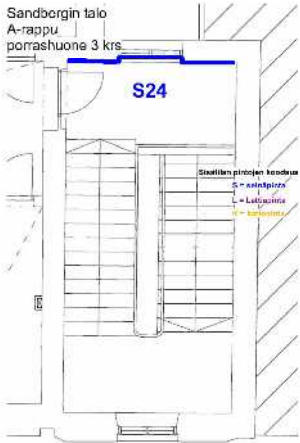
Seinäpinnan koodi	Valokuvat, seinäpinnan sijainti pohjakuvassa sekä kuvaus	Vauriot ja muut huomiot
S24

<p>Sandbergin talo A-rappu porrashuone 3 krs.</p> <p>S24</p> <p>Stuulien pintojen korjaus □ = seinäpinta □ = Lattiatila □ = katto</p> <p>Toisen kerrostasanteen tiilimuurattu, sileäksi rapattu päätyseinä, jonka keskellä matalassa syvennyksessä on aiemmin parvekkeelle vienyt ovi sekä ovenpäällisikkuna. Oviaukko on suljettu ja ovet ruuvattu kiinni karmeihin viimeistään 1980-luvulla.</p> <p>Ovi ja ikkuna ovat alkuperäiset. Parvekkeen ovi on peilipintainen, ootrattu puupariovi, jonka ylimmissä peileissä on ollut lasit. Lasit on myöhemmin, todennäköisesti oven sulkemisen yhteydessä, korvattu levyillä. Ovista on kadonnut suurin osa alkuperäisistä vetimistä ja koristeellisista espanjoleteista. Yksiaukkoisessa ovenpäällisikkunassa on vaaleanharmaaksi maalatut puukarmit ja alkuperäinen heloitus.</p> <p>Seinän yläreunassa on leveä profiloitu kattolista sekä kattoa kannattelevat koristekonsolit. Kattolistan alareunassa on seinään kiinnitetyt pelkistetyt loisteputkivalaisimet.</p> <p>Seinän yläosa on maalattu puuterinvärisellä maalilla. Ovisyvennyksen molemmin puolin on profiloidulla listoituksella rajatut nelikulmaiset kellanruskeaksi maalatut peilikentät, joihin on sablonilla tuputettu ja käsin maalaten täydennetty vaalea kasviaiheinen ornamenttikuvio.</p> <p>Seinän alaosassa, oven molemmin puolin on kahdesta erivärisestä marmoroinnista muodostuvat nelikulmaiset peilikentät. Kerroslistaa ei ole. Lattianrajassa on seinien alaosien tapaan marmoroiden maalatut puiset profiloituneet jalkalistsat.</p> <p>Eteistilan ja tasanteiden aukolliset päätyseinät S1, S8, S12, S16, S20 ja S24 muistuttavat hieman toisiaan, joskin seinän korkeus ja ovet ja ikkunat poikkeavat toisistaan.</p>	<p>Seinäpinnat ovat likaantuneet.</p> <p>Seinällä on paikoitellen kuluman aiheuttamaa rappausta ja maalipinnan irtoamista sekä pistemäisiä vaurioita.</p> <p>Seinäpinnassa näkyy paikoitellen hankaamis- tai pyyhkimisjälkiä.</p> <p>Ovisyvennyksen kulmissa on pieniä lohkeamia.</p> <p>Loisteputkivalaisimet sopivat huonosti porrashuoneen tyyliin.</p>

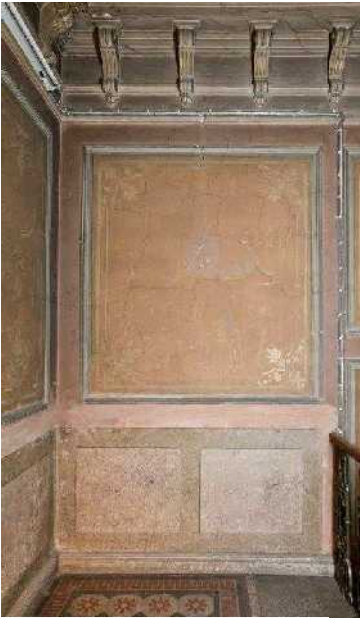
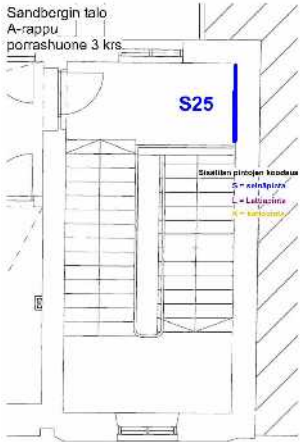
Seinäpinnan koodi	Valokuvat, seinäpinnan sijainti pohjakuvassa sekä kuvaus	Vauriot ja muut huomiot
S25

<p>Sandbergin talo A-rappu porrashuone 3 krs.</p> <p>S25</p> <p>Seinäkierro: puurakenteen korjaus S = seinäpinta L = lattianpinta K = katonpinta</p> <p>Kolmannen kerrostanteent kapea tiilimuurattu, sileäksi rapattu sivuseinä, joka ulottuu porrashuoneen kattoon. Seinän yläreunassa on leveä profiloitu kattolista sekä kattoa kannattelevat kaunismuotoiset koristekonsolit. Kattolistan alareunassa ja seinän oikeassa reunassa kulkee pinta-asennettuja sähköjohtoja.</p> <p>Seinän yläosa on maalattu puuterinvärisellä maalilla ja sen keskellä on profiloitulla listoituksella rajattu, nelikulmainen kellanruskeaksi maalattu peilikenttä, johon on sablonilla tuputettu ja käsin maalaten täydennetty vaalea kasviaiheinen ornamenttikuvio. Seinän yläosan keskellä on jäljistä päätellen ollut aikaisemmin seinään kiinnitetty valaisin.</p> <p>Seinän alaosassa on kahdesta erivärisestä marmoroinnista muodostuvat nelikulmaiset peilikentät. Kerroslistaa ei ole. Kerrostanteent kaide on kiinnitetty seinän oikeaan reunaan. Lattianrajassa on seinien alaosien tapaan marmoroiden maalatut puiset profiloituneet jalkalistat.</p> <p>Eteistilan ja tasanteiden umpinaiset kapeat sivuseinät S2, S5, S9, S11, S13, S17, S19, S21 ja S25 muistuttavat toisiinsa, joskin seinän korkeus vaihtelee ja värityys on 3. kerroksessa poikkeava.</p>	<p>Seinäpinnat ovat likaantuneet.</p> <p>Seinän yläosassa näkyy maali- ja rappauspinnan krakeloitumista.</p> <p>Seinäpinnassa näkyy hankaamista tai pyyhkimisjälkiä.</p> <p>Yläosan maalaus-pintaa on korjattu todennäköisesti valaisimen poiston yhteydessä.</p>

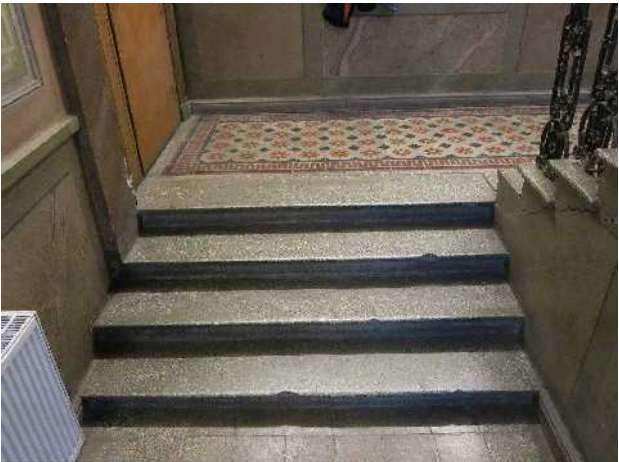
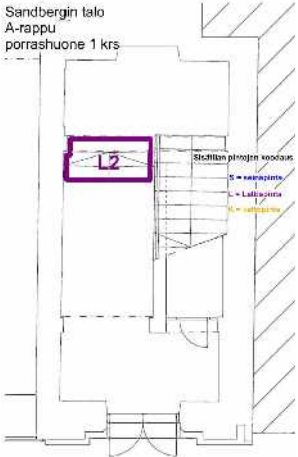
Lattia-pinnan koodi	Valokuvat, lattiapinnan sijainti pohjakuvassa sekä kuvaus	Vauriot ja muut huomiot
L2

<p>Sandbergin talo A-rappu porrashuone 1 krs</p> <p>Sisätilan pintakortit S = seinäpinta L = Lattia-pinta K = kattoalusta</p>	Porraskaskelmien etureunoissa on useita pieniä ja muutamia suurempia lohkeamia.

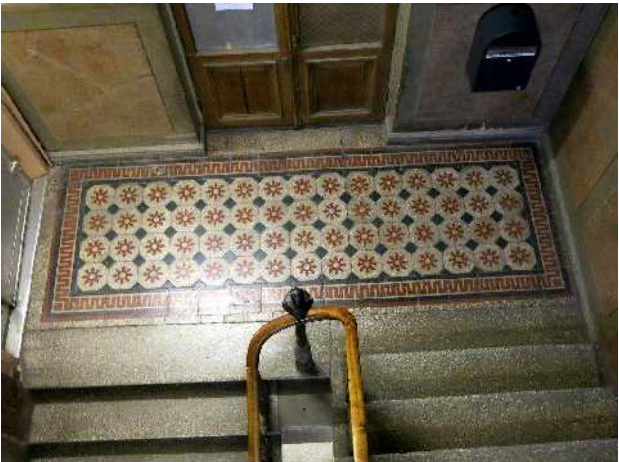
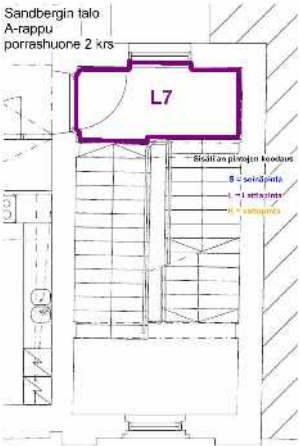
Lattia-pinnan koodi	Valokuvat, lattiapinnan sijainti pohjakuvassa sekä kuvaus	Vauriot ja muut huomiot
L7

<p>Sisätilan pintojen kooditus 0 = seinäpinta 1 = lattiapinta 2 = katto</p> <p>Suorakaiteenmuotoiset kerros- ja lepotasanteet L3, L5, L7, L9 ja L11 ovat keskenään lähes identtisiä.</p> <p>L7 on porrashuoneen toisen kerroksen kerrostasanne, josta on käynti toisen kerroksen liiketilaan. Tasanteelta on ollut käynti myös parvekkeelle, mutta oviaukko on sittemmin suljettu. Tasanne on muurattu rataakiskojen ja porrashuoneen seinien varaan ja sen alapinta on holvattu.</p> <p>Kerrostasanteen lattian pinta on tehty geometrisesti kuvioiduista mosaiikkibetonilaatoista. Laattojen ladonta jäljittelee mattoa ja on samanlainen eteistilassa ja kaikilla porrashuoneen kerros- ja lepotasanteilla (tarkempi kuvaus ks. edellä lattiapinta L1). Liiketilän oven edustalla on metallinen kynnyks ja entisen parvekkeen oven edustalla harmaat kuvioimattomat sementtimosaiikkilaatat.</p> <p>Seinänvieriä kiertävät seinien alaosien tapaan marmoroiden maalatut, puiset, profiloituneet jalkalistat. Tasanteen etureunan keskellä on porraskaiteen koristeellinen, alaosaan 6-kulmainen valurautatolppa.</p>	<p>Muutamissa lattia-laatoissa on halkeamia.</p> <p>Lattian keskiosassa on selvä murtuma.</p>

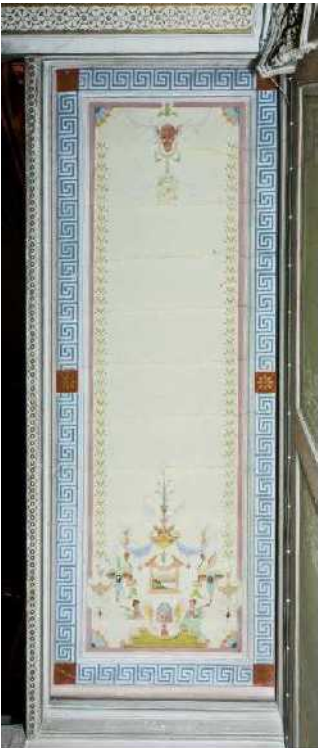
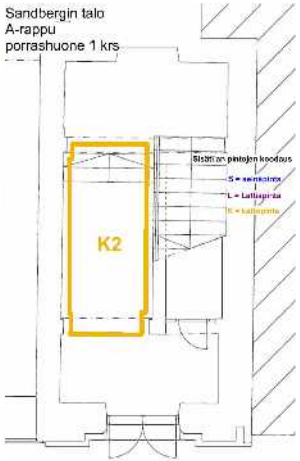
Kattopinnan koodi	Valokuvat, kattopinnan sijainti pohjakuvassa sekä kuvaus	Vauriot ja muut huomiot
K2

<p>Sandbergin talo A-rappu porrashuone 1 krs</p> <p>Sisätilan pintakortit S = seinäpinta L = lattianpinta K = kattopinta</p> <p>K2</p> <p>Kaduntasolla sijaitsevan porrashuoneen eteistilan katto jakautuu kahteen osaan. Niistä ensimmäinen, suoraan pääoven yläpuolella oleva K1, on käsitelty edellisessä pintakortissa. Eteistilan katon toinen osa, K2, on yllä olevan porrassyöksen (L6) suora, sileäksi rapattu alapinta.</p> <p>Porrassyöskyjen alapinnat, K2, K4 ja K6, ovat maalauskoristelultaan lähes identtiset, ainoastaan yksityiskohdissa on pieniä eroavaisuuksia.</p> <p>Kattopinnassa on yksi suuri suorakaiteenmuotoinen, profiloidulla kattolistalla kehystetty maalauskenttä, jota reunustaa sinivalkoinen juokseva koira-ornamentti. Maalauskentän kulmissa ja pitkien sivujen keskellä on punaiset neliöt, joihin on maalattu kultamaalilla geometrinen kukka-aihe. Maalauskentän pohja on vaalean keltainen ja sen molemmissa päädyissä on sirot käsin maalatut groteskimaalaukset. Alaosassa on paholais-hahmoja ja naishahmoja, yläosassa yksittäinen paholais-hahmo ja reunoilla lehvänauha.</p> <p>Lisäksi katossa, K1 ja K2 osien välissä on sablonilla maalattu leveä ruusukepalmikko-ornamentti ja porrassyöksen ulkonevassa reunassa kapea yksinkertainen palmikkonauha.</p>

Kattopinnassa näkyy yläpuolisen porrassyöksen askelmien mukaiset vaakasuuntaiset hiushalkeamat.

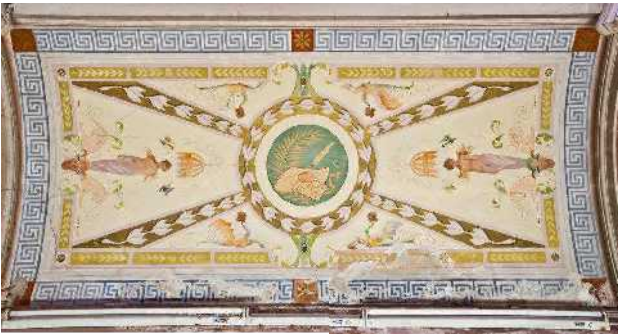
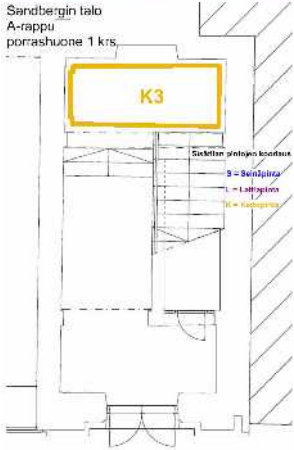
Kattopinnan koodi	Valokuvat, kattopinnan sijainti pohjakuvassa sekä kuvaus	Vauriot ja muut huomiot
K3

<p>Ensimmäisen kerrostasanteen kattopinta on yllä olevan toisen kerrostasanteen suorakaiteenmuotoinen holvattu alapinta.</p> <p>Kerros- ja lepotasanteiden holvatut katot (K3, K5 ja K7) ovat maalauskoristelultaan lähes identtiset; yksityiskohdissa on vähäisiä eroja, selkeänä erona on keskiosan pyöreä, vihreäpohjainen kenttä, jossa jokaisessa kerroksessa on omat kuva-aiheensa.</p> <p>Kattopinnassa on yksi suuri profiloidulla kattolistalla kehystetty maalauskenttä, jota reunustaa sinivalkoinen juokseva koira-ornamentti. Maalauskentän kulmissa ja pitkien sivujen keskellä on punaiset neliöt, joihin on maalattu kultamaalilla geometrinen kukka-aihe. Maalauskentän pohja on vaalean keltainen ja siihen on maalattu sirot käsin maalatut groteskimaalaukset: naishahmoja, paholaishahmoja, perhosia ja kasviaiheita.</p> <p>Maalauskentän keskellä on lehvänauhan ympäröimä pyöreä, vihreäpohjainen kenttä, johon on maalattu palmunlehvä, kirjepaperi, kirjekuori, mustepullo ja sulkakynä.</p>	Kattopinnassa näkyy muutamia murtumia ja hiushalkeamia sekä laajaa veden aiheuttamaa maali- ja rappauspinnan kupruilua.

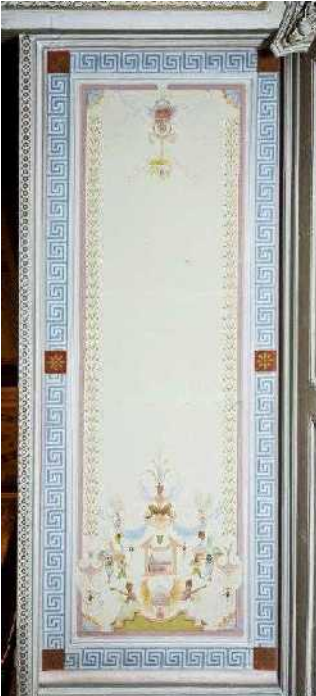
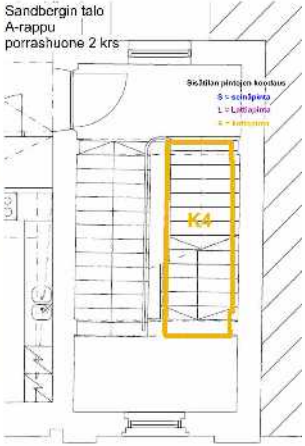
Kattopinnan koodi	Valokuvat, kattopinnan sijainti pohjakuvassa sekä kuvaus	Vauriot ja muut huomiot
2 krs		
K4

<p>Sandbergin talo A-ryppu porrashuone 2 krs</p> <p>0,60m:n pituinen koostaus S = seinäpinta L = lattiasivut K = kattopinta</p> <p>Ensimmäiseltä porrastasanteelta lepotasanteelle johtavien portaiden kattopinta on yllä olevan porrassyöksyn (L8) suora, sileäksi rapattu alapinta.</p> <p>Porrassyöksyjen alapinnat, K2, K4 ja K6, ovat maalauskoristelultaan lähes identtiset, ainoastaan yksityiskohdissa on pieniä eroavaisuuksia.</p> <p>Kattopinnassa on yksi suuri suorakaiteenmuotoinen, profiloitulla kattolistalla kehystetty maalauskenttä, jota reunustaa sinivalkoinen juokseva koira-ornamentti. Maalauskentän kulmissa ja pitkien sivujen keskellä on punaiset neliöt, joihin on maalattu kultamaalilla geometrinen kukka-aihe. Maalauskentän pohja on vaalean keltainen ja sen molemmissa päädyissä on sirot käsin maalatut groteskimaalaukset. Alaosassa on paholaishahmoja ja naishahmoja, yläosassa yksittäinen paholaishahmo ja reunoilla lehvänauha.</p> <p>Lisäksi katon ylä- ja alapäässä, pilastereiden välissä on sablonilla maalattu leveä ruusukepalmikko -ornamentti ja porrassyöksyn ulkonevassa reunassa kapea yksinkertainen palmikkonauha.</p>	Kattopinnassa näkyy muutamia yläpuolisen porrassyöksyn askelmien mukaisia vaakasuuntaisia hiushalkeamia.

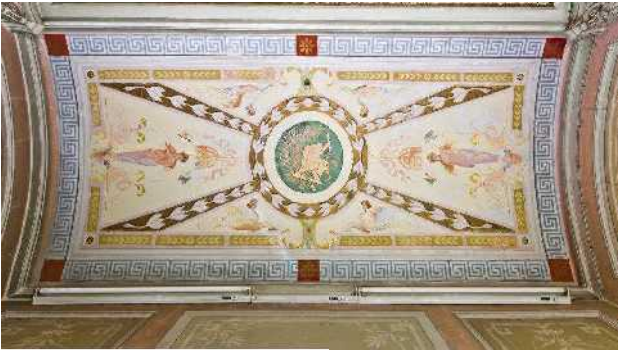
Kattopinnan koodi	Valokuvat, kattopinnan sijainti pohjakuvassa sekä kuvaus	Vauriot ja muut huomiot
K5

<p data-bbox="315 699 622 1145">Sandbergin talo A-rappu porrashuone 2 krs</p> <p data-bbox="504 774 622 829">Sisätilan pintakortin koodit: S = ovi/avaruus L = Lattiapinta K = Kattopinta</p> <p data-bbox="454 1061 488 1085">K5</p> <p data-bbox="972 336 1756 400">Ensimmäisen lepotasanteen kattopinta on yllä olevan toisen lepotasanteen suorakaiteenmuotoinen holvattu alapinta.</p> <p data-bbox="972 421 1756 584">Kerros- ja lepotasanteiden holvatut katot (K3, K5 ja K7) ovat maalauskoristelultaan lähes identtiset; yksityiskohdissa on vähäisiä eroja, selkeänä erona on keskiosan pyöreä, vihreäpohjainen kenttä, jossa jokaisessa kerroksessa on omat kuva-aiheensa.</p> <p data-bbox="972 608 1756 871">Kattopinnassa on yksi suuri profiloidulla kattolistalla kehystetty maalauskenttä, jota reunustaa sinivalkoinen juokseva koira-ornamentti. Maalauskentän kulmissa ja pitkien sivujen keskellä on punaiset neliöt, joihin on maalattu kultamaalilla geometrinen kukka-aihe. Maalauskentän pohja on vaaleankeltainen ja siihen on maalattu sirot käsin maalatut groteskimaalaukset: naishahmoja, paholaishahmoja, perhosia ja kasviaiheita.</p> <p data-bbox="972 895 1756 991">Maalauskentän keskellä on lehvänauhan ympäröimä pyöreä, vihreäpohjainen kenttä, johon on maalattu palmunlehvä, harppi, mittoja ja rakennuspiirustuksia.</p>	<p data-bbox="1783 336 2042 600">Kattopinnassa näkyy selvä poikisuuntainen murtuma sekä jonkin verran veden aiheuttamaa maali- ja rappauspinnan kupruilua.</p>

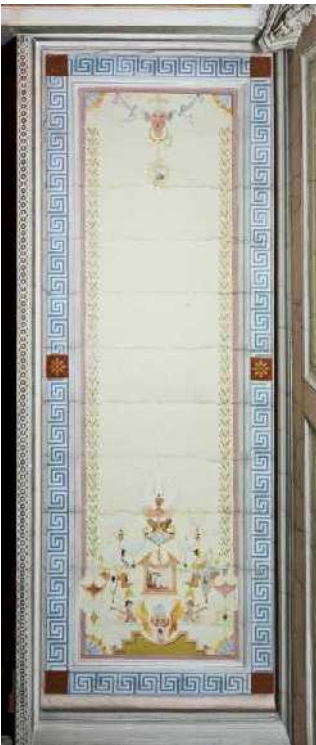
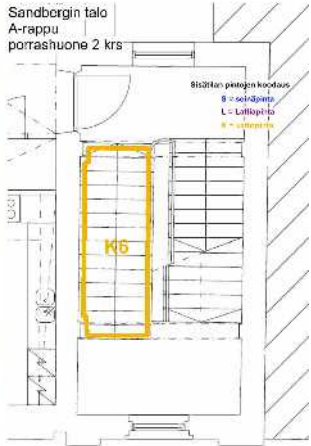
Kattopinnan koodi	Valokuvat, kattopinnan sijainti pohjakuvassa sekä kuvaus	Vauriot ja muut huomiot
K6

<p>Sandbergin talo A-rappu porrashuone 2 krs</p> <p>Sisätilan pintakoodaus S = seinäpinta L = lattiapinta K = kattopinta</p> <p>K6</p> <p>Ensimmäiseltä lepotasanteelta toiselle kerrostasanteelle johtavien portaiden kattopinta on yllä olevan porrassyöksyn (L10) suora, sileäksi rapattu alapinta.</p> <p>Porrassyöksyjen alapinnat, K2, K4 ja K6, ovat maalausko-ristelultaan lähes identtiset, ainoastaan yksityiskohdissa on pieniä eroavaisuuksia.</p> <p>Kattopinnassa on yksi suuri suorakaiteenmuotoinen, profi-loidulla kattolistalla kehystetty maalauskenttä, jota reunus-taa sinivalkoinen juokseva koira-ornamentti. Maalaus- kentän kulmissa ja pitkien sivujen keskellä on punaiset neliöt, joihin on maalattu kultamaalilla geometrinen kukka-aihe. Maala- uskentän pohja on vaalean keltainen ja sen molemmissa päädyissä on sirot käsin maalatut groteskimaalaukset. Ala- osassa on paholaishahmoja ja naishahmoja, yläosassa yk- sittäinen paholaishahmo ja reunoilla lehvänuha.</p> <p>Lisäksi katon ylä- ja alapäässä, pilastereiden välissä on sablonilla maalattu leveä ruusukepalmikko -ornamentti ja porrassyöksyn ulkonevassa reunassa kapea yksinkertainen palmikkonauha.</p>	Kattopinnassa nä- kyy selkeät yläpuo- lisen porrassyök- syn askelmien mu- kaiset vaakasuun- taiset hiushal- keamat.

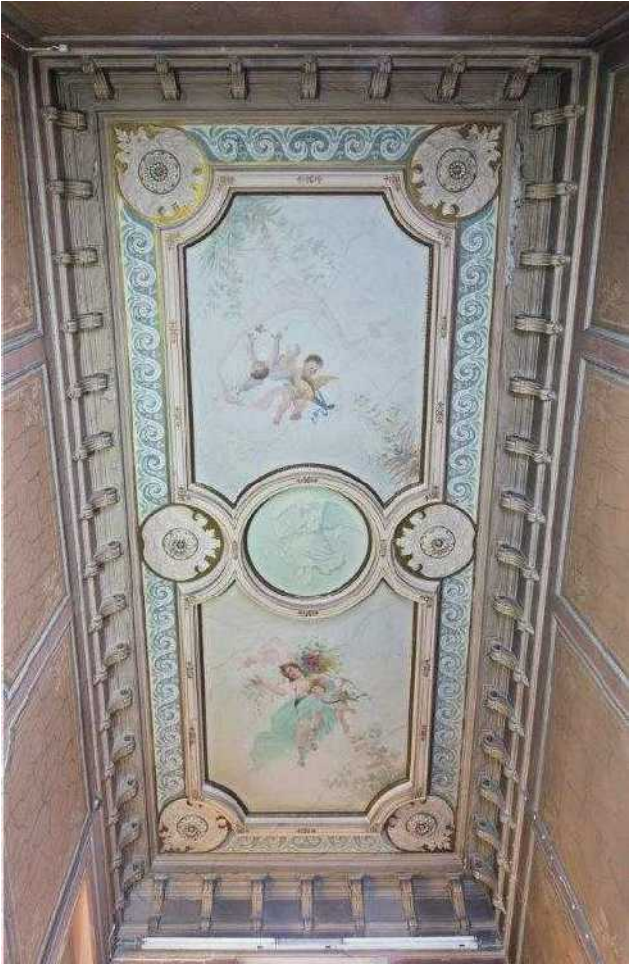
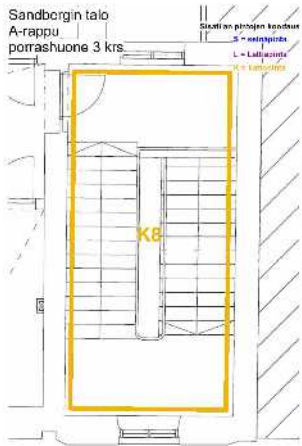
Kattopinnan koodi	Valokuvat, kattopinnan sijainti pohjakuvassa sekä kuvaus	Vauriot ja muut huomiot
3 krs	K8	<p>Kattopinnassa näkyy kauttaaltaan hiushalkeamia sekä paikoitellen veden aiheuttamaa maali- ja rappauspinnan kupruilua.</p> <p>Kattolistassa ja konsoleissa näkyy paikoitellen suurrehkojakin lohkeamia.</p>

<p>Porrashuoneen kattoa kiertää leveä profiloitu kattolista ja kannattelevat koristekonsolit. Sileä kattopinta on jaettu profiloituin maalatuin ruusukuvioin koristelluin kehyksin kolmeen maalauskenttään. Kenttiä ympäröi kehys, jossa on kulmissa ja pitkän sivun keskellä rosetit ja niiden välissä sinivihreä kierukkanauha.</p> <p>Keskiosan maalaus kentissä on enkeliaiheiset maalaukset. Keskimmäisessä pyöreässä maalaus kentässä on siniharmaa enkelihahmo, jonka kädessä on soitu. Toisessa laajemmista maalaus kentistä on kaksi leikittelevää puttoa, joista toinen soittaa luuttua ja toinen tavoittelee perhosta. Toisessa laajemmista maalaus kentistä on runsauden sarvea pitelevä naishahmo sekä jouta ja nuolikotelo kantava lapsi.</p> <div data-bbox="972 922 1272 1369"> <p>Sandbergin talo A-rappu porrashuone 3 krs.</p> <p>Sisätilan piirustuksen kooste S = seinäpinta L = lattiasetti K8 = kattopinta</p>
