ASBESTI JA HAITTA-AINEKARTOITUS

”Jankan kartano”

Päärtinkatu 6

28.2.2022

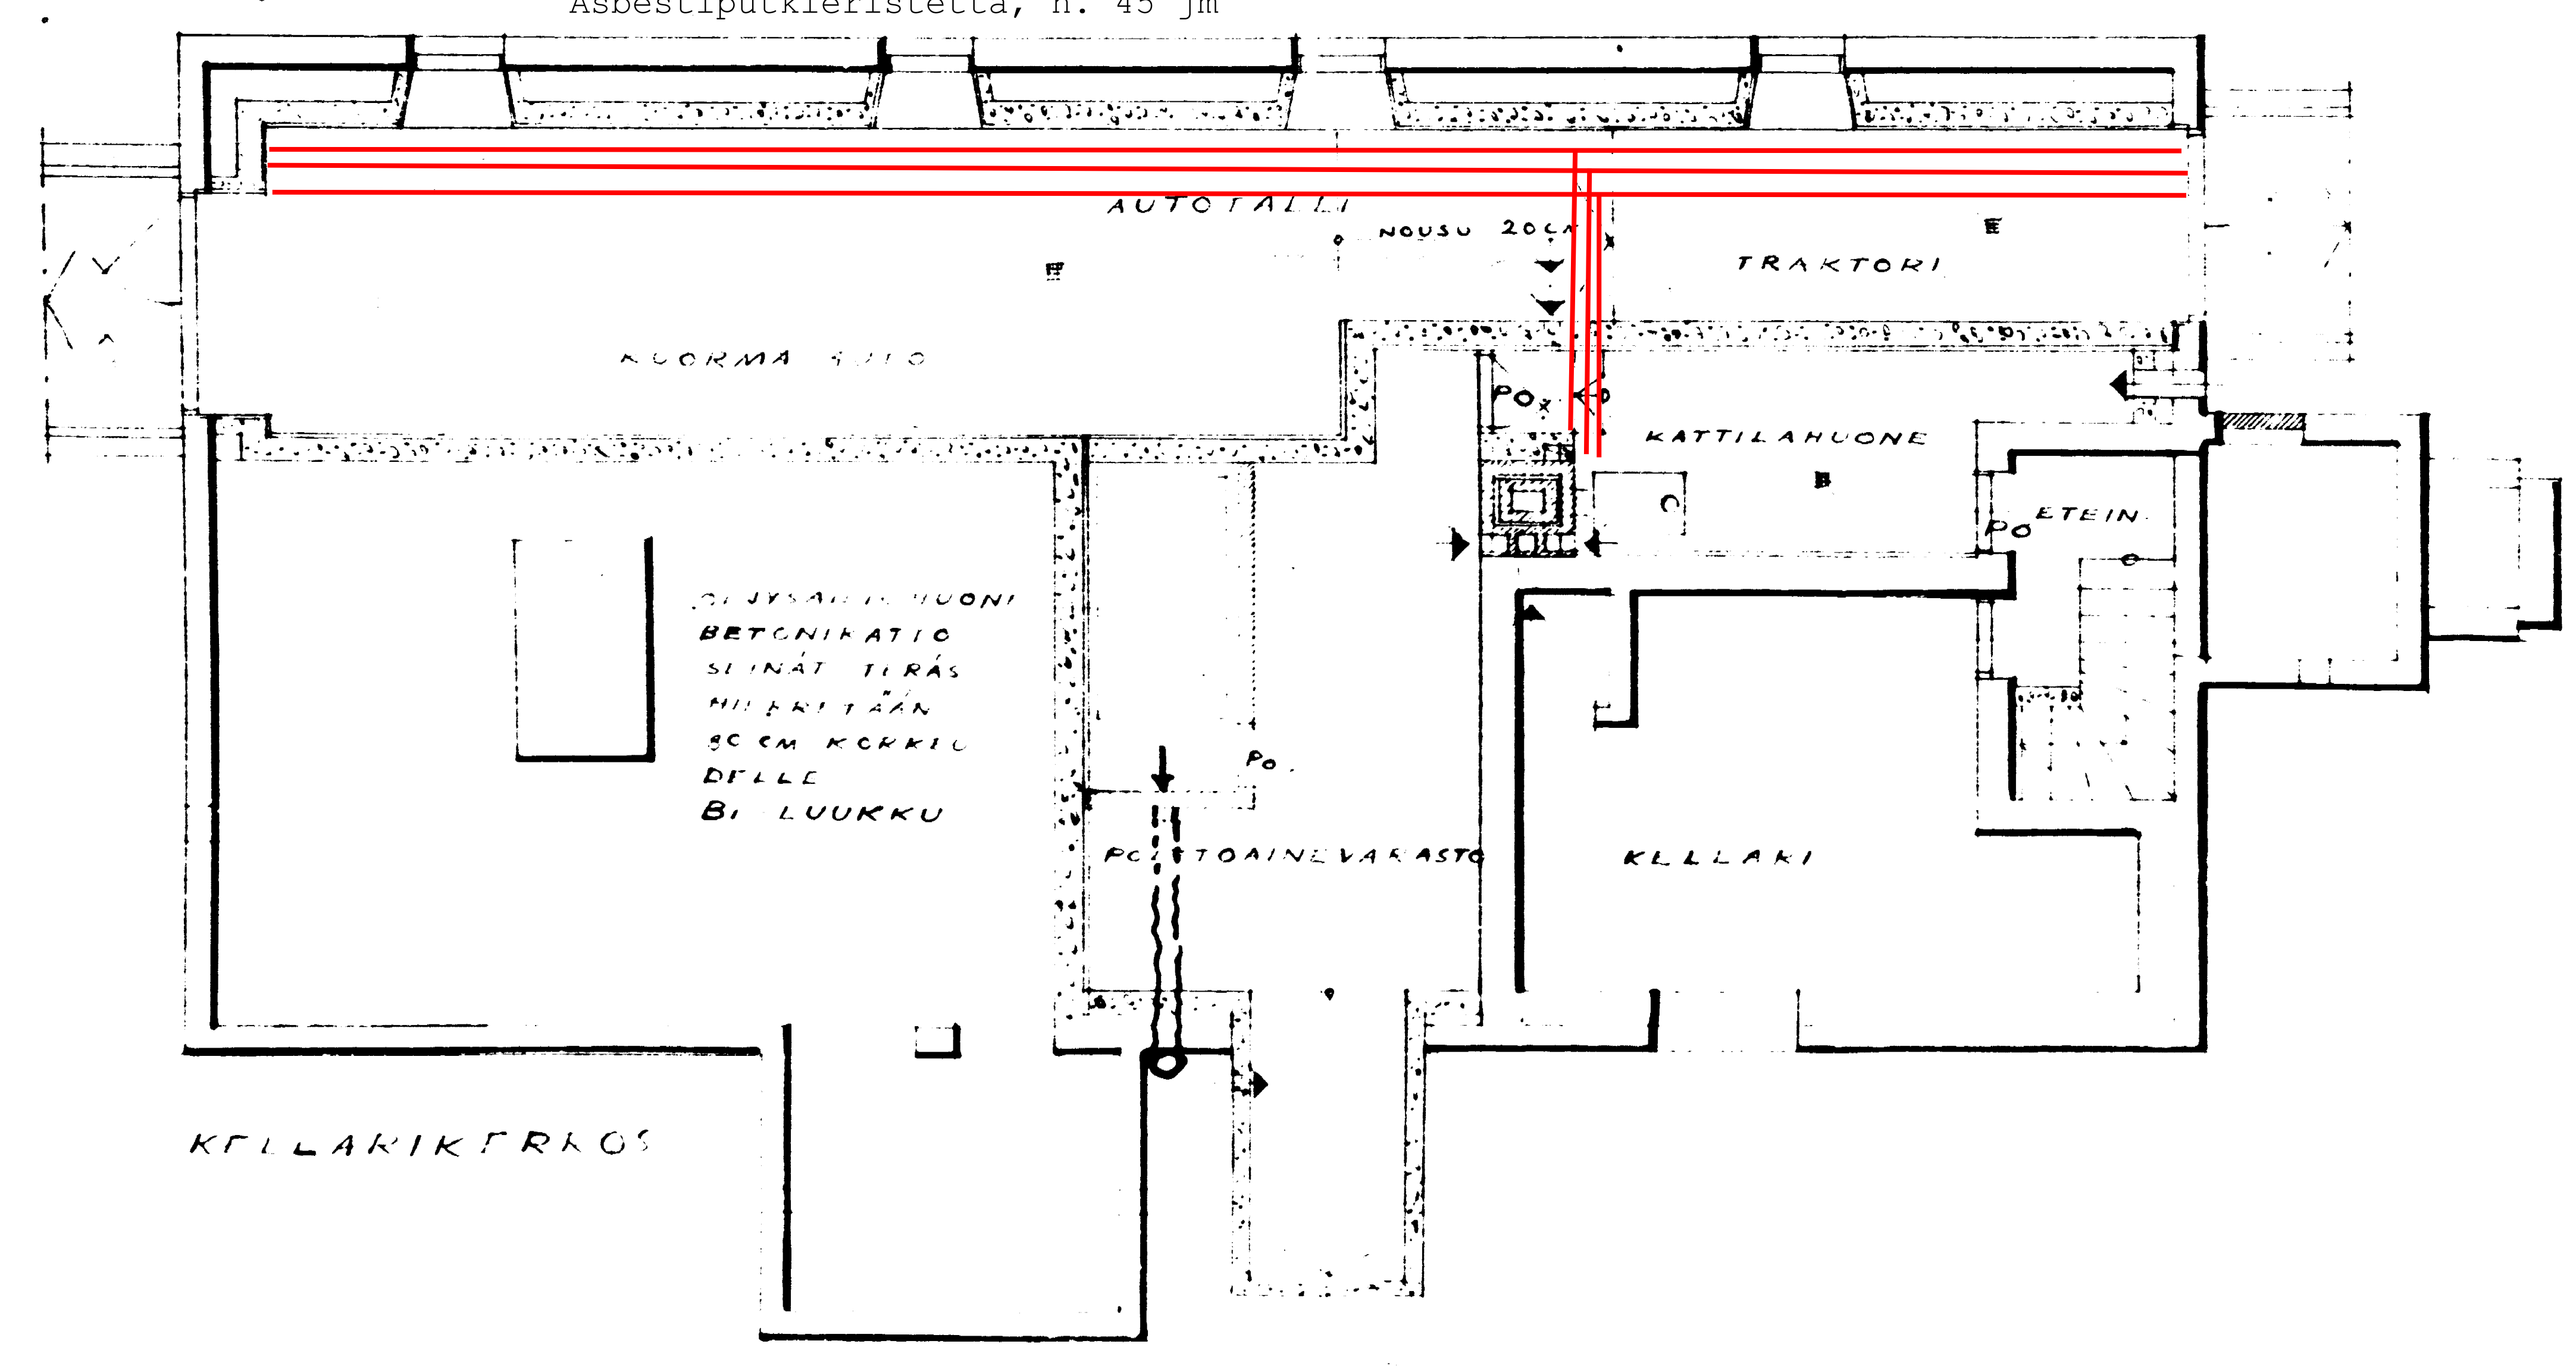
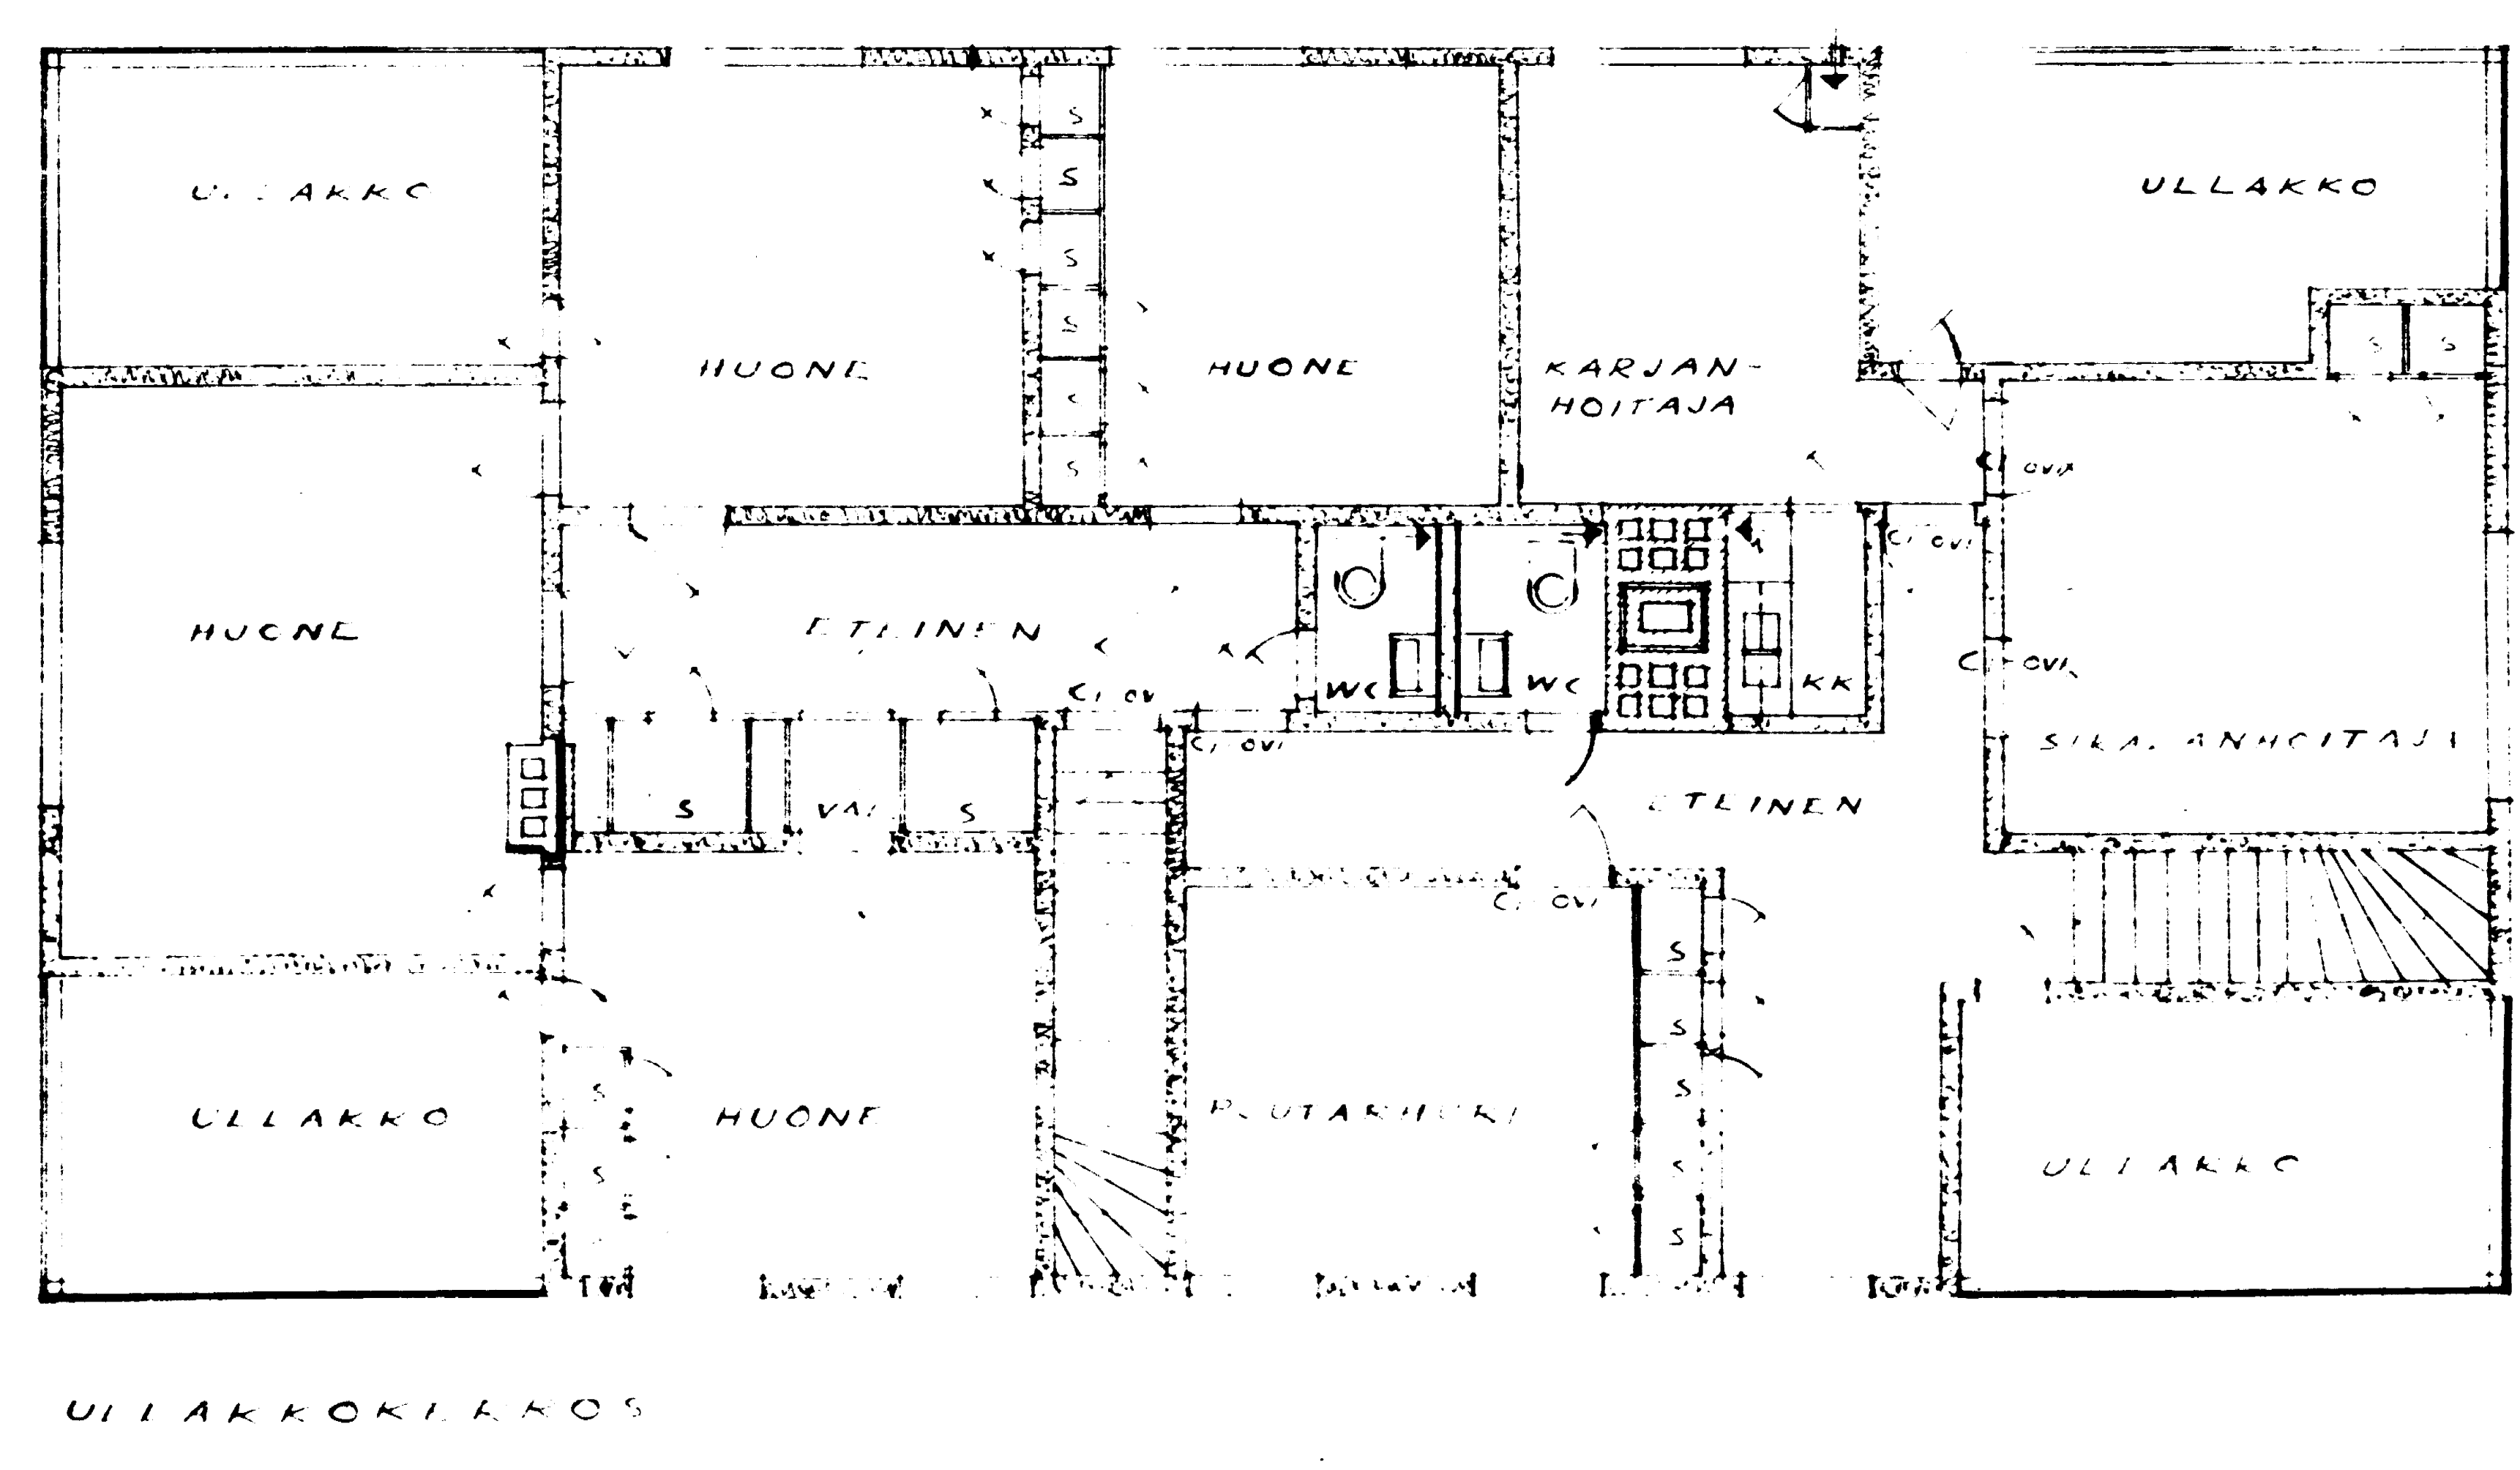
Näkyvillä olevia putkieristeitä havaittiin kellarissa n. 45 jm. On todennäköistä että seinä- ja lattiarakenteiden sisällä kulkee lämpöputkia, joissa saattaa olla asbestipahvimuotti.

Asbestiputkieristettä, n. 45 j/m
