KALEVAN PÄIVÄKOTI (LASTENTALO)
PETSAMONKATU 9
33500 TAMPERE

SISÄILMAONGELMAN TUTKIMINEN

Tutkimusselostus
28.5.2012

Työnro: 051224100049

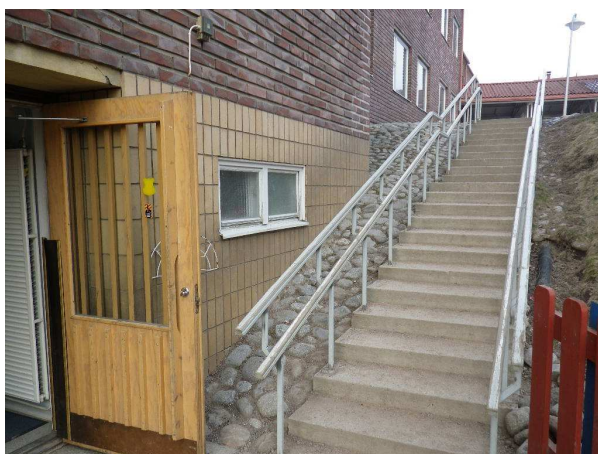
Sisäpihan puolella länsipäädystä pääsisäänkäyntiin asti maanpinta on samalla tasolla lattiapinnan kanssa tai jonkin verran lattiapintaa ylempänä. Pääsisäänkäynnin jälkeen piha nousee jyrkästi kohti sisäpihaa siten, että pohjakerros on kokonaan maanpinnan alapuolella. Yläpiha on laatoitettu ja katolta tulevat sadevedet on ohjattu kaivoihin.

Kuva 4. Kuva sisäpihan puolelta portaat yläpihalle.

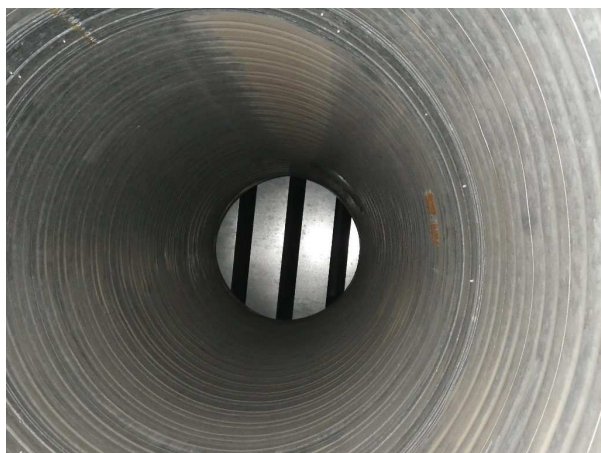
Tuloilmavaihtokanavan ääneneristys on tehty kanavan sisään asennetuilla ääneneristyslamelleilla. Tarkastusluukusta ei nähnyt lamellien pintaan (eli millä materiaalilla mineraalivillaiset lamellit on mahdollisesti pinnoitettu). Usein käytetyistä huopapintaisistakin ääneneristyslevyistä voi irrota tuloilmaan kuituja. Tilojen sisäilmasta tehtiin kuitunäytetutkimukset, joiden tuloksista on kerrottu tarkemmin kohdassa 3.6.5.

Kuva 23. Tuloilmakanavan ääneneristys on tehty lamellien avulla.

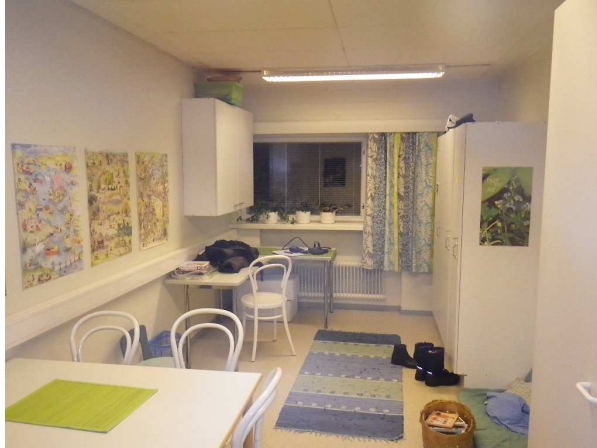
Huone 003:

- Ko. tilan ilmasta otettiin kuitunäyte, jossa todettiin selvästi suositusarvon ylittävä kuitupitoisuus (kerrottu tarkemmin kohdassa 3.6.4). Analyysivastaus on liitteessä 7.

Kuva 27. Yleiskuva huoneesta 003.
