## Tarkastusraportti

<b>Tapaustunnus</b>	Koukkuniemi, Kantarausa			
<b>Kartoittaja</b>	Werker Palvelut Oy / Antti Marin			
<b>Tilaaja</b>	Teemu Heinonen Aluevastaava Tampereen Tilapalvelut Puhelin 050 083 3562 <a href="mailto:teemu.heinonen@tampere.fi">teemu.heinonen@tampere.fi</a>			
<b>Vahinkopaikan osoite</b>	Rauhaniementie 19 33180 Tampere			
<b>Yhteyshenkilö</b>	Niina Keso 044 486 3135			
<b>Vahingon havaitsemispäivä</b>	11.2.2022			
<b>Kartoituspäivä</b>	1.3.2022			
<b>Asiakkaan alustava kuvaus vahingosta</b>	WC:stä valuu seinää pitkin likaa vettä tai jotain vastaavaa ja maalit lähtenyt / kuprulla.			
<b>Läsnäolijat</b>	<b>Nimi</b>	<b>Rooli</b>	<b>Matkapuhelin</b>	<b>Sähköposti</b>
	Antti Marin	Kartoittaja	0447444000	antti.marin@werker.fi
<b>Huomatut vahingot</b>	<input checked="" type="checkbox"/> Vesivuoto <input type="checkbox"/> Palo <input type="checkbox"/> Murto <input type="checkbox"/> Ulkopuolinen syy <input type="checkbox"/> Lasi <input type="checkbox"/> Luonto <input type="checkbox"/> Muut:

*Lämminvesiputkessa pistevuoto tilassa 1.krs hallinto, huone 9.*

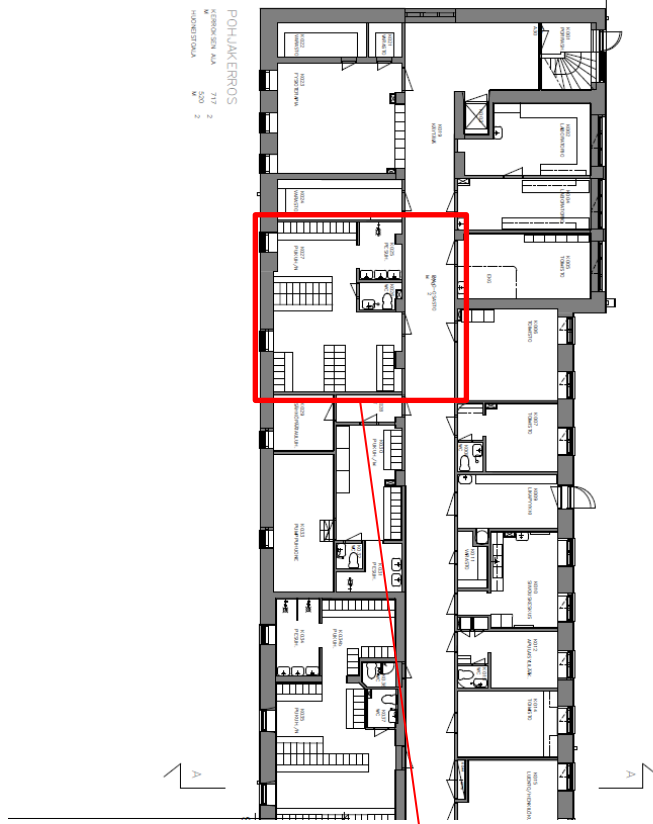
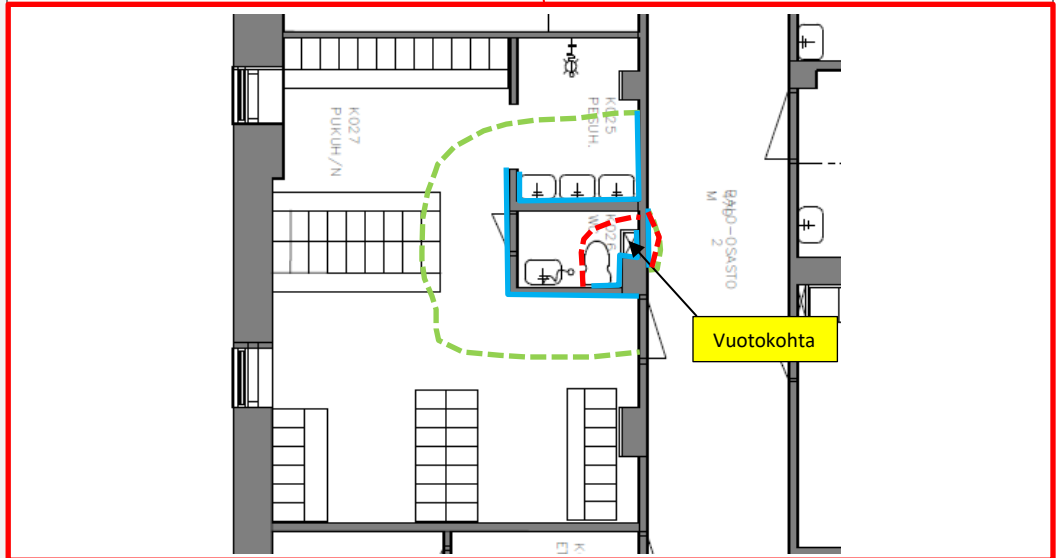
Pohjapiirros: Pohja krs.

**Punaisella** lattian kastunut alue

**Sinisellä** seinän kastunut alue

**Vihreällä** katon kastunut alue
