Tutkimusraportti

Päiväys	25.11.2022
Projekti	Rakenne- ja kosteustekninen kuntotutkimus
Tilaaaja	Tampereen Tilapalvelut Oy, Joonas Nikula, Isännöitsijä
Kohde	Puutyöpaja, alkuperäinen osa, Viinikankatu 44 C, 33800 Tampere

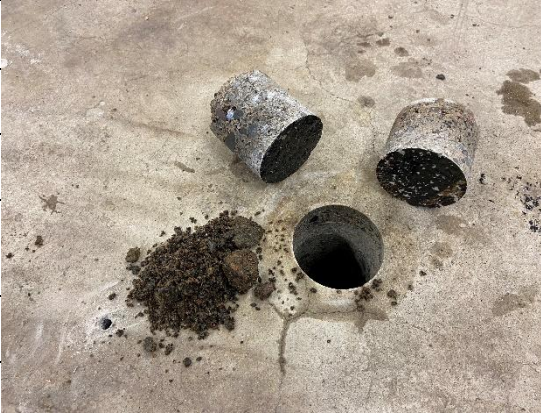
Rakenneavaukset RA.01-RA.03, alapohjarakenne keskialueella, AP1

Todettu mitta (mm)	Rakenne, materiaali
70-90	(muovimatto ja tasoite, toimisto-osalla) betoni
-	bitumisively
70-90	betoni
-	hiekkainen sora
-

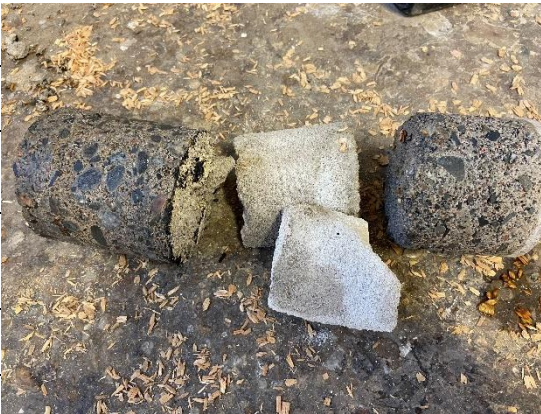
Rakenneavaus RA.04-RA.05, alapohjarakenne reuna-alueilla AP.02

Todettu mitta (mm)	Rakenne, materiaali
80-90	betoni
80-90	kevytbetoni
-	bitumisively
50-100	betoni
-	hiekkainen sora

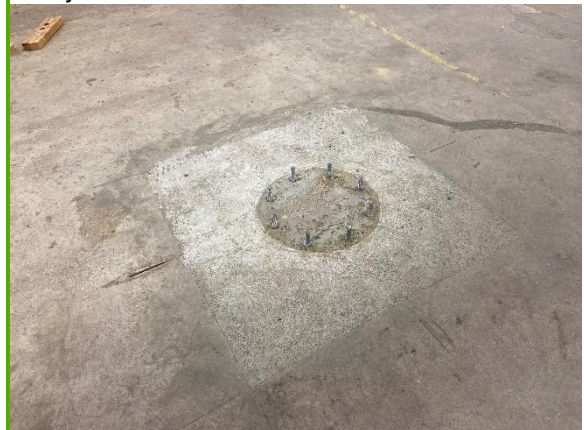
Rakentamisajankohdan jälkeen valettu antura laitejalustalle

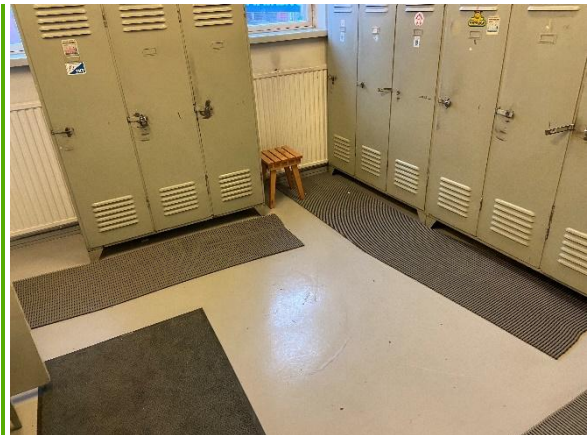
Pukuhuoneessa maalattu betonilattia

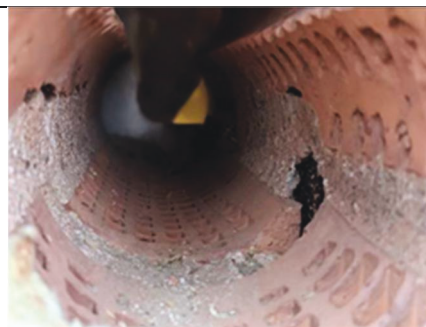
Rakenneavaus RA.13-US.01 ja vanhat aukot, ulkoseinärakenne yleensä

Todettu mitta (mm)	Rakenne, materiaali
430-450	massiivitiili, kennotiili, puhtaaksimurattu
10-20	rappaus
-	maali

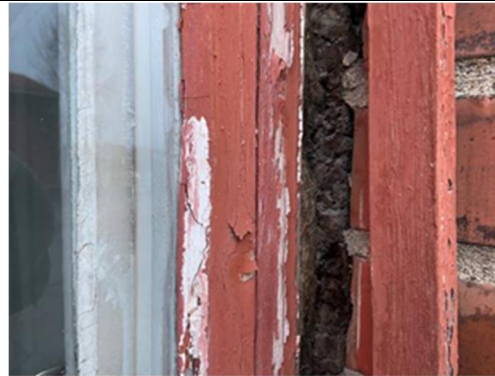
Rakenneavaus RA.12-US.02 ja mikrobinäytteet, ulkoseinärakenne päädyissä betonipilarien kohdalla

Todettu mitta (mm)	Rakenne, materiaali
130	kennotiili
50	korkki
n. 300	betonipilari
10-20	rappaus
-	maali

Ulkoseinänäytteessä MB.01 oli sienipitoisuudet koholla ja kahta kosteusvaurioindikaattorilajia. Nämä tekijät voivat viitata mikrobivaurioon. Myös näytteissä MB.05 ja MB.06 sienipitoisuudet olivat hieman koholla, mutta näytteissä ei ollut kosteusvaurioindikaattorilajeja tai niitä oli pelkättään yksittäisiä lajeja. Näytteissä oli samankaltainen mikrobisto.

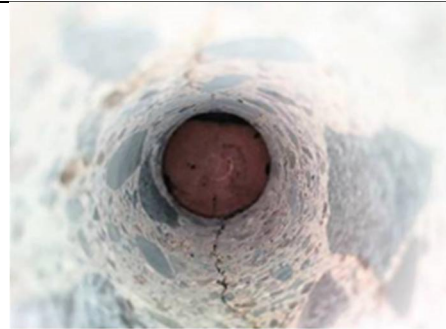
Rakeneavaukset RA.07-11-SOK.01, sokkelirakenne

Todettu mitta (mm)	Rakenne, materiaali
140-150	betoni, muottilautapintainen
-	bitumisively
n. 270	tiili (osittain ohut, n. 5-10 mm ilmaväli tai laasti)
10-20	rappaus ja maali

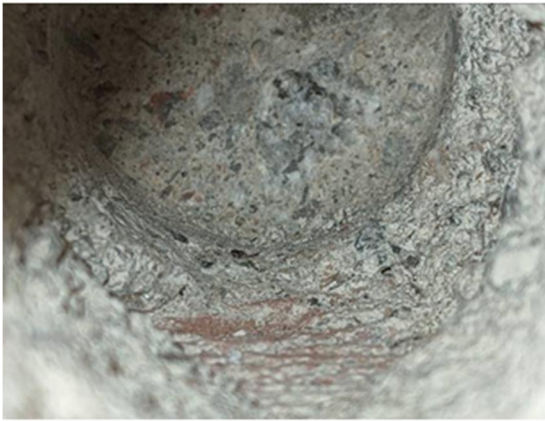
Julkisivumuurauksen ja aukkopalkin välissä ei eristettä

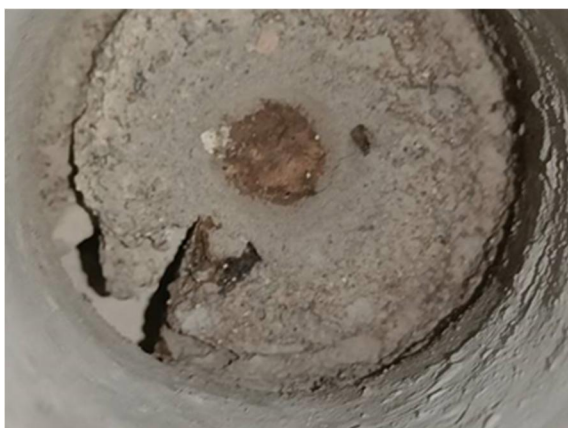
Sokkelissa ei havaittu eristettä rakenneavauksissa. Betoni on tiiltä vasten. Välissä havaittiin osassa avauksessa ohuesti laastia ja osassa puhdas tiilipinta. Sokkeli on kosteudeneristetty sisäpuolelta bitumisivelyllä. Sokkelin ja tiilimuurauksen välissä on näkyvissä myös sivelyä. Ulkopinnan alaosassa havaittiin lisäksi paikallisesti bitumikermi ja -sivelyä itäosan laajennusosaan liittyessä. Ulkopuolinen vedeneristys on voitu tehdä laajennusosan yhteydessä.

Laastia sokkelibetonin ja tiilen välissä

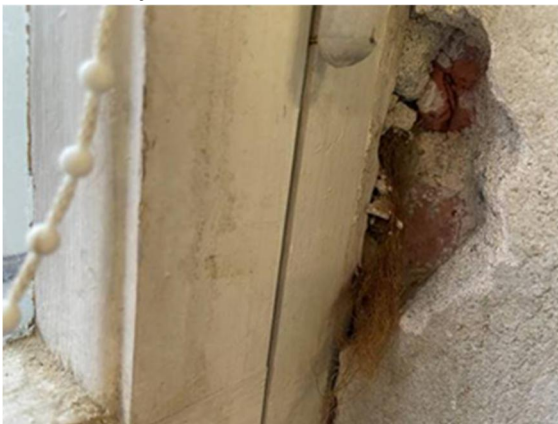
Ikkunakarmi rapattu hieman yli sisäpuolelta

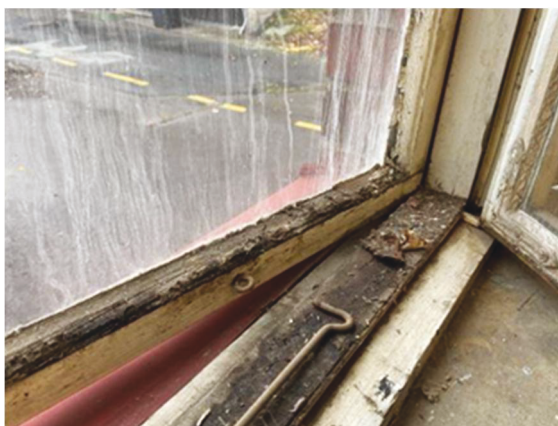
Puiteväli kastunut ja likaantunut voimakkaasti, ikkunan puitteet aukeavat sisälle ja ulos

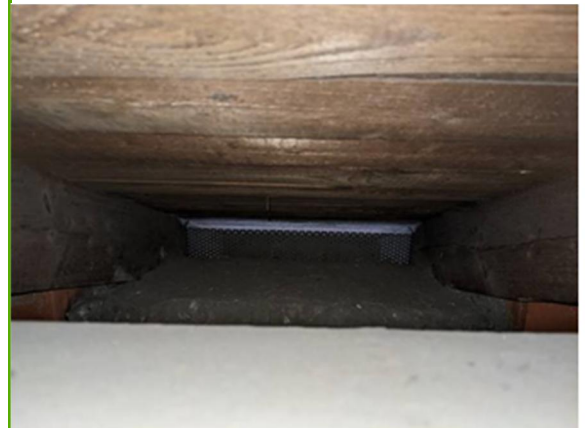
Tuuletusaukko räystäällä

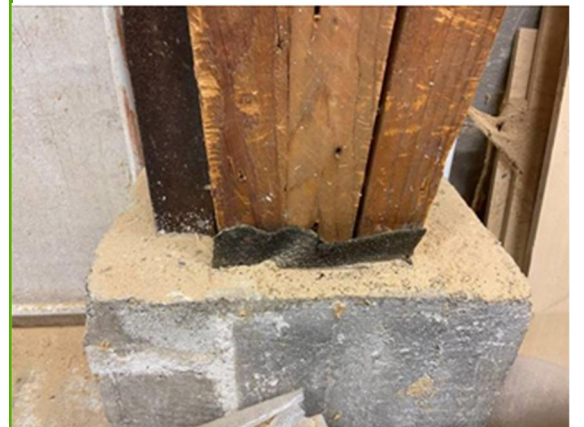
Ristikkokehissä havaittiin sisätiloissa merkkejä rakenteiden liikkeistä halkeiluna. Merkittävää halkeilua on etenkin länsisivulla lähellä rakennuksen keskikohtaa ja laajennusosia. Kehiä on tuettu kohdalla vinosauvalla. Muutamia merkittäviä halkeamia havaittiin myös muissa kehissä. Lisäksi katon kipsilevyissä oli halkeamia, jotka osin lähtivät kehistä. Kehäpilarit on erotettu tarkastetuina osin betonista bitumikermillä.

Kehä erotettu betonista kermillä

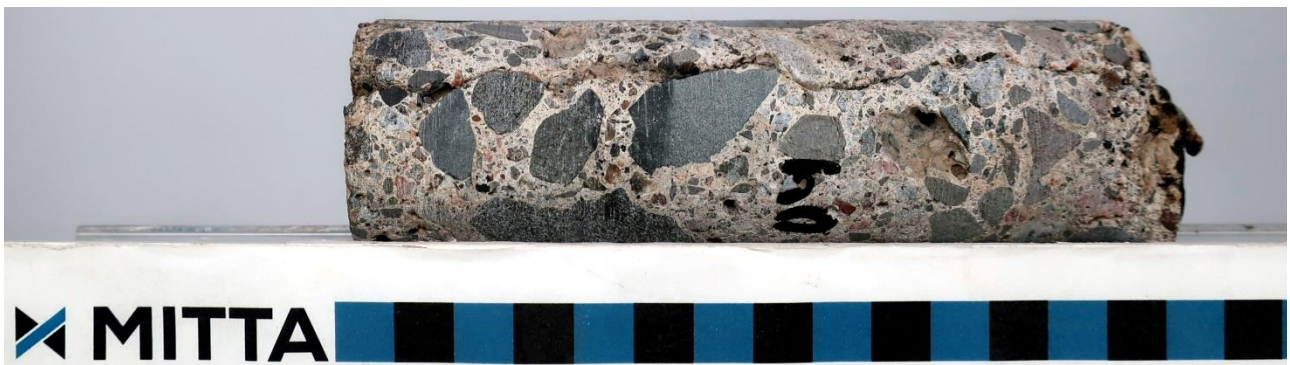
Kuva 1. Näyte 04. Ulkopinta vasemmalla.

Kiviaines	Pääosin kulmikkaita, paikoin hieman pyörityneitä granitoidi- ja amfiboliittikappaleita, Ø < 26 mm.
Sideaines	Vaalean rusehtavan harmaata, hieman karhean tuntuista.
Tiivistyminen ja huokokset	Keskinkertainen, huokokset Ø 4 mm. Lisäksi onkaloita Ø < 11 mm.
Raudoitus	Useita, pinnan suuntaisia ja viistosti pinnan vastaisia teräksiä Ø 3 mm n. 45–146 mm syvyydellä ulkopinnasta. Kaksi teräksistä lävistää ulkopinnan, neljä teräksistä lävistää sisäpinnan. Sideaineessa on ruostetta 115–146 mm syvyydellä ulkopinnasta. Terästen tartunnassa on paikoin huokosia.
Pinnat ja pinnoitteet	Ulkopinta on rypyläinen betonipinta, jossa kiviaines on esillä. Sisäpinta on katkennut/katkaistu betoni, jossa on arviolta bitumia terästen yhteydessä.
Materiaalikerrokset ja niiden tartunta	-
Puutteet ja vauriot	Näytteessä on pinnan vastainen näytteen lävistävä halkeama.
Muita huomioita	*Karbonatisoituminen on saavuttanut terässyvyyden ja teräskorroosio on käynnistynyt. Karbonatisoituminen ulottuu halkeaman reunoilla läpi näytteen ja on edennyt noin 10 mm etäisyydelle halkeaman reunoilta.
