Kuntotarkastus RS³

Tahmelankatu 21
33240 Tampere
12.06.2018

YHTEENVETO

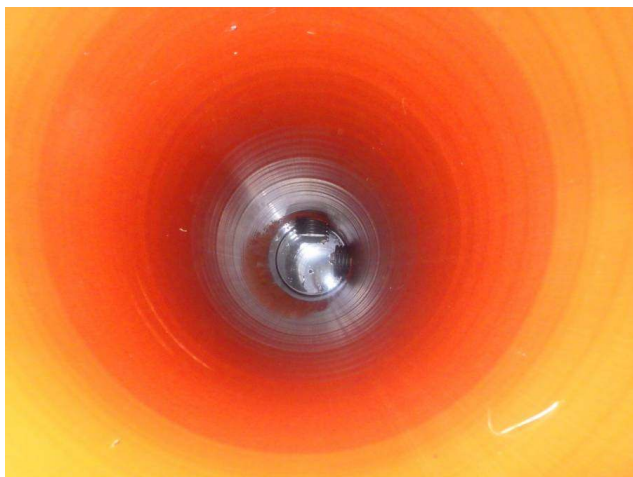
12. Salaojan tarkastuskaivoa

- Salaojat on saadun tiedon mukaan asennettu vuonna 2012, koska kellarin rakenteet ovat kastuneet maaperästä tulevan kosteusrasituksen takia.
- Salaojajärjestelmästä päästiin tarkastamaan salaojien tarkastuskaivot jokaisella nurkalla. Salaojien tarkastuskaivoissa ei havaittu vaurioita. Kolmen kaivon pohjalla on hieman vettä, mutta vedenpinta ei ole salaojaputkien pinnan yläpuolella. Havaintojen mukaan järven puoleiselta nurkalta kaivosta lähtee salaojien purkupuutki järvellepäin.

- Kellarin lattiasta ja seinien alaosaan tehtyjen kosteushavaintojen perusteella ulkopuolelle tehty salaojitus ja perumuurin kosteuseristys eivät ole pystyneet kuivattamaan kellarin rakenteita. Mikäli maaperän kosteus on merkittävä, ei salaojitus ja perusmuuria vasten asennettava patolevy kykene kuivattamaan maanalaisia rakenteita, sillä maakosteutta nousee maaperästä myös talon keskiosille ja väliseinien alaosiin.

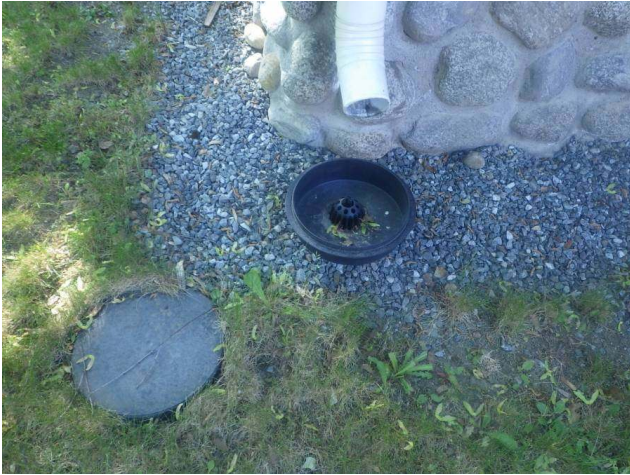
- Kattovedet on johdettu syöksytorvien alla sijaitseviin rännikaivoihin, joista vedet on johdettu pois rakennuksen viereltä. Ei huomautettavaa.

14. Kattovesien ohjausta ja salaojan tarkastuskaivoa

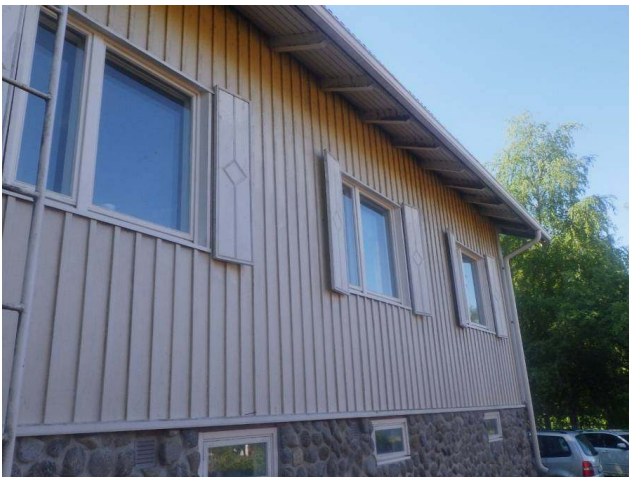
16. Julkisivua

- Julkisivuverhouksen pinta on likaantunut ja maalipinta on paikoin vaurioitunut/hilseillyt irti.
- Autotallin päädyssä puuverhouksen alaosan tippilistassa on lahovauriota noin metrin matkalla.

- Kohteen ulkoseinät on rakennusajankohdalle tyypillisesti toteutettu tuulettumattomana, eli puuverhouksen takana ei ole avointa tuuletusrakoa. Kokemuksen mukaan sisäilman kosteutta voi tiivistyä haitallisessa määrin tuulettumattomaan seinärakenteeseen joka aiheuttaa ajan kuluessa vaurioita runkorakenteille. Tuulettumaton ulkoseinärakenne on luokiteltu riskirakenteeksi kuntotarkastuksen suoritusohjeessa (KH 90-00394). Rakenteen kuntoa ei kuntotarkastusmenettelyllä voida selvittää, sillä se vaatisi puuverhouksen laajempia avauksia.

- *Puuverhouksen tekninen käyttöikä on normaalirasituksessa 50 vuotta (KH 90-00403, Kiinteistön tekniset käyttöiät ja kunnossapitojaksot, 2008).*

Alkuperäinen puuverhous on ylittänyt teknisen käyttöikänsä ja sen uusimis/kunnostustarpeeseen tulee varautua.

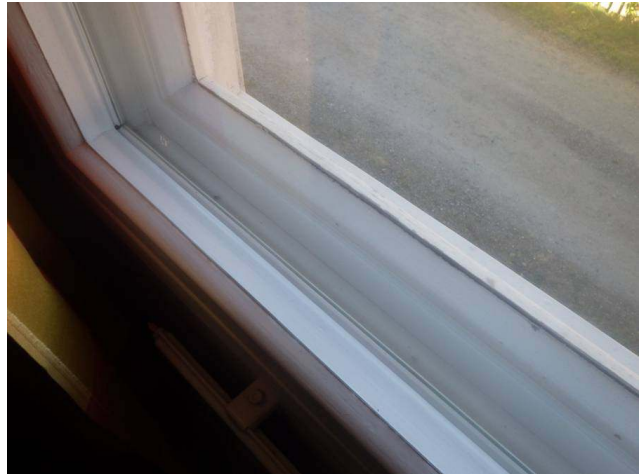
- Rakennuksen ikkunat ovat puurakenteisia. Ikkunat ovat 2-puitteisia ja alunperin 2-lasisia, joihin on asuinkerroksen osalle lisätty jälkeempään yksi lasi puitteiden väliin.
- Autotallin nosto-ovi on uusittu. Ikkunoissa ja ulko-ovissa ei havaittu merkittäviä vaurioita.

22. Asuinkerroksen ikkunoihin on lisätty ikkunalasi puitteiden väliin

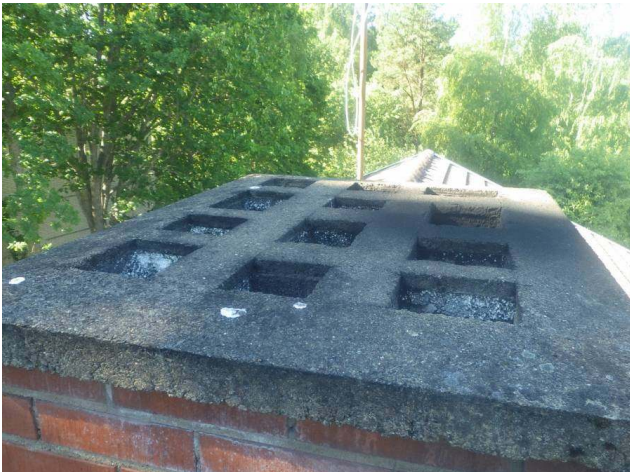
- Piipun päällä ei ole sadehattua, joka lisää hormien kosteusrasitusta. Piipun läpiviennin pellityksen ja tiilipiipun liitoksessa on epätiiveyttä, josta kosteutta voi päästä alusrakenteisiin. Yläpohjatilasta tarkasteltuna piipun yläosassa ei havaittu läpiviennin vuotoihin viittaavia jälkiä.

30. Piipun päällä ei ole sadehattua

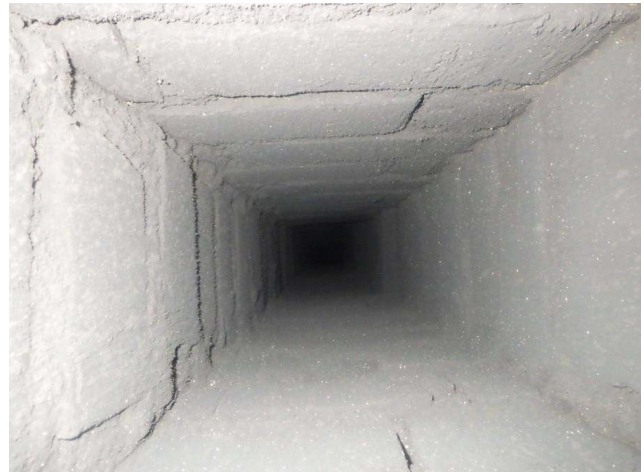
- Piipun hormien yläosissa ei piipun päältä otettujen kuvien perusteella havaittu vaurioita.

31. Savuhormia piipun päältä kuvattuna

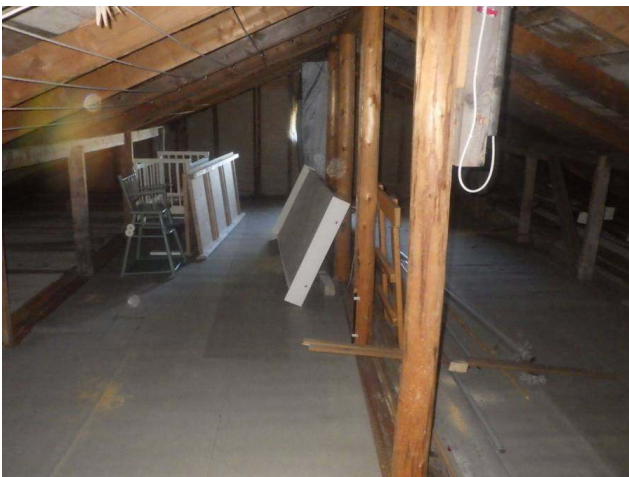
32. Ullakkoa

- Ullakon lattialle on levitetty muovimattoja. Tiiviit muovimatot yläpohjan lämmöneristykseen yläpinnassa aiheuttaa kosteuden tiivistymisen riskin muovimaton alapintaan. Yhtä maton reunaa raotettiin, eikä maton alla havaittu selkeitä kosteuden tiivistymisen jälkiä. Riskin takia muovimatot on silti suositeltavaa poistaa ullakon lattiasta.

Suosittelaa ullakon lattialta tiiviiden muovimattojen poistamista kosteuden tiivistymisriskin takia.

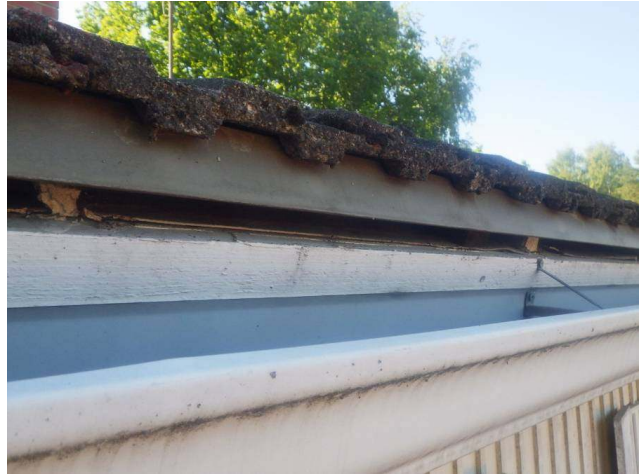
35. Tiilikatteen alla on bitumihuopakate, jonka päällä on tuuletusrimat

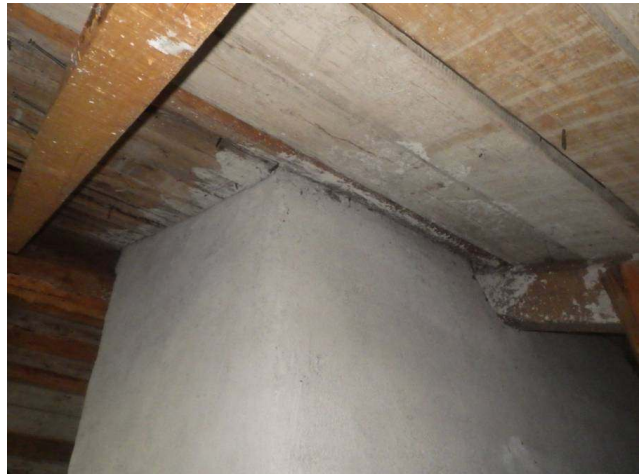
39. Savupiipun läpivienti, ei vuotojälkiä

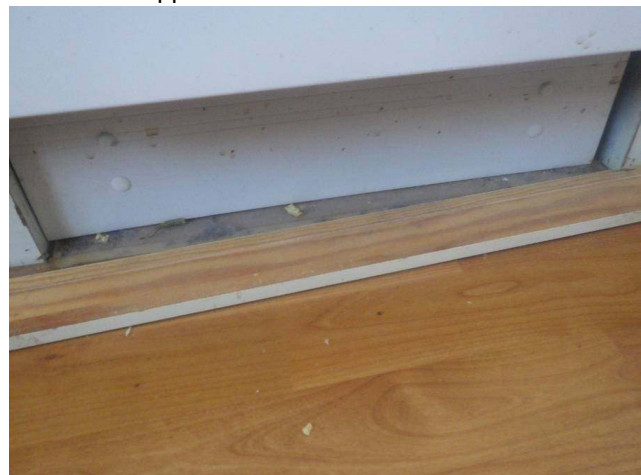
- Astianpesukoneen alapuolelle on asennettu valumasuojakaukalo.

51. Valumasuojakaukalo astianpesukoneen alla

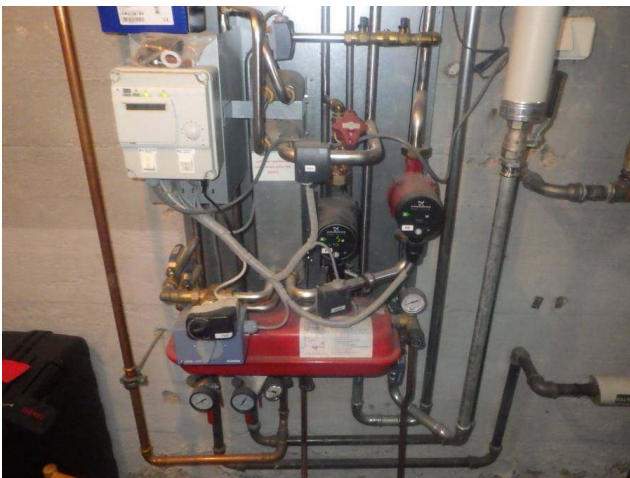
- Kaukolämmönsiirrin valmistetarran mukaan vuodelta 2009. Laitteistossa ei silmämääräisellä tarkastelulla havaittu huomautettavaa.
- Kellarin teknisessä tilassa kulkevissa lämmitysputkien eristeissä on todennäköisesti asbestia. Ehjät asbestimateriaalit eivät aiheuta toimenpiteitä, mutta asbesti tulee huomioida, jos putkieristeitä poistetaan tai työstetään. *Katso kohta yleistä (ks. kohta Asbesti rakennusmateriaaleissa raportin lopussa olevasta liitteestä Yleistä RS³ Kuntotarkastuksesta).*
- Lämmityspattereissa ja putkissa ei havaittu vuotoja tai vaurioita nähdyillä osin. Patteritermostaatit on uusittu pääosin jossain vaiheessa.
- Rakennuksessa on ollut alunperin öljylämmitys. Vanha öljysäiliö on jätetty maanalle rakennuksen ulkopuolelle. Öljysäiliön kunnosta ei ole tietoa.

56. Kaukolämpölaitteistoa

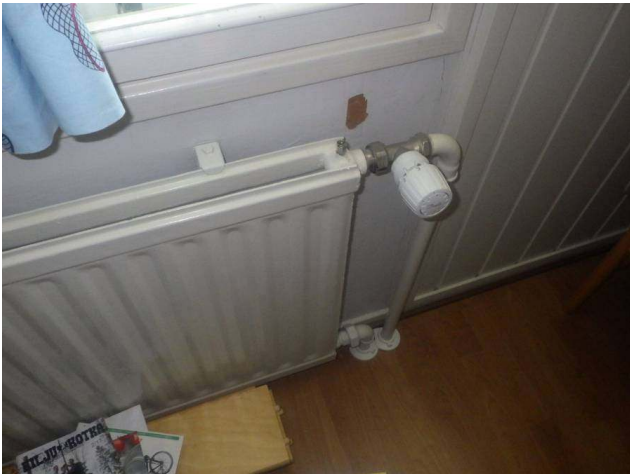
58. Lämmityspatteria

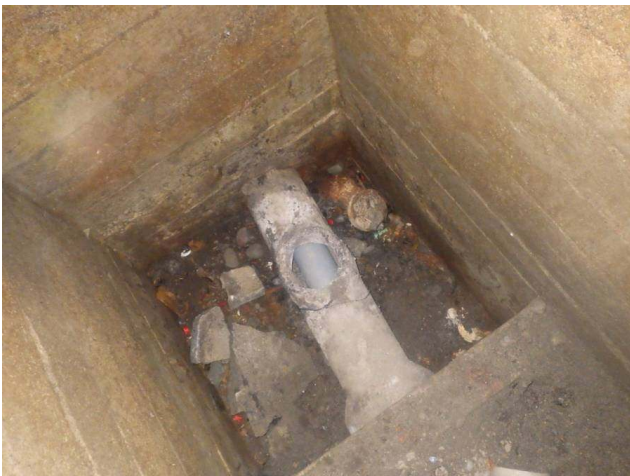
- Viemäreitä on osittain uusittu muoviviemäreiksi. Osin kellarissa kulkee alkuperäisiä valurautaviemäreitä, jotka ovat ylittäneet teknisen käyttöikänsä ja niiden uusimistarpeeseen tulee varautua. *Valurautaisten viemäriputkien tekninen käyttöikä on normaalirasituksessa 50 vuotta (KH 90-00403, Kiinteistön tekniset käyttöiät ja kunnossapitojaksot, 2008).*

64. Alkuperäisen betonisen pohjaviemärin sisään on asennettu muoviviemäri

Alkuperäisten viemärien uusimiseen varautuminen. Viemärien kunto voidaan tarkasti tutkia vain viemärikuvauksella.

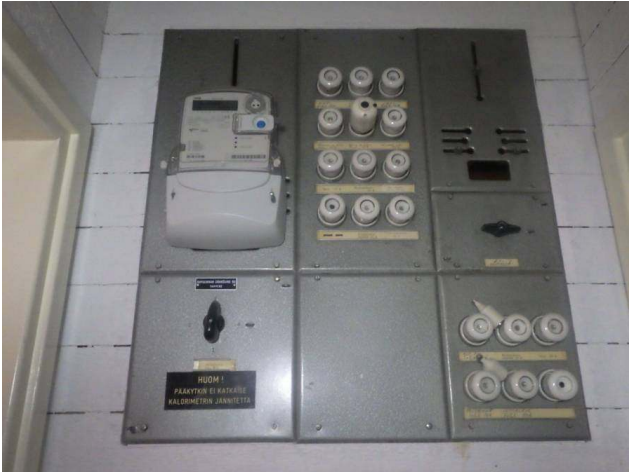
- Silmämääräisesti tarkasteltuna ei havaittu merkittäviä vaurioita tai puutteita sähköjärjestelmässä. Sähköasennukset ovat monilta osin alkuperäisiä, eivätkä ne vastaa kapasiteetiltaan ja käyttöturvallisuudeltaan tämän päivän vaatimuksia.

- Sähköjärjestelmän osien tekninen käyttöikä on pääosin noin 30-50 vuotta. (ST 97.00, Sähkö- ja tietojärjestelmien kuntotutkimus, 2005).

66. Sulakkeita

Sähköjärjestelmän uusimattomat osat ovat ylittäneet teknisen käyttöikänsä ja niiden uusimistarpeeseen tulee varautua.

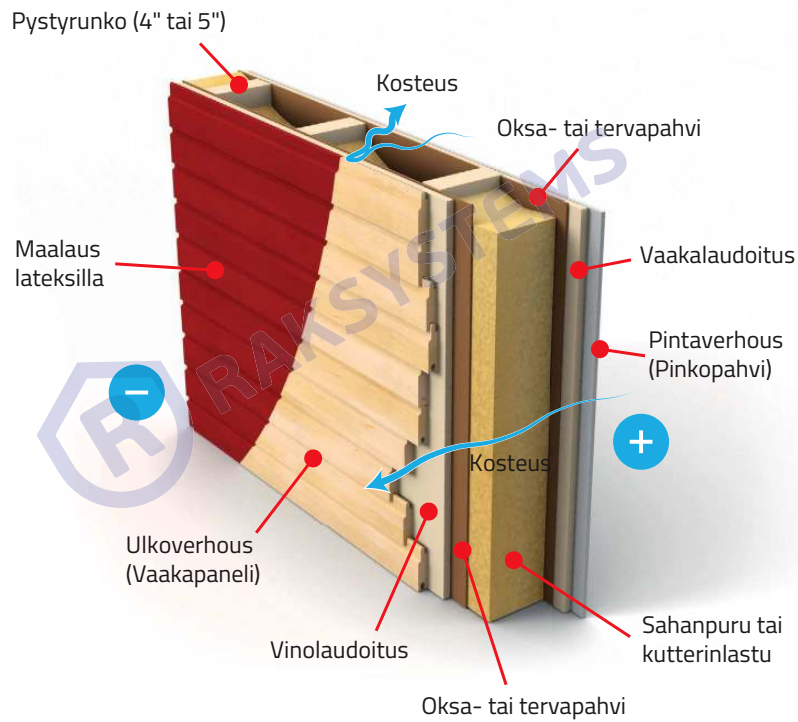
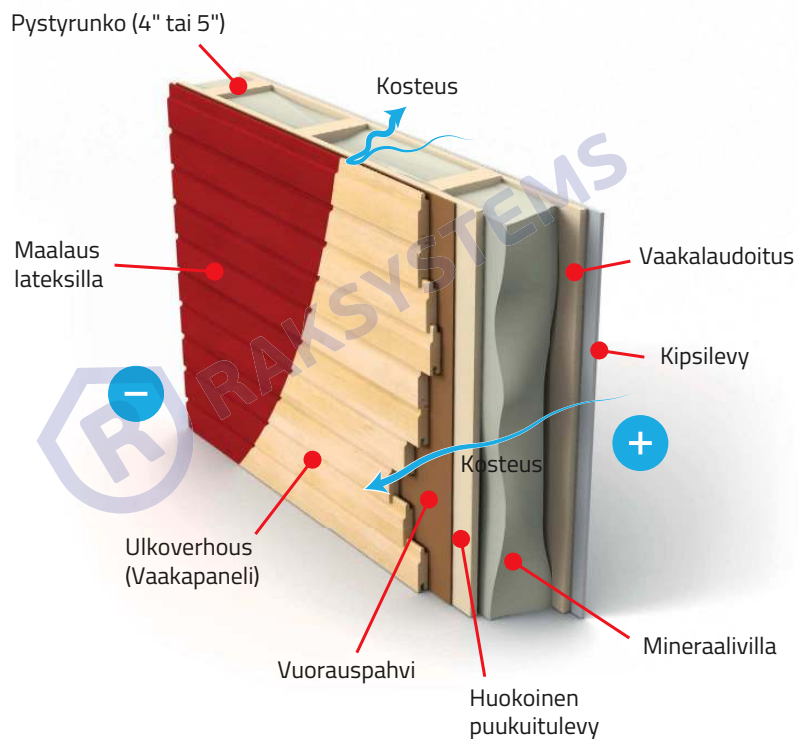
TUULETTUMATTOMAN PUURUNKOISEN ULKOSEINÄN VAURION AIHEUTTAJIA

ESIMERKKI RISKIRAKENTEESTA:
