## Kuntotarkastus RS<sup>3</sup>

Tahmelankatu 21  
33240 Tampere  
12.06.2018

Tarkastuksen kohteena oli järvelle laskevaan Pispalan harjun alarinteeseen vuonna 1959 rakennettu yhden asuinkerroksen ja kellarin käsittävä omakotitalo.

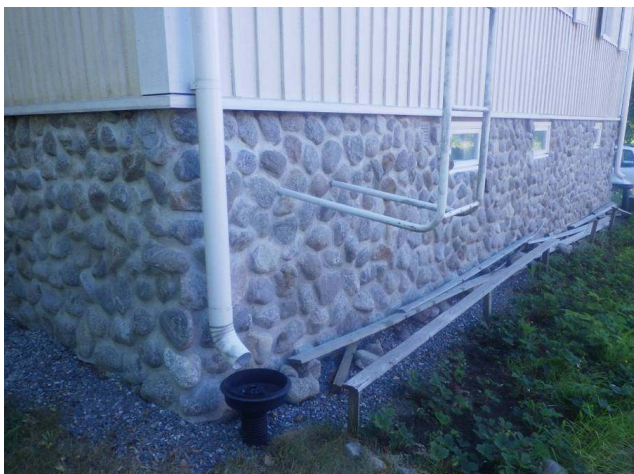
1. Vierustaa ja sokkelia

- Maanpintojen kallistuksissa rakennuksen ympärillä ei havaittu merkittäviä puutteita.
- Rakennuksen vierustoilla ei ole haitallista kasvillisuutta tai multapenkkejä.

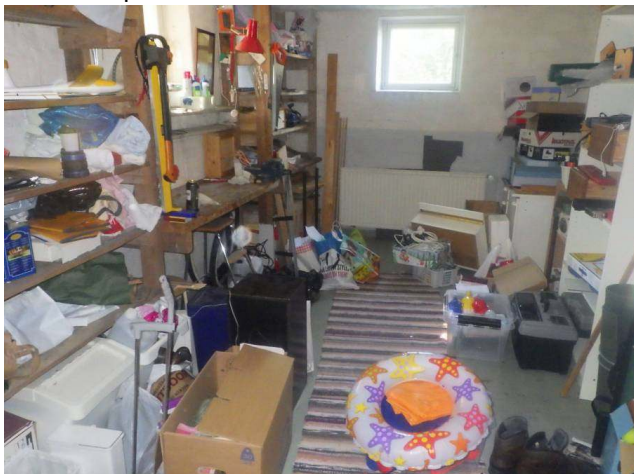
- Kellarissa tavarat rajoittivat osin tilojen tarkastamista ja rakenteiden kosteuskartoitusta. Kellarin lattiaa ja seinien alaosa kartoitettiin paikoittain vapailta osilta pintakosteudentunnistimella. Lattiassa havaittiin lähes kauttaaltaan kohonneita kosteusarvoja sekä paikottain lattiapinnoitteessa kosteuden aiheuttamaa lattiapinnoitteen irtoamista ja kupruilua. Myös väliseinien alaosissa ja rinteen puolella maanvastaisten seinien alaosissa havaittiin kohonneita kosteusarvoja ja kosteuden aiheuttamia vaurioita mm. "makuuhuoneen", aulatala, teknisen tilan ja kellarin pikkuvaraston osalla. Havaitut kosteudet ovat maaperästä rakenteisiin kapillaarisesti nousevaa maakosteutta, jota edes salaojitus ja perusmuurin ulkopuolinen kosteuseristys eivät pysty estämään. Rakennus sijaitsee Pispalanharjun alarinteessä lähellä Pyhäjärveä, joten maaperää kastelee ylärinteestä tulevat vedet.

5. Kellarin varastohuonetta

**Kellarin rakenteiden saaminen kuivaksi vaatisi kostuneilta osilta maanvastaisen lattiarakenteen purkamista pois, uusien kosteus- ja lämmöneristysten sekä kapillaarikatkojen asentamista sekä todennäköisesti kellarin sisäpuolella alapohjaan salaojituksen tekemistä ja lattialämmityksen asentamista rakenteen kuivanapysymiseksi. Mikäli kellaritiloja halutaan käyttää kosteusteknisesti toimivina asuin- ja/tai harrastetiloina, tulee kellarin rakenteet korjata erillisen suunnitelman / korjaustyöselostuksen mukaisesti jossa maaperän kosteusrasitus rakenteille on huomioitu.**

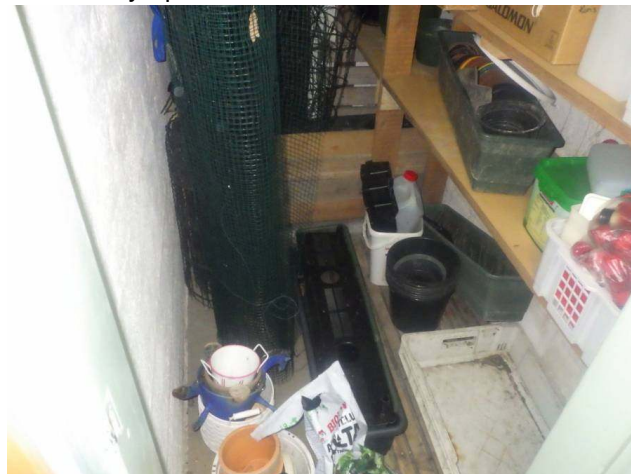
6. Kellarin pikkuvarastoa

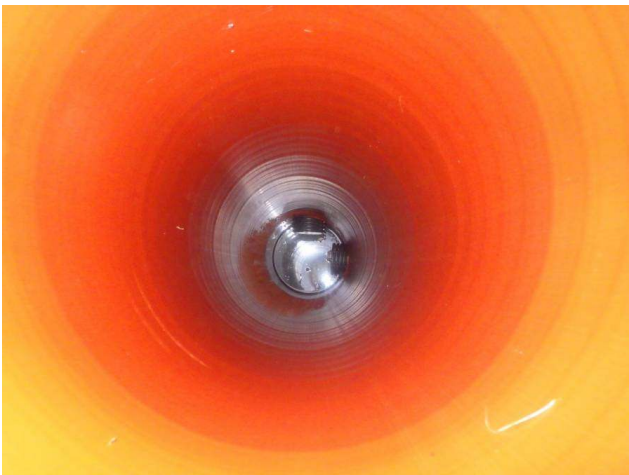
12. Salaojan tarkastuskaivoa

- Salaojat on saadun tiedon mukaan asennettu vuonna 2012, koska kellarin rakenteet ovat kastuneet maaperästä tulevan kosteusrasituksen takia.
- Salaojajärjestelmästä päästiin tarkastamaan salaojien tarkastuskaivot jokaisella nurkalla. Salaojien tarkastuskaivoissa ei havaittu vaurioita. Kolmen kaivon pohjalla on hieman vettä, mutta vedenpinta ei ole salaojaputkien pinnan yläpuolella. Havaintojen mukaan järven puoleiselta nurkalta kaivosta lähtee salaojien purkupuutki järvellepäin.

- Kellarin lattiasta ja seinien alaosaan tehtyjen kosteushavaintojen perusteella ulkopuolelle tehty salaojitus ja perumuurin kosteuseristys eivät ole pystyneet kuivattamaan kellarin rakenteita. Mikäli maaperän kosteus on merkittävä, ei salaojitus ja perusmuuria vasten asennettava patolevy kykene kuivattamaan maanalaisia rakenteita, sillä maakosteutta nousee maaperästä myös talon keskiosille ja väliseinien alaosiin.

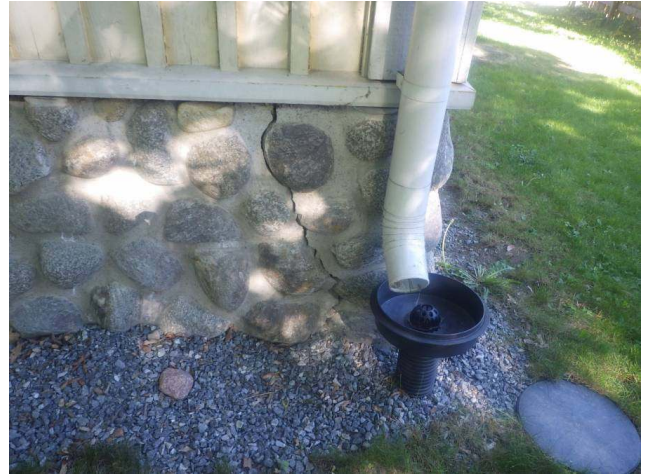
- Kattovedet on johdettu syöksytorvien alla sijaitseviin rännikaivoihin, joista vedet on johdettu pois rakennuksen viereltä. Ei huomautettavaa.

15. Kattovesien ohjausta ja salaojan tarkastuskaivo

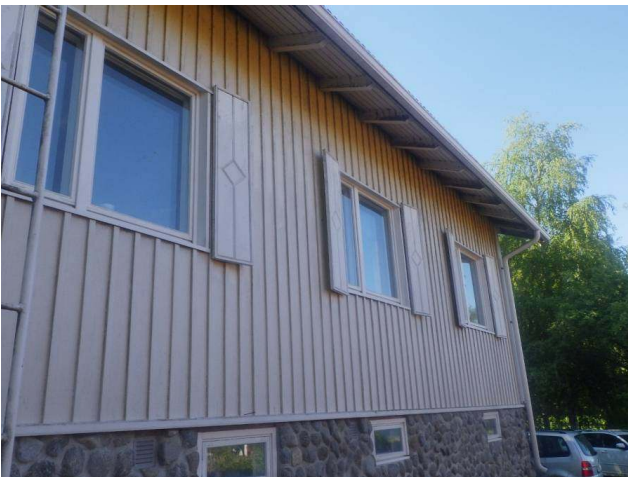
16. Julkisivua

- Julkisivuverhouksen pinta on likaantunut ja maalipinta on paikoin vaurioitunut/hilseillyt irti.
- Autotallin päädyssä puuverhouksen alaosan tippilistassa on lahovauriota noin metrin matkalla.

- Kohteen ulkoseinät on rakennusajankohdalle tyypillisesti toteutettu tuulettumattomana, eli puuverhouksen takana ei ole avointa tuuletusrakoa. Kokemuksen mukaan sisäilman kosteutta voi tiivistyä haitallisessa määrin tuulettumattomaan seinärakenteeseen joka aiheuttaa ajan kuluessa vaurioita runkorakenteille. Tuulettumaton ulkoseinärakenne on luokiteltu riskirakenteeksi kuntotarkastuksen suoritusohjeessa (KH 90-00394). Rakenteen kuntoa ei kuntotarkastusmenettelyllä voida selvittää, sillä se vaatisi puuverhouksen laajempia avauksia.

- *Puuverhouksen tekninen käyttöikä on normaalirasituksessa 50 vuotta (KH 90-00403, Kiinteistön tekniset käyttöiät ja kunnossapitojaksot, 2008).*

**Alkuperäinen puuverhous on ylittänyt teknisen käyttöikänsä ja sen uusimis/kunnostustarpeeseen tulee varautua.**

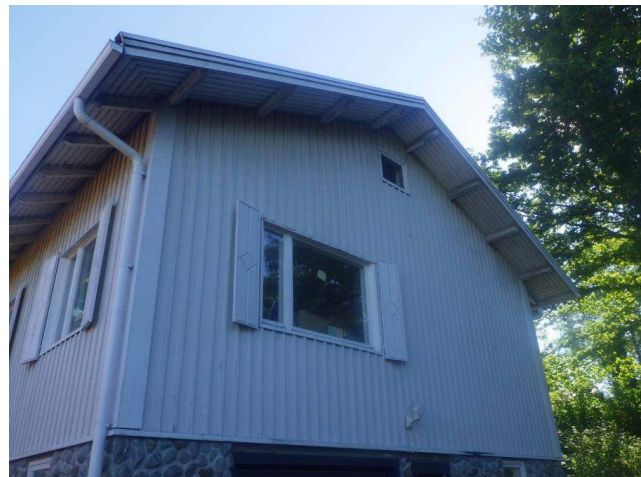
17. Julkisivua autotallin päädyssä

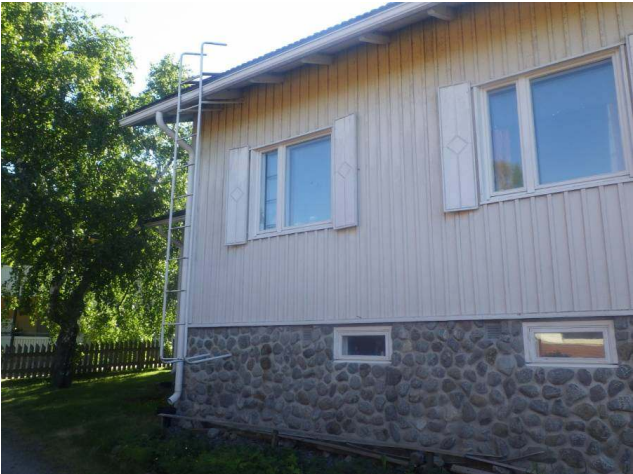
21. Ikkunoita

- Rakennuksen ikkunat ovat puurakenteisia. Ikkunat ovat 2-puitteisia ja alunperin 2-lasisia, joihin on asuinkerroksen osalle lisätty jälkeempään yksi lasi puitteiden väliin.
- Autotallin nosto-ovi on uusittu. Ikkunoissa ja ulko-ovissa ei havaittu merkittäviä vaurioita.

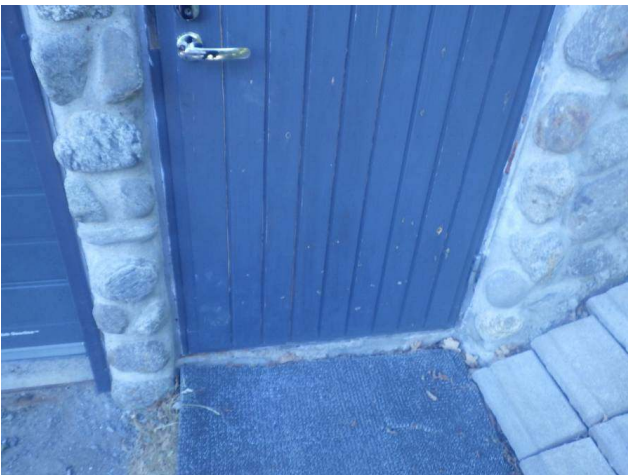
23. Kellarin ulko-ovea

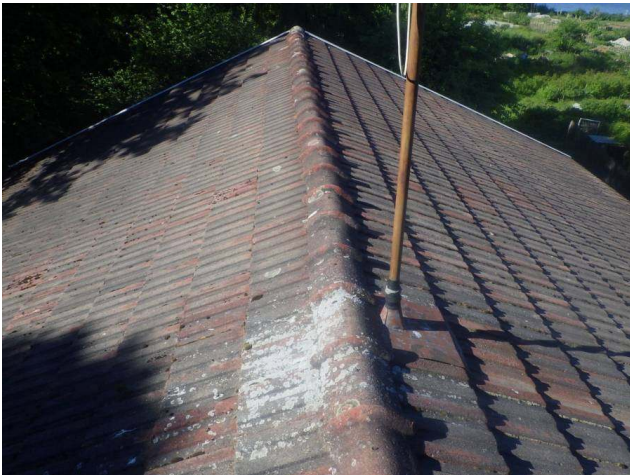
26. Yleiskuvaa ja antenniputken läpivientä

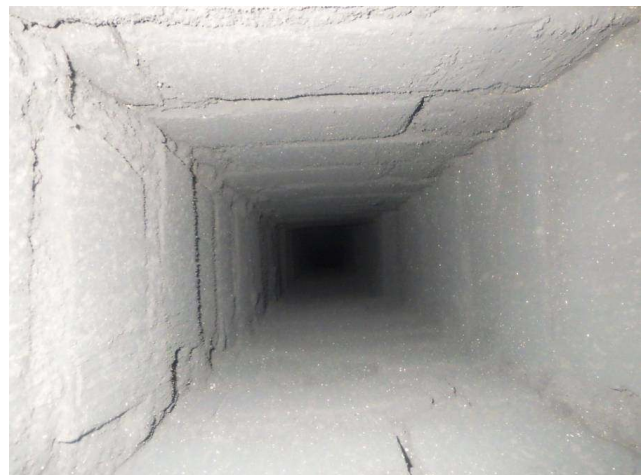
- Piipun hormien yläosissa ei piipun päältä otettujen kuvien perusteella havaittu vaurioita.

31. Savuhormia piipun päältä kuvattuna

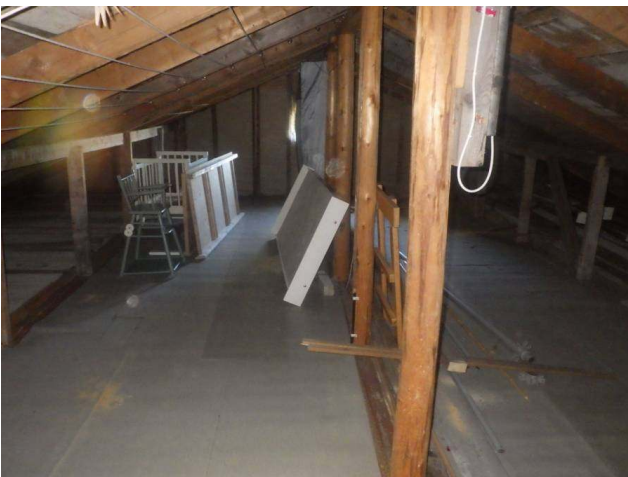
32. Ullakkoa

- Ullakon lattialle on levitetty muovimattoja. Tiiviit muovimatot yläpohjan lämmöneristykseen yläpinnassa aiheuttaa kosteuden tiivistymisen riskin muovimaton alapintaan. Yhtä maton reunaa raotettiin, eikä maton alla havaittu selkeitä kosteuden tiivistymisen jälkiä. Riskin takia muovimatot on silti suositeltavaa poistaa ullakon lattiasta.

**Suosittelaa ullakon lattialta tiiviiden muovimattojen poistamista kosteuden tiivistymisriskin takia.**

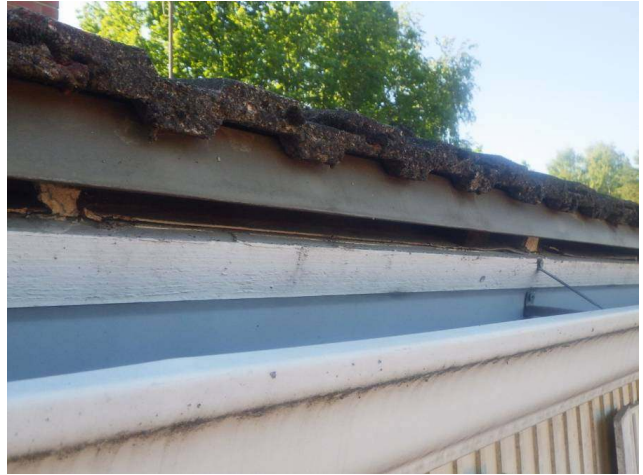
35. Tiilikatteen alla on bitumihuopakate, jonka päällä on tuuletusrimat

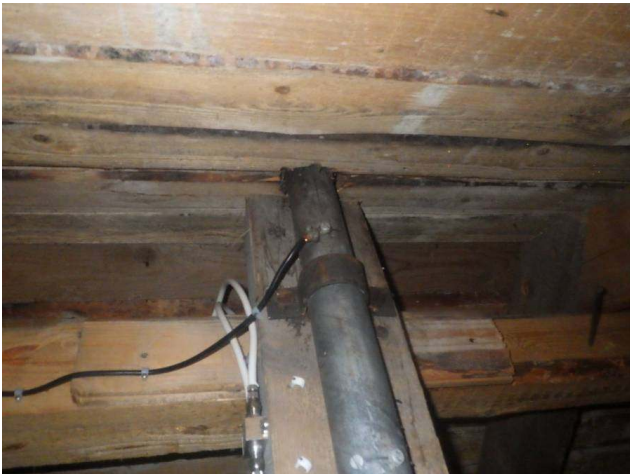
38. Antenniputken läpivienti, ei vuotojälkiä

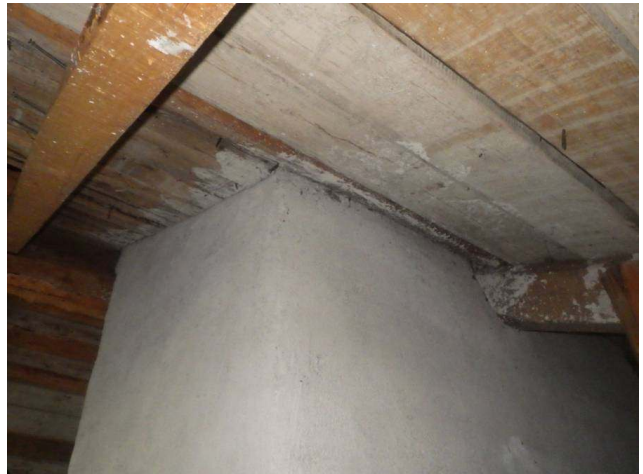
- Piipun päällä ei ole sadehattua, joka lisää hormien kosteusrasitusta. Piipun läpiviennin pellityksen ja tiilipiipun liitoksessa on epätiiveyttä, josta kosteutta voi päästä alusrakenteisiin. Yläpohjatilasta tarkasteltuna piipun yläosassa ei havaittu läpiviennin vuotoihin viittaavia jälkiä.

39. Savupiipun läpivienti, ei vuotojälkiä

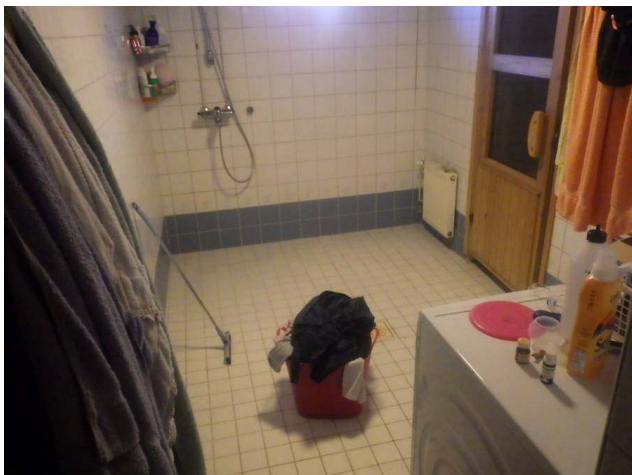
40. Pesuhuonetta

15.	Pesuhuoneen ja saunan lattialaatoituksia irti, laattasaumoissa vaurioita, vedeneristyksestä ei varmuutta (pesutilojen remonttitarve lähiaikoina)			●

- Pesuhuoneen ja saunan lattiat, seinien alareunat sekä suihkuseinän yläosat kartoitettiin kosteudentunnistimella 0,2-0,5 m havaintopisteiden välillä. Kohonneita kosteusarvoja havaittiin suihkun ja lattiakaivon välisellä alueella lattiassa sekä saunan kaivon ympärillä. Havaittu kosteus on saumojen kautta laatoituksen alle imeytynyttä kosteutta. Pintakosteudentunnistimella ei voida arvioida tarkasti kosteuden sijaintia tai syvyyttä rakenteessa.

- Märkätilan tarkkaa remonttiajankohta ei ole tiedossa, mutta arviolta tilat on remontoitu 1990-luvulla. 1980-luvulla ja 1990-luvun alkupuolella rakennetuissa märkätiloissa käytettiin yleisesti kosteussulkusivelyjä, joilla toteutettujen rakenteiden tekninen käyttöikä on noin 15 - 18 vuotta. Nykyisenlaisia vedeneristeitä on alettu käyttää yleisemmin 1990-luvun loppupuolella. Lattiassa havaittiin irronneita laattoja pesuhuoneessa ja saunassa ja laattasamoissa on halkeamia, jotka ovat merkki laatoituksen ikääntymisestä.

**Tilan remontoinnin yhteydessä lattiarakenteen tarkempi kosteuskartoitus/mittaus on suositeltavaa.**

Suosittelaa pesutilojen remointia l hiaikoina.

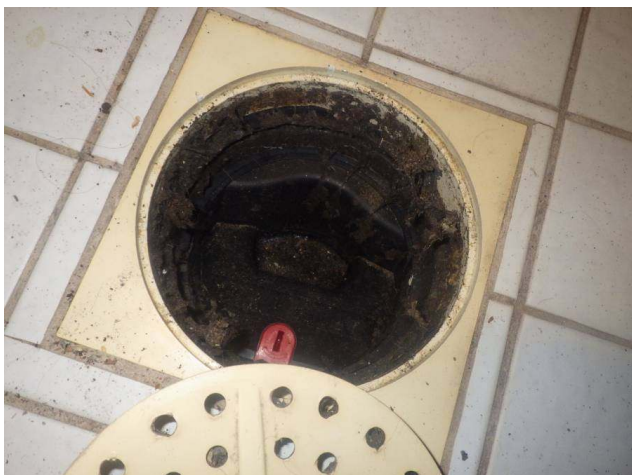
42. Suihkun lattiakaivo

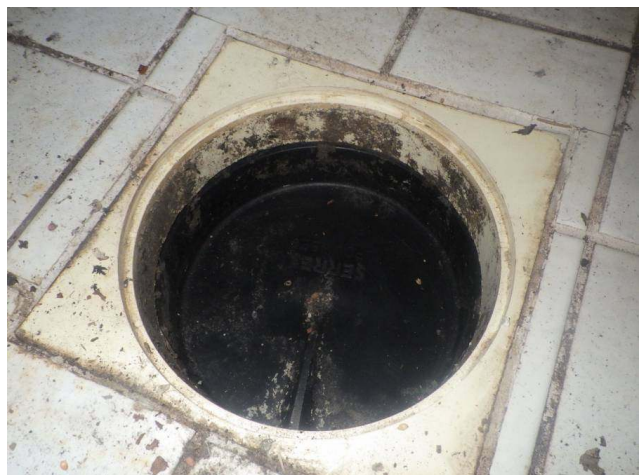
43. Saunan kuivakaivoa

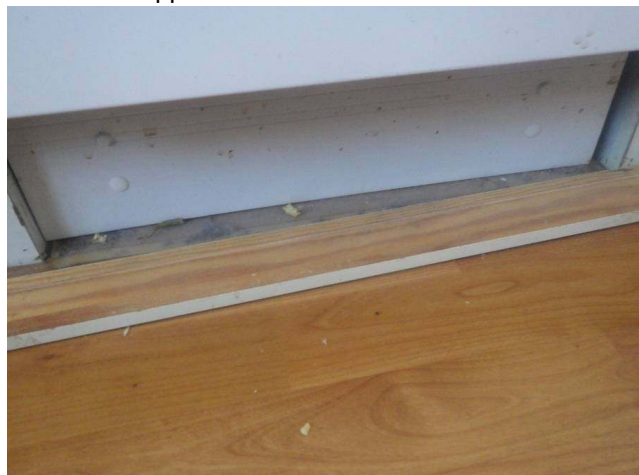
- Astianpesukoneen alapuolelle on asennettu valumasuojakaukalo.

51. Valumasuojakaukalo astianpesukoneen alla

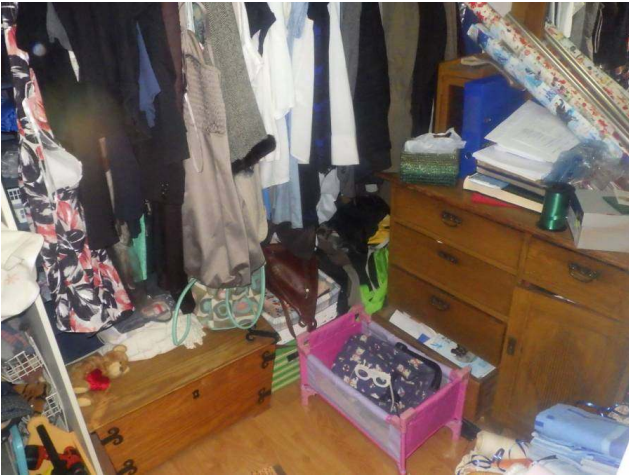
52. Tavarat rajoittivat paikoittain tilojen tarkastamista paikoin

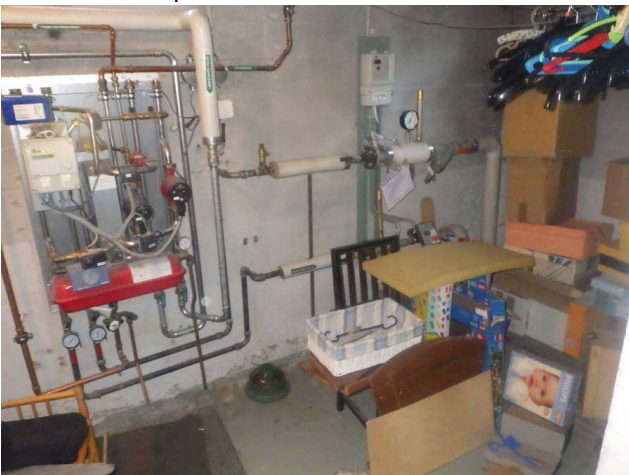
54. Tekninen tila

- Kaukolämmönsiirrin valmistetarran mukaan vuodelta 2009. Laitteistossa ei silmämääräisellä tarkastelulla havaittu huomautettavaa.
- Kellarin teknisessä tilassa kulkevissa lämmitysputkien eristeissä on todennäköisesti asbestia. Ehjät asbestimateriaalit eivät aiheuta toimenpiteitä, mutta asbesti tulee huomioida, jos putkieristeitä poistetaan tai työstetään. *Katso kohta yleistä (ks. kohta Asbesti rakennusmateriaaleissa raportin lopussa olevasta liitteestä Yleistä RS<sup>3</sup> Kuntotarkastuksesta).*
- Lämmityspattereissa ja putkissa ei havaittu vuotoja tai vaurioita nähdyillä osin. Patteritermostaatit on uusittu pääosin jossain vaiheessa.
- Rakennuksessa on ollut alunperin öljylämmitys. Vanha öljysäiliö on jätetty maanalle rakennuksen ulkopuolelle. Öljysäiliön kunnosta ei ole tietoa.

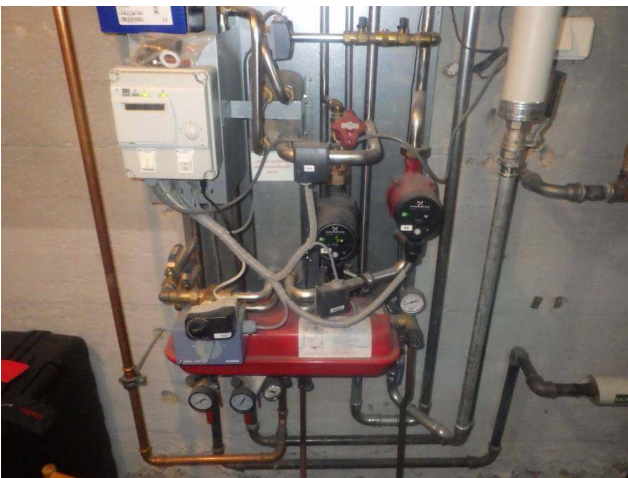
56. Kaukolämpölaiteistoa

**Vanha käytöstä poistettu öljysäiliö on yleensä järkevintä poistaa kokonaan tai täyttää säiliö hiekalla.**

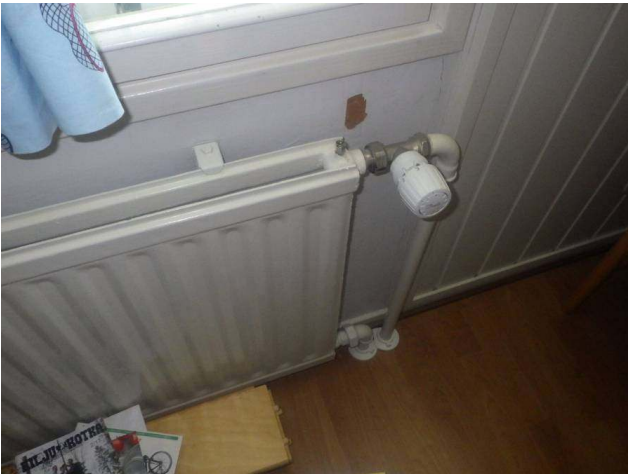
58. Lämmityspatteria

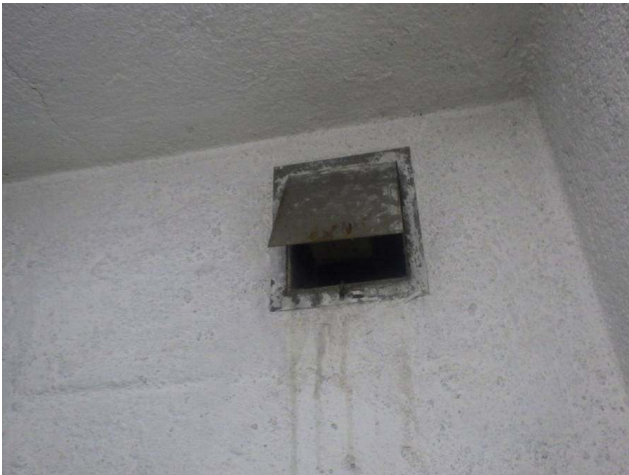
60. Kellarin ilmanvaihtoluukku

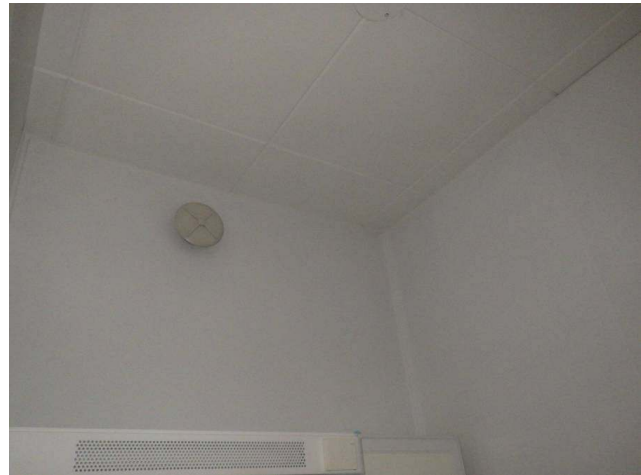
61. Wc:n ilmanvaihtoa

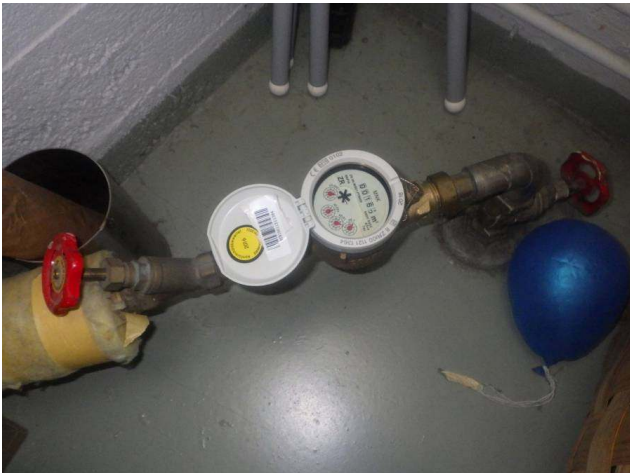
- Vesimittari sijaitsee kellarissa. Vesimittari on uusittu vuonna 2016, eikä siinä havaittu huomautettavaa.

62. Vesimittaria

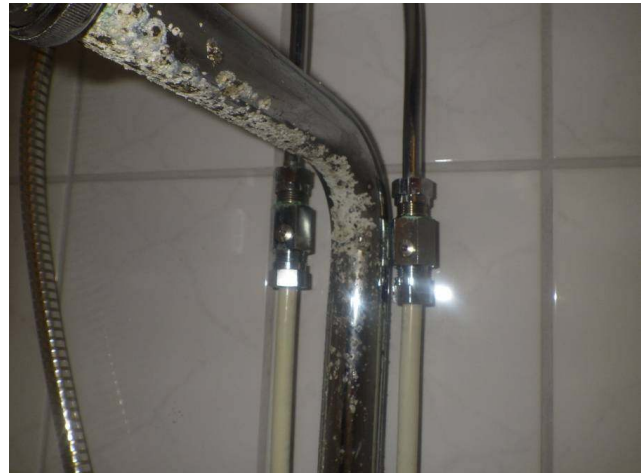
- Vesijohdot on uusittu jossain vaiheessa (tarkka uusimisajankohta ei ole tiedossa). Vesijohdoissa ei havaittu vuotoja tai viitteitä vaurioista nähtävillä osin, eikä vesimittarin havaittu pyörivän, kun vettä ei laskettu vesipisteistä. *Kuparisten vesijohtojen tekninen käyttöikä on noin 40-50 vuotta.*

63. Vesijohtoja allaskaapissa

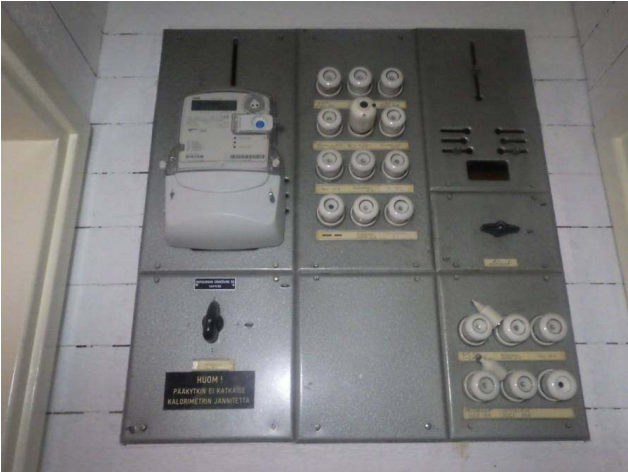
- Silmämääräisesti tarkasteltuna ei havaittu merkittäviä vaurioita tai puutteita sähköjärjestelmässä. Sähköasennukset ovat monilta osin alkuperäisiä, eivätkä ne vastaa kapasiteetiltaan ja käyttöturvallisuudeltaan tämän päivän vaatimuksia.

- Sähköjärjestelmän osien tekninen käyttöikä on pääosin noin 30-50 vuotta. (ST 97.00, Sähkö- ja tietojärjestelmien kuntotutkimus, 2005).

66. Sulakkeita

**Sähköjärjestelmän uusimattomat osat ovat ylittäneet teknisen käyttöikänsä ja niiden uusimistarpeeseen tulee varautua.**
