# VOIMAN CENTRUM TAVARATALO, HÄMEENKATU II

Rakennushistoriallinen selvitys 2025  
Arkkitehdit LSV Oy  
27.1.2025

## Rakennushistoriallinen selvitys 2025

Tilaaja  
Kiinteistö Oy Tampereen Hämeenkatu 11

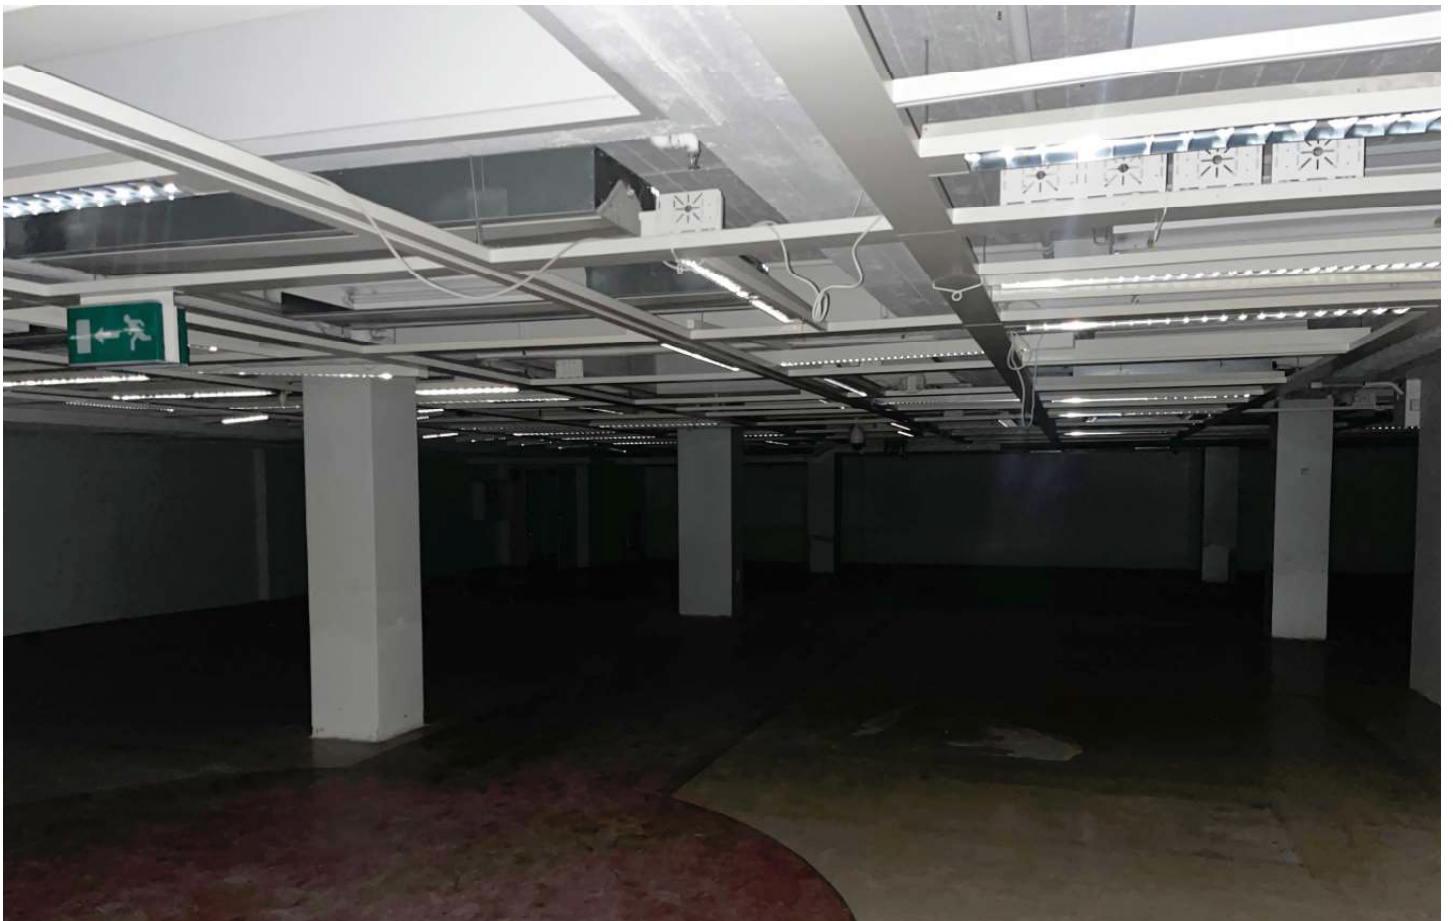
Toisen kerroksen liiketilan takaosa. Tilan katossa on viisi suorakulmion muotoista kattoikkunaa, mutta niistä tuleva luonnonvalo on peitetty ja ikkunat häviävät alakatossa tekniikan sekaan. Paikallavaletut palkit ovat näkyvissä katossa. 2025. (EH)

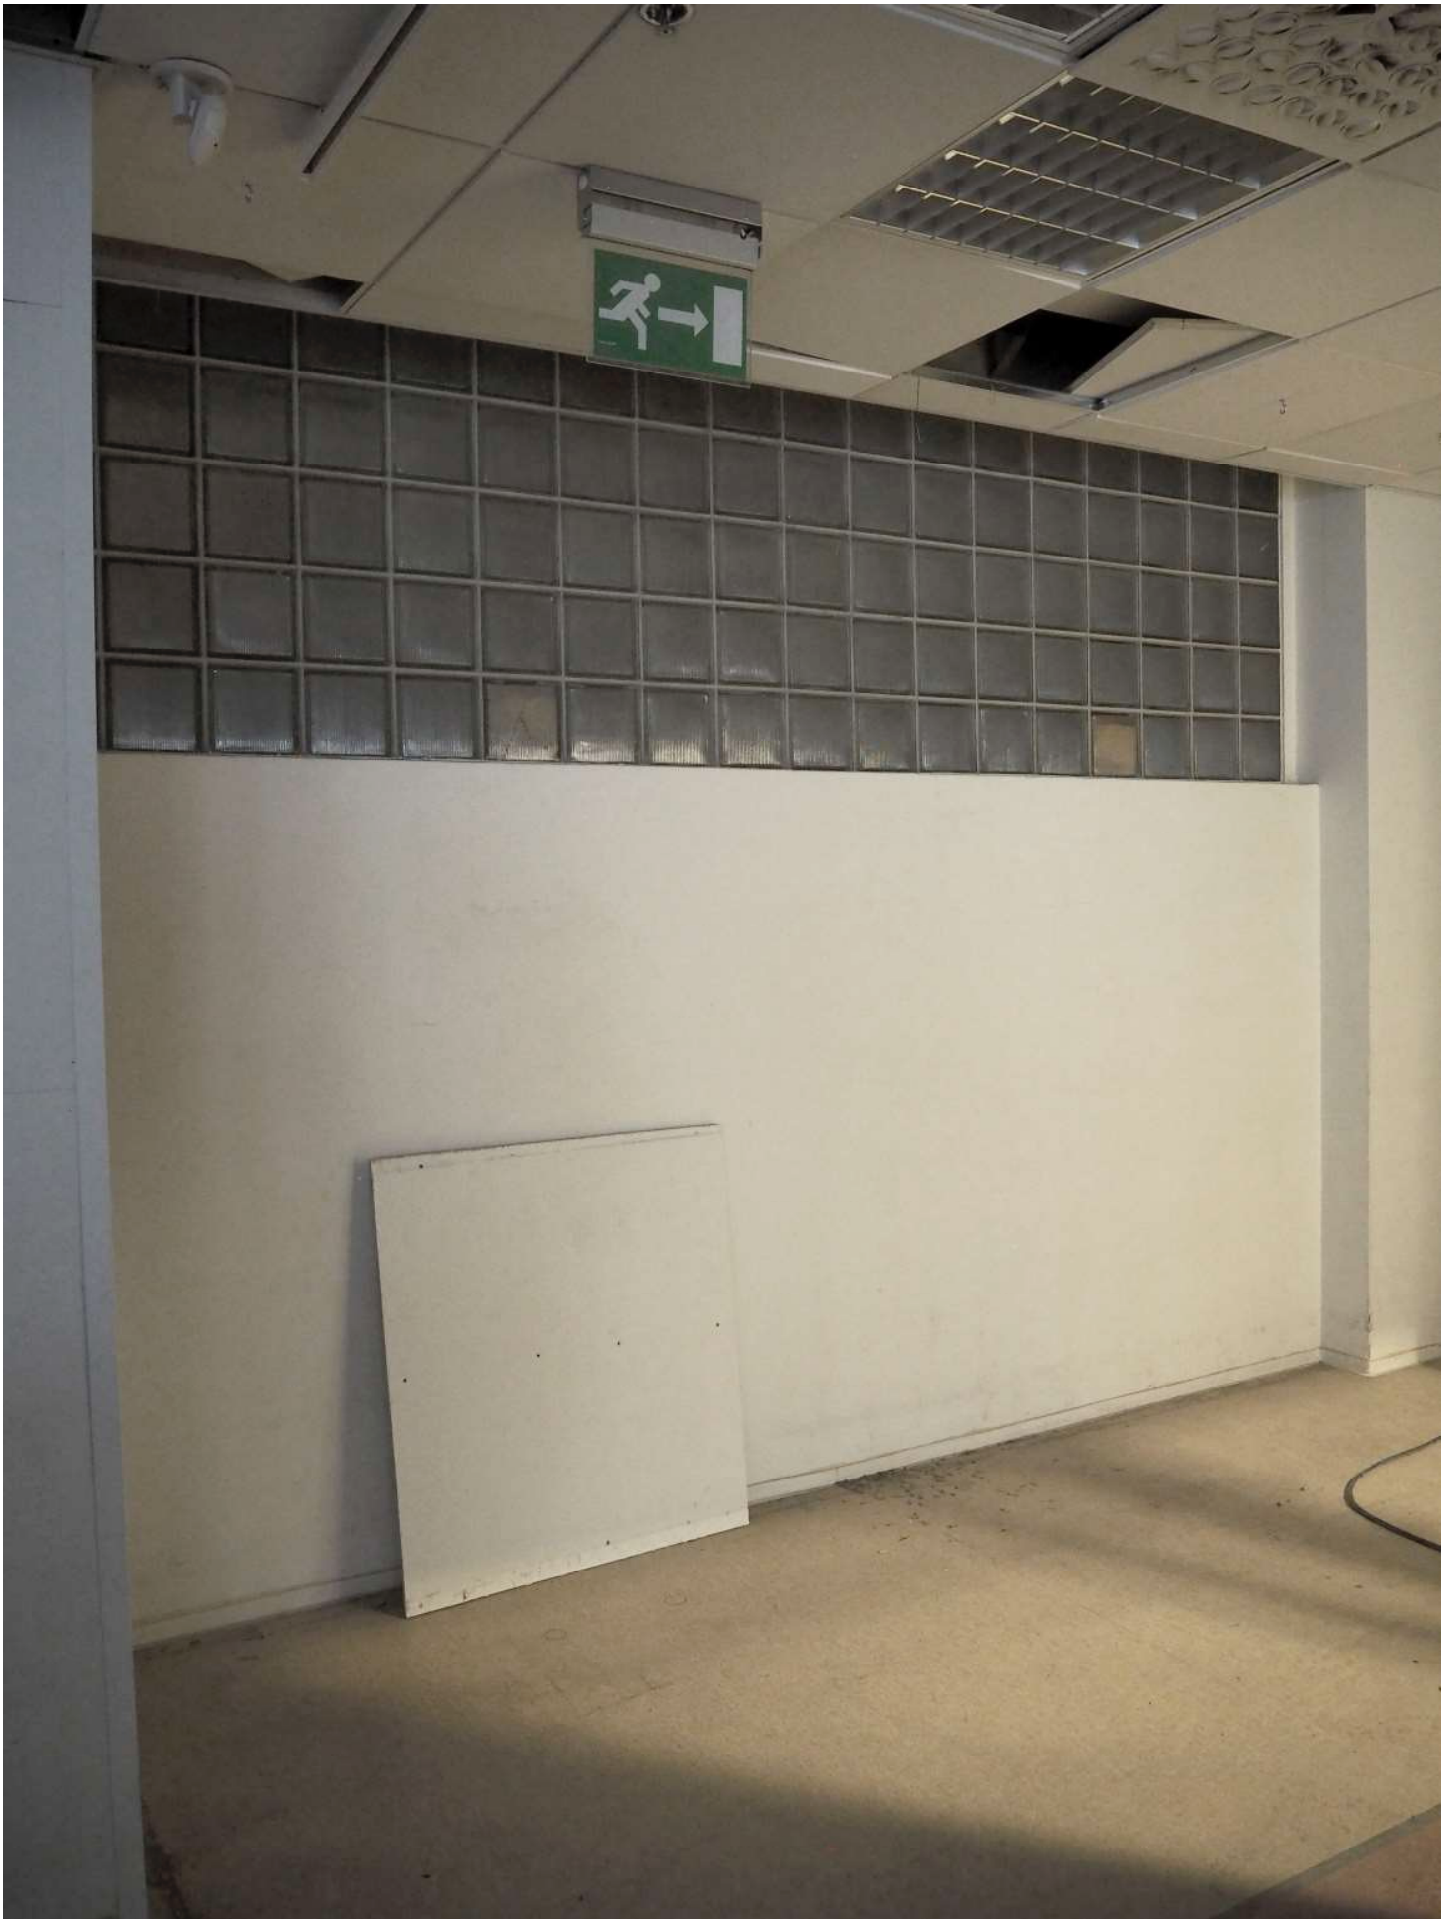
*Alkuperäinen lasitiiliseinä toisen kerroksen liiketiloissa. 2025. (EH)*

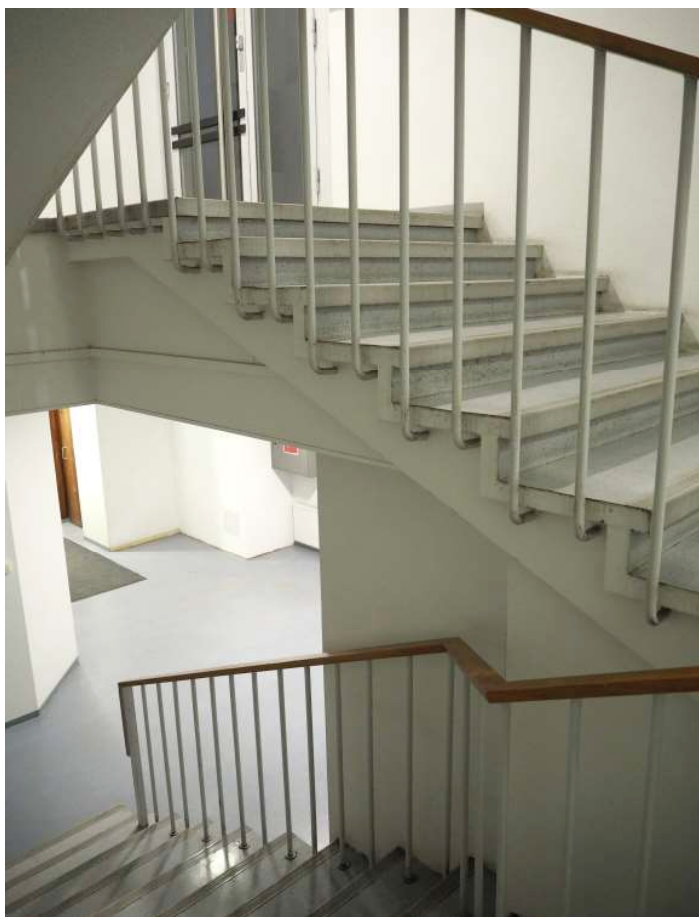
Alkuperäinen porras ja kaide. Porras on pinnoitettu uudelleen myöhempien muutosten yhteydessä. 2025. (EH)

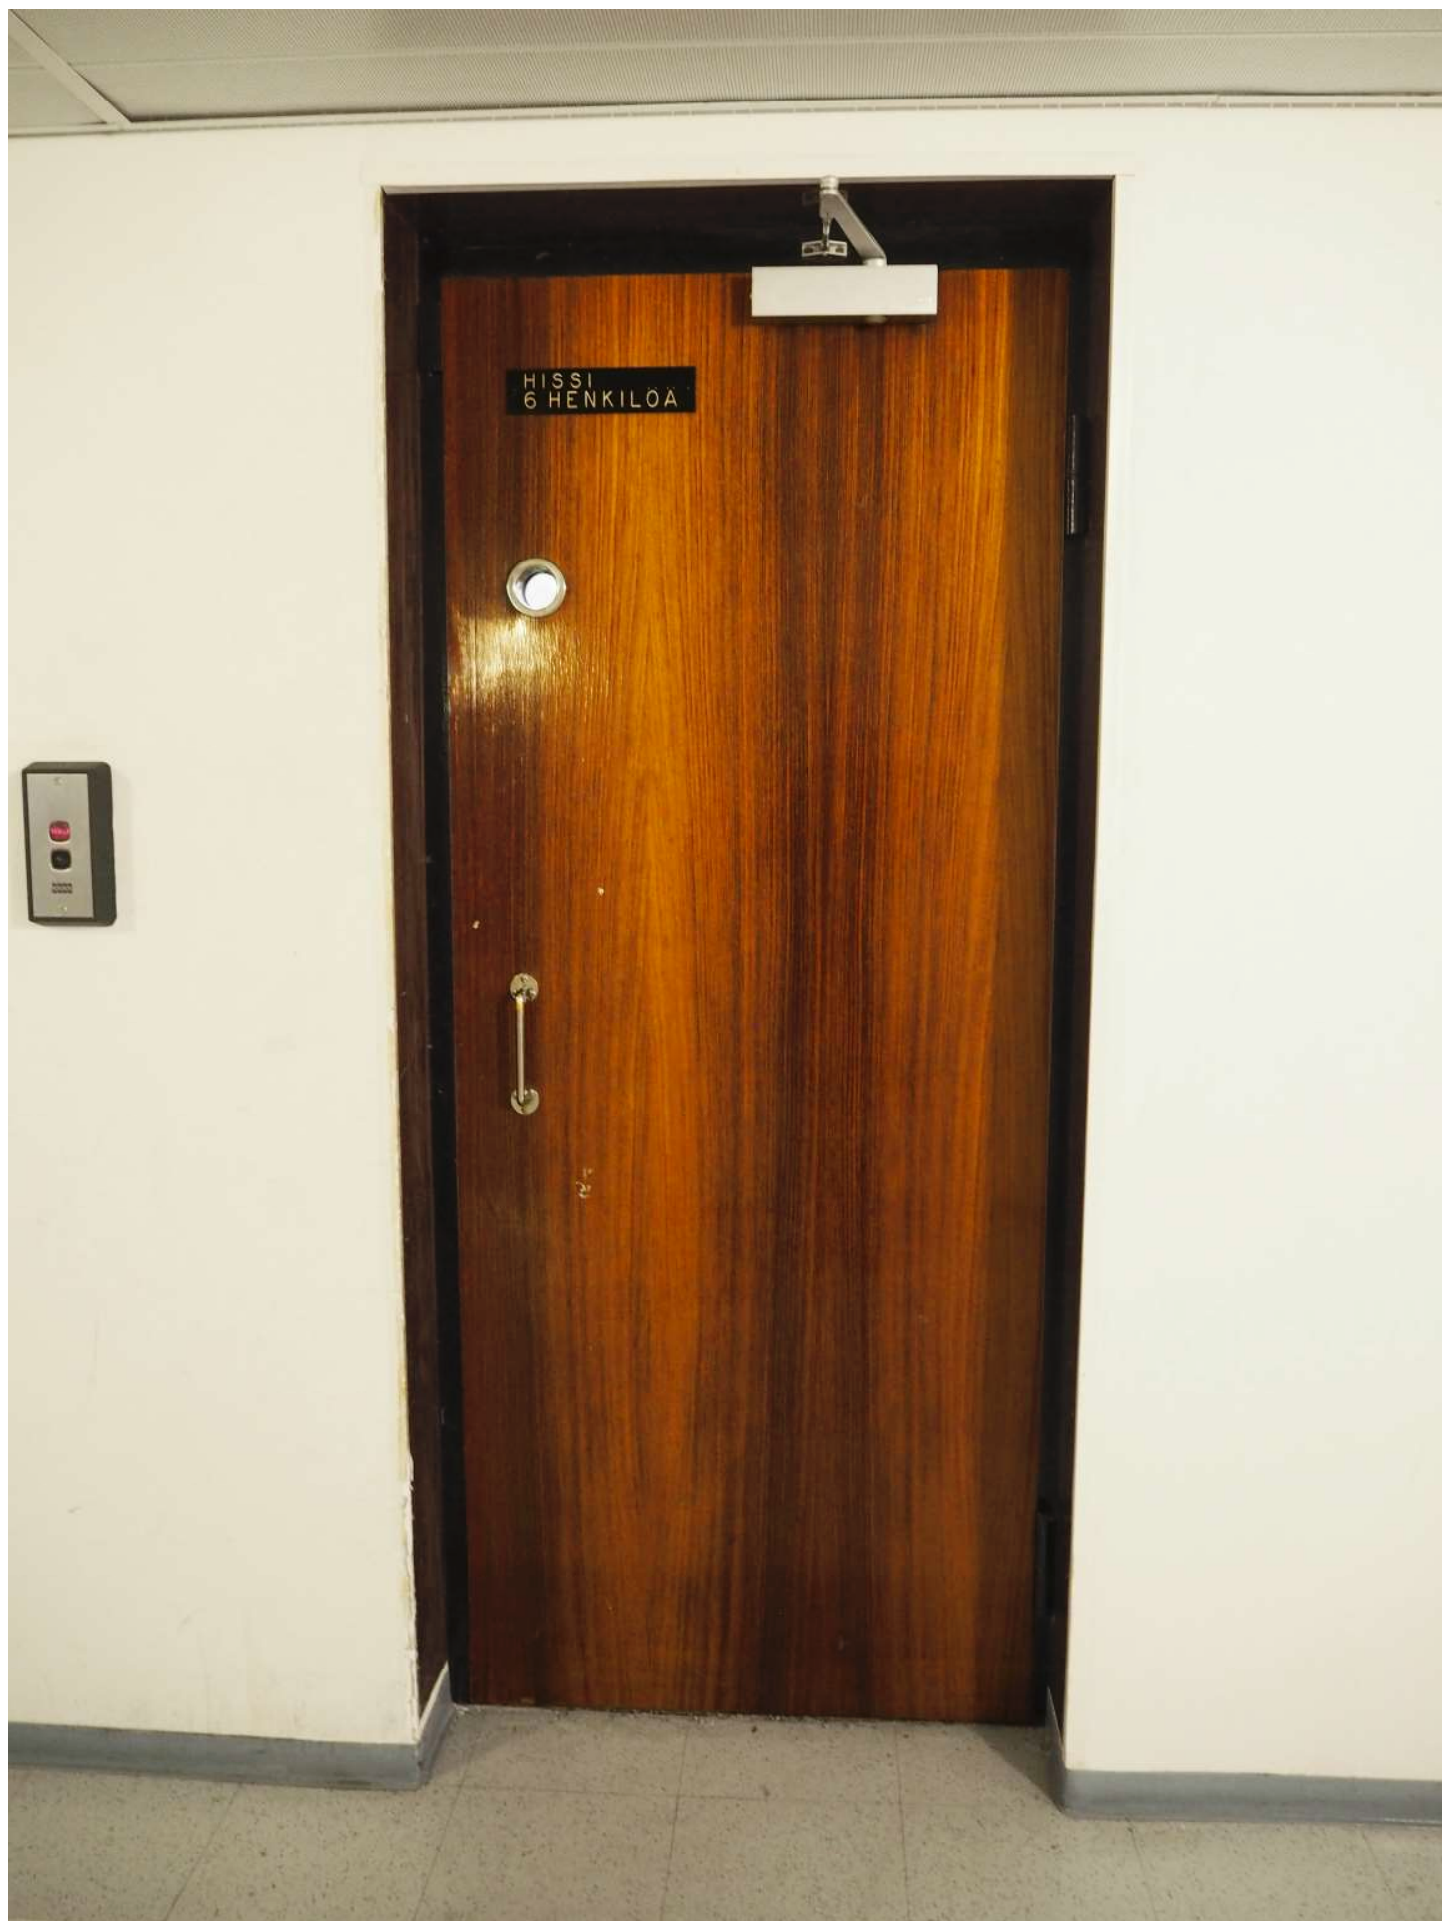
*Alkuperäisen hissin ovi on padoukia. Myös ympärivät seinät oli alun perin verhoiltu padouk-puulla. Hissi korjattiin vuonna 1999. 2025. (EH)*

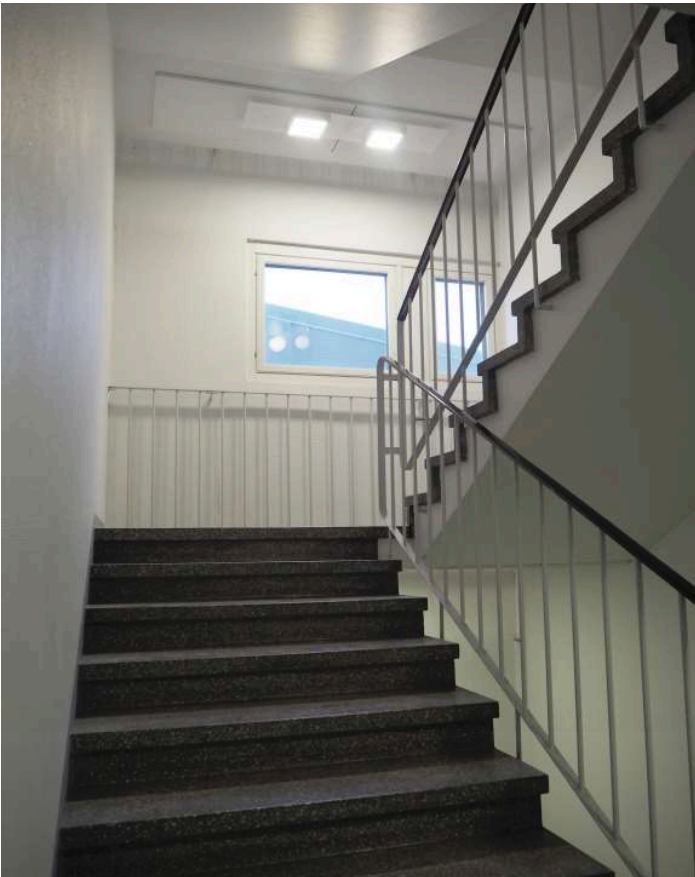
Porraskäytävässä B oli aikoinaan vanhojen julkisivukuvien mukaan samanlainen ikkunalasiseinä kuin porraskäytävässä A. Porraskäytävä uusittiin asuntolan muutoksen yhteydessä. 2025. (EH)

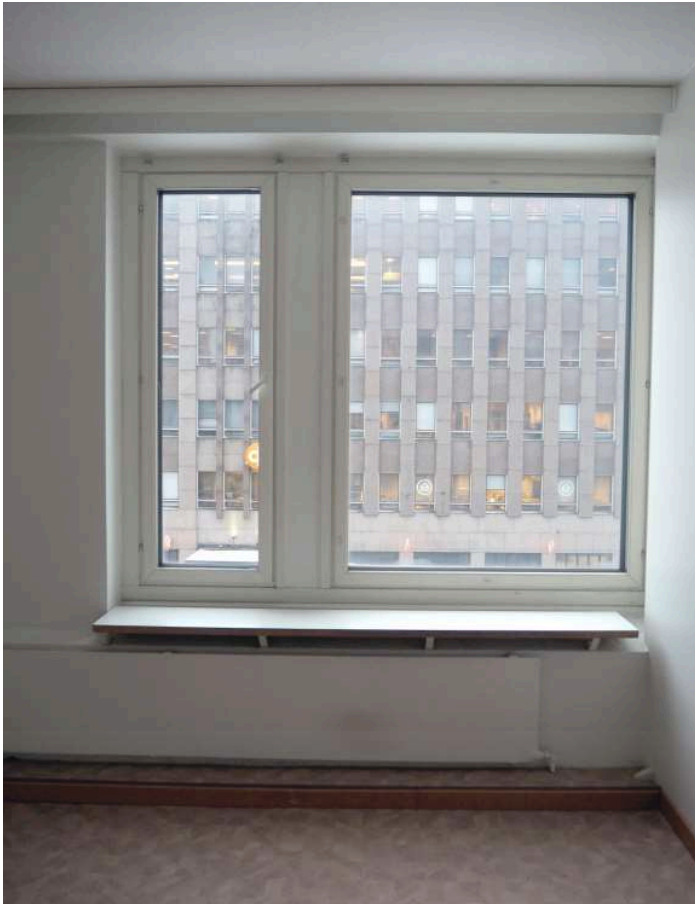
Alkuperäiset keskisaranoidut ikkunat on uusittu todennäköisimmin vuonna 1998. Radiaattori on mahdollisesti alkuperäinen 2025. (EH)

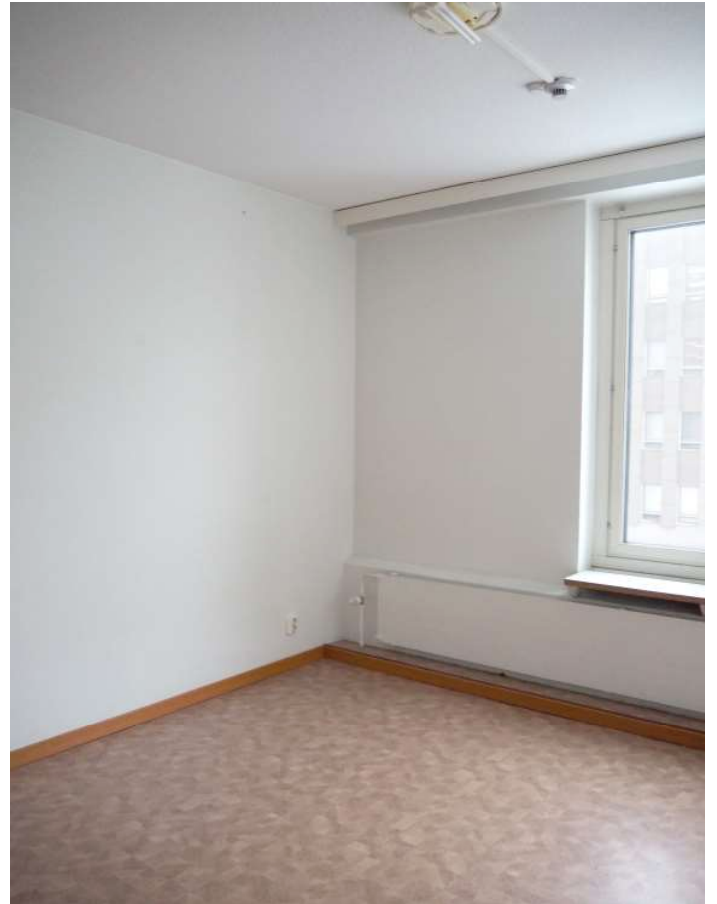
Alun perin koko ulkoseinä oli ikkunaa. Osa ikkunaseinästä ummistettiin asuntolamutoksen aikaan. 2025. (EH)

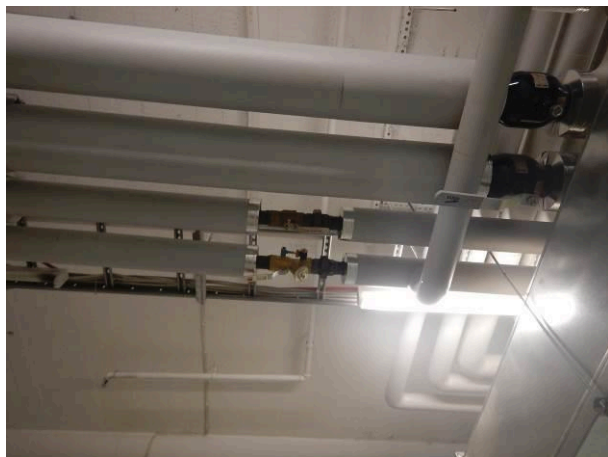
*Lämpöjohtoverkoston sulku- ja säätöventtiilit.*

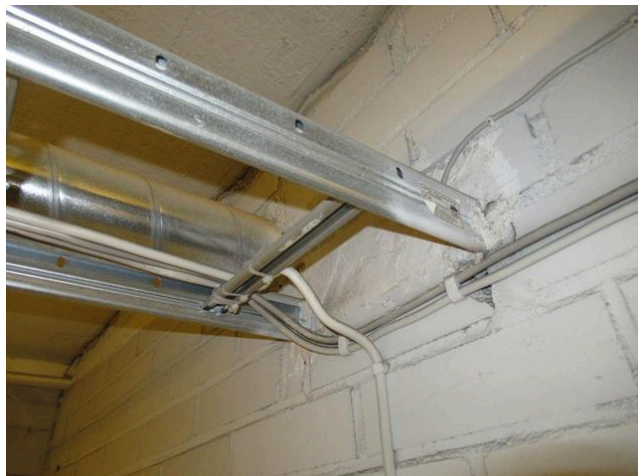
*Virallinen paloläpivienti asentajan kuittaamana*
