## Tutkimusraportti

| Päiväys | 25.11.2022 |
| Projekti | Rakenne- ja kosteustekninen kuntotutkimus |
| Kohde | Puutyöpaja, alkuperäinen osa, Viinikankatu<br>44 C, 33800 Tampere |

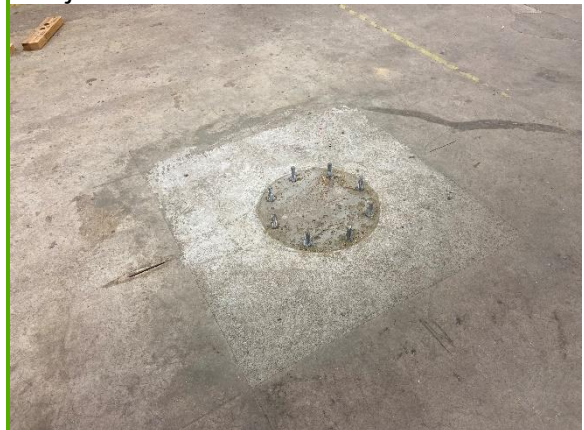
Rakentamisajankohdan jälkeen valettu antura laitejalustalle

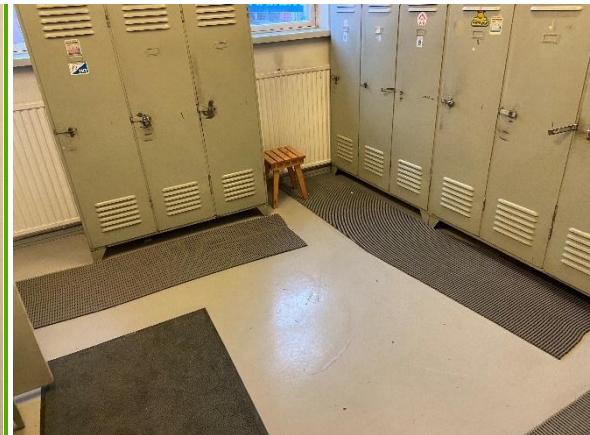
Pukuhuoneessa maalattu betonilattia

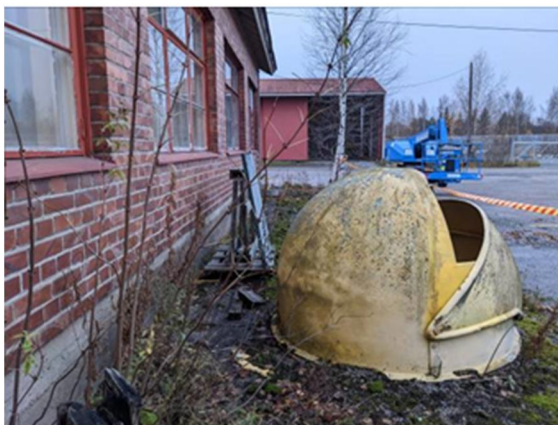
Rakennuksen ulkopuoliset maanpinnan kaadot ovat rakennuksen vierustoilla osittain puutteelliset. Pohjoispäädyssä asfaltti kaataa rakennusta kohti. Muuten yleiskaadot ovat aistinvaraisesti arvioituna rakennuksesta pois päin, vaikkakin maltillisesti. Paikallisesti on epätasaisuutta mm. pehmeästä alustasta ja vaurioista johtuen.

Kasvillisuus rakennuksessa kiinni länsisivulla,  
 sammalta kasvaa asfaltissa

Rakennuksen kuivatuksessa ja vierustan vedenohjauksessa on keskeisiä puutteita. Vierustan maanpinnan ja sadevesien ohjaus kohdistaa ylimääräistä kosteusrasitusta sokkeliin ja maanvastaisiin rakenteisiin. Vierustan ja alapohjan kosteus viittaa kuivatuksen toimimattomuuteen, eikä salaojajärjestelmän toimintaa voida varmistaa tarkastuskaivojen puuttuessa. Alapohja- ja perustusrakenteisiin kohdistuvaa kosteusrasitusta on mahdollista vähentää parantamalla vesikatolta tulevien sadevesien ohjausta, hulevesien ohjausta sekä uusimalla toiminnaltaan epävarman rakennuksen salaojitus.

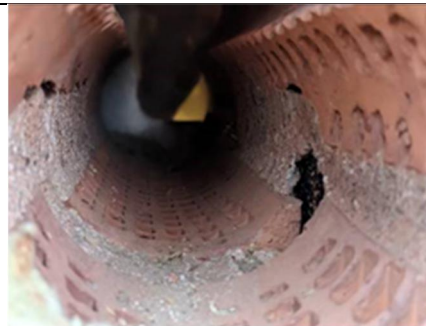
Rakenneavaus RA.12-US.02 ja mikrobinäytteet, ulkoseinärakenne päädyissä betonipilarien kohdalla

Ulkoseinänäytteessä MB.01 oli sienipitoisuudet koholla ja kahta kosteusvaurioindikaattorilajia. Nämä tekijät voivat viitata mikrobivaurioon. Myös näytteissä MB.05 ja MB.06 sienipitoisuudet olivat hieman koholla, mutta näytteissä ei ollut kosteusvaurioindikaattorilajeja tai niitä oli pelkästään yksittäisiä lajeja. Näytteissä oli samankaltainen mikrobisto.

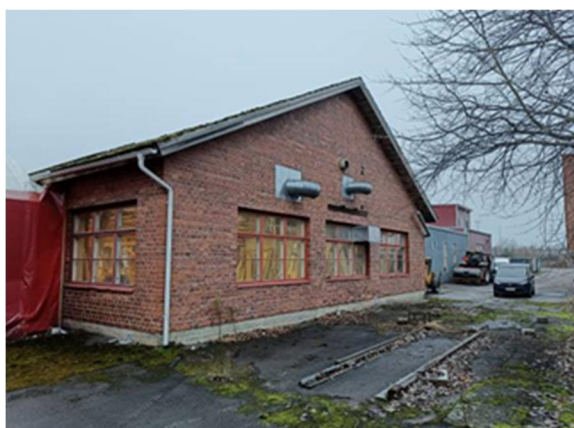
Yleiskuva julkisivusta pohjoispäädyssä

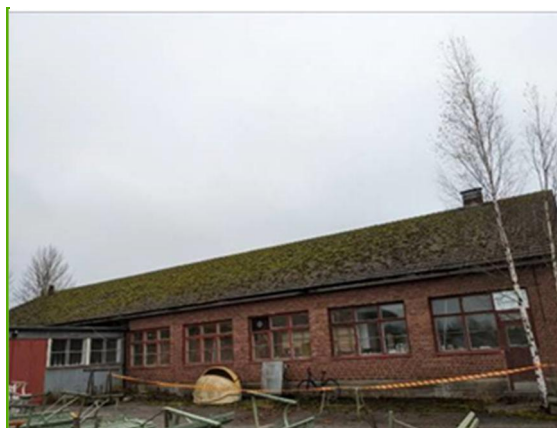
Yleiskuva julkisivusta länteen

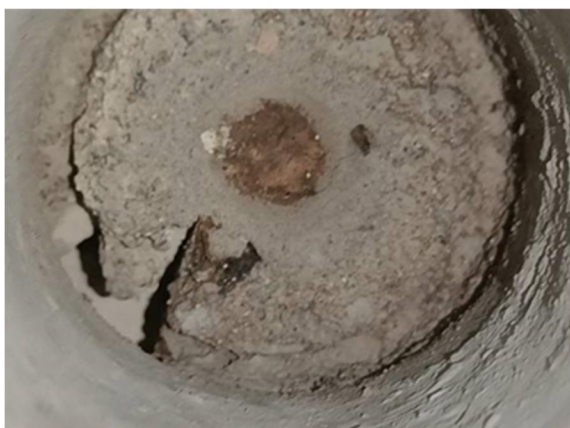
Sokkelissa ei havaittu eristettä rakenneavauksissa. Betoni on tiiltä vasten. Välissä havaittiin osassa avauksessa ohuesti laastia ja osassa puhdas tiilipinta. Sokkeli on kosteudeneristetty sisäpuolelta bitumisivelyllä. Sokkelin ja tiilimuurauksen välissä on näkyvissä myös sivelyä. Ulkopinnan alaosassa havaittiin lisäksi paikallisesti bitumikermi ja -sivelyä itäosan laajennusosaan liittyessä. Ulkopuolinen vedeneristys on voitu tehdä laajennusosan yhteydessä.

Laastia sokkelibetonin ja tiilen välissä

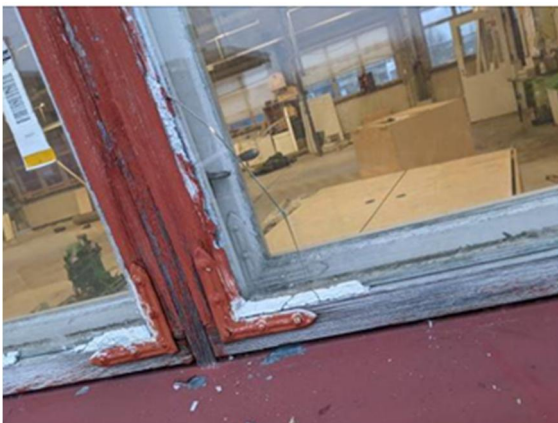
Länsisivulla lasituskittauksia tippunut, puuosat halkeilleet ja harmaantuneet, rikkiäinen lasi

Julkisivuissa merkittävin korjaustarve on ikkunoissa, joiden heikentynyt kunto edellyttää uusimista tai raskasta kunnostamista sekä ikkunaliitoksien ilmatiiveyden parantamista. Julkisivujen vaurioituminen on vähäistä. Korjaustarve kohdistuu vanhoihin avonaisiin ja julkisivua rikkoviin aukkoihin ja kiinnityksiin. Sokkelissa keskeisempänä ongelmana on laajalti ruostuneet ja korroosiovyöhykkeellä olevat betoniteräkset, jotka ovat rikkoneet betonia ja edistäneet betonin rapautumista. Sokkelille suositellaan perusteellista pinnoituskorjausta, jolla parannetaan ulkopinnan suojausta ja vähennetään kosteusrasitusta. Ulko-ovet on uusittu jossain vaiheessa. Ne voidaan huoltomaalata ja kunnostaa.

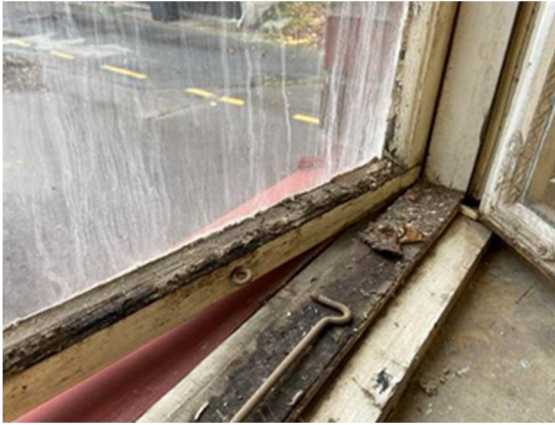
Puiteväli kastunut ja likaantunut voimakkaasti, ikkunan puitteet aukeavat sisälle ja ulos

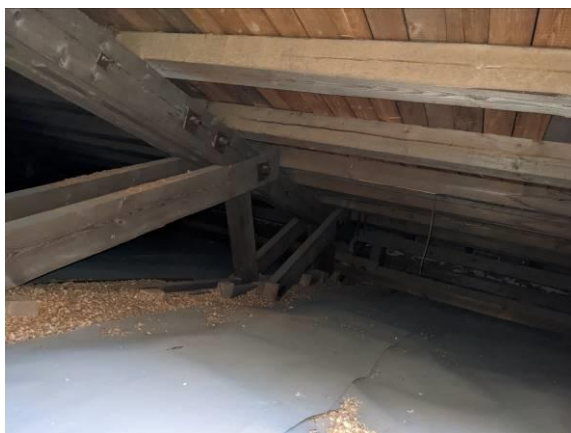
Ilmansulkupahvi on avoin reuna-alueista ja läpivienneistä. Pahvia on hieman nostettu seinäliittymästä ja läpivienneistä. Pahvi oli ehjää tarkastuskohdissa. Lämpökameralla tarkasteltuna yläpohjasta on mahdollista lämpövuotoa sisätiloihin (tai toisinpäin, sisätilat tutkimuspäivänä ylipaineisia yläpohjaan verrattuna) liittymistä ja läpivienneistä, kuten pilareista. Yläpohjassa havaittiin paikallisia viileämpiä alueita, joka voi johtua eristeen epäyhtenäisyydestä ja/tai kosteudesta. Yläpohjan yläpinnan pahvi on rikkoutunut laajalti ja on avoin reuna-alueilta ja liittymistä.

Yleiskuva yläpohjasta räystäään suuntaan
