# Selkeenkujaja 5

Rakennuksen kosteus- ja sisäilmatekninen kuntotutkimus  
1.11.2021

Työnro 3119049.3

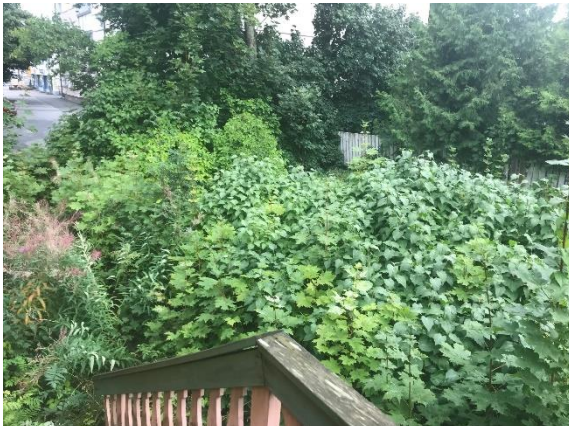
**Kuva 13**  
Tontin sisäpihalla on runsaasti kasvillisuutta.

Rakennukseen kohdistuu kosteusrasitusta puutteellisten sadevesien ohjauksen, maanpinnan kallistusten sekä alueella olevan runsaan kasvillisuuden takia.

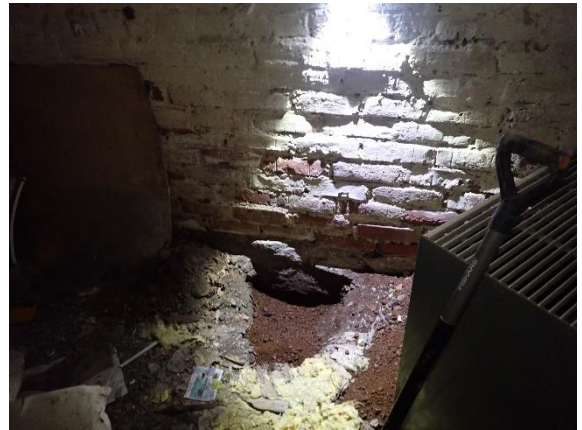
**Kuva 17**  
Maanvastaisten seinien sisäpuolella on useissa tiloissa paljas tiilipinta.

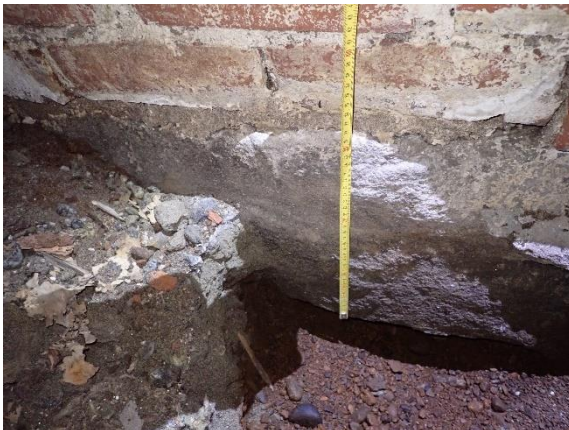
**Kuva 18**  
Kellarin rakenneavaus, anturana on graniittilohkareita, joiden päällä tiilimuuraus (tila 007).

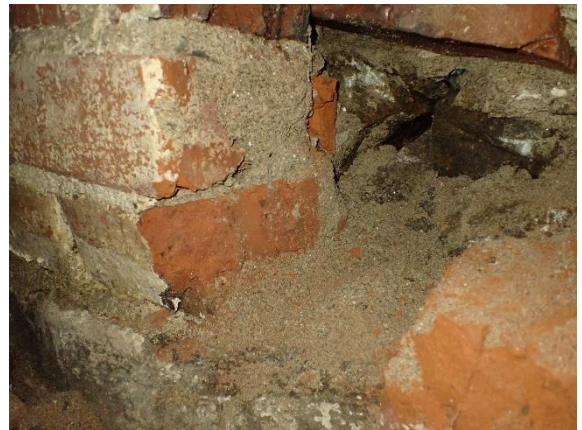
**Kuva 19**  
Sisäpuolisen tiilimuurauksen takana kivilatomus (tila 007).

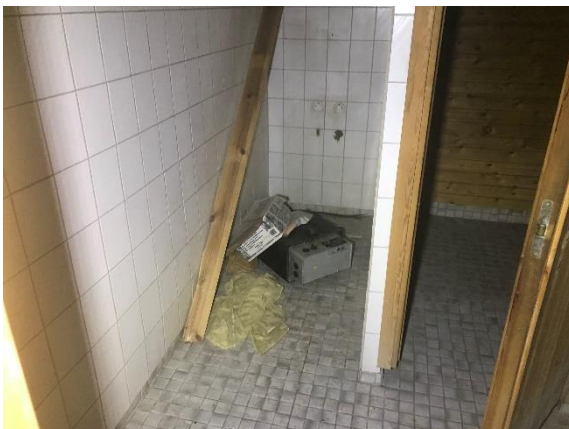
**Kuva 20**  
Kellarin pesuhuone- ja saunatiloissa maanvastaiset seinät olivat levytettyjä ja niissä on lisälämmöneristys (tilat 005 ja 006).

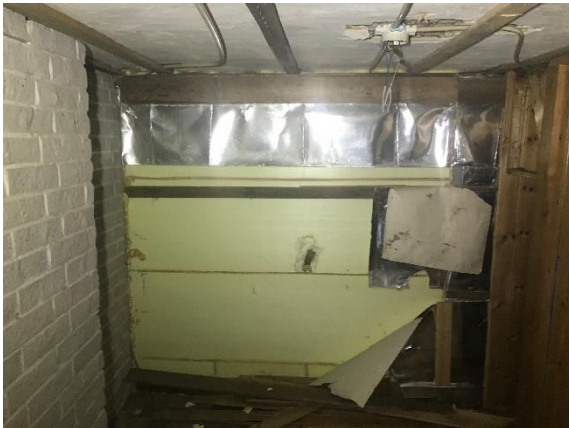
**Kuva 22**  
Maanvastaisen seinän sisäpuolella paikoin PU-eristelevy (tila 001).

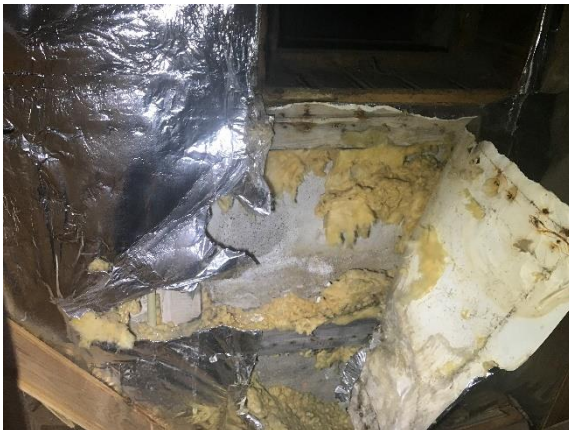
**Kuva 24**  
Maanvastaisen seinän sisäpuolella paikoin mi-  
neraalivillaeriste.

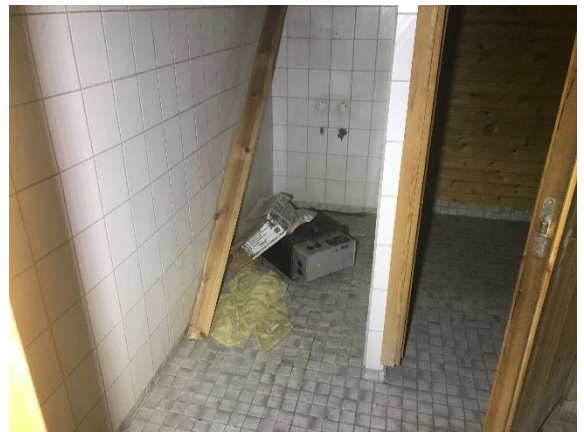
**Kuva 28**  
Yleiskuva tiloista 005/006, tiloissa on laatoitus (AP1).

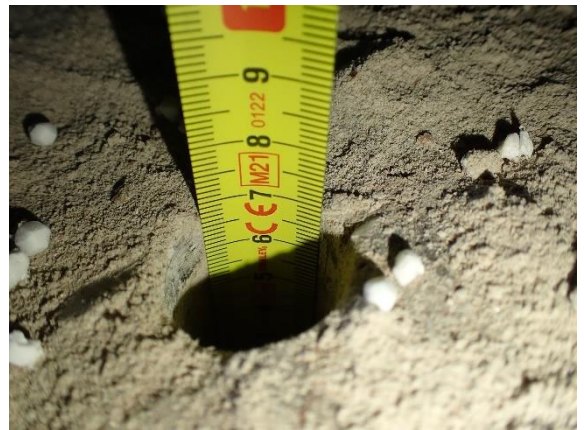
**Kuva 30**  
Alapohjarakenne AP2, pintabetonilaatta n. 70 mm, jonka alla todettiin EPS-eriste.

Pintakosteudenosoittimella tehtyjen havaintojen perusteella alapohjarakenteessa AP2 ei laatan keski- osilla ole viitteitä poikkeavasta kosteudesta. Kantavien tiilimuurattujen väliseinien sekä maanvastaisten ulkoseinien vierustoilla todettiin kuitenkin kohonneita pintakosteuslukemia, joka viittaa maaperästä alapohjalaattaan kapillaarisesti siirtyvään kosteuteen.

Kohteessa tehtyjen havaintojen mukaan alapohjarakenne AP2 on kosteusteknisesti toimiva, johon kuitenkin havaittiin siirtyvän sivuteitse kosteutta maanvastaisista seinistä sekä kantavista tiilimuuratuista väliseinistä. Alapohjarakenteessa AP1 todettiin aistinvaraisesti sekä pintakosteusmittauksilla poikkeavaa rakennekosteutta. Maaperä on hienojakoista hiekkaa, joka mahdollistaa kosteuden kapillaarisen nousun maaperästä.

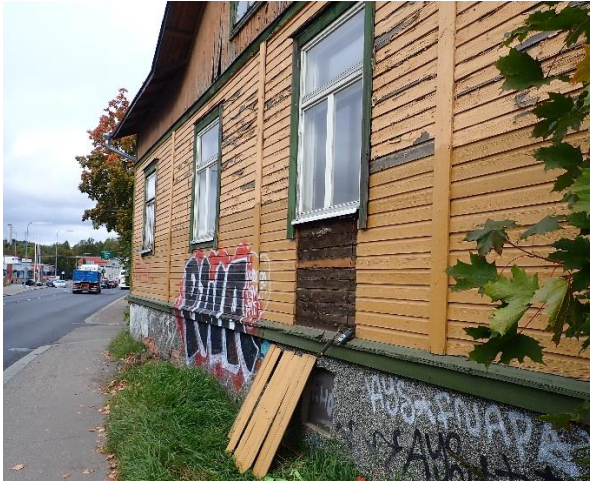
**Kuva 32**  
Yleiskuvaa Pispalan valtatie puoleisen julkisivun ulkoseinän rakenneavauskohdasta. Lautaverhouksen ja tervapaperin takana on hirsirunko.

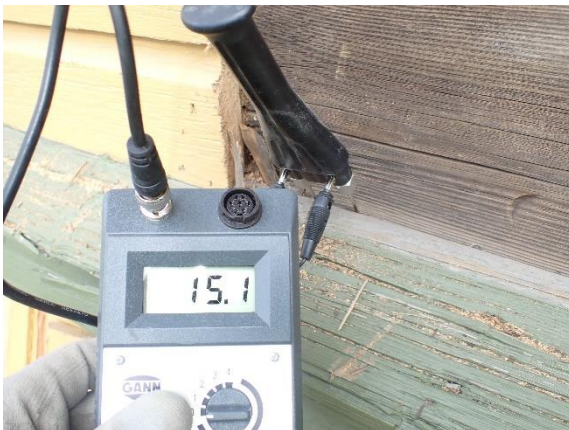
Ulkoseinän hirsirakenteiden kosteuspuitoisuutta mitattiin ulkopuolelta tehtyjen rakenneavausten kohdalta. Puun kosteuspuitoisuus oli rakenneavausten kohdalla alle 20 %:a, vaihdellen välillä 12...19 %:a.

**Kuva 44**  
Ulkoseinän alimman hirren kosteuspuitoisuus etelän puoleisella julkisivulla.

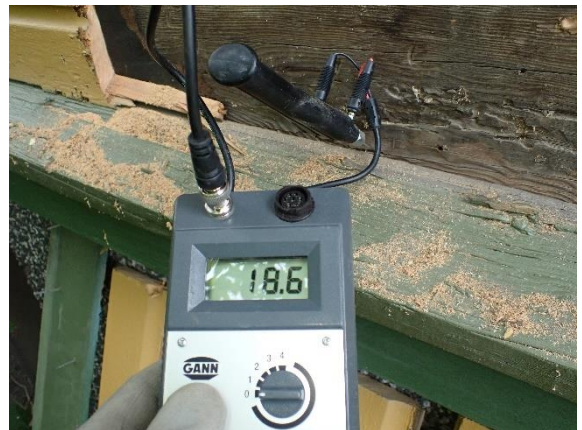
**Kuva 45**  
Ulkoseinän alimman hirren kosteuspuitoisuus lännen puoleisella julkisivulla.

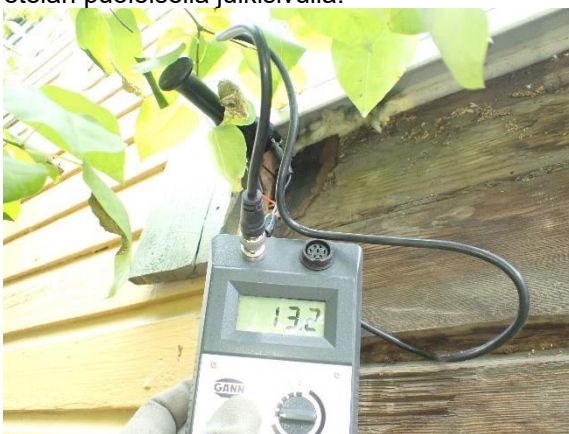
**Kuva 46**  
Ikkunan alapuolisen hirren kosteuspuitoisuus lännen puoleisella julkisivulla.

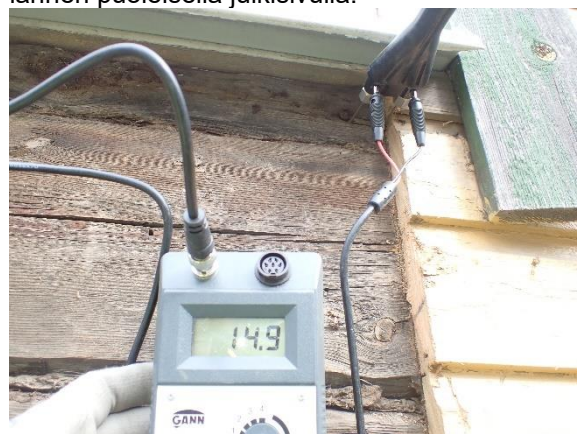
**Kuva 47**  
Ikkunan alapuolisen hirren kosteuspuitoisuus etelän puoleisella julkisivulla.

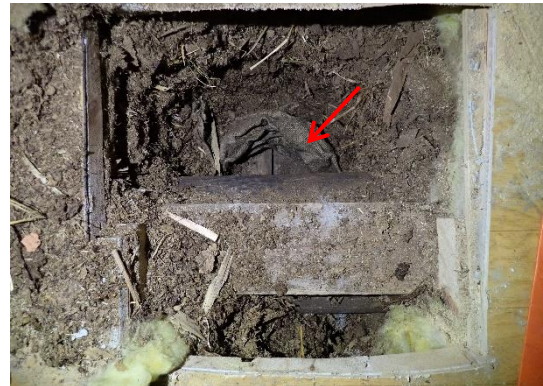
**Kuva 49**  
Keittiön välipohjan (VP1) eristetilassa todettiin mineraalivillaa ja turvetta. Eristetilan alapuolella näkyvät juuttikangas ja aluslaudoitus.

Näyte-numero	Tila	Rakenne	Materiaali	Tulkinta
MN1	keittiö, 110	Välipohjan eriste	turve	Mikrobikasvustoa
MN2	keittiö, 107	Välipohjan eriste	turve	Mikrobikasvustoa
MN3	huone, 101	Välipohjan eriste	sahanpuru	Vahva viite vauriosta
MN4	huone, 101	Välipohjan eriste	sahanpuru/turve	Mikrobikasvustoa

Rakennusmateriaaleista otettujen näytteiden perusteella välipohjan eristemateriaaleina käytetyssä turpeessa sekä sahanpurussa on mikrobikasvustoa ja/tai kosteusvaurioon viittaavia mikrobeja.

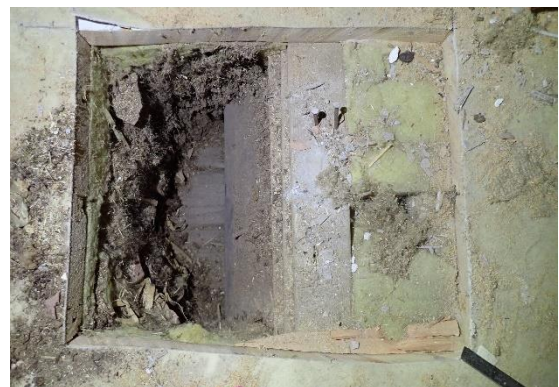
**Kuva 53**  
Keittiön välipohjan (VP2) eristetilassa on mineraalivillaa, tiilenkappaleita, sanomalehtiä ja turvetta. Eristetilan alla on aluslaudoitus (ilman juuttikangasta).

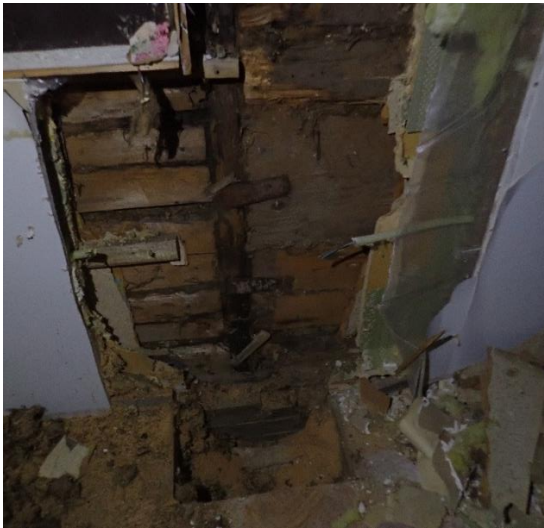
**Kuva 54**  
Takkahuoneen 101 välipohjan (VP3) rakenneavaus tehtiin lähelle ulkoseinää.

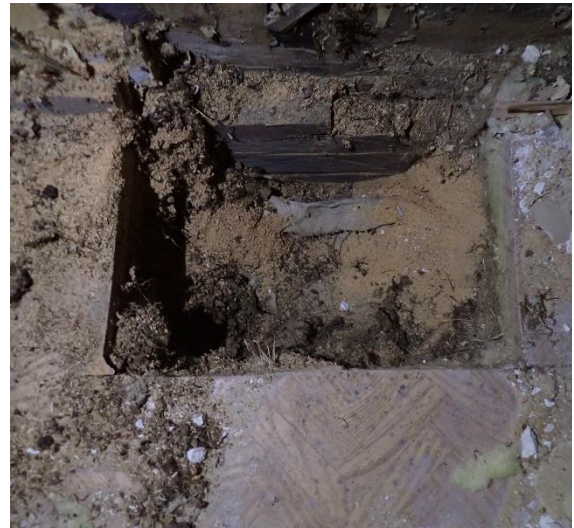
**Kuva 55**  
Takkahuoneen välipohjan (VP3) eristetila sisältää mineraalivillaa, pellavarivettä, sahanpurua ja turvetta.

Välipohjan orgaaniset eristeet sisältävät epäpuhtauksia. Tehtyjen havaintojen perusteella välipohjaan on todennäköisesti kohdistunut vähintään paikallisesti kosteusrasitusta (märkätilat, keittiöt ja ulkoseinän vierustat). Välipohja on rakenteena paitsi epätiivis myös kosteusteknisesti riskialtis, sillä puurakenteet, eristemateriaalit, juuttikangas, aluslaudoitus ja tikutusrappaus ovat kosteudelle riskialttiita rakenteita. Epätiivinä rakenteena välipohjalla on sisäilman laatua heikentävä vaikutus, sillä epäpuhtauksien kulkeutuminen ilmavirtausten mukana rakenteen epätiivieyskohtien kautta sisäilmaan on mahdollista.

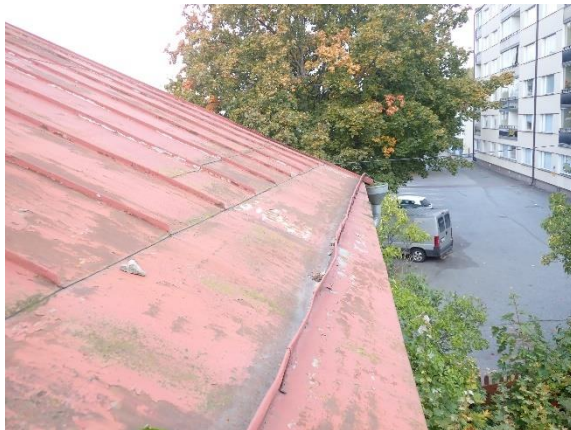
**Kuva 60**  
Räystäällä on jalkarännit, joista vesi ohjautuu syöksyputkille.

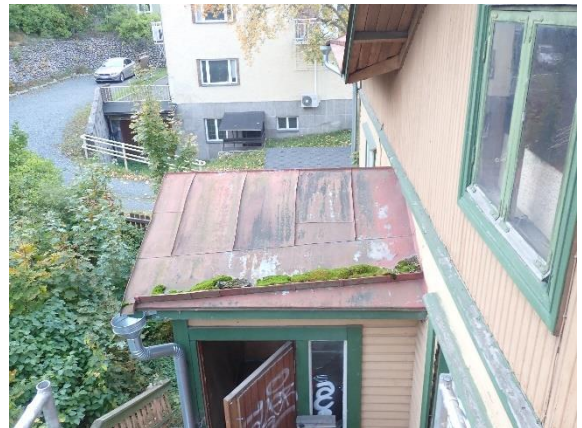
**Kuva 61**  
Kuiastien päällä myös peltikate.

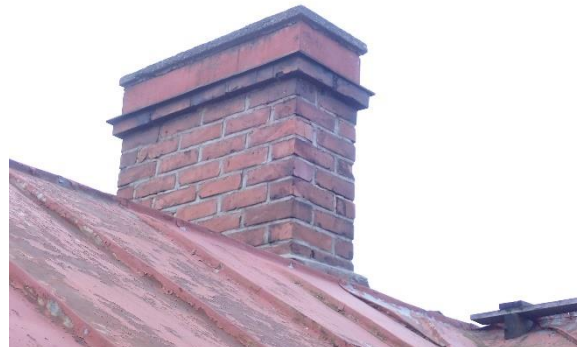
Vesikatteen ja hormien kuntoa tarkasteltiin ulkoapäin ja yläpohjatilan kautta. Havaintojen mukaan vesikate ja hormit ovat käyttökänsä päässä, sillä vesikatteen pelti on paikoitellen pahoin ruostunut,

**Kuva 63**  
Yleiskuva vesikatolta, muurattu piippu, jonka päällä pellitys.

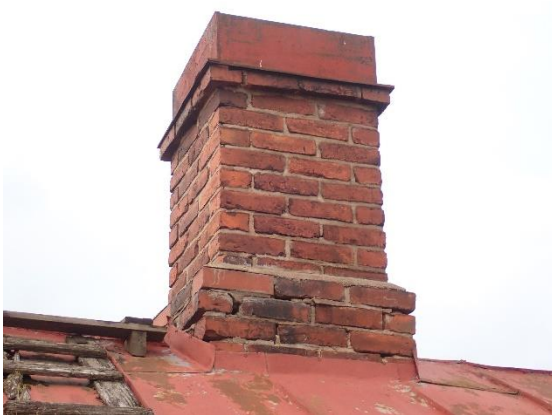
Vesikatteen ja hormin liittymän epätiivieyskohdista johtuen yläpohjatilaan pääsee sadevesiä. Rakenteissa on näkyviä kosteusjälkiä hormin pinnoilla ja hormia ympäröivissä puurakenteissa. Kosteusrasitus on ollut pitkäaikaista, sillä hormin pinnoilla on kuivuneita kosteusjälkiä ja hormin pinnoite hilseilee. Hormia ympäröivissä puurakenteissa, harjapalkeissa ja aluslaudoituksissa, on havaittavissa tuoreiden kosteusjälkien lisäksi paikoin myös näkyvää mikrobikasvua.

**Kuva 64**  
Hormin alaosista tiilien saumalaastit ovat paikoin irronneet kokonaan.

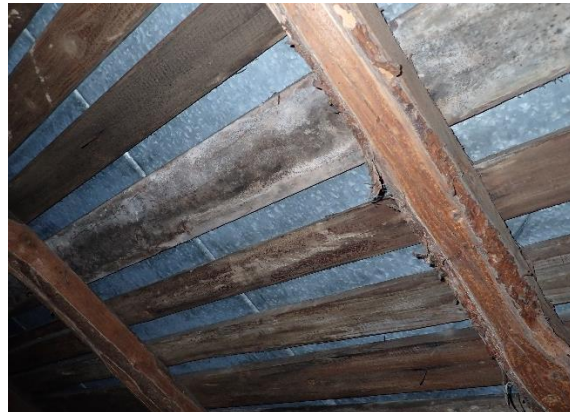
Vesikatteen aluslaudoituksissa todettiin kosteusjälkiä myös lapeosuuksilla ja lähellä räystäitä. Lapeosuuksilla aluslaudoituksissa on havaittavissa myös näkyvää mikrobikasvua. Aluslaudoitusten kosteusvauriot viittaavat yläpohjatilan puutteelliseen tuulettuvuuteen ja/tai peltikatteen alapintaan kondensoituvan kosteuteen.

**Kuva 69**  
Vesikaton lappeen aluslaudoituksissa on havaittavissa näkyvää mikrobikasvua.

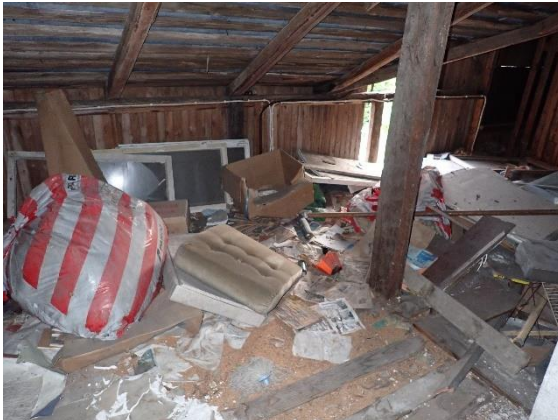
**Kuva 70**  
Yläpohjan ryömintätallassa runsaasti erilaista jätettä.

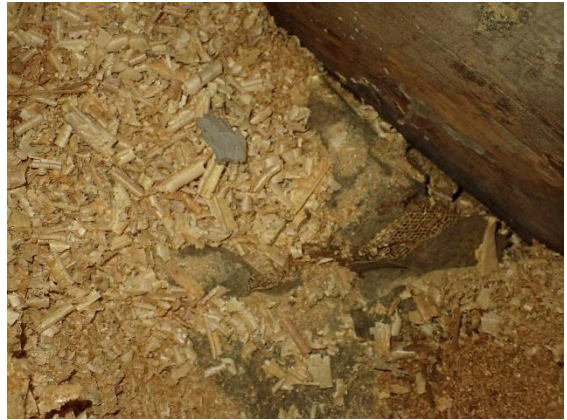
**Kuva 71**  
Yläpohjan sahanpurun ja laudoituksen välissä havaittiin linoleumia, pahvia tai kangaskerros.

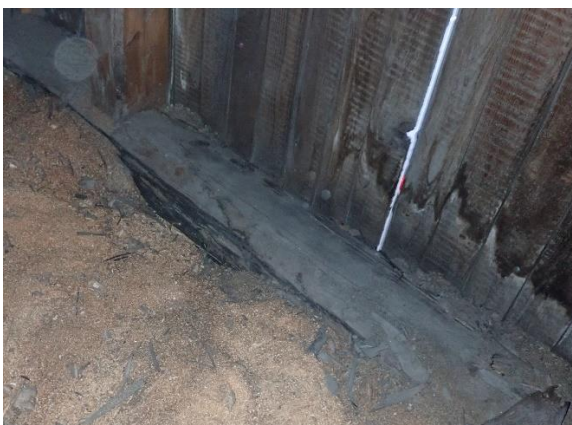
Yläpohjarakenteessa näkyviä kosteusjälkiä todettiin pääasiassa ulkoseinälinjojen hirsirakenteissa. Havainnot viittaavat ulkoa tulleeseen sadeveteen yläpohjan ja vesikatteen välisen yksinkertaisen ulkoseinäverhouksen kautta ja/tai peltikatteen alapintaan tiivistyneeseen kondenssiveteen. Kosteus on voinut myös tiivistyä yläpohjan hirsirakenteisiin höyrinsulun puutteiden takia. Hirsirakenteen alapinnan kuntoa ulkoseinälinjalla tutkittiin pistokoeluoontoisesti. Hirsirakenteen kunnossa ei havaittu puutteita tutkituilla osilla.

**Kuva 72**  
Yläpohjan ulkoseinälinjalla sijaitsevan hirsirakenteen pinnalla on kosteuden aiheuttamia jälkiä.

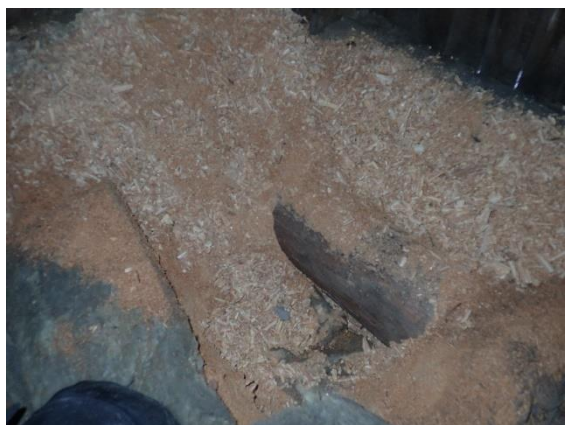
**Kuva 73**  
Hirsirakenteen alapinnan kuntoa tutkittiin tarkemmin aistinvaraisesti. Hirren alaosan kunnossa ei todettu puutteita.

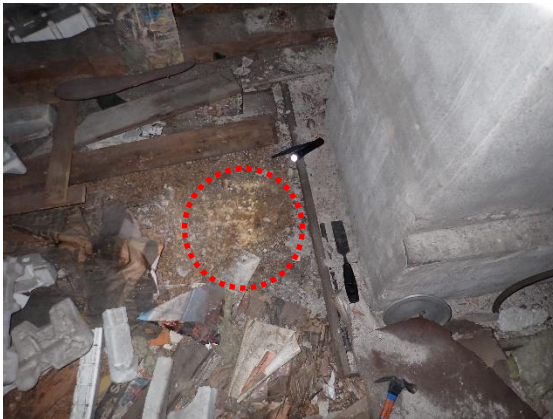
Yläpohjan rakenneavaukset tehtiin alueille, joissa yläpohja- ja/tai vesikattorakenteissa todettiin kosteuden aiheuttamia jälkiä. Havaintojen mukaan yläpohjarakenne sisältää aikakaudelle tyypillisiä kosteudelle vaurioherkkiä materiaaleja, kuten puuta, sahanpurua ja kutterinlastuja. Yläpohjassa on sisäpuolinen lisälämmöneristys ja höyrinsulkumuovi. Höyrinsulkumuovi ei ole yhtenäinen ja tiivis ympäröiviin rakenteisiin nähden. Koska yläpohjarakenteessa ei ole toimivaa höyrinsulkumuovia, on mahdollista, että sisäilman kosteus voi tiivistyä kylmiin puurakenteisiin aiheuttaen kosteusvaurioita.

**Kuva 74**  
Yläpohjaan rakenneavaus lähellä hormia.

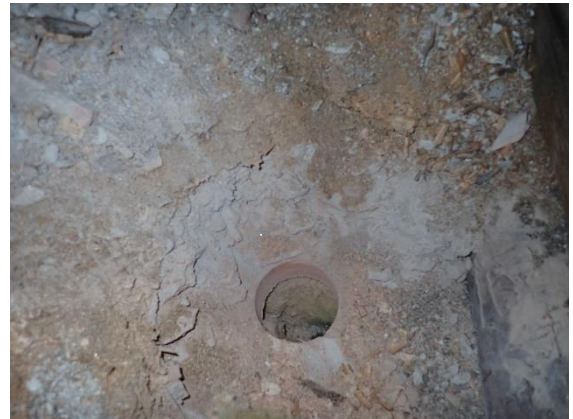
**Kuva 75**  
Yläpohjan rakenneavauskohdassa eristekerroksen jälkeen tulee laudoitus, puukuitulevy, mineraalivilla ja muovikalvo.
