Tutkimusraportti

Päiväys	8.12.2022
Projekti	Rakenne- ja kosteustekninen kuntotutkimus
Tilaaaja	Tampereen Tilapalvelut Oy, Joonas Nikula, Isännöitsijä
Kohde	Varastorakennukset B ja C, Viinikankatu 44, 33800 Tampere

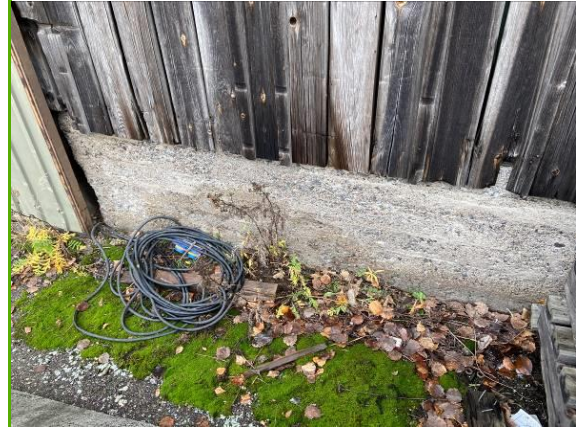
B-varasto, länsi: varasto hieman montussa, hoitamaton kasvillisuutta ympärillä

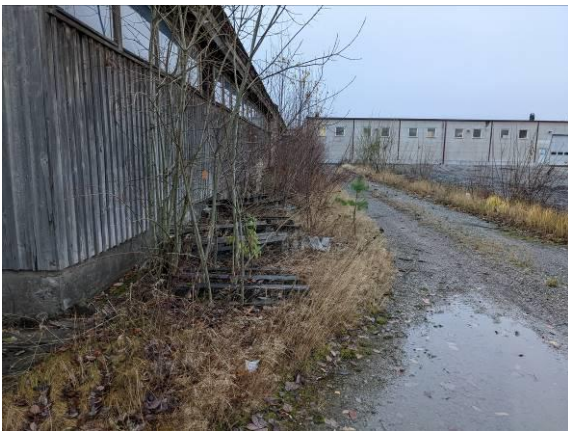
Alapohjassa vaurioitumista on havaintojen mukaan aiheutunut merkittävimmin alustan liikkeistä, normaalista kulumisesta sekä rapautumisesta ja kosteusrasituksesta. Alapohjan betonilaatat olivat liikkuneet paikoin voimakkaasti alustan liikkeistä. Laattojen saumoissa oli erottuvia korkoeroja. Etenkin B-varastossa oli voimakasta liikettä. B-varaston länsisivulla betonilaatat kaatavat sokkeliä kohti. Keskialueelle on valettu luiskakerroksia korkoerojen vuoksi.

Alapohjalaatoissa on useita halkeamia. Halkeilua on erityisesti ovien edustoilla ja kulkureiteillä. Betonia on lisäksi lohkeillut näiltä rasitetuimmilta alueilta. Osittain halkeamat ja lohkeamat ulottuvat myös asfaltille.

B-varasto: alapohja halkeillut ja lohkeillut, jälkivalu tehty korkerojen vuoksi

- Alapohjarakenteet maatäyttöineen uusitaan vähintään ulko- ja väliseinälinjoilta, mutta ensisijaisesti kokonaan. Mikäli alapohja säilytetään keskialueilta, se kunnostetaan esimerkiksi halkeamien ja lohkeamien korjauksilla ja valuilla sekä kulutuspinnojen uusimisella.
- Piha-alueet peruskorjataan siten, että ulkopuolelle rakennetaan kuivatus- ja sadevesijärjestelmät, ulkopuolinen routa- ja vedeneristys asennetaan ja maanpinta kallistetaan rakennuksesta pois päin.

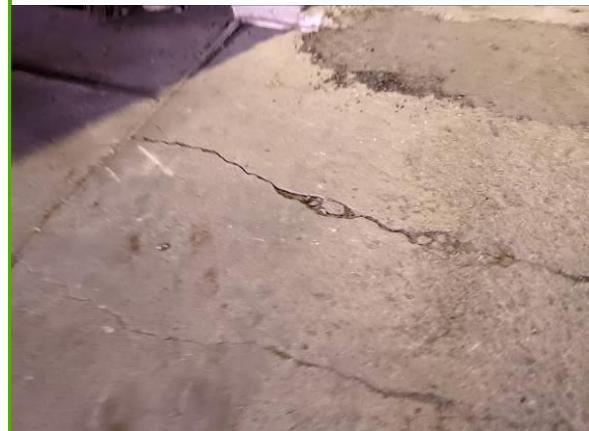
B-varasto: betoni kiviaineksella kulkuväylällä

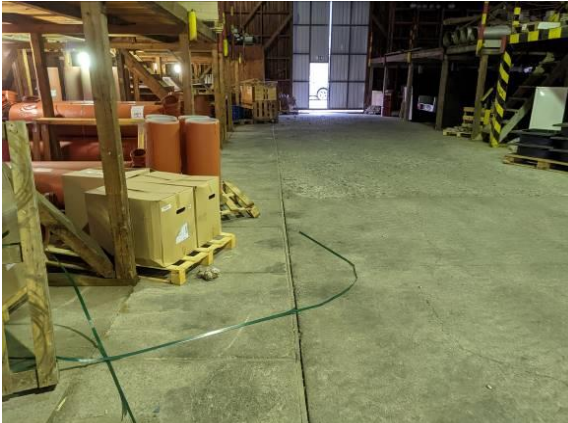
B-varasto: oven edustalla voimakasta asfaltin ja betonin halkeilua

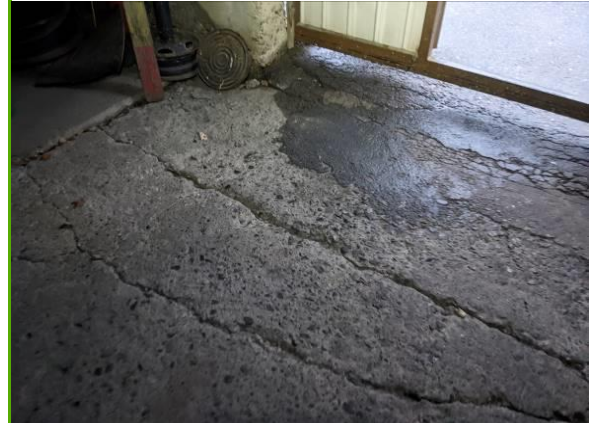
Alapohjatäyttö oli rakenneavauksissa sorapainotteista. Seassa oli kuitenkin siinä määrin hiekkaa ja hienoainesta, ettei täyttö toimi arviolta kapillaarikatkona. Laatoissa oli paikoin kalkkihärmää, joka voi johtua myös yläpuolisesta kosteusrasituksesta.

C-varasto: reunalaattojen halkeilu ja kulumista, kalkkihärmää

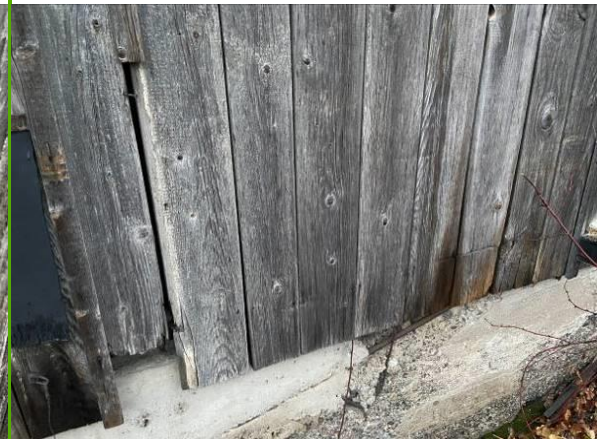
Eteläjulkisivujen halkeilu säärasituksesta on ollut tyyppillisesti erittäin voimakasta. Samassa laudassa on useita pystysuuntaisia ja syviä halkeamia. Eteläjulkisivuilla on myös useita isompia halkeamia sekä lautoja ja rimoja rikkoutunut. Rimoja puuttuu laajoilta alueilta, ja niitä on uusittu ja jatkettu. Lautojen ja rimojen alaosia on hieman lahonnut.

B-varasto, etelä: useita rimoja puuttuu, lautoja rikkoutunut

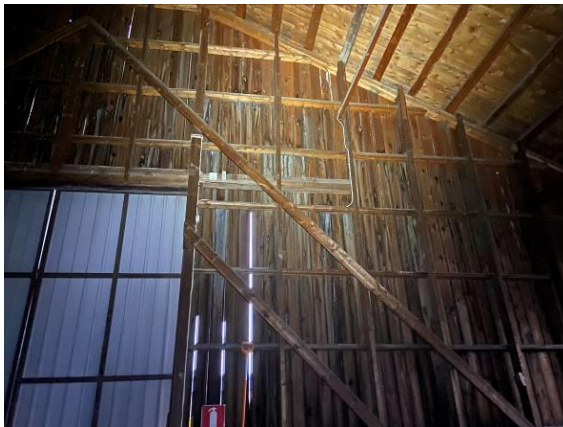
B-varasto, etelä: valo näkyy julkisivusta läpi, vesivuotojälkiä etenkin saumoissa

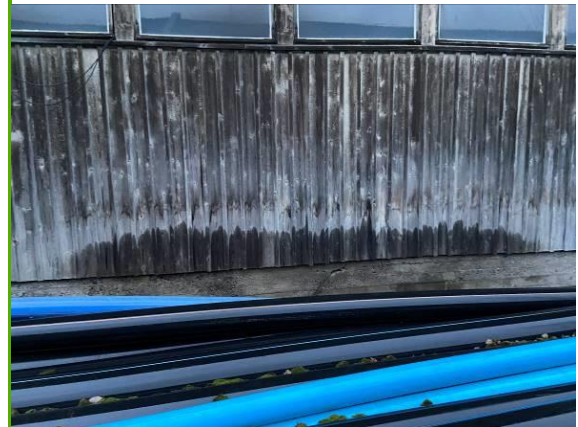
B-varasto, itä: kattovedet kastelevat julkisivujen alaosa

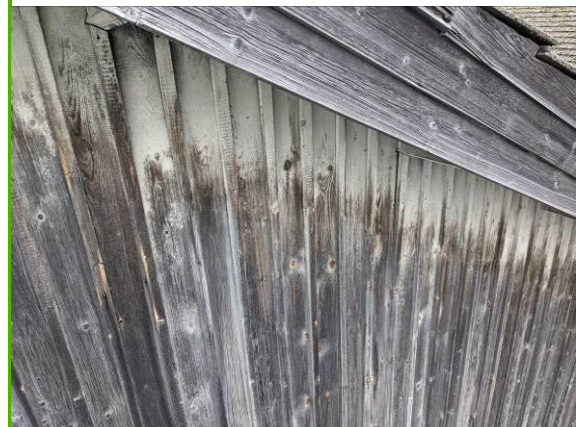
Maalipinnoite säilynyt ehjempänä räystääiden alta

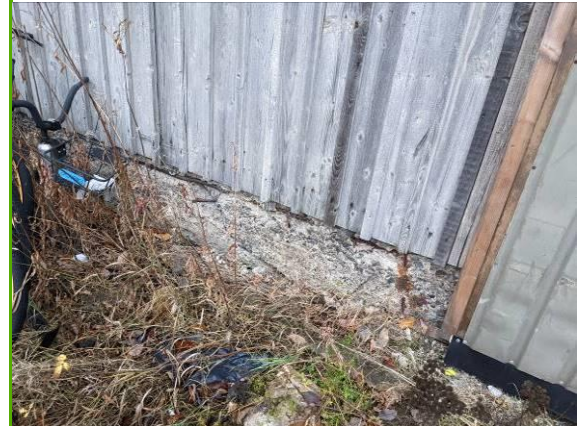
C-talo, pohjoinen: betoni rapautunut pitkälle, ruostuneita teräksiä pinnalla

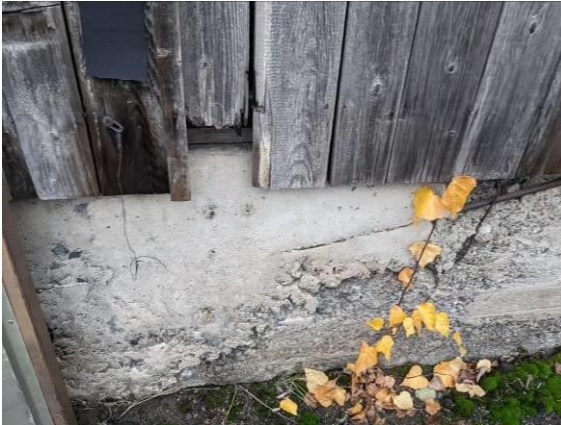
B-varasto, etelä: sokkeliin valettu paikkavalu

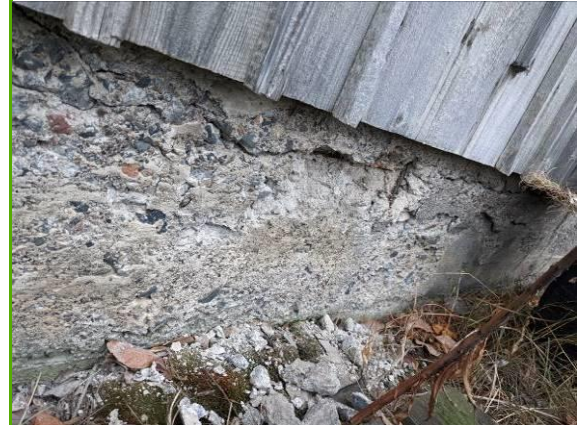
B-varasto, länsi: sokkeli rapautunut pitkälle ylä-osasta alkaen, ruostuneita teräksiä

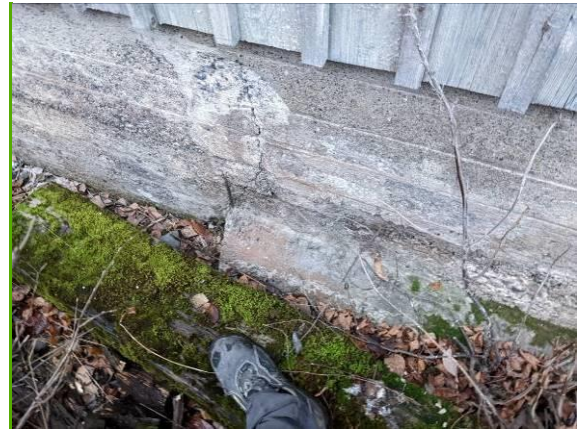
B-varasto, itä: kehän kohdalla näkyvissä mahdollinen antura

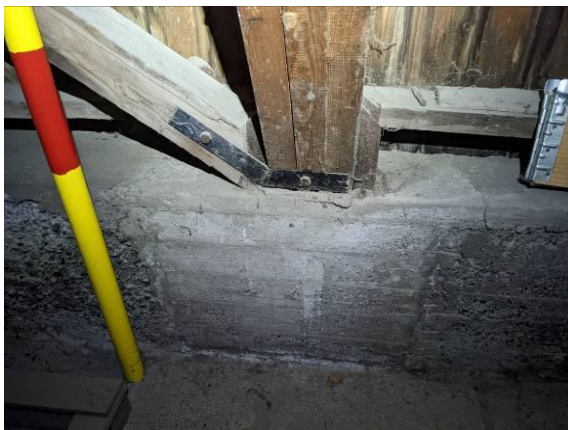
Kehän liitoksen kohdalla erotettavissa erillinen ja/tai parempilaatuinen valu

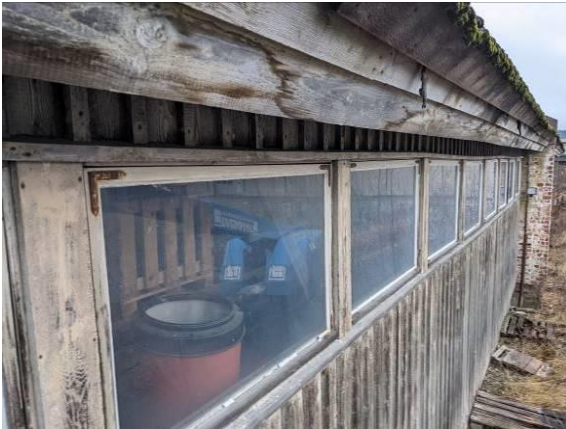
B-varasto: yleiskuva ikkunoista ulkopuolelta, ikkunariveissä muodonmuutoksia

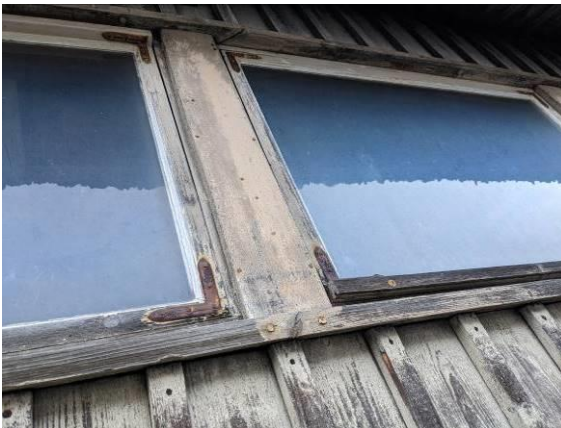
C-varasto: Lasikittaukset kovettuneet ja kuluneet, kulmaraudat ruostuneet, ikkunat tummuneet alaosasta, puu harmaantunut ja halkeilee

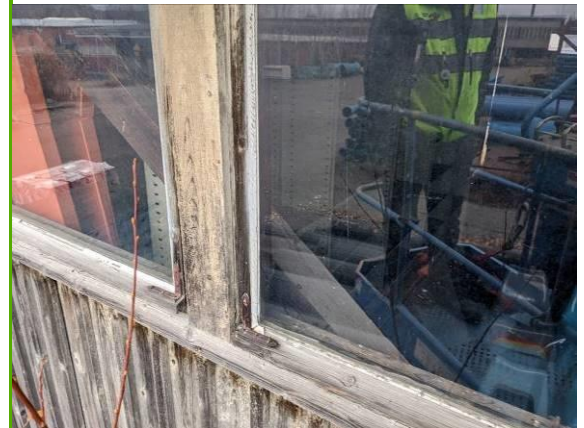
C-varasto: lasituskittauksia tippunut, kulmaraudat ruostuneet, maalipinnoite ehjänä välitilassa ylöspäin mentäessä

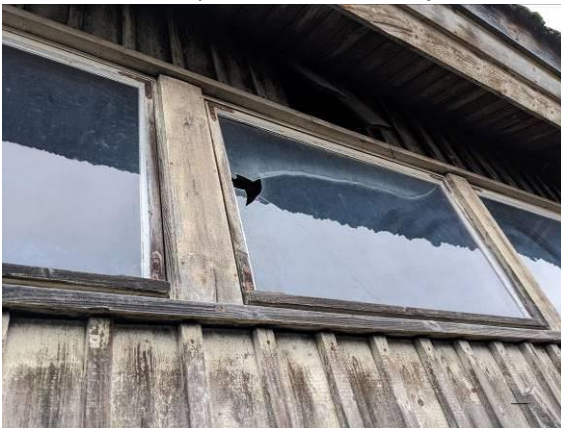
C-varasto: rikkoutunut lasi, ikkunoiden puuosien kunto parempi yläosissa

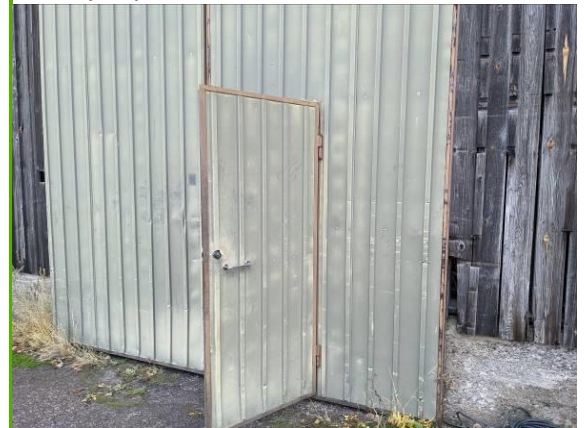
Ulko-oven rungossa ruostetta, ovi lähes kiinni maan tasossa

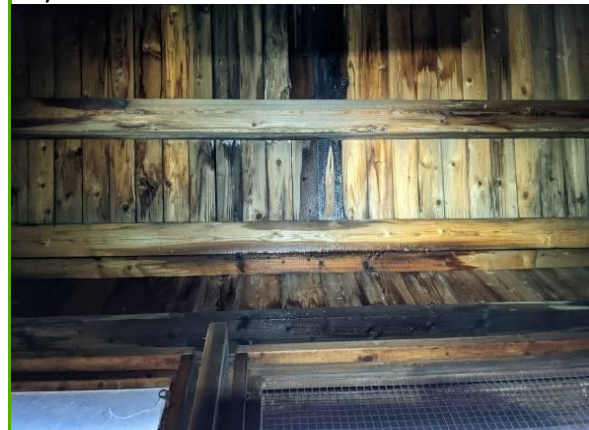
B-halli: vesivuotojälkiä sisäpinnoilla, vuodot kas-
televat ulkoseinää

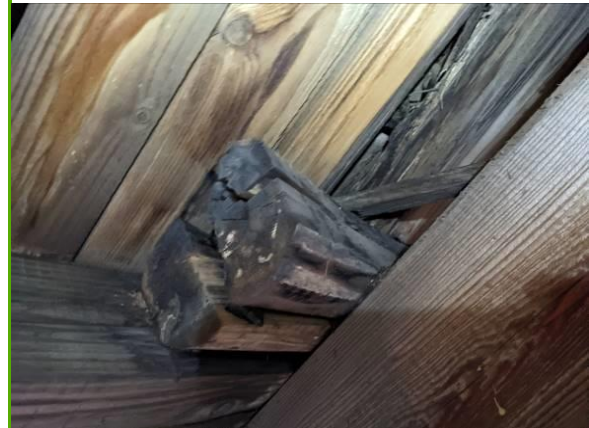
C-halli: orsia ja ruodelautoja lahonnut vesivuodoista
