KIINTEISTÖN KUNTOARVIO

PÄIVÄYS	15.9.2017
PROJEKTI	Kiinteistön kuntoarvio ja PTS
TILAAJA	Tampereen kaupunki, Tilakeskus
KOHDE	Pohjois-Hervannan koulu

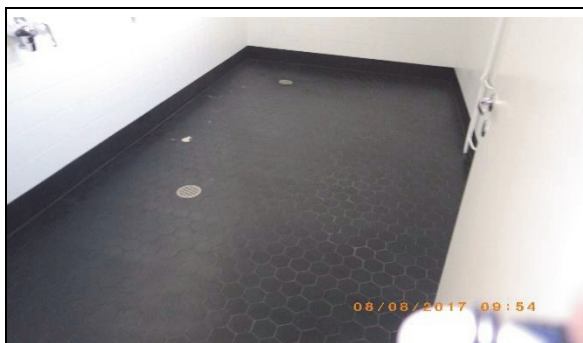
Liikuntasalin oppilassuihkutilojen vanhat kaakeli-pinnat on maalattu, pinnoite osin irronnut latti-asta

Toimenpide-ehdotukset	Kustannusarvio	Muut tarkennukset
Märkätilojen kuntokartoitus	7 000 €	
Märkätilojen korjaus	200 000 €	Korjauslaajuus tarkentuu LVIS- korjaustarpeiden ja tiloissa olevien kosteusvaurioiden laajuuden mukaan
Keittiön alueen kunnostukset	200 000 €

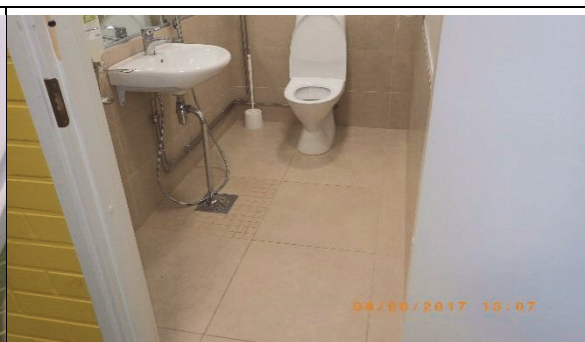
C osan WC tilat on remontoitu 2014

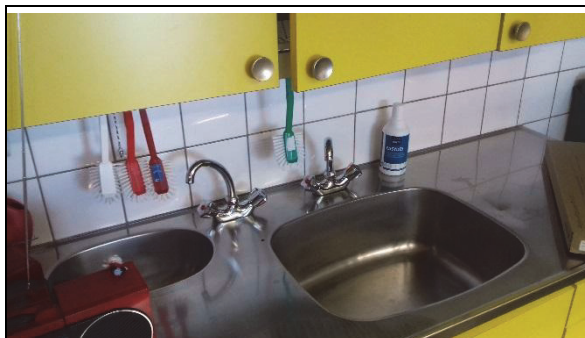
B-rakennuksen terveydenhuollon tiloissa sijaitsevat vanhat kaksiotehanat

Toimenpide-ehdotukset	Kustannusarvio	Muut tarkennukset
Vesi- ja viemärikalusteiden uusiminen	268 000 €	Arvio sisältää kaikkien kalusteiden vaihdon, kustannukset laskevat, jos uudempia kalusteita päätetään jättää käyttöön. Arvio sisältää pikapalpostien uusimisen.

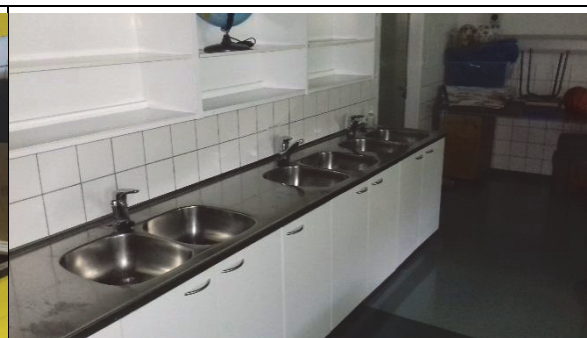
A-rakennuksen luokkahuoneen yksiotehanat jairst-taso

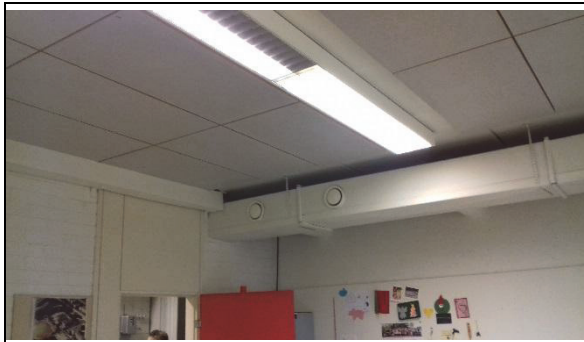
B-rakennuksen tulostushuoneen katossa kulkeva suorakaidekanava

Toimenpide-ehdotukset	Kustannusarvio	Muut tarkennukset
Ilmanvaihtokanaviston uusiminen A- ja B-rakennuksissa	165 000 €	
A- ja B-rakennusten kanavien nuohous	20 000 €	
C-rakennuksen kanavien nuohous	10 000 €

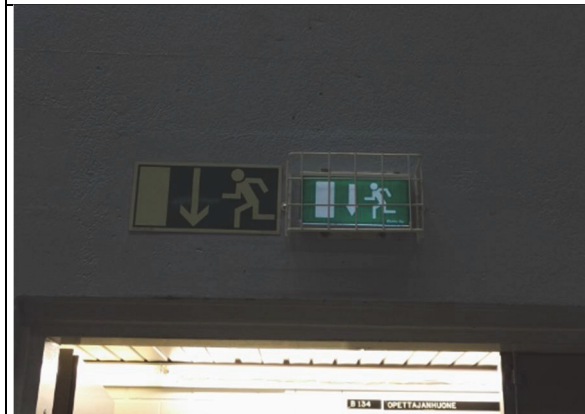
Uusittu opastevalaisin liikuntasalissa.

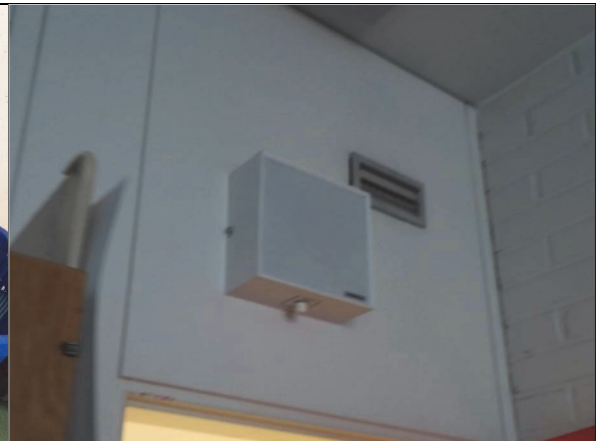
Keskusradion uusittu kaiutin luokkahuoneessa.

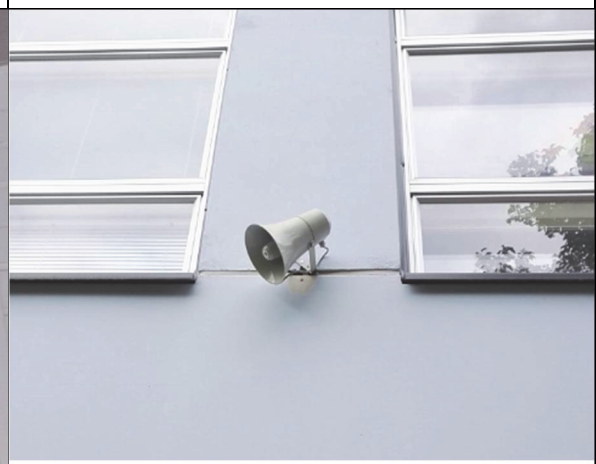
Julkisivuun asennettu torvikaiutin.

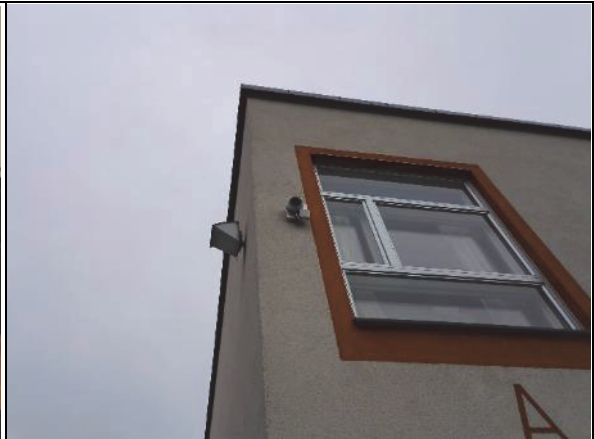
Julkisivuun asennettu valvontakamera

Toimenpide-ehdotukset	Kustannusarvio	Muut tarkennukset
Kameravalvontajärjestelmän uusiminen	3 000 €	Riippuen tekniikasta

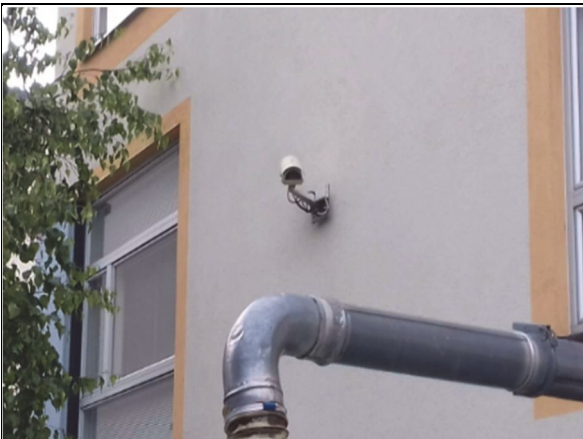
Julkisivuun asennettu valvontakamera

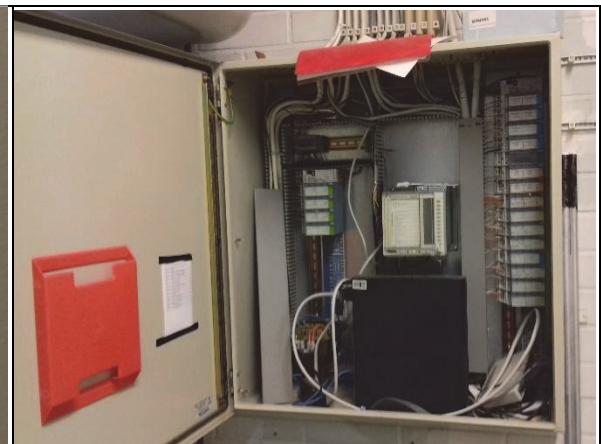
AK1- alakeskus lämmönjakohuoneessa.
