TAMPEREEN KAUPUNKI

Hyhkyn Simolan talo

Inventointiraportti

30.9.2019

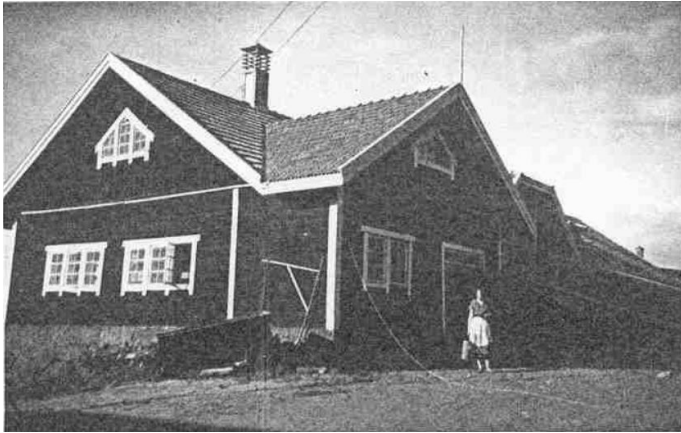
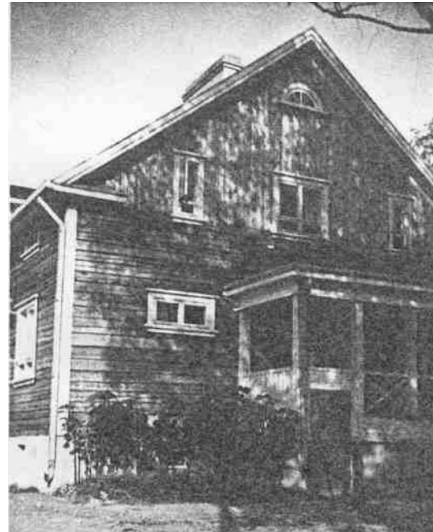
Kuva 7 ja Kuva 8. Vasemmalla Simolan hirsirakenteinen navetta. Navetan valmistumisajan kohdasta ei ole tietoa. Navetta näkyy kuvan mukaisessa muodossa vuoden 1930 mittaukseen perustuvassa kartassa. Navetta on purettu 2000-luvun alussa. Oikealla Simolan talon itäpäädyn avokuisti. Kuvassa näkyy kuistin alkuperäinen ristikkokaide. Valokuvaaja ei tiedossa. Kuvien kuvalähde: Jussi Maaniitty.

Vuoden 2004 inventoinnin mukaan rakennus oli pääosin hyvässä kunnossa, vaikka se oli ollut talven 2003-2004 lämmittämättä. Huonokuntoisen katon takia rakennuksessa oli kattovuodon aiheuttama kosteusvaurio katolta kellariin pihanpuoleisen kuistin vierellä sekä useampia pienehköjä kattovuotoja. Parveke ja itäpäädyn avokuisti olivat vaarallisen lahot.

Länsipäädyn avokuisti oli pahoin lahonnut ja notkahtanut. Kuistin pohjarakenne jouduttiin uusimaan kokonaan. Pääkuistin rakenteita tuettiin ja parveke toteutettiin vanhojen piirustuksia mukaillen. Kaiteen korkeus jouduttiin muuttamaan nykyisten standardien mukaiseksi, minkä takia myös kaiteiden ulkoasua muutettiin.

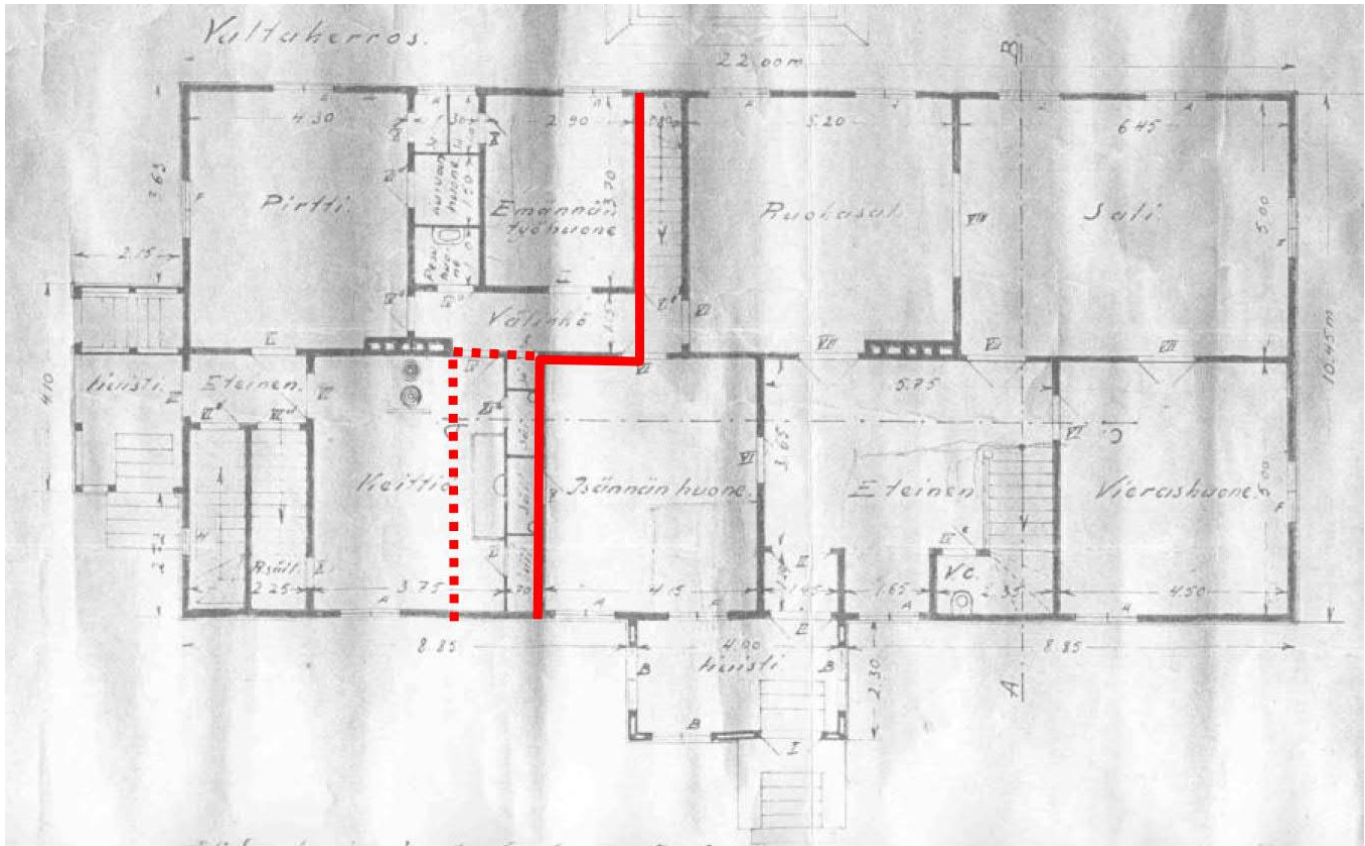
Kuva 11. Ote alkuperäisestä pääkerroksen pohjapiirroksesta. Kuvaan on punaisella yhtenäisellä viivalla korostettu 2010-luvulla toteutettu rakennuksen kahteen huoneistoon jakava väliseinä. Punaisella katkoviivalla on osoitettu alue, jonne pienemmän asunnon pesutilat on toteutettu. Pienemmän asunnon keittiö on toteutettu entiseen pirttiin ja alkuperäinen keittiö on muutettu asuinhuoneeksi. Lieden paikalle on toteutettu takka. Isomman asunnon keittiö on sijoitettu alkuperäiseen isännän huoneeseen, muuten huonejako on säilytetty ennallaan. Ruokasaliin on rakennettu pöytäuuni hormin viereen. Wc-tilat ovat alkuperäisellä paikallaan yläkertaan johtavien portaiden alla. Kuvälähde: Tampereen kaupunki.

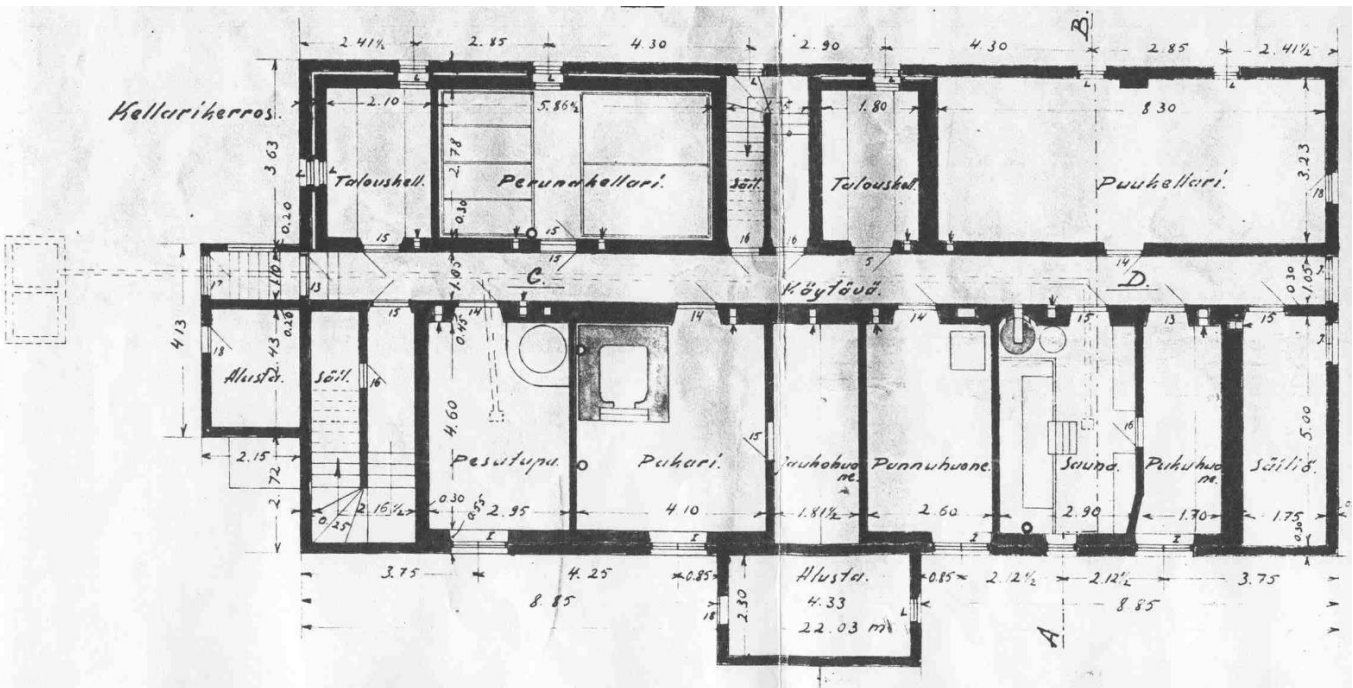
Kuva 13. Ote alkuperäisestä kellarikerroksen pohjapiirroksesta. Kellarikerroksen läpi kulkee käytävä, jonka varrella huoneet ovat. Pihan puoleisella seinustalla ovat olleet lämpimät tilat, kadun puoleisella seinustalla kylmät varastotilat. Kuvan vasemmassa yläkulmassa oleva entinen talouskellari on muutettu tekniseksi tilaksi. Puukellarista on tehty elokuvien katseluun so-piva olohuone. Alkuperäinen pannuhuone, sauna ja pukuhuone on muutettu saunaosastoksi takkahuoneineen purkamalla väliseiniä. Muut huoneet on säilytetty ennallaan ja niitä käytetään oleskeluun ja varastoina. Kuvälähde: Tampereen kaupunki.

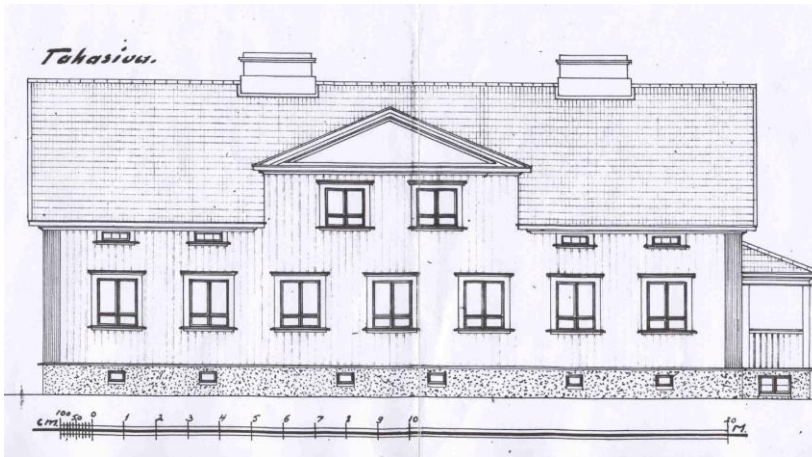
Kuva 16. Ote alkuperäisestä kadun puolen julkisivupiirroksista. Julkisivun yksityiskohdat on toteutettu piirustuksen mukaisina, vaikka vanhojen valokuvien perusteella rakennus on alkuun ollut vaakavuorattu tai hirsipinnalla. Kuvälähde: Tampereen kaupunki.

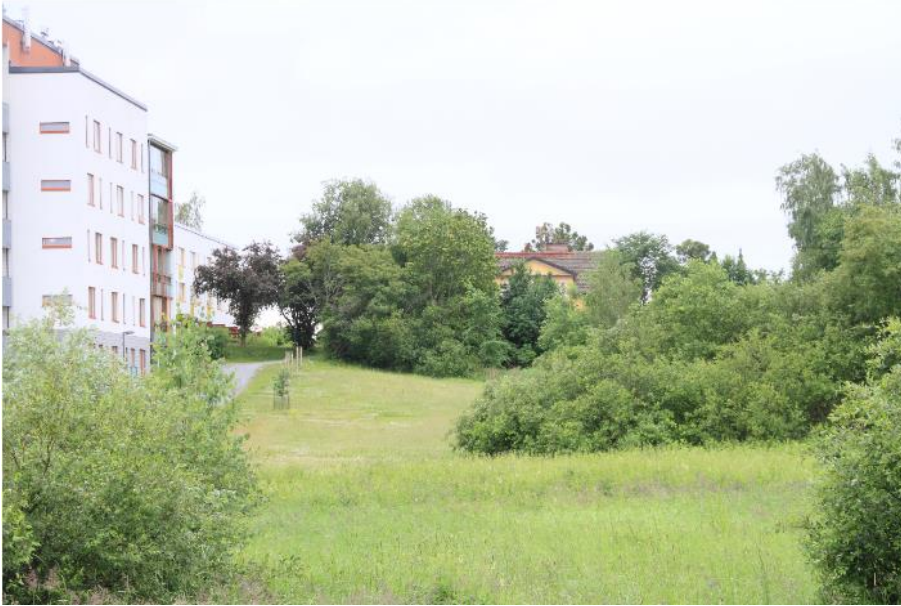
Kuva 20. Simolan talo nähtynä Mattilankadun ja Hutikonpolun risteuksen kohdalta. Talo jää nykyisin melkein kokonaan rinteeseen kasvillisuuden taakse. Simolan talon ylin kerros näkyy Nokian moottoritielle Mattilankadun alikulun kohdalta, muualta katsottuna kasvillisuus peittää Simolan. Kuva nro 7986.

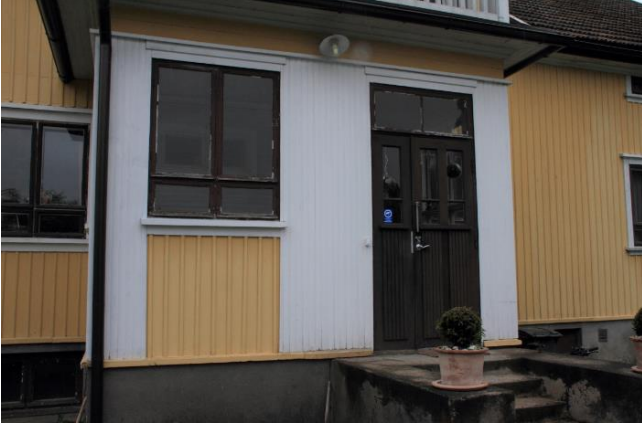
Kuva 27. Kuistin alkuperäinen ovi on kunnostettu kauniisti. Kuistin ikkunat ovat vastaavat kuin pääkerroksen muutkin ikkunat. Kuistin kulmissa sekä ikkunan ja oven välissä on vastaavat leveät uurrettu kulmalaudat kuin talon muissakin kulmissa. Kuva nro 8003.

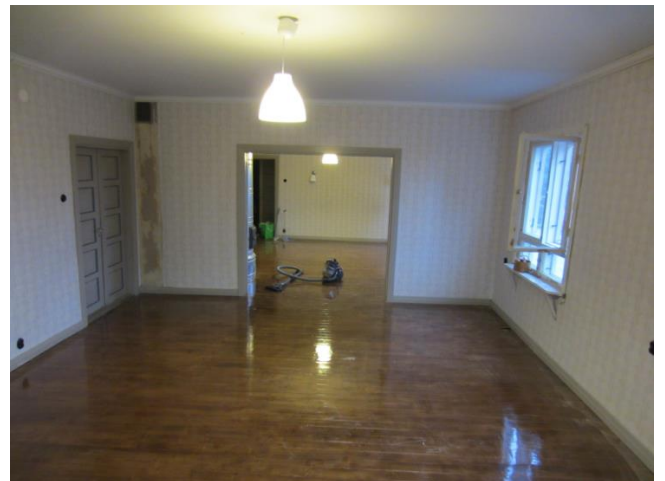
Kuva 42. Näkymä salista kohti ruokasalia. Kuva on otettu uusitun lattia lakkauksen valmistuttua. Huoneet on tapetoitu 2010-luvulla paperitapetilla, joka sopii hyvin talon klassistiseen ilmeeseen. Katto on päällystetty pinkopahvilla ja maalattu kaikissa alakerran huoneissa. Kuva Jussi Maaniitty.

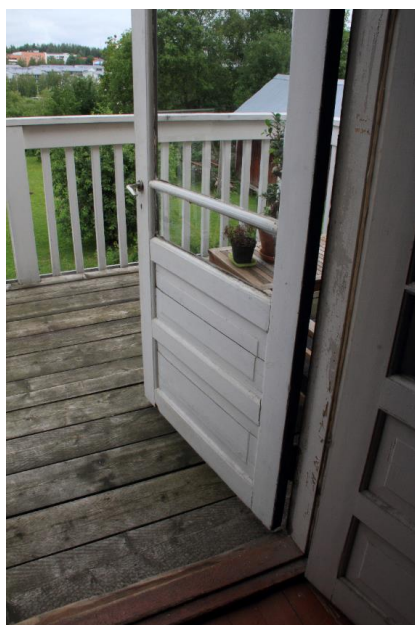
Kuva 45. Parvekkeen alkuperäinen ovi on kunnostettu. Pohjoiseen avautuvalta parvekkeelta näkyy Haapalinnan ja Hyhkyn uudet asuinalueet taustanaan Pispalan harjua. Kuva nro 8052.

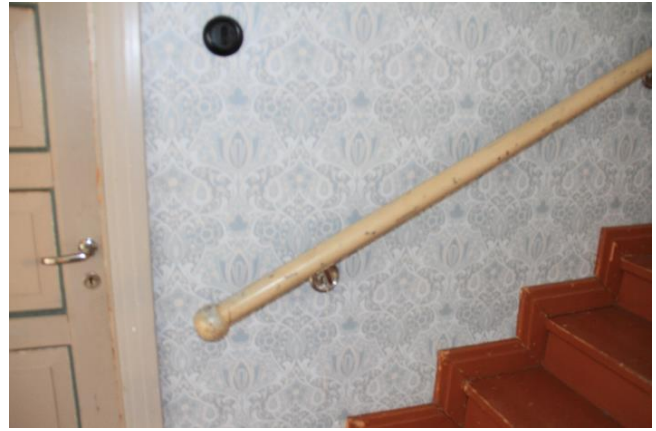
Kuva 50. Pääportaikon seinän puoleinen kaide on siro puukaide. Kaide on alkuperäinen. Valokatkaisijoina on käytetty alkuperäisiä katkaisijoita tai niitä vastaavia katkaisijoita. Kuva nro 8047.

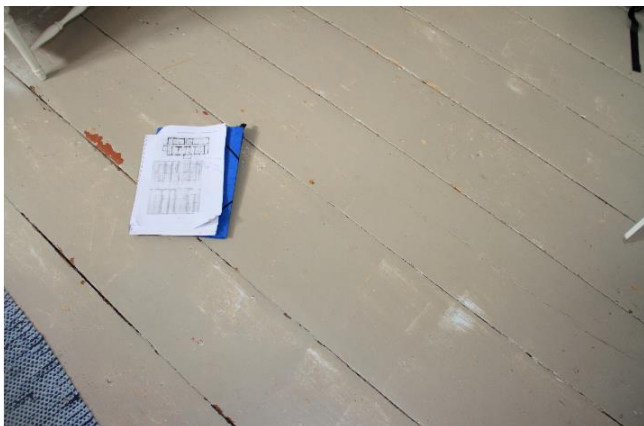
Kuva 51. Talon itäpäädyssä entisen tuvan lattia on toteutettu paikalla aiemmin sijainneen talon lattialankuista. Leveimmät lankut ovat lähes 30 cm leveitä. Kuva nro 8049.

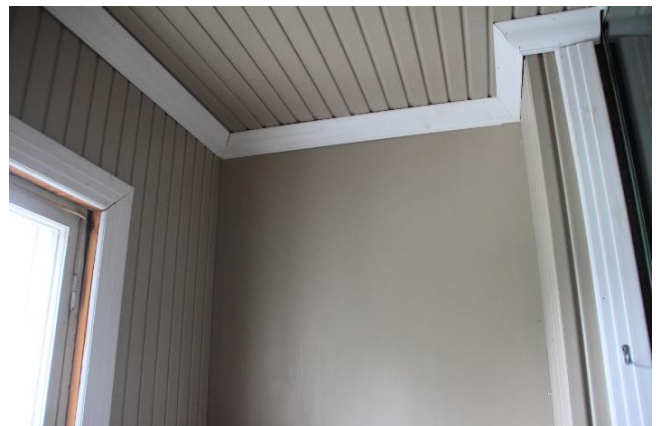
Kuva 52. Itäpäädyn pienemmässä asunnossa katto on paneloitu. Listoitus on toteutettu vanhan mallin mukaan. Kuva nro 8051.

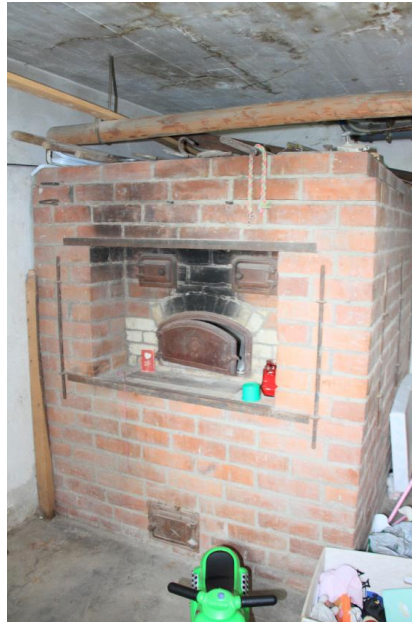
Kuva 54. Kellarikerroksen entisessä pakaarissa sijaitsee alkuperäinen leivinuuni. Kuva nro 8029.

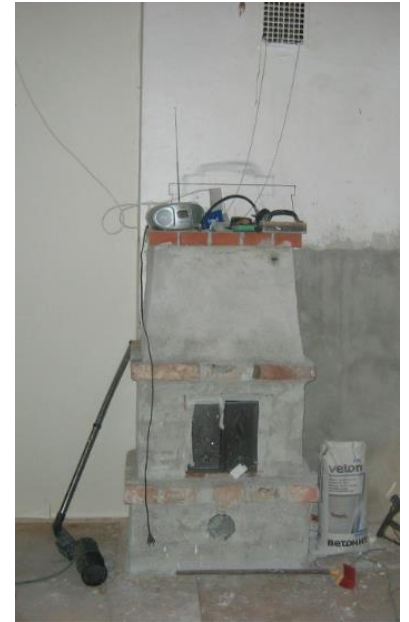
Kuva 55. Alkuperäinen keittiö on muutettu pienemmän asunnon asuinhuoneeksi ja hellan paikalle on muurattu vanhoista tiilistä tulisija. Kuva Jussi Maaniitty.

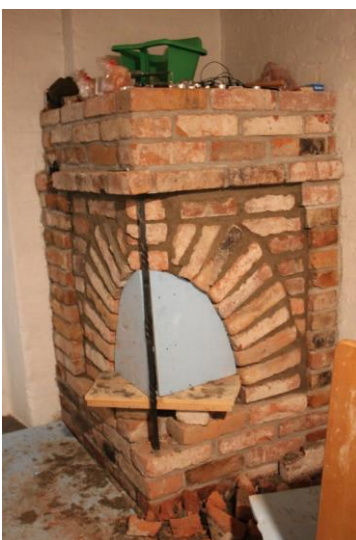
Kuva 56. Saunaosaston muutostöiden yhteydessä vanhoista tiilistä on muurattu takka. Kuva Jussi Maaniitty.

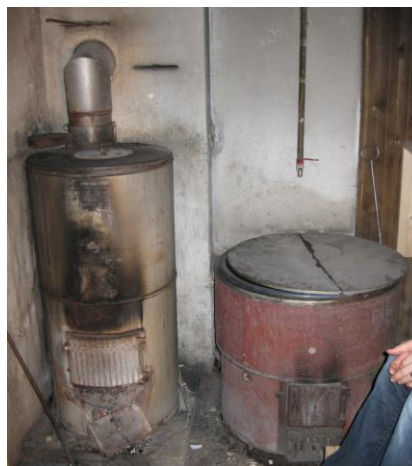
Kuva 57. Saunan entinen kivas ja vesipata on purettu muutosten yhteydessä. Kuva Jussi Maaniitty.

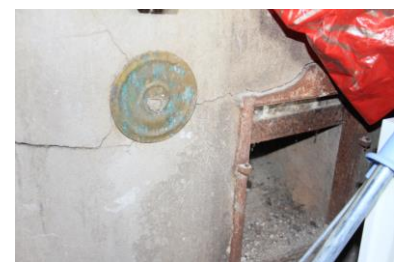
Kuva 58. Entisen pyykkituvan muuripataa ei ole purettu. Huonetta käytetään nykyisin varastona. Kuva nro 8034.

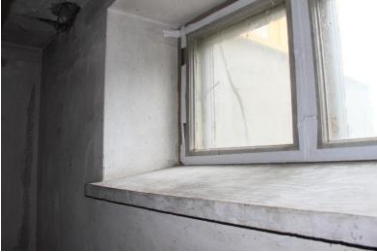
Kuva 59. Pihan puoleiset ikkunat kellarissa ovat isommat kuin kadun puoleiset. Ikkunat puitteineen ovat alkuperäiset. Kuva nro 8031.

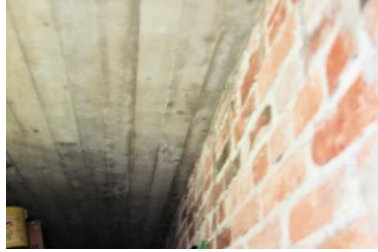
Kuva 60. Kellarin tiiliseinät ovat pääosin rappaamattomia. Entisissä pyykkituvassa, pakarissa ja saunassa seinät ovat rapatut. Välipohjana oleva alalaattapalkiston alalaatta on betonia. Kuva nro 8037.

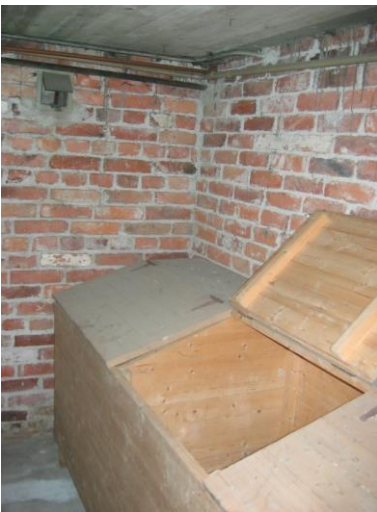
Kuva 62. Entisessä jauhuhuoneessa on säilytetty puiset laarit. Kuva Jussi Maaniitty.

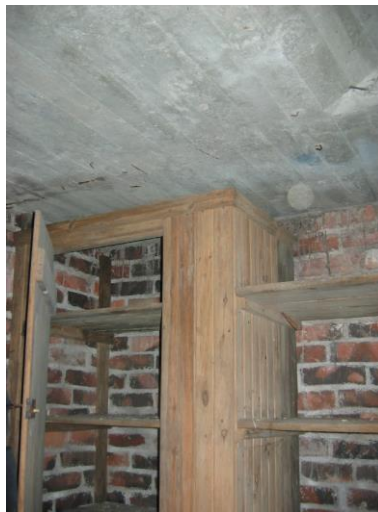
Kuva 63. Talouskellarin hyllyköitä ja kaappeja. Kuva Jussi Maaniitty.

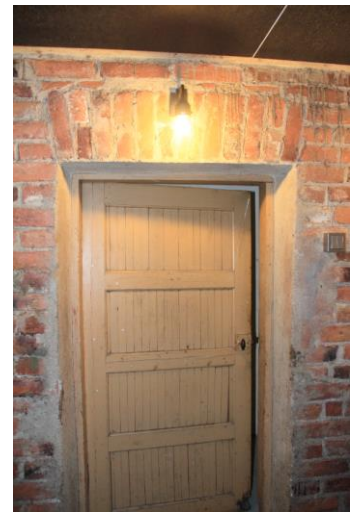
Kuva 64. Kellarin tiiliseinissä näkyy oviaukkojen holvaukset. Ovet heloituksineen ovat alkuperäisiä. Kuva nro 8039.

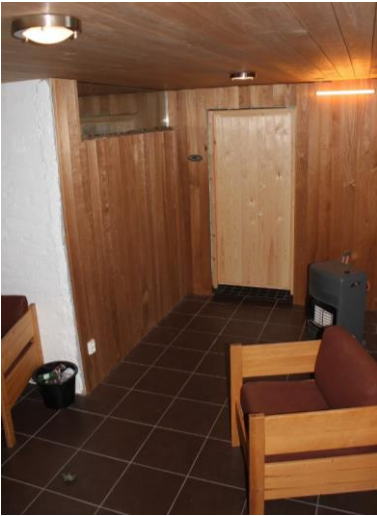
Kuva 65. Saunaosasto on uudistettu 2010-luvulla. Kuva Jussi Maaniitty.

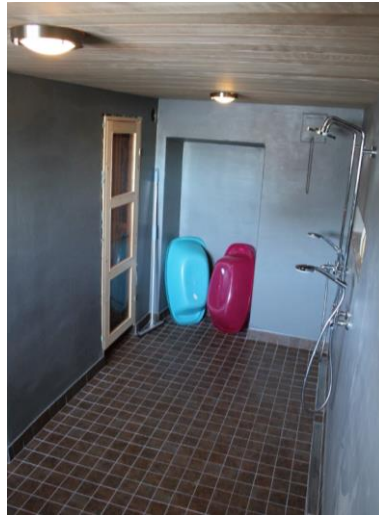
Kuva 66. Saunaosaston pesutilat. Saunaosasto on uudistettu 2010-luvulla. Kuva Jussi Maaniitty.

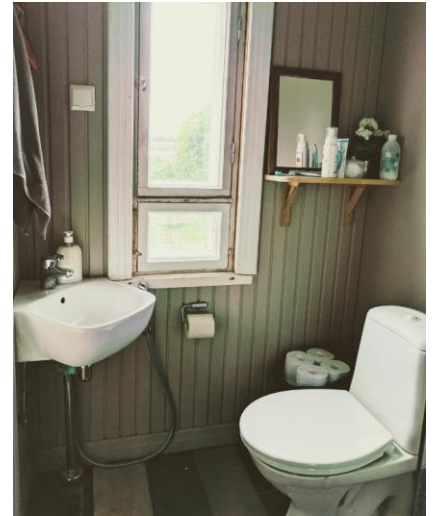
Kuva 67. Yläkerran wc-tilat. Seinä on vuorattu puupanelilla. Kuva Jussi Maaniitty.
