Asbesti- ja haitta-ainekartoitus

Päiväys 7.4.2020
Projekti Kiinteistön asbesti- ja haitta-
ainekartoitus
Tilaaja KOy Pyynikinranta Holding Oy,
Kohde Pyynikin Trikoo,
Pyynikintie 25, 33230 Tampere

Pyynikin Trikoo, 1A
Pyynikintie 25
33230 Tampere

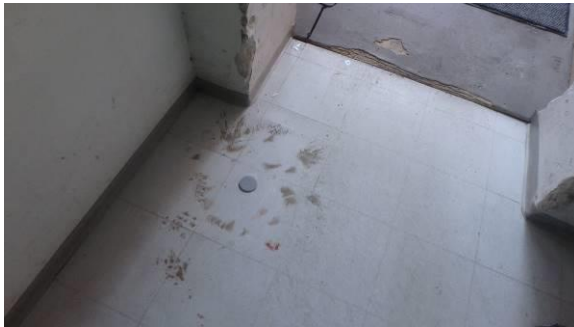
Vinyylilaatoissa (osassa) ja niiden liimoissa on käytetty asbestia

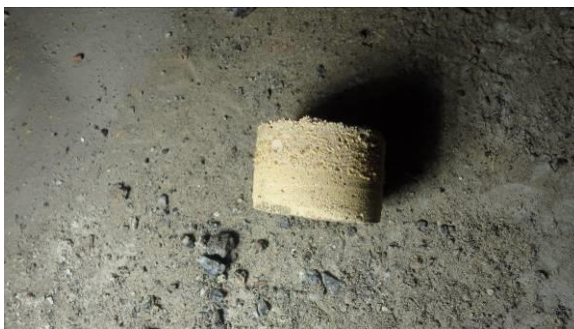
Lattioiden pintamassat (magnesiummassa) sisältävät asbestia

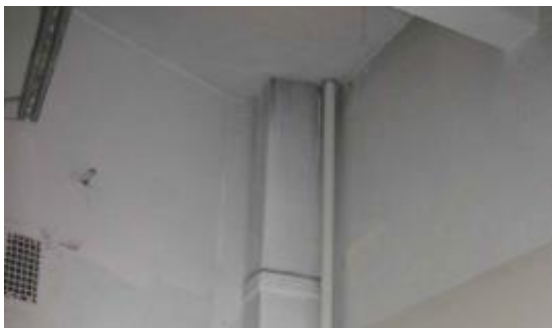
Tiloissa on havaittu muutamia asbestimenttiikanavia (kuva Optiplan 2016)

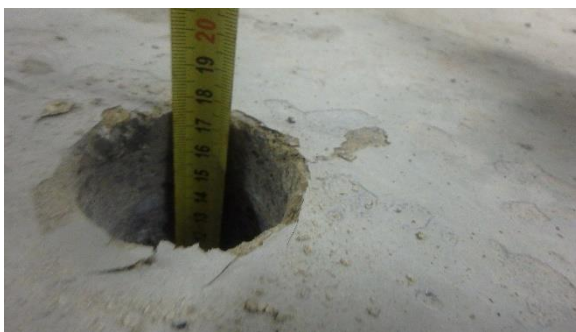
- Näyte RM.02 (lattiamaaali, sininen) sisältää kromia yli vaarallisen jätteen raja-arvon. Määräarvio: 300 m², kattilahuoneen ensimmäisen kerroksen lattia pääosin.

Lattiamaa (kattilahuone) sisältää vaarallista jätettä

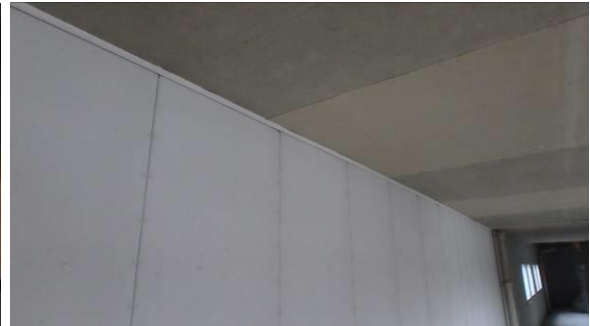
Alakatön (218) lujalevyssä on käytetty asbestia

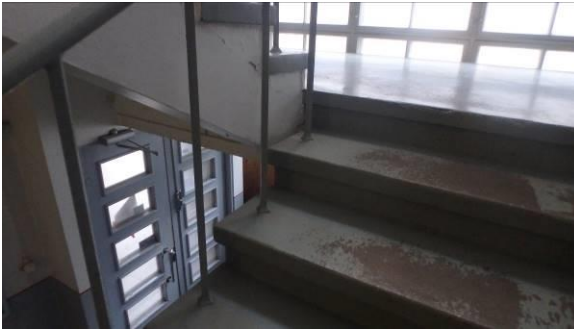
- Näyte 55 (portaan, 218, alapinnan maalit) sisältää lyijyä ja sinkkiä yli vaarallisen jätteen raja-arvon. Määräraivo: 60 m², porrashuoneen (218) portaan alapinnan maalit (valk.).

Portaan alapinnan maaleissa on käytetty raskasmetalleja

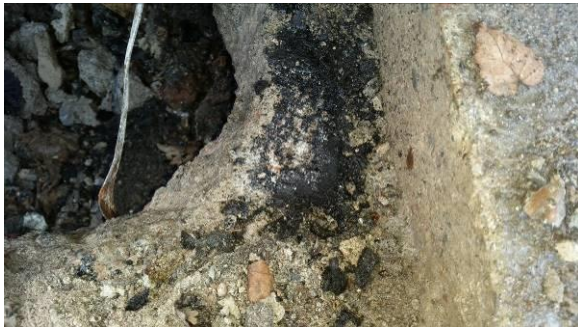
Pihakannen vanha vedeneriste, bitumikermit, sisältää asbestia

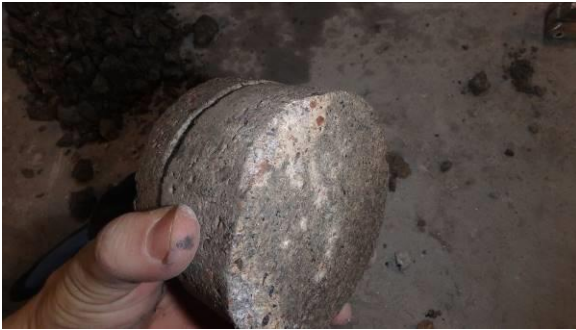
ASB.88: vanhan pintalaatan päällä laasti-
jäämiä

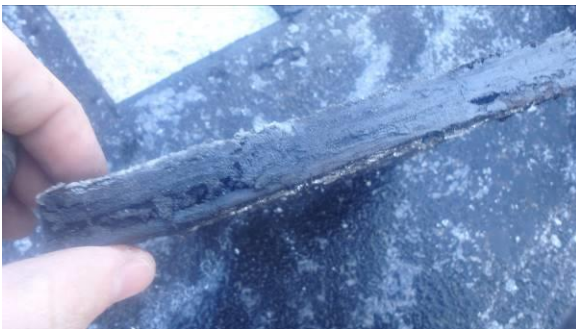
- ASB.90, lattian pintamassat, 220 (222), välipohja, sisältää asbestia (antofylliitti)
- ASB.94, rakennuksen 222 vesikatteen bitumikermit, sisältää asbestia (antofylliitti, kermin rakenteessa)

ASB.94: rakennuksien/osien vesikatteet,
bitumikermi, sisältävät asbestia

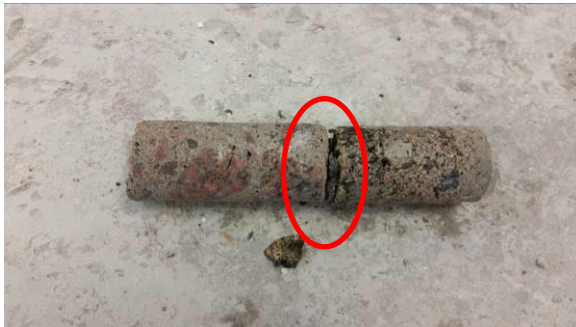
- PAH.41 (bitumihuopa, alapohja, kaksoislaatan välissä) sisältää vaarallista jätettä. Määräarvio: 530 m², parkkihallin alapohjassa osittain. Määrää on arvioitu liitteen 4 pohjakuvaan.

Laattojen välisessä kermässä (ja liimassa)
PAH-yhdisteitä

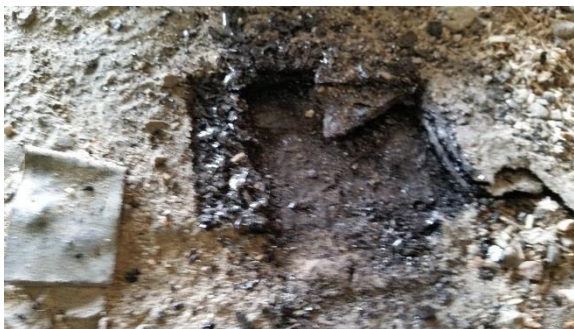
Kellarin (213) katoksen bitumikermissä on asbestia

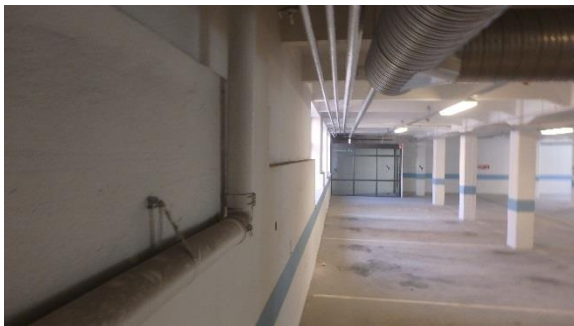
Rakennuksen 213 laajennusosan perusmuuri on erotettu sisäverhouksesta bitumi-takana oleva bitumihuopa (ASB.28 ja huopalla, kuva ensimmäisestä kerroksesta ASB.29) sisältää asbestia

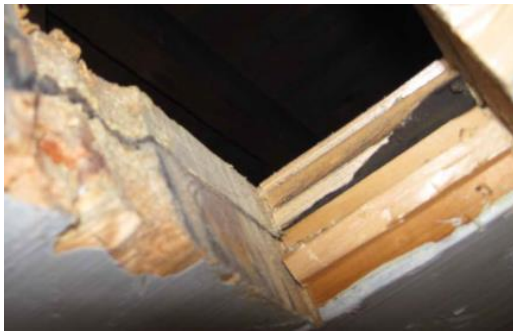
Rakennuksen 213 yläpohjassa on käytetty tervapahvia (kuva Optiplan 2016)

Näytteitä vastaavien materiaalien purku suoritetaan RATU-kortin 82-0381 ohjeiden mukaan. Purkujäte on käsiteltävä ja hävitettävä vaarallisena jätteenä.

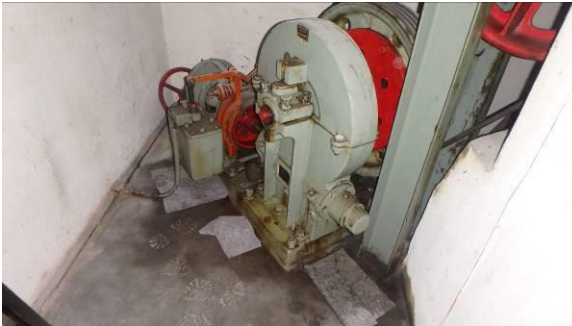
Rakennuksen 213 kellarissa on säilötty tekstiilikalustoa. Tekstiilikalustossa on käytetty mineraalipohjaisia öljyjä. Aistinvaraisesti arvioiden (haju ja jäljet) kellaritiloissa on öljyjäämiä (öljyhiilivetyjä C₁₀-C₄₀), jotka ovat voineet imeytyä betonilattiaan ja levitä (hakea kemiallista tasapainoa). Rakennuksien hissien konehuoneissa ja hissimontuissa voi olla myös öljyjäämiä (mineraaliöljyjä). Öljyjäämät voivat sisältää öljyhiilivetyjen lisäksi mm. syöpävaarallisia PAH- ja BTEX-yhdisteitä (bentseeni, tolueni, etyylibentseeni ja ksyleeni).

Öljyjäämiä hissikonehuoneessa (213 kellari)

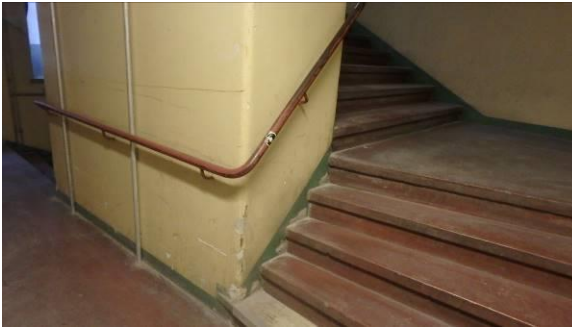
Porrashuoneen (211-213) seinämaaleissa on vaarallista jätettä

Vaarallisen jätteen raja-arvon tai raja-arvot ylittävät raskasmetallipitoisuudet tulee huomioida jätteenkäsittelyssä, pölynhallinnassa ja työsuojauksessa. Lyijylle on erillistä ohjeistusta purkamiselle (RATU 83-0382). Seuraavat raskasmetallinäytteet sisältävät vaarallista jätettä:

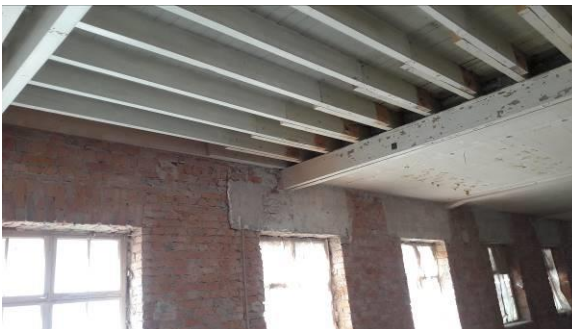
Yläpohjan laudoituksen maali sisältää vaarallista jätettä
