## SELVITYS KORVAUSVAATIMUKSEEN

Aila-myrskyn kaatama haapa Runkokatu 17 H-rakennuksen päälle.

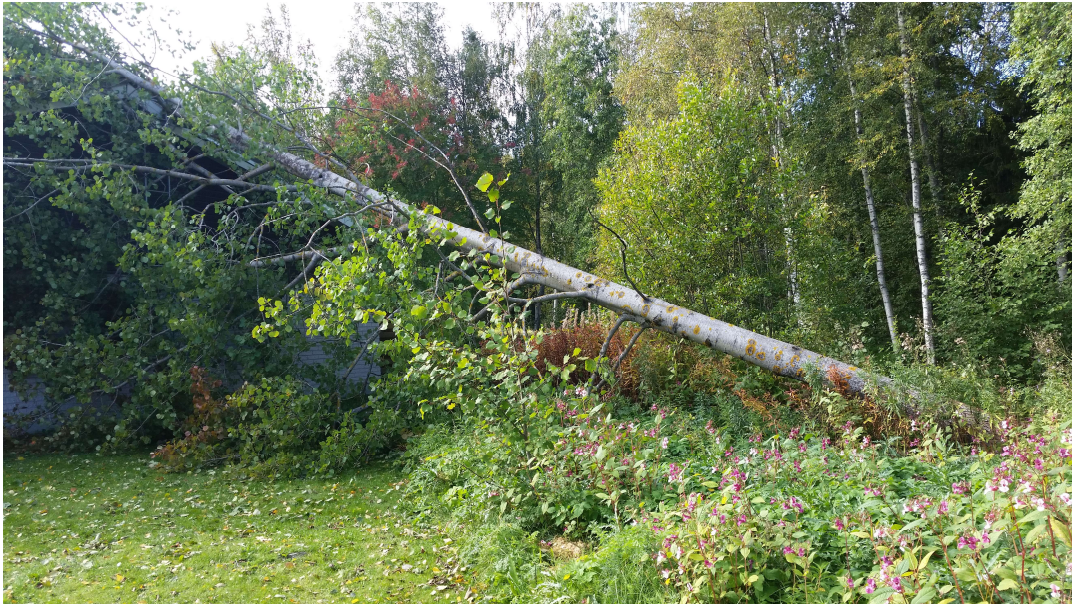
Tontin ja kävelytien välistä kaatui iso haapa rakennuksen kulman päälle. Samalta alueelta on kaatunut aiemminkin leppä rakennuksen päälle. Alueelta on harvennettu ja kaadettu puita asukkaiden toiveesta, sekä kaadettu huonokuntoisia puita.

Kaatuneen haavan latvus oli hyväkuntoinen. Puun juuristo oli laho.

Alue on kosteikko ja seisova vesi saa aikaan puiden juurien lahoamisen. Edellisen katselmuksen jälkeen alueelta olisi pitänyt kaataa useampi puu tämän vahingon välttämiseksi. Puiden tarkkailua ja seurantaa on laiminlyöty.
