Keskusvirastotalo

Pihakansirakenteiden kuntotutkimus

8.11.2018

31 14143.10

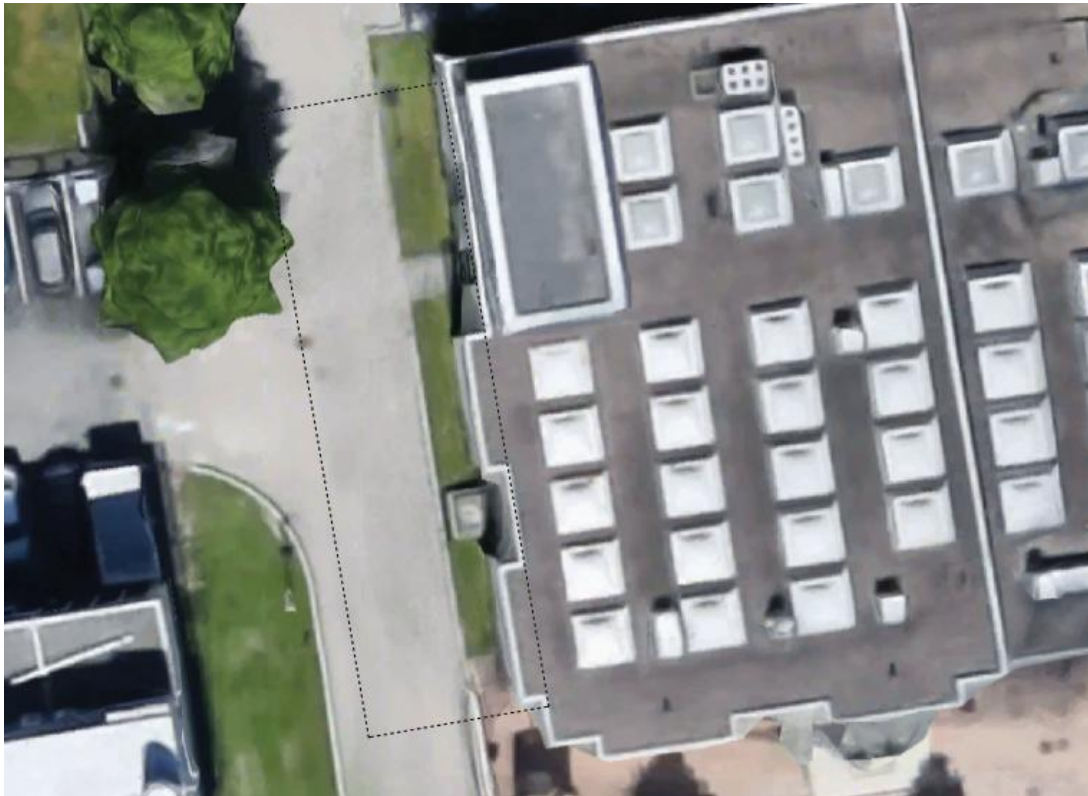
Kuva 10
Pihakannen arvioitu sijainti.

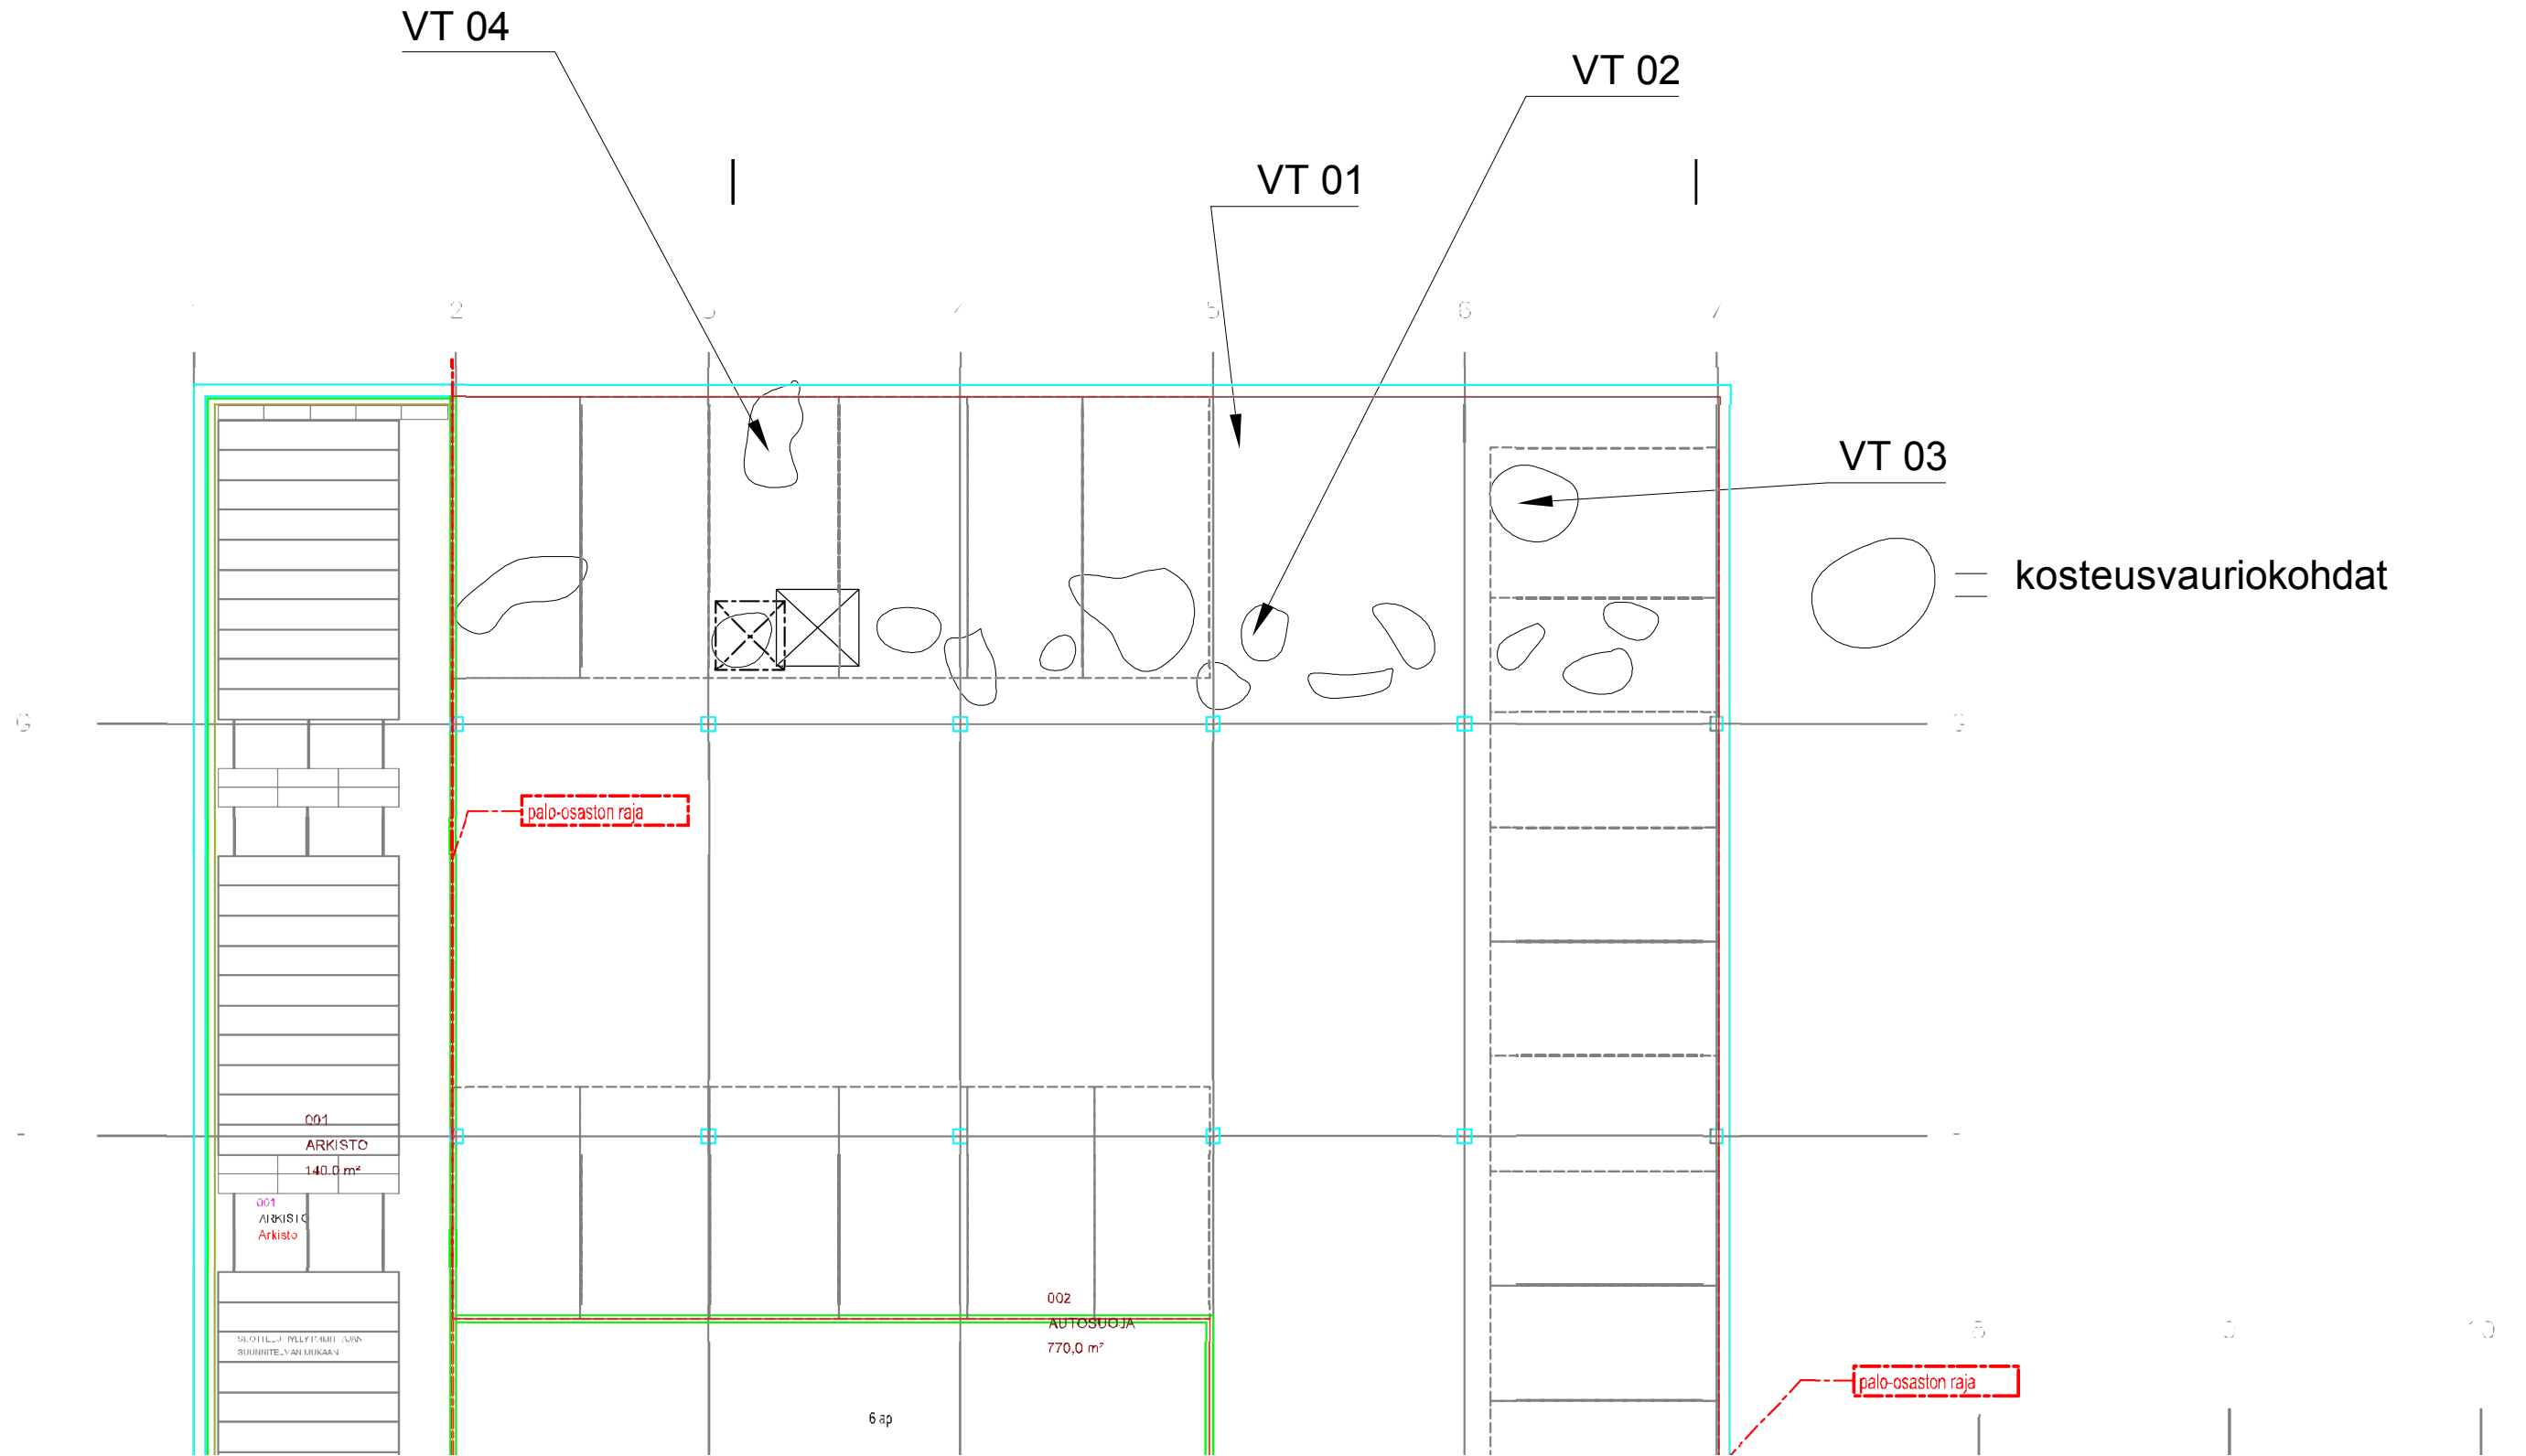
Pihakansi	Laatan alapinnan teräkset											
Syvyysalue (mm)	0..5	6..10	11..15	16..20	21..25	26..30	31..35	36..40	41..45	46..50	51..55	56..
Raudoitteita (kpl)	0	3	8	31	36	24	34	30	15	6	7	4
Peitepaksuudet	0 %	2 %	4 %	16 %	17 %	12 %	17 %	15 %	8 %	3 %	4 %	2 %
Karbonatisoituminen	0 %	50 %	0 %	25 %	0 %	25 %	0 %	0 %	0 %	0 %	0 %	0 %
Raudoituksesta korroosiotilassa	0 %	1 %	2 %	6 %	5 %	2 %	0 %	0 %	0 %	0 %	0 %	0 %
Korroosiotilan kumulatiivinen osuus	0 %	1 %	3 %	9 %	14 %	15 %	15 %	15 %	15 %	15 %	15 %	15 %
