TEKNINEN DUE DILIGENCE

FRENCKELL
RAPORTTI

29.3.2019

Tämä on Tekninen Due Diligence kuntoarvioraportti (Phase I) Frenckellin kiinteistöstä, joka sijaitsee osoitteessa Frenckellinaukio 2, Tampere. Kiinteistö on valmistunut suurimmalta osin vuonna 1904, mutta rakennuksessa on osia noin 1840-luvulta lähtien. Rakennus toimii pääosin toimistotilana, mutta siellä sijaitsee myös mm. ravintola ja teatteri.

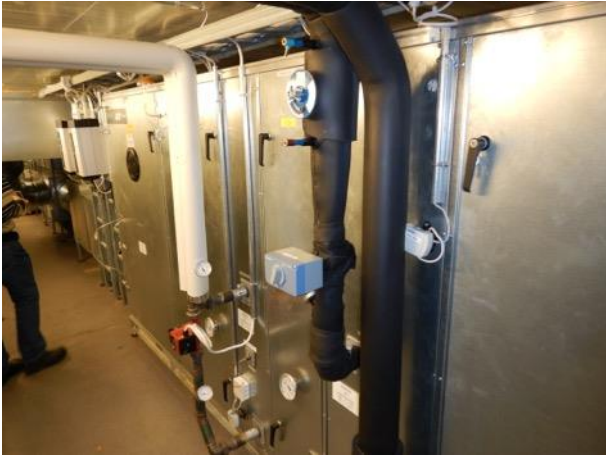
Yleiskuvat kiinteistön ilmanvaihtokoneista.

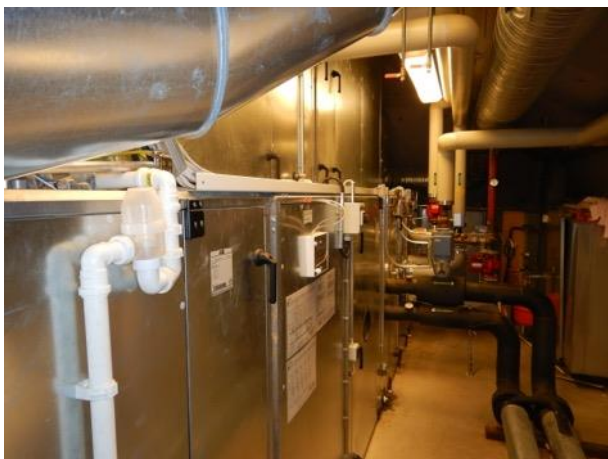
Yleiskuvat kiinteistön ilmanvaihtokoneista.

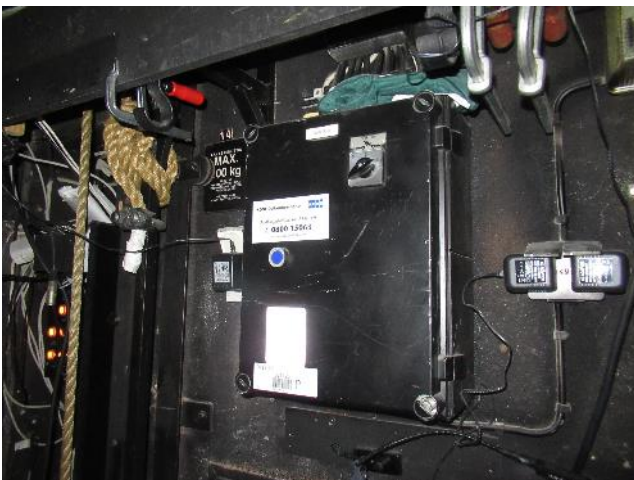
Teatterin palo-oven ohjauskeskus.

Toimenpide-ehdotukset: Palo-ovien ohjauskeskuksia ja koneistoja jouduttaneen uusimaan osittain tarkastelujakson aikana.
