Uramonkatu 9

Rakennushistoriaselvitys

06.11.2018 Tampere

Arkkitehtitoimisto Lasse Kosunen Oy

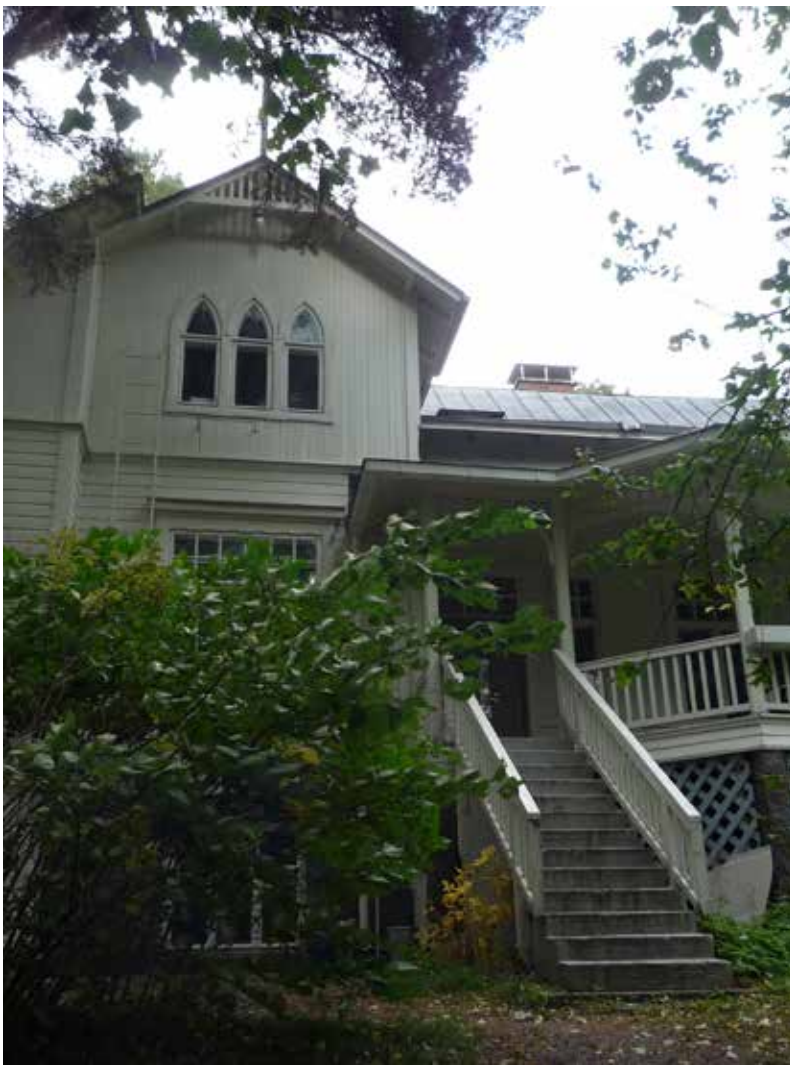
*Päärakennuksen
poikkipääty ja kuistin
portaat lounaasta
katsotuna.*

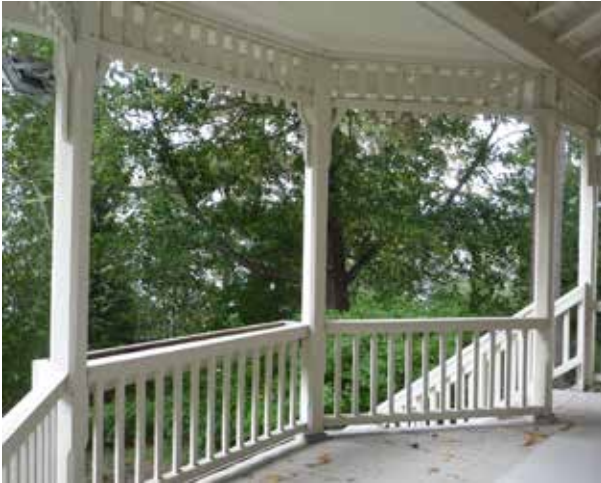
Näkymä verannalta Pyhäjärvelle. Kaiteen puurakenteet on uusittu, yläosan koristeaihe on todennäköisesti alkuperäinen.

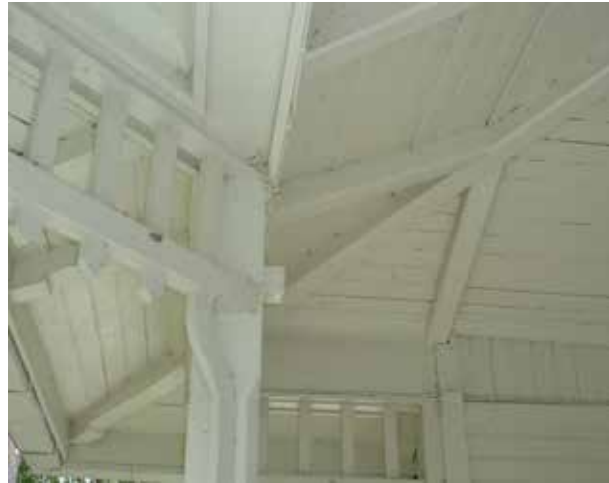
Verannan puurakenteisia kattorakenteita.

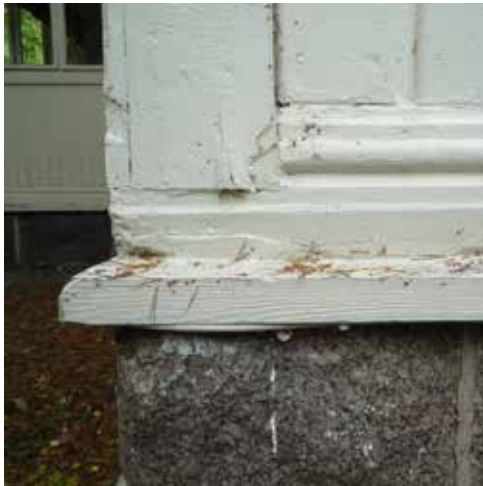
Kivirakenteisen sokkelin ja julkisivulaudoituksen liittymä.

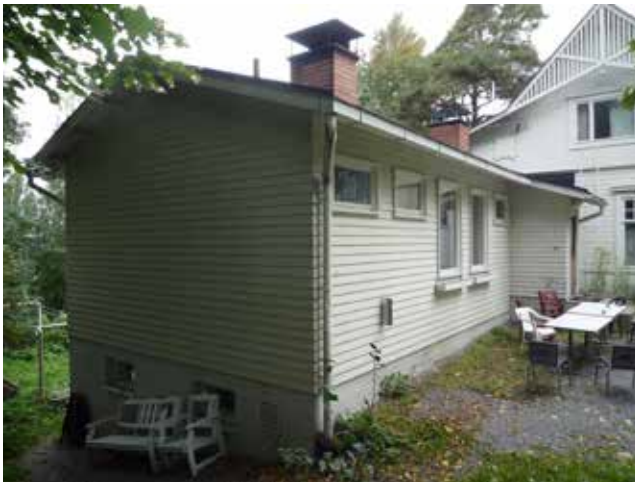
Laajennus idästä katsottuna.

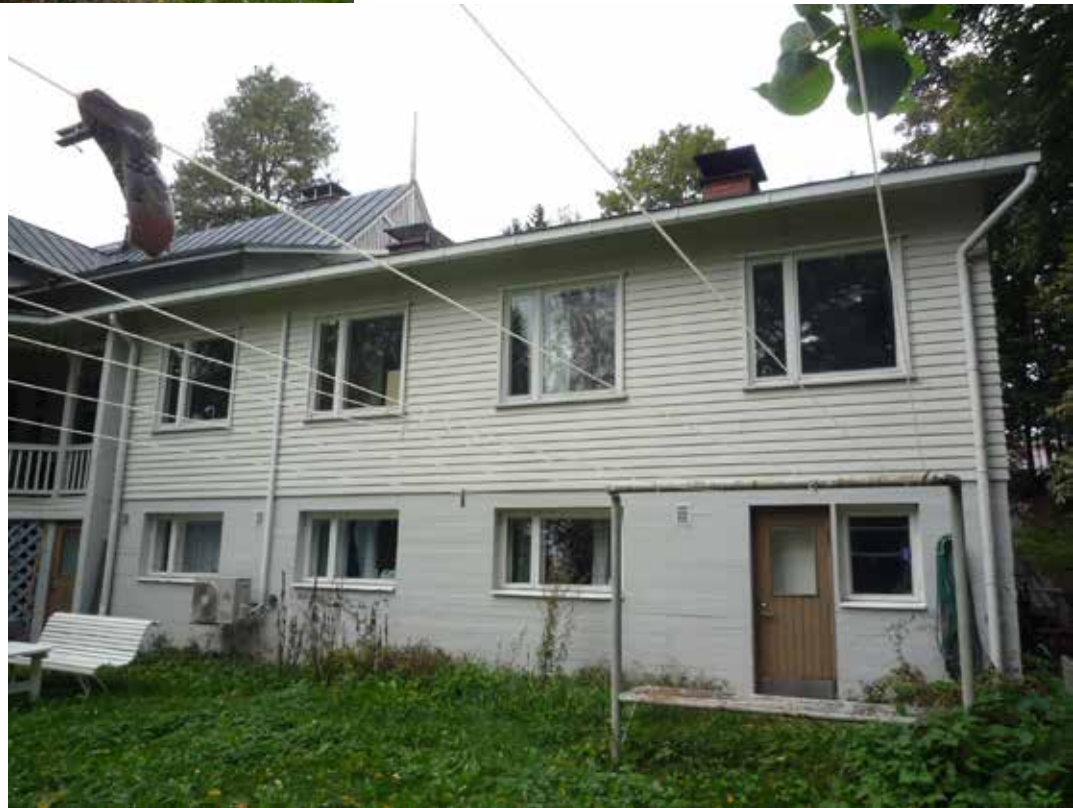
Laajennus lounaasta katsottuna.

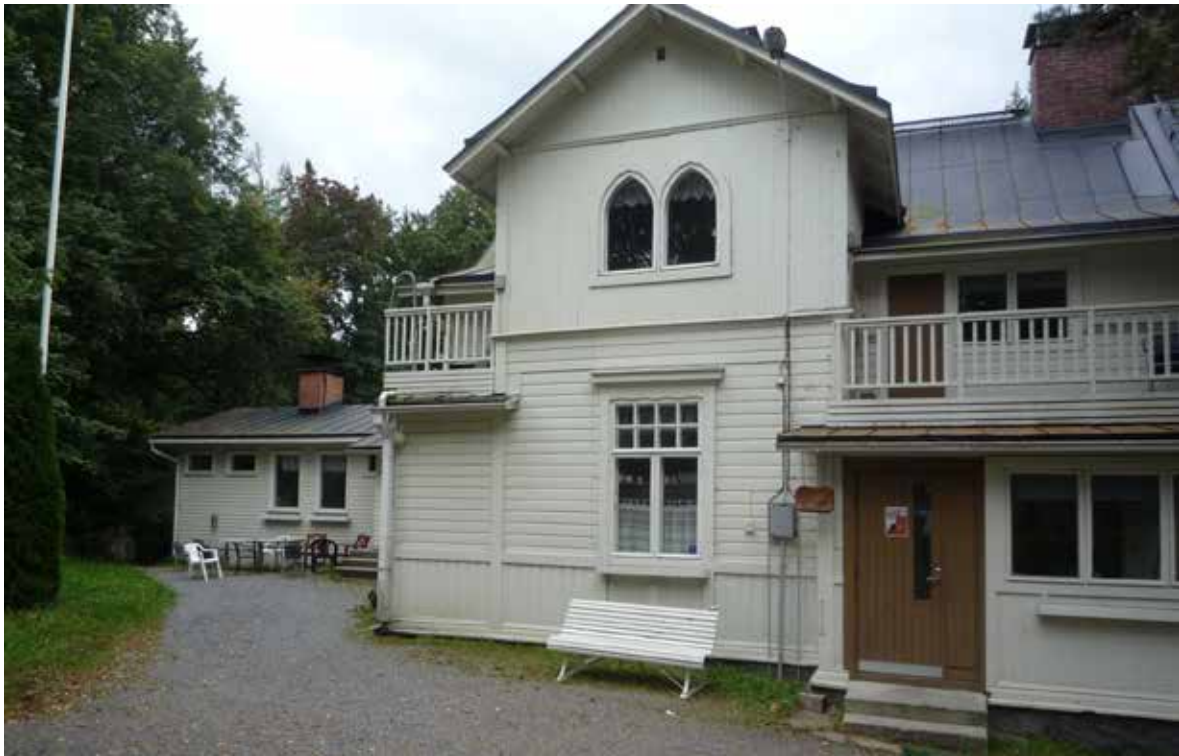
Näkymä pohjoisesta katsottuna. Etualalla päärakennus, taustalla laajennuksen päty.

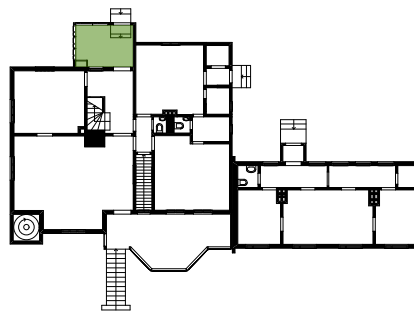
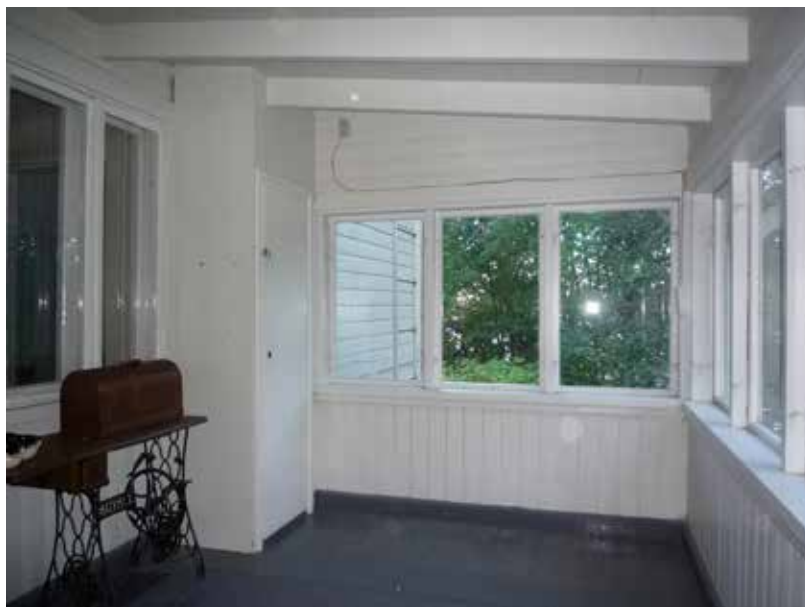
KUISTI

Pääsisäänkäyntiä korostaa matala umpikuisti. Alkuperäinen kuisti on ollut korkeampi, ja että siinä on ollut korkeammat ja pieniruutuiset ikkunat. Kuistin katon madaltaminen liittyy poistumistiehen, joka on tehty porrashuoneen välitasanteelta suoraan kuistin päällä olevalle katolle. Kuistin muutos on toteutettu todennäköisesti vasta 1960-luvulla, koska aina vuoteen 1961 asti, pohjapiirustuksissa on ollut kolme sisänurkkaan asti ulottuvaa ikkunaa. Kulmassa oleva pieni kiintokomero on oletettavasti lisätty samassa yhteydessä.

Tilan seinä- ja lattiamateriaalit ovat todennäköisesti 1890-luvulta, kattopalkit ja laudoitus arviolta 1960-luvulta. Komeron sisällä on vanhaa vaaleaksi maalattua julkisivulaudoitusta. Tilassa ei ole lämmitystä.

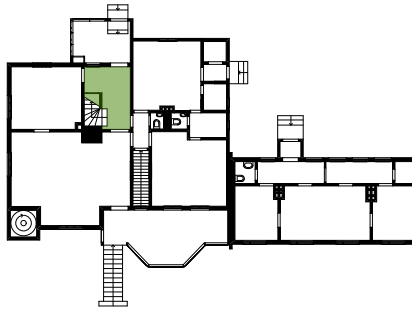
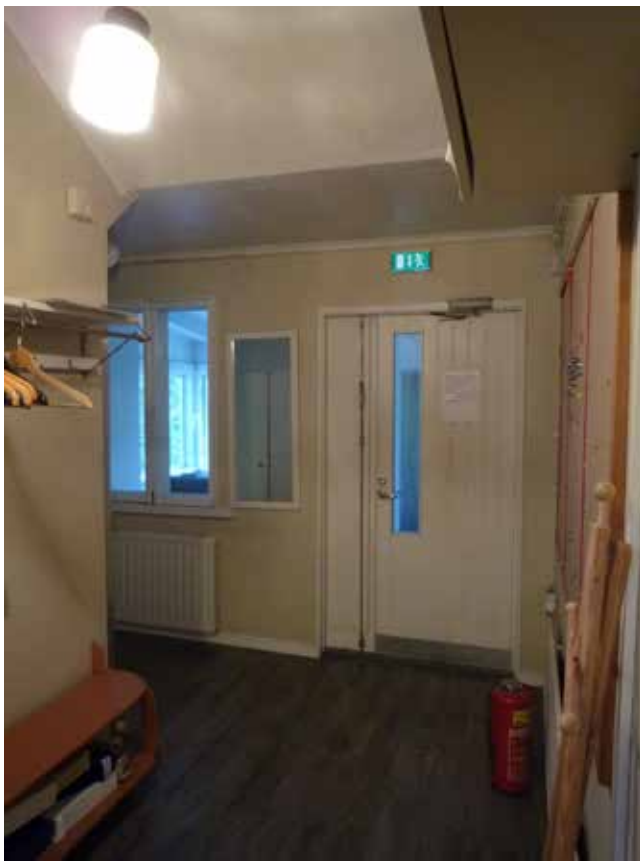
E TEINEN

Eteistila vastaa ovineen, ikkunoineen ja portaineen 1949 pohjapiirustusta. Seinä- ja kattopinnat on uusittu, mahdollisesti 1950-luvulla. Vanhoja profiloituja ovia on säilynyt yksi. Portaan alla on pieni komero.

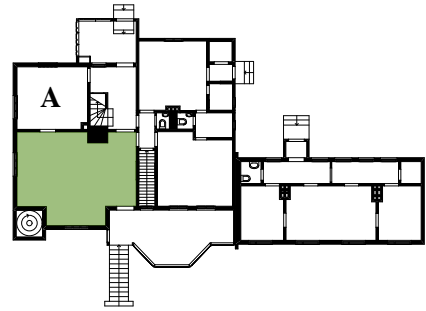
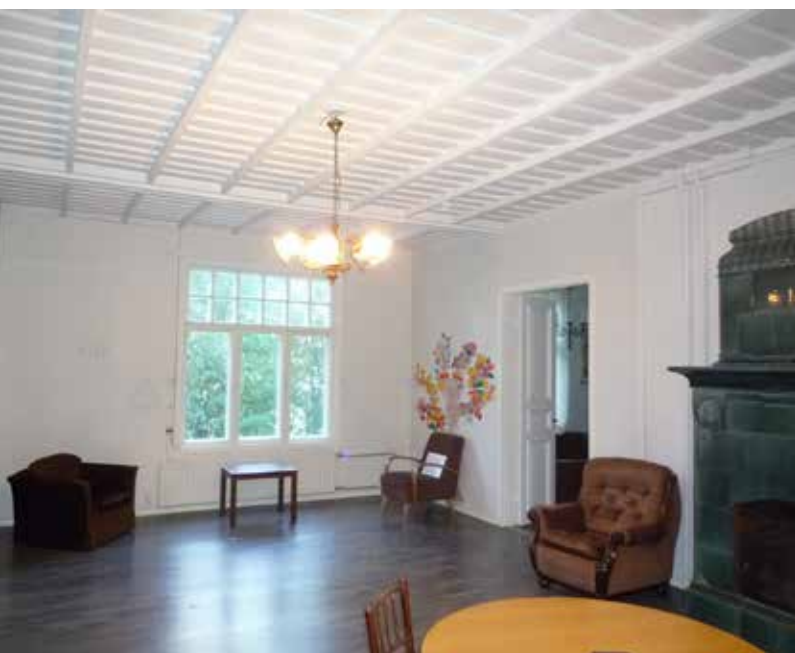
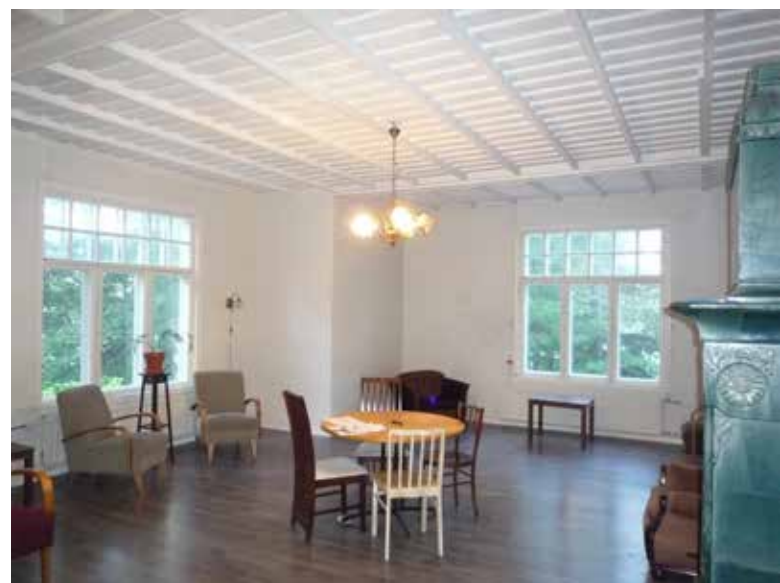
SALI

Sali on rakennuksen suurin ja valoisin huone. Tilaa hallitsee yksinkertainen lautarakenteinen ”kasettikatto” sekä rakennuksen ainoa säilynyt jugend-henkinen kaakeliuuni. Kaikki pintamateriaalit, kattorakenne mukaan lukien, ovat mitä ilmeisemmin 1950-luvulta tai uudempia, kuten seinien levytys ja lattiaa peittävä laminaattiparketti. Pohjapiirustuksissa 1950- ja 1960-luvulta huoneen A puoleisella seinällä on ollut neljä komeroa. On mahdollista että komeroita ei ole koskaan rakennettu, tai että ne on purettu 1960-luvun jälkeen.

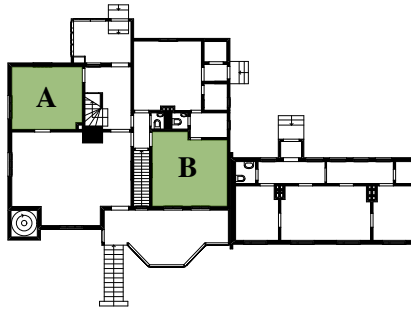
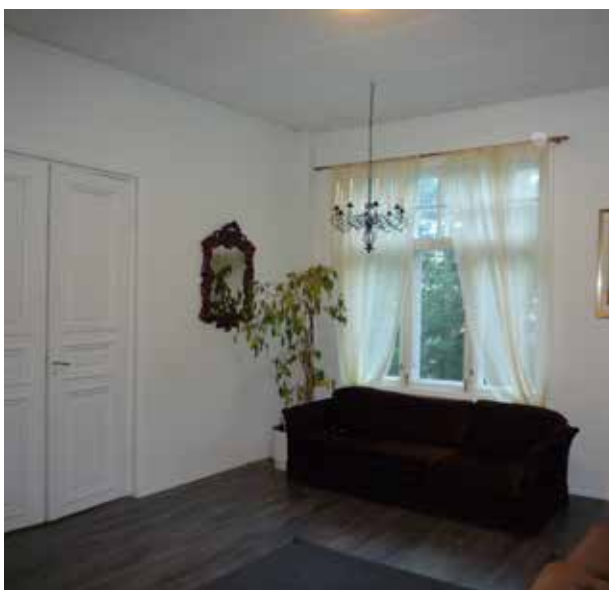
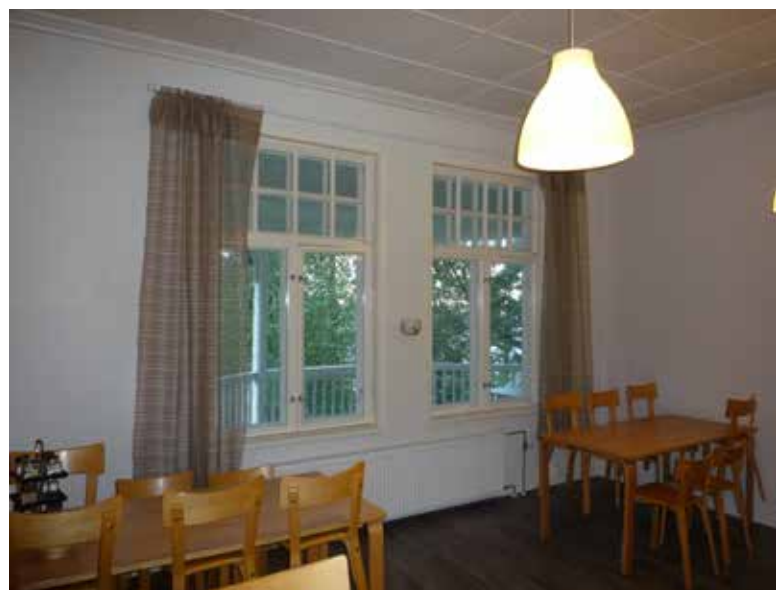
HUONEET A JA B (1.KEROS)

Tilat A ja B ovat oletettavasti säilyneet hahmoiltaan 1890-luvun asussa. Huoneessa A on todennäköisesti ollut alun perin ikkuna etupihalle. Tila B on mahdollisesti ollut ruokasali. Molemmissa tiloissa sijainneet uunit (huoneessa A tilan sisänurkassa ja tilassa B nykyisen wc-tilan puoleisella seinällä) on purettu. Kaikki säilyneet väliovet ovat alkuperäisiä 1890-luvun peiliovia.

Kaikki pintamateriaalit ovat 1950-luvulta tai uudempia.

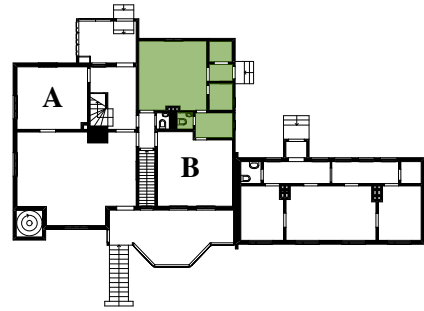
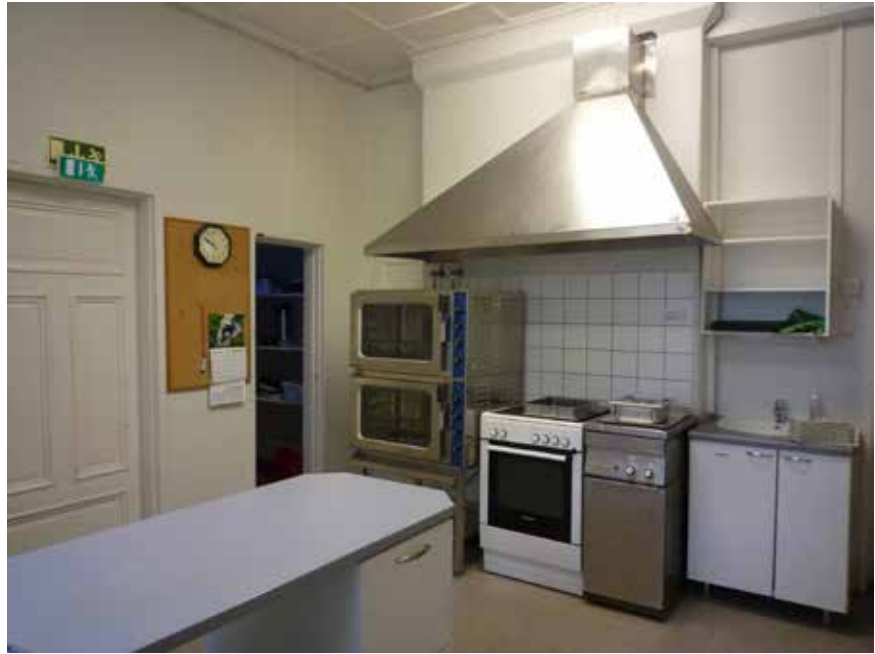
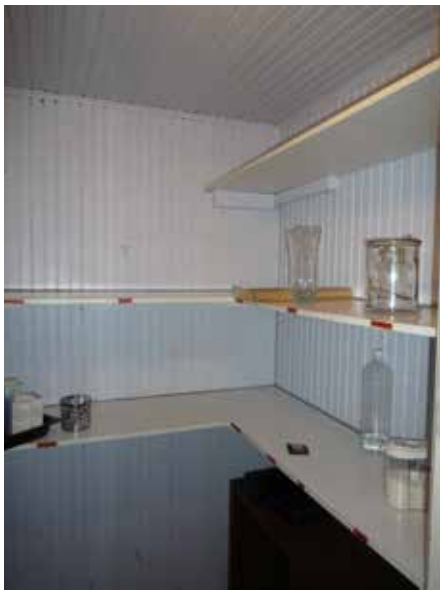
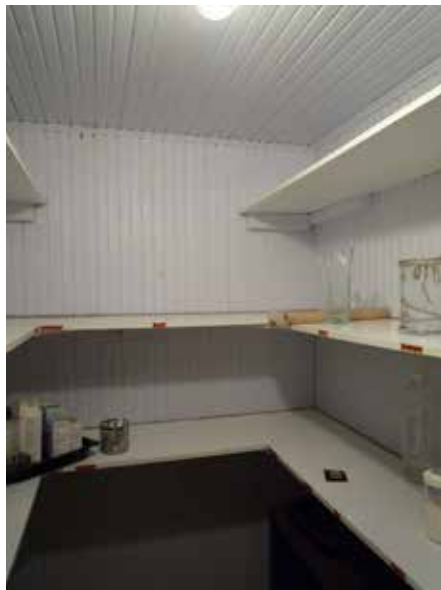
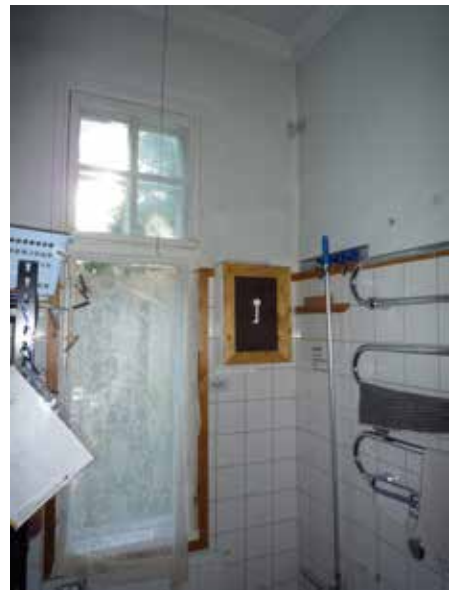
KEITTIÖ JA SIIHEN LIITTYVÄT APUTILAT

Keittiö sijaitsee alkuperäisellä paikalla, mutta on lähes kauttaaltaan uusittu kiintokalusteineen, varusteineen ja laitteineen sekä pintamateriaaleineen. Vanha hella ja leivinuuni sekä oletettavasti osa vanhaa hormia on purettu 1950-luvulla. Leivinuunin paikalle on rakennettu wc-tila, ja keittiön ja huoneen B välisestä tilasta (mahdollinen vanha palvelusväen huone) on tehty nykyaikainen siivouskomo lattiakaivoineen. Vanha ullakolle johtava porras on purettu ja tilasta on tehty varasto. Vastaavasti vanhan keittiön sisäänkäynnin paikalle, rakennuksen ulkonurkkaan, on tehty varasto. Uusi sisäänkäynti on avattu keittiön ulkoseinälle tehtyjen varastotilojen väliin.

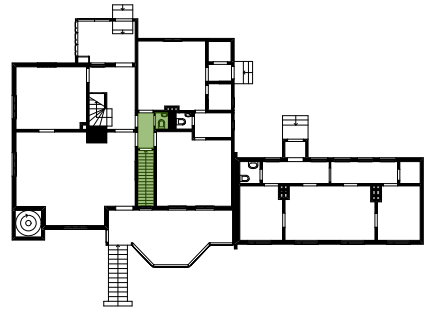
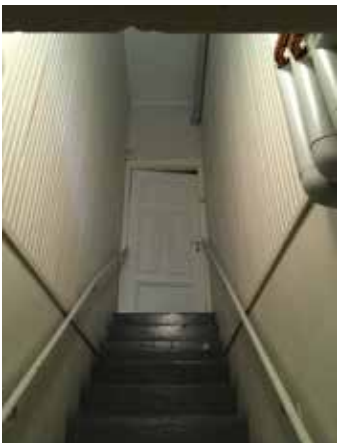
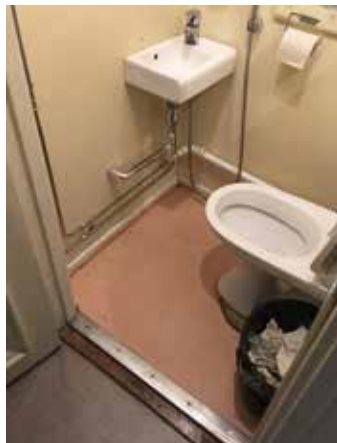
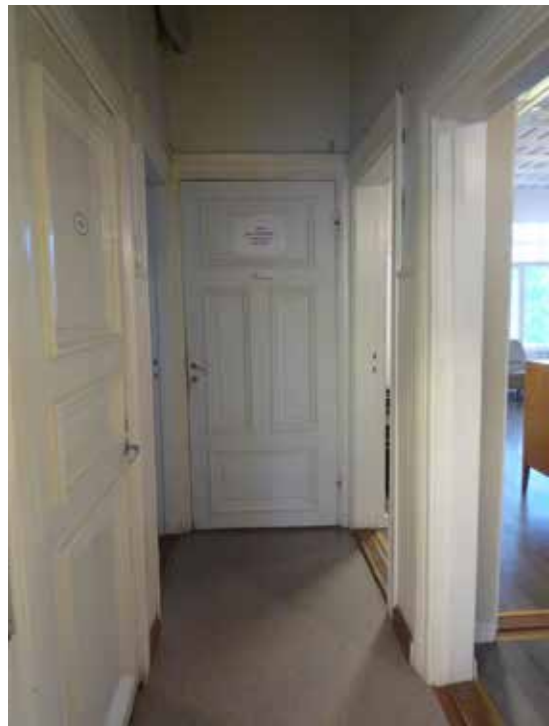
KÄYTÄVÄ JA PORRASHUONE SEKÄ PIENI WC-TILA

Päätiloja yhdistävässä pienessä käytävällä on alkuperäisiä 1890-luvun peiliovia ja ovilistoja sekä kattopanelointi nurkkalistoineen. Oviaukoissa on jäljellä vanhat profiloidut karmilistat. Kellariin johtava porras on rakennettu 1950-luvulla salin ja huoneen B välissä olevien komeron ja välikön paikalle. Kaikki pintamateriaalit porrashuoneessa ovat tuolta 1950-luvulta.

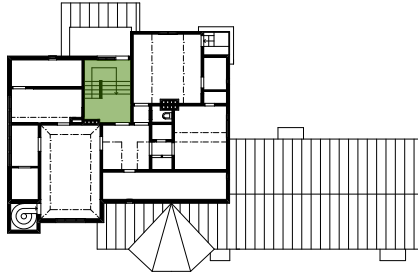
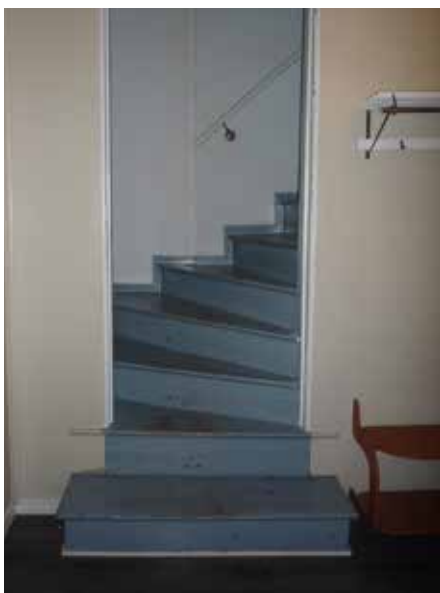
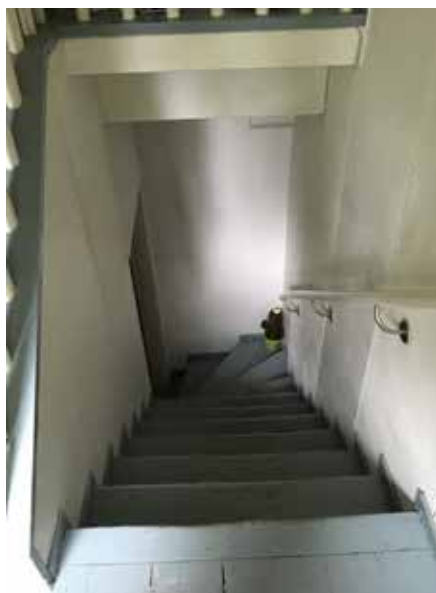
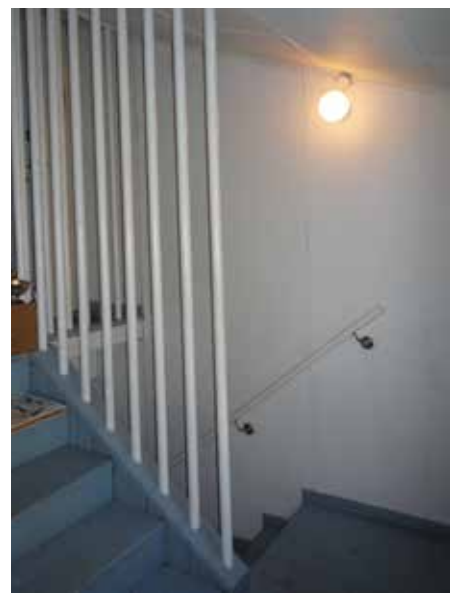
PORRAS

Puurakenteinen umpiporras on todennäköisesti 1890-luvulta tai sitä on modifioitu 1950-luvulla. Piirustuksista poiketen ylimmät porrasaskelmat ja ylin tasanne on toteutettu leveämpinä. Välitasanteelle on tehty uusi poistumistieovi kuistin katolle ja oven viereiset ikkunat on uusittu. Ylätasanteella sijainnut pieni komero on purettu. Porrassyöksyjä erottavat puiset pyörötangot viittaavat 1950-lukuun.

Seinät: maalattua rakennuslevyä, kiinnitykest kupukantaruuvein (mahdollisesti asbestia)

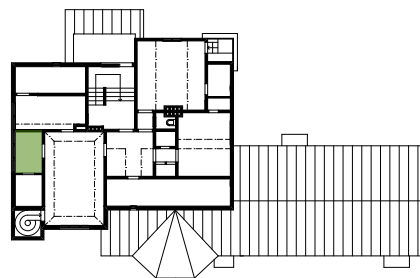
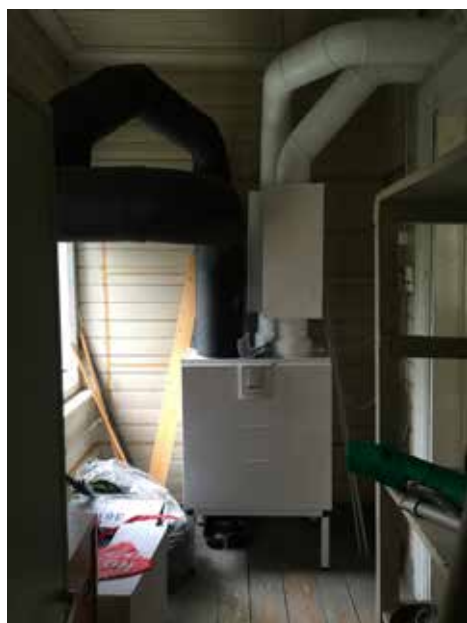
ULLAKON IV-KONEHUONE / VARASTO

Tilan seinä-, lattia- ja kattopinnat ovat todennäköisesti 1890-luvulta. On mahdollista, että paikalla on alun perin ollut parveke tai ikkunallinen parveke. Puuikkunat on uusittu 1950-luvulla.

Tilaan on asennettu ilmanvaihtokone 2000-luvulla. Tuloilma-aukko on tehty päädyn ikkunaan (lasi poistettu ja levytetty).

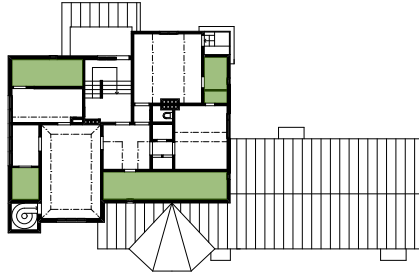
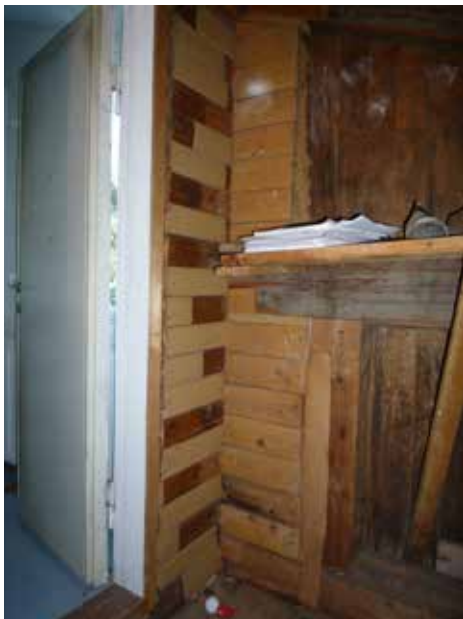
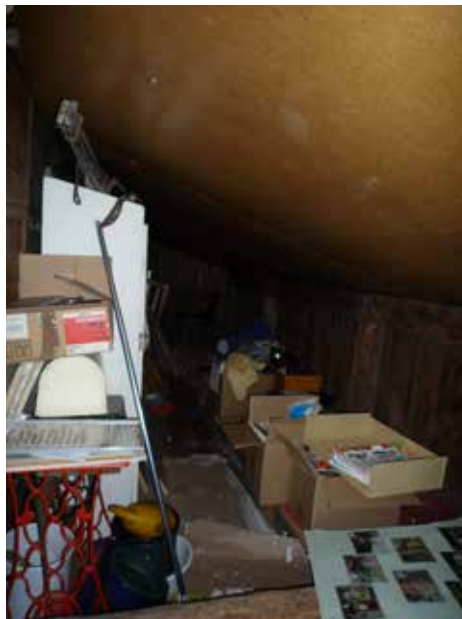
ULLAKKOVARASTOT

Tilat ovat kattolappeiden alla olevia kylmiä varastotiloja.

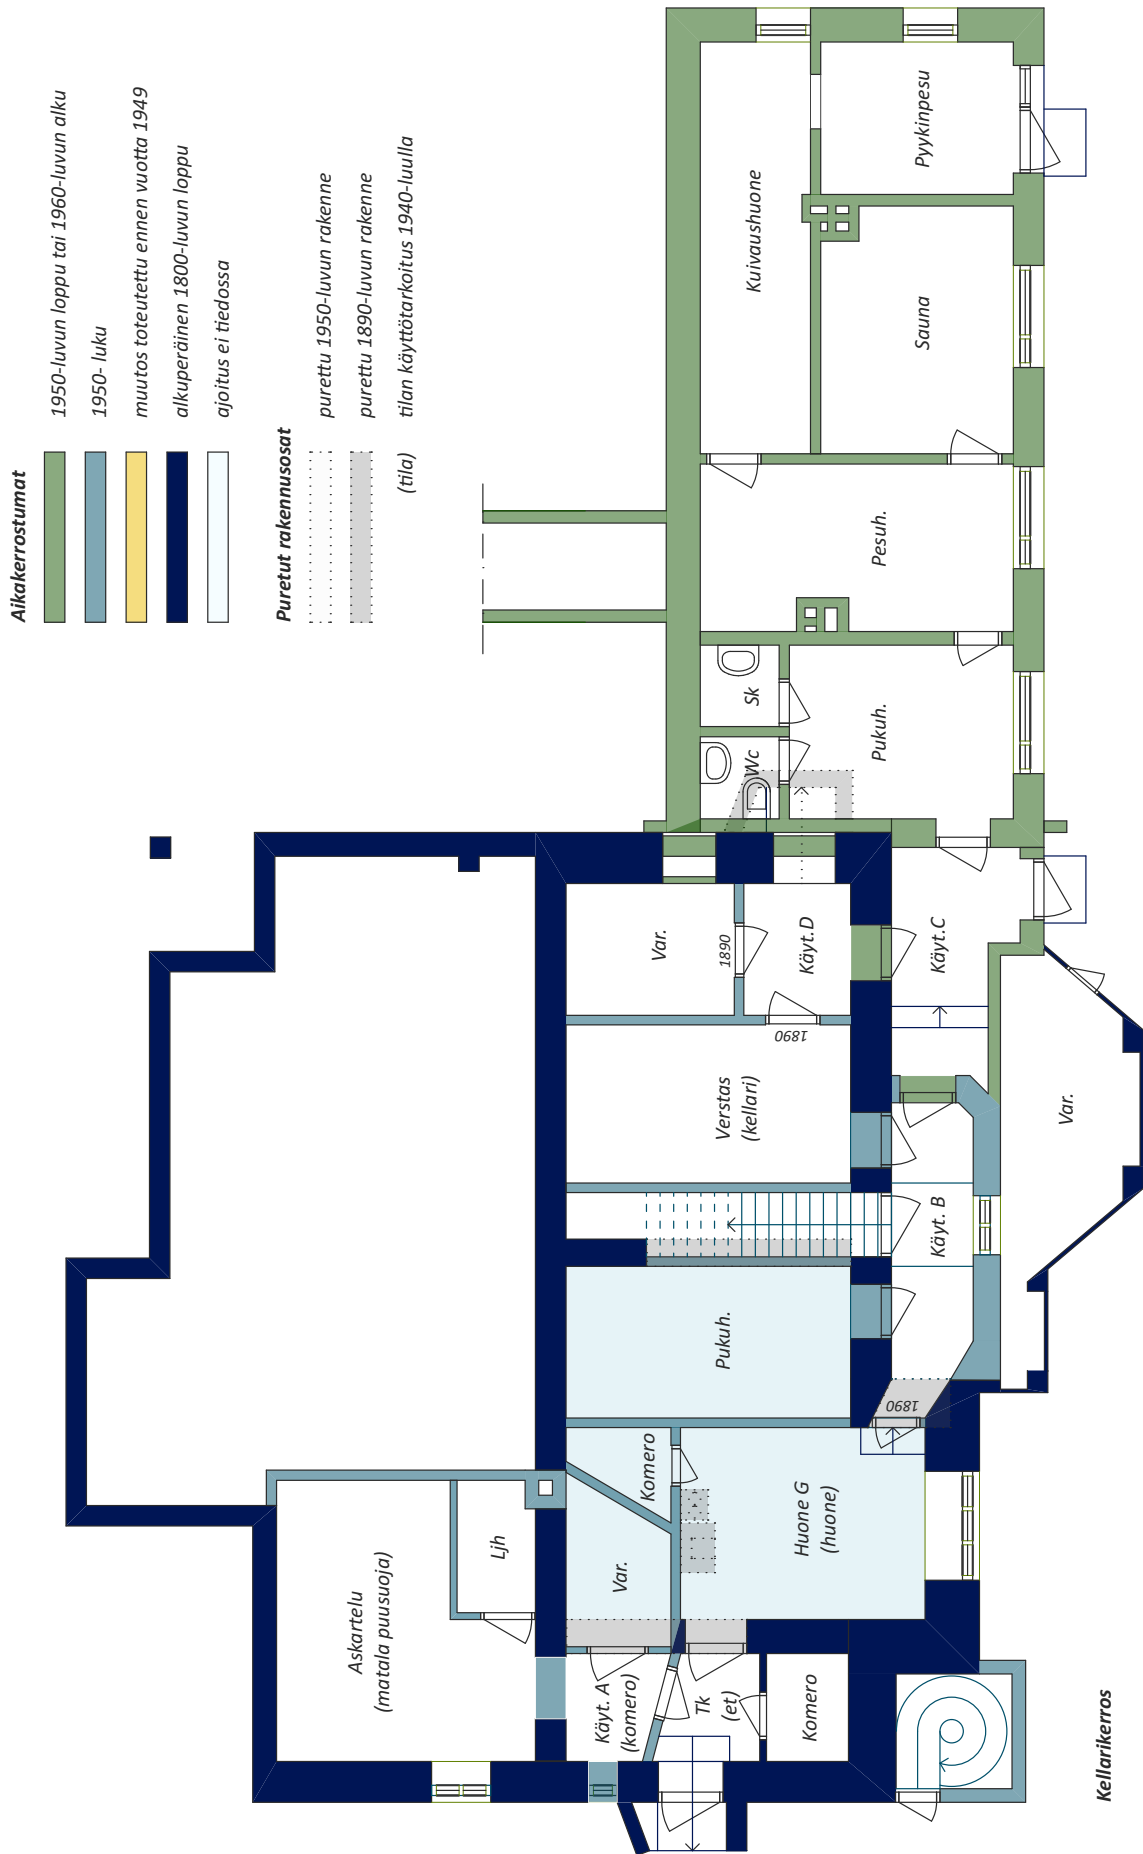
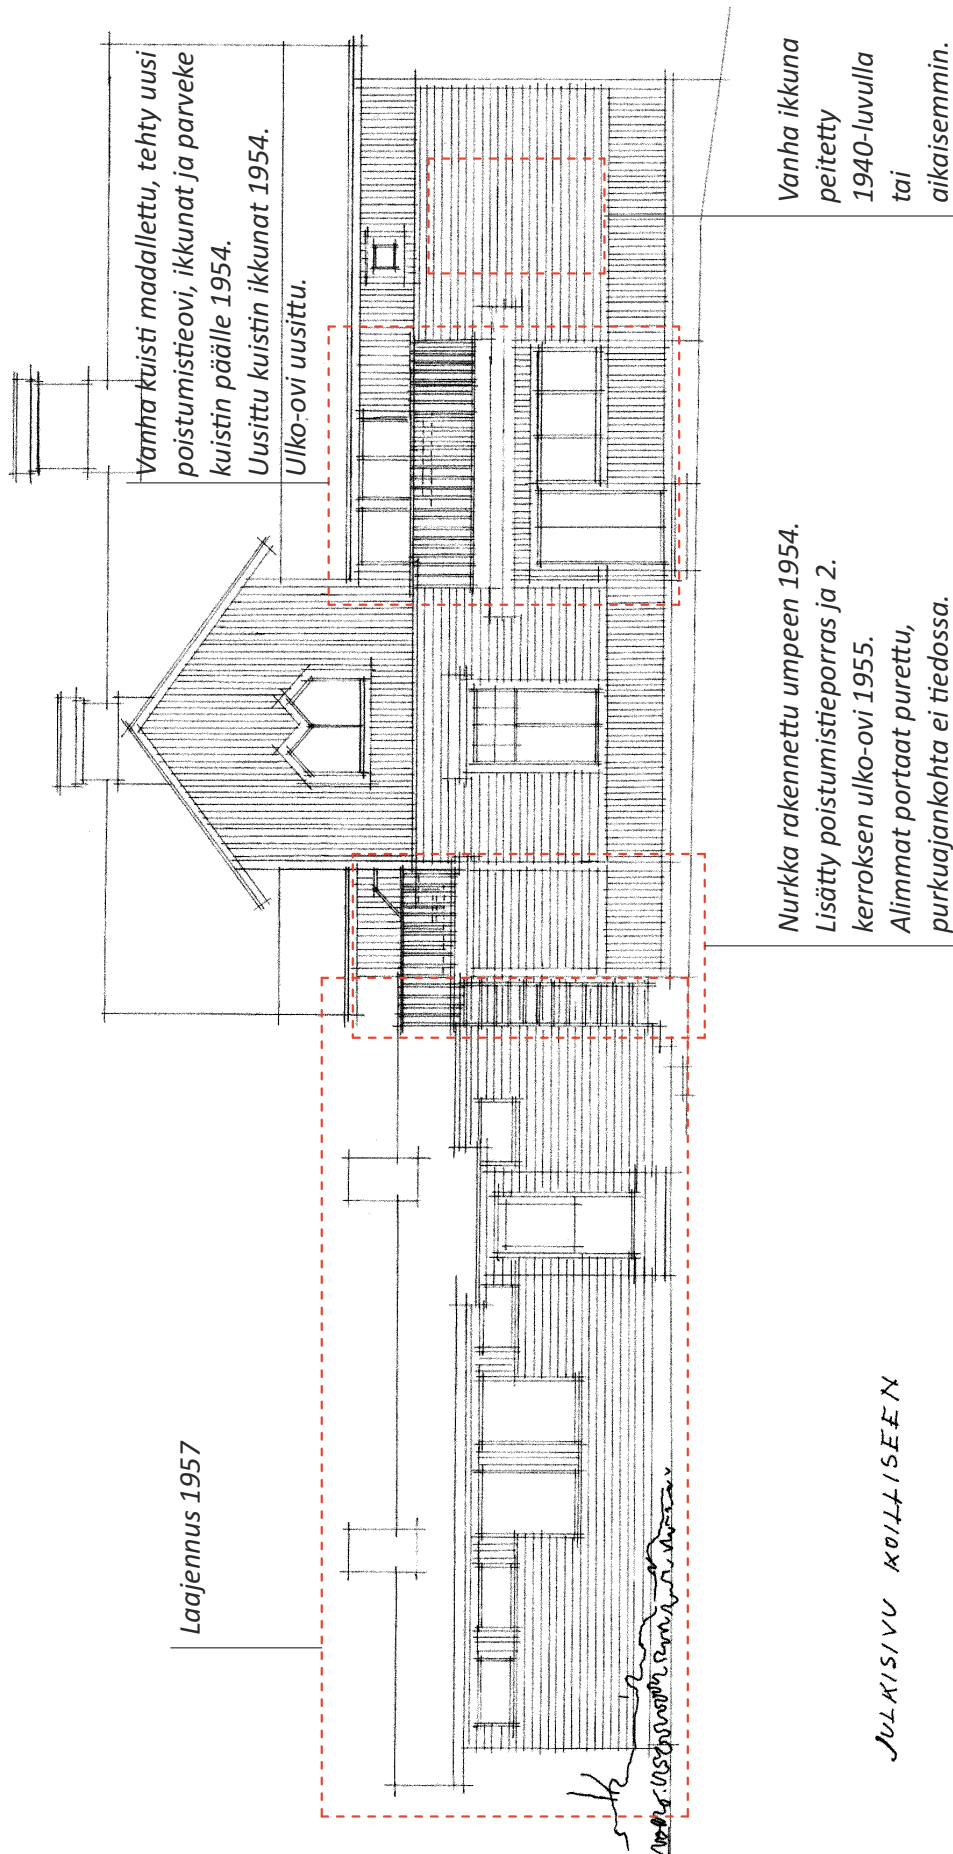
JULKISIVU KOITLISEEN

Vanha kuisti madallettu, tehty uusi poistumistieovi, ikkunat ja parveke kiuistin päälle 1954.
Uusittu kiuistin ikkunat 1954.
Ulko-ovi uusittu.

Nurkka rakennettu umpeen 1954.
Lisätty poistumistieporras ja 2. kerroksen ulko-ovi 1955.
Alimmat portaat purettu, purkuajankohta ei tiedossa.

Vanha ikkuna peitetty 1940-luvulla tai aikaisemmin.

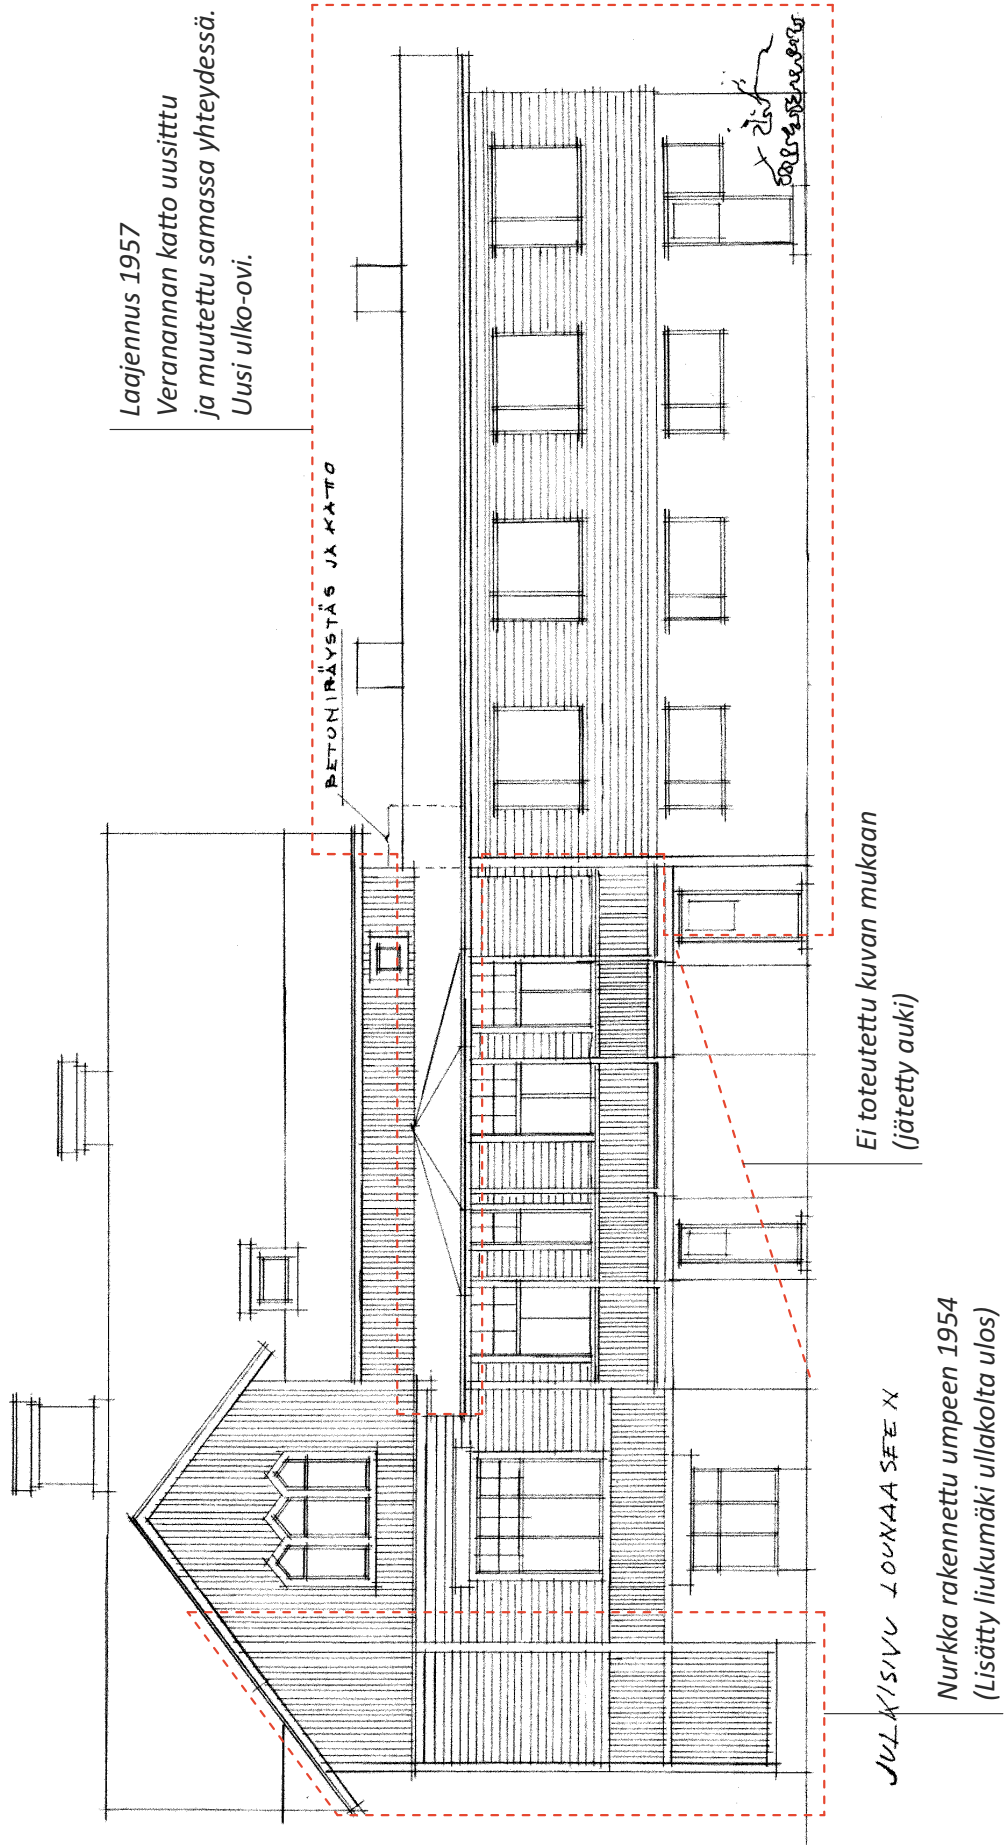
Goottilaistyylinen ikkuna purettu ja korvattu yksinkertaisella puuikkunalla, lisätty poistumistietikkaat 1950- luku

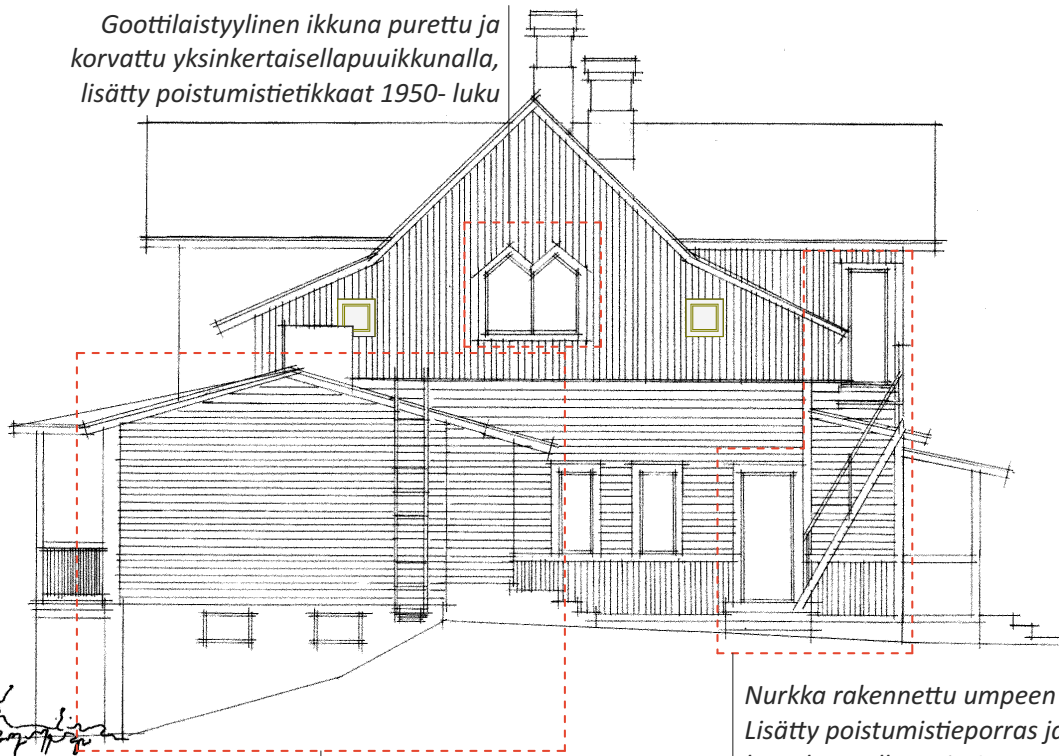
PÄÄTY

Nurkka rakennettu umpeen 1954.
Lisätty poistumistieporras ja 2.
kerroksen ulko-ovi 1955.
Alimmat portaat purettu,
purkuajankohta ei tiedossa.
