Vastaanottaja  
**Tampereen kaupunki**

Asiakirja  
**Lausunto**

# **RAKENTAMISEN VAIKUTUS POHJAVETEEN MESSUKYLÄNKADUN ASEMAKAAVASUUNNITTELUA VARTEN**

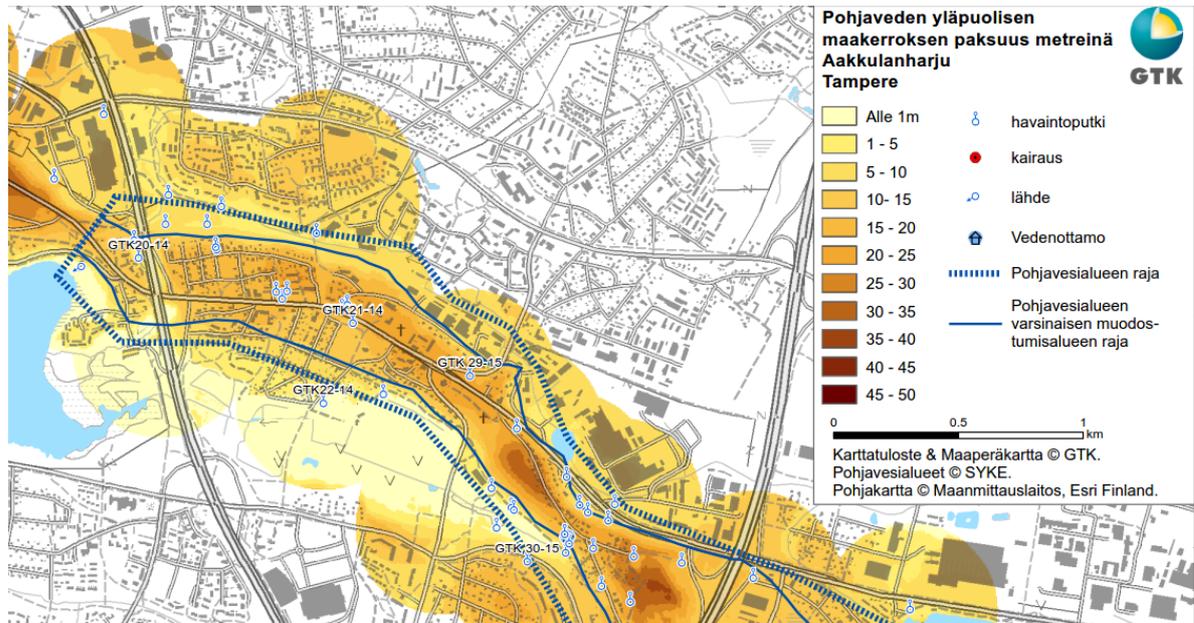
Kuva 2 Maapeitteen paksuus pohjavesipinnan yläpuolella (Lähde: GTK)

Pohjavedenpinnan korkeutta on selvitetty GTK:n tutkimuksissa havaintoputkin ja painovoimamittauksin. Niiden perusteella pohjavedenpinnan korkeus suunnittelualueella vaihtelee välillä +80..+82,5, eli pohjavesi on pääsääntöisesti yli 15 - 20 metrin syvyydellä maanpinnasta (kuva 2).

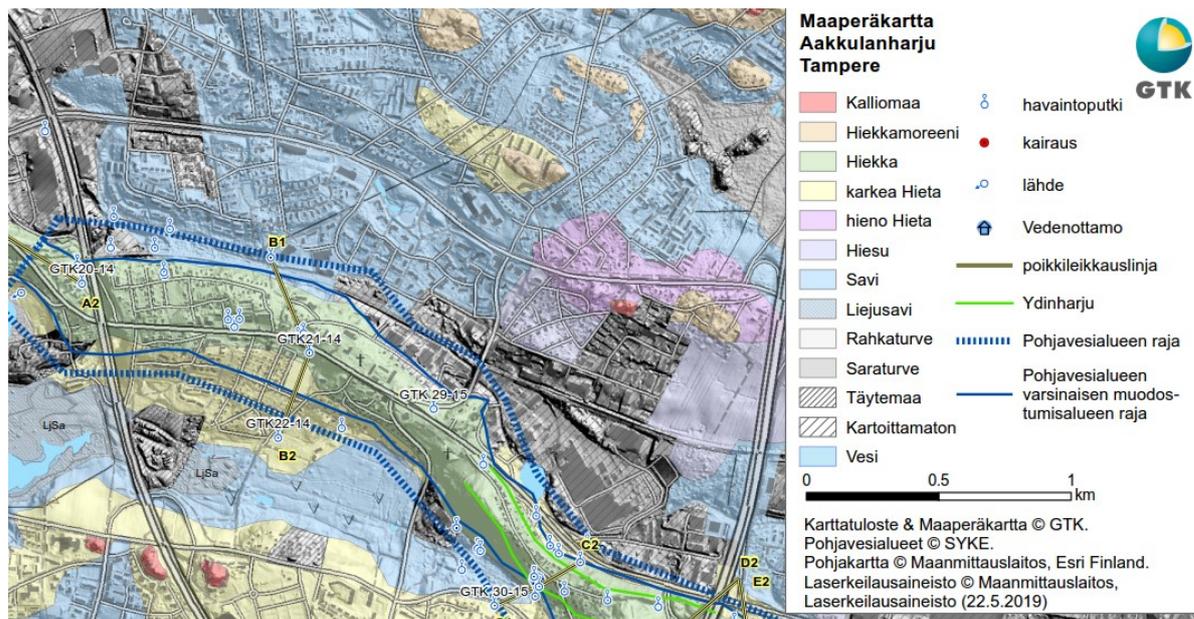
Kuva 3 Maaperäkartta alueesta (Lähde: GTK)

Olemassa olevia pohjatutkimuksia alueelta on hyvin vähän käytettävissä avoimista tietokannoista. Maaperäkartan mukaan suunnittelualue sijoittuu hiekka- ja reunaosiltaan myös silttikerrostumien alueelle (kuva 3).

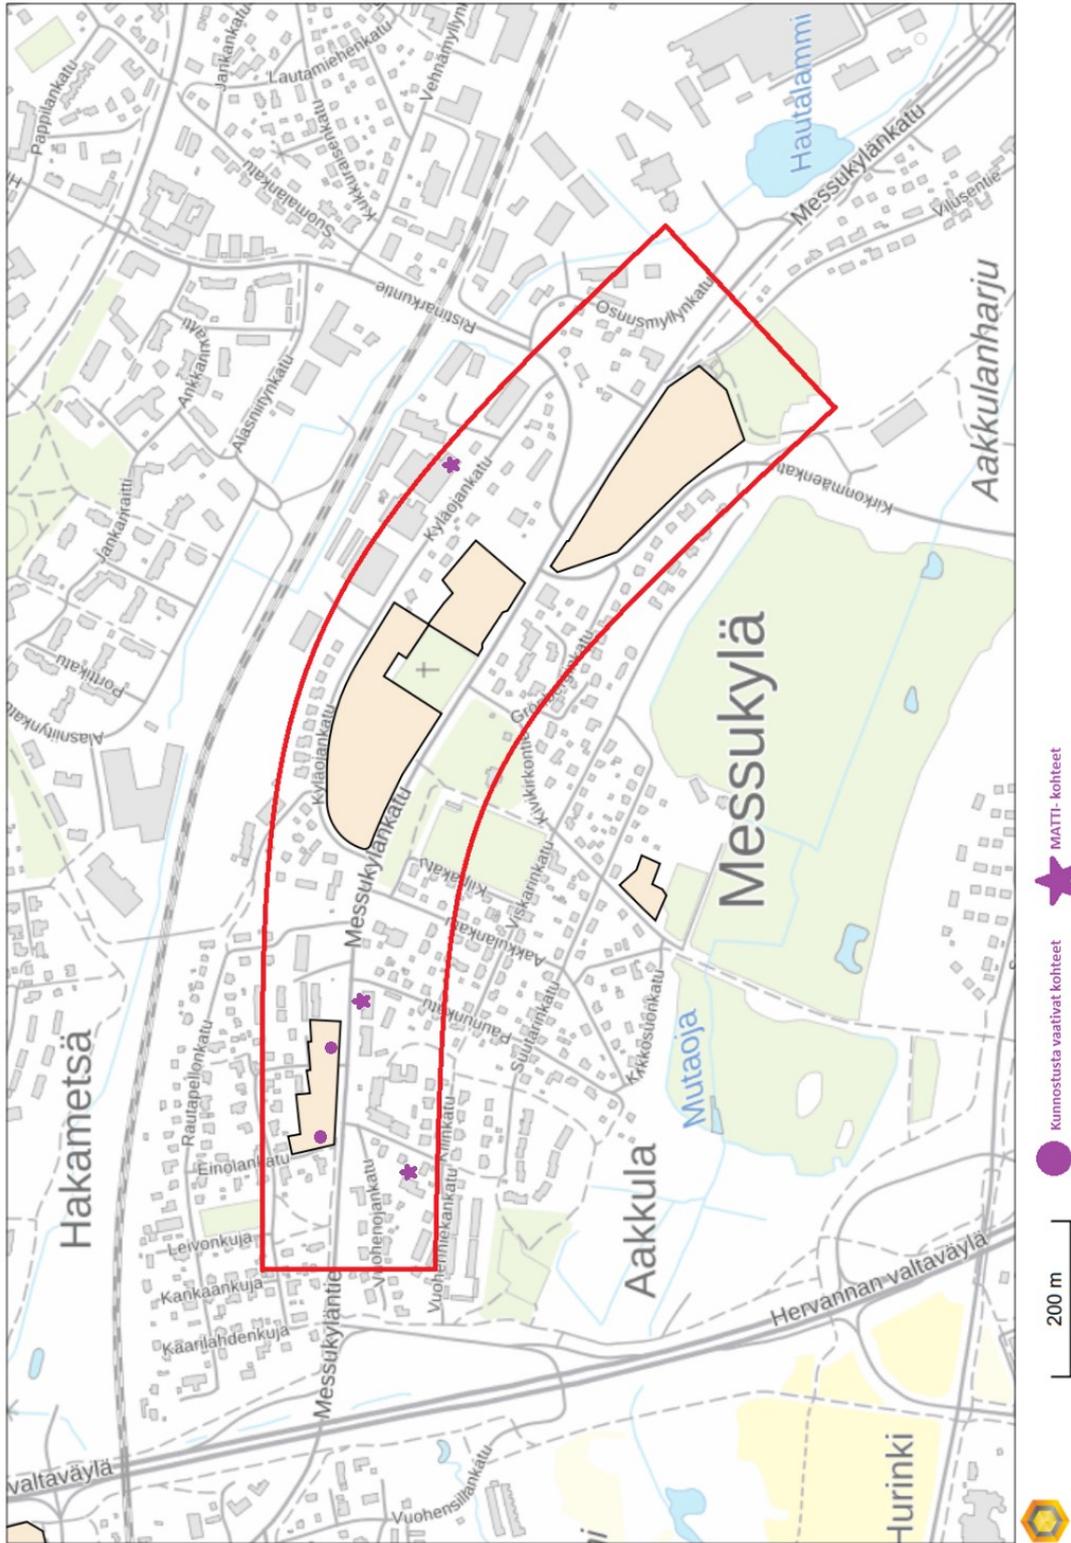
Liite 1 Kartta pilaantuneiden alueiden sijainneista

Yllä mainitut pilaantuneet maa-alueet Messukylänkatu 27 ja 33 ovat merkitty ympäristöhallinnon ylläpitämään MATTI- rekisteriin. Maaperän tila- tietojärjestelmään kirjataan kaikki kohteet, joissa on todettu tai epäillään maaperän pilaantumista. MATTI- kohteiksi ovat rekisteröitynä myös Messukylänkatu 32 (kiinteistö .837-18-5050-13), Vuohenojankatu 38 (kiinteistö 837-131-684-11) ja Kyläojankatu 21 (kiinteistö .837-20-5106-4). Pilaantuneet alueet ovat sijoitettuna asemakaavotuskuvaaan liitteessä 1.
