Hyhky, Selkeenuja 5, asemakaava nro 8401

Asemakaavan selostus

22.2.2021, tark. 6.11.2023

ASEMAKAAVA NRO 8401

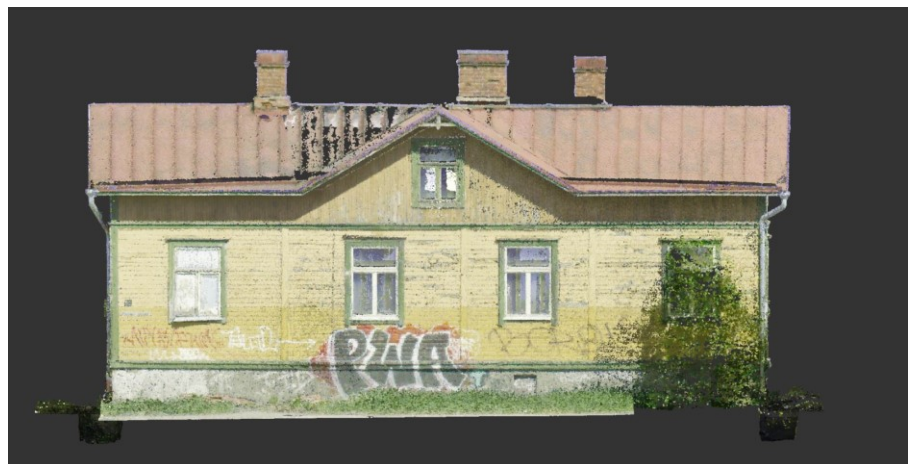
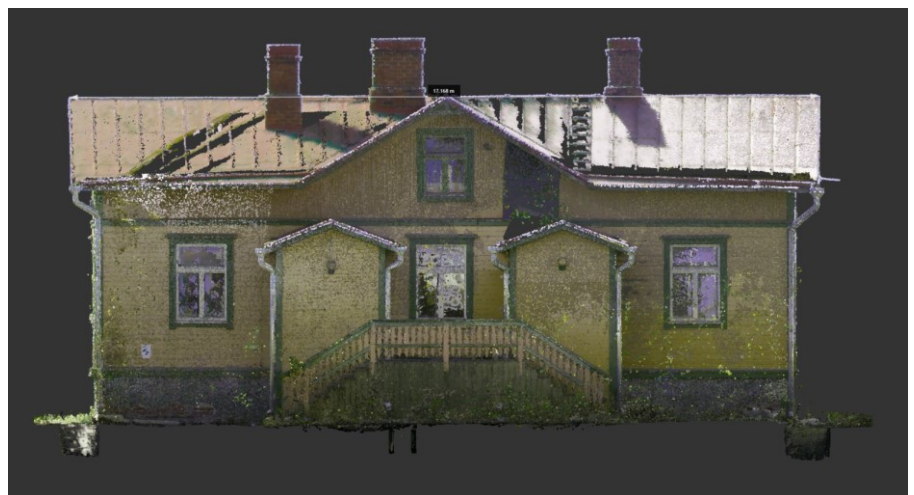
Kuvat 8 ja 9. Rakennus keilattu ja mallit näissä kuvissa. Kuvat: Tampereen kaupunki

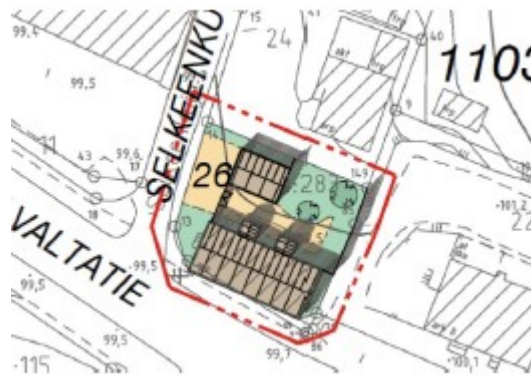
Kuva 14. Meluselvityksen vaihtoehto 1

Meluselvitys laadittiin keväällä 2017 (Sito) kolmen eri vaihtoehdon pohjalta. Selvitystä päivitettiin joulukuussa 2019 Tampereen kaupungin 27.8.2019 päivitettyjen melulinjausten pohjalta. Linjauksissa tavoitteena on mm., että melun ohjearvot alittuvat asuntojen koko piha-alueella. Mikäli tähän ei ole mahdollista päästä on varmistettava, että ohjearvot alittuvat ainakin pihojen oleskeluun ja leikkiin tarkoitetuilla alueilla.

Työssä oli tutkittu myös kolmea eri vaihtoehtoa edellisen meluselvityksen pohjalta. Laskennoissa melulähteinä on huomioitu Valtatie 12, Pispalan valtatie ja Hyhkynkadun sekä Tampere-Seinäjoki-pääradan liikenne.

Laskentojen mukaan vuoden 2040 ennustetilanteessa kaava-alueen asuinrakennuksen Pispalan valtatie puoleiseen julkisivuun kohdistuu maankäyttövaihtoehdossa 1 enimmillään 70 dB päiväajan keskiäänitaso, vaihtoehdoissa 2 ja 3 enintään 68 dB päiväajan keskiäänitaso. Niiltä osin, kuin

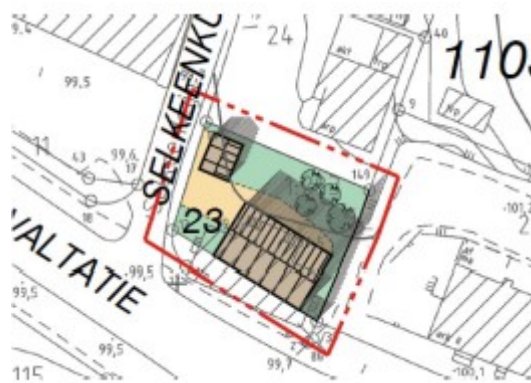
Kuva 15. Meluselvityksen vaihtoehto 2

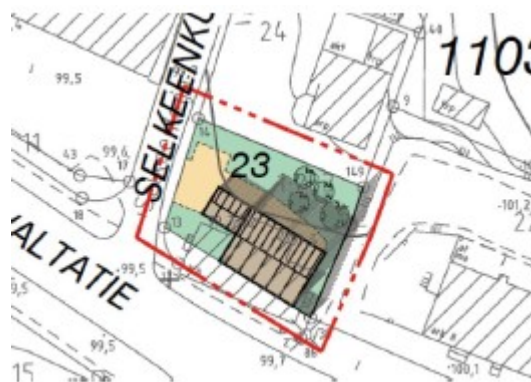
Kuva 16. Meluselvityksen vaihtoehto 3
