Asiakirjatyyppi
Hulevesiselvitys ja hallintasuunnitelma

Päivämäärä
Marraskuu 2020
ID 5 285 930

KAUPIN URHEILUPIISTON AK NRO 8767

HULEVESI SELVITYS JA HALLINTASUUNNITELMA

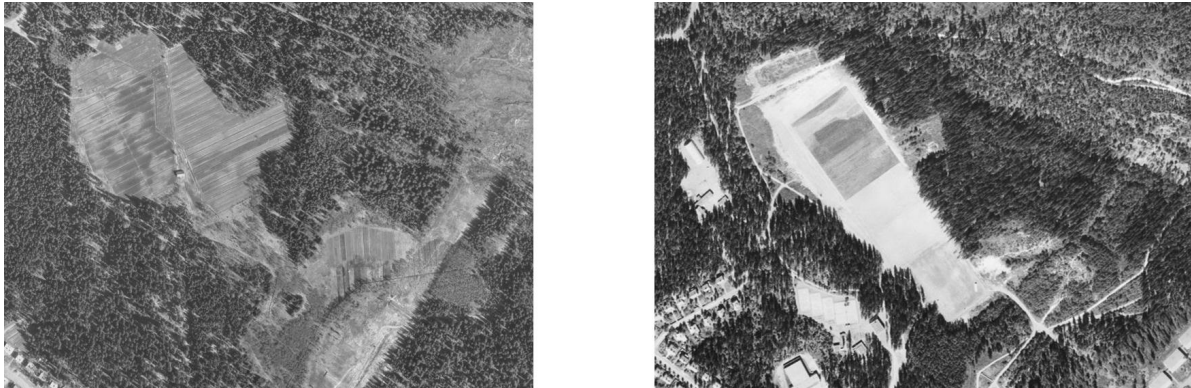
Kuva 2.3: Ilmakuva urheilukenttäalueesta vuonna 1944 (vasen) ja 1974 (oikea). Vuoden 1944 ilmakuvasssa näkyy selvästi vielä alueen valtaoja ja sarkaojitus, vuoden 1974 ilmakuvasssa ojat ovat jo hävinneet eli ne on putkitettu. Ilmakuvat © Tampereen kaupunki (poimittu Oskari-palvelusta 11/2020).

Alueen pääkuivatuslinjat sijaitsevat syvällä (yli 4 m) urheilukenttien alla (kuva 2.2). Linjojen rakentamisvuosi on tuntematon, mutta vanhoja peruskarttalehtiä ja ilmakuvia tarkastelemalla käy ilmi, että linjat on todennäköisesti rakennettu viimeistään 1970-luvulla samalla kun ensimmäiset pelikentät on rakennettu alueella aiemmin sijainneille pelloille (kuva 2.3). Linjat ovat tämän

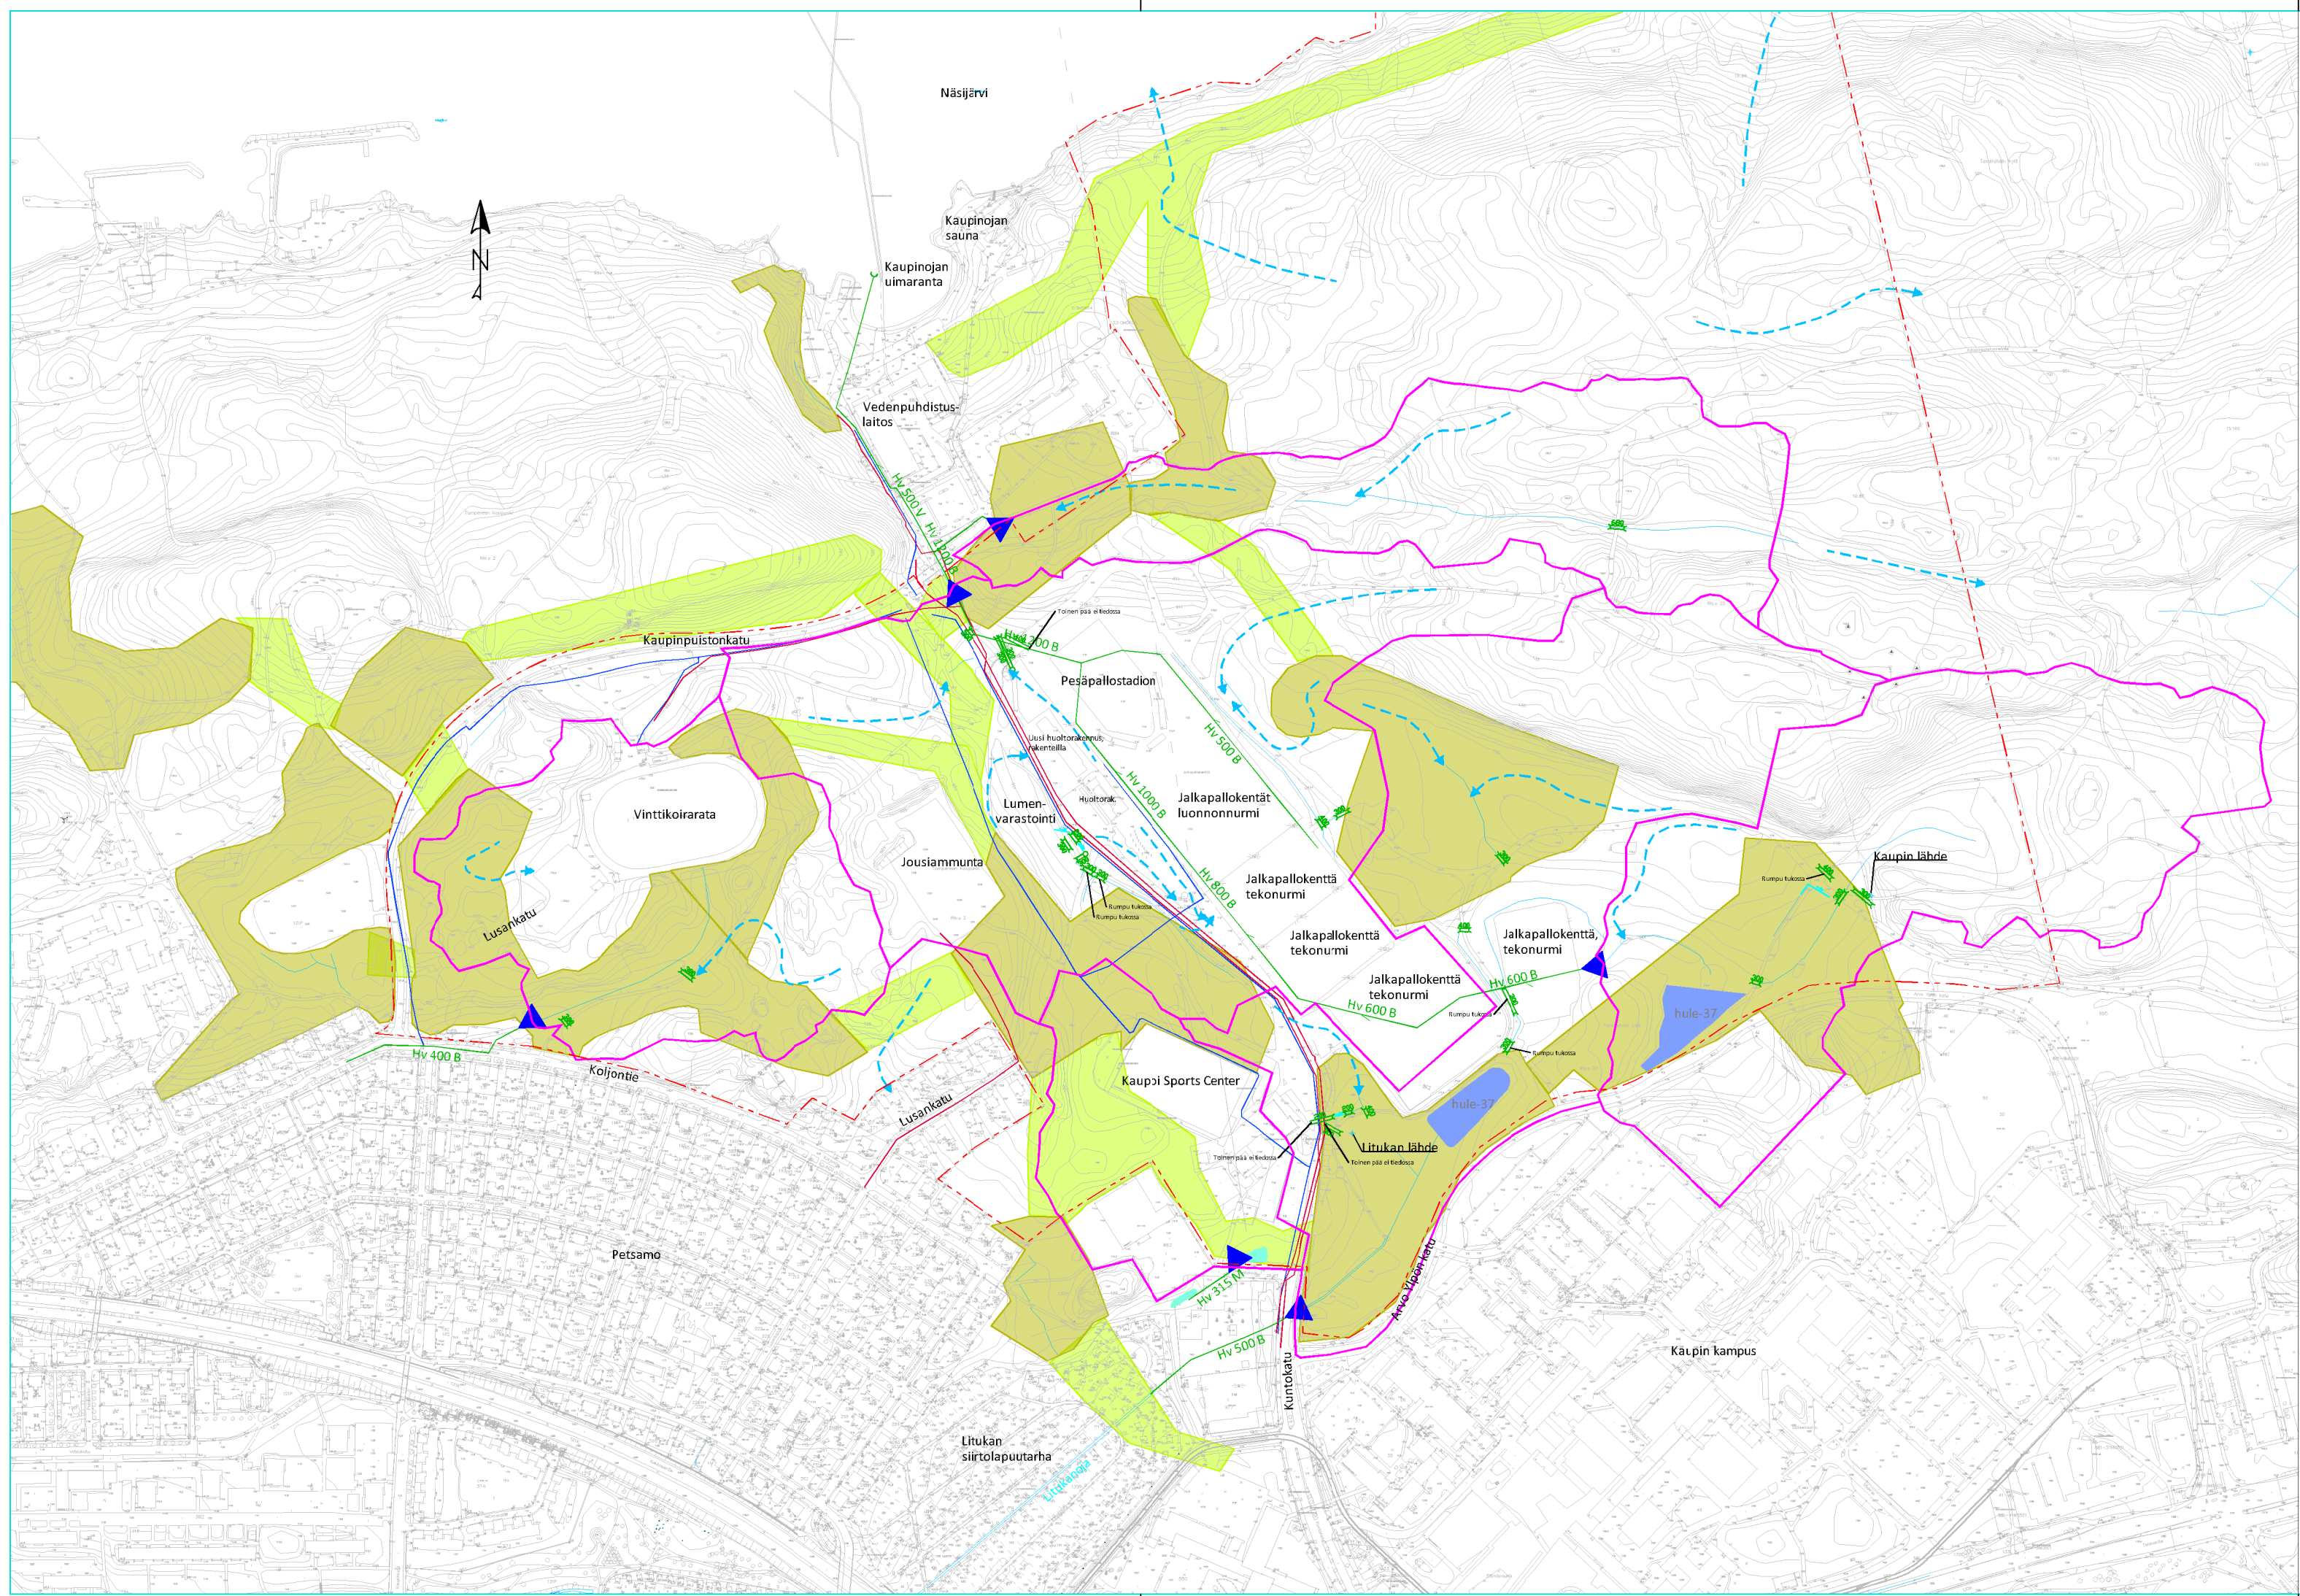
k.osa/ kylä Kauppi	kortteli/ tila	Tontti/ Rn:o	Viranomaisen merkintöjä
Rakennuskohteen nimi ja osoite Kaupin urheilupuisto Asemakaava 8767			Piirustuksen sisältö Nykytila ja hydrologia Osatehtävä 1
Rakennuskohteen nimi ja osoite Kaupin urheilupuisto Asemakaava 8767			Mittakaava 1:5000
RAMBOLL		Ramboll PL 718, Pakkahuoneenaukio 2 33101 Tampere puh. 020 755 611 www.ramboll.fi	Suunn. ala VHT
Suunn.(nimi, tutkinto, allekirj.)			Tiedosto Työnro N1
			Piirustusno Pirustuksia
			Muutos
			Pvm Tyli/PJoh Päivi JonkkaH 10.11.2020

Suunnittelualueen pintavesien johtumista nykytilanteessa on kuvattu Nykytila ja hydrologia – liitekartalla N1.
