Härmälänojan perkaus

RAPORTTILUONNOS

Päiväys: 10.1.2019

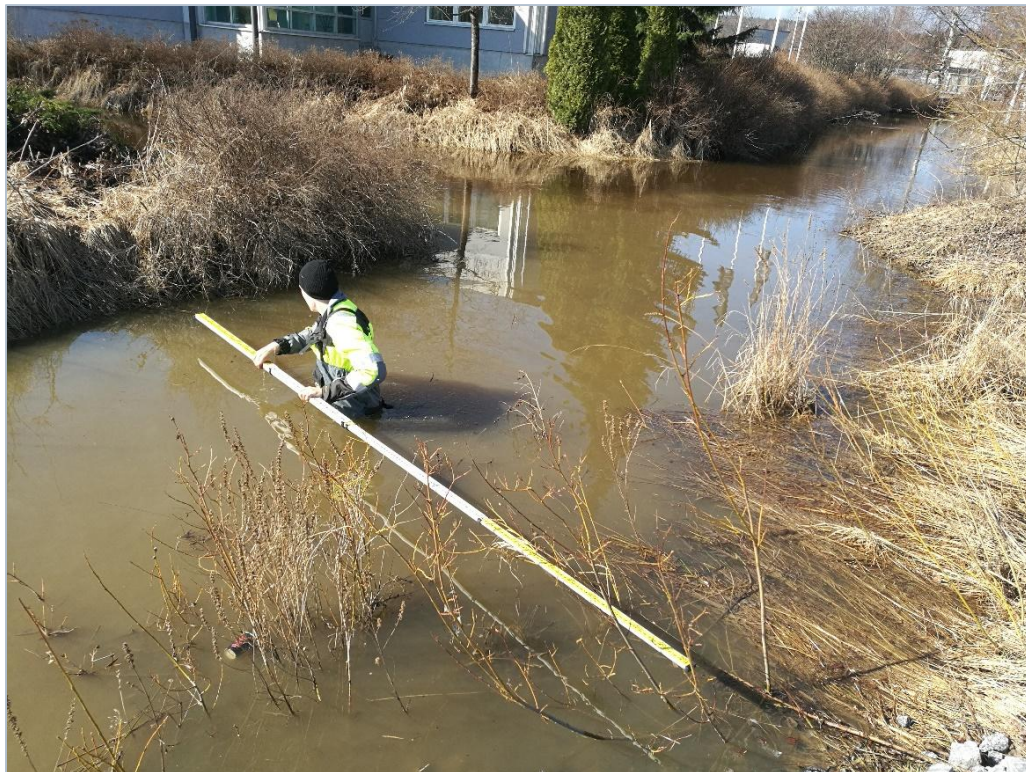
Kuva 3. Härmälänojan ja Myllyojan haarakohta keväällä 2018.

Kuvat 3, 4 ja 5 on otettu keväällä lumen sulamisen aikaan (19.4.2018) tehdyllä maastokäynnillä.

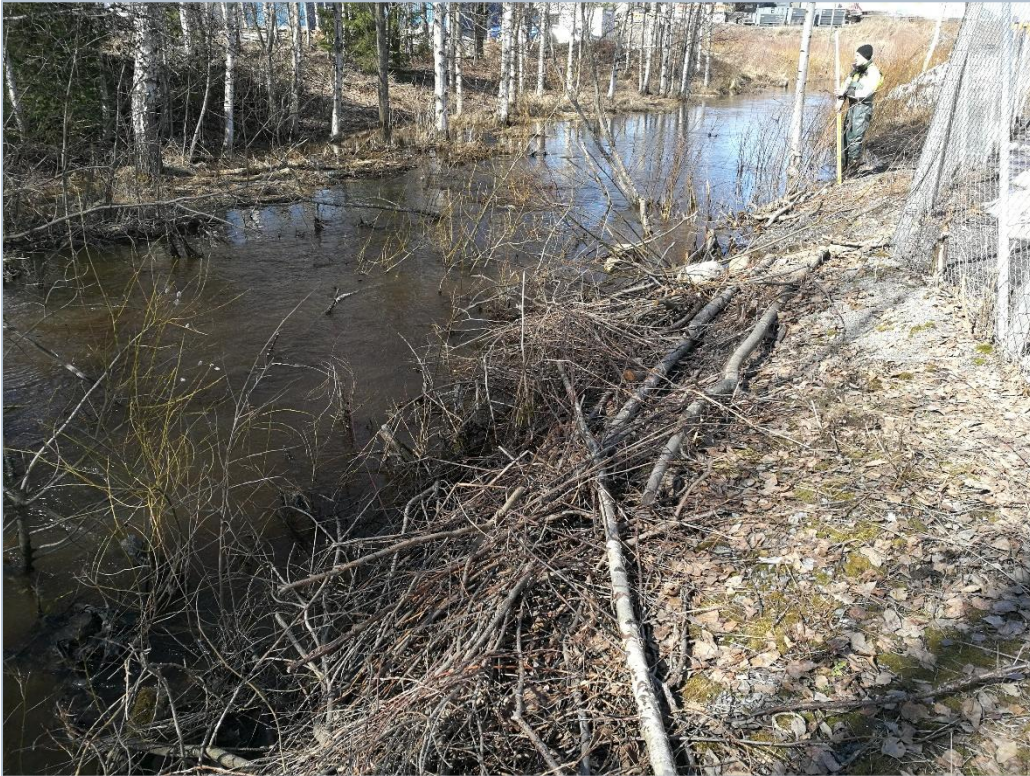
Kuva 4. Härmälänoja ennen Keskuojankadun toista alitusta keväällä 2018.

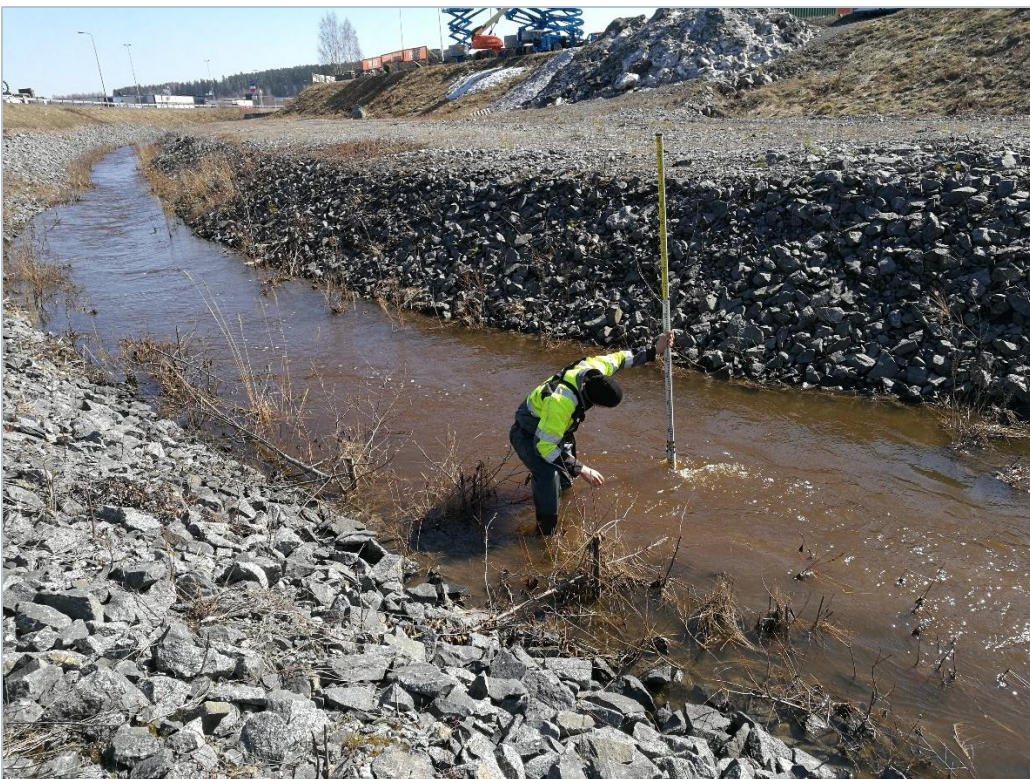
Kuva 5. Härmälänoja ennen Tampereen läntisen kehätien toista alitusta keväällä 2018.

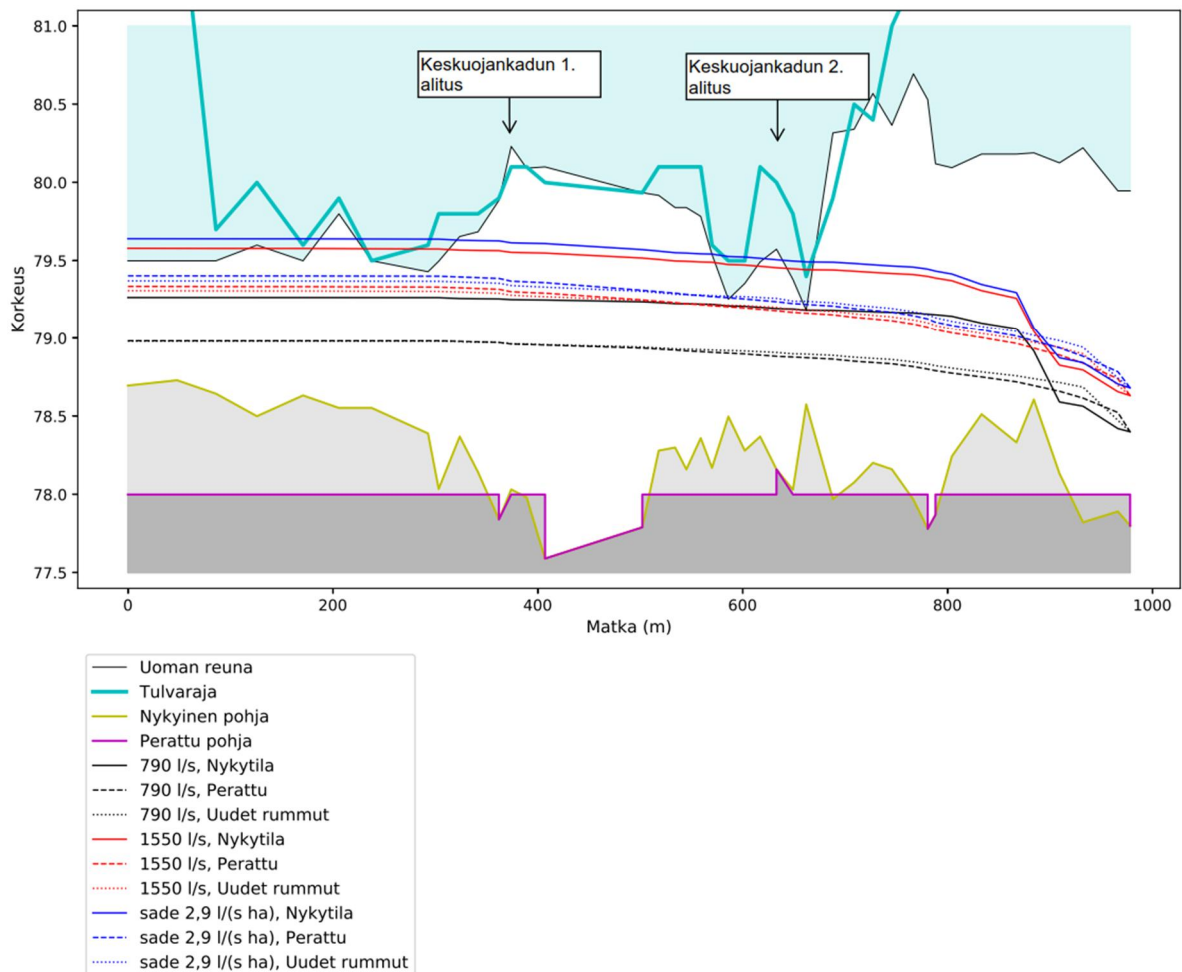
Kuva 7. Suurimmat vedenpinnan korkeudet ojassa välillä A-B eri virtaamatilanteissa. Tulvaraja kuvaa kiinteistöjen piha-alueiden korkeutta uoman läheisyydessä.

Kuvassa 7 esitetään vedenpinnan korkeuksien suurimmat arvot ojassa välillä A-B (kuva 2) eri virtaamatilanteissa. Ojan tulvaherkimmät kohdat sijaitsevat Keskuojankatu 12:sta sekä ennen ja jälkeen Keskuojankadun toisen alituksen, missä kiinteistöjen pihojen korkeudet uoman vieressä ovat +79,5 (Keskuojankatu 12), +79,5 (Keskuojankatu 19) ja +79,4 (Keskuojankatu 30).
