TAMPEREEN KAUPUNKI

Messukylänkadun 21- 23 asemakaavamuutos nro 8734

Hulevesiselvitys ja -suunnitelma

26.3.2021

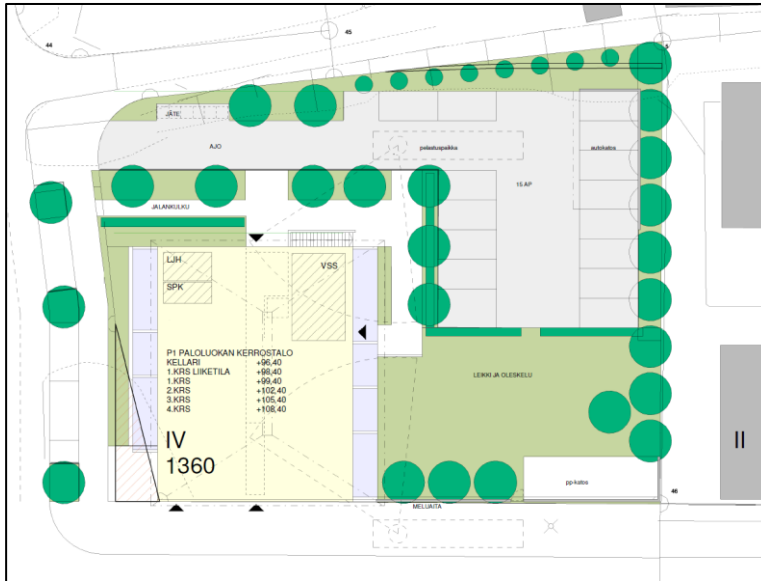
Kuva 2. Läntisen korttelin maankäyttöluonnos (Q'ARK).

Alueesta on laadittu maankäyttöluonnokset, jotka on esitetty alla olevissa kuvissa 1 ja 2.
