TAMPEREEN KULKUTAUTISAIRAALA

Tampereen kulkutautisairaalan rakennushistoriaselvitys

20.3.2009

ARKKITEHTITOIMISTO HANNA LYYTINEN OY

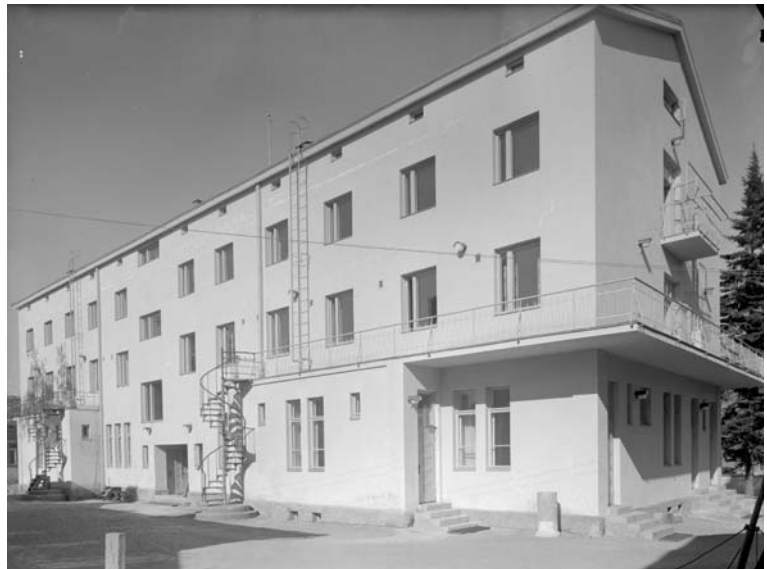
Tulirokko-osaston itäjulkisivu 1952. Kuvaaja E.M. Staf, lähde Vapriikin kuva-arkisto.

Federleyn suunnittelema **tulirokko-osasto** korjattiin ja muutettiin perusteellisesti. Potilaspaikkoja ei rakennettu lisää, mutta rakennusta korotettiin kerroksella, jotta saatiin ajan tavan mukaan lisää asuntoja hoitohenkilökunnalle. Mansardikatto, poikkipäädtyt ja muut julkisivujen

jugendtyyliset koristeaiheet katosivat peruskorjauksen ja korotuksen myötä. Muutosten ja korotusten jälkeen alkuperäistä rakennusta tuskin tunnistaa. Rakennuksen ilme muistuttaa 1950-luvulle tyypillistä myöhäistä laitosfunkkista. Jugendajasta on säilynyt merkinä porrashuone ensimmäisen ja toisen kerroksen välissä, kellarin ja ensimmäisen kerroksen ikkunat ja oviaukot julkisivussa sekä pohjoispäädyn parveke kaiteineen.

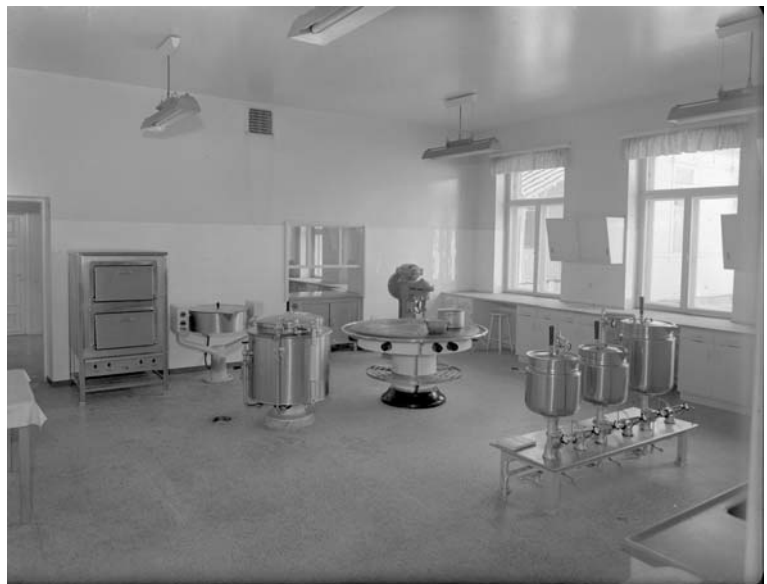
Talouksrakennuksen uudistettu laitoskeittiö 1952. Kuvaaja E.M. Staf, lähde Vapriikin kuva-arkisto.

Taloussrakennuksessa tehtiin sekä sisätila- että julkisivumuutoksia. Ensimmäiseen kerrokseen saneerattiin modernit laitoskeittiö- ja ruokalatilat ja toiseen kerrokseen henkilökunnan asuntoja 1950-luvun ihanteita noudattaen. Samalla muutokset tähtäsivät hyötyneliöiden maksimoimiseen.

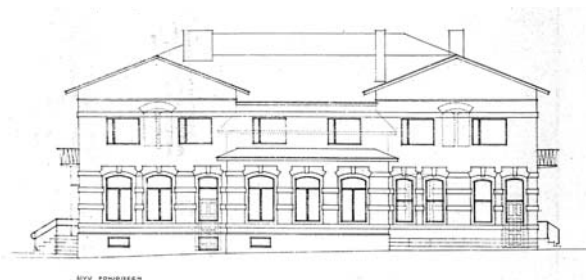
Taloussrakennuksen pohjois- ja länsijulkisivut sekä 1. ja 2. kerroksen pohjapiirustukset. Rakennuslupapiirustukset 1951, suunnittelija Tampereen kaupungin rakennuskonttori (suunnittelija Ilveskoski, allekirjoittanut Strömmer). Ei mittakaavassa.

Huonetilojen käyttömuutoksia on mahdotonta arvioida, sillä Tarjanteen alkuperäisissä suunnitelmissa ei mainita huoneiden nimiä. Yleisesti voidaan todeta, että osa huoneista jaettiin yhä pienemmiksi tiloiksi kun taas uusi laitoskeittiö ja ruokasalit edellyttivät vanhojen väliseinien purkamista. Alkuperäinen itä-länsisuuntainen keskikäytävä rakennettiin umpeen varasto-, liikenne- ja märkätiloiksi. Kellari muutettiin tehokkaaksi koneellisesti jäähdytetyksi ruoka- ja yleisvarastoksi ja sen yhteyteen lisättiin myös pieni tavarahissi. Toiseen kerrokseen rakennettiin lisää henkilökunnan asuntoja 1950-luvun asuntopulan vuoksi. Nämä muutokset yhdessä uusien sisäänkäyntijärjestelyjen kanssa muuttivat ennen selkeän rakennuksen sokkeloiseksi.

Julkisivut menettivät selväpiirteisyytään ja niiden symmetria rikkoutui. Eteläjulkisivun uusi pääsisäänkäynti rakennettiin uuden porrashuoneen yhteyteen. Pihan puolella poikkipäätyjen välistä osaa muutettiin: ulkonevan osan entistä räystäslinjaa laskettiin, mutta samalla toisen kerroksen vesikattoa korotettiin muun julkisivun tasossa. Toisen kerroksen ikkuna-aukotus muutettiin moderniksi ja päätyihin rakennettiin parvekkeet toisen kerroksen asunnoille.

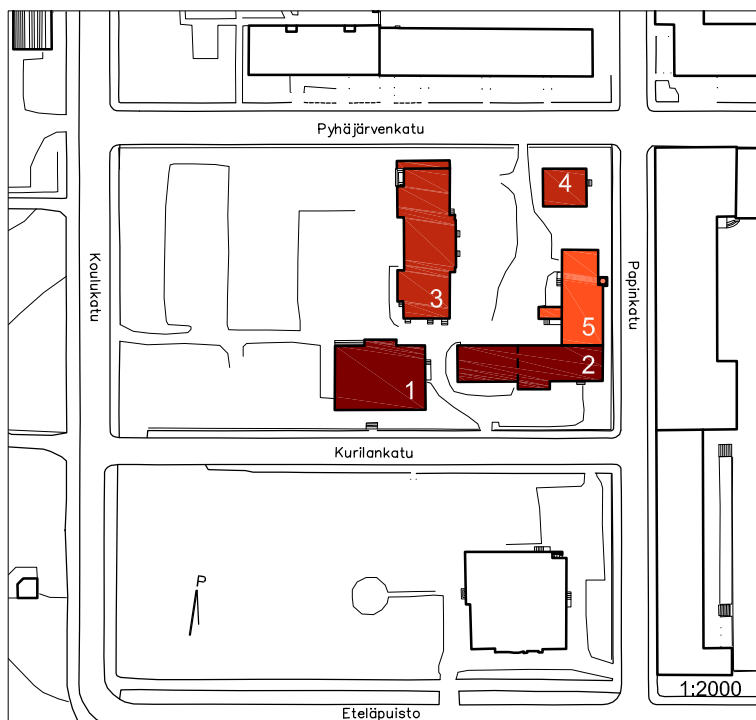
Nykytilanne 2009

- 1 ent. talousrakennus 1895 (1951)
- 2 ent. desinfiomislaitos-piharakennus (1892)
- 3 ent. tulirokko-osasto 1909 (1951)
- 4 ent. käräsauna 1909
- 5 ent. lämpökeskus 1951

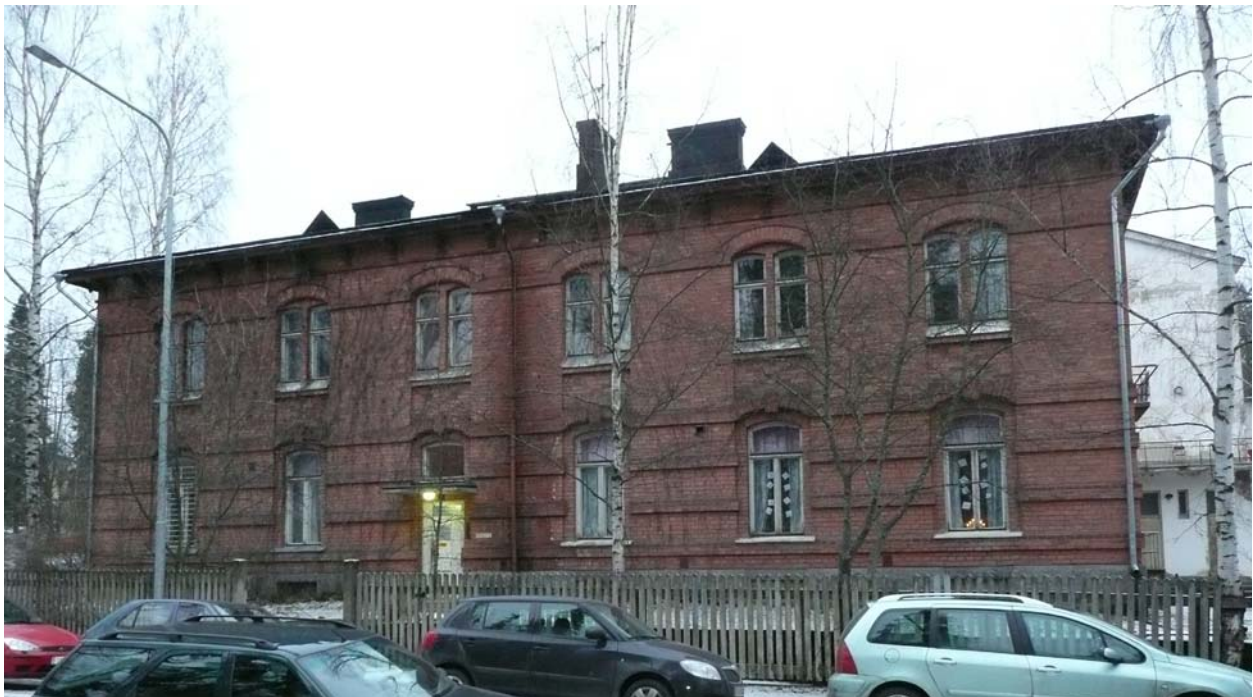
Talousrakennuksen pääjulkisivu etelään Kurilankadulle. Julkisivu on säilynyt lähes alkuperäisenä, vain 1950-luvulla lisätty uusi ulko-ovi rikkoi alkuperäisen julkisivusymmetrian.

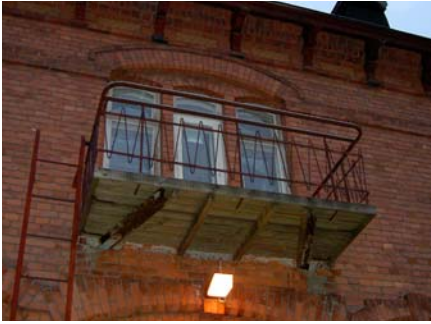
Molempiin päätyihin lisättiin parvekkeet 1950-luvulla. Kuvassa itäjulkisivun puurakenteinen metallikaiteinen parveke.

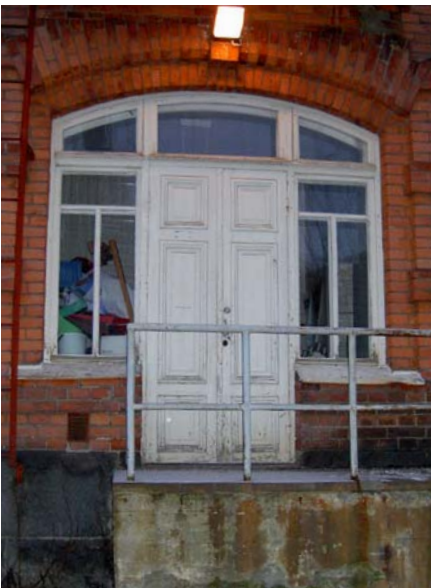
Itäjulkisivun ulko-ovi on todennäköisesti alkuperäinen

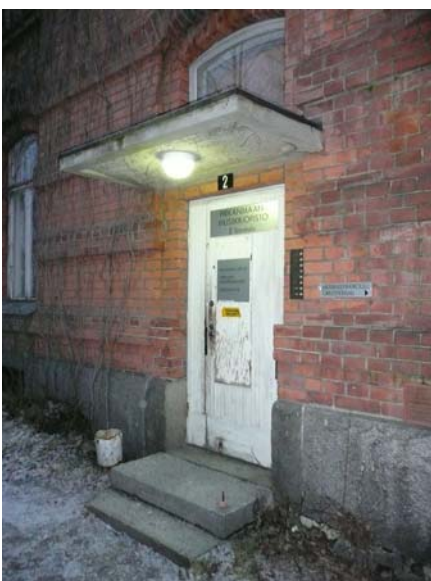
Eteläjulkisivun ulko-ovi, joka johtaa nykyiseen pääportaikkoon. Sisäänkäynti puhkaistiin julkisivuun 1950-luvulla. Samalla rakennettiin oven ylle betoninen katos.

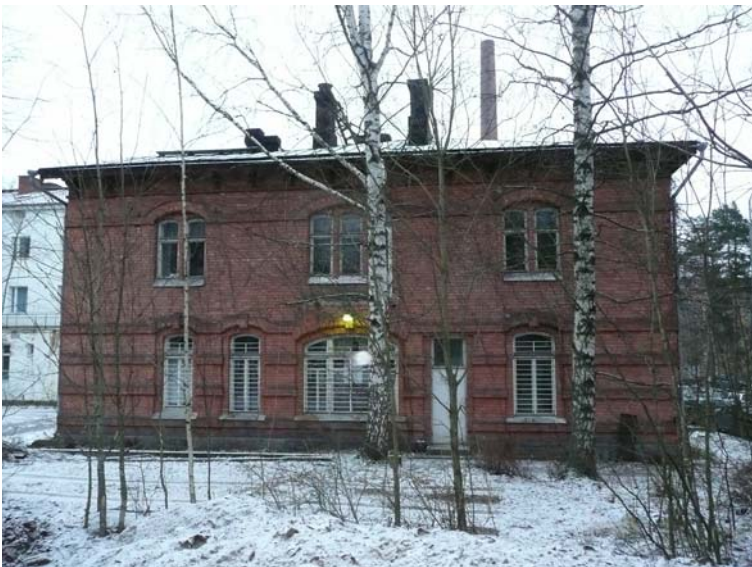
Julkisivu länteen. Julkisivun keskellä 1. kerroksessa sijaitsevan ikkunan keskeltä poistettiin ovi 1950-luvulla. Samalla puhkaistiin uusi ulko-ovi ikkunan oikealle puolelle.

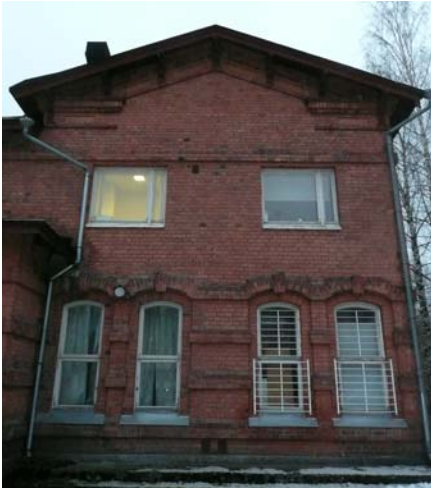
Kuva pohjoisjulkisivusta. 1. kerroksessa luultavasti alkuperäiset ikkunat, 2. kerroksessa 1950-luvun ikkunat.

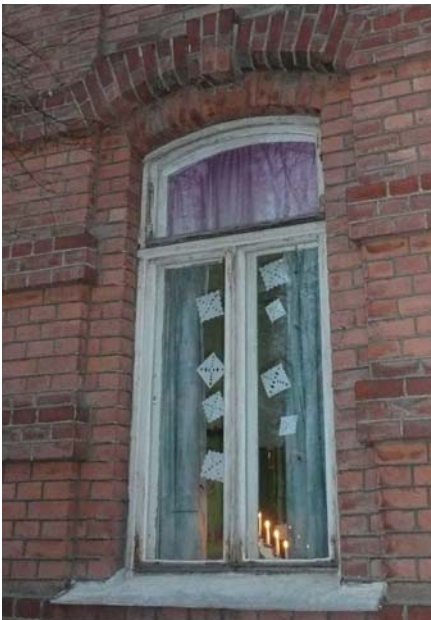
1. kerroksen alkuperäinen T-ikkuna

1. krs:ssa pystysuuntaisia yläreunastaan kaarevia T-ikkunoita, sisäänkäyntiovien yläpuolella yläreunastaan kaarevia yläikkunoita ja itäisen sivuoven ympärillä yläreunastaan kaareva ikkunaryhmä, osa ikkunoista varustettu metallikaltereilla.

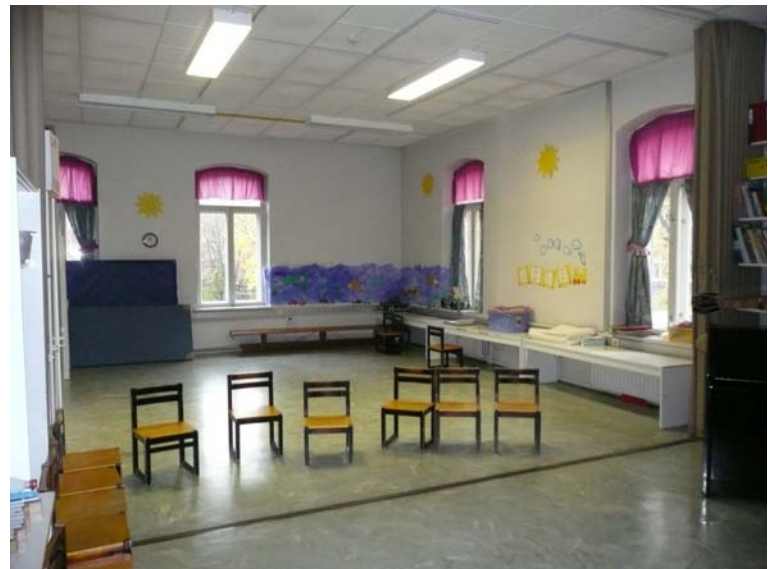
Alla oikealla: 1950-luvulla alakerran kaakkoiskulmaan tehtiin henkilökunnan ruokailutilat. Nykyisin tila on musiikkileikkikoulun käytössä. Tilassa on massalattia, maalatut tasoiteseinät ja alaslaskettu levykatto.

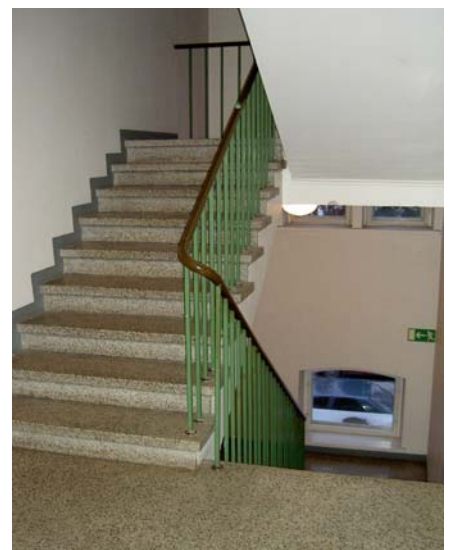
Nykyinen pääportaikko tehtiin rakennukseen 1950-luvulla. Portaatt ja tasanteet ovat sementtimosaiikkia.

seinät	maalattu tasote
lattiat	sementtimosaiikki, ylimmät porraskelmat puuta
käsijohde	peittomaalattu pyöreä puu
kaidepienat	pystysuuntainen peittomaalattu neliöteräspankki

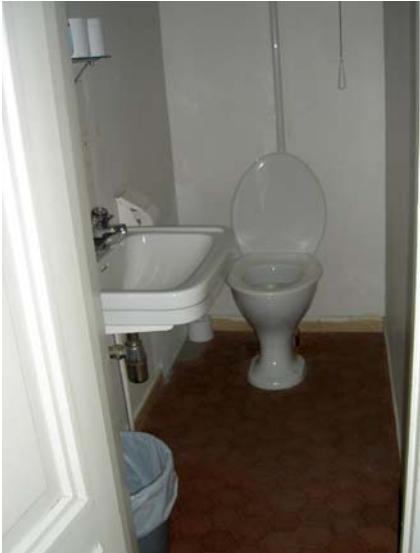
WC-tiloissa saniteettikalusteet ja pintamateriaalit ajoittuvat 1950-luvulle, vesikalusteet on uusittu mahdollisesti 1980-luvulla.

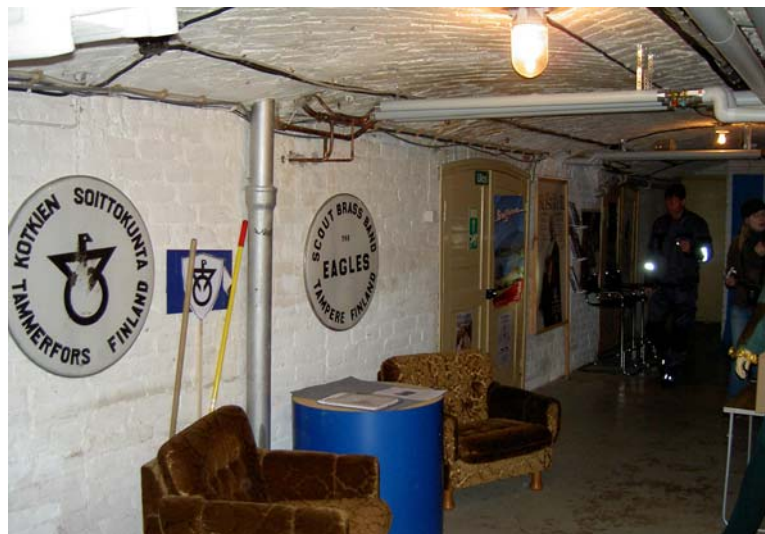
Kellarin holvattua keskikäytävää. Taustalla näkyy kaarevayläreunainen peilipariovi

katto	kappaholvattu tiilimuuraus, paikoin maalattu, paikoin maalattu tasote
seinät	maalattu tiilimuuraus, maalattu tasote
lattiat	maalattu betoni, sementtimosaiikki

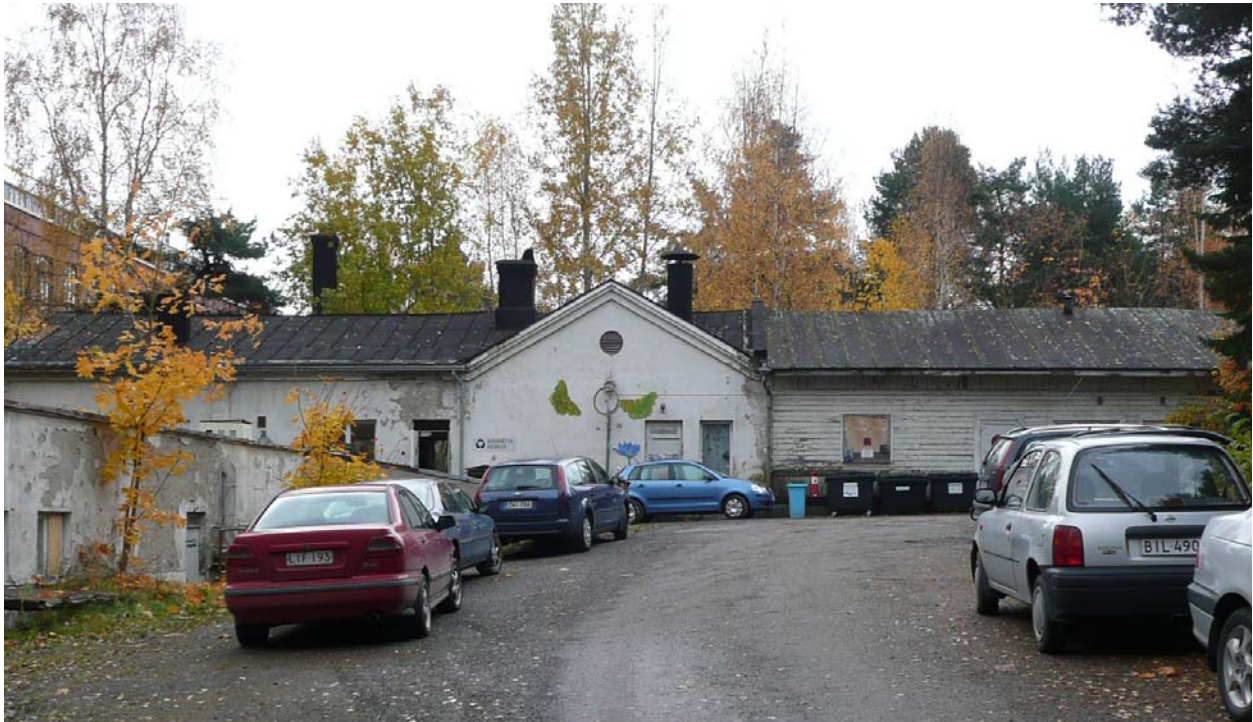
Desinfiomislaitos-piharakennuksen pohjois-julkisivu. Rakennuksen itäpääty on kivirakenteinen ja länsipääty puurakenteinen. Kiviosa toimi ensin desinfiomislaitoksena ja myöhemmin pesulana. Puuosaa oli varastokäytössä.

Desinfiomislaitos-piharakennus on pitkänmuotoinen yksikerroksinen rakennus, joka koostuu rapatusta kivi-osasta ja puuosasta. Yhdessä lämpövoimalan kanssa se rajaa sairaalatontin kaakkoiskulman. Rakennus on peräisin ensimmäisestä rakennusvaiheesta, ja on kokenut 1950-luvulla erityisesti kivi-osan ulkoarkkitehtuuria muuttavan korjauksen. Sisätilat ovat olleet alunperinkin huolto- ja varastotilaa.

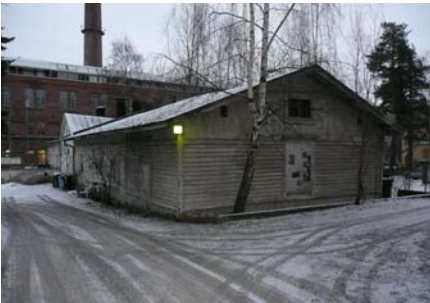
Desinfiomislaitos-piharakennuksen pohjois- ja länsijulkisivut.

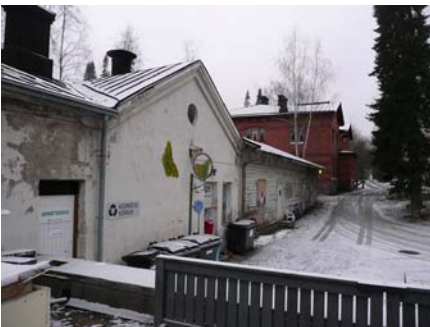
Pohjoisjulkisivua

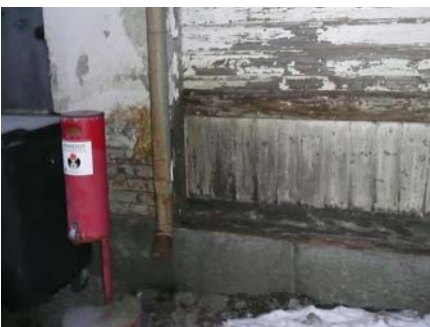
Kivi- ja puuosan liittymä pohjoisjulkisivussa

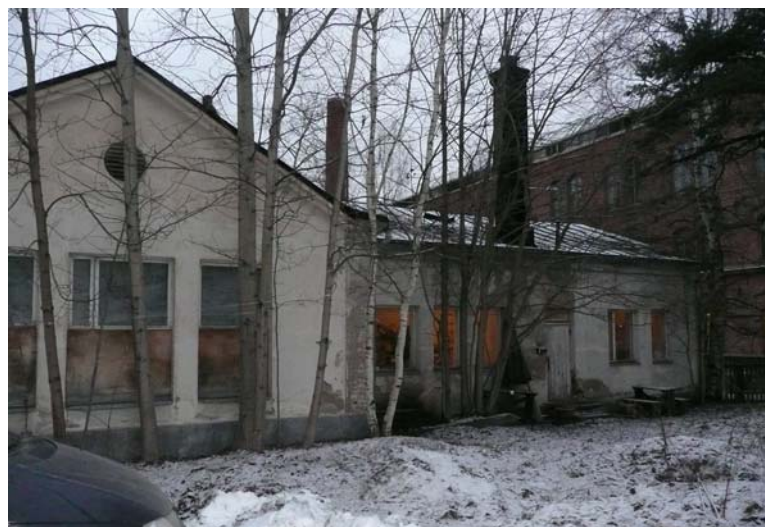
Kiviosan eteläjulkisivu. 1950-luvun modernisoinnissa vanhoja pariovia ja yläreunastaan kaarevia ikkunoita poistettiin. Kiviosan nykyiset ikkunat ovat pääosin 1950-luvulta.

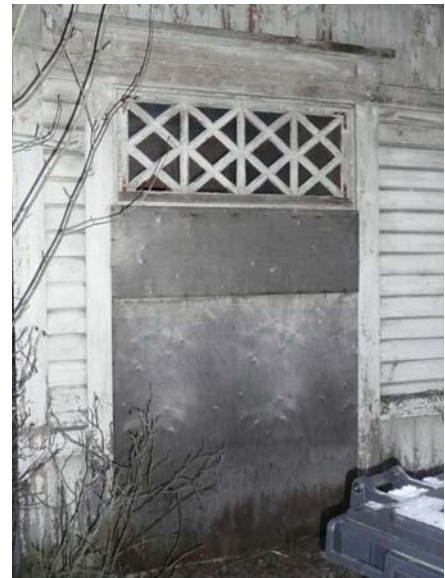
Puulevyn tilalla on alkujaan ollut puupariovet. Yläpuolinen vinoruutuikkuna on alkuperäinen.

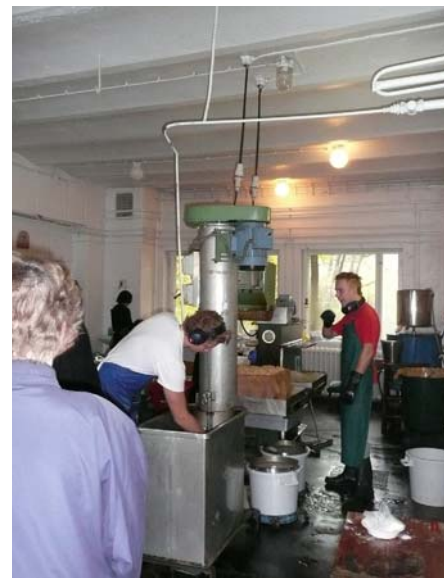
Kiviosassa toimii nykyään syksyisin Marttojen tuoremehuasema. Kiviosan katto on kappaholvattu.

katto	kappaholvi, maalattu tasoite
seinät	maalattu tasoite
lattiat	massalattia
listat	peittomaalatut puiset jalkalistat
varusteet	ripapatterit

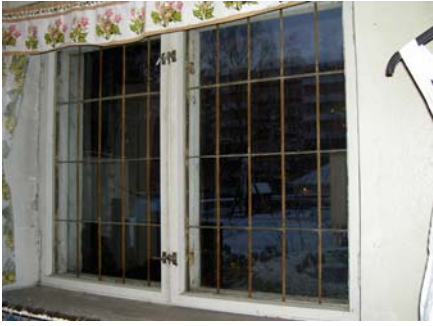
Kiviosan sisään-ulos-avautuva ikkuna 1950-luvulta

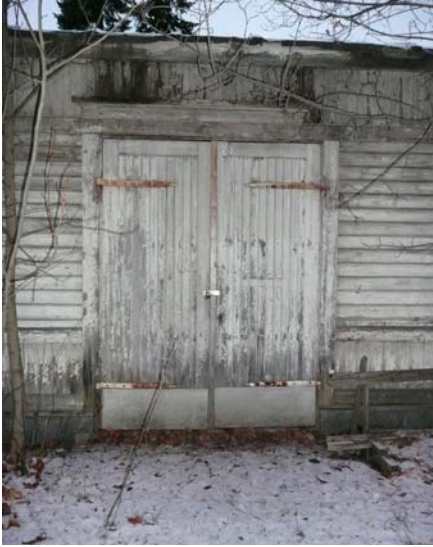
Pohjoisjulkisivun puupariovi

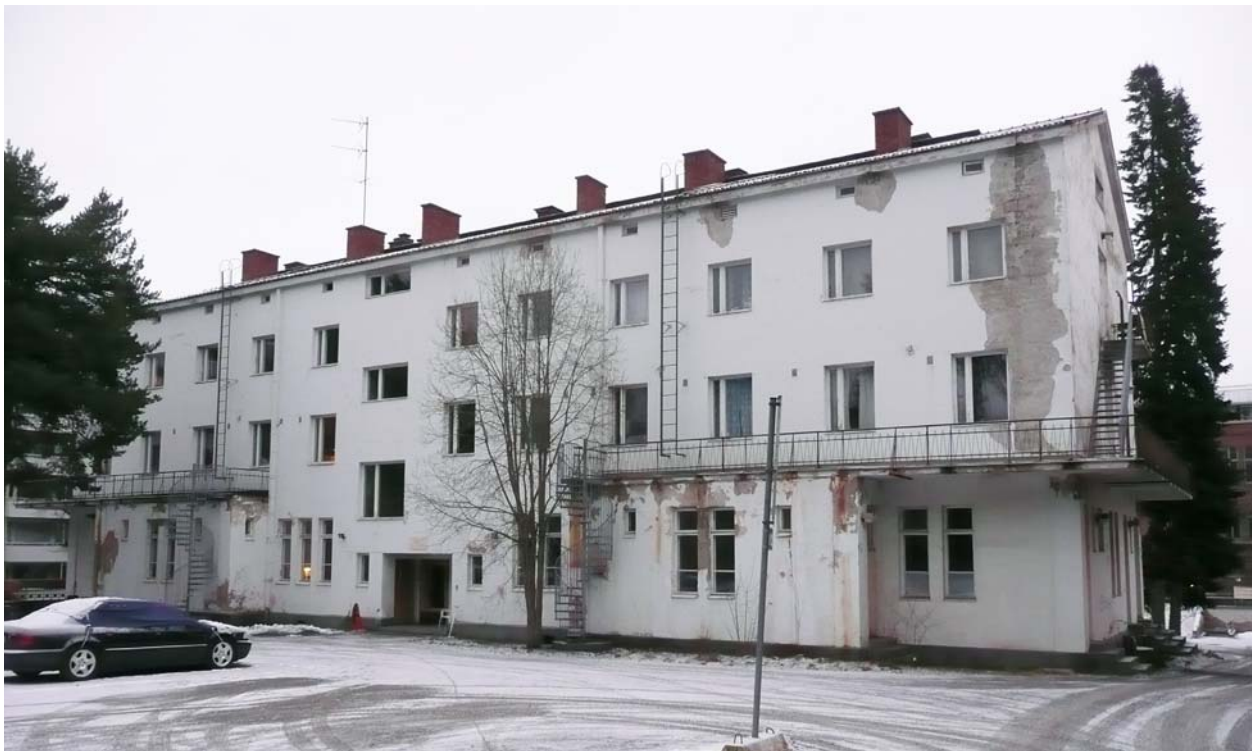
Tulirokko-osaston länsijulkisivu. Alkujaan jugend-tyylinen rakennus modernisoitiin 1950-luvulla. Korjauksessa rakennusta korotettiin ja jyrkkä mansardikatto muutettiin loivaksi harjakatoksi. Länsi- ja itäjulkisivuista purettiin mansardikattoiset poikkipäädyt ja rakennuksen päätyihin rakennettiin laajat parvekkeet. Ensimmäisen rakennusvaiheen ikkunoita on vielä nähtävissä kellari- ja 1. kerroksessa.

Tulirokko-osasto on kolmikerroksinen rapattu tiilirakennus keskellä sairaalatonttia. Sisätilojen tilajärjestys perustuu kahteen symmetriseen puolikkaaseen, jossa pienehköt huoneet sisäitsevät keskikäytävän molemmiin puolin. Rakennus oli aluperin kaksikerroksinen ja jugendtyylinen. 1950-luvulla rakennusta korotettiin ja muutettiin siten, että jugend-piirteitä tuskin tunnistaa. Rakennuksen ulko- ja sisätilojen ilme on 1950-luvulta. Kuitenkin ensimmäisessä kerroksessa rakenteet, tilajärjestys, ikkunat, ovet, osa pintamateriaaleista ovat säilyneet ensimmäisestä rakennusvaiheesta.

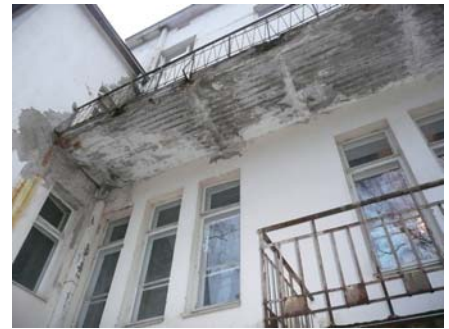
1. kerroksen jugend-tyylinen parvekekaide on alkuperäinen. 2. kerroksen parvekekaide on 1950-luvulta.

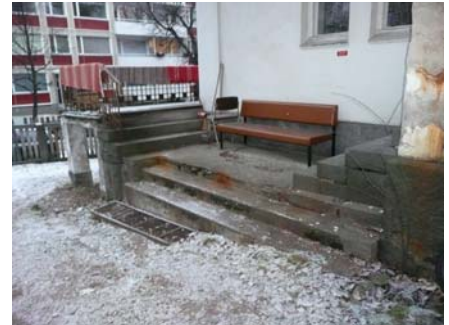
Pohjoispuolen luonnonkiviportaatt ovat ensimmäisestä rakennusvaiheesta.

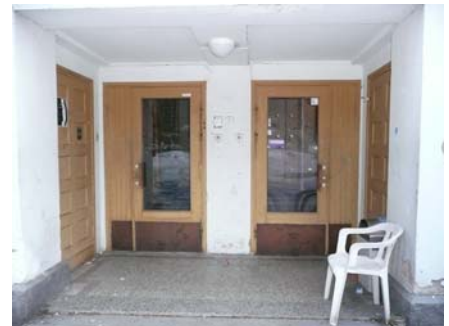
Rakennuksen pääsisäänkäynnin lasiaukolliset ulko-ovet ovat 1950-luvulta, kun taas niiden vieressä olevat peiliovet ovat luultavimmin alkuperäiset.

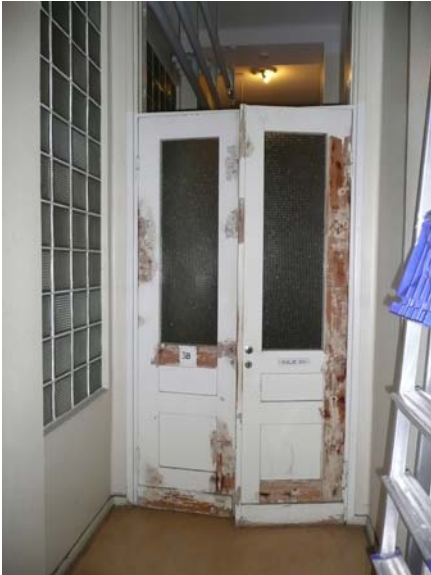
Alkuperäinen lasiaukollinen peilipariovi 1. kerroksen käytävällä.

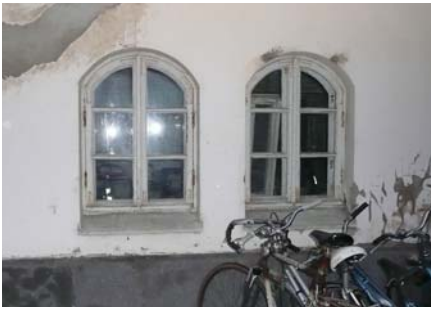
Kellarikerroksen ikkunat ovat alkuperäiset.

kellarikerroksessa mahdollisesti alkuperäisiä 6-ruutuisia yläreunastaan kaarevia peittomaalattuja sisään-ulosaukeavia puuikkunoita

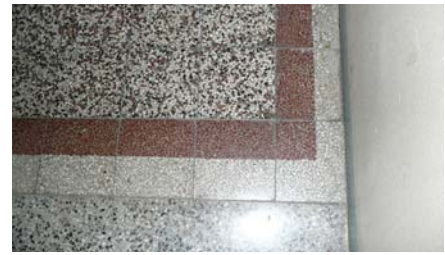
Alkuperäisten porrastasanteiden reunoja kiertää punainen ja harmaa sementtimosaiikkiraita.

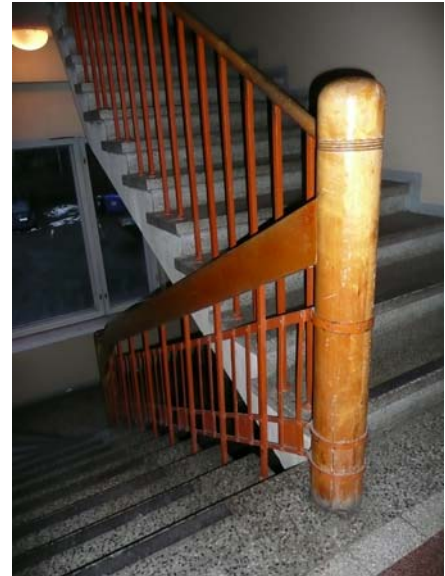
1. ja 2. kerroksen välinen välitasanne. Alaspäin vievän portaan askelmat, kaide ja kaidetolppa ovat alkuperäiset. Ylös johtava porras kaiteineen on puolestaan 1950-luvun muutosvaiheesta.

Rakennusrungon keskellä sijaitsee symmetrisesti vie-rekkäin kaksi porrashuonetta. 1. ja 2. kerroksen välinen porras kaiteineen on ensimmäisestä rakennusvaiheesta, ylemmät osat 1950-luvun muutosvaiheesta. Vain toinen portaista jatkuu 2. kerroksesta 3. kerrokseen ja ullakolle.

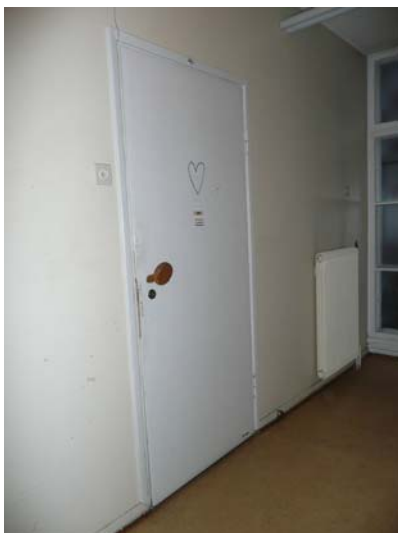
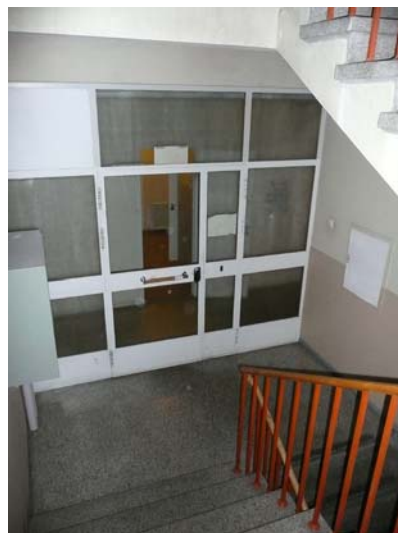
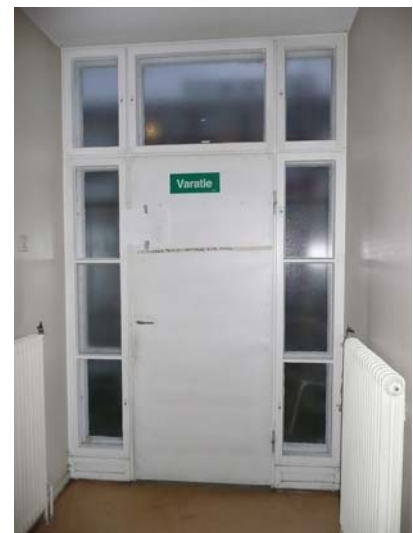
Alla vasemmalla: 3. kerroksen asuinhuoneen laakaovi

Alla keskellä: porrashuoneen metallirakenteinen lankalasiovi 2. kerroksessa

Alla oikealla: 3. kerroksen tuuletusparvekkeen ovi

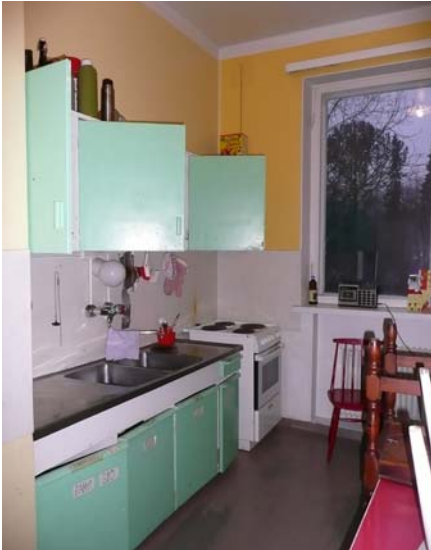
2. kerroksen keittiö, jonka kiintokalustus ajoittuu 1950-luvulle

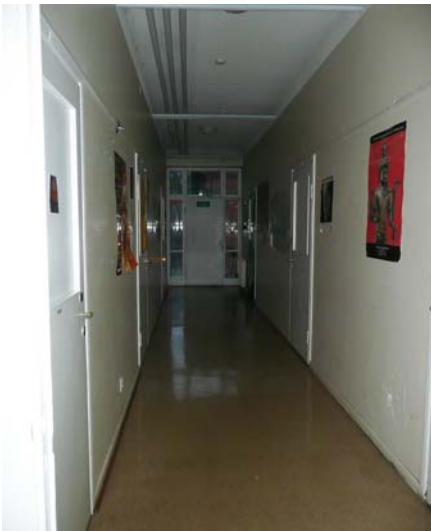
2. kerroksessa sijainneet potilassalit muutettiin 1950-luvulla erillisiksi potilashuoneiksi. Entiset potilashuoneet toimivat nykyään opiskelija-asuntoina.

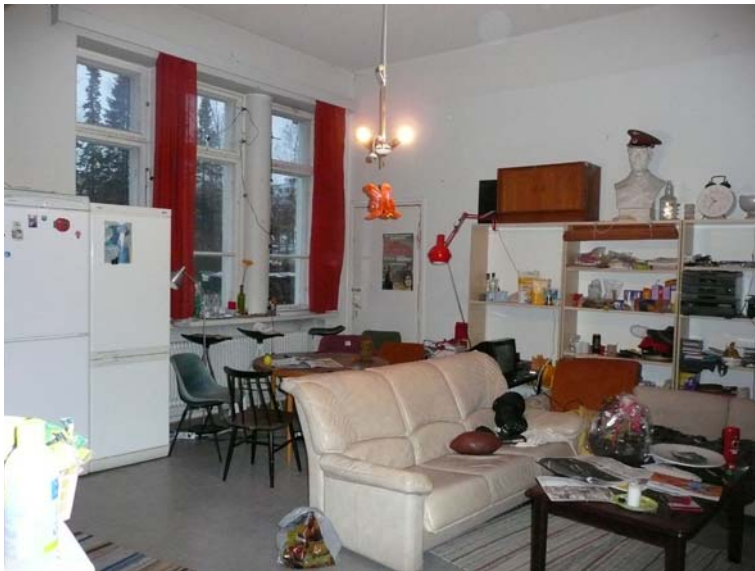
1. kerroksen kaksi suurta potilashuonetta muutettiin 1980-luvulla opiskelija-asuntolan ryhmäasuntojen suuriksi tupakeittiöiksi.

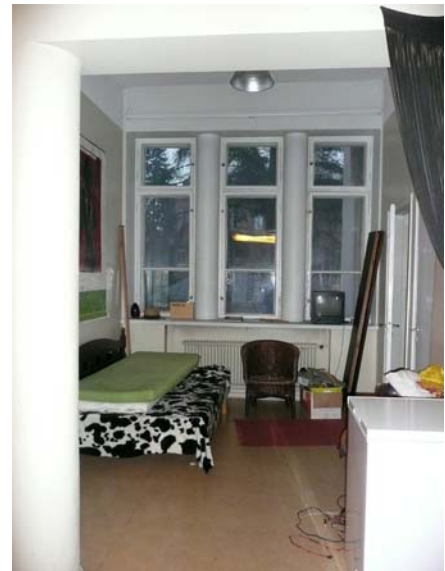
Yhteistila 1. kerroksessa toimi alkujaan päivystyshuoneena, nyt ryhmäasunnon oleskelutilana.

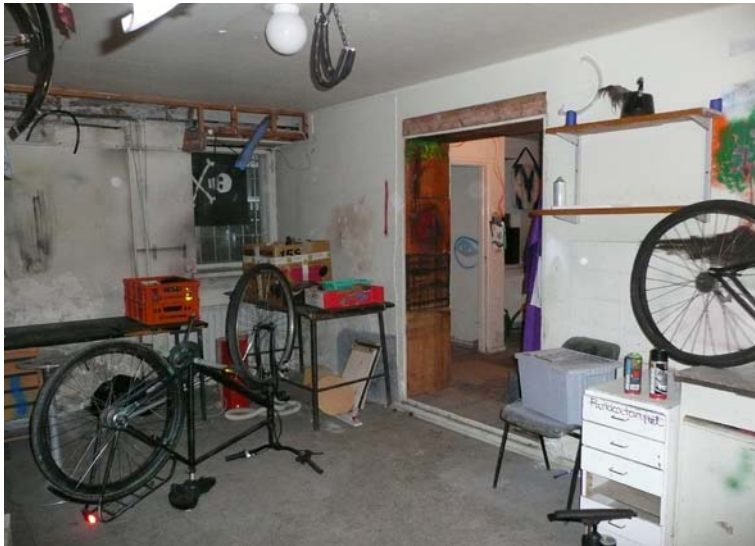
Kellarissa oli 1950-luvulla mm. röntgenhuone ja apteekki. Nykyisin kellarit toimii polkupyörävarastona ja työpajana.

Kellari otettiin lähes kokonaan hyötykäyttöön. Sinne sijoitettiin muun muassa henkilökunnan sosiaalitilat, sairaalan apteekki, arkisto ja röntgen. Ensimmäisessä kerroksessa huonejako pysyi lähes ennallaan. Toisen kerroksen salit jaettiin pienemmiksi huoneiksi. Merkittävä parannus sairaalan toimintaan oli uusien vierailuhuoneiden rakentaminen. Aikaisemmin omaiset saattoivat tavata potilaita vain aidan tai ikkunan takaa. Vierailutilat rakennettiin päällekkäin 1. ja 2. kerrokseen itäjulkisivulle vanhasta rakennusmassasta ulos pullistuen. Toiseen kerrokseen tehtiin molempiin päätyihin suuret parvekkeet, joille oli omat portaat ja käynti suoraan ulkoa. Tätä reittiä pitkin omaiset pääsivät vierailuhuoneeseen kulkematta sairaalan muiden sisätilojen kautta.

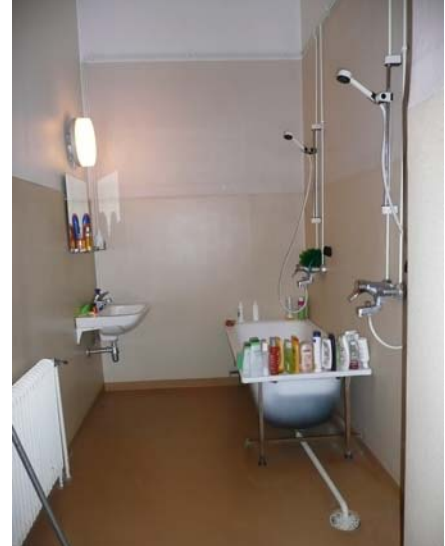
1. kerroksen kylpyhuone, jossa rakennuksen kylpyhuoneille tyypilliset materiaalit.

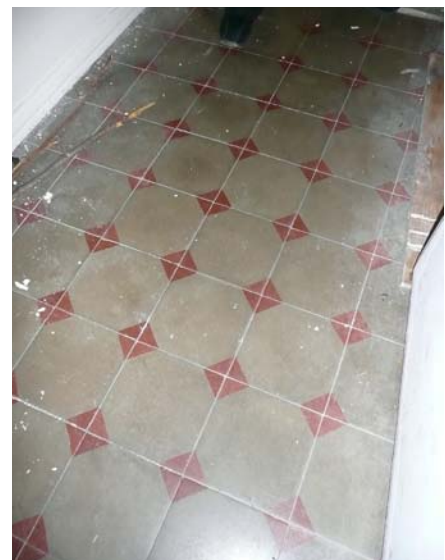
Jugend-vaiheesta säilynyttä lattialaattaa 1. kerroksessa

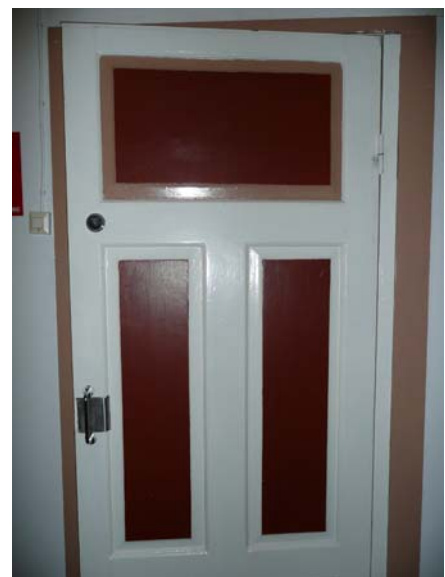
Sisätilojen puupeiliovet ovat luultavasti alkuperäisiä

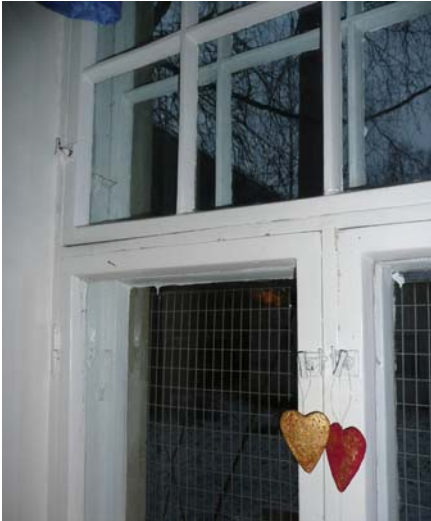
Eteläjulkisivun ikkunat ovat luultavasti alkuperäiset

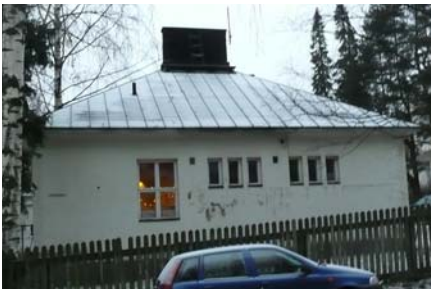
Pohjoisjulkisivussa on alkuperäisten piirustusten mukaan ollut kolme kolmen ikkunan riviä. Vasen ikkunarivi on 1950-luvulla korvattu 4-ruutuisella ikkunalla.

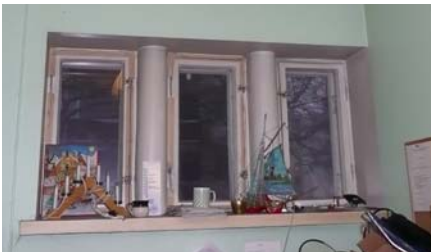
Pohjoisjulkisivun mahdollisesti alkuperäiset ikkunat

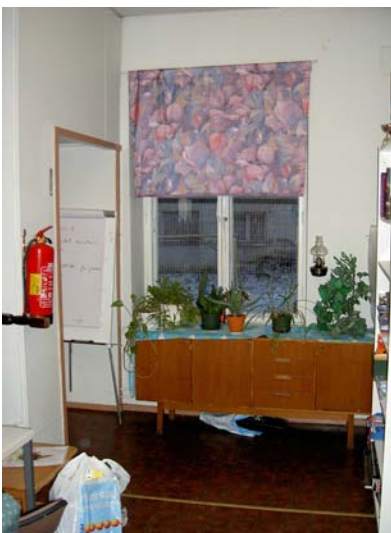
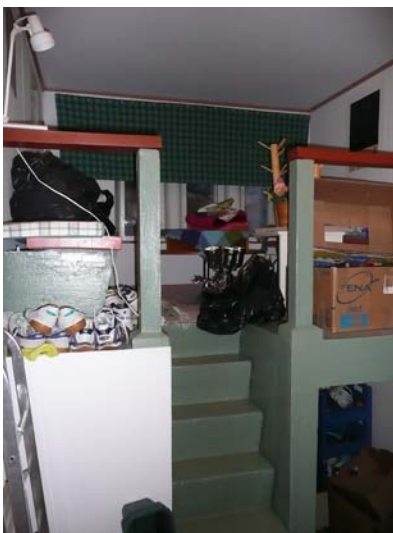
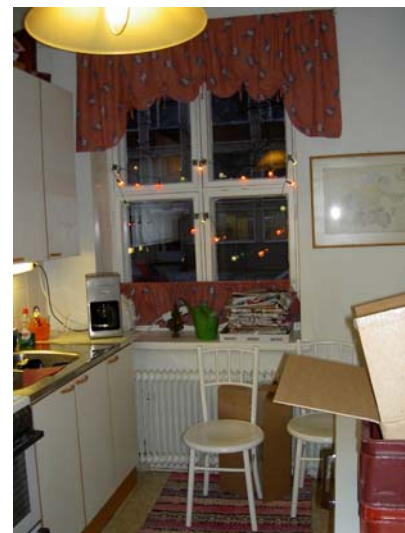
Alla vasemmalla: entinen pukuhuone

Alla keskellä: Kärysaunan löylyhuonetta pienennettiin 1950-luvulla. Muutoksen yhteydessä rakennettiin kuvassa näkyvät betoniset lauderakenteet. Sauna ei ole toimintakunnossa, vaan toimii varastona

Alla oikealla: entinen pukuhuone muutettiin keittiöksi 1950-luvulla.

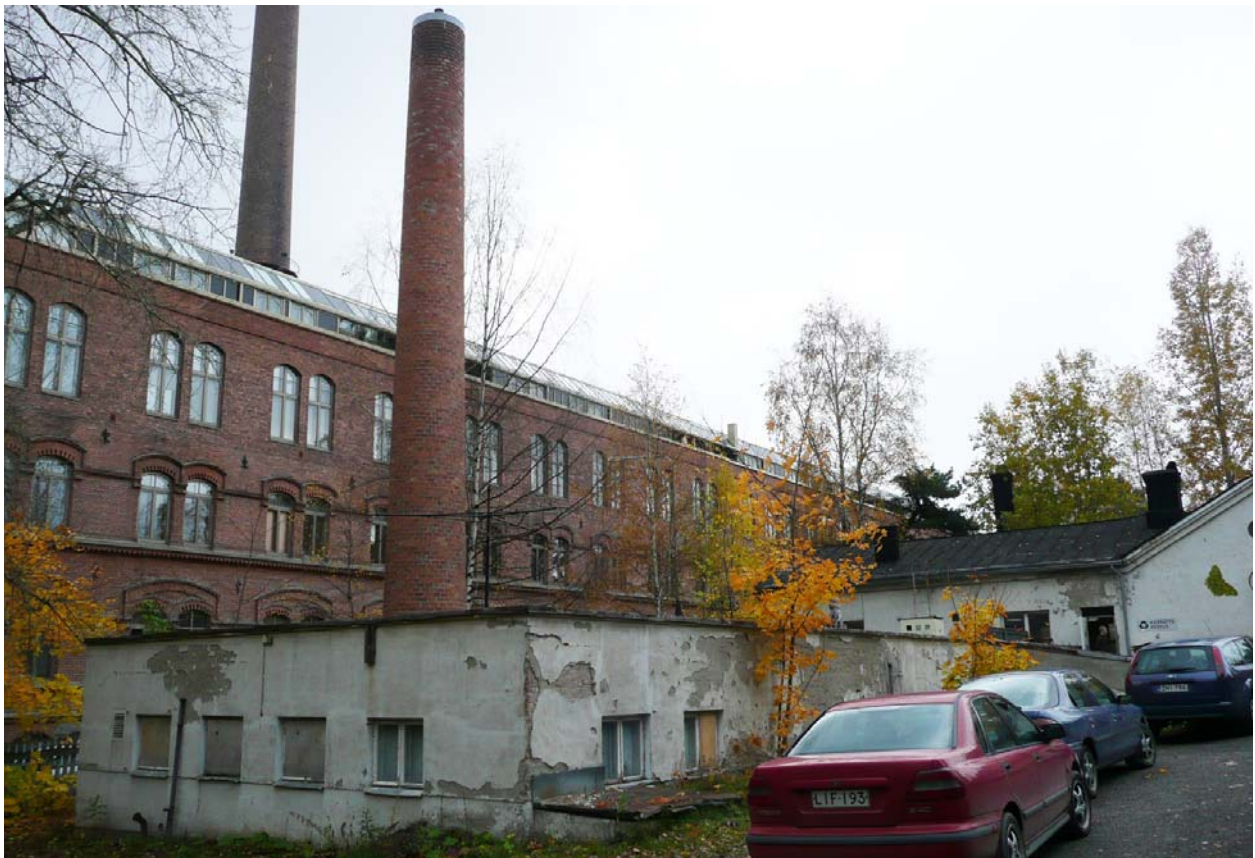
3.5 Lämpövoimala

Lämpövoimala rakennettiin 1950-luvun alussa Papinkadun varteen. Kaikki alueen rakennukset kytkettiin voimalan lämpöverkkoon. Lämpövoimala on rationaalinen moderni kompositio. Kattilahuone ja polttoainevarastot sijaitsevat osittain maan alla, ja rakennuksen katto muodostaa pihalle terassitason. Punatiilinen piippu nousee Papinkadun reunassa. Rakennuksessa ei ole tehty muutoksia rakentamisajankohdan jälkeen.

Lämpövoimala rakennettiin 1950-luvulla kiinni desinfiomislaitokseen. Rakennuksen julkisivut, tilajärjestys ja materiaalit ovat alkuperäisiä.

Uusi lämpövoimala rakennettiin puretun vajan paikalle Papinkadun varteen kiinni desinfiomislaitokseen. Lämpövoimalarakennus on tiukan funktionalistinen somitelma. Päämassa on hyvin matala ja korostetun horisontaalinen. Kattihuone ja polttoainevarasto sijaitsevat pääosin maan alla. Vastakohtana horisontaalille päämassalle korkea savupiippu muodostaa vertikaalilaiheen. Sairaala-alueen kaikki rakennukset liitettiin uuden lämpövoimalan keskuslämmitysverkkoon.

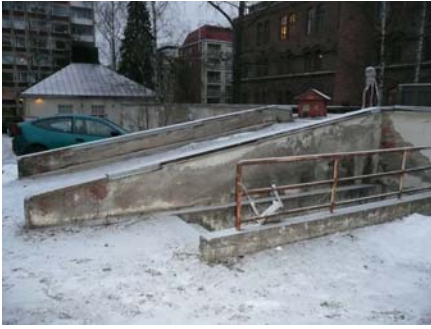
Rakennuksen katolle johtava ajoluiska

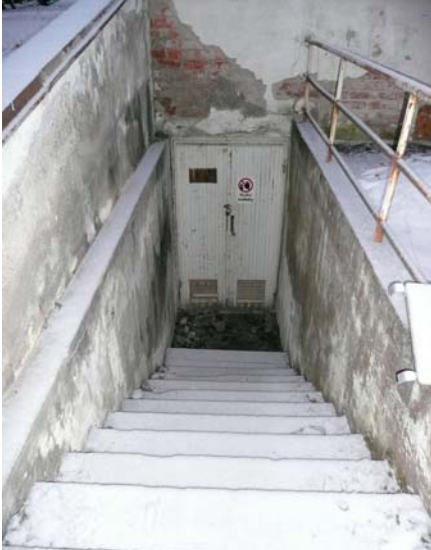
Puu-ulko-ovi entiseen muuntajahuoneeseen

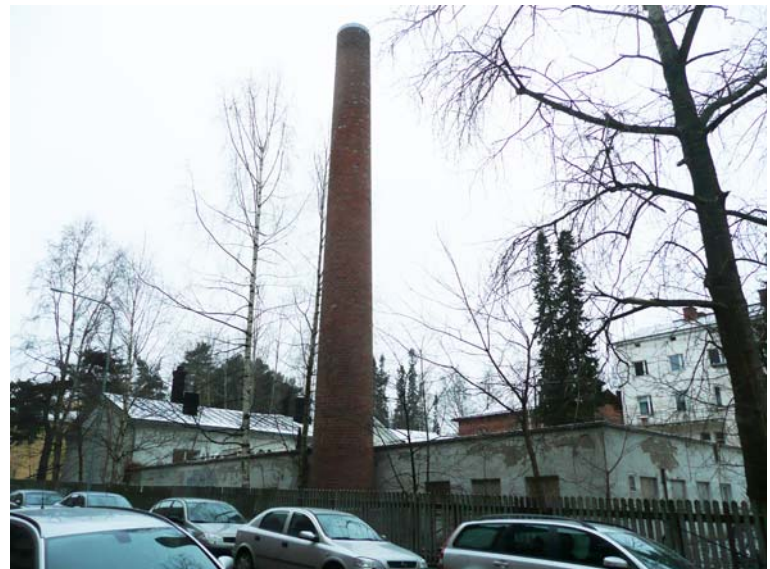
sokkeli betoni
 runko tiilimuuraus
 julkisivumateriaalit rappaus
 julkisivuvärit rappaus valkoinen, ikkunat ja ovet valkoiset
 kattomuoto tasakatto
 katemateriaali bitumi
 piiput korkea pyöreä punatiilipiippu
 ulko-ovet pystypaneeliverhoiltuja peittomaalattuja puuvia
 sadevesijärj kulmikkaat syöksytorvet, peittomaalattua teräsohutlevyä
 ulkorakenteet kahdet kiviset ulkoportaat, ajoluiska katolle

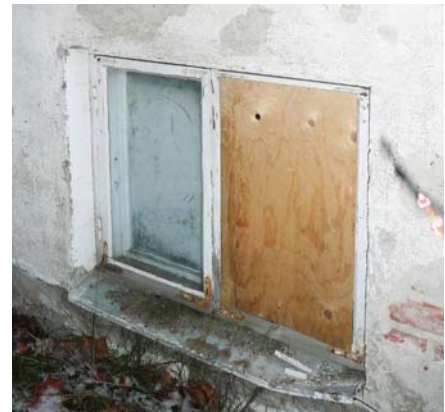
Kaikki rakennuksen ikkunat ovat 2-ruutuisia

sisäovet peittomaalattuja laaka- ja peiliovia
ikkunat sisään-ulos-aukeavia 2-ruutuisia peittomaalattuja puuikkunoita

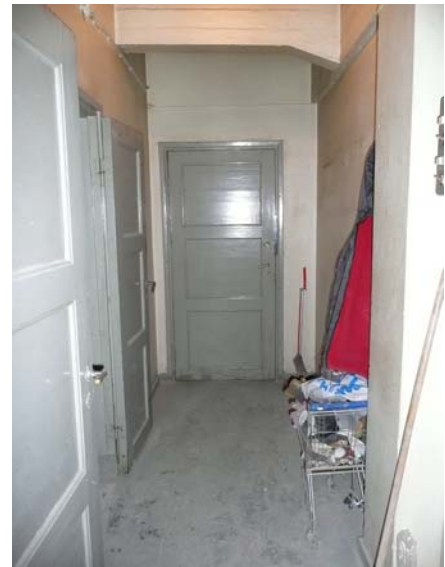
Eteiskäytävän alkuperäisiä puupeiliovia

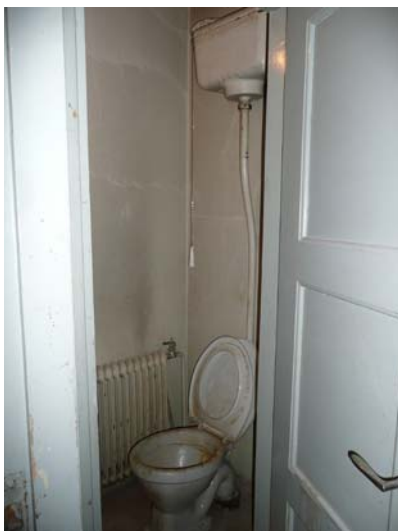
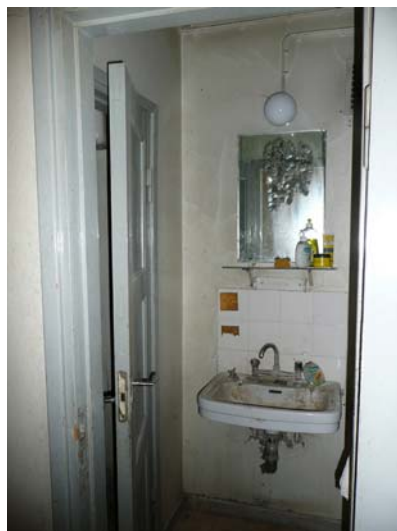
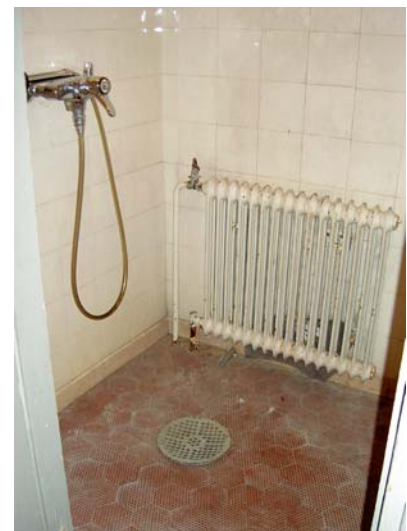
Kuvat alla: suihku- ja wc-tilat ovat alkuperäisessä 1950-luvun asussaan.

katto maalattu lautamuottibetonivalu, betonipalkit
seinät maalattu tiilimuuraus, suihkutilassa myös nelikulmainen keraaminen laatta
lattiat maalattu betoni, suihkutilassa 6-kulmainen keraaminen laatta, wc-tilassa nelikulmainen keraaminen laatta
listat käytävällä peittomaalattut puiset jalkalistat, kosteissa tiloissa keraaminen laatta
varusteet entisessä kattilahuoneessa teräsportaat ja -silta, joissa peittomaalattut teräsputkikaiteet, ripapatterit

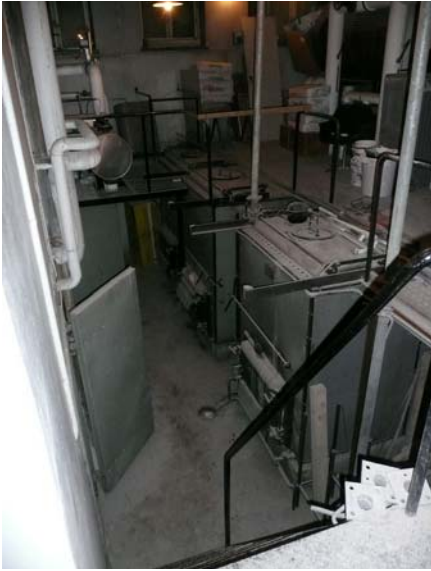
Entinen kattilahuone on osin kahden kerroksen korkuinen.

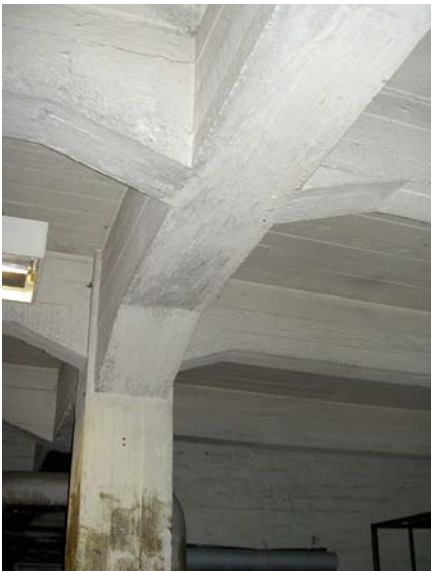
Rakennuksen lautamuottiin paikallavaletut betoniset kattopalkit ja pilarit

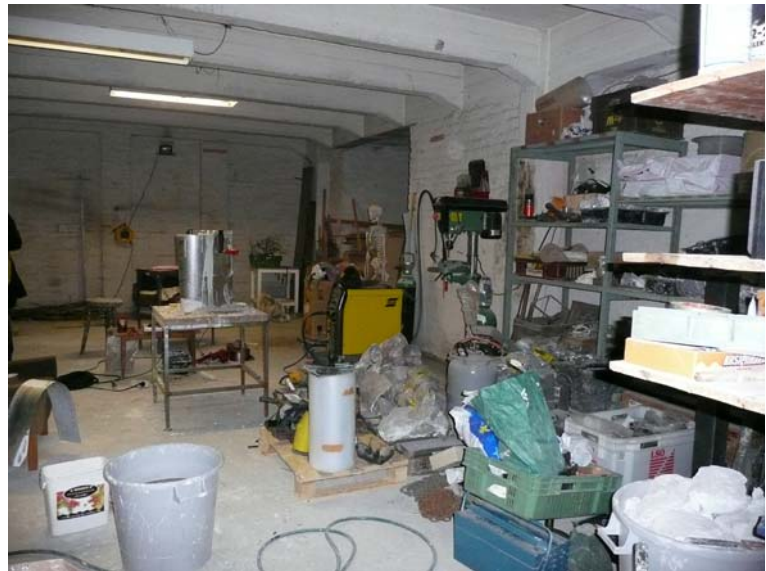
Entinen polttoainevarasto on nykyisin taiteilijoiden käytössä.

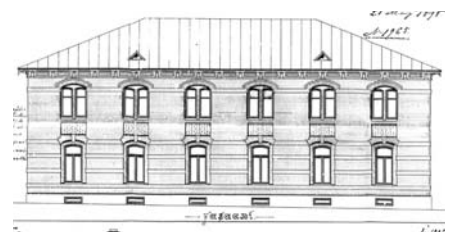
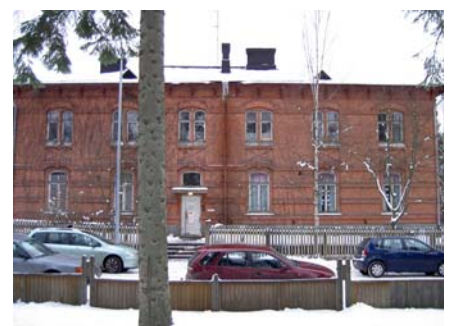
Talousrakennuksen julkisivu Kurilankadulle. Yläkuvassa rakennuslupapiirustus vuodelta 1895 ja alakuvassa julkisivu tammikuussa 2009.

Talousrakennuksen rakennusmassa ja punatiilijulkisivut ovat säilyneet hyvin. Ulkoarkkitehtuuri edustaa leimallisesti alkuperäistä 1890-luvun muotokieltä. Vaikka 1950-luvun muutokset ovat selvästi havaittavissa myös julkisivuissa, on niiden asema kokonaisuudessa alisteinen. Sen sijaan sisätiloissa alkuperäinen selkeä tilajärjestys on kadotettu, kun aputiloja on rakennettu entisille liikenneväylille. Muutosten rakenteet ovat kuitenkin pääosin kevyitä, joten haluttaessa tilahierarkia on palauttavissa ja yhteys- ja sisäänkäyntijärjestelyt selkeytettävissä. Pintamateriaaleja on uusittu useissa vaiheissa. On kuitenkin luultavaa, että uusittujen pintamateriaalien ja –rakenteiden, kuten muovimattojen ja alakattojen alla on mahdollisesti säilynyt alkuperäisiä pintamateriaaleja listoineen.
